รายงานผลการปฏิบัติตามมาตรการป้องกันและแก้ไข
ผลกระทบสิ่งแวดล้อม และมาตรการติดตามตรวจสอบ
ผลกระทบสิ่งแวดล้อม

สำหรับโครงการโรงแรมหรือสถานที่ตากอากาศ ตามกฎหมายว่าด้วยโรงแรม
โรงแรมเซ็นทาราแกรนด์บีชรีสอร์ทและวิลลา หัวหิน
ระหว่างเดือนมกราคม - มิถุนายน พ.ศ. 2568

วันที่ 18 กรกฎาคม พ.ศ. 2568

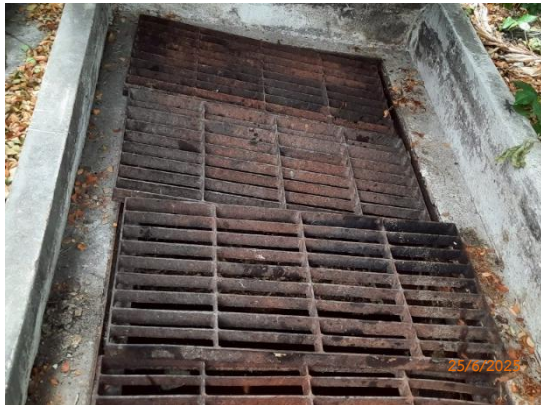
มาตรการป้องกันและแก้ไขผลกระทบสิ่งแวดล้อม	ผลการปฏิบัติตามมาตรการฯ	ปัญหาอุปสรรค ที่ไม่สามารถปฏิบัติตาม มาตรการ และแนวทางการแก้ไข
1 การบำบัดน้ำเสีย		
1) จัดให้มีบ่อดักไขมัน	โรงแรมมีการจัดทำบ่อดักไขมัน เพื่อกรองเศษอาหารที่ปนมากับน้ำทิ้ง ดักจับคราบไขมันและไขมันจากกิจกรรมต่าง ๆ ภายในห้องครัว มีการตรวจสอบสภาพและสูบล้างกำจัดอย่างสม่ำเสมอ แสดงดังรูปที่ 2-1 และรูปที่ 2-2	-

รูปที่ 2-1 บ่อดักไขมันบริเวณห้องอาหาร

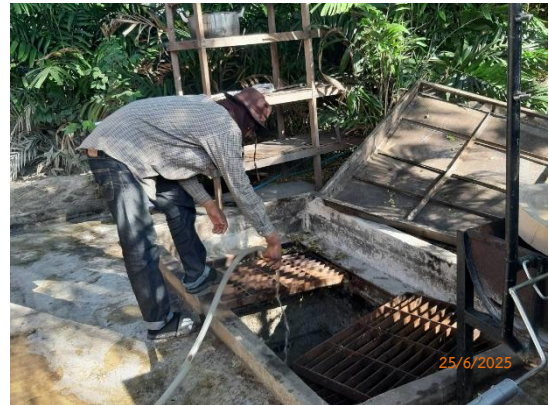
รูปที่ 2-2 การดูดไขมัน จากบ่อดักไขมันไปกำจัด

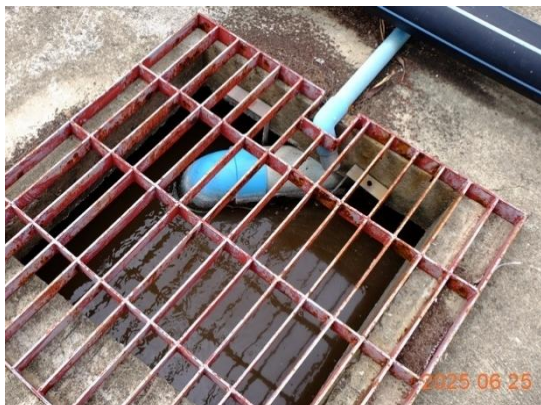
2) มีระบบบำบัดน้ำเสียที่มีประสิทธิภาพ	โรงแรมมีระบบบำบัดน้ำเสีย ประกอบด้วยถังรับน้ำเข้า บ่อเติมอากาศ บ่อตกตะกอน บ่อเก็บสลัดจ์ ถังย่อยสลัดจ์ บ่อสัมผัสคลอรีน และบ่อบำบัดน้ำทิ้ง ซึ่งมีความสามารถในการรองรับบำบัดน้ำเสียของโรงแรม โดยประสิทธิภาพในการบำบัดปฏิกิริยามีค่าสูงกว่าร้อยละ 97.5 และประสิทธิภาพการบำบัดของแข็งแขวนลอยทั้งหมดมีค่าสูงกว่าร้อยละ 77.3 (แสดงผลการติดตามตรวจสอบคุณภาพน้ำทิ้งในบทที่ 3) แสดงดังรูปที่ 2-3 ถึงรูปที่ 2-7	-

รูปที่ 2-3 ถังรับน้ำเข้า

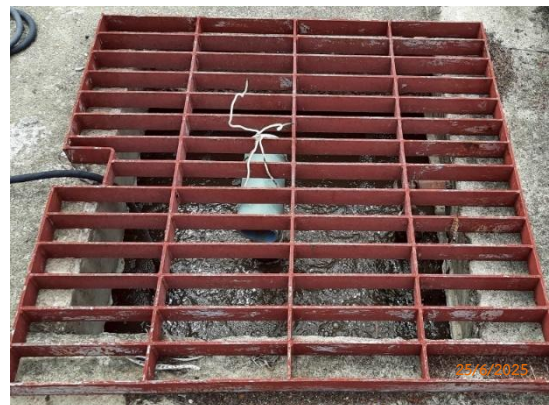
รูปที่ 2-4 บ่อเติมอากาศ

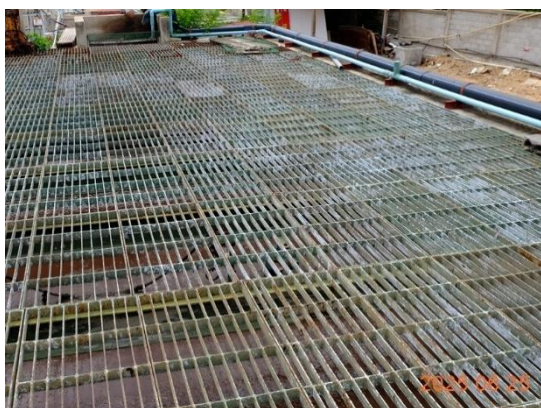
รูปที่ 2-5 บ่อดักตะกอน

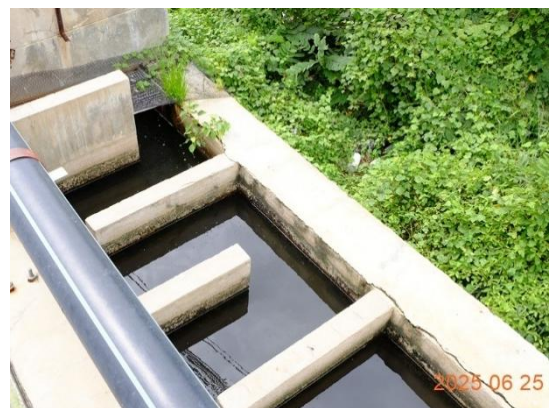
รูปที่ 2-6 บ่อสัมผัสคลอรีน

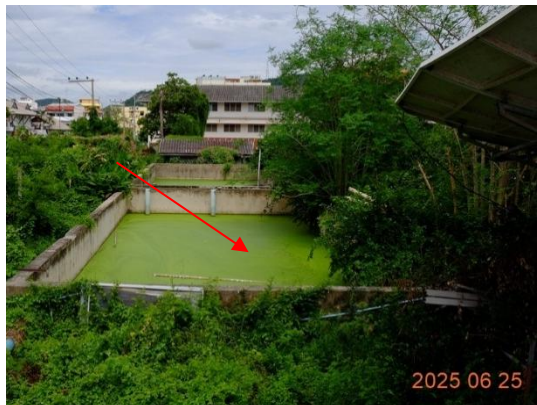
7) ผลการตรวจวัดคุณภาพน้ำได้ตามมาตรฐาน	โรงแรมมีแผนการติดตามตรวจสอบคุณภาพน้ำเสียและคุณภาพน้ำทิ้งจากระบบบำบัดน้ำเสียอย่างสม่ำเสมอ เป็นประจำทุกเดือน แสดงดังรูปที่ 2-10 โดยคุณภาพน้ำทิ้งของโรงแรมในช่วงระหว่างเดือนมกราคม - มิถุนายน พ.ศ. 2568 พบว่าส่วนใหญ่มีค่าอยู่ในมาตรฐานตามประกาศกระทรวงทรัพยากรธรรมชาติและสิ่งแวดล้อม เรื่อง กำหนดมาตรฐานควบคุมการระบายน้ำทิ้งจากอาคารบางประเภทและบางขนาด ประกาศในราชกิจจานุเบกษา เล่ม 141 ตอนพิเศษ 233 ง วันที่ 27 สิงหาคม พ.ศ. 2567 (อาคารประเภท ก) ยกเว้น ขอแจ้งแขวงฉะวณลอยทั้งหมด ในเดือนมกราคมและเดือนมีนาคม พ.ศ. 2568 อย่างไรก็ตาม ทางโครงการมีการกักเก็บน้ำทิ้งทั้งหมด ไว้สำหรับการรณร่นำด้นไม่ภายในพื้นที่โครงการ มีได้ปล่อยออกนอกพื้นที่แต่อย่างใด แสดงดังรูปที่ 2-7 และภาคผนวก ก	-

รูปที่ 2-7 บ่อพักน้ำทิ้ง ก่อนนำไปใช้รดน้ำต้นไม้

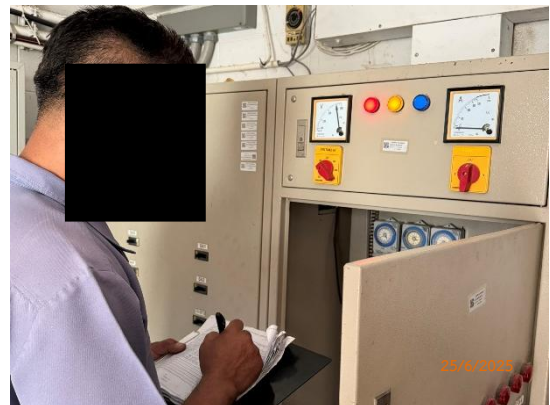
4) จัดให้มีเจ้าหน้าที่ดูแลระบบ	โรงแรมจัดให้มีเจ้าหน้าที่คอยควบคุมดูแลระบบบำบัดน้ำเสีย โดยตรวจสอบลักษณะทางกายภาพทั่วไป เช่น สี กลิ่น การตกตะกอนของระบบบำบัด เพื่อควบคุมให้คุณภาพน้ำทิ้งเป็นไปตามมาตรฐาน ฯ ที่กำหนด อย่างน้อยวันละ 2 ครั้ง แสดงดังรูปที่ 2-8 และภาคผนวก ข-1	-

5) มีการบำรุงรักษาอย่างสม่ำเสมอ	เจ้าหน้าที่ดูแลระบบมีการตรวจเช็คสภาพการทำงานของอุปกรณ์ บำรุงรักษาอุปกรณ์ รวมถึงการจัดทำแผนการซ่อมบำรุง อุปกรณ์ เพื่อรักษาและเพิ่มประสิทธิภาพการทำงานของระบบ แสดงดังรูปที่ 2-8 และภาคผนวก ข-1	-

รูปที่ 2-8 เจ้าหน้าที่ดูแลระบบบำบัด
(ผู้ควบคุมระบบไฟฟ้า)

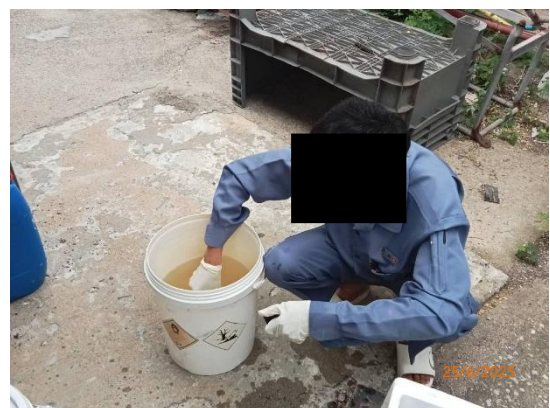
รูปที่ 2-10 การเก็บตัวอย่างน้ำจากระบบบำบัด

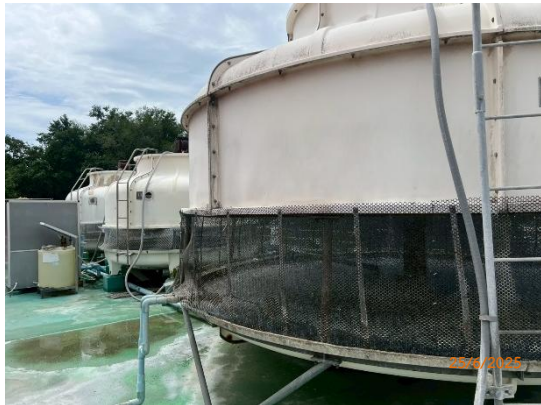
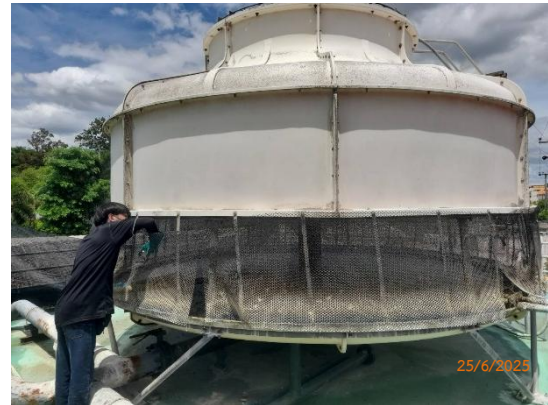
7. การป้องกันเชื้อลึจิโอเนลลา		
1) ระบบปรับปรุงอากาศแบบหน่วยกลางบริเวณหอผึ่งน้ำ (Cooling Tower)	โรงแรมได้จัดจ้างบริษัท เซ็นเทอร์ไลท์ จำกัด ที่มีความเชี่ยวชาญในการดูแลบำรุงรักษา Cooling Tower มาดูแลระบบ ฯ ของ โรงแรมเป็นประจำ เช่น ทำความสะอาดระบบหอผึ่งน้ำ โดยมีระบบควบคุมทางไกลอัตโนมัติตลอดเวลา และมีเจ้าหน้าที่เข้ามา ดูแลเป็นประจำทุกวัน เดือน และติดตามตรวจสอบเชื้อลึจิโอเนลลาในระบบหอผึ่งเย็นทุก ๆ 3 เดือน แสดงดังรูปที่ 2-33 และภาคผนวก ข-4	-

รูปที่ 2-33 การตรวจสอบ บำรุงรักษา ระบบหอผึ่งน้ำ
(Cooling Tower)
