การปฏิบัติตามมาตรการป้องกัน และแก้ไขผลกระทบสิ่งแวดล้อม

รายงานผลการปฏิบัติตามมาตรการป้องกันและแก้ไขผลกระทบสิ่งแวดล้อมและมาตรการติดตามตรวจสอบผลกระทบสิ่งแวดล้อม

โครงการทำเหมืองชนิดแร่หินอุตสาหกรรมชนิดหินปูน (เพื่ออุตสาหกรรมปูนซีเมนต์) ของบริษัท ปูนซีเมนต์เอเชีย จำกัด (มหาชน) คำขอประทานบัตรที่ 23/2553 ร่วมแผนผังโครงการทำเหมืองเดียวกันกับ

เดือนมกราคม-มิถุนายน 2568

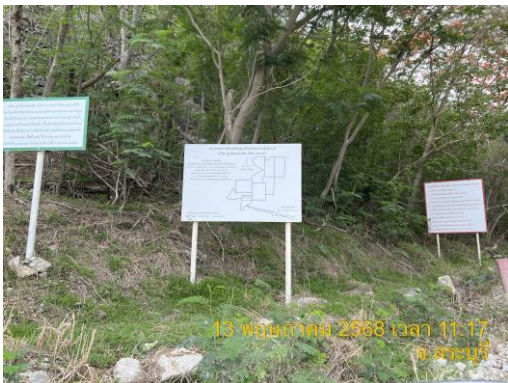
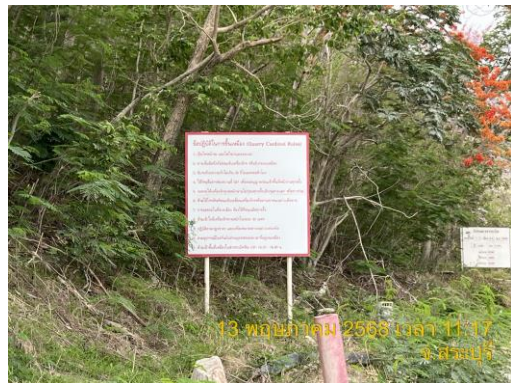
1) สภาพภูมิประเทศ 1. ให้จัดทำป้ายแสดงข้อมูลเกี่ยวกับโครงการ ได้แก่ หมายเลขประทานบัตร เนื้อที่ ระยะเวลาการทำเหมือง และผู้รับผิดชอบไว้บริเวณด้านหน้าพื้นที่โครงการ หรือบริเวณที่สามารถพบเห็นได้ทั่วไป ให้แล้วเสร็จก่อนเปิดการทำเหมือง	- บริเวณพื้นที่โครงการ	- ทางโครงการดำเนินการติดตั้งป้ายแสดงรายละเอียดโครงการ โดยมีรายละเอียดแสดงหมายเลขประทานบัตร เนื้อที่ ระยะเวลาการทำเหมือง และผู้รับผิดชอบไว้บริเวณทางขึ้นพื้นที่เหมือง	-	- รูปที่ 2 ป้ายแสดงรายละเอียดโครงการ

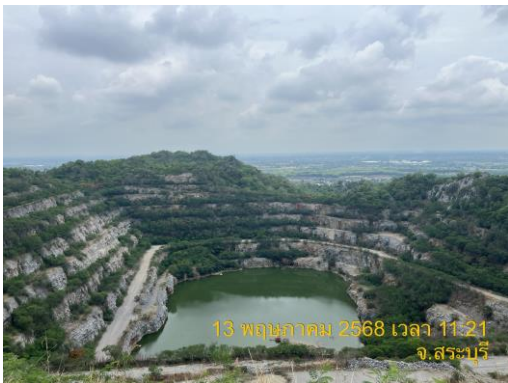
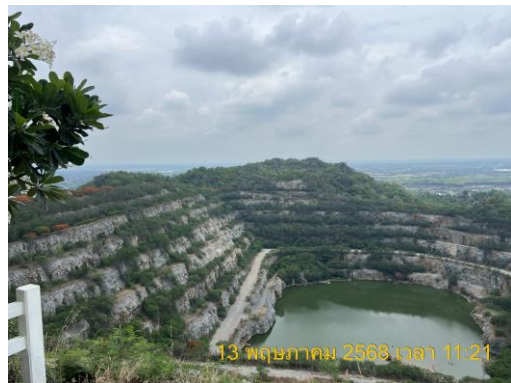
รูปที่ 3 เหมืองแบบขั้นบันได

2. ทำการเปิดหน้าเหมืองแบบชันบันได โดยให้มีความสูงของชันบันไดไม่เกิน 17 ม. ความกว้างของชันบันไดไม่น้อยกว่า 17 ม. และความลาดเอียงทั้งหมดไม่เกิน 45 องศา ตามแผนผังการทำเหมืองในแต่ละช่วงปี	- บริเวณพื้นที่ทำเหมือง	- โครงการได้ทำการเปิดหน้าเหมืองแบบชันบันได โดยมีความสูงของชันบันไดระหว่าง 15-17 เมตร ความกว้างของชันบันได 25 เมตร และความลาดเอียง 45 องศา	-	- รูปที่ 3 เหมืองแบบชันบันได

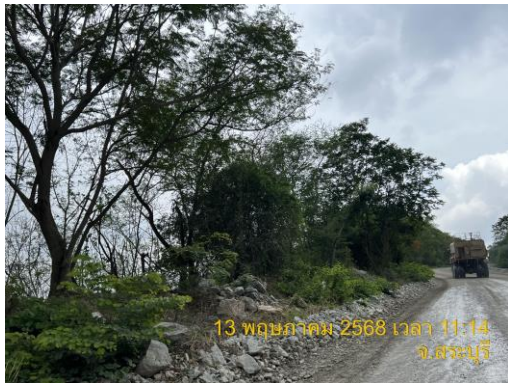
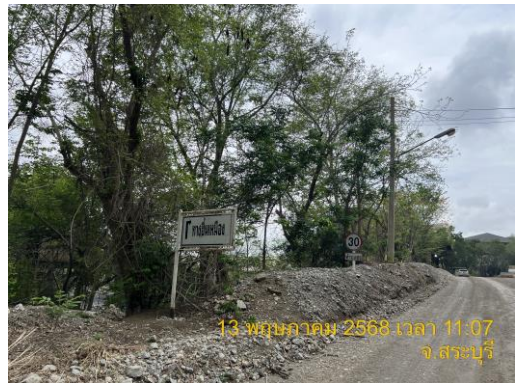
1) สภาพภูมิประเทศ (ต่อ) 3. พื้นที่ที่ไม่มีกิจกรรมการทำเหมืองและกิจกรรมที่เกี่ยวข้องให้รักษาสภาพภูมิประเทศเดิมไว้ และกำหนดให้ปลูกต้นไม้เสริมเพื่อเป็น Buffer Zone ในพื้นที่ดังกล่าว	- บริเวณ พื้นที่ที่ไม่มีกิจกรรมทำเหมือง	- โครงการมีการปลูกต้นไม้เพิ่มในพื้นที่ที่ไม่มีกิจกรรมการทำเหมือง เพื่อรักษาสภาพภูมิประเทศเดิมไว้รวมทั้งเป็น Buffer Zone	-	- รูปที่ 4 การปลูกต้นไม้ Buffer Zone

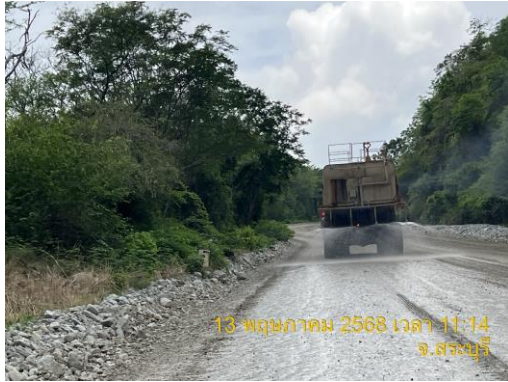
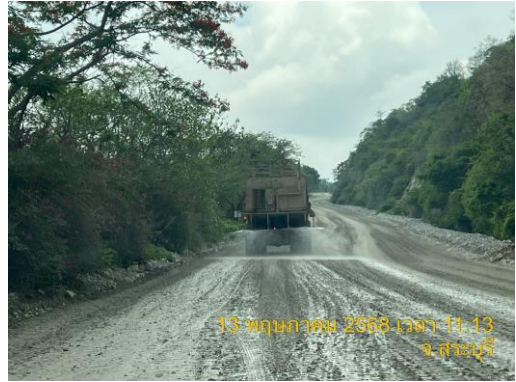
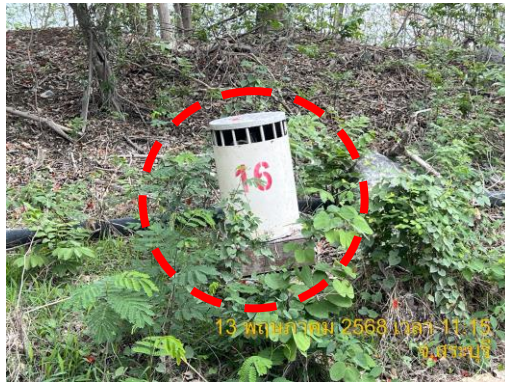
มาตรการป้องกันและแก้ไขผลกระทบสิ่งแวดล้อม	สถานที่ดำเนินการ	ผลการปฏิบัติตามมาตรการฯ	ปัญหา อุปสรรคที่ไม่สามารถปฏิบัติตามมาตรการและแนวทางแก้ไข	หลักฐานและเอกสารอ้างอิง
2) คุณภาพอากาศ 1. ให้ปลูกต้นไม้โตเร็วบริเวณ 2 ข้างทาง ตามแนวเส้นทางขนส่งแร่และฉีดพรมน้ำบนเส้นทางขนส่งเป็นประจำ	- บริเวณพื้นที่โครงการ	- โครงการมีการปลูกต้นไม้ยืนต้นทั้ง 2 ข้างทาง ตลอดแนวขนส่งแร่ และติดตั้งระบบสปริงเกอร์ (สเปรย์น้ำอัตโนมัติ) รวมทั้งมีรถบรรทุกน้ำฉีดพรมน้ำบริเวณเส้นทางขนส่ง ความถี่อย่างน้อยวันละ 2 ครั้ง	-	- รูปที่ 5 การปลูกไม้ยืนต้นตลอดแนวขนส่งแร่และเส้นทางขนส่งแร่ - รูปที่ 6 รถบรรทุกน้ำและสปริงเกอร์ฉีดพรมน้ำบริเวณเส้นทางขนส่ง

6. ให้ใช้รถบรรทุกฉีดพรมน้ำบนถนนที่ใช้ลำเลียงแร่ภายในพื้นที่โครงการเหมืองแร่หินปูนอย่างน้อยวันละ 3 ครั้ง หรือมากกว่าในช่วงหน้าแล้งเพื่อลดปัญหาฝุ่นละอองฟุ้งกระจาย โดยพิจารณาความเหมาะสมจากสภาพภูมิอากาศ และจากสภาพผิวถนนว่ามีฝุ่นฟุ้งกระจายหรือไม่	- เส้นทางขนส่งแร่	- โครงการมีรถบรรทุกน้ำ 2 คัน และติดตั้งสปริงเกอร์โดยประเมินตามสภาพภูมิอากาศ และสภาพผิวถนนทั้งนี้ในช่วงฤดูแล้งจะทำการฉีดพรมน้ำวันละ 3 ครั้ง	-	- รูปที่ 6 รถบรรทุกน้ำและสปริงเกอร์ฉีดพรมน้ำบริเวณเส้นทางขนส่ง

มาตรการป้องกันและแก้ไขผลกระทบสิ่งแวดล้อม	สถานที่ดำเนินการ	ผลการปฏิบัติตามมาตรการฯ	ปัญหา อุปสรรคที่ไม่สามารถปฏิบัติตามมาตรการและแนวทางแก้ไข	หลักฐานและเอกสารอ้างอิง
2) คุณภาพอากาศ (ต่อ) 7. ดูแลรักษาดันไม้ไต่เร็ว และปลูกเสริมบริเวณ 2 ข้างทางตามแนวเส้นทางขนส่งแร่ และฉีดพรมน้ำบนเส้นทางขนส่งเป็นประจำ ชนิดพรรณไม้ จำพวกไทร จันทน์ผา หว้า ประดู่ กระจับปี่ และเสเดา บริเวณแนวเส้นทางขนส่งแร่	- บริเวณพื้นที่โครงการ - ยานพาหนะ	- โครงการมีการปลูกต้นไม้ตามแนวเส้นทางขนส่งแร่ ได้แก่ ดันกระจับปี่ ประดู่ ต้นเสเดา และติดตั้งระบบสปริงเกอร์ (สเปรย์น้ำอัตโนมัติ) เพื่อลดปริมาณฝุ่นละอองในเส้นทางขนส่งแร่ รวมทั้งมีรถบรรทุกฉีดพรมน้ำตามสภาพภูมิอากาศและสภาพผิวถนนในช่วงฤดูแล้งจะทำการฉีดพรมน้ำวันละ 3 ครั้ง (เช้า กลางวัน บ่าย)	-	- รูปที่ 5 การปลูกไม้ยืนต้นตลอดแนวขนส่งแร่ และเส้นทางขนส่งแร่ - รูปที่ 6 รถบรรทุกน้ำและสปริงเกอร์ฉีดพรมน้ำบริเวณเส้นทางขนส่ง

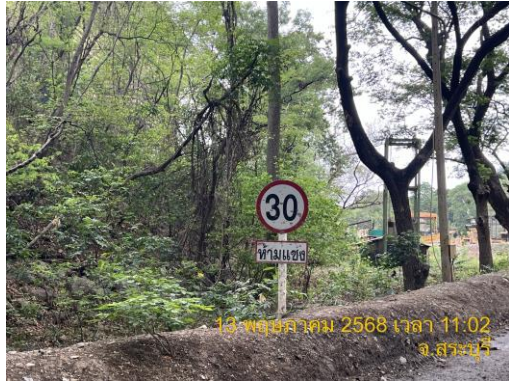
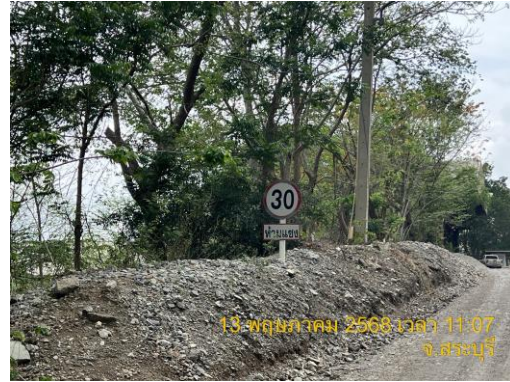
2) คุณภาพอากาศ (ต่อ) 2. จำกัดความเร็วของรถยนต์ และเครื่องจักรกลทุกชนิดที่วิ่งภายในโครงการไม่เกิน 30 กม./ชม. เพื่อลดการฟุ้งกระจายของฝุ่นและป้องกันอุบัติเหตุที่จะเกิดขึ้น	- ยานพาหนะ	- โครงการติดตั้งป้ายจำกัดความเร็วของรถยนต์ และเครื่องจักรกลทุกชนิดที่สัญจรภายในโครงการไม่เกิน 30 กม./ชม. และป้ายควบคุมตำแหน่งเกียร์ในการชะลอความเร็วและลดการฟุ้งกระจายของฝุ่นเพื่อป้องกันอุบัติเหตุ	-	- รูปที่ 7 ป้ายจำกัดความเร็ว

3) เสี่ยง ความสั่นสะเทือน และหินปลิว (ต่อ) 5. ควบคุมความเร็วของรถบรรทุกไม่ให้เกิน 30 กิโลเมตรต่อชั่วโมง เพื่อลดผลกระทบทางด้านเสียง	- บริเวณพื้นที่ทำเหมือง	- โครงการได้ดำเนินการควบคุมความเร็วของรถบรรทุกแรม โดยติดตั้งป้ายควบคุมตำแหน่งเกียร์ และป้ายจำกัดความเร็วไม่เกิน 30 กม./ชม.	-	- รูปที่ 7 ป้ายจำกัดความเร็ว

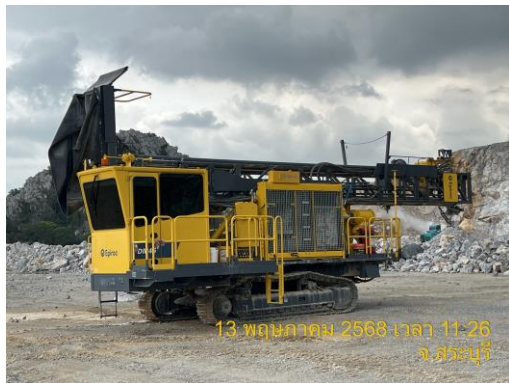
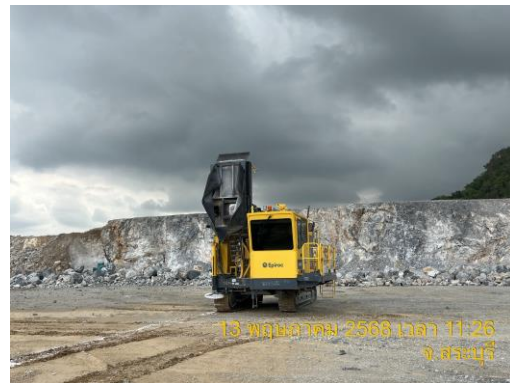
4. ใช้รถเจาะระเบิดที่มีระบบกำจัดฝุ่นติดกับตัวรถ	- เครื่องจักรและอุปกรณ์	- รถเจาะระเบิดของโครงการมีระบบกำจัดฝุ่นและถังเก็บฝุ่นติดกับตัวรถ	-	- รูปที่ 8 รถเจาะระเบิด

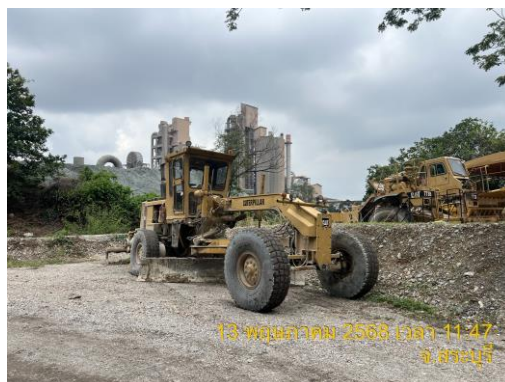
2) คุณภาพอากาศ (ต่อ) 5. ให้บดอัดผิวถนนให้แน่น โดยการทำ Compaction ซึ่งจะช่วยให้อนุภาคเม็ดดิน หรือเม็ดกรวดที่อยู่บนพื้นถนนติดแน่น และไม่ฟุ้งกระจาย	- บริเวณพื้นที่โครงการ	- โครงการมีเจ้าหน้าที่ตรวจสอบและบดอัดผิวถนนให้แน่น โดยใช้รถ Grader ในการบดอัดถนนทุกวันที่มีการทำงาน	-	- รูปที่ 9 รถ Grader บดอัดผิวถนน

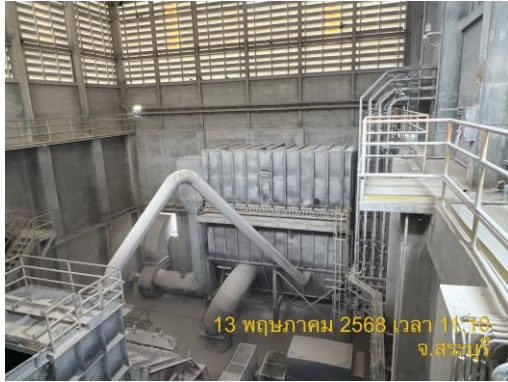
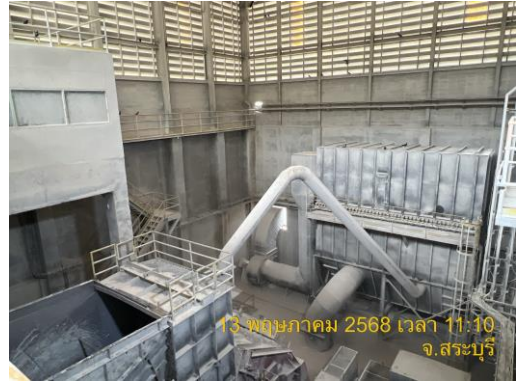
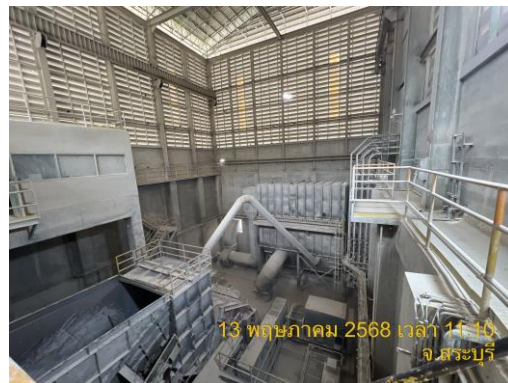
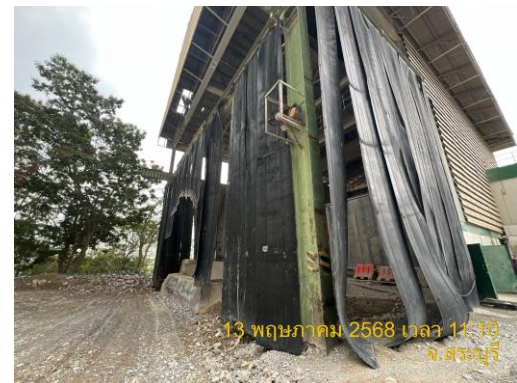
มาตรการป้องกันและแก้ไขผลกระทบสิ่งแวดล้อม	สถานที่ดำเนินการ	ผลการปฏิบัติตามมาตรการฯ	ปัญหา อุปสรรคที่ไม่สามารถปฏิบัติตามมาตรการและแนวทางแก้ไข	หลักฐานและเอกสารอ้างอิง
2) คุณภาพอากาศ (ต่อ) 8. ควบคุมความเร็วของรถบรรทุกแร่จากหน้าเหมืองเข้าสู่โรงโม่ไม่เกิน 30 กม./ชม.	- ยานพาหนะ	- โครงการติดตั้งป้ายจำกัดความเร็วของรถบรรทุกแร่จากหน้าเหมือง โดยติดตั้งป้ายจำกัดความเร็วไม่เกิน 30 กม./ชม. และป้ายควบคุมตำแหน่งเกียร์ลดรอบความเร็วเครื่องยนต์โดยจำกัดความเร็วไม่เกิน 30 กม./ชม.	-	- รูปที่ 7 ป้ายจำกัดความเร็ว
9. จัดสร้างโรงโม่หินเป็นระบบปิด มีระบบการกำจัดฝุ่นแบบ Dust Filter และระบบสเปรย์น้ำบริเวณจุดเทหินใหญ่ (Hopper)	- ระบบกำจัดฝุ่น	- โรงโม่หินของโครงการเป็นระบบปิด และมีการติดตั้งระบบกำจัดฝุ่นเป็น Dust Collector แบบ Bag Filter รวมทั้งติดตั้งระบบสเปรย์น้ำบริเวณจุดเทหินใหญ่ (Hopper)	-	- รูปที่ 10 ระบบกำจัดฝุ่นแบบ Dust Filter ในโรงโม่หินและระบบสเปรย์น้ำ
