การปฏิบัติตามมาตรการป้องกัน และแก้ไขผลกระทบสิ่งแวดล้อม

2.1 การติดตามตรวจสอบผลการปฏิบัติตามมาตรการป้องกันและแก้ไขผลกระทบสิ่งแวดล้อม

ตารางที่ 2.2-1 ผลการปฏิบัติตามมาตรการป้องกันและแก้ไขผลกระทบสิ่งแวดล้อม (ระยะดำเนินการ) โครงการโรงงานอลูมิเนียมส่วนขยายครั้งที่ 2 (ครั้งที่ 1)
ของ บริษัท อลูคอน จำกัด (มหาชน) ระหว่างเดือนมกราคม-มิถุนายน 2568

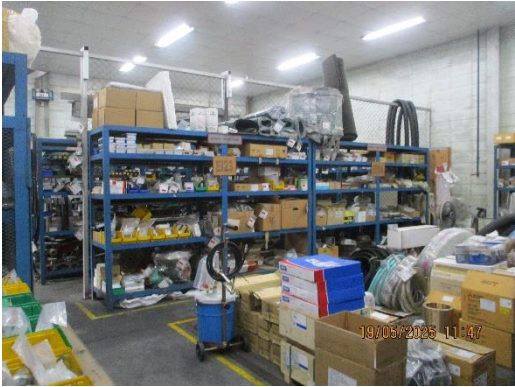
- จัดเตรียมอะไหล่สำรองที่จำเป็นพร้อมใช้งาน รวมทั้งอุปกรณ์ซ่อมบำรุงสำหรับระบบบำบัดมลพิษทางอากาศให้เพียงพอทั้ง 21 ชุด อยู่เสมอ	- Venturi Booth	- โครงการจัดเตรียมอุปกรณ์อะไหล่สำรองที่จำเป็นไว้อย่างเพียงพอ เพื่อใช้ในการแก้ไขซ่อมแซมได้ทันทีเมื่อระบบบำบัดมลพิษทางอากาศขัดข้อง	-	- รูปที่ 1 พื้นที่จัดเก็บอะไหล่สำรอง และอุปกรณ์ซ่อมบำรุง

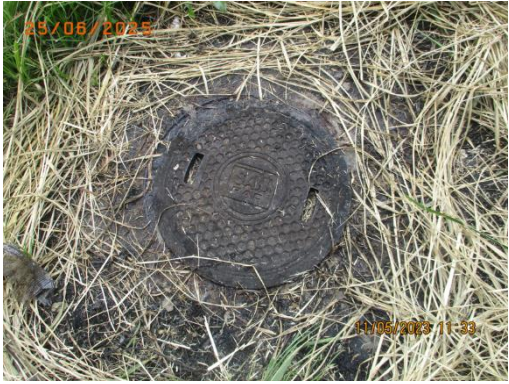
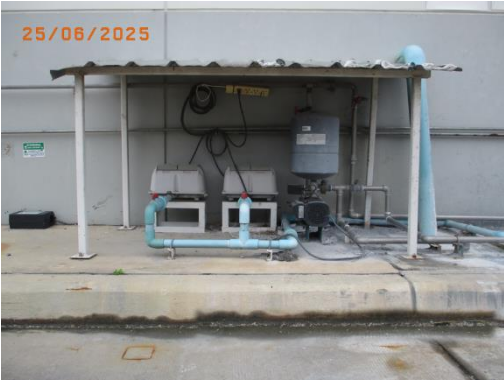
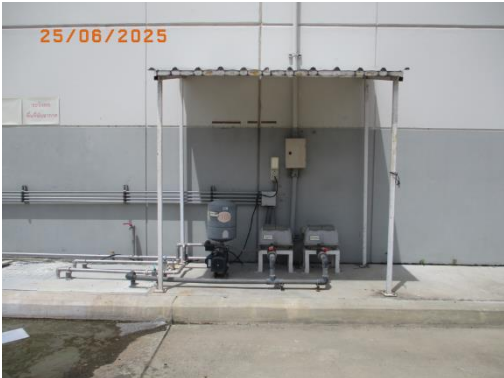
<p>ถังบำบัดน้ำเสียสำเร็จรูปรุ่น STBF-6000</p>	
<p>รูปที่ 4 ถังบำบัดน้ำเสียสำเร็จรูป</p>

มาตรการป้องกันและแก้ไขผลกระทบสิ่งแวดล้อม	สถานที่ดำเนินการ	ผลการปฏิบัติตามมาตรการฯ	ปัญหา อุปสรรค ที่ไม่สามารถ ปฏิบัติตามมาตรการ และแนวทางแก้ไข	หลักฐานและ เอกสารอ้างอิง
3. คุณภาพน้ำ (ต่อ) - กำหนดให้จัดการน้ำเสียที่เกิดขึ้นจากโครงการดังนี้ 1) น้ำเสียจากสำนักงานปริมาณรวม 58 ลูกบาศก์เมตร/วัน จะถูกบำบัดด้วยถังบำบัดน้ำเสียสำเร็จรูปรุ่น STBF-6000 ขนาด 3.6 ลูกบาศก์เมตร/วัน จำนวน 7 ชุด และถังบำบัดน้ำเสียสำเร็จรูปรุ่น ABC-30 ขนาด 30 ลูกบาศก์เมตร/วัน จำนวน 3 ชุด	- ถังบำบัดน้ำเสียสำเร็จรูป	- โครงการมีการติดตั้งถังบำบัดน้ำเสียสำเร็จรูปสำหรับบำบัดน้ำเสียที่รวบรวมจากสำนักงานของโครงการ	-	- รูปที่ 4 ถังบำบัดน้ำเสียสำเร็จรูป

<p>ถังบำบัดน้ำเสียสำเร็จรูปรุ่น AKZ-08</p>	<p>ถังบำบัดน้ำเสียสำเร็จรูปรุ่น ABC-30</p>

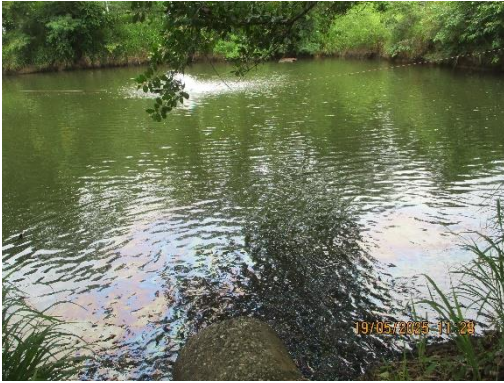
<p>รูปที่ 5 บ่อพักน้ำทั้งหมด 4,000 ลูกบาศก์เมตร</p>

3. คุณภาพน้ำ (ต่อ) 2) น้ำเสียจากการชำระล้างอื่นๆ จะถูกรวบรวม ลงสู่บ่อบำบัดน้ำทิ้งขนาด 4,000 ลูกบาศก์เมตร ของโครงการ นำไปรดน้ำต้นไม้ในพื้นที่สีเขียว และแนวกันชนต่อไป	- บ่อบำบัดน้ำทิ้งขนาด 4,000 ลบ.ม.	- โครงการรวบรวมน้ำเสียที่เกิดจากการชำระล้างต่างๆ ลงสู่บ่อบำบัดน้ำทิ้งขนาด 4,000 ลูกบาศก์เมตร พร้อมทั้ง มีการตรวจวัดคุณภาพน้ำในบ่อดังกล่าวเป็นประจำ เดือนละ 1 ครั้ง โดยในช่วงเดือนมกราคม-มิถุนายน 2568 พบว่า มีค่าอยู่ในเกณฑ์มาตรฐานตามประกาศกระทรวง อุตสาหกรรม เรื่องกำหนดมาตรฐานควบคุมการระบาย น้ำทิ้งจากโรงงาน พ.ศ. 2560 และประกาศกระทรวง ทรัพยากรธรรมชาติและสิ่งแวดล้อม เรื่องกำหนด มาตรฐานควบคุมการระบายน้ำทิ้งจากโรงงาน อุตสาหกรรม นิคมอุตสาหกรรม และเขตประกอบการ อุตสาหกรรม พ.ศ. 2559 อย่างไรก็ตามโครงการ ไม่มีการ ระบายน้ำเสียจากกระบวนการผลิตออกนอกโครงการ โดยน้ำทิ้งภายหลังการบำบัดทั้งหมดจะนำไปรดน้ำต้นไม้ บริเวณพื้นที่สีเขียวและแนวกันชนของโครงการ	-	- ภาคผนวก ค ผลการตรวจวัด คุณภาพสิ่งแวดล้อม - รูปที่ 3 การรดน้ำต้นไม้ ในพื้นที่สีเขียว - รูปที่ 5 บ่อบำบัดน้ำทิ้งขนาด 4,000 ลูกบาศก์เมตร

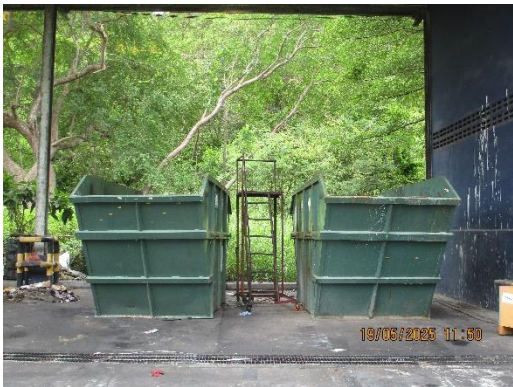
รูปที่ 12 ลานกองเก็บขยะ	รูปที่ 13 ถังเก็บเศษอาหาร

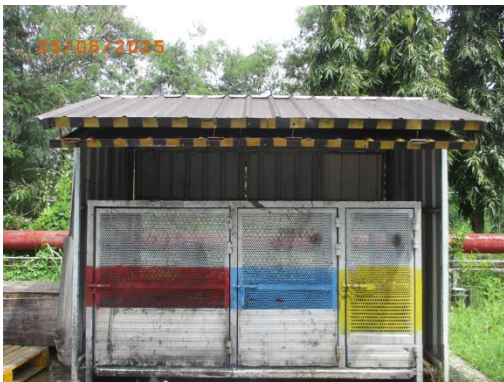
รูปที่ 14 ถังขยะแบบแยกประเภท	รูปที่ 15 พื้นที่จัดเก็บกากของเสีย

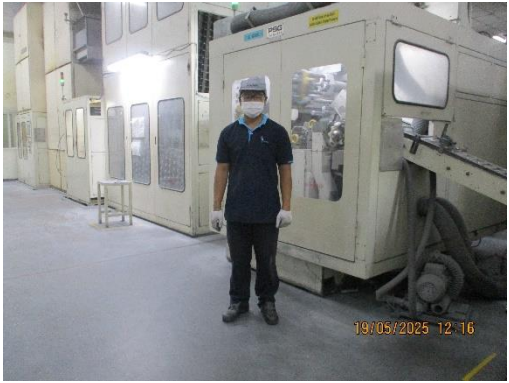
รูปที่ 23 พนักงานสวมใส่อุปกรณ์ป้องกันอันตรายส่วนบุคคล	รูปที่ 24 การติดป้ายผลการตรวจวัด Noise Contour ในบริเวณพื้นที่การทำงาน

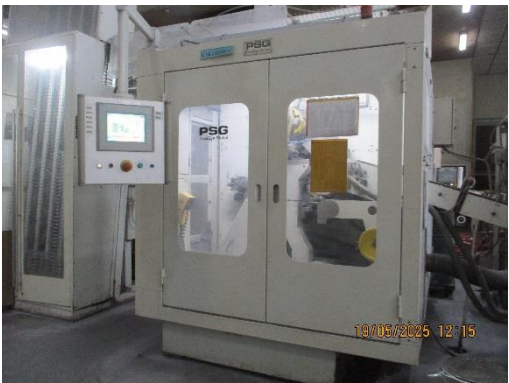
รูปที่ 25 ประตูห้องกันเสียง บริเวณพื้นที่ปฏิบัติงาน	รูปที่ 26 Rollers สำหรับกดแผ่นอลูมิเนียม
