รายงานผลการปฏิบัติตามมาตรการป้องกันและแก้ไขผลกระทบสิ่งแวดล้อม และมาตรการติดตามตรวจสอบผลกระทบสิ่งแวดล้อม

โครงการวางท่อส่งน้ำมันลอดผ่านถนนสายปากน้ำ ระยะดำเนินการ ระหว่างเดือนมกราคม ถึง มิถุนายน 2568

เจ้าของโครงการ : บริษัท สตาร์ พูเอลส์ มาร์เก็ตติ้ง จำกัด
สถานที่ติดต่อ : 104/1 ถนนปากน้ำ ชุมชนบางกุ่ม 3 เทศบาลนครสุราษฎร์ธานี จังหวัดสุราษฎร์ธานี
โทรศัพท์ : 077-956-189 ถึง 90

บริษัท เอสจีเอส (ประเทศไทย) จำกัด

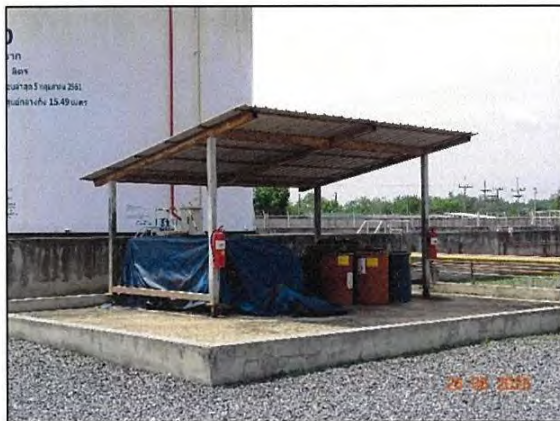
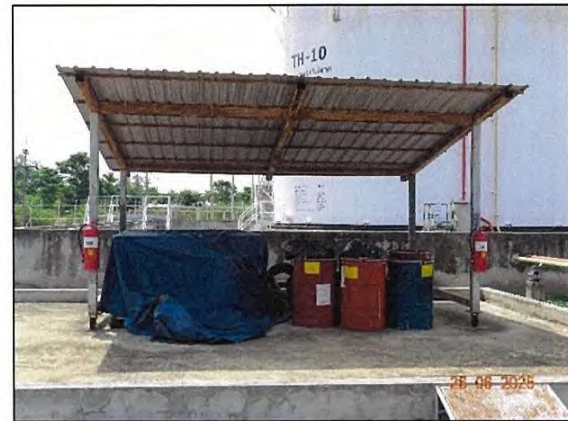
ภาพถ่ายที่ 2.2-7 พื้นที่จัดเก็บของเสียอันตรายก่อนส่งไปกำจัดยังหน่วยงานที่ได้รับอนุญาต

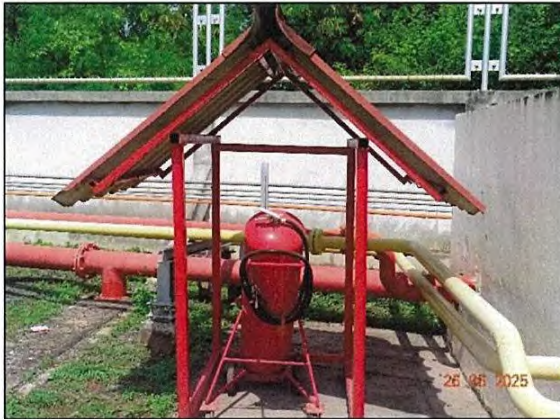
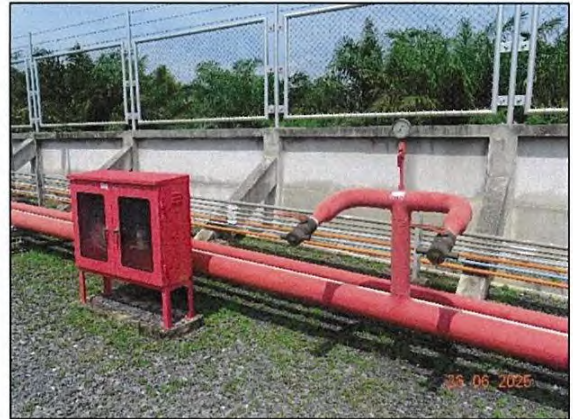
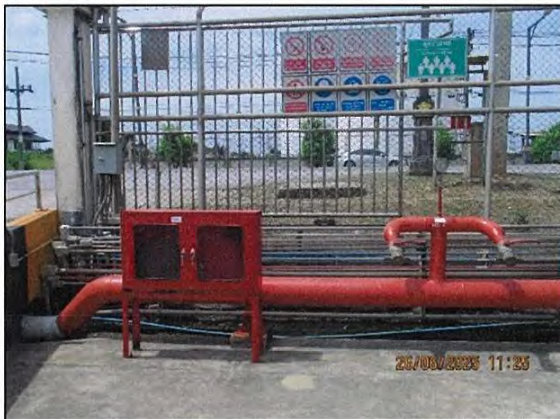
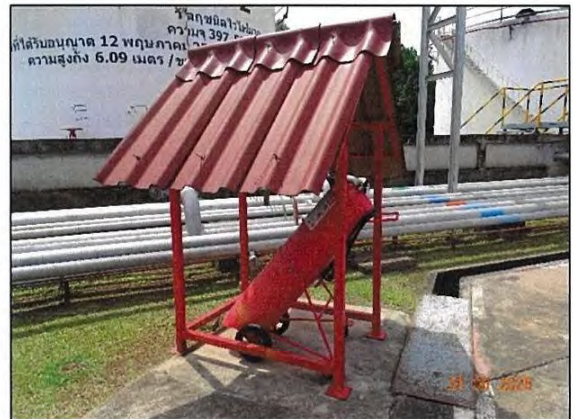
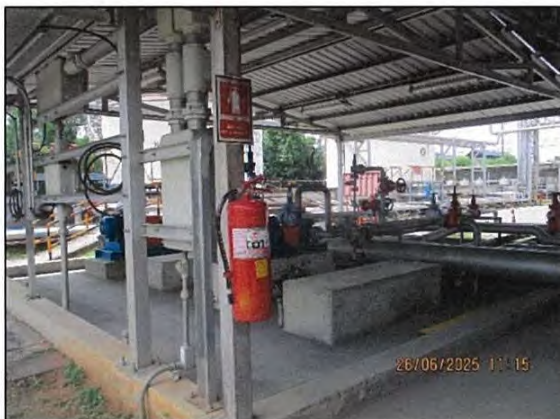
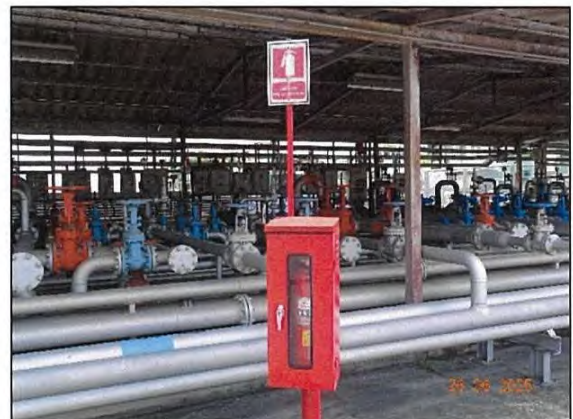
ภาพถ่ายที่ 2.2-12 อุปกรณ์ป้องกัน และระงับอัคคีภัย

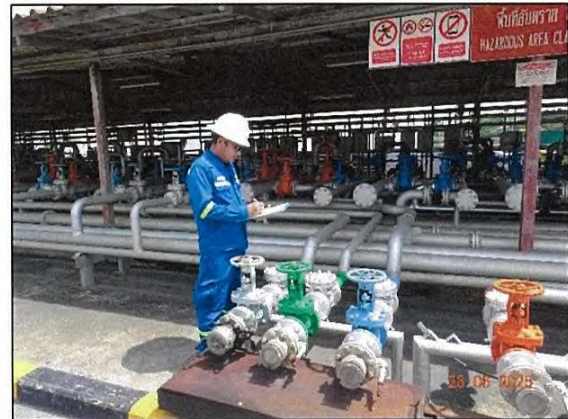
ภาพถ่ายที่ 2.2-14 การตรวจสอบบริเวณท่อส่งน้ำมันด้วยสายตา

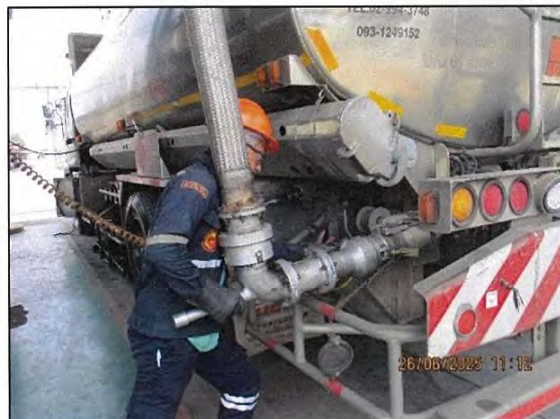
ภาพถ่ายที่ 2.2-15 การตรวจสอบระบบท่อด้วยสายตาระหว่างรับผลิตภัณฑ์ทางรถยนต์

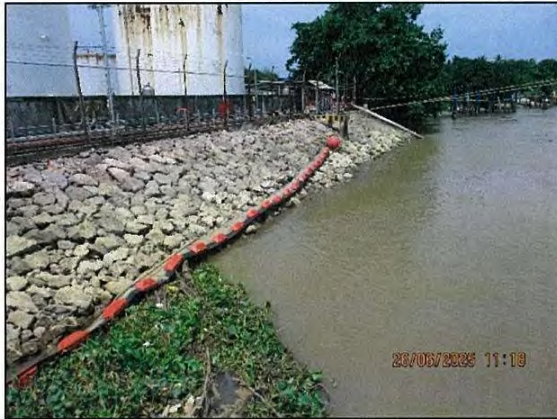
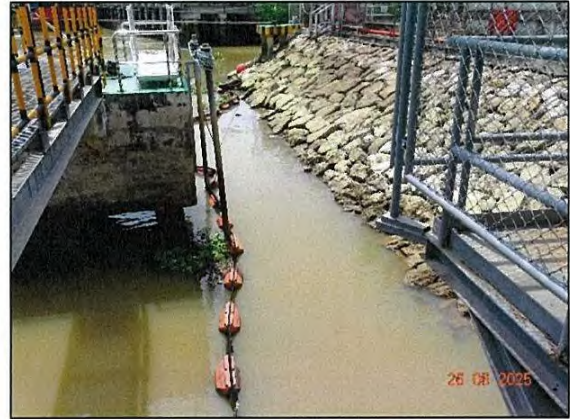
ภาพถ่ายที่ 2.2-17 ท่อกักเก็บคราบน้ำมันบริเวณท่าเทียบเรือ

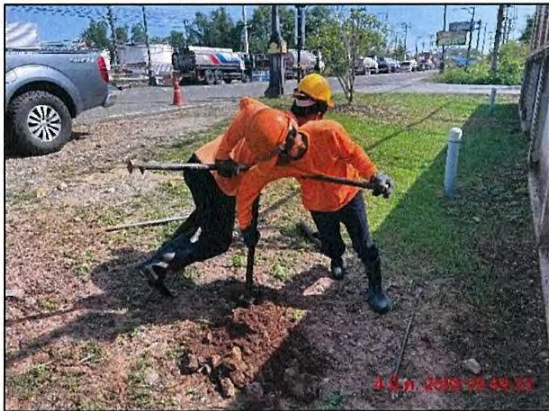
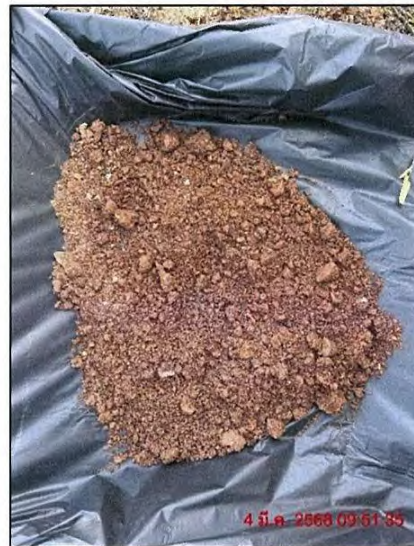
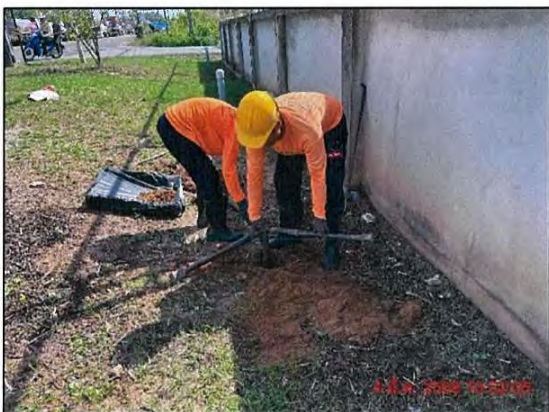
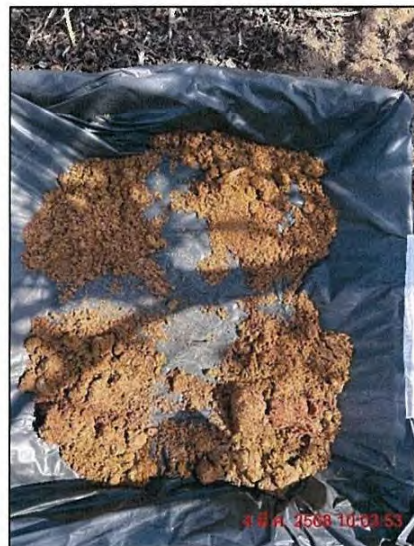
สถานที่ 1 บริเวณ Box Culvert ผังพื้นที่คลังน้ำมันรวมๆ ด้านคลังน้ำมัน

โครงการได้ดำเนินการติดตามตรวจสอบทรัพยากรดินแล้ว โดยเก็บตัวอย่างเมื่อวันที่ 4 มีนาคม 2568 โดยบริษัท เอสจีเอส (ประเทศไทย) จำกัด จากผลการตรวจวิเคราะห์ พบว่า คุณภาพดินมีค่าเป็นไปตามมาตรฐานการปนเปื้อนในดินตามประกาศกระทรวงอุตสาหกรรม เรื่อง กำหนดเกณฑ์การปนเปื้อนในดินและน้ำใต้ดิน การตรวจสอบคุณภาพดินและน้ำใต้ดิน การแจ้งข้อมูล รวมทั้งการจัดทำรายงานผลการตรวจสอบคุณภาพดินและน้ำใต้ดิน และรายงานเสนอมาตรการควบคุมและมาตรการลดการปนเปื้อนในดินและน้ำใต้ดิน พ.ศ. 2559 รายละเอียดจุดตรวจวัดแสดงดังภาพถ่ายที่ 3.3.1-1 รูปที่ 3.3.1-1 และผลการตรวจวัดแสดงดังตารางที่ 3.3.1-1 และตารางที่ 3.3.1-2

ภาพถ่ายที่ 3.3.1-1 การเก็บตัวอย่างทรัพยากรดิน โครงการวางท่อส่งน้ำมันลอดผ่านถนนสายปากน้ำ
บริษัท สตาร์ พูเอลส์ มาร์เก็ตติ้ง จำกัด เมื่อวันที่ 4 มีนาคม 2568

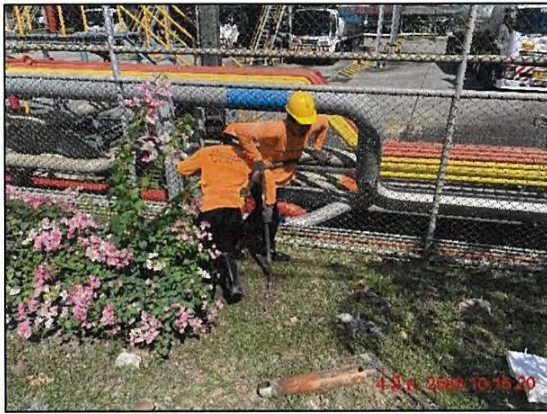
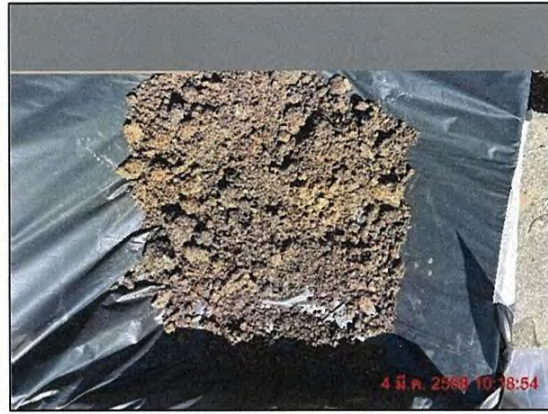
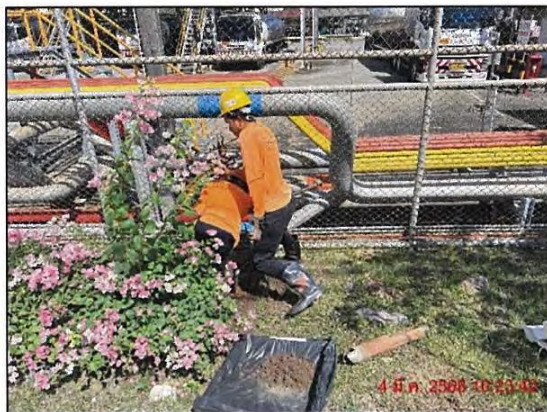
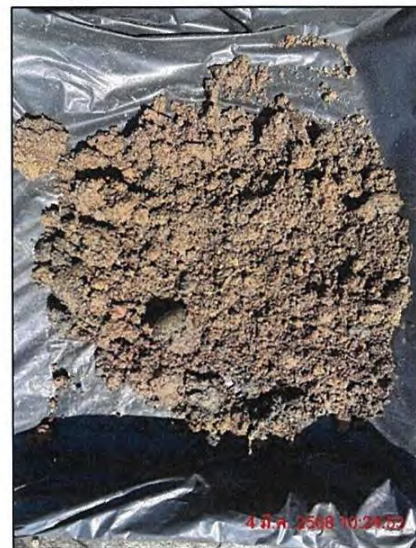
สถานที่ 2 บริเวณ Box Culvert ผังพื้นที่คลังน้ำมันร่วมๆ ด้านท่าเทียบเรือ

ภาพถ่ายที่ 3.3.1-1 (ต่อ)
