รายงานผลการปฏิบัติตามมาตรการป้องกันและแก้ไขผลกระทบสิ่งแวดล้อม
และมาตรการติดตามตรวจสอบผลกระทบสิ่งแวดล้อม
ระยะดำเนินการ (ระหว่างเดือนมกราคม-มิถุนายน พ.ศ. 2568)
โครงการ อาคาร ราชา หู ของบริษัท ราชา เวิร์นเจอร์ส จำกัด

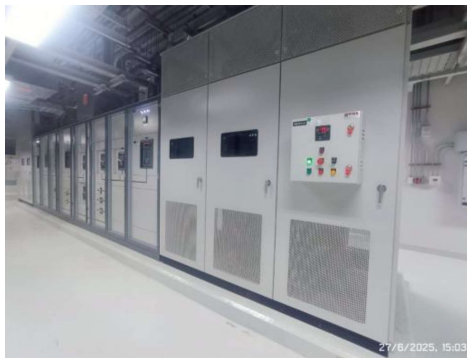
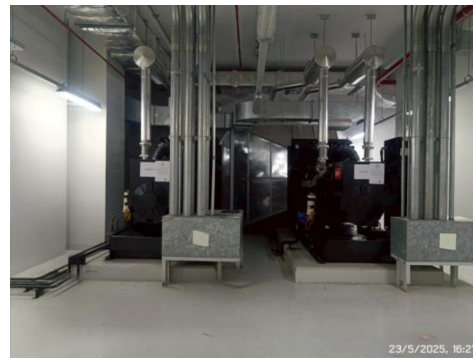
รูปที่ 3.1-24 หม้อแปลงไฟฟ้า และเครื่องสำรองไฟฟ้า

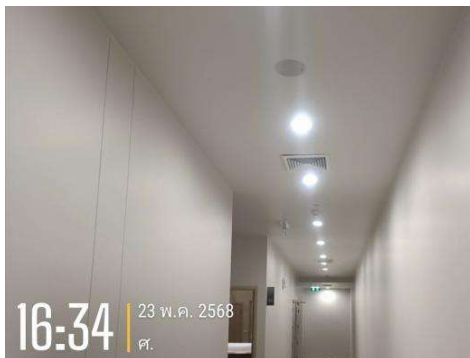
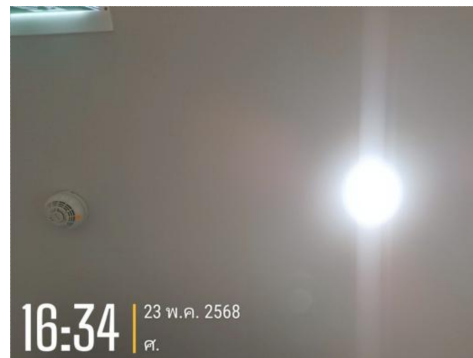
รูปที่ 3.1-25 หลอดไฟฟ้าชนิดประหยัดไฟแบบ LED

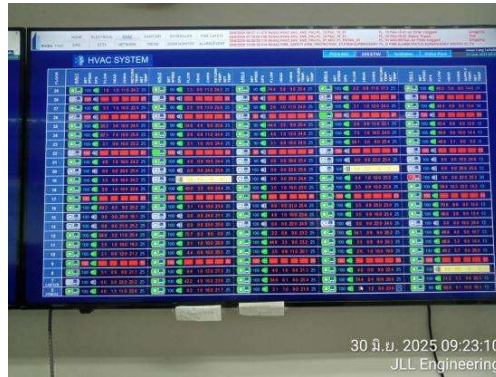
รูปที่ 3.1-27 ตั้งเทอร์โมสแตทให้ควบคุมอุณหภูมิที่พอเหมาะกับความสบาย (25 องศาเซลเซียส)

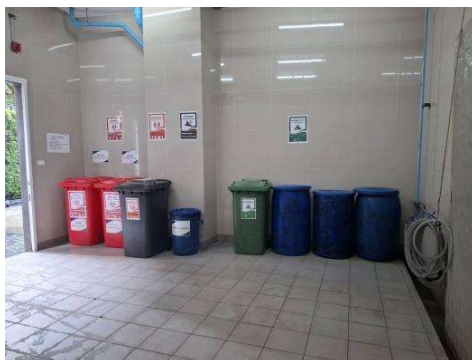
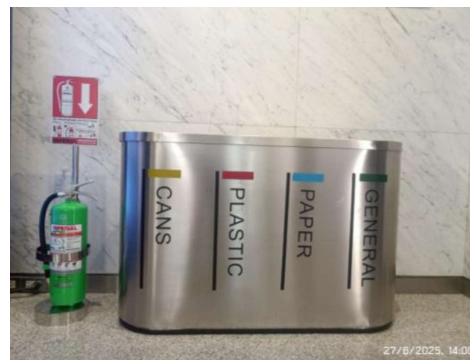
รูปที่ 3.1-30 ถังรองรับมูลฝอยแยกตามประเภท

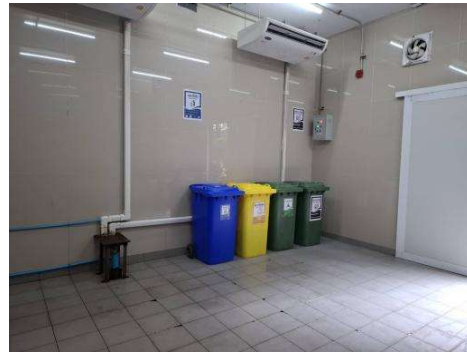
รูปที่ 3.1-33 ห้องพัสดุฝอยรวม

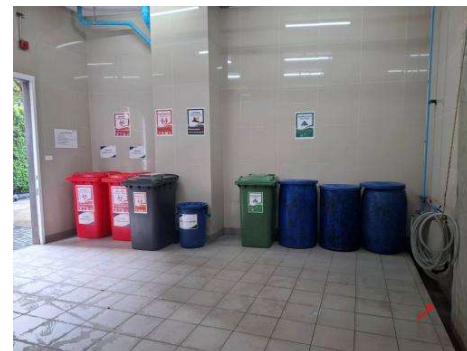
รูปที่ 3.1-35 รางระบายน้ำภายในห้องพัสดุฝอย

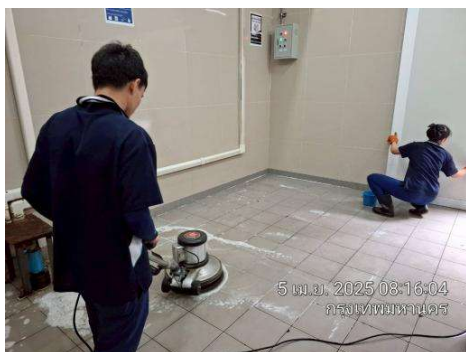
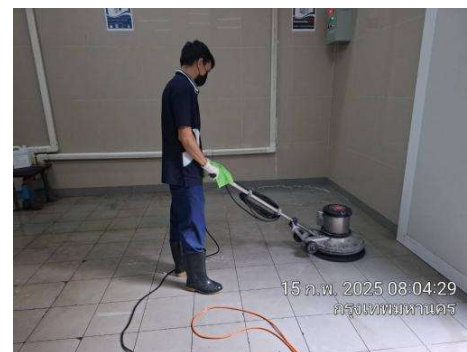
รูปที่ 3.1-36 ล้างทำความสะอาดห้องพัสดุฝอย

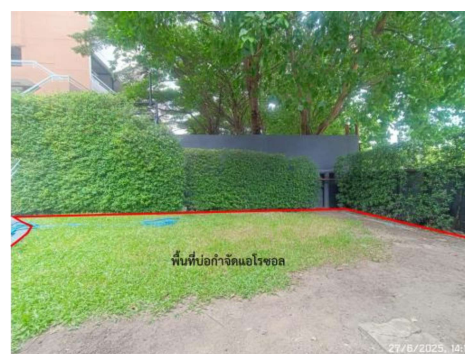
รูปที่ 3.1-38 ตำแหน่งบ่อกำจัดแอมโมเนีย และบ่อกำจัดมีเทน

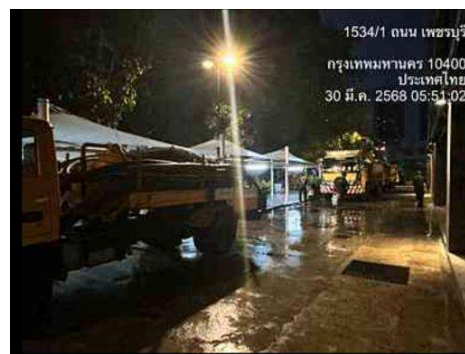
รูปที่ 3.1-39 รถสูบล้างถนนเข้ามาสูบล้างถนน และกากไขมันออกจากระบบบำบัดน้ำเสีย

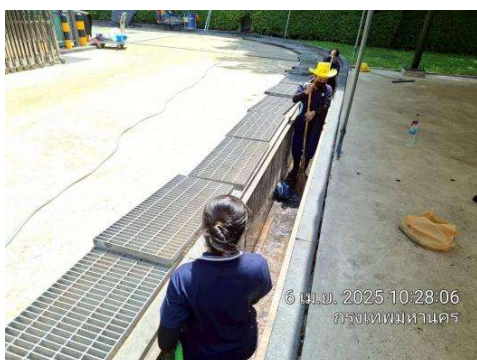
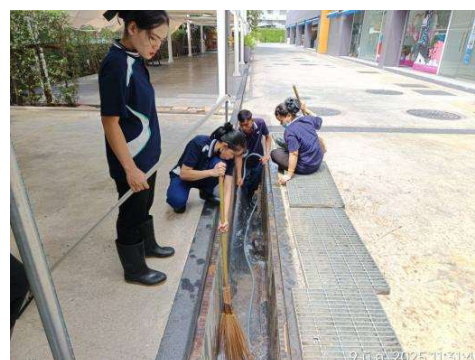
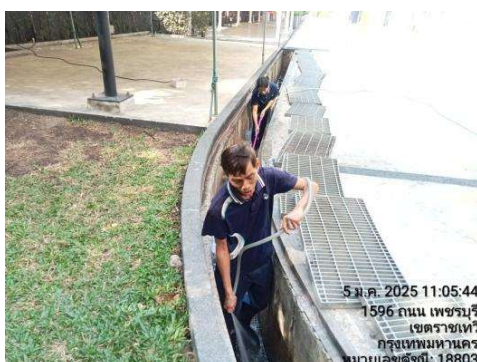
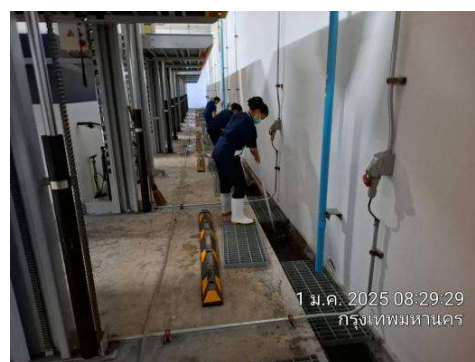
รูปที่ 3.1-42 ตรวจสอบท่อระบายน้ำและบ่อพักน้ำภายในโครงการ

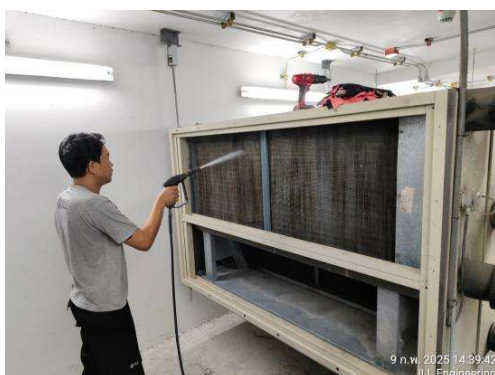
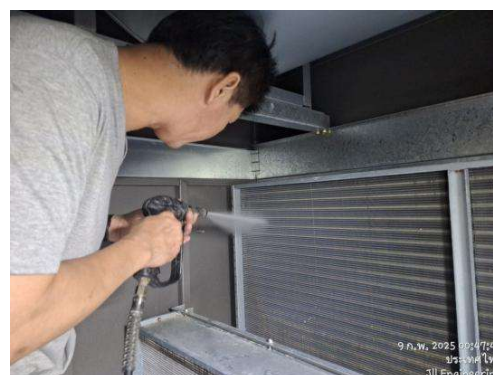
รูปที่ 3.1-43 การล้างแผ่นกรองอากาศและเครื่องปรับอากาศในพื้นที่ส่วนกลาง

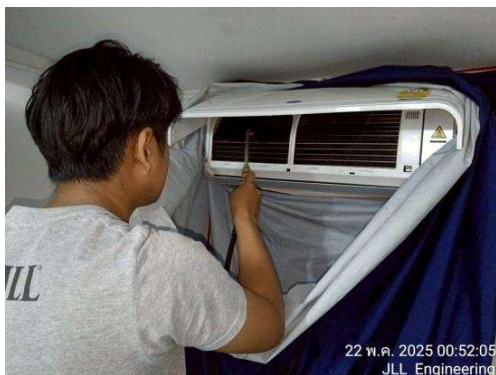
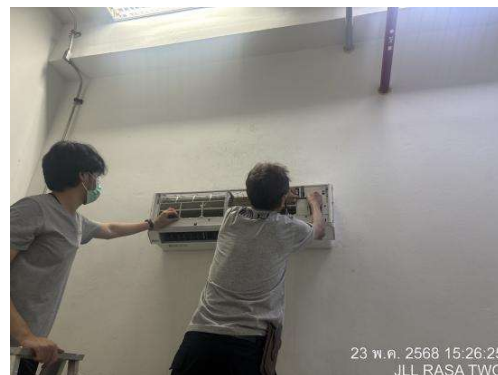
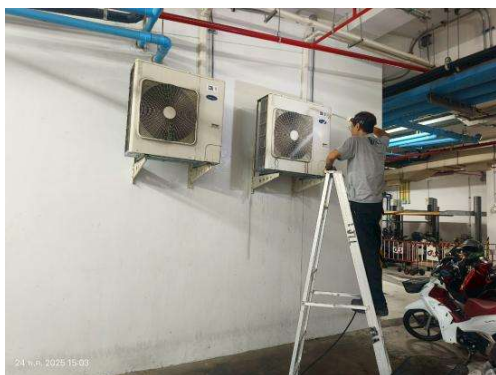
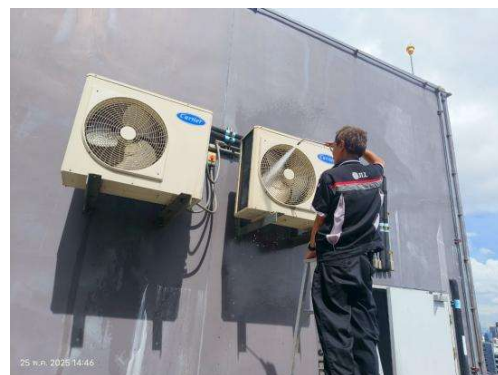
รูปที่ 3.1-43 การล้างแผ่นกรองอากาศและเครื่องปรับอากาศในพื้นที่ส่วนกลาง (ต่อ)

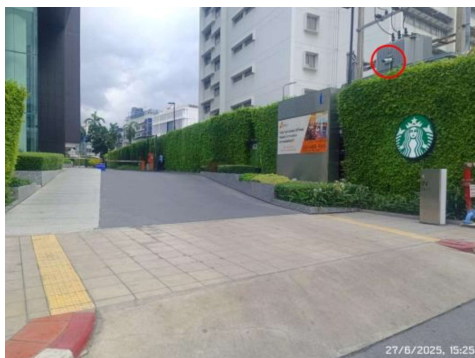
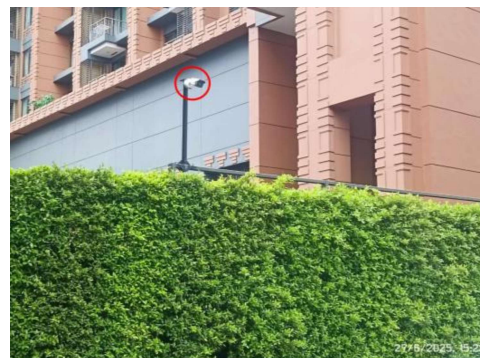
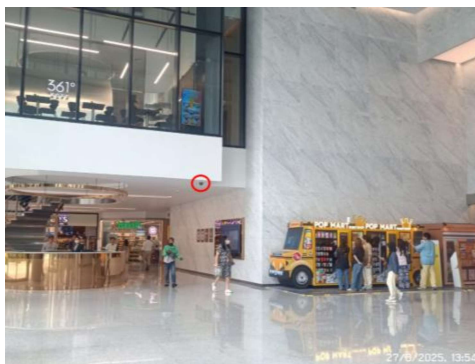
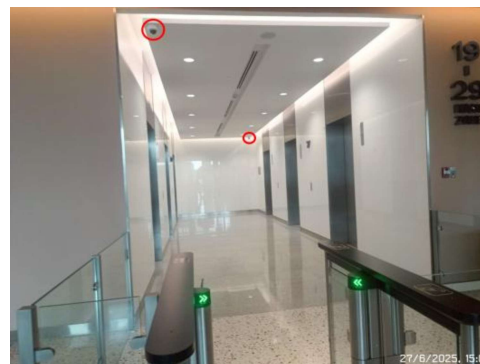
รูปที่ 3.1-45 กล้องวงจรปิด (CCTV) บริเวณโดยรอบโครงการ

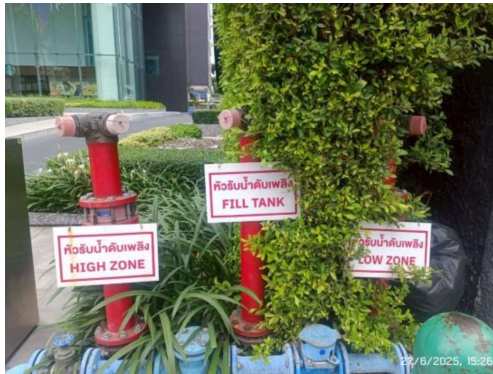
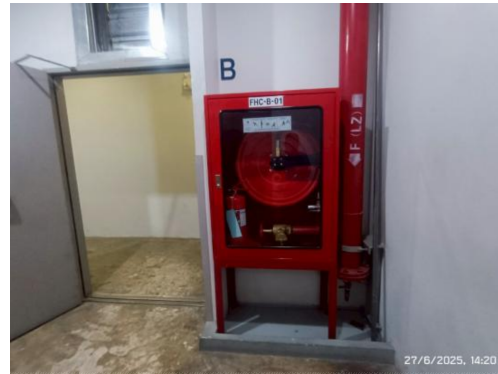
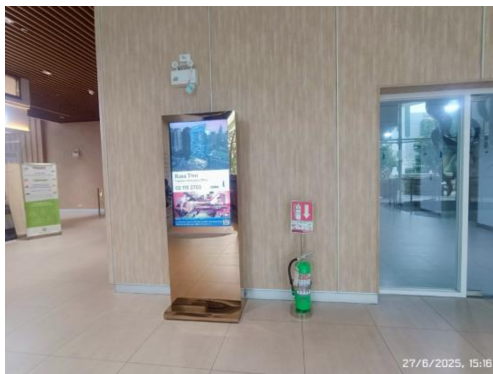
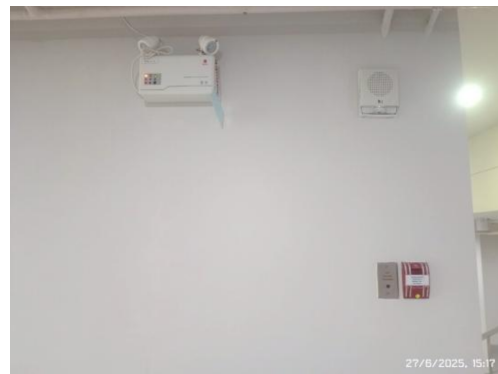
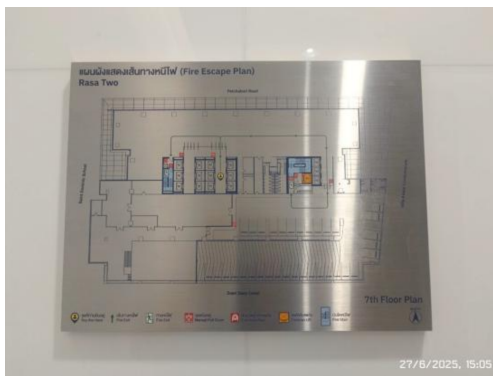
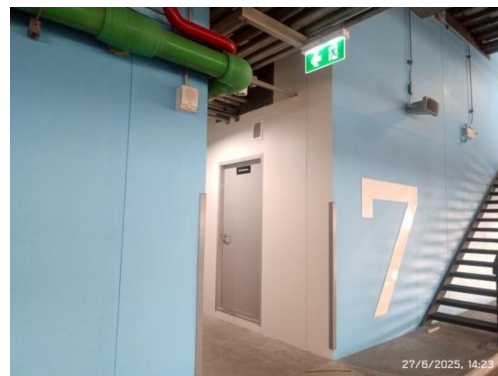
รูปที่ 3.1-48 อุปกรณ์ป้องกันอัคคีภัย และเส้นทางหนีไฟ

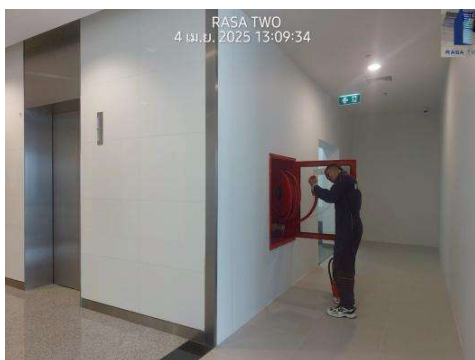
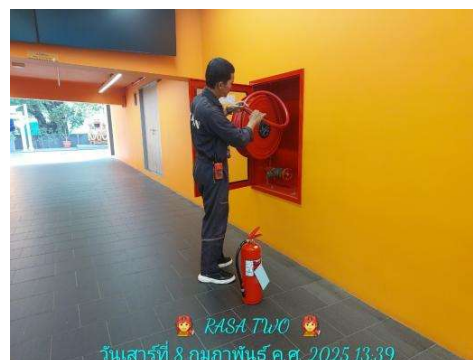
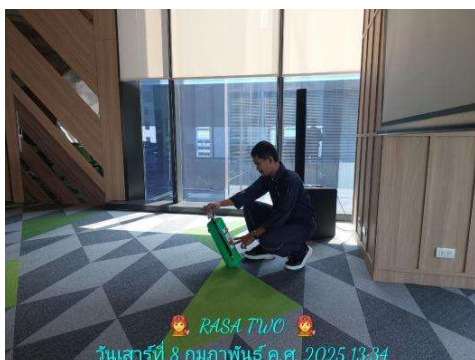
รูปที่ 3.1-49 ตรวจสอบประสิทธิภาพของระบบป้องกันอัคคีภัยต่างๆ

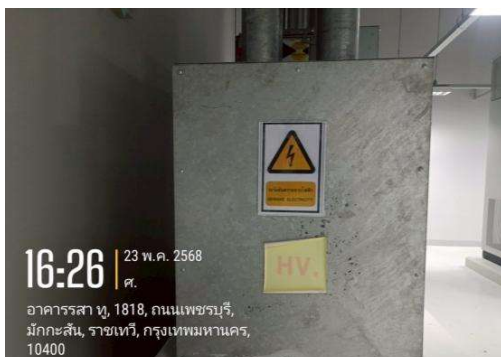
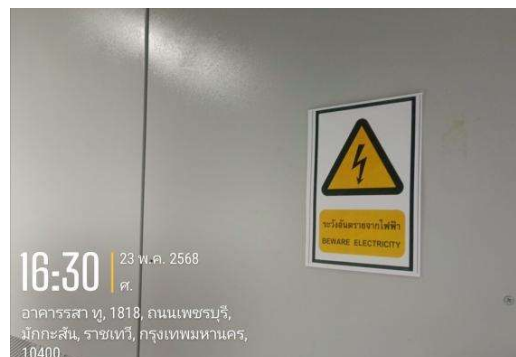
รูปที่ 3.1-50 ป้ายเตือนระวังอันตรายจากไฟฟ้า

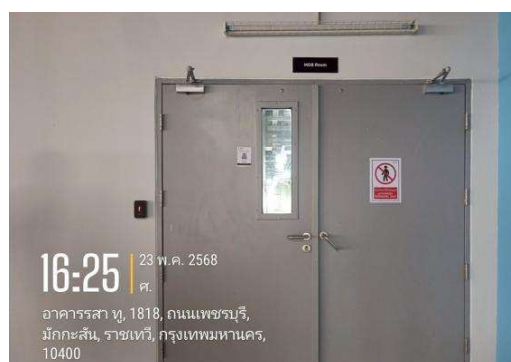
รูปที่ 3.1-51 ติดป้าย ชื่อ สถานที่ติดต่อ หรือเบอร์โทรติดต่อ หน้าห้องเครื่องไฟฟ้า

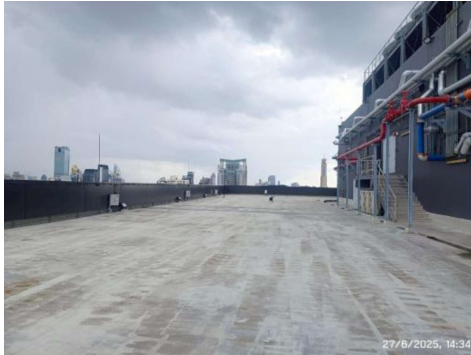
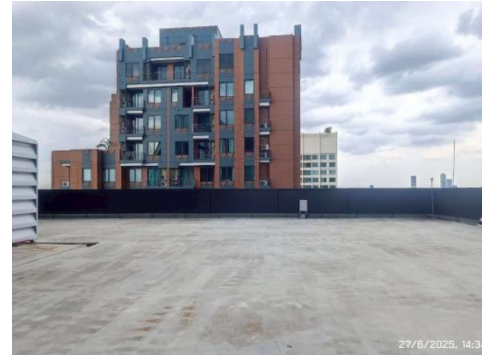
รูปที่ 3.1-53 แนวรวกันตกบริเวณชั้นดาดฟ้าของโครงการ

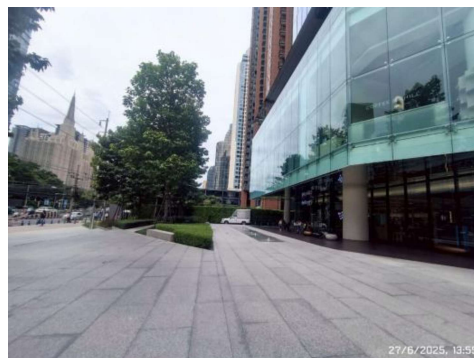
รูปที่ 3.1-54 โครงการเลือกใช้กระจกตามมาตรฐาน
