รายงานผลการปฏิบัติตามเงื่อนไขของมาตรการป้องกันแก้ไขผลกระทบ
สิ่งแวดล้อม และมาตรการติดตามตรวจสอบคุณภาพสิ่งแวดล้อม

โครงการ Ibis Phuket Patong Hotel

ประจำเดือน มกราคม – มิถุนายน 2568

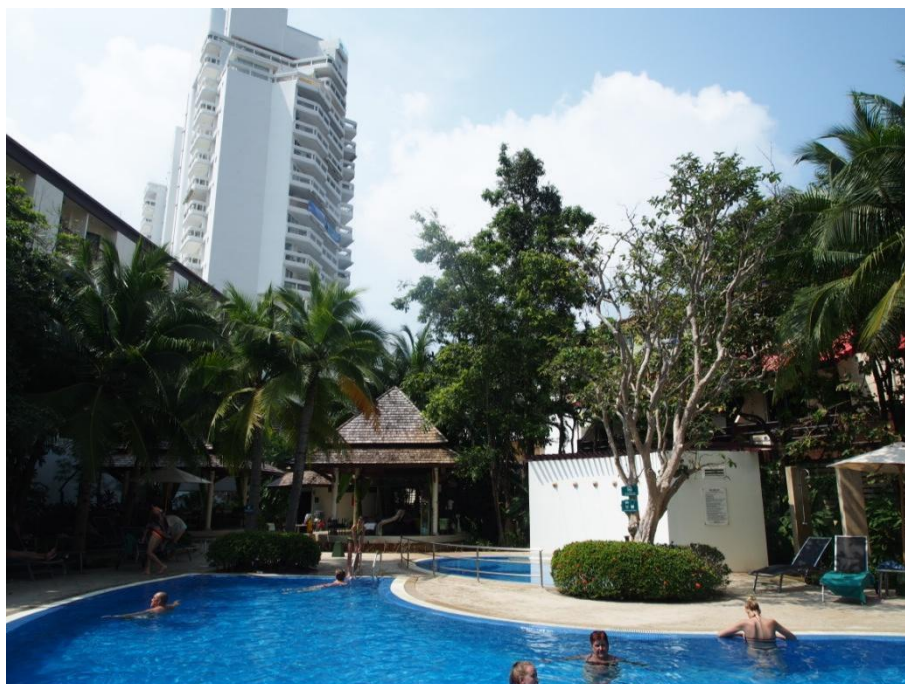
ภาพที่2 แสดงภูมิสถาปัตยกรรมของโครงการ

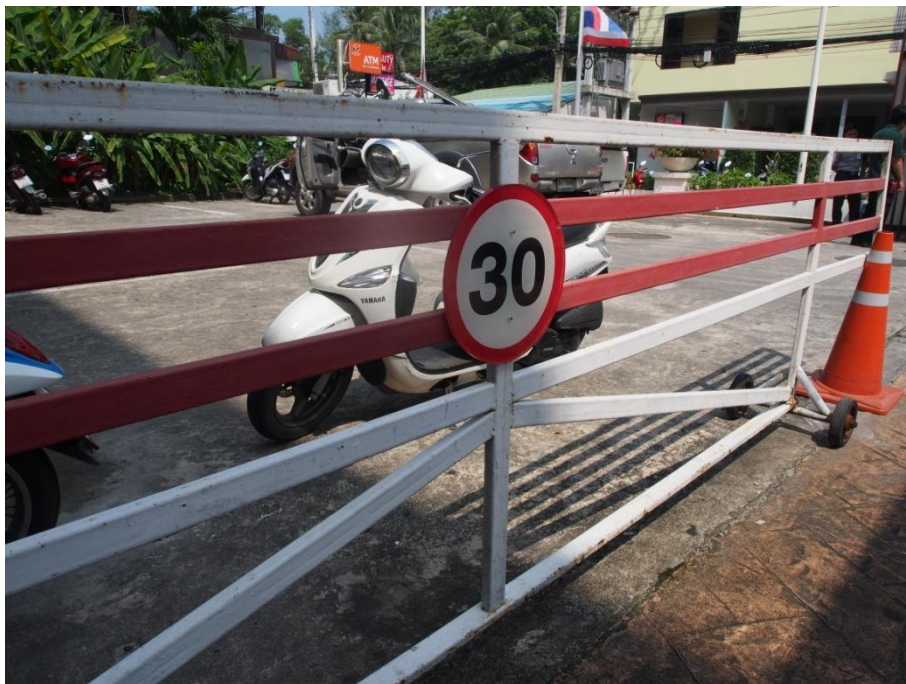
ภาพที่4 แสดงป้ายจำกัดความเร็วที่30กิโลเมตรต่อชั่วโมง

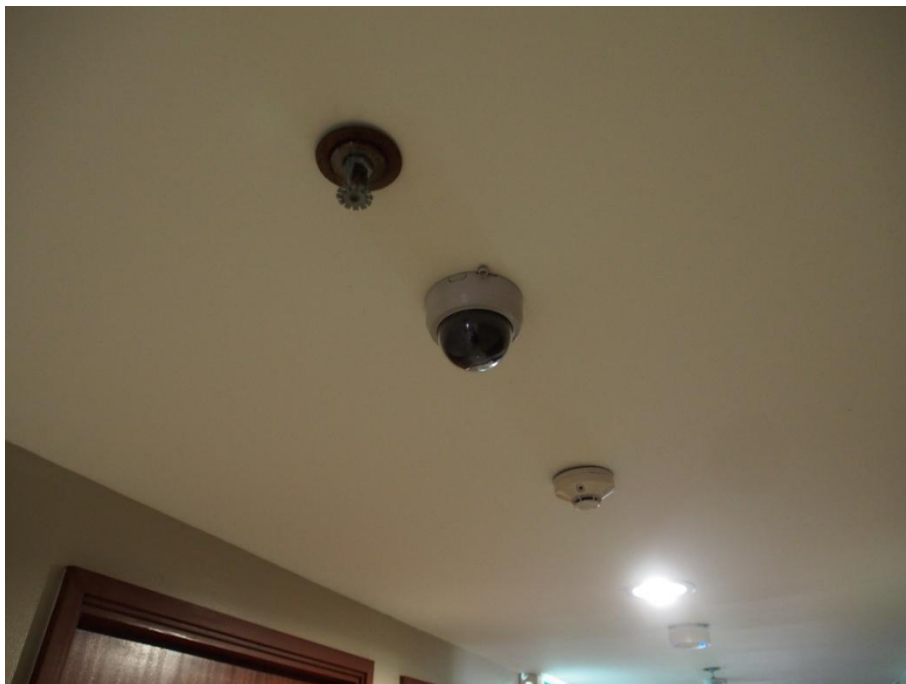
ภาพที่8 กล้องวงจรปิดและหลอดประหยัดไฟLED

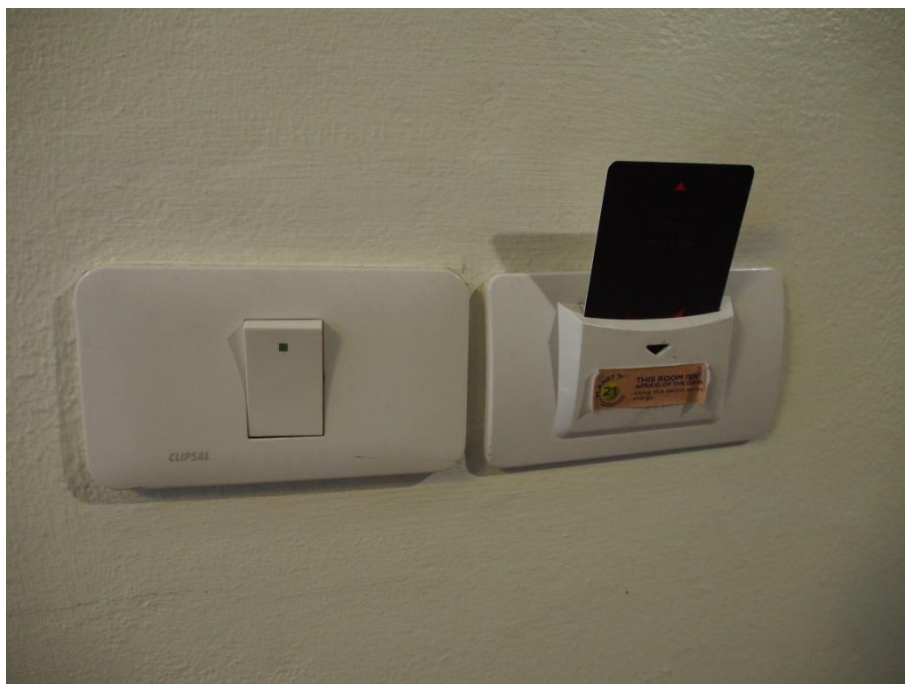
ภาพที่10 แสดง Key Tag ภายในห้องพัก

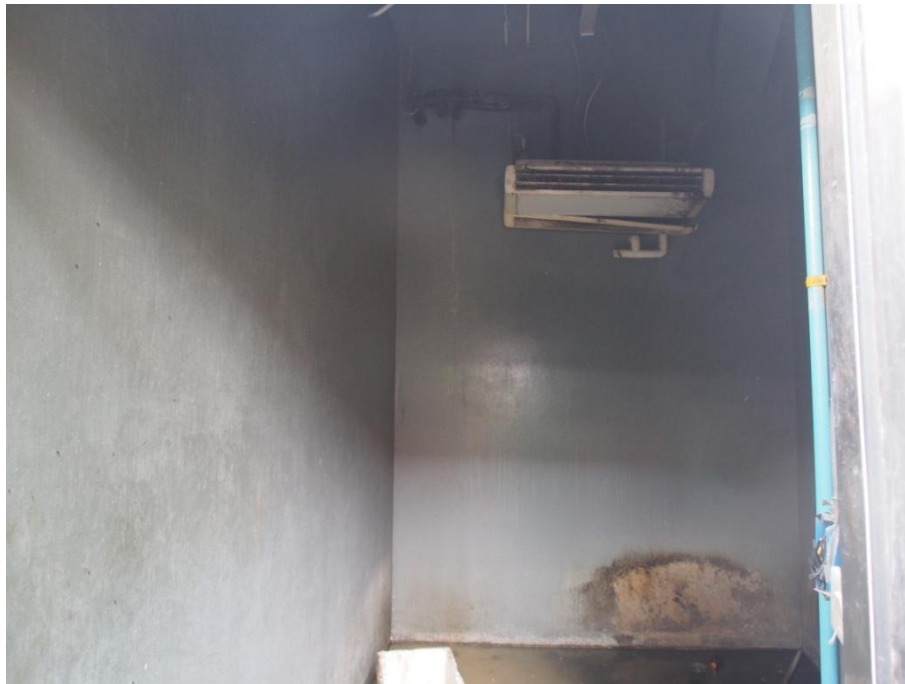
ภาพที่12 แสดงภายในห้องพักขยะเปียก

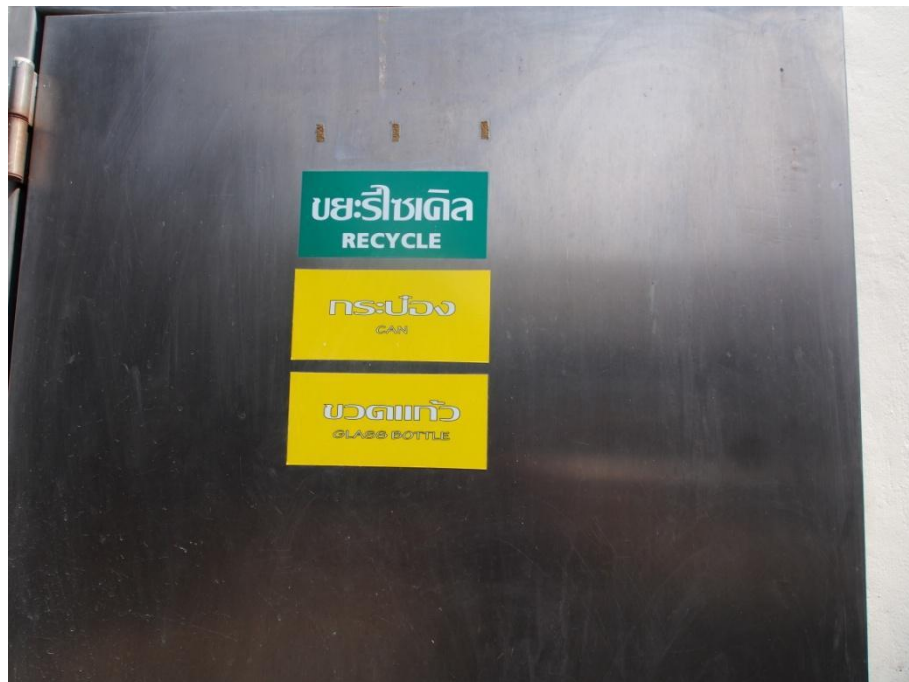
ภาพที่14 แสดงที่พักขยะรีไซเคิลและขยะอันตราย

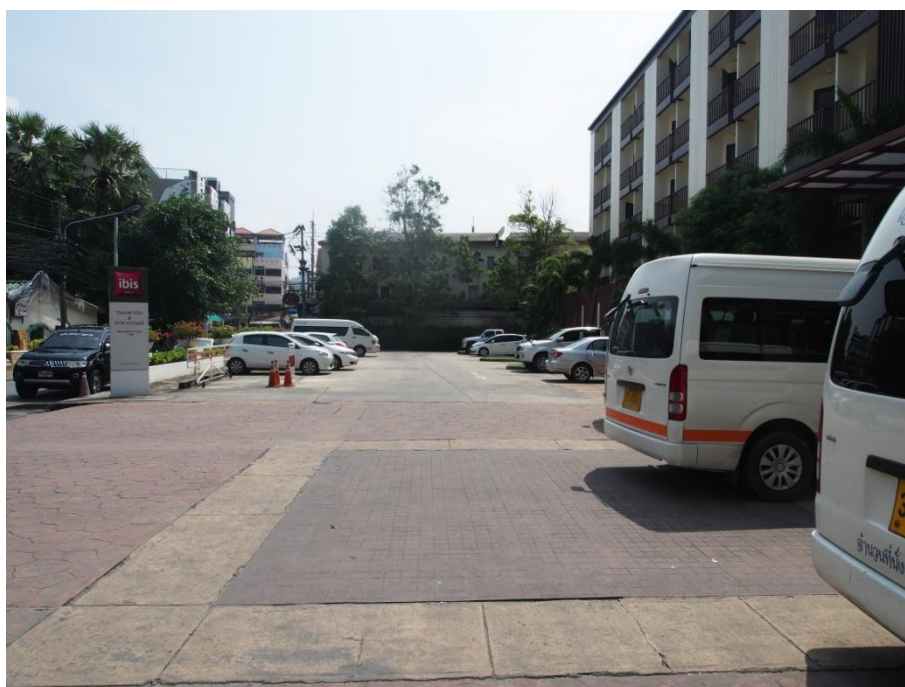
ภาพที่16 แสดงลานจอดรถยนต์ภายในโครงการ

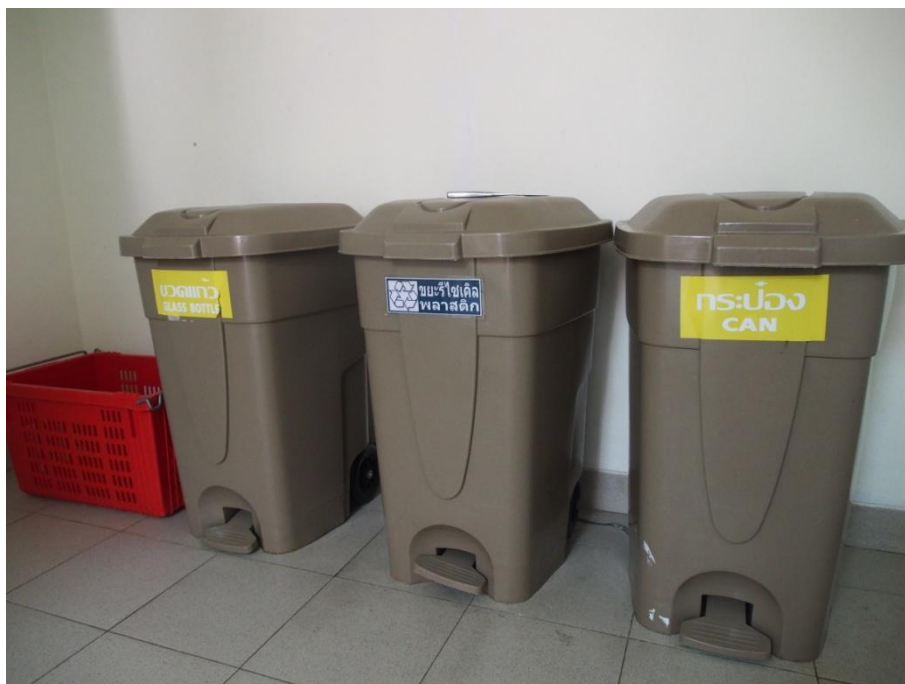
ภาพที่20 แสดงการแยกประเภทถังขยะ

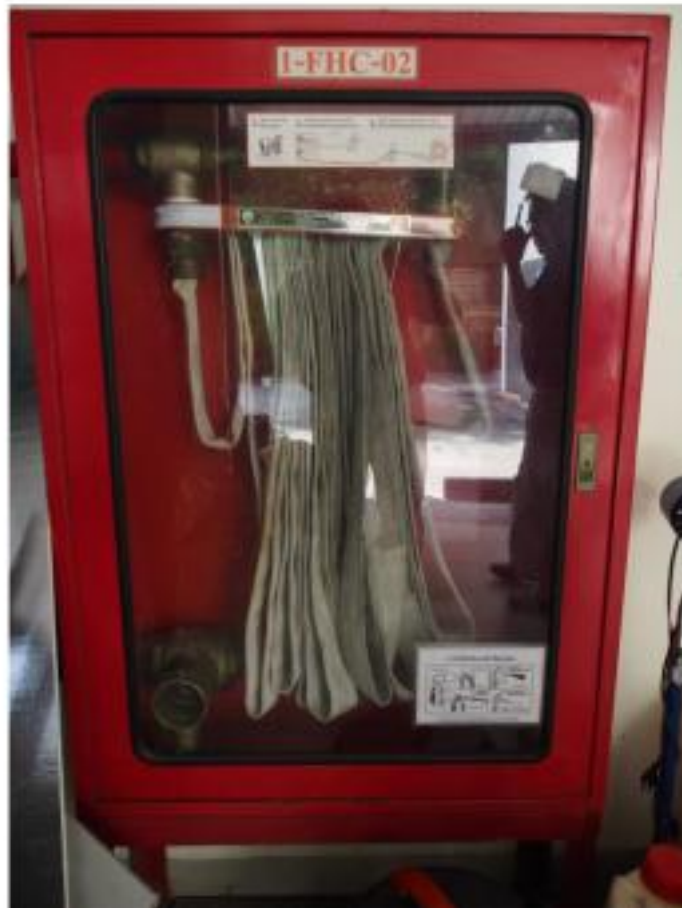
ภาพที่21 แสดงตู้เก็บสายดับเพลิง

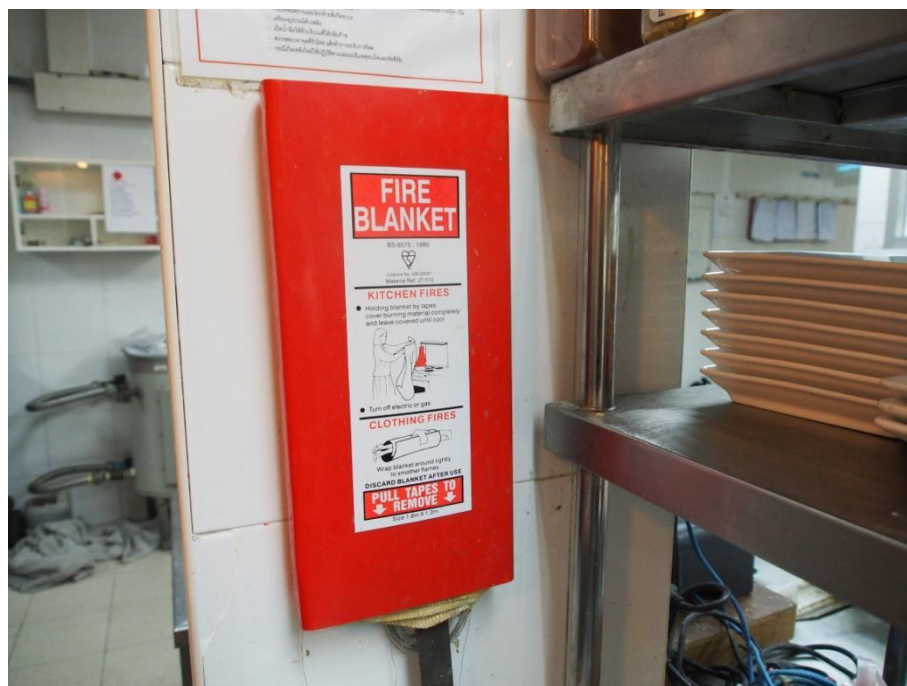
ภาพที่22 แสดงผ้ากันไฟ Fire Blanket

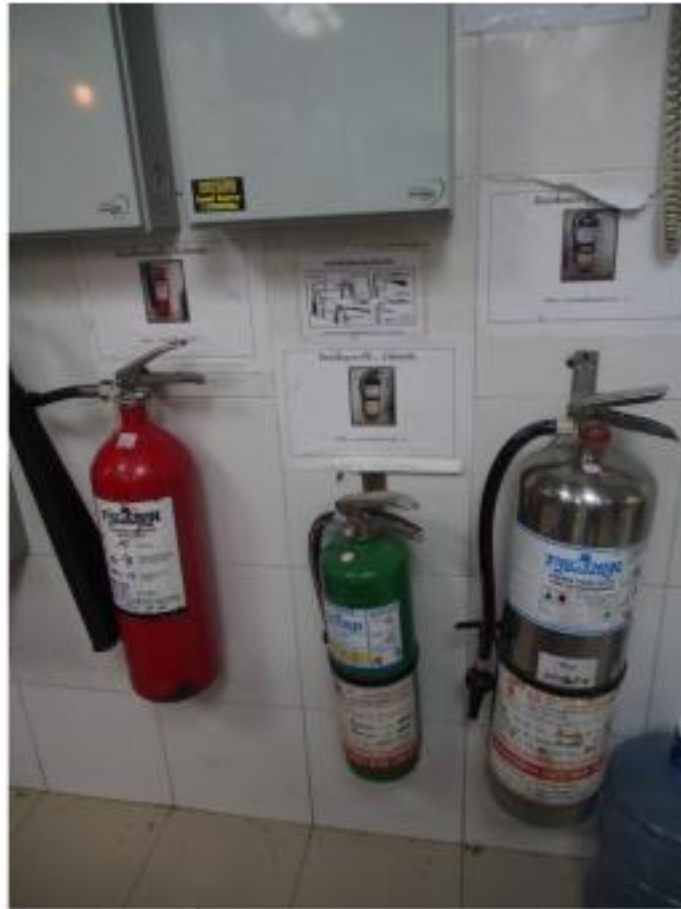
ภาพที่23 แสดงถังดับเพลิงชนิดเคมีผงแห้ง

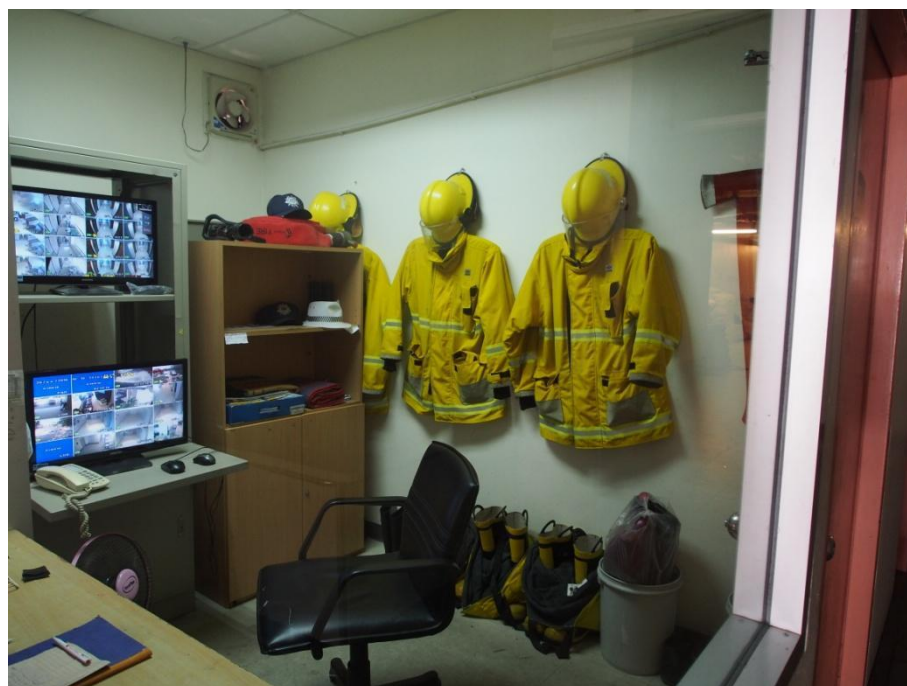
ภาพที่24 แสดงอุปกรณ์ที่ใช้ในการดับเพลิงและโทรทัศน์สำหรับรับภาพจากกล้องวงจรปิด

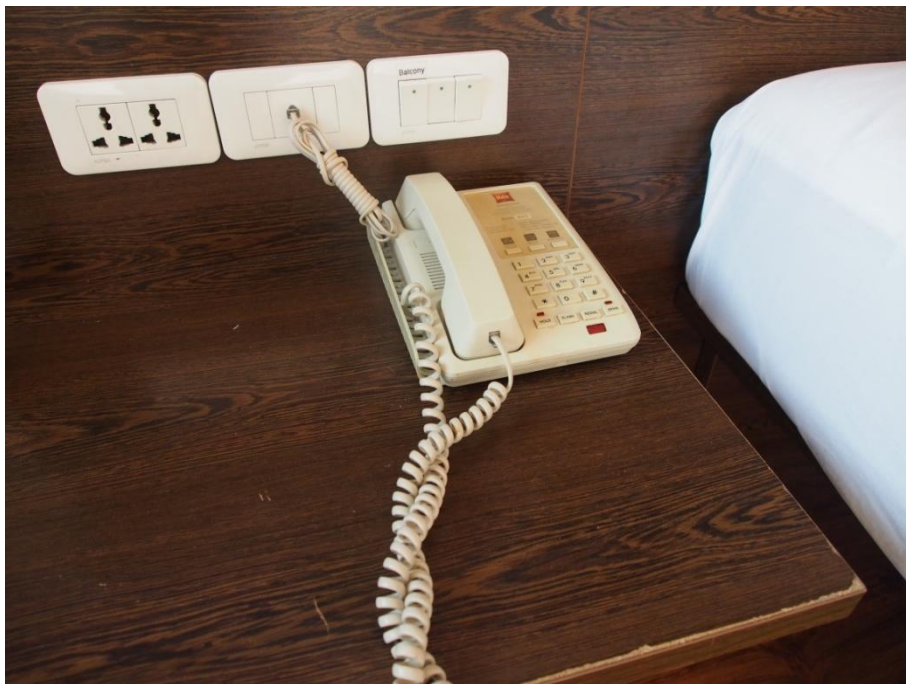
ภาพที่26 แสดงโทรศัพท์ภายในห้องพัก

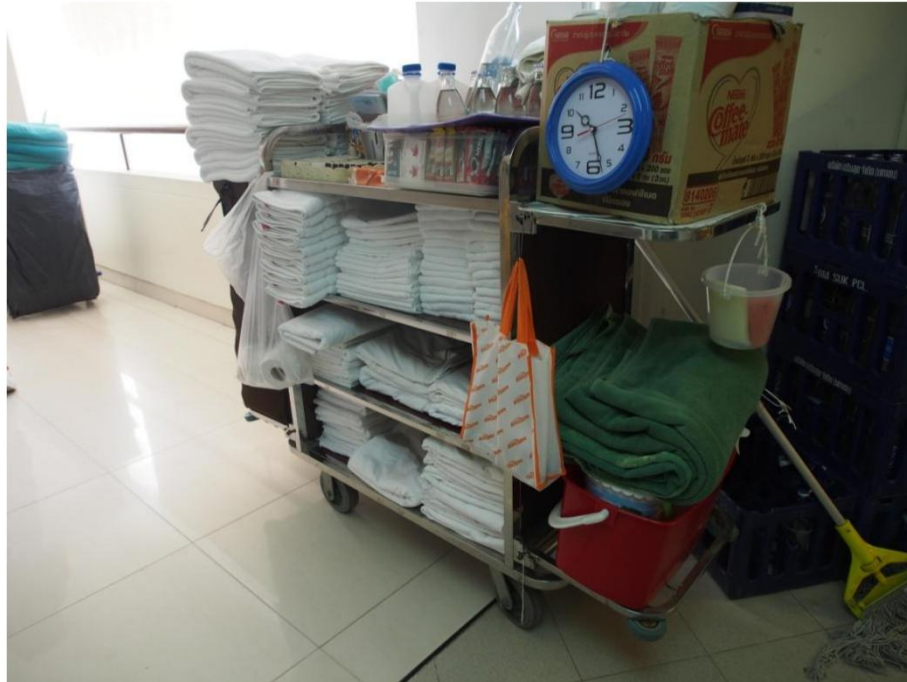
ภาพที่27 แสดงรถเข็นทำความสะอาดของแม่บ้าน

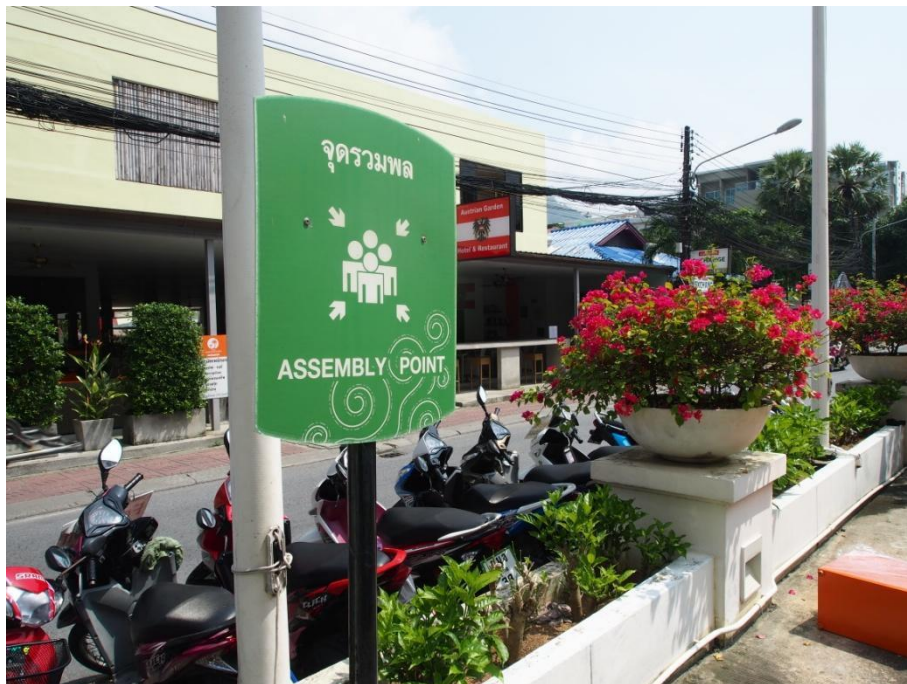
ภาพที่28 แสดงป้าย“จุดรวมพล”

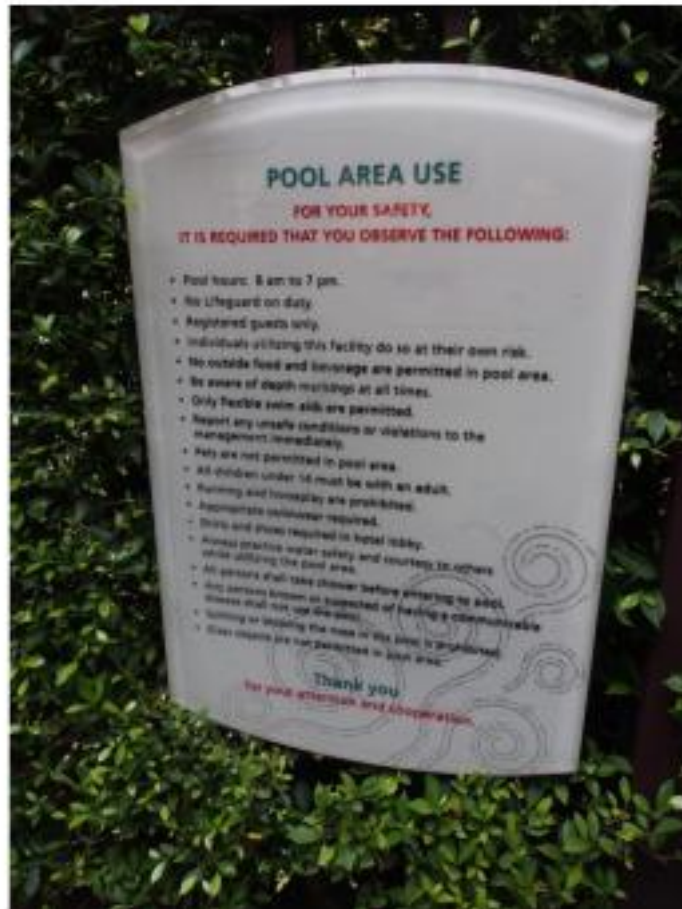
ภาพที่29 แสดงป้าย“ข้อปฏิบัติในการใช้สระว่ายน้ำ”

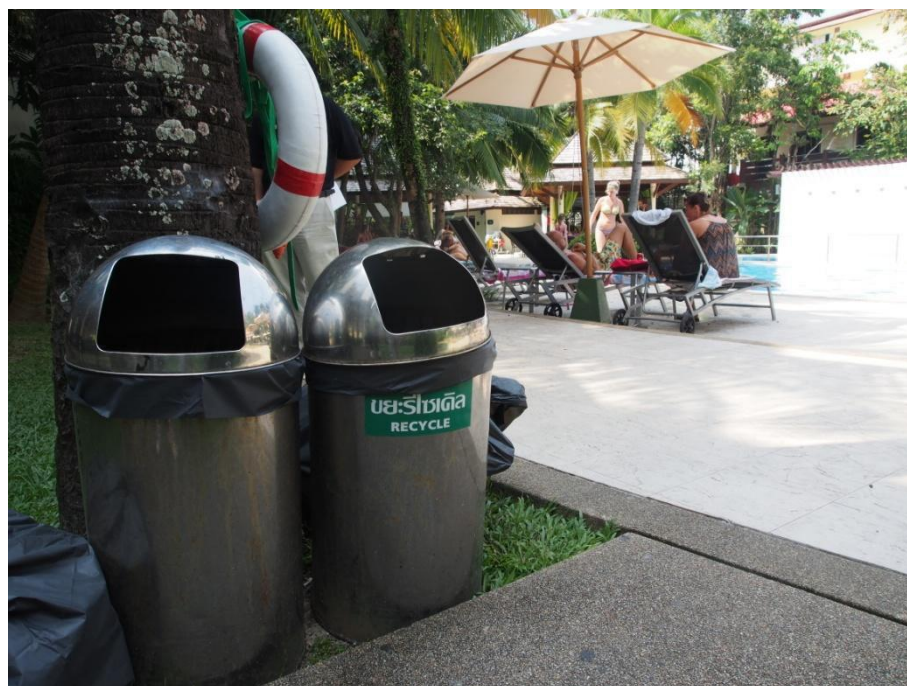
ภาพที่30 แสดงถังขยะบริเวณสระว่ายน้ำ

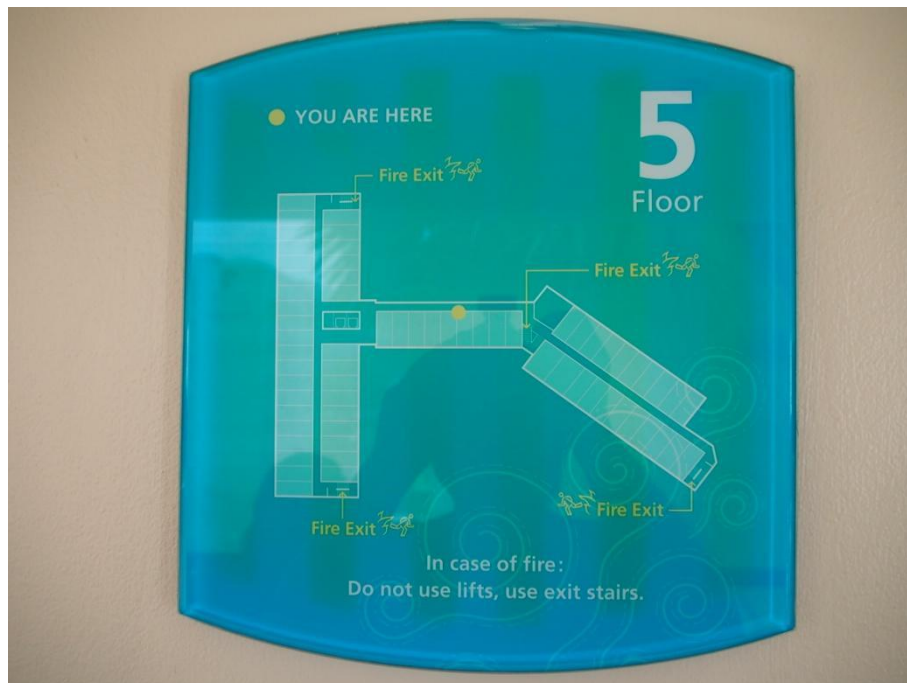
ภาพที่32 แสดงแผนผังทางหนีไฟภายในโครงการ

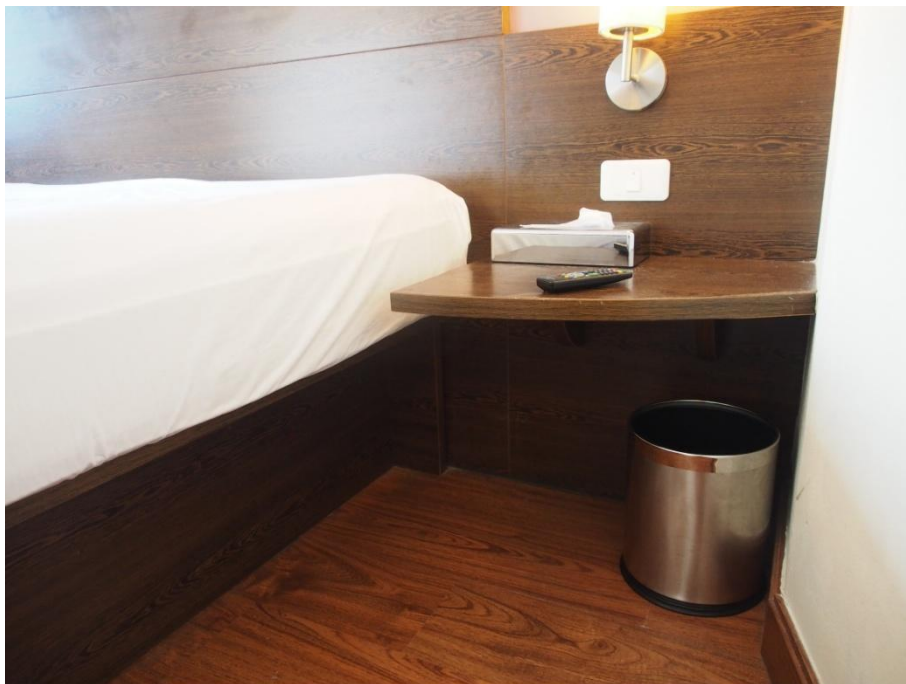
ภาพที่34 แสดงถังขยะภายในห้องพัก

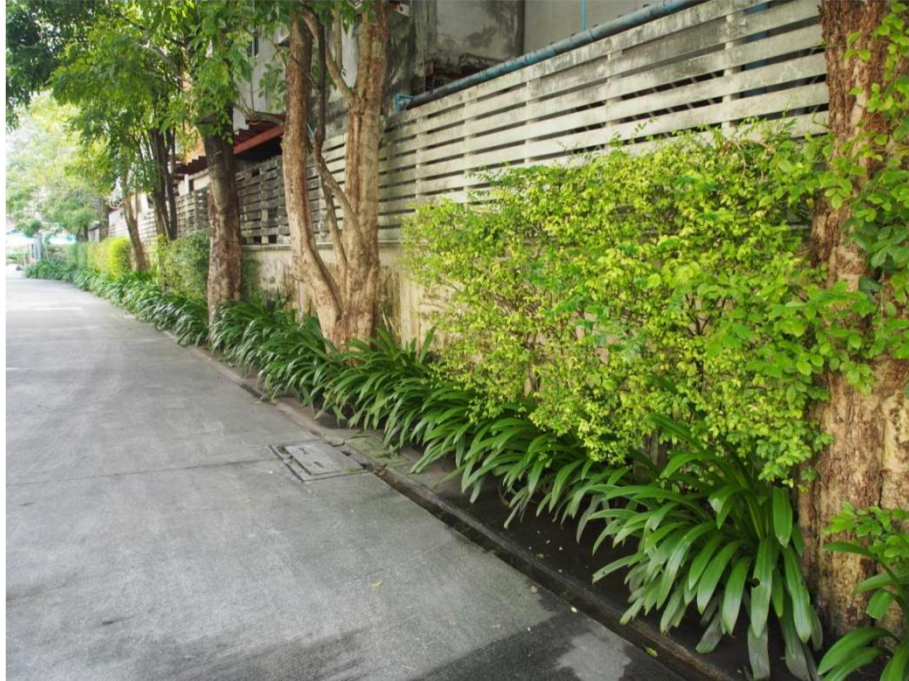
ภาพที่35 แสดงพื้นที่สีเขียวภายในโครงการ

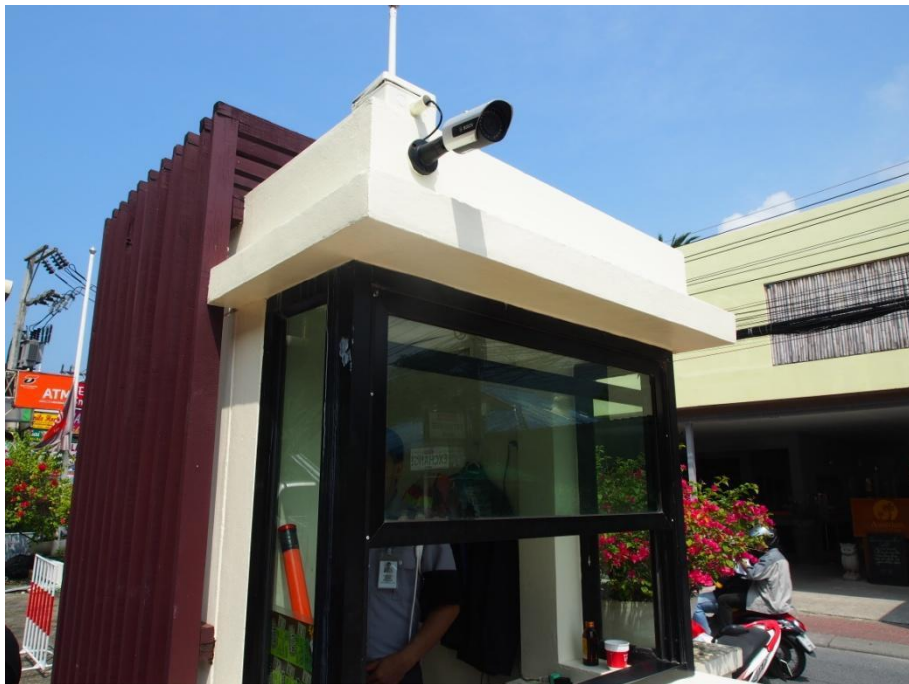
ภาพที่36 แสดงป้อมยามรักษาความปลอดภัยทางเข้า-ออกโครงการและกล้องวงจรปิด
