บทที่ 2

รายงานฉบับปกปิดข้อมูลที่มีกฎหมายคุ้มครอง ผลการปฏิบัติตามมาตรการป้องกัน และแก้ไขผลกระทบสิ่งแวดล้อม

2. 1 ผลการปฏิบัติตามมาตรการป้องกัน และแก้ไขผลกระทบสิ่งแวดล้อม

ตารางที่ 2-1 ผลการตรวจสอบการปฏิบัติตามมาตรการป้องกันและแก้ไขผลกระทบสิ่งแวดล้อมที่กำหนดไว้ในรายงานการวิเคราะห์ผลกระทบสิ่งแวดล้อม
โรงแรมคอร์ทยาร์ด โดย แมริออท แบงค็อก สุวรรณภูมิ แอร์พอร์ต Courtyard By Marriott Bangkok Suvarnabhumi Airport (ช่วงเปิดดำเนินการ)

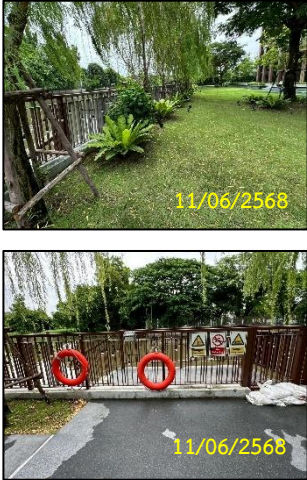
เงื่อนไขตามมาตรการป้องกันและแก้ไขผลกระทบสิ่งแวดล้อม	รายละเอียดผลการปฏิบัติตามมาตรการ	ปัญหา อุปสรรค และแนวทางการแก้ไข	ภาพประกอบมาตรการ
3.8 การใช้ประโยชน์ที่ดิน 5. แนวเขตที่ดินของโครงการด้านทิศเหนือจัดให้มีพื้นที่สีเขียวปลูกต้นไม้ ความกว้าง 1-2 เมตร ขนานแนวเขตที่ดินตลอดแนวที่ติดคลองประเวศบุรีรมย์	ตามแนวเขตที่ดินถัดจากรั้วโครงการ ปลูกเป็นไม้ยืนต้นตลอดแนวและตลอดแนวที่ติดคลองประเวศบุรีรมย์	ไม่พบปัญหา

แนวรั้วริมคลองประเวศบุรีรมย์
6. วางผังอาคารและดูแลสภาพอาคารที่ได้รับความเห็นชอบในรายงานฯ	วางผังอาคารและดูแลสภาพอาคารไว้อย่างเรียบร้อย	ไม่พบปัญหา

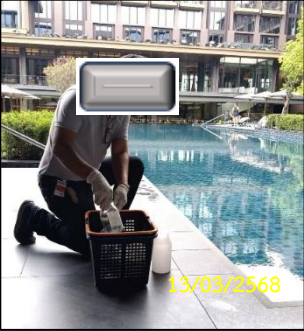
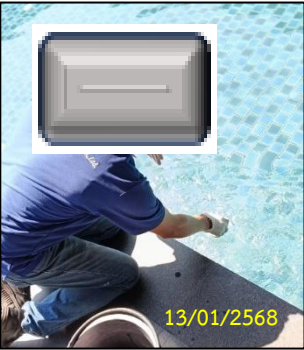
เงื่อนไขตามมาตรการป้องกันและแก้ไขผลกระทบสิ่งแวดล้อม	รายละเอียดผลการปฏิบัติตามมาตรการ	ปัญหา อุปสรรค และแนวทางการแก้ไข	ภาพประกอบมาตรการ
<p>4.2 สาธารณสุขและสุขภาพ (ต่อ)</p> <p>มาตรการติดตามตรวจสอบผลกระทบสิ่งแวดล้อม</p> <p>1) เก็บตัวอย่างน้ำ ในสระว่ายน้ำ เพื่อนำไปตรวจวิเคราะห์ทุกวันวันละ 2 ครั้ง ตลอดระยะเวลาเปิดดำเนินการ โดยพารามิเตอร์ที่ตรวจวิเคราะห์ ได้แก่ ค่าความเป็นกรด-ด่าง(pH) และคลอรีนอิสระคงเหลือ(Free Residual Chlorine)</p> <p>2) เก็บตัวอย่างน้ำในสระว่ายน้ำเพื่อวิเคราะห์ทุก 1 เดือน ตลอดระยะเวลาเปิดดำเนินการโดยพารามิเตอร์ที่ตรวจวิเคราะห์ได้แก่</p> <p>- ค่าความเป็นกรดต่าง (pH) , คลอรีนอิสระ (Free Chlorine) คลอรีนที่รวมกับสารอื่น (Combined Chlorine) , ค่าความเป็นด่าง (Alkalinity), ค่าความกระด้าง (Calcium hardness) , กรดไซยานูริก (Cyanuricacid) , คลอไรด์ (Chloride) , แอมโมเนีย (Ammonia) , ไนเตรท (Nitrate) , โคลิฟอร์มทั้งหมด (Total Coliform bacteria), ฟีคอลโคลิฟอร์มแบคทีเรีย (Fecal Coliform Bacteria) , จุลินทรีย์ที่ทำให้เกิดโรค ได้แก่ Escherichia Coli , Staphylococcus aureus ,Pseudomonas aeruginosa</p> <p>3) ตรวจสอบความมั่นคงแข็งแรงของ ตัวสระว่ายน้ำ ผนังขอบสระว่ายน้ำ และระเบียงสระ ทุก 6 เดือน ตลอดระยะเวลาเปิดดำเนินการ โดยตรวจสอบว่าไม่มีรอยร้าว/สีกร่อน ของผนังทั้งในและนอกสระว่ายน้ำ ไม่มีรอยแตกร้าวและแตกหักของเศษกระเบื้องบนพื้นระเบียงสระผนังภายในสระและกันสระ ถ้ามีต้องรีบดำเนินการซ่อมแซมปรับปรุงทันที</p>	<p>- ทำการเก็บตัวอย่าง และวิเคราะห์คุณภาพน้ำในสระว่ายน้ำ โดยห้องปฏิบัติการ บริษัท เอ็นไวรอนเม้นท์ แอนด์ แลบลอราทอรี จำกัด และห้องปฏิบัติการ บริษัท เอส.พี.เจ. โซแอนติฟิค จำกัด (ตั้งรายละเอียดในบทที่ 3 ภาคผนวกที่ 4)</p> <p>สระว่ายน้ำมีความมั่นคงแข็งแรงดี</p>	<p>ไม่พบปัญหา</p>	<div>

<p>การเก็บตัวอย่างคุณภาพน้ำในสระว่ายน้ำ</p></div>
