# รายงานผลการปฏิบัติตามมาตรการป้องกันและแก้ไขผลกระทบสิ่งแวดล้อม และมาตรการติดตามตรวจสอบผลกระทบสิ่งแวดล้อม

โครงการ มายบีช รีสอร์ท (ดัดแปลงและเปลี่ยนการใช้อาคาร) (ระยะดำเนินการ)  
ระหว่างเดือนมกราคม-มิถุนายน พ.ศ. 2568

จัดทำโดย บริษัท เอแอลเอส แลบบอราทอรี กรุ๊ป (ประเทศไทย) จำกัด

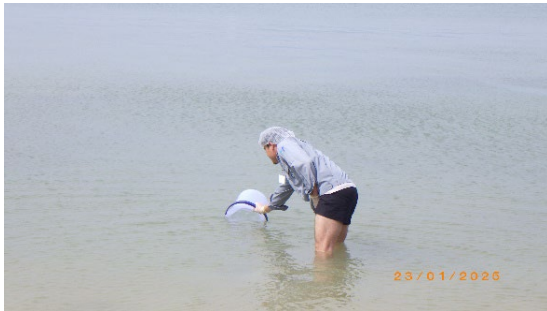
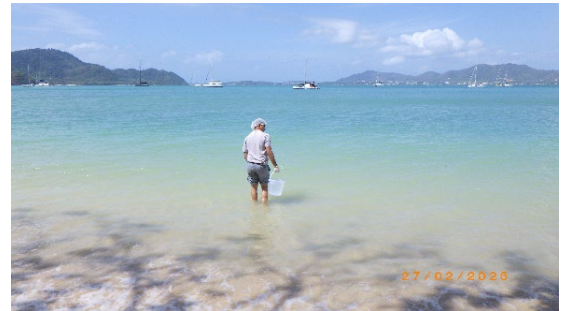
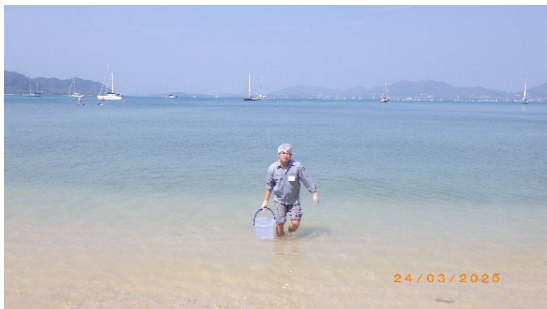
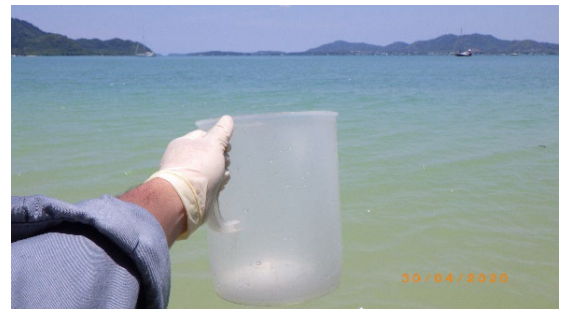
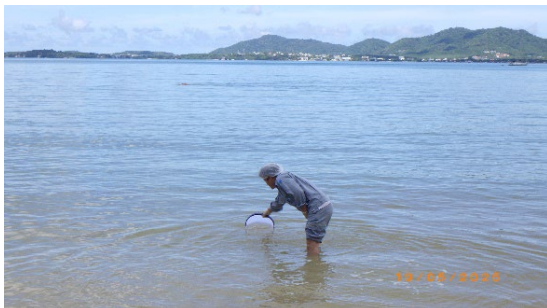
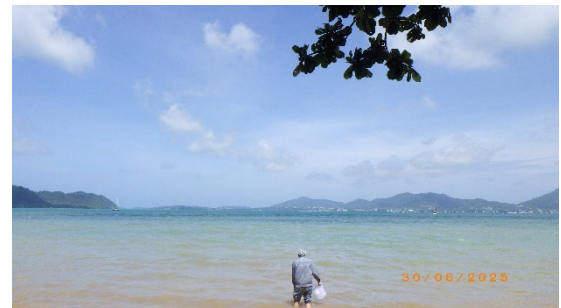
ภาพที่ 3-1 แสดงการเก็บตัวอย่างคุณภาพน้ำทะเล โครงการ มายบีช รีสอร์ท (ดัดแปลงและเปลี่ยนการใช้อาคาร)  
ระยะดำเนินการ ของบริษัท มายบีช กรุ๊ป จำกัด ระหว่างเดือนมกราคม-มิถุนายน พ.ศ. 2568

ผลการตรวจวิเคราะห์คุณภาพน้ำทะเล บริเวณหน้าโครงการ ระหว่างเดือนมกราคม-มิถุนายน พ.ศ. 2568 เมื่อนำผลการตรวจวิเคราะห์คุณภาพน้ำทะเลบริเวณหน้าโครงการ มาเปรียบเทียบกับค่ามาตรฐาน ตามประกาศคณะกรรมการสิ่งแวดล้อมแห่งชาติ เรื่อง กำหนดมาตรฐานคุณภาพน้ำทะเล ประเภทที่ 4 พบว่า ผลการ ตรวจวิเคราะห์ส่วนใหญ่มีค่าอยู่ในเกณฑ์มาตรฐานที่กำหนด ผลการตรวจวัดแสดงดังตารางที่ 3-3

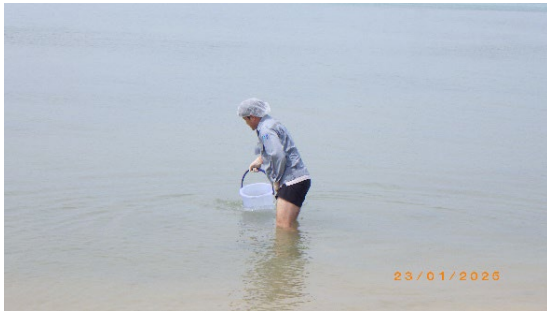
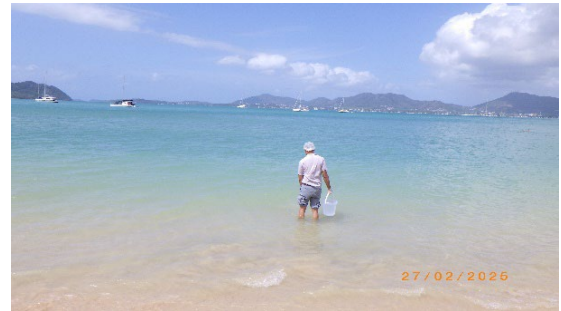
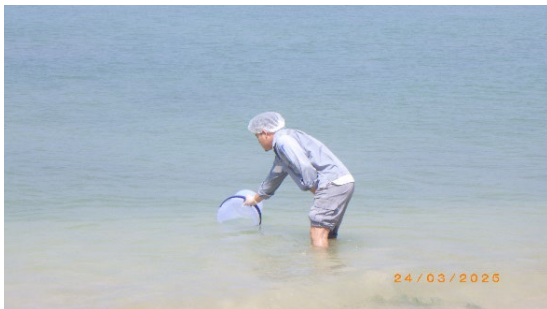
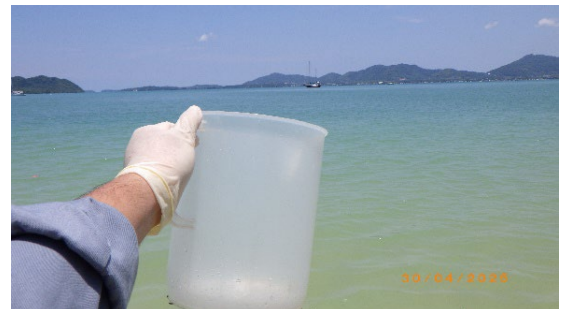
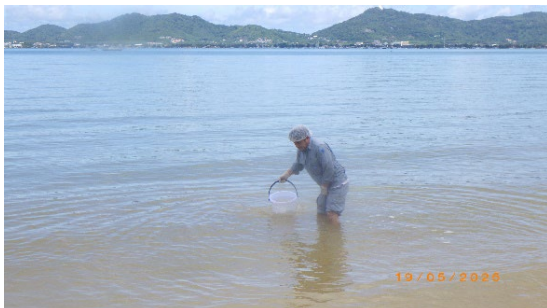
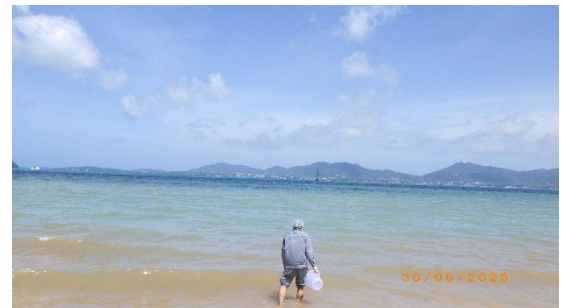
น้ำทะเลบริเวณจุดระบายน้ำทั้งของโครงการ

ผลการตรวจวิเคราะห์คุณภาพน้ำทะเล บริเวณจุดระบายน้ำทิ้งของโครงการ ระหว่างเดือนมกราคม- มิถุนายน พ.ศ. 2568 เมื่อนำผลการตรวจวิเคราะห์คุณภาพน้ำทะเลบริเวณจุดระบายน้ำทิ้งของโครงการ มาเปรียบเทียบกับค่ามาตรฐานตามประกาศคณะกรรมการสิ่งแวดล้อมแห่งชาติ เรื่อง กำหนดมาตรฐานคุณภาพ น้ำทะเล ประเภทที่ 4 พบว่า ผลการตรวจวิเคราะห์ส่วนใหญ่มีค่าอยู่ในเกณฑ์มาตรฐานที่กำหนด ผลการตรวจวัดแสดง ดังตารางที่ 3-4

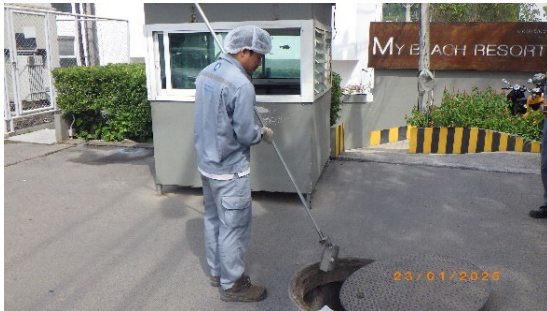
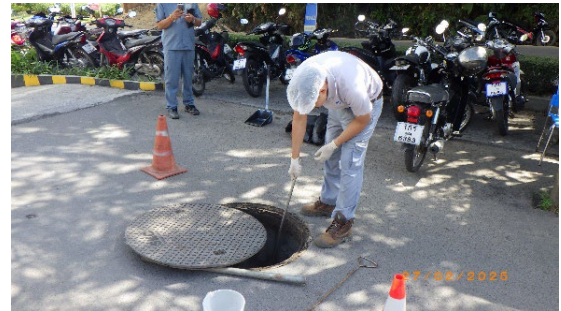
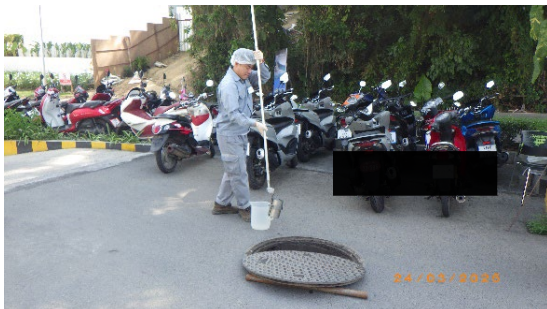
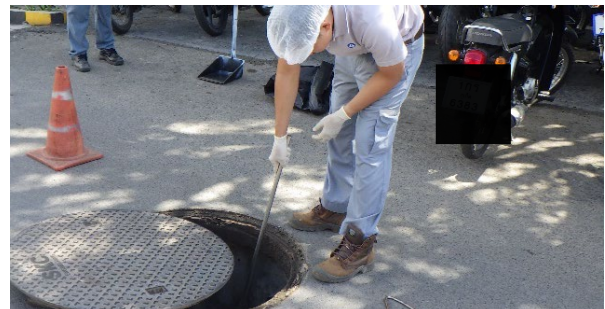
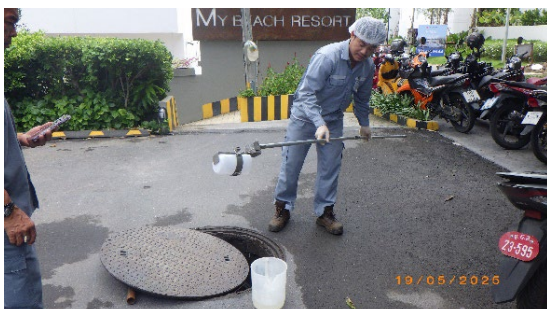
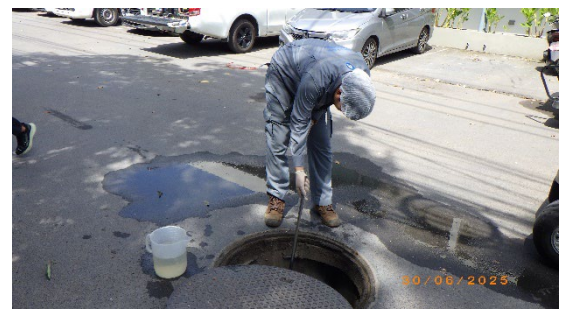
บ่อตรวจคุณภาพน้ำหลังเข้าระบบบำบัดน้ำเสียรวมของโครงการ

ผลการตรวจวิเคราะห์คุณภาพน้ำทิ้ง บริเวณบ่อตรวจคุณภาพน้ำหลังเข้าระบบบำบัดน้ำเสียรวมของโครงการ ระหว่างเดือนมกราคม-มิถุนายน พ.ศ. 2568 โดยตรวจวัดค่าความเป็นกรดต่าง พีเอช ปริมาณสารแขวนลอย ซัลไฟด์ ปริมาณสารละลาย ปริมาณตะกอนหนัก น้ำมันและไขมัน ทีเคเอ็น และโคลิฟอร์มแบคทีเรียทั้งหมด เมื่อนำผลการตรวจวิเคราะห์คุณภาพน้ำทิ้ง บริเวณบ่อตรวจคุณภาพน้ำหลังเข้าระบบบำบัดน้ำเสียรวมของโครงการ มาเปรียบเทียบกับค่ามาตรฐานตามประกาศกระทรวงทรัพยากรธรรมชาติและสิ่งแวดล้อม เรื่อง กำหนดมาตรฐานควบคุมการระบายน้ำทิ้งจากอาคารบางประเภทและบางขนาด พ.ศ. 2567 (อาคารประเภท ข.) พบว่า ผลการตรวจวิเคราะห์ส่วนใหญ่มีค่าอยู่ในเกณฑ์มาตรฐานที่กำหนด ผลการตรวจวัดแสดงดังตารางที่ 3-7

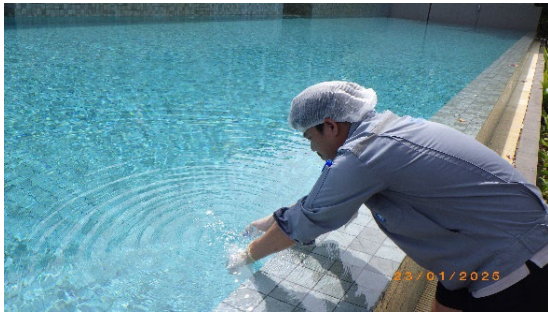
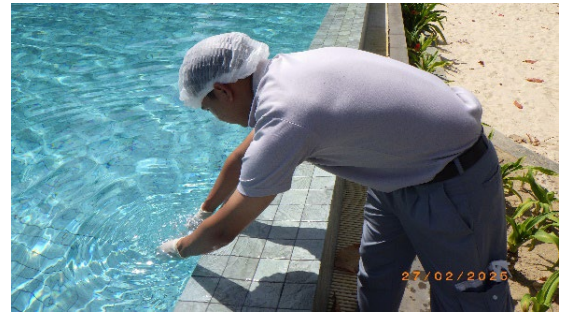
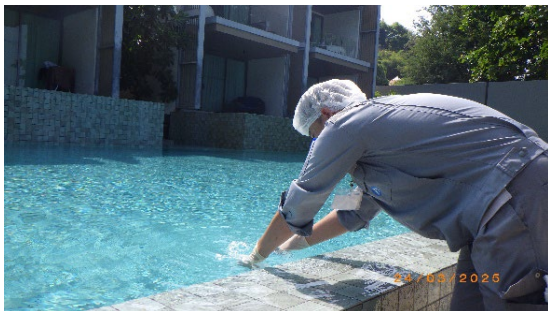
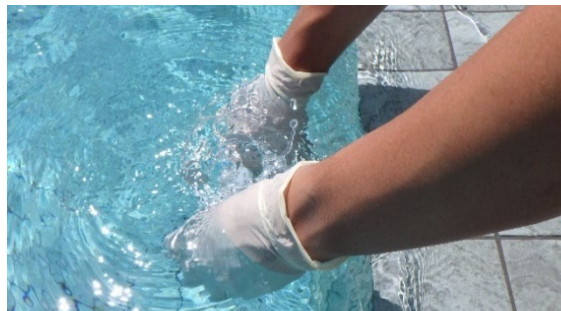
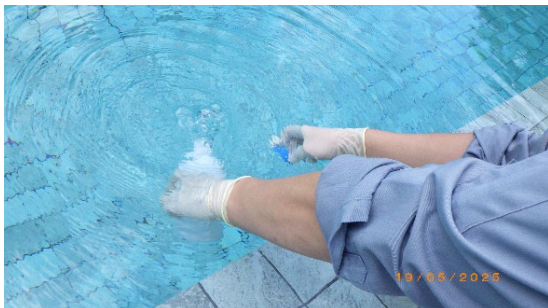
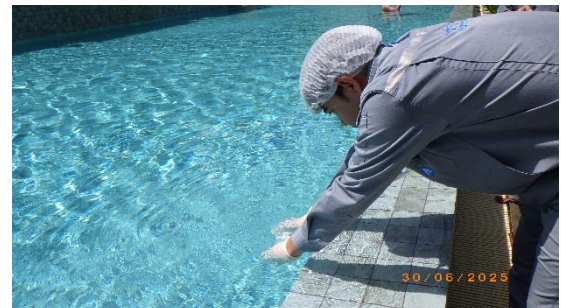
ผลการตรวจวิเคราะห์คุณภาพน้ำสระว่ายน้ำของโครงการ โดยตรวจวัดค่าโคลิฟอร์มแบคทีเรีย  
ทั้งหมด และฟิคอลโคลิฟอร์ม ระหว่างเดือนมกราคม-มิถุนายน พ.ศ. 2568 เมื่อนำผลการตรวจวิเคราะห์คุณภาพน้ำ  
สระว่ายน้ำของโครงการ มาเปรียบเทียบกับคำแนะนำของคณะกรรมการสาธารณสุข ฉบับที่ 1/2550 เรื่อง  
การควบคุมการประกอบกิจการสระว่ายน้ำ หรือกิจการอื่นๆ ในทำนองเดียวกัน พบว่า ผลการตรวจวิเคราะห์ทุก  
พารามิเตอร์มีค่าอยู่ในเกณฑ์มาตรฐานที่กำหนด ผลการตรวจวัดแสดงดังตารางที่ 3-9

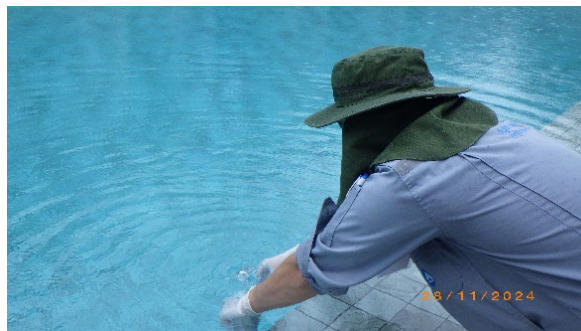
สระว่ายน้ำของโครงการ

ผลการตรวจวิเคราะห์คุณภาพน้ำสระว่ายน้ำของโครงการ ประจำปี พ.ศ. 2567 พบว่า ผลการตรวจวิเคราะห์ส่วนใหญ่มีค่าอยู่ในเกณฑ์ตามคำแนะนำของคณะกรรมการสาธารณสุข ฉบับที่ 1/2550 เรื่องการควบคุมการประกอบกิจการสระว่ายน้ำ หรือกิจการอื่นๆ ในทำนองเดียวกันผลการตรวจวัดแสดงดังตารางที่ 3-11
