รายงานผลการปฏิบัติตามมาตรการป้องกันและแก้ไขผลกระทบสิ่งแวดล้อม
และมาตรการติดตามตรวจสอบผลกระทบสิ่งแวดล้อม

โครงการ โรงแรมเลยพาเลซ จังหวัดเลย (ระยะดำเนินการ)
ระหว่างเดือนมกราคม-มิถุนายน พ.ศ. 2568

บริษัท ซี.พี.เค อินเตอร์เนชั่นแนล จำกัด
ตั้งอยู่เลขที่ 167/4 ถนนเจริญรัฐ ตำบลกุดป่อง อำเภอเมือง
จังหวัดเลย โทรศัพท์ 0-4281-5668

จัดทำโดย บริษัท เอแอลเอส แลบบอราทอรี กรุ๊ป (ประเทศไทย) จำกัด

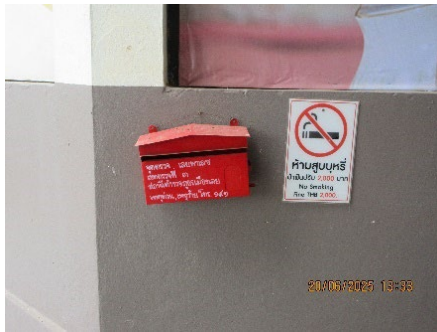
ภาพที่ 2.2-1 ตู้รับเรื่องร้องเรียนของโครงการ

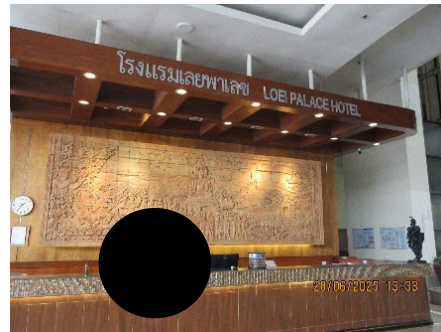
ภาพที่ 2.2-2 บริเวณฝ่ายต้อนรับของโครงการ

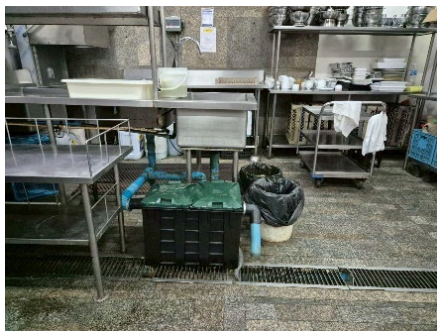
ภาพที่ 2.2-3 บ่อดักไขมัน

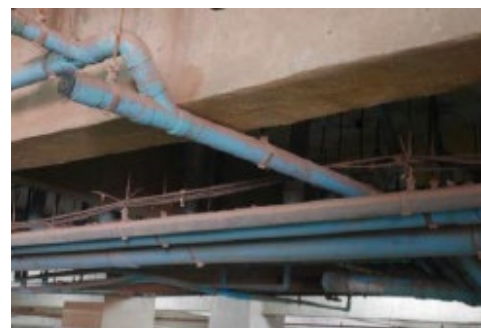
3. การใช้น้ำ	- ตรวจสอบเส้นท่อประปาภายในโครงการให้อยู่ในสภาพดี ถ้ามีจุดชำรุดให้รีบแก้ไขทันที	- โครงการได้มีการตรวจสอบท่อประปาภายในโครงการ เพื่อให้ อยู่ในสภาพดีเสมอ หากพบว่ามีจุดที่ชำรุดจะรีบแก้ไขทันที	ไม่พบปัญหา	ภาพที่ 2.2-8 เส้นท่อประปาภายในโครงการ

ภาพที่ 2.2-8 เส้นท่อประปาภายในโครงการ

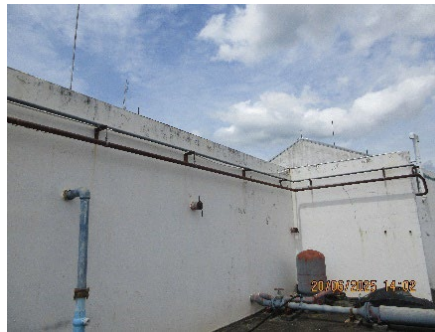
ภาพที่ 2.2-9 ถังเก็บน้ำสำรองชั้นดาดฟ้า

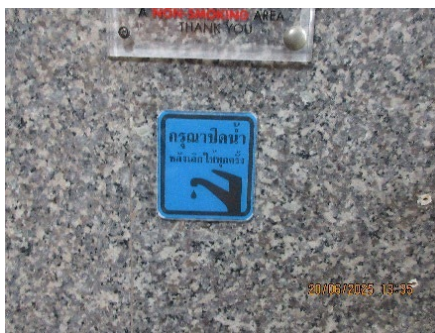
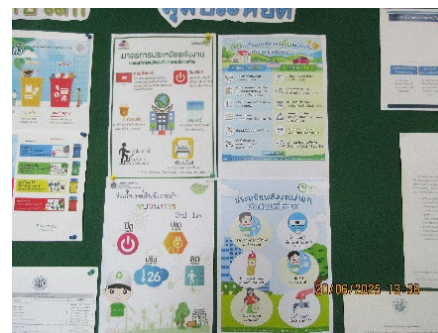
ภาพที่ 2.2-10 ป้ายรณรงค์ประหยัดน้ำ ประหยัดไฟ

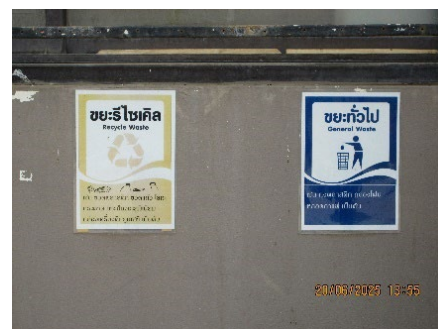
ภาพที่ 2.2-11 ถังขยะรองรับมูลฝอยภายในโครงการ

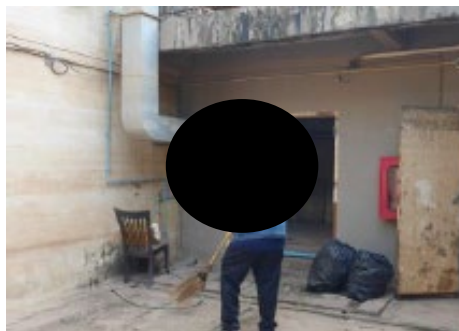
ภาพที่ 2.2-12 เจ้าหน้าที่ทำความสะอาดห้องพักมูลฝอย

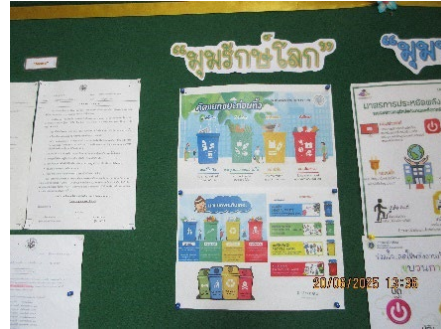
ภาพที่ 2.2-16 ป้ายรณรงค์การทิ้งขยะมูลฝอย

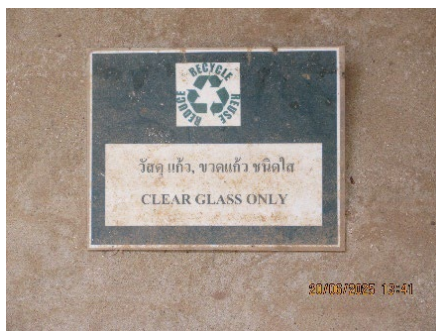
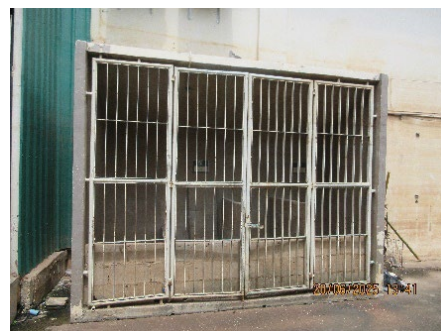
ภาพที่ 2.2-17 ห้องเก็บขยะรีไซเคิล

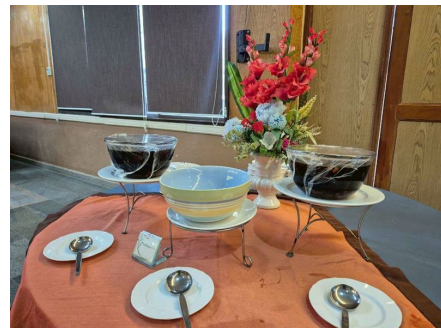
ภาพที่ 2.2-18 ดอกไม้ประดับชูตามโต๊ะลงทะเบียนเข้าประชุม / สัมมนา

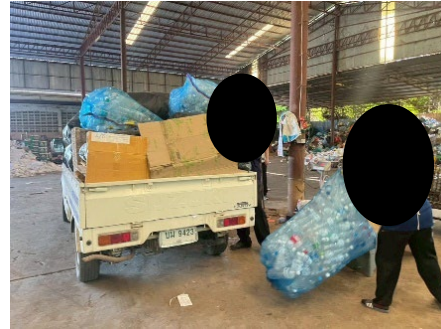
ภาพที่ 2.2-19 การขายของเก่าภายในโครงการ

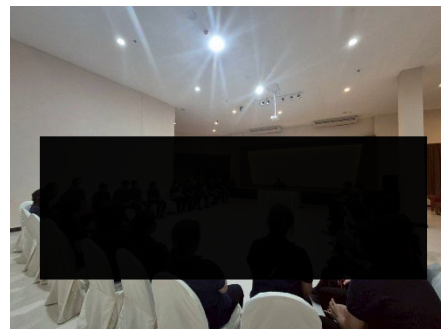
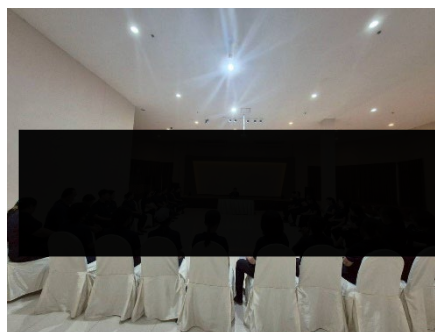
ภาพที่ 2.2-20 กิจกรรมการให้ความรู้เกี่ยวกับการลดปริมาณขยะ

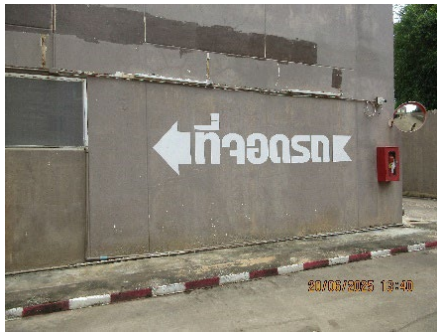
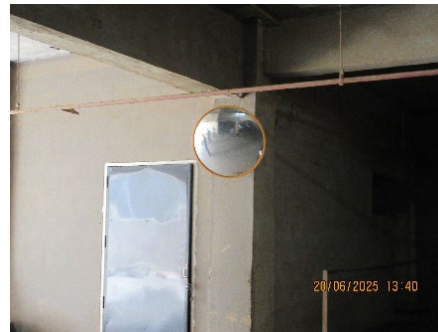
ภาพที่ 2.2-21 สัญลักษณ์บอกทางจอดรถ เช่น ป้ายบอกทาง และเส้นจราจร

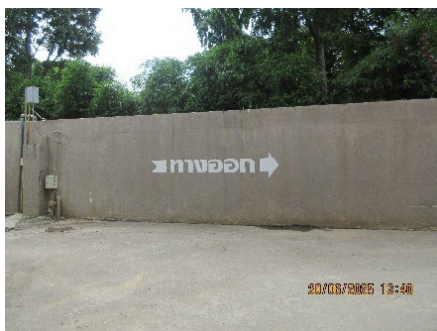
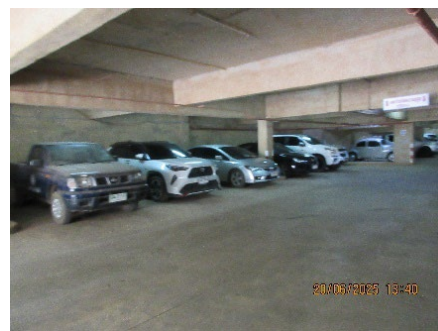
ภาพที่ 2.2-22 ลานจอดรถชั้นใต้ดิน

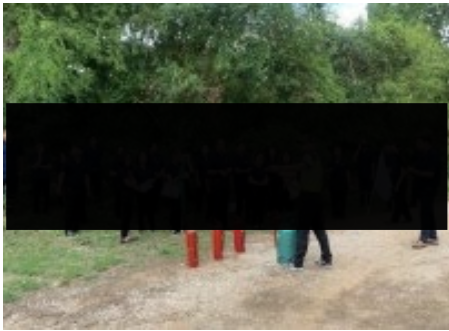
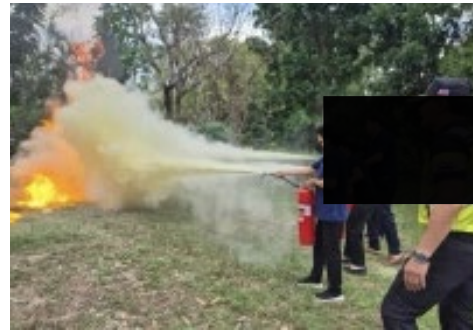
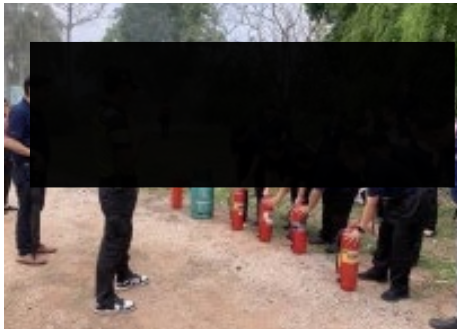
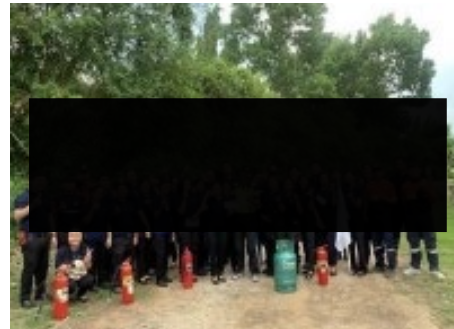
ภาพที่ 2.2-26 การอบรมซ้อมแผนอพยพหนีไฟประจำปี

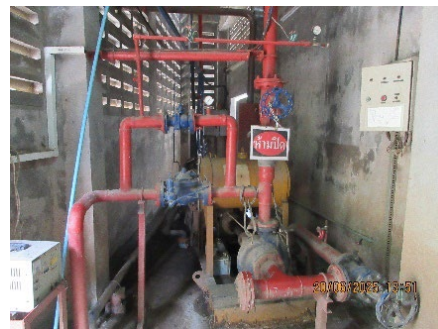
ปั้มน้ำดับเพลิง

ภาพที่ 2.2-27 ระบบป้องกันอัคคีภัย

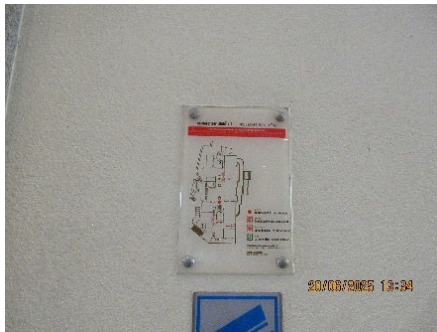
ภาพที่ 2.2-29 แผนผังอพยพหนีไฟ

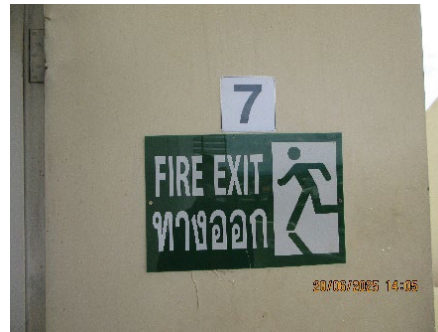
ภาพที่ 2.2-30 ป้ายบอกทางออกหนีไฟ

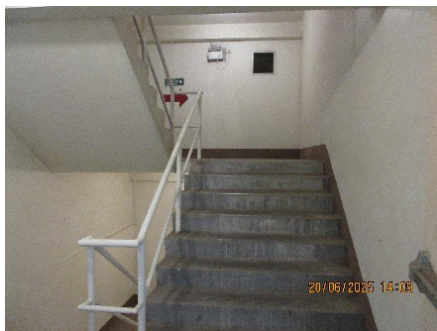
ภาพที่ 2.2-31 บันไดหนีไฟ

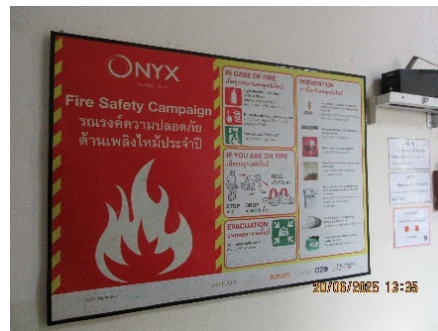
ภาพที่ 2.2-32 ป้ายแนะนำเมื่อเกิดเหตุการณ์
เพลิงไหม้

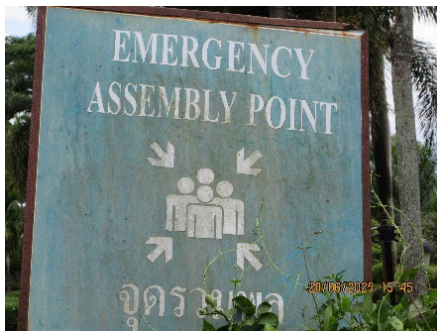
ภาพที่ 2.2-33 จุดรวมพล

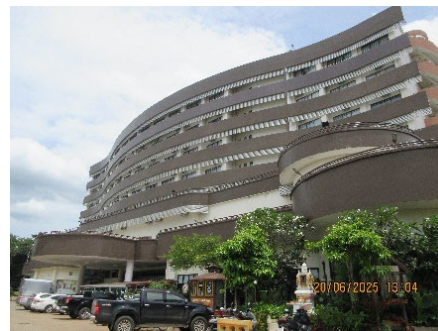
8. สุนทรียภาพ	- ควบคุมการก่อสร้าง การปรับถมที่ดิน และการจัดการภูมิสถาปัตย์ตลอดจนจัดบริเวณต่างๆ ภายในโครงการให้เป็นไปตามแบบที่ได้รับอนุญาต เพื่อให้เกิดผลดีต่อลักษณะภูมิทัศน์ของบริเวณพื้นที่โครงการและบริเวณใกล้เคียงโดยรอบ	- โครงการได้ดำเนินการก่อสร้างตามแบบที่ได้รับอนุญาตเรียบร้อยแล้ว	ไม่มีปัญหา	ภาคผนวก ข-14 ใบอนุญาตก่อสร้างอาคาร (อ.1) และใบอนุญาตประกอบธุรกิจโรงแรม ภาพที่ 2.2-34 ภูมิทัศน์ของโครงการ

ภาพที่ 2.2-34 ภูมิทัศน์ของโครงการ

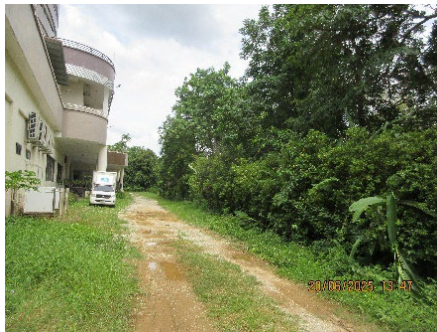
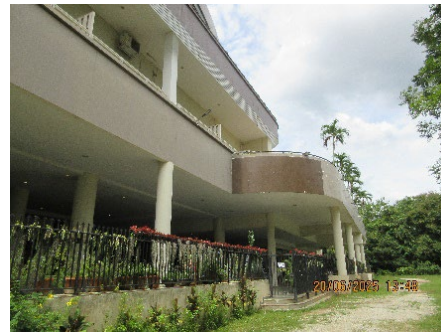
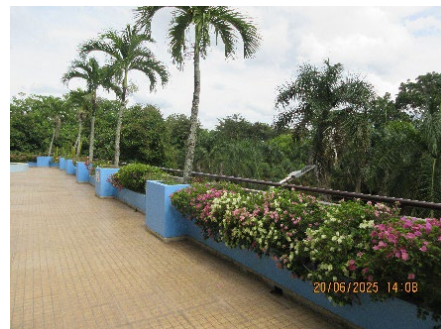
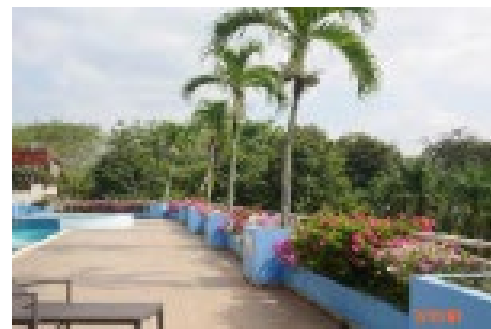
ภาพที่ 2.2-35 พื้นที่สีเขียว

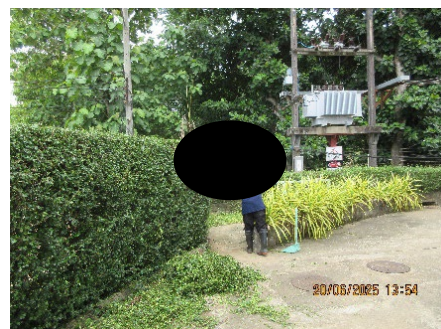
- ให้ทางโครงการทำการปลูกไม้ยืนต้น เช่น ลำตวน โมก ป๊อ คุณ ถันทม ทองกวาว หมากเหลือง และไม้ พุ่มต่างๆ เช่น ปทุมมา เพื่อฟ้า เข็ม ชิงแดง เทียนหยด ในบริเวณพื้นที่ว่างของโรงแรมให้มากที่สุดเท่าที่จะสามารถทำได้ รวมทั้งในบริเวณระเบียงชั้น 2 ชั้น 3 และชั้น 8 เพื่อช่วยให้ตัวอาคารของโรงแรมเกิดความกลมกลืนกับสภาพแวดล้อมภายนอก	- โครงการมีการปลูกต้นไม้บริเวณพื้นที่ต่างๆ โดยรอบโครงการ มีการปรับปรุงภูมิทัศน์ให้เป็นไปตามสภาพแวดล้อมภายนอกที่เปลี่ยนแปลงไป มีการปรับลดและปลูกต้นไม้ชนิดทดแทนการปลูกต้นไม้ยืนต้นขนาดใหญ่ภายในพื้นที่โครงการ เนื่องจากปัญหาขยะชุมชน และการปลูกและเพาะพันธุ์ไม้ต่าง ไม้เลื้อย ไม้ประดับตามกระแสนิยม โดยเน้นปลูกในกระถาง เพื่อจัดสวนหย่อมไว้บริเวณพื้นที่รอบๆ โครงการเพื่อความสวยงาม และเป็นระเบียบง่ายต่อการดูแลรักษาและเคลื่อนย้าย ทั้งนี้ บริเวณพื้นที่ต้อนรับของโครงการเป็นพื้นที่เปิดโล่งทำให้บรรยากาศโปร่งสบาย และโครงการต้องทำพื้นที่จอดรถเพิ่มบริเวณด้านหลัง เนื่องจากพื้นที่โล่งบริเวณด้านหน้าโครงการหมดสัญญาเช่าจากเจ้าของเดิม และเพื่อเป็นการลดค่าใช้จ่ายที่ไม่จำเป็นของโครงการ จึงทำให้ต้องลดปริมาณไม้ยืนต้นลงตามที่มาตรการกำหนด	ไม่มีปัญหา	ภาพที่ 2.2-35 พื้นที่สีเขียว ภาพที่ 2.2-36 การดูแล บำรุงรักษาพื้นที่สีเขียว

ภาพที่ 2.2-36 การดูแล บำรุงรักษาพื้นที่สีเขียว

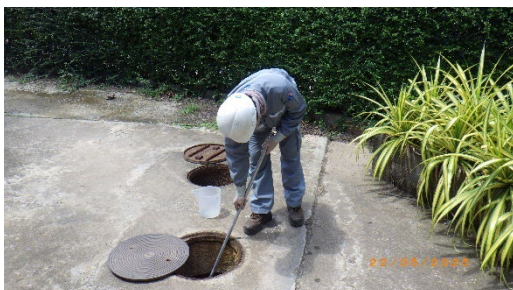
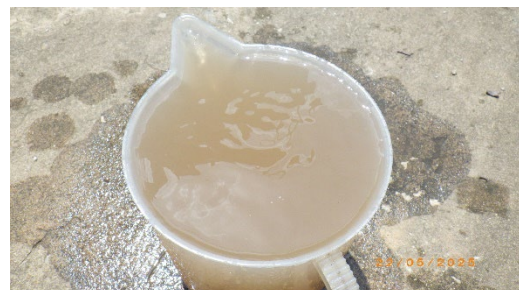
จุดระบายน้ำทิ้ง (Effluent)

เมื่อนำผลการตรวจวิเคราะห์คุณภาพน้ำจากระบบบำบัดน้ำเสีย บริเวณจุดระบายน้ำทิ้ง (Effluent) มาเปรียบเทียบกับค่ามาตรฐานตามประกาศกระทรวงทรัพยากรธรรมชาติและสิ่งแวดล้อม เรื่อง กำหนดมาตรฐานควบคุมการระบายน้ำทิ้งจากอาคารบางประเภทและบางขนาด พ.ศ. 2567 (อาคารประเภท ข.) พบว่าน้ำจากระบบบำบัดน้ำเสียส่วนใหญ่มีค่าอยู่ในเกณฑ์มาตรฐานที่กำหนด ยกเว้น สารแขวนลอยทั้งหมด (Total Suspended Solid)
