รายงานผลการปฏิบัติตามมาตรการป้องกันและแก้ไขผลกระทบสิ่งแวดล้อม  
และมาตรการติดตามตรวจสอบผลกระทบสิ่งแวดล้อม

โครงการ วีไอพี คอนโด กะตะ (ระยะดำเนินการ)  
ระหว่างเดือนมกราคม-มิถุนายน พ.ศ. 2568

บริษัท ภูเก็ตไนน์ โอเคย์ ดีเวลลอปเม้นต์ จำกัด  
หมู่ที่ 4 ตำบลกระรน อำเภอเมืองภูเก็ต จังหวัดภูเก็ต  
โทรศัพท์ 076-336-100

จัดทำโดย บริษัท เอแอลเอส แลบบอราทอรี กรุ๊ป (ประเทศไทย) จำกัด

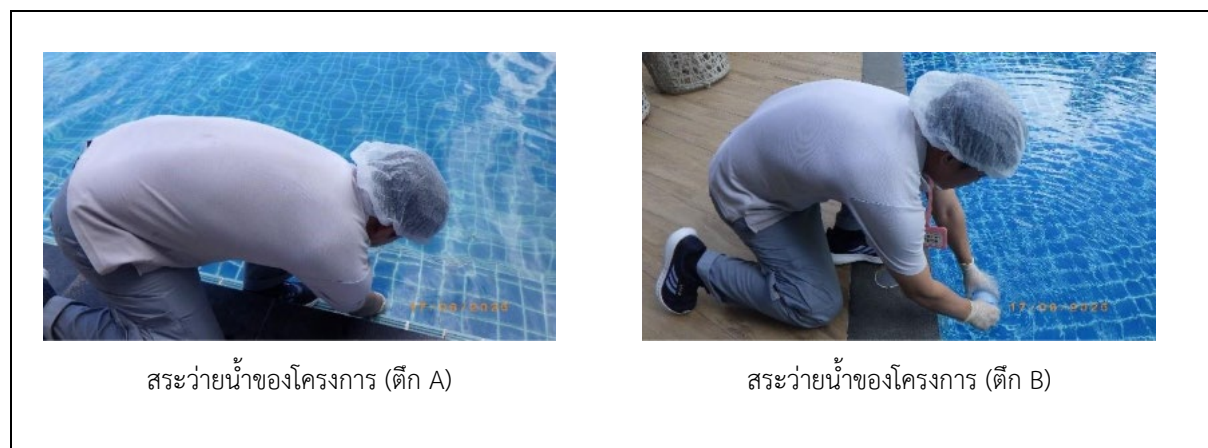
ภาพที่ 3-3 แสดงการเก็บตัวอย่างคุณภาพน้ำสระว่ายน้ำ ประจำปี พ.ศ. 2568

จากผลการตรวจวิเคราะห์คุณภาพน้ำสระว่ายน้ำ พบว่า ผลการตรวจวิเคราะห์ส่วนใหญ่มีค่าอยู่ในเกณฑ์ตามคำแนะนำประกาศคณะกรรมการสาธารณสุข ฉบับที่ 1/2550 เรื่อง การควบคุมการประกอบกิจการสระว่ายน้ำ หรือกิจการอื่นๆ ในทำนองเดียวกัน

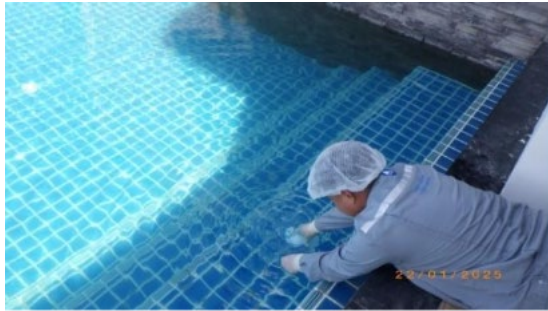
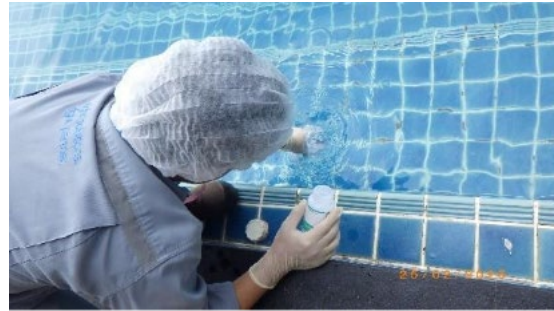
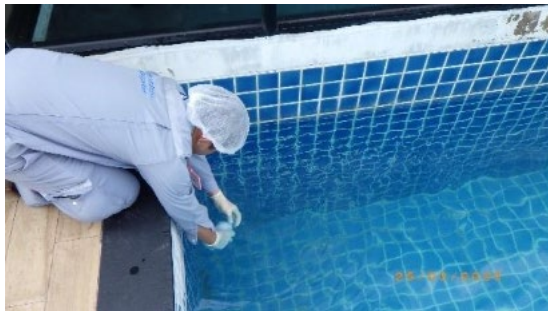
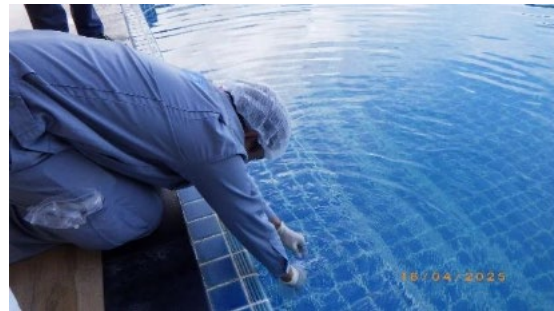
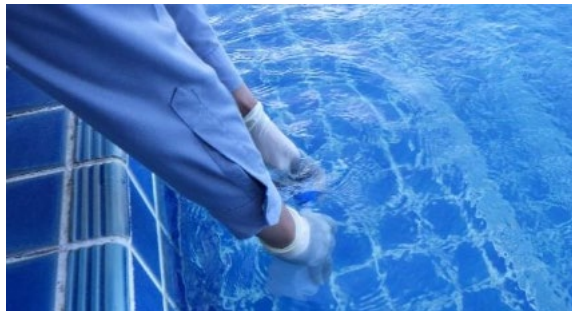
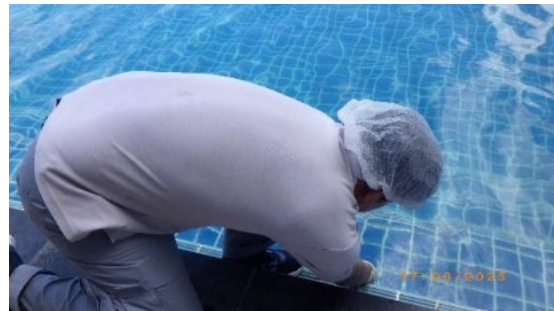
ภาพที่ 3-4 แสดงการเก็บตัวอย่างคุณภาพน้ำสระว่ายน้ำ ระหว่างเดือนมกราคม-มิถุนายน พ.ศ. 2568

จากการตรวจวิเคราะห์คุณภาพน้ำสระว่ายน้ำ ระหว่างเดือนมกราคม-มิถุนายน พ.ศ. 2568 บริเวณสระว่ายน้ำของโครงการ (ตึกA) และบริเวณสระว่ายน้ำของโครงการ (ตึกB) พบว่า ผลการตรวจวิเคราะห์ส่วนใหญ่มีค่าอยู่ในเกณฑ์ตามคำแนะนำประกาศคณะกรรมการสาธารณสุข ฉบับที่ 1/2550 เรื่อง การควบคุมการประกอบกิจการสระว่ายน้ำ หรือกิจการอื่นๆ ในทำนองเดียวกัน
