ภาคผนวกที่ 7

ภาพถ่ายผลการปฏิบัติตามมาตรการป้องกันและแก้ไขผลกระทบสิ่งแวดล้อม
และมาตรการติดตามตรวจสอบคุณภาพสิ่งแวดล้อม

ภาพถ่ายผลการปฏิบัติตามมาตรการป้องกันและแก้ไขผลกระทบสิ่งแวดล้อม และมาตรการติดตามตรวจสอบคุณภาพสิ่งแวดล้อม
โครงการแอตโมซ เดอ โซล ทิพพัล สเตชัน (ATMOZ DE SOL THIPPHAWAN STATION) (ระยะรื้อถอน)
ประจำเดือนมกราคม-มิถุนายน 2568

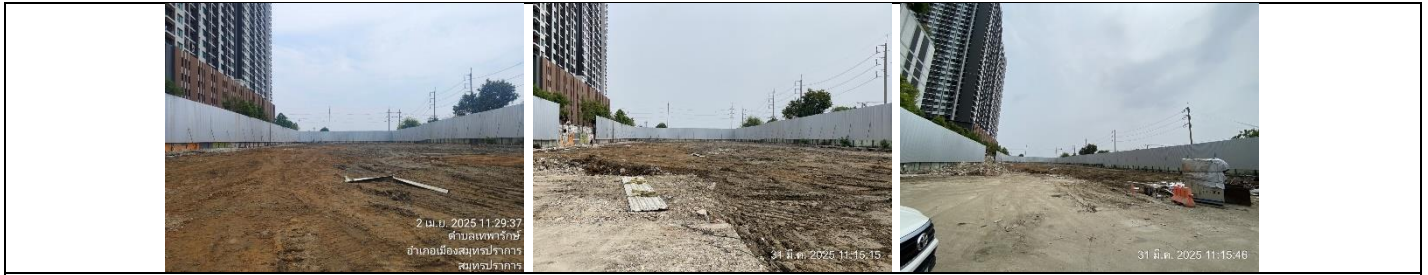
รูปที่ ๗7.1 รั้ว Metal sheet

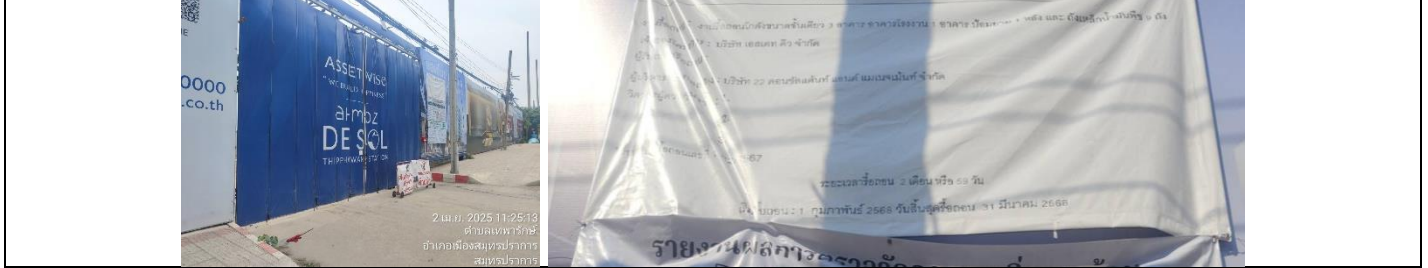
รูปที่ ๗7.2 ป้ายประชาสัมพันธ์โครงการ

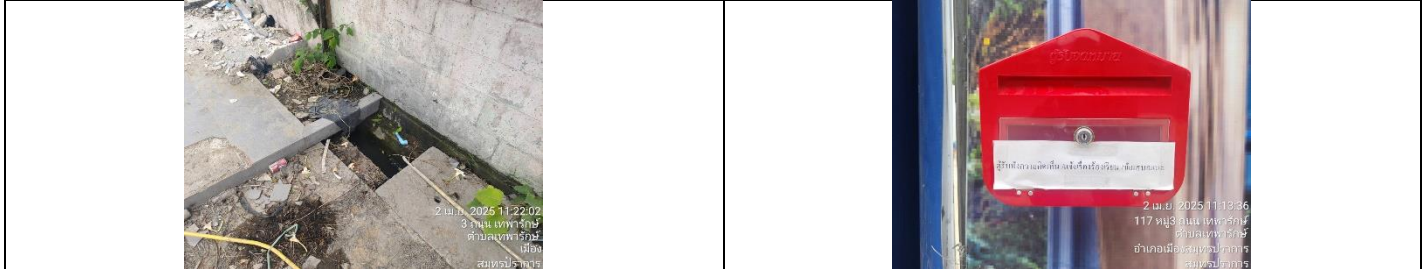
รูปที่ ๗7.3 ท่อระบายน้ำ

รูปที่ ๗7.4 ช่องทางการรับเรื่องร้องเรียน

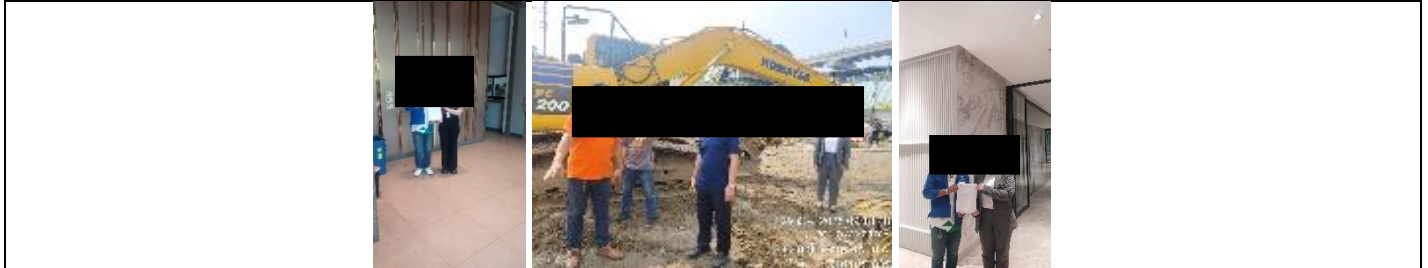
รูปที่ ๗7.5 เจ้าหน้าที่มวชนสัมพันธ์ จากโครงการเข้าพบผู้พักอาศัยข้างเคียง

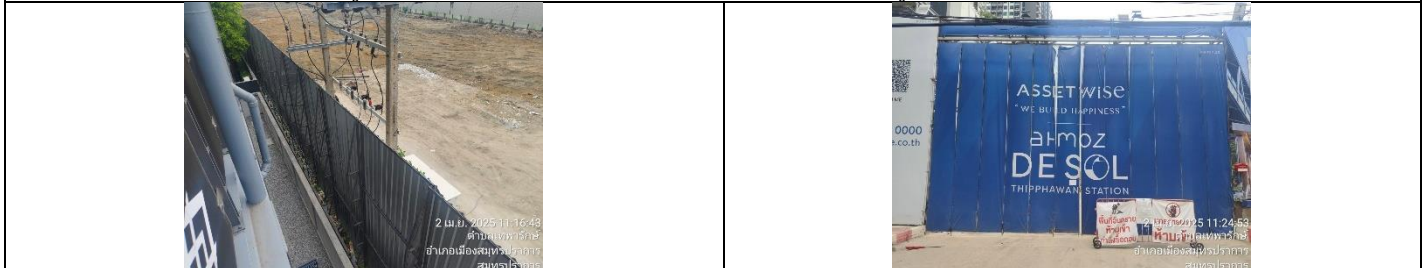
รูปที่ ๗7.6 การติดตั้งสเปรย์น้ำละอองฝอยบริเวณรั้วชั่วคราว

รูปที่ ๗7.7 บริเวณปากทางเข้า-ออกโครงการมีการปิดทึบ

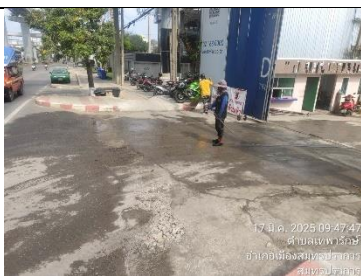
รูปที่ ๗7.8 เจ้าหน้าที่รักษาพื้นผิวให้สะอาดปราศจากเศษหิน ดิน ทราย หรือฝุ่น ตกค้าง

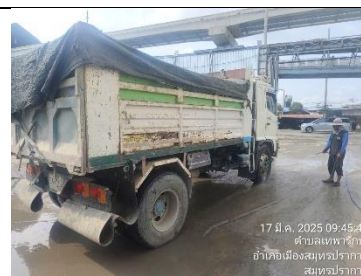
รูปที่ ๗7.9 การล้างล้อรถก่อนออกนอกเขตรื้อถอน

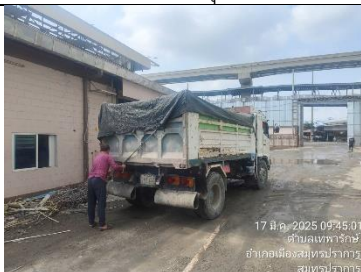
รูปที่ ๗7.10 การคลุมผ้าใบรถขนส่ง

ดัชนีชี้วัด	ผลการตรวจวัด	ค่ามาตรฐาน
ฝุ่นละอองรวม < 100 ไมครอน (เฉลี่ย 24 ชม.)	0.25	375
ฝุ่นละอองรวม < 10 ไมครอน (เฉลี่ย 24 ชม.)	65.76	70
ฝุ่นละอองรวม < 2.5 ไมครอน (เฉลี่ย 24 ชม.)	93.03	115
ค่าเฉลี่ยเสียง : PPV	0.29	5

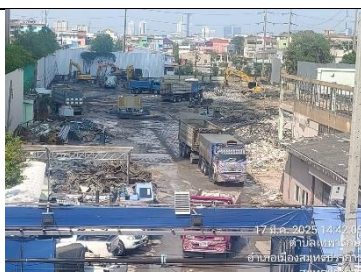
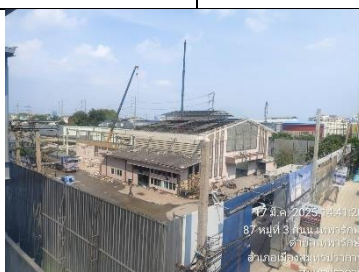
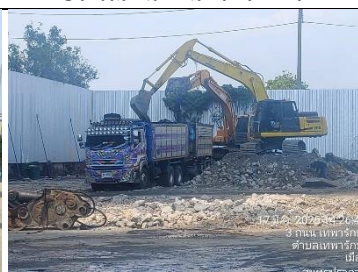
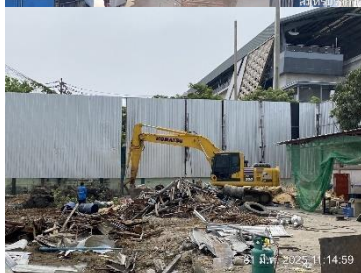
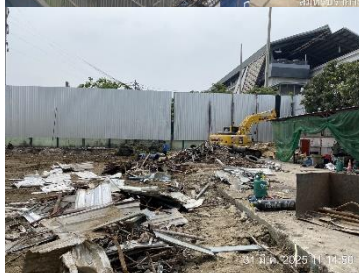
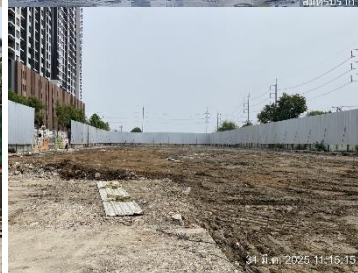
รูปที่ ๗7.12 การรื้อถอน

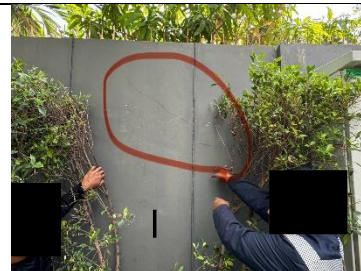
รูปที่ ๗7.14 การสำรวจถ่ายภาพสภาพรั้ว กำแพงบ้าน และตัวอาคาร ของบ้าน/อาคาร รวมสถานประกอบการติดโครงการ

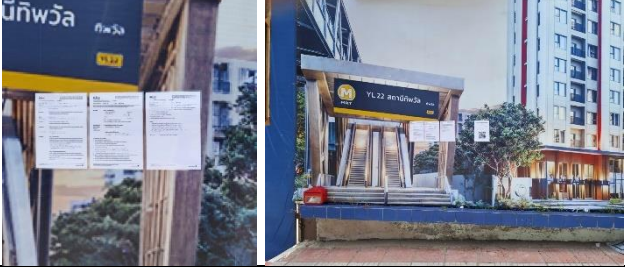
<p>รูปที่ ผ7.28 สำเนาตารางกรมธรรม์ประกันภัยไว้ในบริเวณด้านหน้าโครงการ</p>
