รายงานผลการปฏิบัติตามมาตรการป้องกันและแก้ไขผลกระทบสิ่งแวดล้อม
และมาตรการติดตามตรวจสอบผลกระทบสิ่งแวดล้อม
(ระยะดำเนินการ)
ระหว่างเดือนมกราคม ถึง มิถุนายน พ.ศ. 2568

โครงการจัดสรรที่ดินสีวลี-สุวรรณภูมิ
เจ้าของโครงการ นิติบุคคลหมู่บ้านจัดสรรสีวลี สุวรรณภูมิ
ที่ตั้ง เลขที่ 99 ถนนกิ่งแก้ว-บางพลี หมู่ที่ 4 ตำบลบางพลีใหญ่ อำเภอบางพลี
จังหวัดสมุทรปราการ โทรศัพท์ 02-1367911

**รายงานผลการปฏิบัติตามมาตรการป้องกันและแก้ไขผลกระทบสิ่งแวดล้อม
และมาตรการติดตามตรวจสอบผลกระทบสิ่งแวดล้อม**

โครงการจัดสรรที่ดินสีวิ-สุวรรณภูมิ

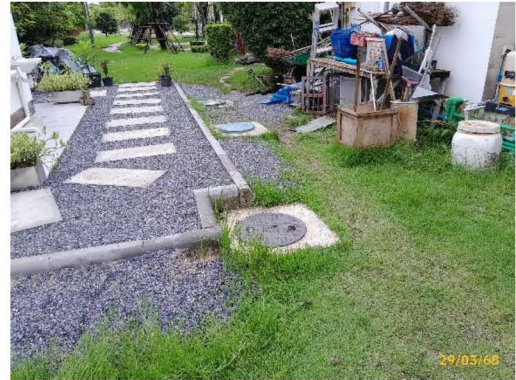
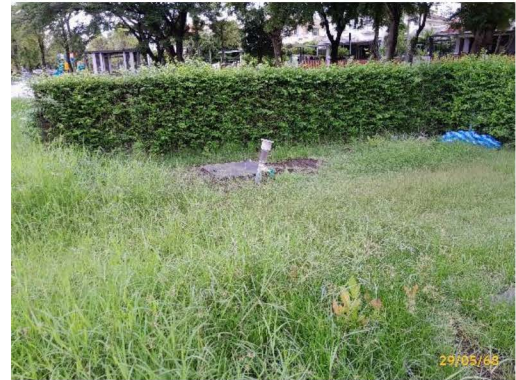
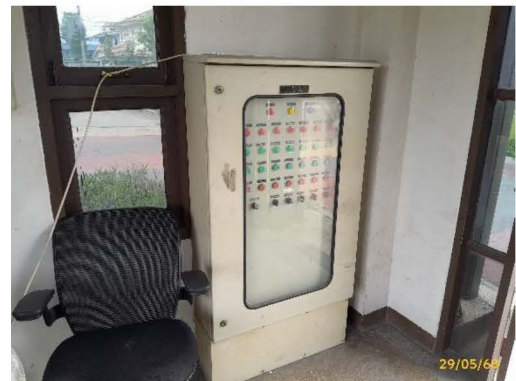
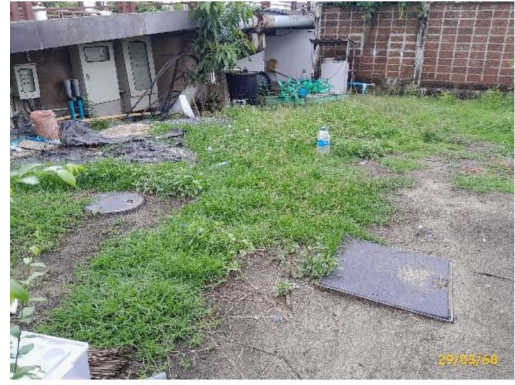
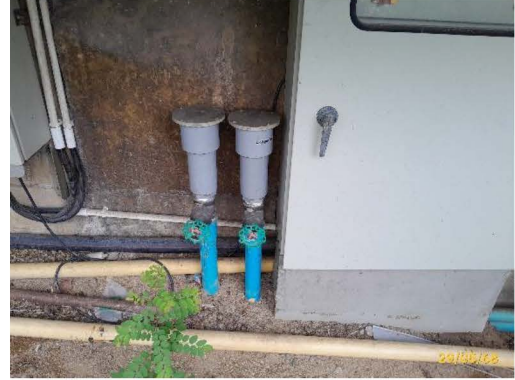
ภาพที่ 2.2-3 การจัดการและบำรุงรักษาระบบบำบัดน้ำเสีย

เจ้าหน้าที่ช่างขณะบำรุงรักษาระบบบำบัดน้ำเสีย

ระบบบำบัดน้ำเสียแห่งที่ 1

ระบบบำบัดน้ำเสียแห่งที่ 2

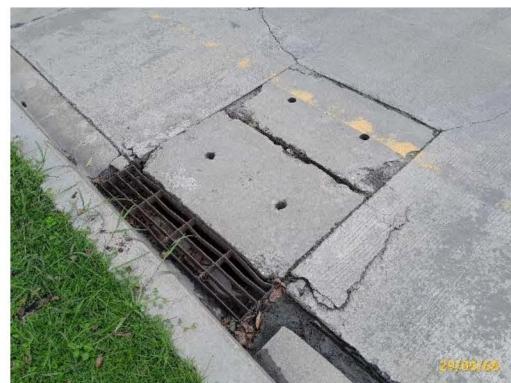
ภาพที่ 2.2-9 (ต่อ) การระบายน้ำและป้องกันน้ำท่วม

ตะแกรงดักขยะบริเวณฝาท่อระบายน้ำ

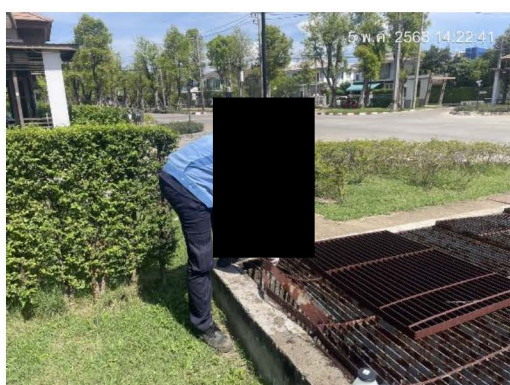
จากการเก็บตัวอย่างน้ำทิ้งบริเวณบ่อตรวจวัดคุณภาพน้ำทิ้งหลังการบำบัด ทั้ง 2 แห่ง พบว่า **ส่วนใหญ่มีค่าอยู่ในเกณฑ์มาตรฐาน** ตามประกาศกระทรวงทรัพยากรธรรมชาติและสิ่งแวดล้อม เรื่อง กำหนดมาตรฐานควบคุมการระบายน้ำทิ้งจากที่ดินจัดสรร พ.ศ. 2564 (ประเภท ข) เว้นแต่ค่า pH ของระบบบำบัดน้ำเสียแห่งที่ 2 ช่วงเดือนธันวาคม มีค่าเกินมาตรฐานเพียงเล็กน้อย แสดงดังตารางที่ 3.5.3-1

น้ำทิ้งก่อนเข้าระบบบำบัดน้ำเสีย ชุดที่ 1

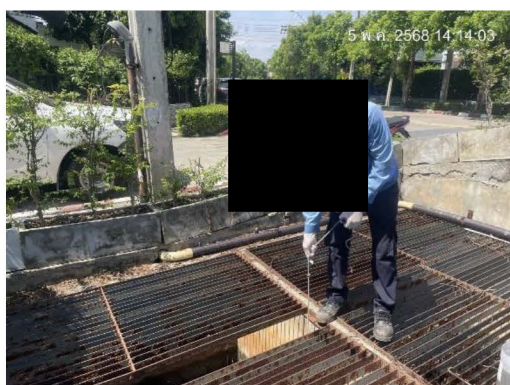
น้ำทิ้งก่อนเข้าระบบบำบัดน้ำเสีย ชุดที่ 2
