ภาคผนวก ค

รายงานผลการตรวจสอบผลกระทบสิ่งแวดล้อมทางประวัติศาสตร์และโบราณคดี
แหล่งโบราณคดีดอยผาตูบ ๑ แหล่งโบราณคดีดอยผาตูบ ๒ แหล่งโบราณคดีดอยผาตูบ ๓
และแหล่งโบราณคดีถ้ำช้างเผือก
ตามมาตรการตามมาตรการแนบท้ายประทานบัตร
เหมืองแร่หินปูนเพื่ออุตสาหกรรมเคมี ที่ ๒๗๔๘๖/๑๔๘๑๘ ร่วมแผนผังโครงการทำเหมืองเดียวกันกับ
ประทานบัตรที่ ๓๐๔๘๑/๑๖๐๕๐
รอบการตรวจสอบครั้งที่ ๑/๒๕๖๘

ตรวจสอบเมื่อวันที่ ๘ พฤษภาคม ๒๕๖๘

ผลการตรวจสอบผลกระทบสิ่งแวดล้อมประวัติศาสตร์และโบราณคดี
แหล่งโบราณคดีดอยผาตูบ ๑ และ ดอยผาตูบ ๓ อำเภอแม่เมาะ จังหวัดลำปาง
รอบการตรวจสอบครั้งที่ ๑/๒๕๖๘

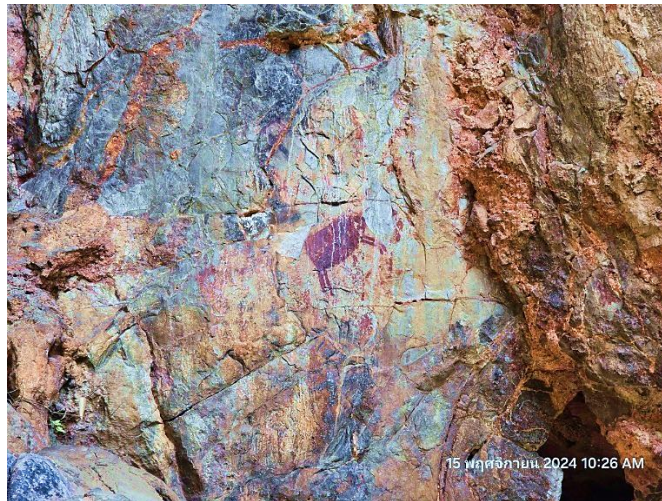
- ภาพที่ ๑ เป็นภาพสัตว์สี่เท้าเขียนด้วยสีแดงแบบเงาทึบ (Silhouette) หันหน้าไปทางทิศเหนือ ขาหลังเหยียดตรง ขาหน้าทั้ง ๒ ข้าง ยกสูงขึ้น หางชี้ขึ้นด้านบน ลำตัวอ้วน ลักษณะคล้ายกำลังกระโดด หรือปีนป่าย ใบหน้าขำรูด เหลือส่วนปากและใบหูเล็กน้อย และจากการตรวจสอบเมื่อครั้งที่ ๑/๒๕๕๙ พบว่า ภาพมีชำรุดเสียหายเพิ่มเติมบริเวณส่วนหาง โดยเจ้าหน้าที่ กฝผ. เมืองแม่เมาะ กรมศิลปากร และสำนักอุตสาหกรรมพื้นฐานและการเหมืองแร่เขต ๓ เชียงใหม่ ร่วมกันตรวจสอบอีกครั้ง สรุปผลว่าความเสียหาย ดังกล่าวมิได้เกี่ยวข้องกับแรงสั่นสะเทือนจากการระเบิดทำเหมืองในพื้นที่ประทานบัตร ๓๐๔๘๑/๑๖๐๕๐ (คำขอที่ ๙/๒๕๕๑) แต่อย่างใด ตามความที่ปรากฏในหนังสือที่ วธ ๐๔๒๑/๔๐๓ ลงวันที่ ๕ สิงหาคม ๒๕๕๙ ทั้งนี้ การตรวจสอบครั้งที่ ๑/๒๕๖๘ พบว่ามีสภาพเหมือนเดิม เมื่อเปรียบเทียบกับผลการตรวจสอบครั้งที่ ๒/๒๕๖๗

ภาพเขียนสีรูปสัตว์สี่เท้า (?) สภาพจากการตรวจสอบครั้งที่ ๒/๒๕๖๗
เมื่อวันที่ ๑๕ พฤศจิกายน ๒๕๖๗

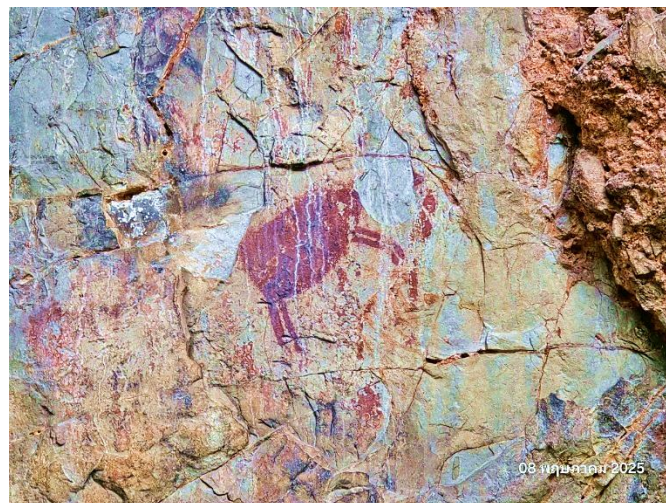
ภาพเขียนสีรูปสัตว์สี่เท้า (?) สภาพจากการตรวจสอบครั้งที่ ๑/๒๕๖๘
เมื่อวันที่ ๘ พฤษภาคม ๒๕๖๘

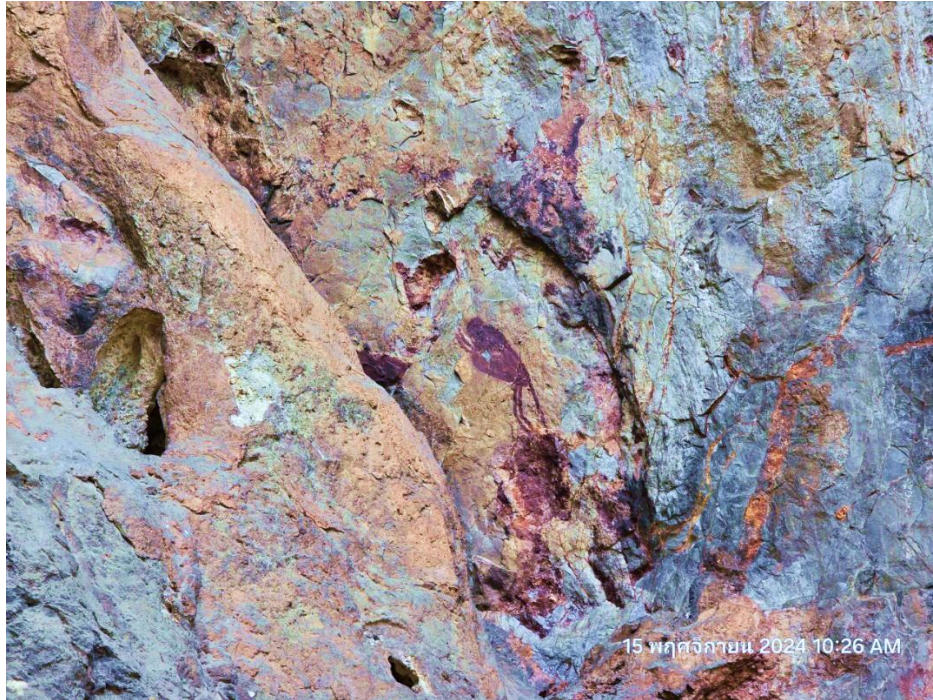
- ภาพที่ ๒ เป็นภาพสัตว์สีเทาเขียนด้วยสีแดงแบบเงาทึบ (Silhouette) หันหน้าไปทางทิศใต้ศีรษะกลม หน้าอกใหญ่เอวเรียวเล็ก ขาหน้ายกขึ้นทั้ง ๒ ข้าง ขาหลังยาว งอเข้าเล็กน้อยหางยาว ลักษณะคล้ายลิง ปรากฏร่องรอยคล้ายรอยกะเทาะบริเวณอกของภาพเขียนสี ทั้งนี้ การตรวจสอบครั้งที่ ๑/๒๕๖๘ พบว่ามีสภาพเหมือนเดิม เมื่อเปรียบเทียบกับผลการตรวจสอบครั้งที่ ๒/๒๕๖๗

ภาพเขียนสีรูปสัตว์ (?) สภาพจากการตรวจสอบครั้งที่ ๒/๒๕๖๗ เมื่อวันที่ ๑๕ พฤศจิกายน ๒๕๖๗

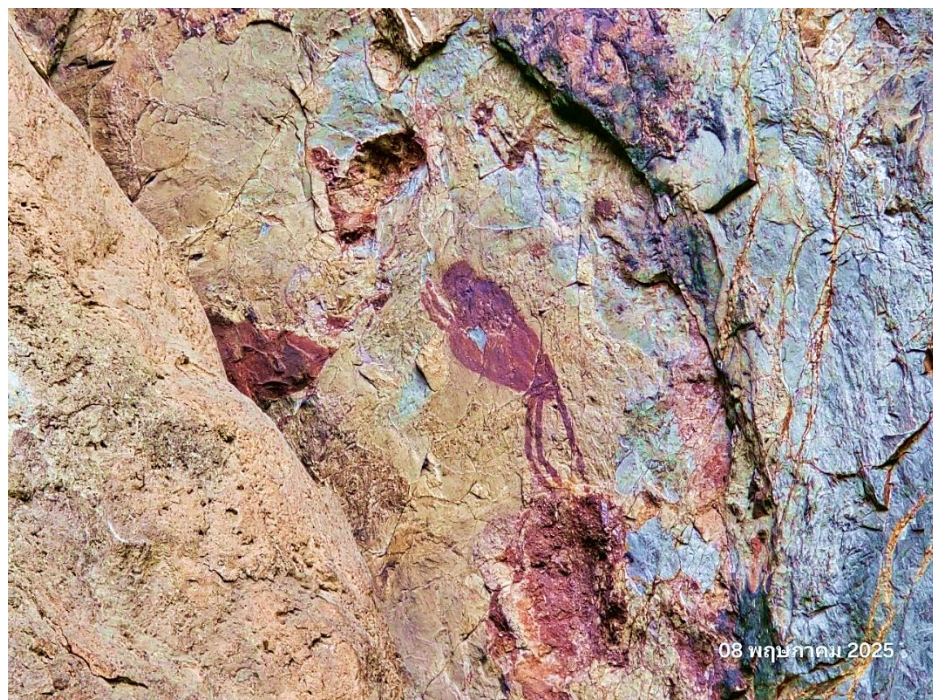
ภาพเขียนสีรูปสัตว์ (?) สภาพจากการตรวจสอบครั้งที่ ๑/๒๕๖๘ เมื่อวันที่ ๘ พฤษภาคม ๒๕๖๘

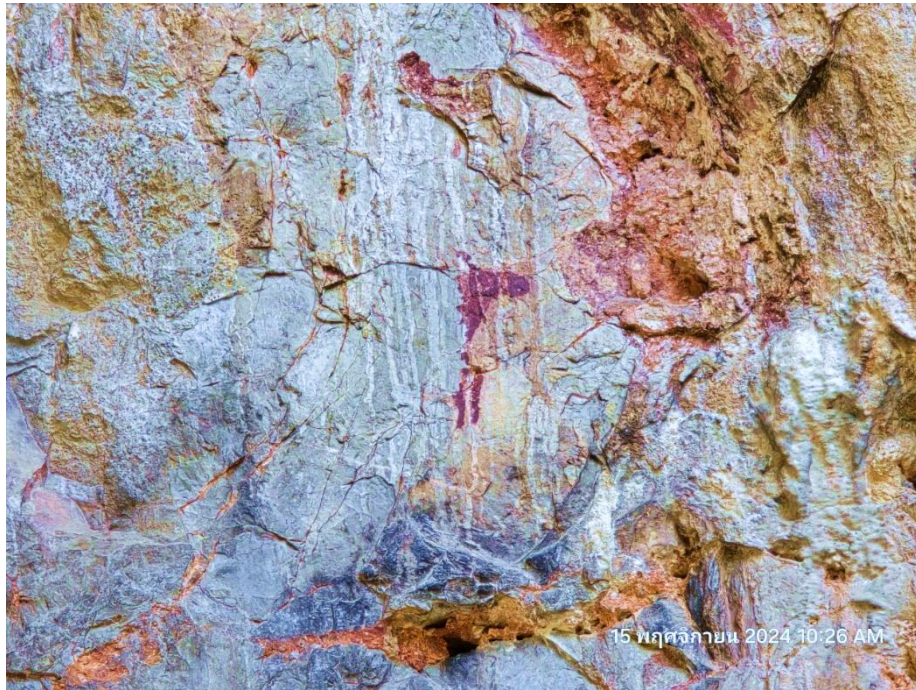
- ภาพที่ ๓ อยู่ระหว่างภาพที่ ๑ และ ๒ ในระดับสูงกว่าทั้ง ๒ ภาพ เป็นภาพเขียนด้วยสีแดง แบบเงาทึบเช่นเดียวกัน สภาพชำรุดเหลือเพียงร่องรอยขา ๒ ข้าง ที่มีลักษณะงอเล็กน้อย เหนือขา ด้านซ้ายของภาพมีร่องรอยสีแดงลักษณะคล้ายศีรษะของสัตว์ (?) ยื่นออกไปด้านทิศเหนือ มีคราบ หินปูนปิดทับ ทั้งนี้ การตรวจสอบครั้งที่ ๑/๒๕๖๘ พบว่ามีสภาพเหมือนเดิม เมื่อเปรียบเทียบกับผล การตรวจสอบครั้งที่ ๒/๒๕๖๗

ภาพเขียนสีรูปสัตว์ (?) สภาพจากการตรวจสอบครั้งที่ ๒/๒๕๖๗ เมื่อวันที่ ๑๕ พฤศจิกายน ๒๕๖๗

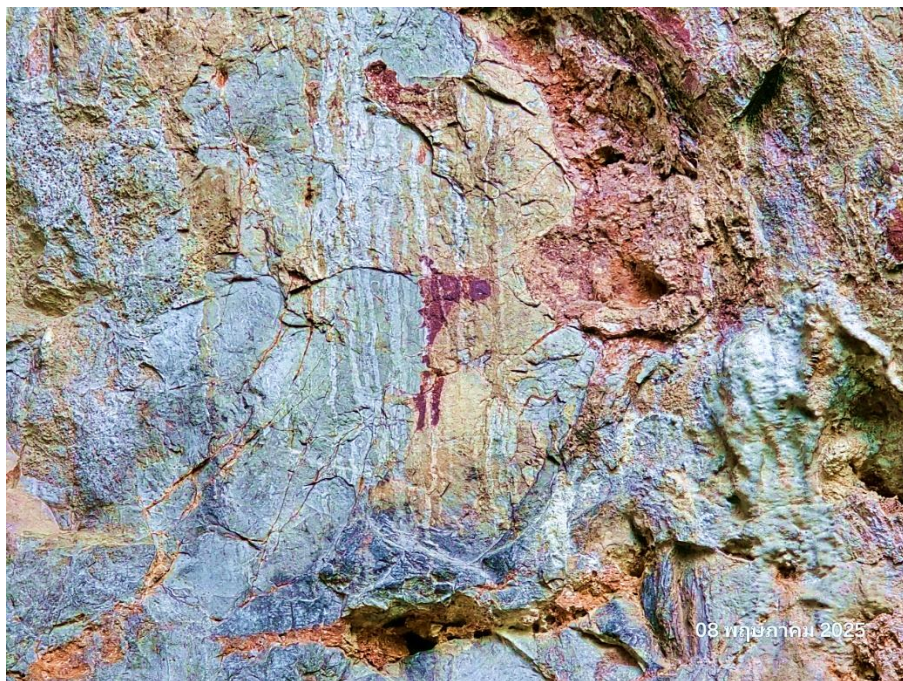
ภาพเขียนสีรูปสัตว์ (?) สภาพจากการตรวจสอบครั้งที่ ๑/๒๕๖๘ เมื่อวันที่ ๘ พฤษภาคม ๒๕๖๘

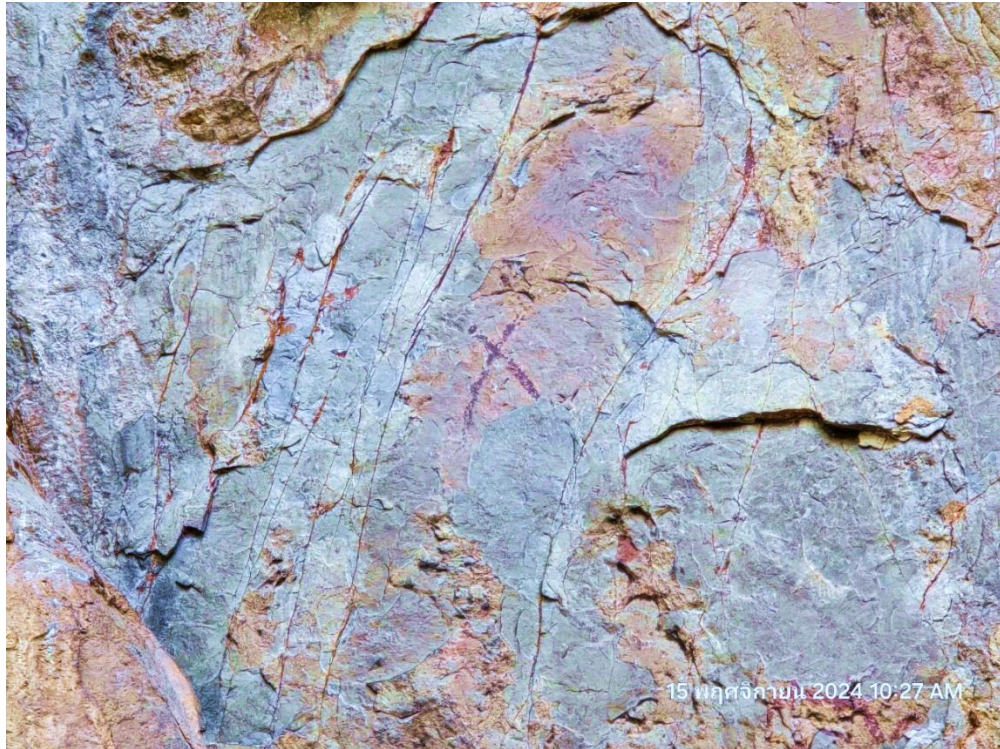
- ภาพที่ ๔ พบทางด้านขวาของพื้นที่ภาพเขียนสี เป็นภาพที่พบสูงที่สุดในกลุ่มภาพนี้ ลักษณะเป็นภาพกากบาท (X) ทั้งนี้ การตรวจสอบครั้งที่ ๑/๒๕๖๘ พบว่ามีสภาพเหมือนเดิม เมื่อเปรียบเทียบกับผลการตรวจสอบครั้งที่ ๒/๒๕๖๗

ภาพเขียนสีรูปกากบาท สภาพจากการตรวจสอบครั้งที่ ๒/๒๕๖๗ เมื่อวันที่ ๑๕ พฤศจิกายน ๒๕๖๗

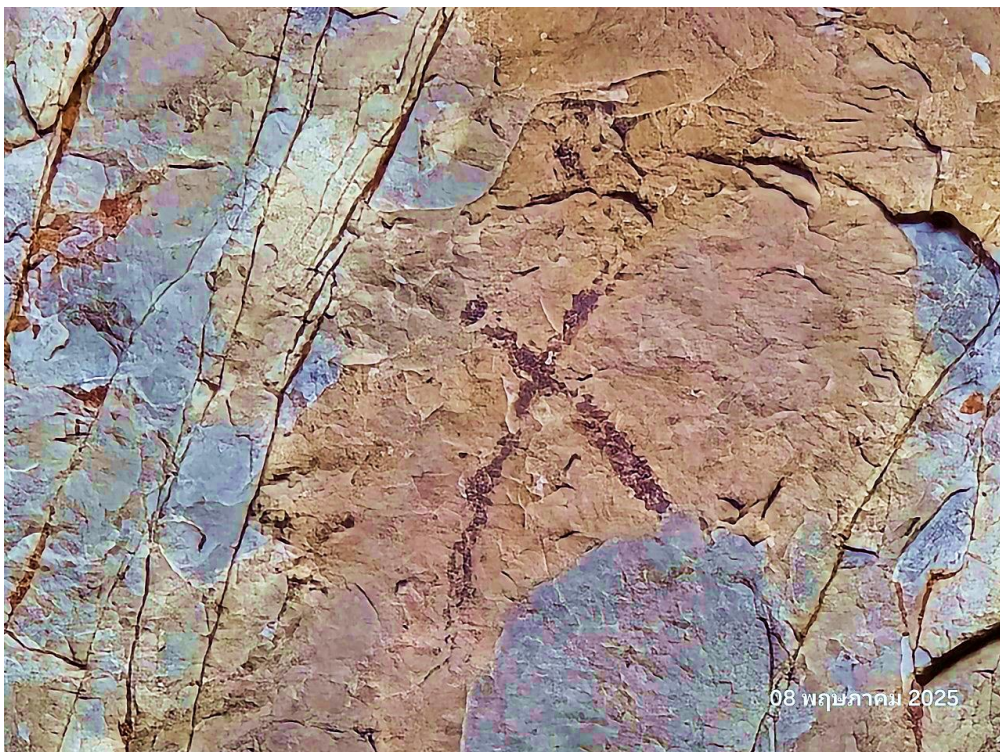
ภาพเขียนสีรูปกากบาท สภาพจากการตรวจสอบครั้งที่ ๑/๒๕๖๘ เมื่อวันที่ ๘ พฤษภาคม ๒๕๖๘

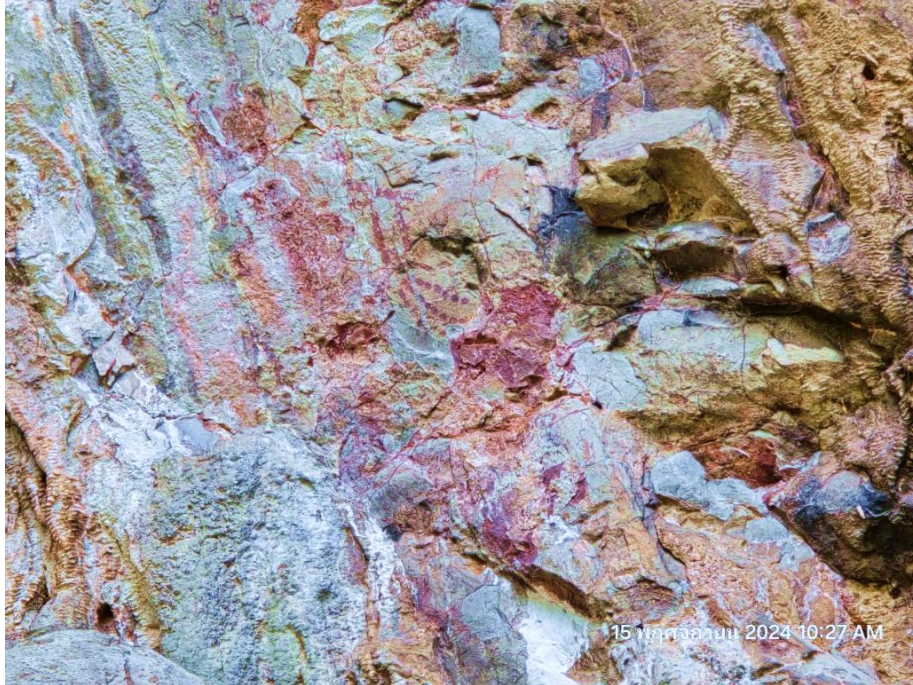
- ภาพที่ ๕ ภาพเขียนสี (?) มีลักษณะคล้ายจุดกลมสีแดงที่บเรียงต่อกัน นับได้ชัดเจน ๗ จุด
ทั้งนี้ การตรวจสอบครั้งที่ ๑/๒๕๖๘ พบว่ามีสภาพเหมือนเดิม เมื่อเปรียบเทียบกับผลการตรวจสอบ
ครั้งที่ ๒/๒๕๖๗

ภาพเขียนสีมีลักษณะคล้ายจุดเรียงต่อกัน สภาพจากการตรวจสอบครั้งที่ ๒/๒๕๖๗
เมื่อวันที่ ๑๕ พฤศจิกายน ๒๕๖๗

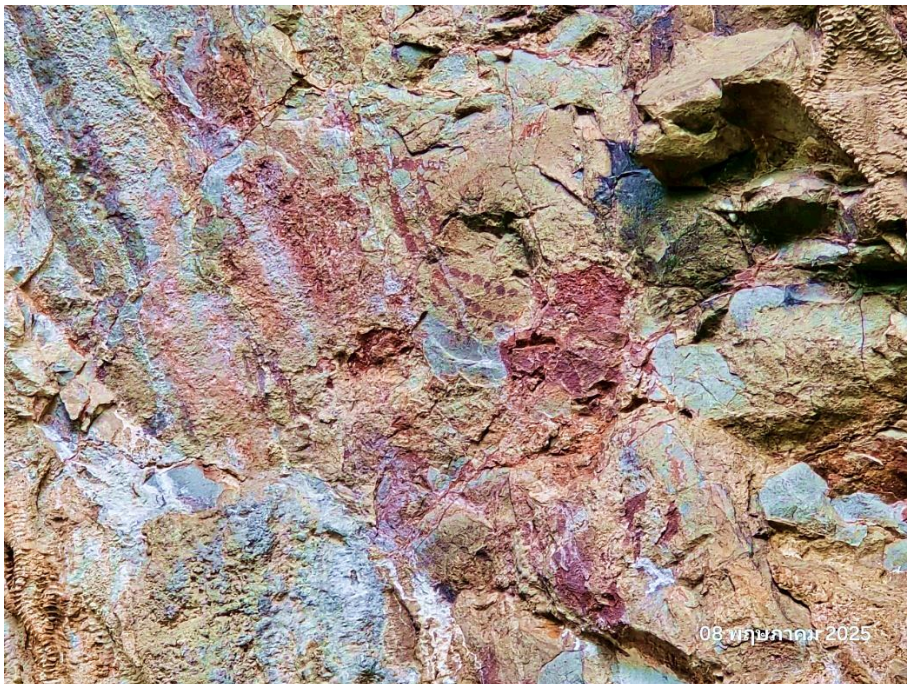
ภาพเขียนสีมีลักษณะคล้ายจุดเรียงต่อกัน สภาพจากการตรวจสอบครั้งที่ ๑/๒๕๖๘
เมื่อวันที่ ๘ พฤษภาคม ๒๕๖๘

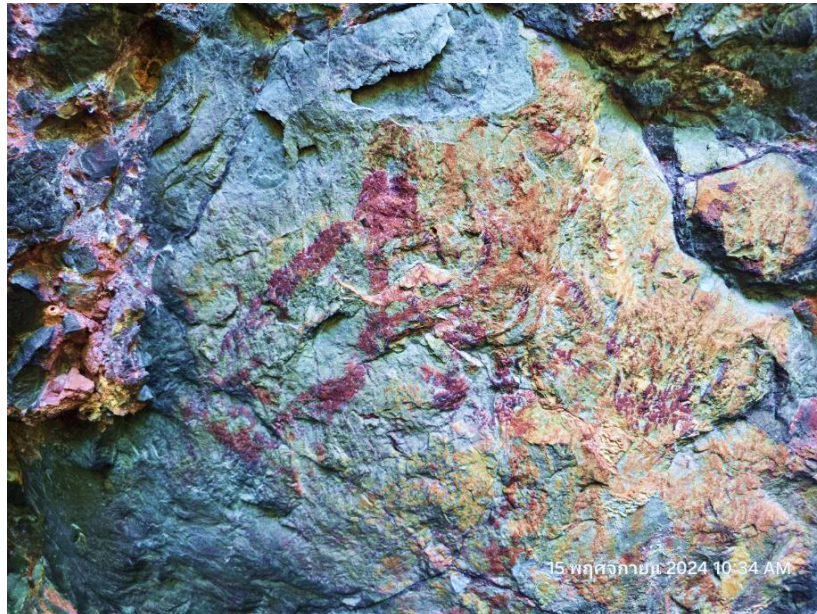
- ภาพกลุ่มที่ ๑ อยู่ต่ำกว่าภาพอื่น ๆ ในบริเวณนี้ เป็นภาพเขียนสีแบบโครงร่าง หันหน้าไปทางทิศเหนือ ลำตัวเอียง มีหัว ใบหู ขาหน้า ลำตัว และหาง ส่วนขาหลังไม่ค่อยชัดเจนนัก ถัดไปทางทิศเหนือ ปรากฏร่องรอยคล้ายฝ่ามือประทับ แต่ไม่ค่อยชัดเจนเนื่องจากสภาพหินบริเวณนั้นขรุขระมาก ทั้งนี้ การตรวจสอบครั้งที่ ๑/๒๕๖๘ พบว่ามีสภาพเหมือนเดิม เมื่อเปรียบเทียบกับผลการตรวจสอบครั้งที่ ๒/๒๕๖๗

ภาพเขียนสีดอยผาตูบ ๓ กลุ่มที่ ๑ สภาพจากการตรวจสอบ ครั้งที่ ๒/๒๕๖๗
เมื่อวันที่ ๑๕ พฤศจิกายน ๒๕๖๗

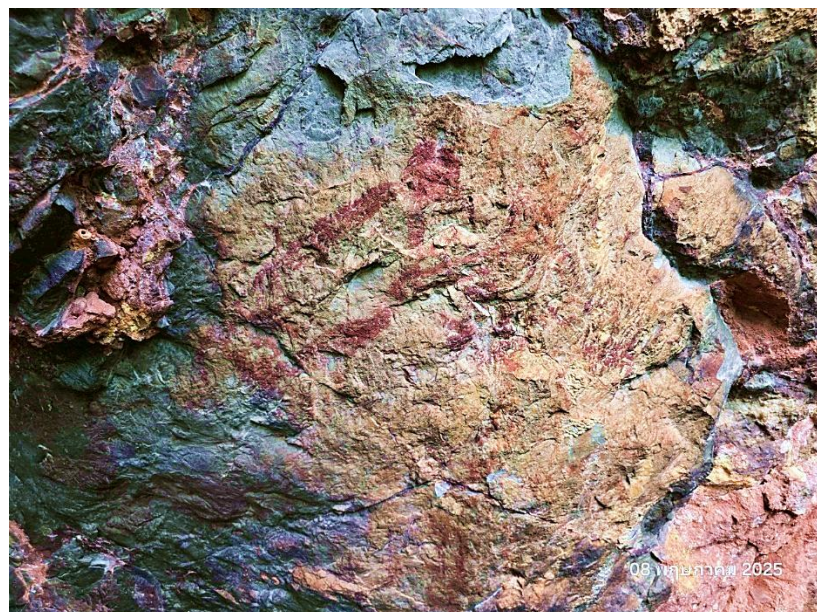
ภาพเขียนสีดอยผาตูบ ๓ กลุ่มที่ ๑ สภาพจากการตรวจสอบ ครั้งที่ ๑/๒๕๖๘
เมื่อวันที่ ๘ พฤษภาคม ๒๕๖๘

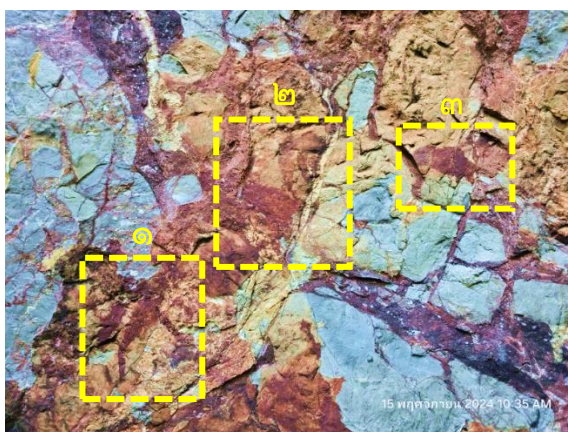
ทั้งนี้ การตรวจสอบครั้งที่ ๑/๒๕๖๘ พบว่ามีสภาพเหมือนเดิม เมื่อเปรียบเทียบกับผลการตรวจสอบครั้งที่ ๒/๒๕๖๗ แต่อย่างไรก็ตามบริเวณพื้นผิวผนังใกล้เคียงกับภาพที่ ๒ พบลักษณะการปะทุเสื่อมสภาพของผนังเพิงผาหินปูน ซึ่งยังไม่สามารถระบุสาเหตุที่ชัดเจนได้ว่า เกิดจากแรงสั่นสะเทือนฝีมือมนุษย์ หรือแรงสั่นสะเทือนจากเหตุการณ์แผ่นดินไหวตามธรรมชาติ (เมื่อวันที่ ๒๘ มีนาคม ๒๕๖๘ ที่ผ่านมา) จำเป็นต้องได้รับการตรวจสอบและเฝ้าระวังอย่างใกล้ชิดในลำดับต่อไป

ภาพเขียนสีดอยผาตูบ ๓ กลุ่มที่ ๒ สภาพจากการตรวจสอบ ครั้งที่ ๒/๒๕๖๗

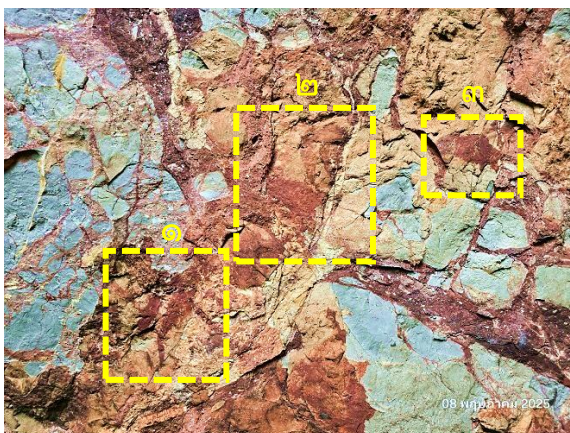
ภาพเขียนสีดอยผาตูบ ๓ กลุ่มที่ ๒ สภาพจากการตรวจสอบ ครั้งที่ ๑/๒๕๖๘

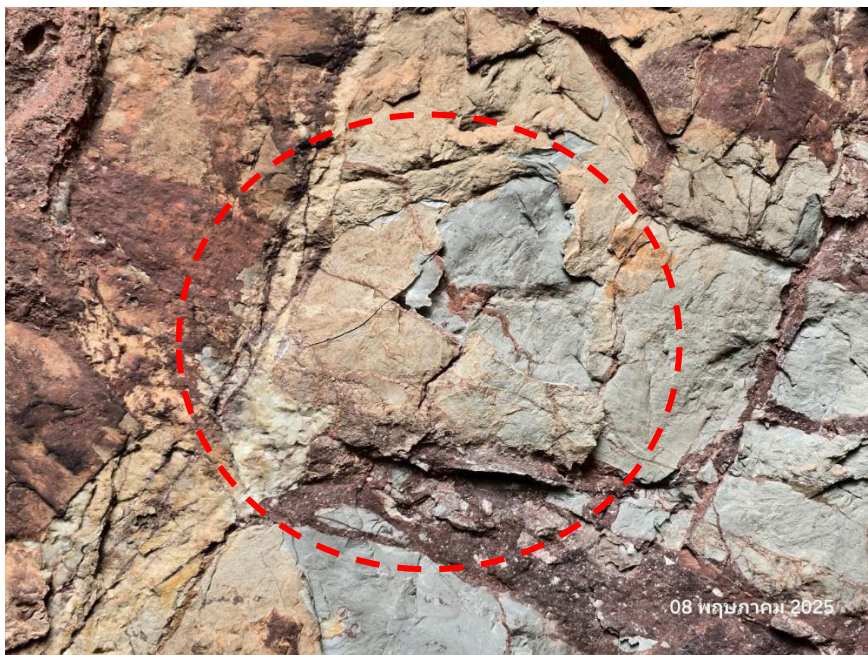
การเสื่อมสภาพบริเวณใกล้เคียงภาพเขียนสีดอยผาตูบ ๓ กลุ่มที่ ๒ ภาพที่ ๒
จากการตรวจสอบ ครั้งที่ ๑/๒๕๖๘ เมื่อวันที่ ๘ พฤษภาคม ๒๕๖๘

ส่วนภาพเขียนสี แหล่งโบราณคดีดอยผาตูบ ๓ ก็ยังคงสภาพเดิม โดยไม่พบร่องรอยความเปลี่ยนแปลงใด ๆ เพิ่มเติม เมื่อเปรียบเทียบกับการตรวจสอบครั้งที่ ๒/๒๕๖๗ เมื่อวันที่ ๑๕ พฤศจิกายน ๒๕๖๗ แต่อย่างไรก็ตามภาพเขียนสีดอยผาตูบ ๓ บริเวณพื้นผิวผนังใกล้เคียงกับภาพเขียนสี กลุ่มที่ ๒ ภาพที่ ๒ พบลักษณะการปะทุเสื่อมสภาพของผนังเพิงผาหินปูน ซึ่งยังไม่สามารถระบุสาเหตุที่ชัดเจนได้ว่า เกิดจากแรงสั่นสะเทือนฝีมือมนุษย์ หรือแรงสั่นสะเทือนจากเหตุการณ์แผ่นดินไหวตามธรรมชาติ (เมื่อวันที่ ๒๘ มีนาคม ๒๕๖๘ ที่ผ่านมา) เห็นควรประสานผู้เชี่ยวชาญเข้ามาตรวจสอบ และติดตามอย่างใกล้ชิดเพื่อเฝ้าระวังในลำดับต่อไป

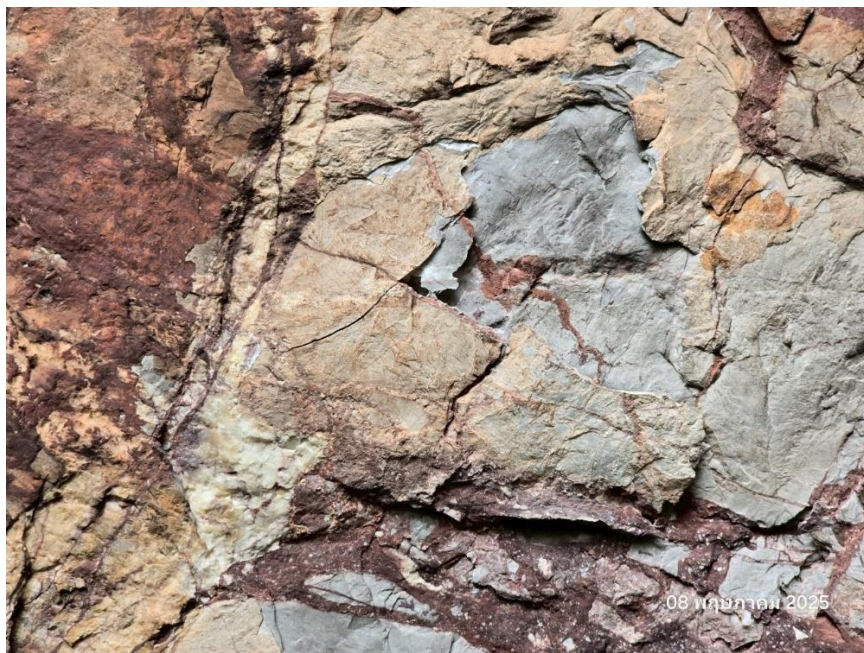
ภาพขยายการเสื่อมสภาพบริเวณใกล้เคียงภาพเขียนสีดอยผาตูบ ๓ กลุ่มที่ ๒ ภาพที่ ๒
จากการตรวจสอบ ครั้งที่ ๑/๒๕๖๘ เมื่อวันที่ ๘ พฤษภาคม ๒๕๖๘

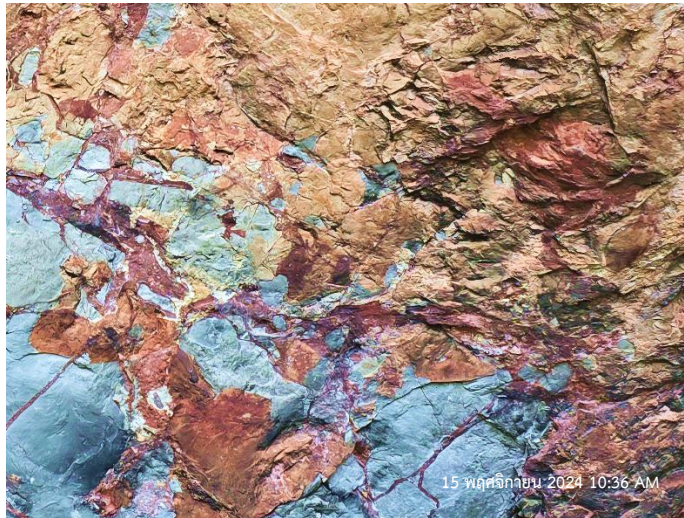
- ภาพที่ ๑ อยู่สูงจากพื้นดินใต้เพิงผาประมาณ ๑ เมตร เขียนด้วยสีแดงแบบเงาทึบ ประกอบด้วยรูปทรงสามเหลี่ยมยอดมนมีการวาดเส้นตรงคล้ายกิ่งไม้ออกจากรูปทรงดังกล่าวทั้งสองข้าง ด้านซ้ายมือของรูปสี่เหลี่ยมมีการระบายสีแดงทึบ พื้นผิวเพิงผาถ้ำรอบ ๆ ภาพเขียนสีมีการแตกและหลุดลอกหลายส่วนจนปรากฏเนื้อหินสีเทา

ภาพเขียนสีดอยผาตูบกลุ่มที่ ๓ ภาพที่ ๑ แสดงอาการชำรุดทั้งสองข้างขึ้น ?
สภาพจากการตรวจสอบครั้งที่ ๒/๒๕๖๗ เมื่อวันที่ ๑๕ พฤศจิกายน ๒๕๖๗

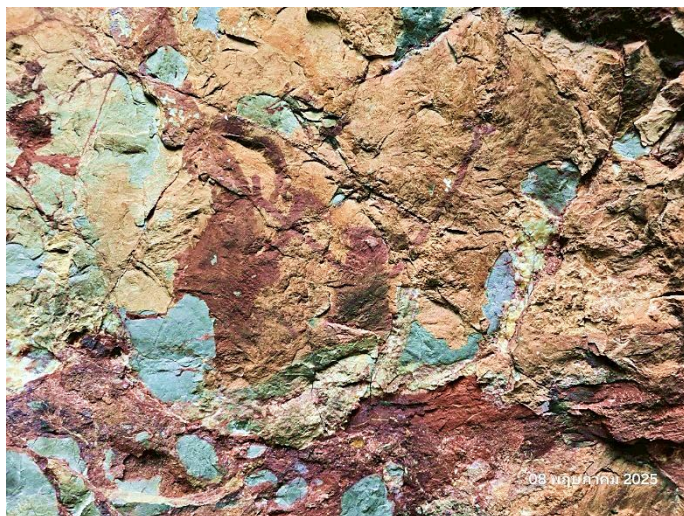
ทั้งนี้ การตรวจสอบครั้งที่ ๑/๒๕๖๘ พบว่ามีสภาพเหมือนเดิม เมื่อเปรียบเทียบกับผลการตรวจสอบครั้งที่ ๒/๒๕๖๗

ภาพเขียนสีดอยผาตูบกลุ่มที่ ๓ ภาพที่ ๑ แสดงอาการชำรุดทั้งสองข้างขึ้น ?
สภาพจากการตรวจสอบครั้งที่ ๑/๒๕๖๘ เมื่อวันที่ ๘ พฤษภาคม ๒๕๖๘

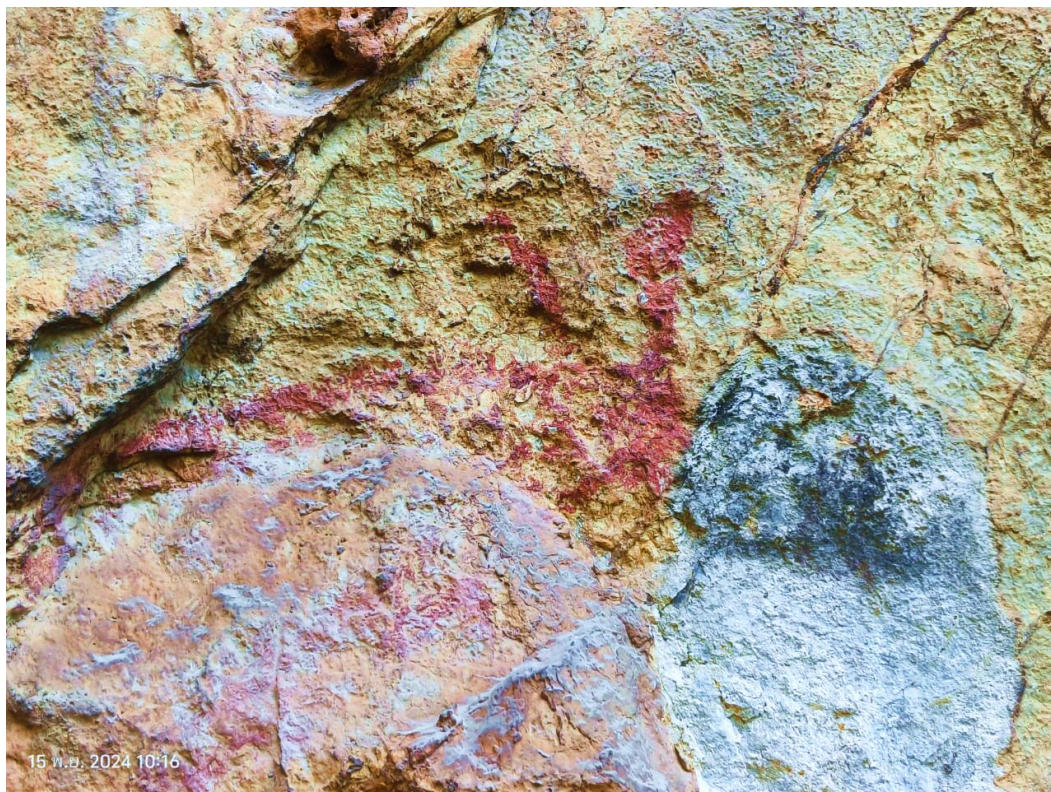
จากการสำรวจทางโบราณคดีเมื่อปี พ.ศ. ๒๕๕๗ พบภาพเขียนสี ๑ ภาพ เป็นภาพสัตว์เขียนด้วยสีแดงแบบโครงร่าง ศีรษะทึบ หูชี้ขึ้นทั้ง ๒ ข้าง หันหน้าไปทางด้านทิศเหนือ พบขาหลัง ๑ ข้าง ลักษณะเหยียดตรงไม่ปรากฏร่องรอยของขาหน้า หางเหยียดเล็กน้อย ภาพมีคราบน้ำปูนเคลือบทับในบางจุด ทางด้าน ทิศตะวันออกของภาพปรากฏคราบก้อนหินปูนสะสมจนพอกหนา

ภาพเขียนสีดอยผาตูบ ๒ สภาพจากการตรวจสอบ ครั้งที่ ๒/๒๕๖๗
เมื่อวันที่ ๑๕ พฤศจิกายน ๒๕๖๗

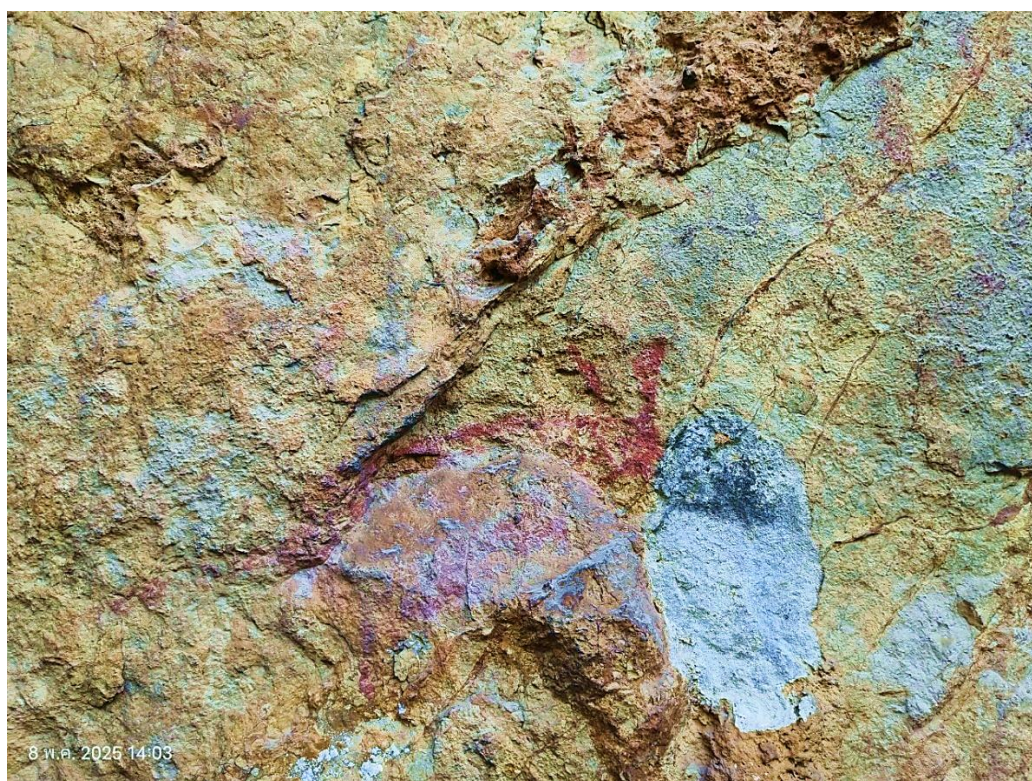
ภาพเขียนสีดอยผาตูบ ๒ สภาพจากการตรวจสอบ ครั้งที่ ๑/๒๕๖๘
เมื่อวันที่ ๘ พฤษภาคม ๒๕๖๘

การตรวจสอบภาพเขียนสี แหล่งโบราณคดีดอยผาตุบ ๒ ครั้งที่ ๑/๒๕๖๘ เมื่อวันที่ ๘ พฤษภาคม ๒๕๖๘ ผลปรากฏว่า ไม่พบการเปลี่ยนแปลงเพิ่มเติม เมื่อเปรียบเทียบกับตรวจสอบครั้งที่ ๒/๒๕๖๗ เมื่อวันที่ ๑๕ พฤศจิกายน ๒๕๖๗

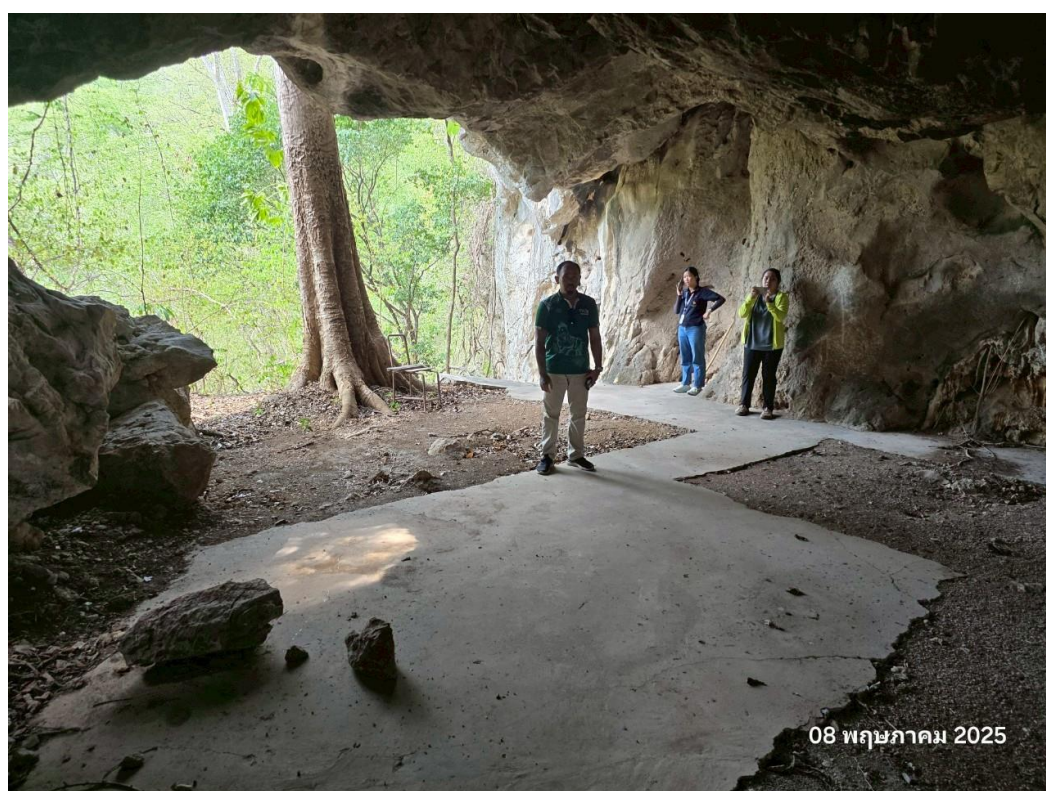
สภาพพื้นผิวถ้ำแหล่งโบราณคดีถ้ำช้างเผือก มุมมองด้านทิศเหนือ สภาพจากการตรวจสอบ
ครั้งที่ ๑/๒๕๖๘ เมื่อวันที่ ๘ พฤษภาคม ๒๕๖๘

จากการตรวจสอบแหล่งโบราณคดีถ้ำช้างเผือกครั้งที่ ๑/๒๕๖๘ เมื่อวันที่ ๘ พฤษภาคม ๒๕๖๘ ผลปรากฏว่า แหล่งโบราณคดีในภาพรวมยังคงอยู่สภาพเดิม เมื่อเปรียบเทียบกับ การตรวจสอบครั้งที่ ๒/๒๕๖๗ เมื่อวันที่ ๑๕ พฤศจิกายน ๒๕๖๗

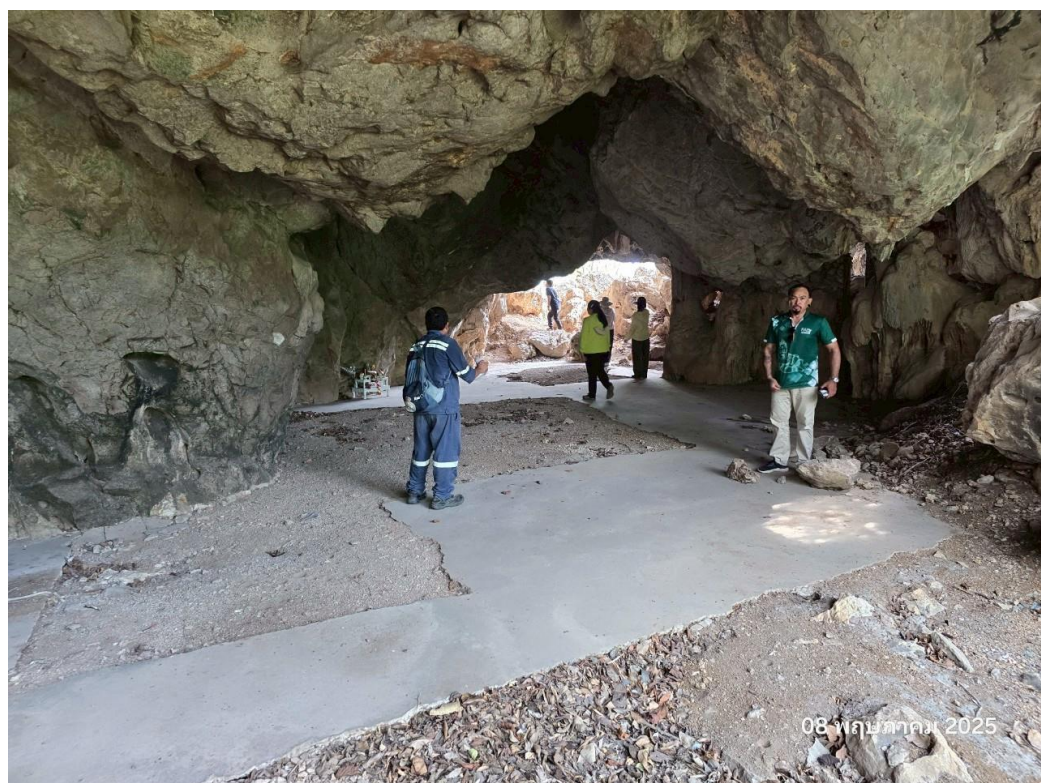
สภาพหลุมขุดตรวจที่ ๑ (เดิม) มุมมองไปทิศใต้ สภาพจากการตรวจสอบ
ครั้งที่ ๑/๒๕๖๘ เมื่อวันที่ ๘ พฤษภาคม ๒๕๖๘

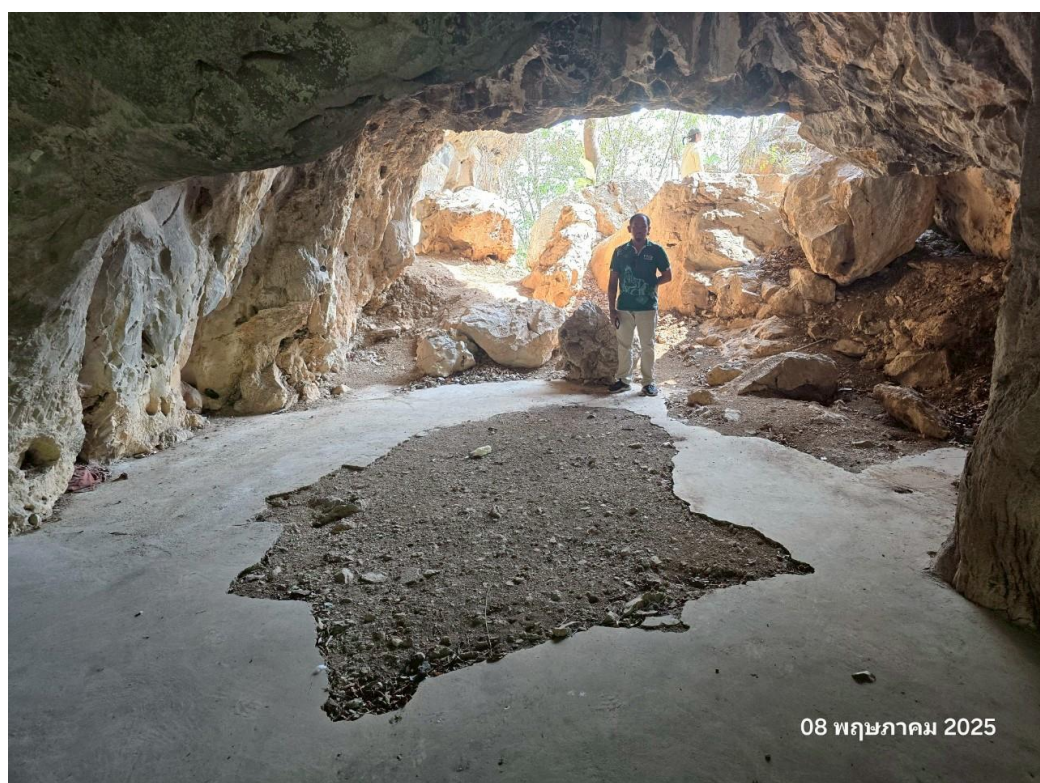
สภาพหลุมขุดตรวจที่ ๒ (เดิม) มุมมองไปทิศใต้ สภาพจากการตรวจสอบ
ครั้งที่ ๑/๒๕๖๘ เมื่อวันที่ ๘ พฤษภาคม ๒๕๖๘
