รายงานผลการปฏิบัติตามมาตรการป้องกันและแก้ไขผลกระทบสิ่งแวดล้อม
และมาตรการติดตามตรวจสอบคุณภาพสิ่งแวดล้อม ระยะดำเนินการ
โครงการ WIRELESS SQUARE

ฉบับที่ 1/2568 ระหว่างเดือนมกราคม-มิถุนายน พ.ศ. 2568

โครงการ WIRELESS SQUARE

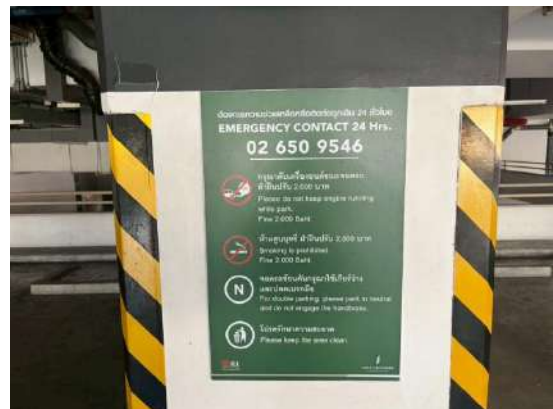
รูปที่ 2-4 ป้ายห้ามติดเครื่องยนต์ทิ้งไว้

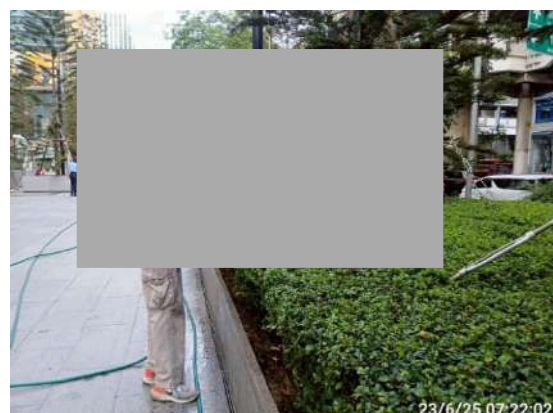
รูปที่ 2-6 จุดจ่ายน้ำทิ้งหลังการบำบัดสำหรับรดน้ำต้นไม้

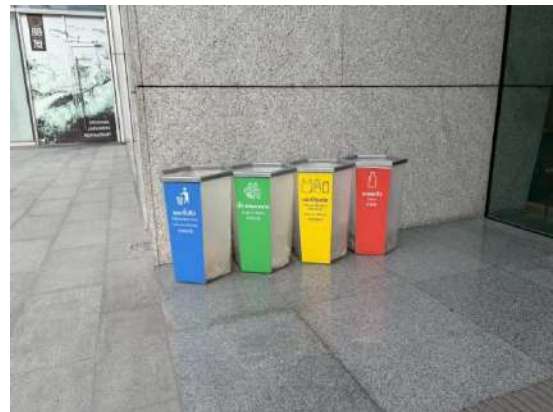
รูปที่ 2-14 ถังรองรับมูลฝอยส่วนห้องพัก (โรงแรม)

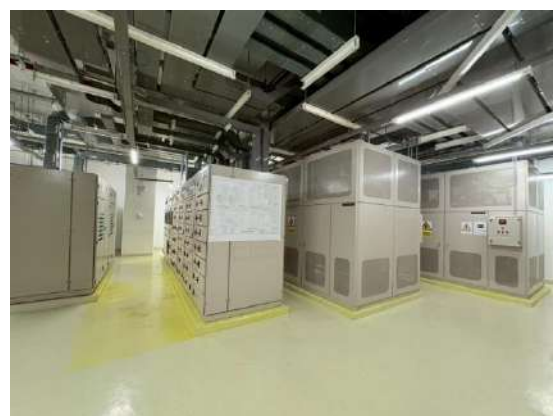
รูปที่ 2-18 หม้อแปลงไฟฟ้า ส่วนสำนักงาน

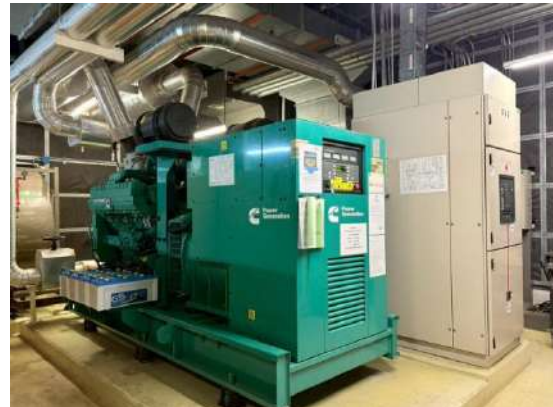
รูปที่ 2-20 เครื่องกำเนิดไฟฟ้าฉุกเฉิน ส่วนสำนักงาน

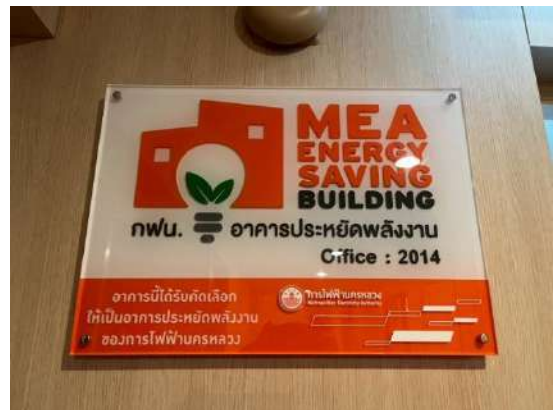
รูปที่ 2-22 ป้ายรณรงค์ใช้ไฟฟ้าอย่างประหยัด

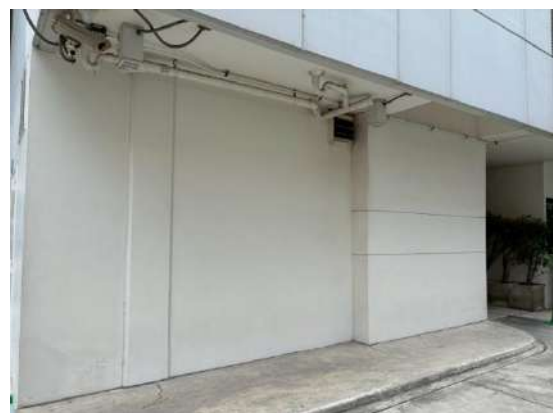
รูปที่ 2-24 เลือกทาสีขาวเพื่อการสะท้อนแสงที่ดี

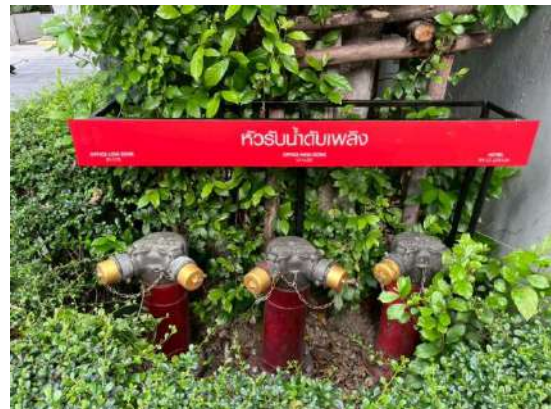
รูปที่ 2-26 ติดตั้งหัวรับน้ำดับเพลิง ของส่วนสำนักงาน
และส่วนโรงแรม ทางทิศตะวันตกของโครงการ

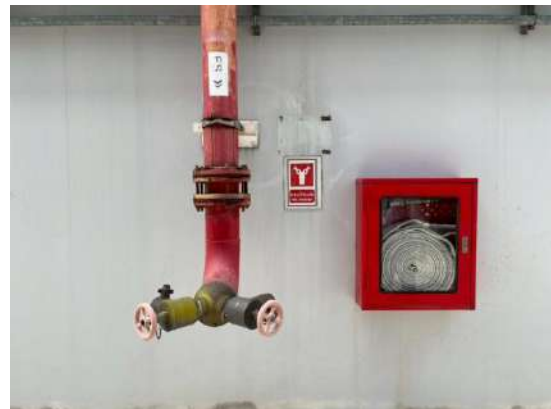
รูปที่ 2-28 ติดตั้งหัวรับน้ำดับเพลิงภายนอกอาคาร

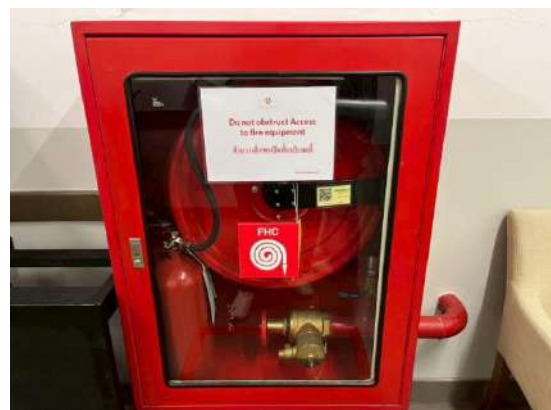
รูปที่ 2-30 ตู้เก็บสายฉีดน้ำดับเพลิง

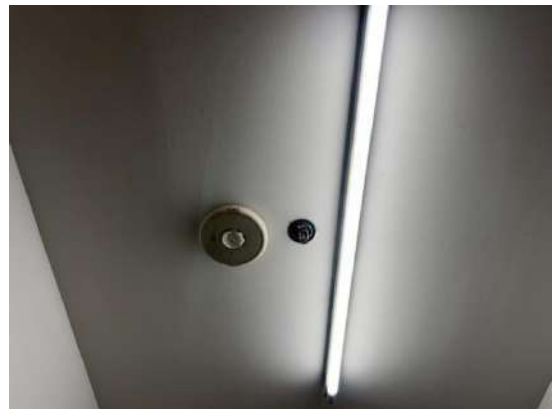
รูปที่ 2-32 ระบบหัวจ่ายน้ำดับเพลิงอัตโนมัติ

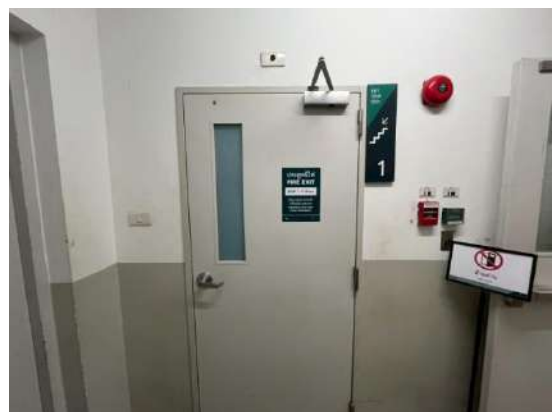
รูปที่ 2-34 บันไดหลัก (ST-01)

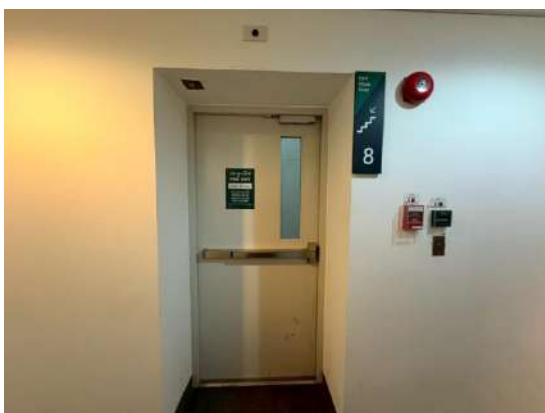
รูปที่ 2-35 บันไดหนีไฟ (ST-02)

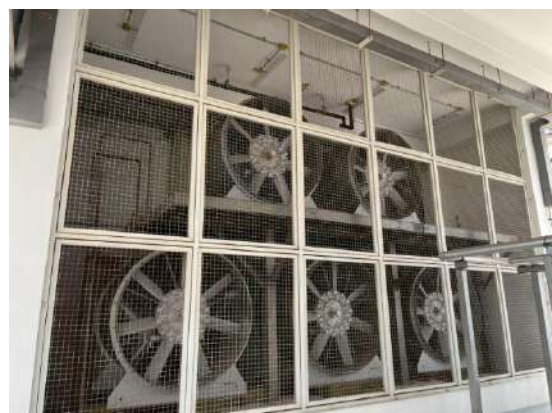
รูปที่ 2-36 พัดลมระบายควัน บริเวณชั้นหลังคา

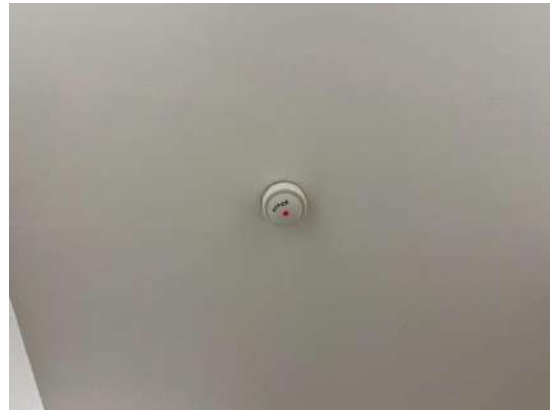
รูปที่ 2-38 เครื่องตรวจควัน

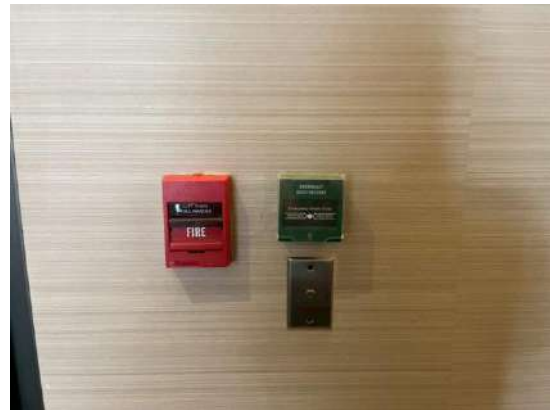
รูปที่ 2-40 เครื่องแจ้งเหตุโดยใช้อำนาจเสียง

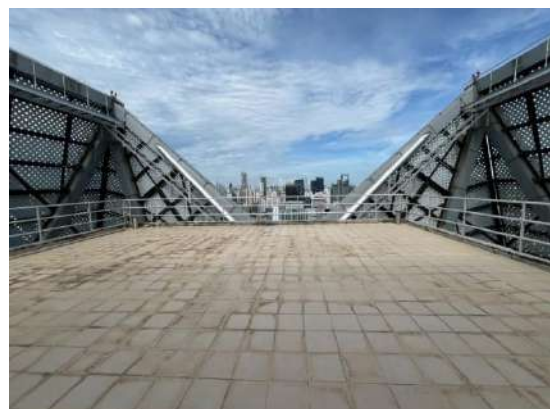
รูปที่ 2-42 พื้นที่หนีไฟทางอากาศ

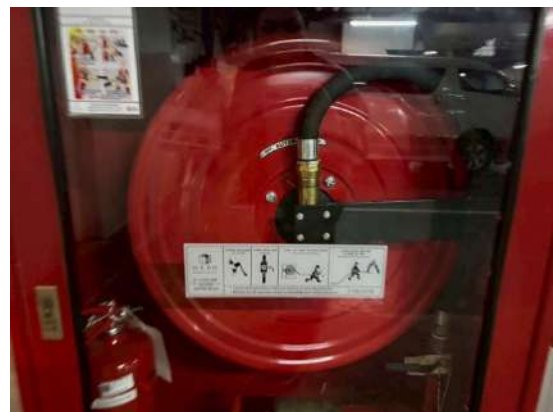
รูปที่ 2-46 ป้ายแนะนำการใช้อุปกรณ์

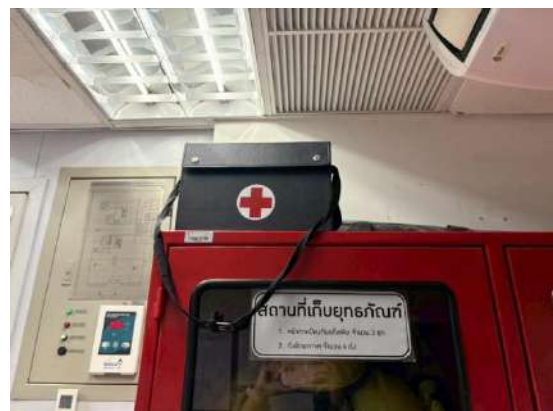
รูปที่ 2-48 ชุดปฐมพยาบาลเบื้องต้น

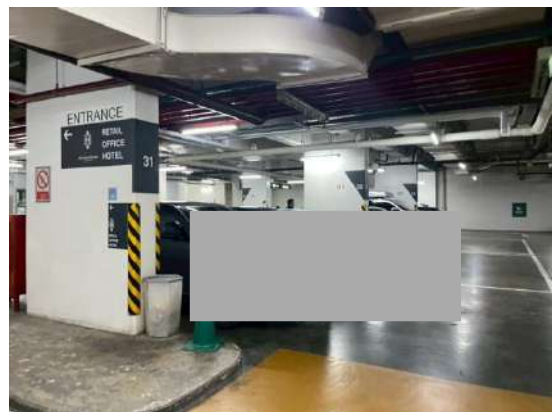
รูปที่ 2-52 ที่จอดรถภายในโครงการ

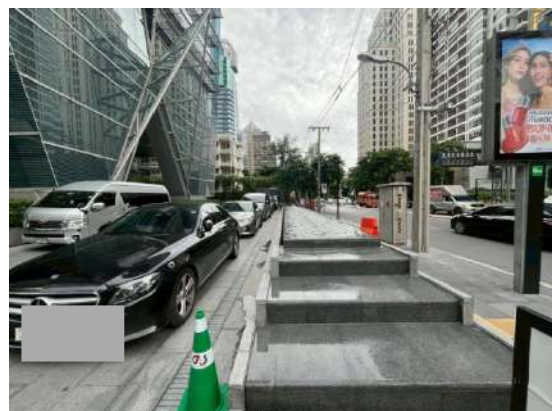
รูปที่ 2-54 ที่จอดรถรับจ้างสาธารณะ

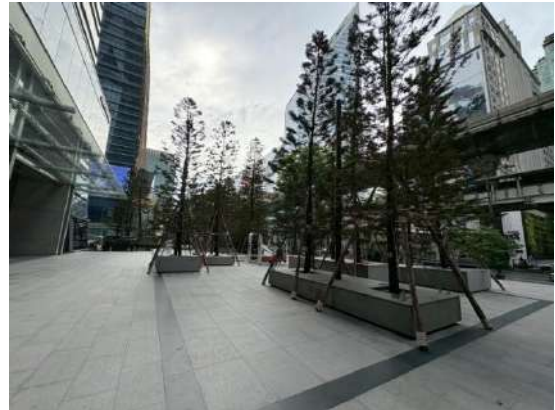
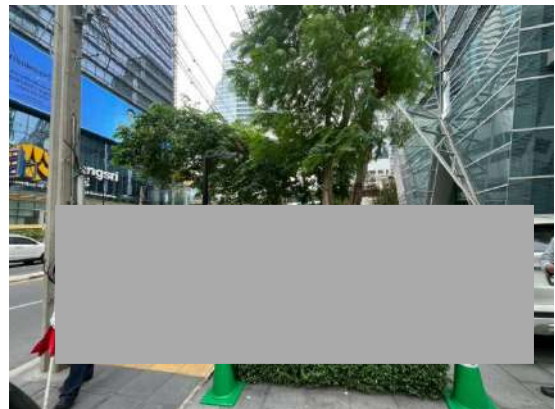
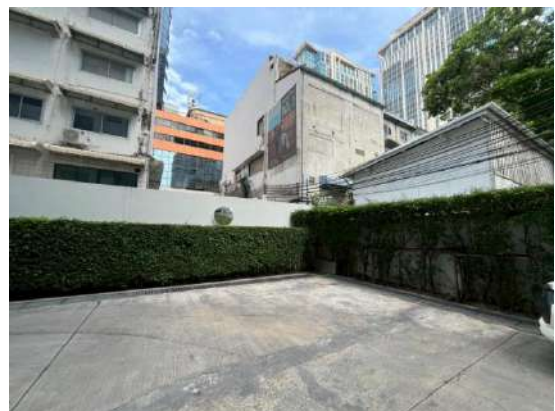
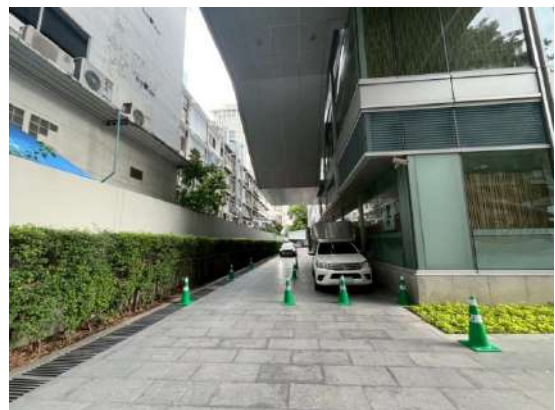
พื้นที่สีเขียวชั้น 1

รูปที่ 2-55 พื้นที่สีเขียวของโครงการ

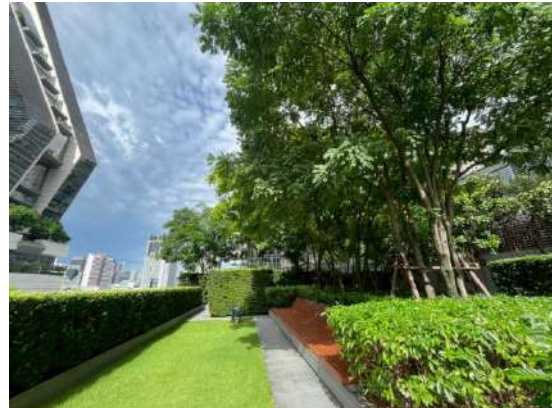
พื้นที่สีเขียวชั้น 8

รูปที่ 2-55 พื้นที่สีเขียวของโครงการ (ต่อ)

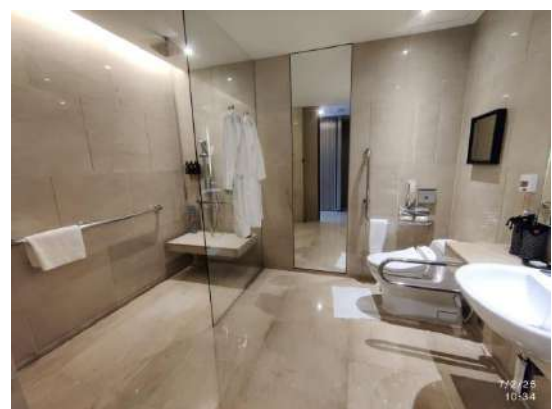
รูปที่ 2-56 ห้องพักสำหรับผู้พักการ

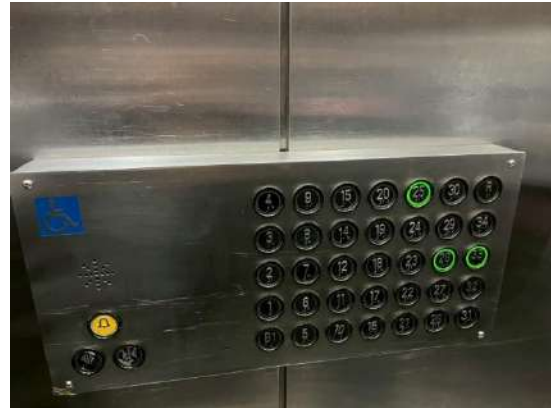
รูปที่ 2-59 ลิฟต์สำหรับผู้พิการ

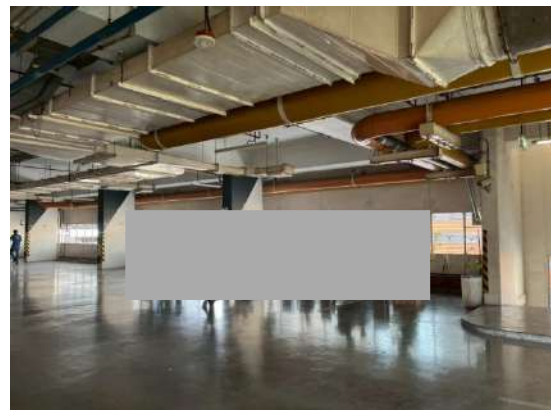
รูปที่ 2-61 พื้นที่พักสูบบุหรี่

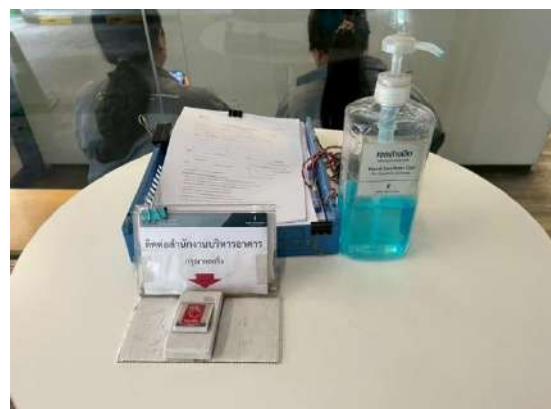
รูปที่ 2-62 การปฏิบัติตามมาตรการป้องกันการแพร่ระบาดของเชื้อไวรัสโคโรนา (COVID-19)
