บทที่ 4

สรุปผลการปฏิบัติตามมาตรการฯ และข้อเสนอแนะ

จากผลการติดตามตรวจสอบผลการปฏิบัติตามมาตรการป้องกันและแก้ไขผลกระทบสิ่งแวดล้อมและมาตรการติดตามตรวจสอบผลกระทบสิ่งแวดล้อมโครงการ Wish @ Samyan (ระยะดำเนินการ) ระหว่างเดือนมกราคม ถึง มิถุนายน พ.ศ.2568 พบว่าโครงการฯ มีการปฏิบัติตามมาตรการฯ เป็นส่วนใหญ่ แต่ยังคงมีมาตรการฯ บางมาตรการที่ทางโครงการไม่ได้ปฏิบัติ ปฏิบัติไม่ได้ ปฏิบัติได้แต่ไม่มีประสิทธิภาพ หรือยังไม่ถึงเวลาปฏิบัติ

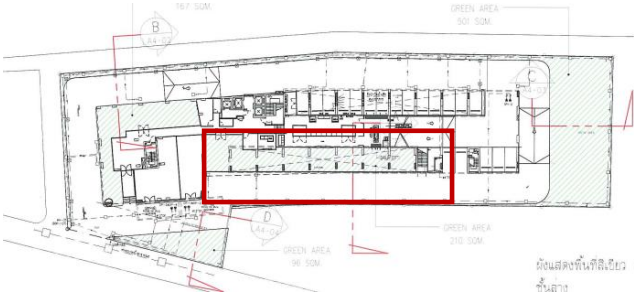
ดัชนีผลกระทบสิ่งแวดล้อม	มาตรการป้องกันและแก้ไขผลกระทบสิ่งแวดล้อมที่ไม่ได้ปฏิบัติ ปฏิบัติไม่ได้ ปฏิบัติได้แต่ไม่มีประสิทธิภาพ และยังไม่ถึงเวลาปฏิบัติ	การดำเนินการปัจจุบัน/แนวทางการดำเนินการ
		<p>รูปภาพแปลนพื้นที่เขียวชั้นล่าง</p>

1. ทรัพยากรทางกายภาพ		
1.3 คุณภาพทางอากาศ	<p>- ทำการจัดพื้นที่สีเขียวให้เป็นไปตามแบบภูมิสถาปัตย์ที่ได้ออกแบบไว้ และดูแลรักษาต้นไม้ที่ปลูกให้เจริญเติบโตและสวยงามอยู่เสมอ เพื่อลดผลกระทบจากแสงแดด ช่วยดูดซับโอโซนที่เกิดจากรถยนต์ในอาคาร และการคายความร้อนจากตัวอาคารและเครื่องปรับอากาศ และยังเป็นตัวกรองละอองฝุ่นละอองในบรรยากาศได้อีกด้วย</p>	<p><u>การดำเนินการปัจจุบัน</u></p> <p>- ปฏิบัติได้แต่ไม่มีประสิทธิภาพ : ปัจจุบันทางโครงการจัดให้มีพื้นที่สีเขียวส่วนใหญ่ตรงตามที่เราไว้ในมาตรการ แต่ทั้งนี้ยังคงมีพื้นที่สีเขียวบางส่วนที่หายไปบริเวณเหนือถังเก็บน้ำใต้ดิน ซึ่งปัจจุบันมีการเปลี่ยนแปลงการใช้ประโยชน์พื้นที่ในรูปแบบอื่น</p> <p><u>แนวทางการดำเนินการ</u></p> <p>- ในปัจจุบันบริเวณพื้นที่สีเขียวชั้นล่าง(บริเวณเหนือถังเก็บน้ำชั้นใต้ดิน) และพื้นที่สีเขียวชั้นจอดรถ ชั้น 2-6 ได้มีการเปลี่ยนแปลงพื้นที่ไปใช้ประโยชน์อื่น (บางส่วน) จึงทำให้บริเวณพื้นที่สีเขียวของโครงการไม่ตรงตามที่มาตรการกำหนดทั้งนี้จึงให้โครงการดำเนินการติดต่อผู้พัฒนาโครงการ (บริษัท สยามนิวตริ จำกัด) เพื่อให้ผู้พัฒนาโครงการดำเนินการจัดสร้างพื้นที่สีเขียวให้ครบถ้วนตามที่มาตรการกำหนด ตามเอกสารแนบท้ายใบรับรองการก่อสร้าง ดัดแปลงอาคาร หรือเคลื่อนย้ายอาคาร (อ.6) ที่ระบุว่าผู้พัฒนาโครงการที่พักอาศัย ตามหนังสือสำนักงานนโยบายและแผนทรัพยากรธรรมชาติและสิ่งแวดล้อม ที่ ทส1009.5/6352 ลงวันที่ 21 สิงหาคม พ.ศ. 2552</p>
