ภาคผนวกที่ 7

ภาพถ่ายผลการปฏิบัติตามมาตรการป้องกันและแก้ไขผลกระทบสิ่งแวดล้อม และมาตรการติดตามตรวจสอบคุณภาพสิ่งแวดล้อม
โครงการ 39 คัสตริ (ระยะดำเนินการ)
ประจำเดือนมกราคม-มิถุนายน 2568

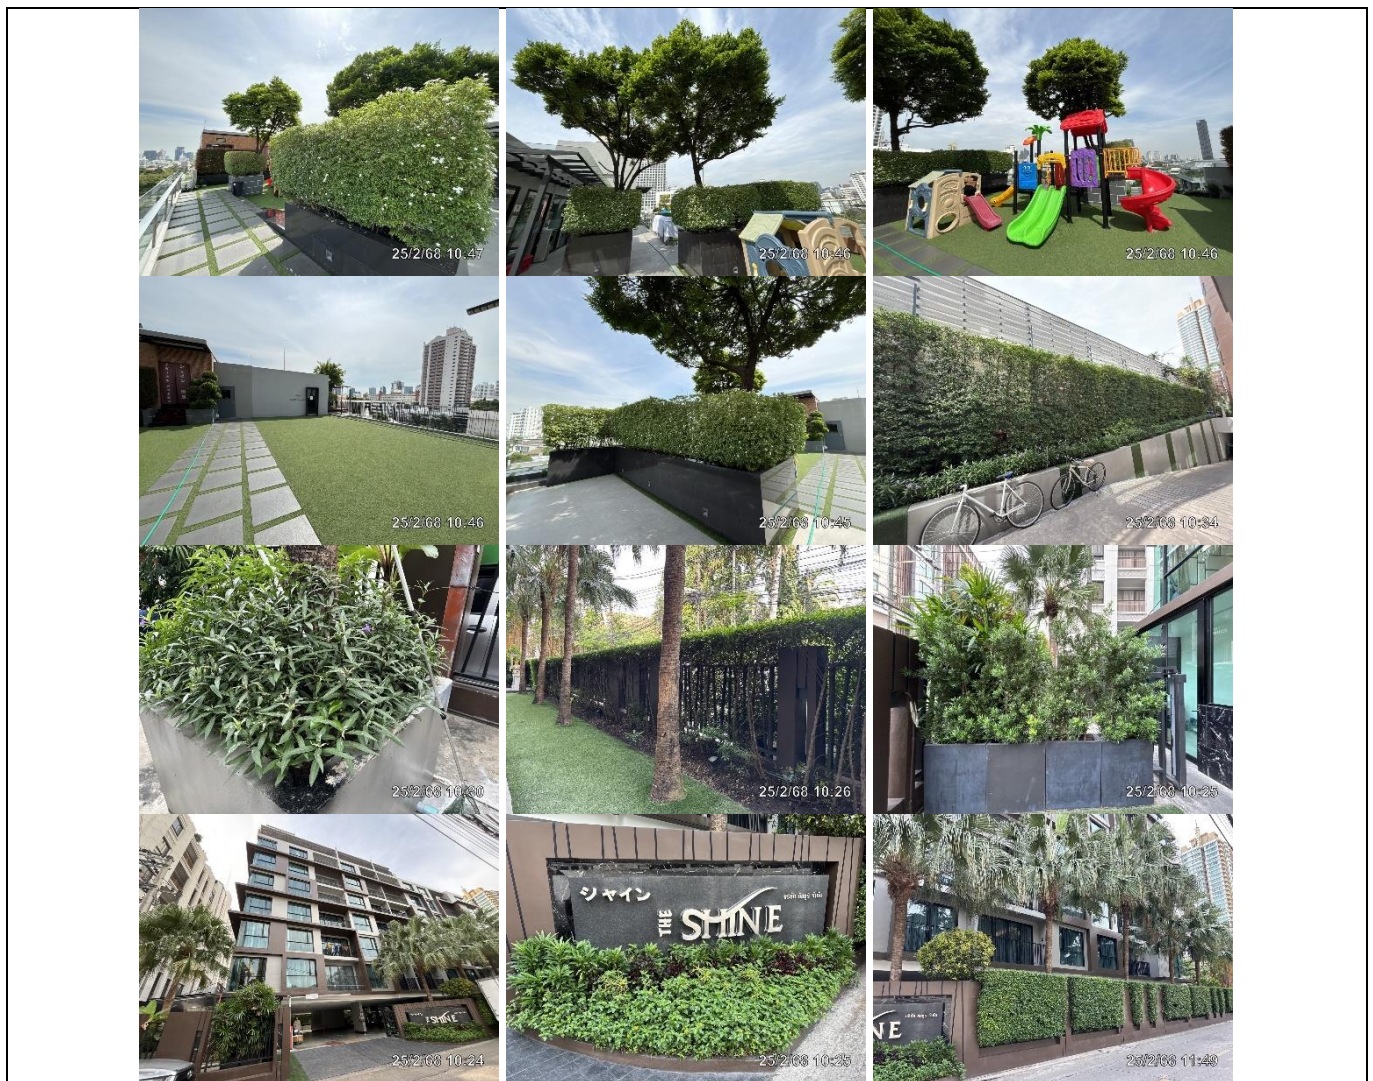
รูปที่ ผ7.1 พื้นที่สีเขียวของโครงการ

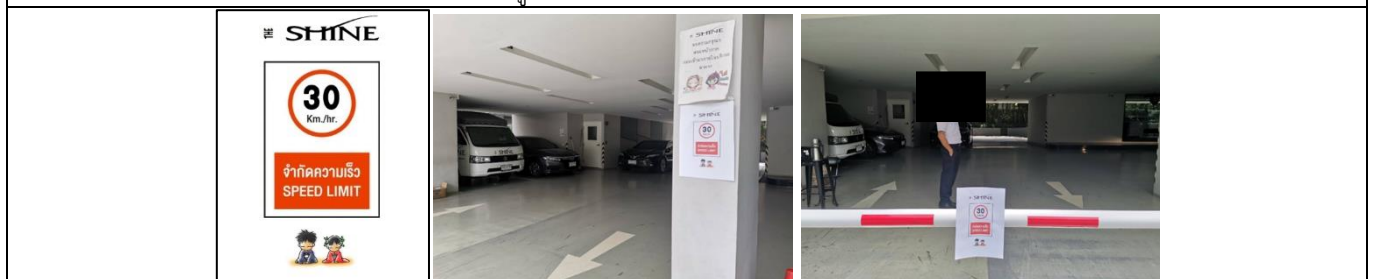
รูปที่ ผ7.2 ป้ายจราจรจำกัดความเร็วไม่เกิน 30 กิโลเมตร/ชั่วโมง

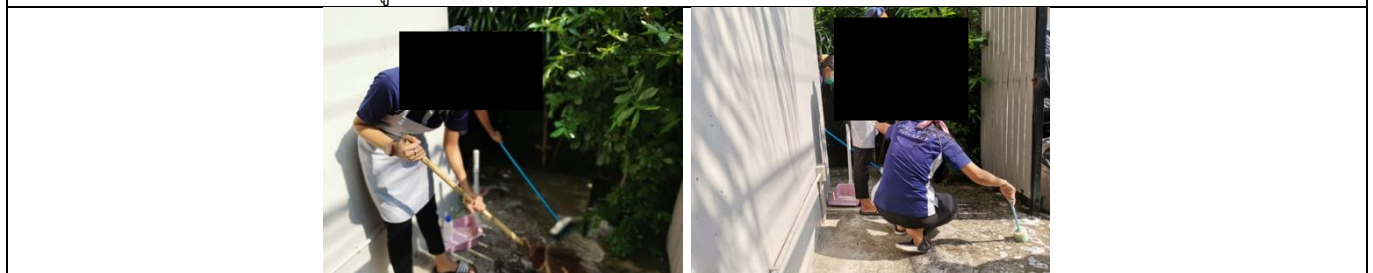
รูปที่ ผ7.3 พนักงานฉีดล้างทำความสะอาดพื้นที่โครงการ

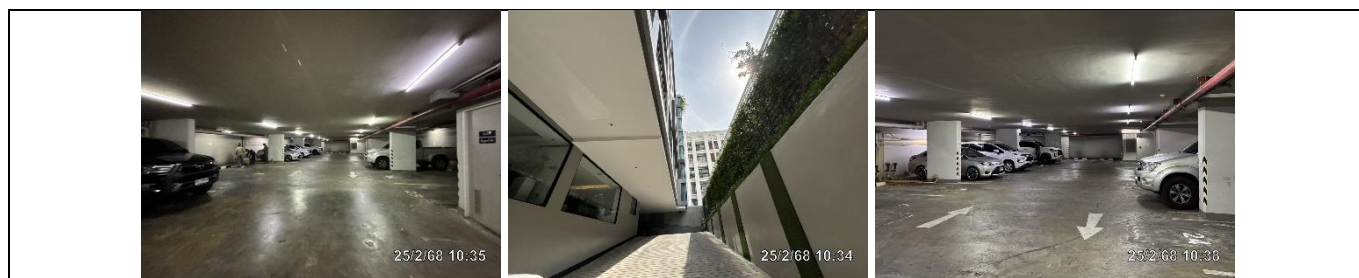
รูปที่ ๗.4 สภาพถนนทางเดินรถ

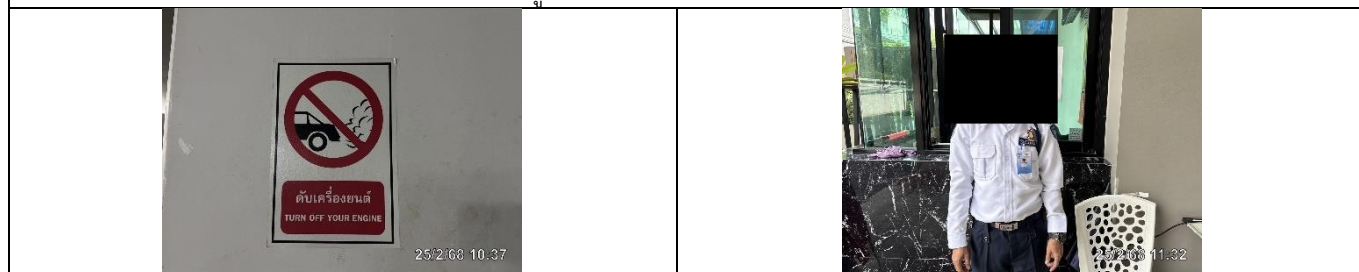
รูปที่ ๗.5 ป้ายให้ดับเครื่องยนต์

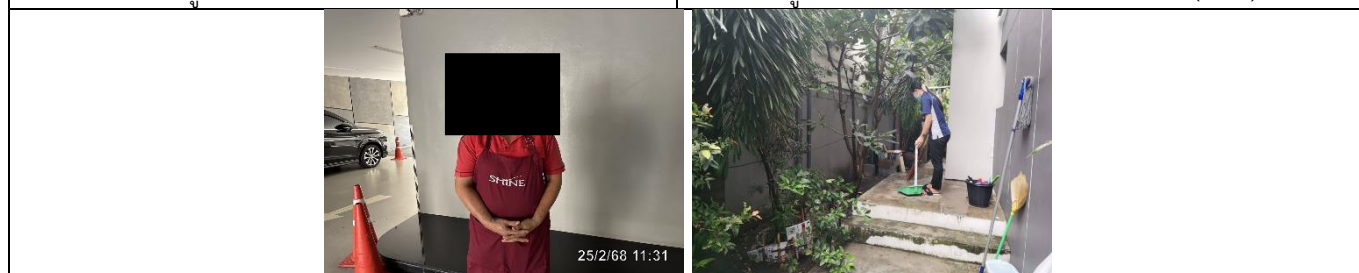
รูปที่ ๗.7 เจ้าหน้าที่ดูแลความสะอาด

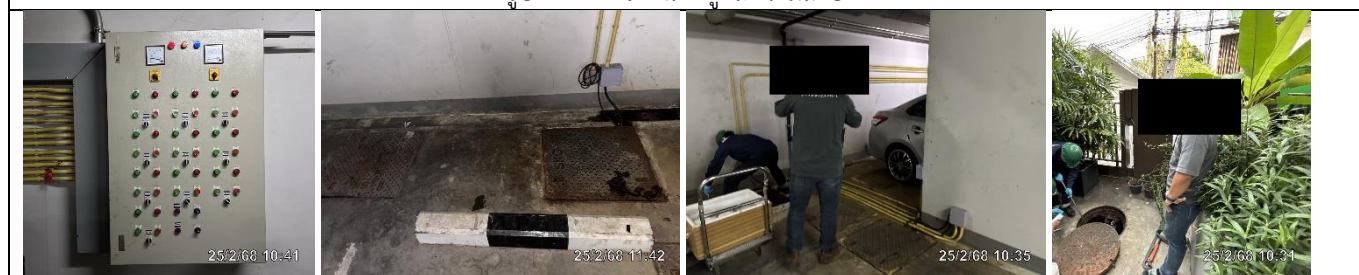
รูปที่ ๗.8 ระบบบำบัดน้ำเสีย และเจ้าหน้าที่ดูแลระบบบำบัดน้ำเสีย

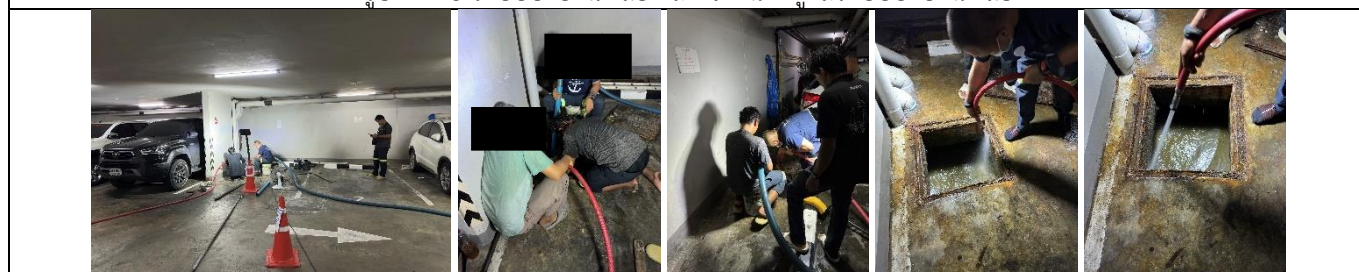
รูปที่ ๗.9 การสูบน้ำส่วนเกินจากระบบบำบัดน้ำเสีย (พ.ค.68)

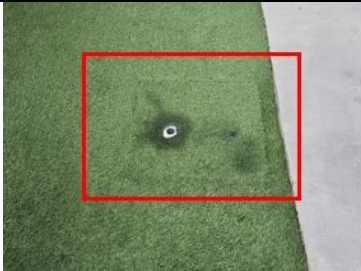
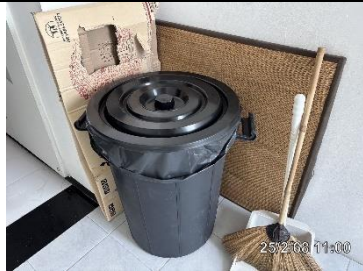
<p>25/2/68 11:00</p>	
รูปที่ ๗7.16 บ่อท่วงน้ำ	รูปที่ ๗7.17 ถังรองรับมูลฝอยแต่ละชั้น

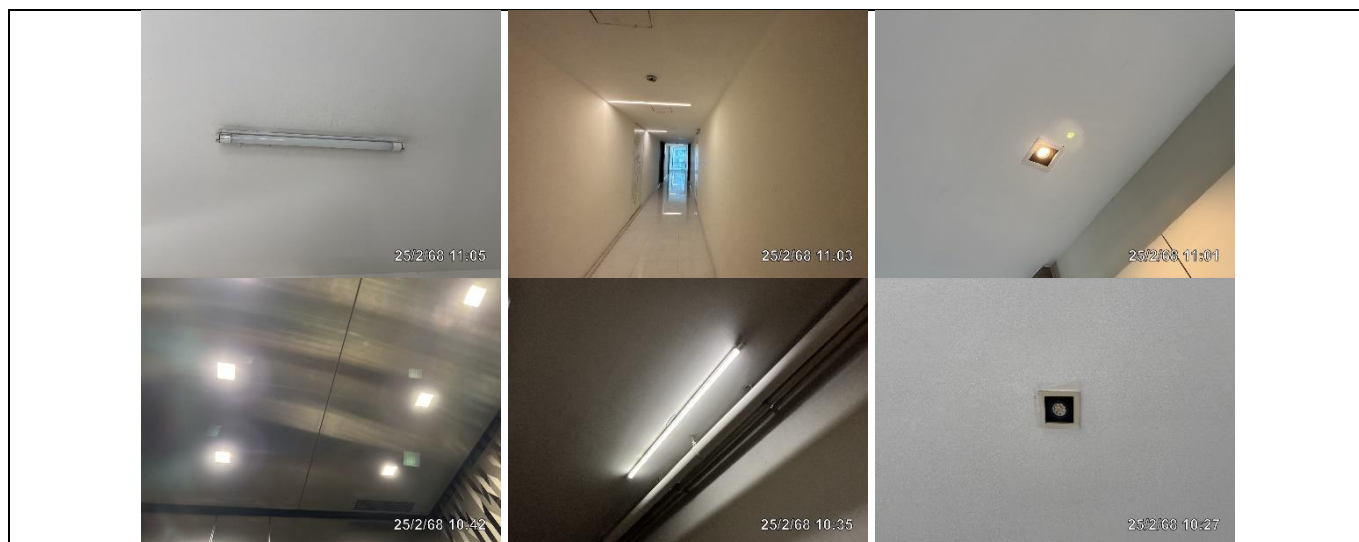
รูปที่ ผ7.40 ไฟฟ้าแสงสว่างของโครงการ

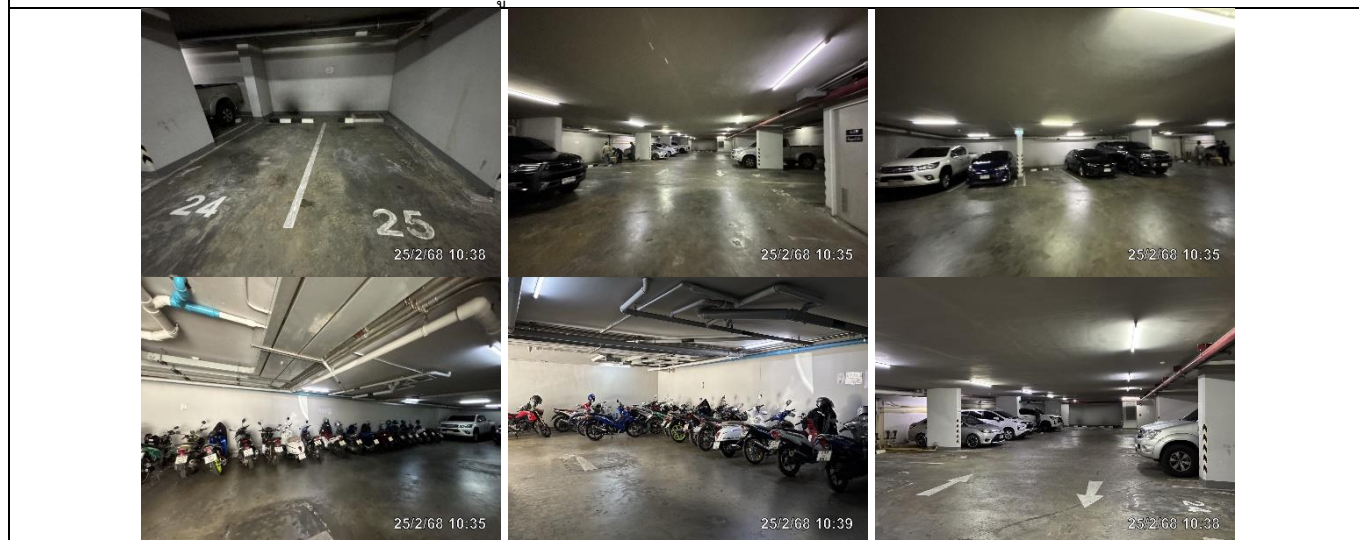
รูปที่ ผ7.41 พื้นที่จอดรถ

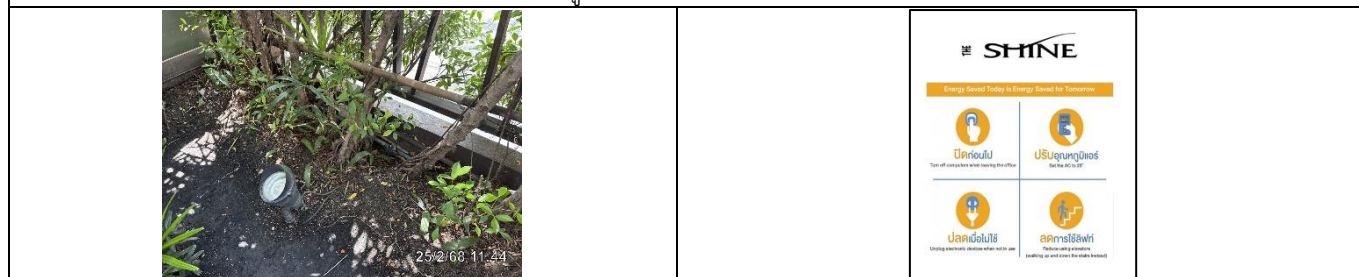
รูปที่ ผ7.42 ระบบไฟฟ้าในพื้นที่สีเขียว

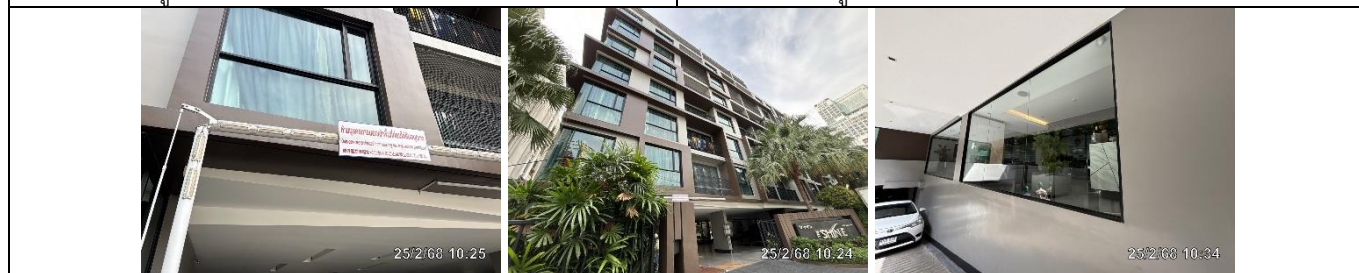
รูปที่ ผ7.44 กระงะกภายในห้องพักเป็นช่องรับแสงจากธรรมชาติ

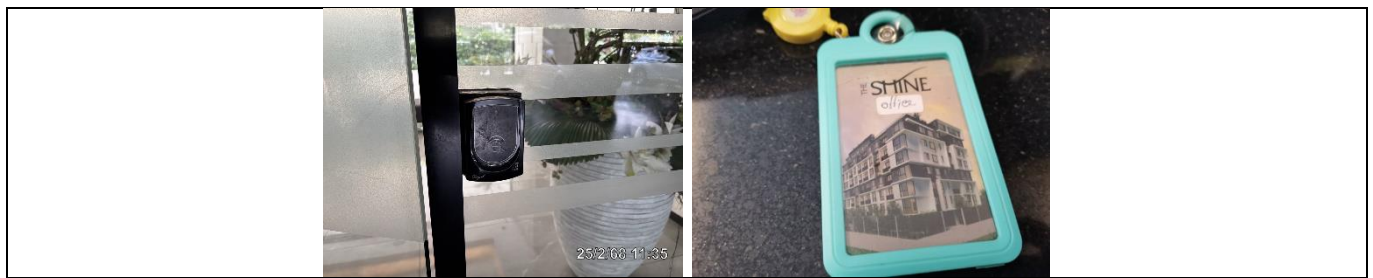
รูปที่ ผ7.45 ระบบควบคุมประตูเข้า-ออกอาคาร โดยใช้ Key card

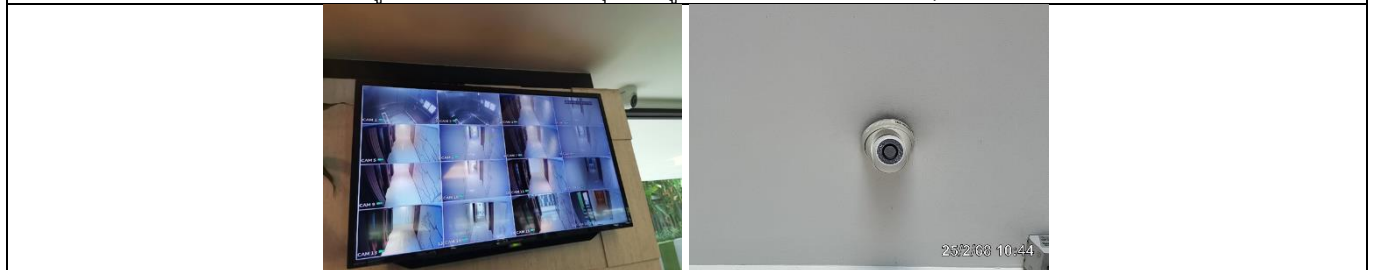
รูปที่ ผ7.46 กล้องวงจรปิด (CCTV System)

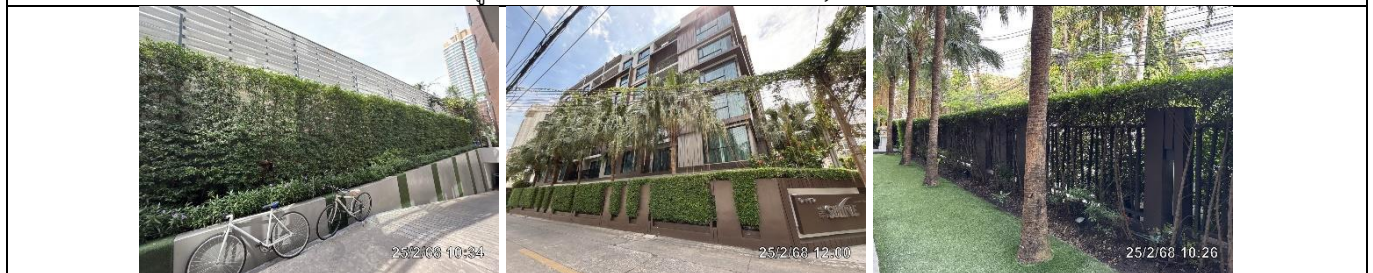
รูปที่ ผ7.47 รั้วล้อมรอบพื้นที่โครงการ

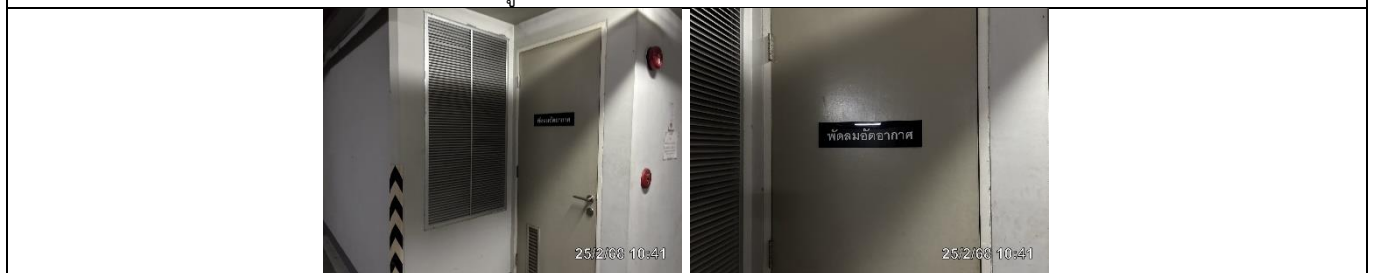
รูปที่ ผ7.48 ระบบระบายอากาศจากชั้นจอดรถใต้ดิน

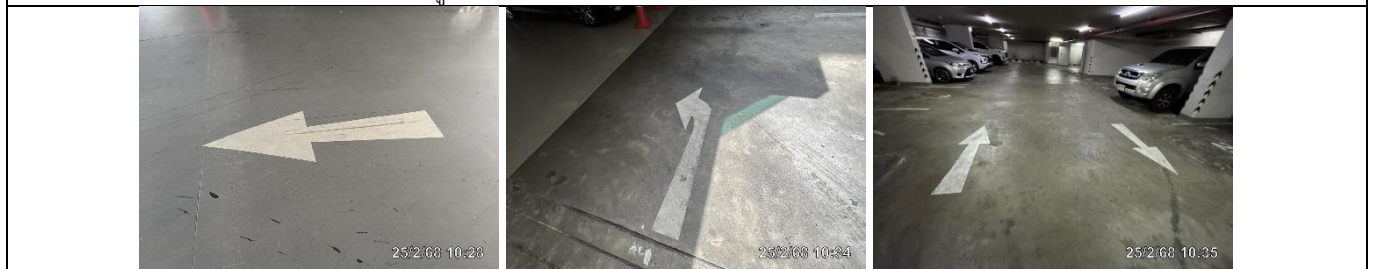
รูปที่ ผ7.49 สัญลักษณ์จราจรบนพื้นทาง
