ผลการปฏิบัติตามมาตรการป้องกัน  
และแก้ไขผลกระทบสิ่งแวดล้อม

#### 1. ผลการปฏิบัติตามมาตรการป้องกันและแก้ไขผลกระทบสิ่งแวดล้อม

รายงานผลการปฏิบัติตามมาตรการป้องกันและแก้ไขผลกระทบสิ่งแวดล้อมและมาตรการติดตามตรวจสอบผลกระทบสิ่งแวดล้อม  
โครงการทำเหมืองแร่หินปูน เพื่ออุตสาหกรรมปูนซีเมนต์ ของบริษัทปูนซิเมนต์ไทย (ทุ่งสง) จำกัด  
ระหว่างเดือนมกราคม-มิถุนายน 2568

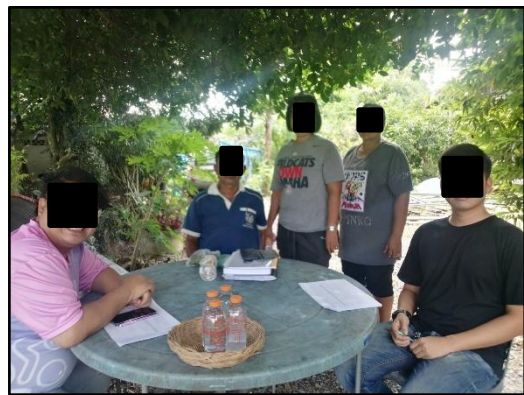
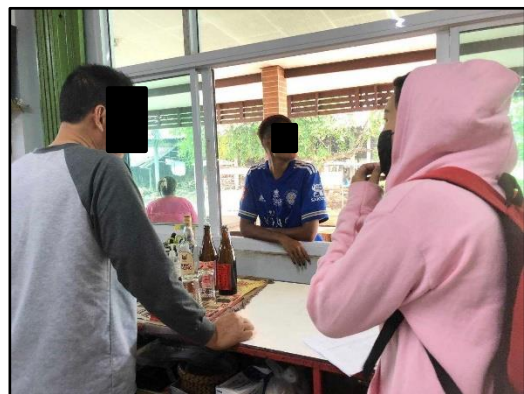
ภาพที่ 2.1 การเยี่ยมชมและรับฟังความคิดเห็นจากประชาชนโดยรอบพื้นที่โครงการ

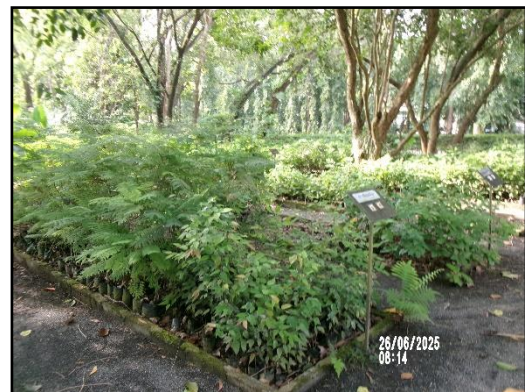
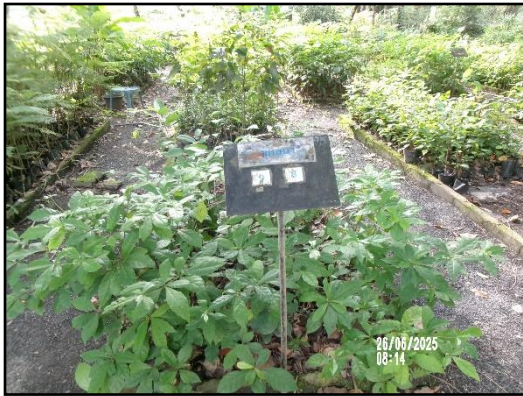
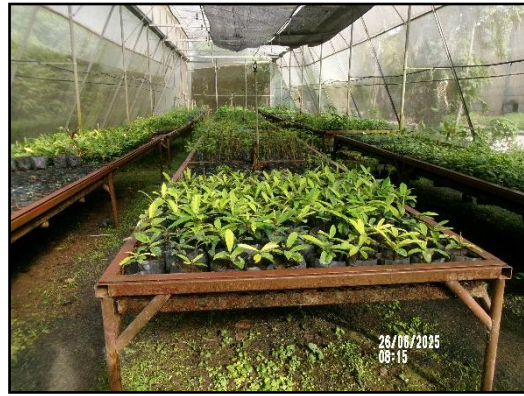
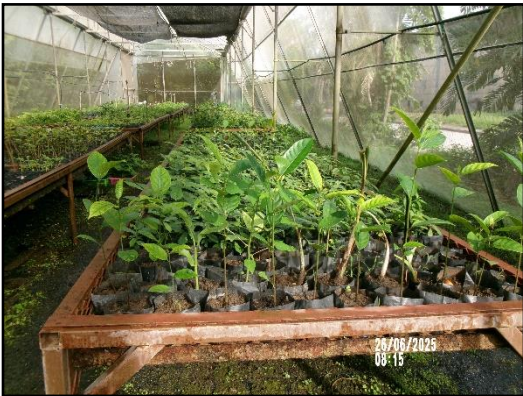
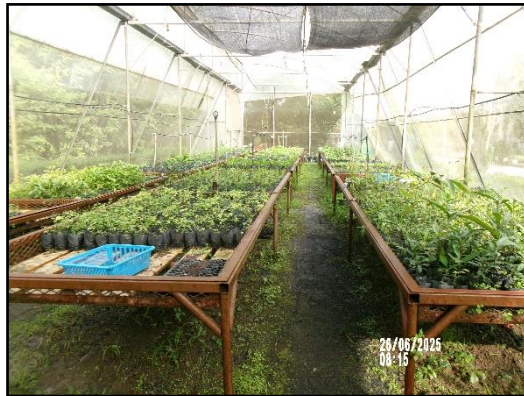
<p>2. ให้ทำการปรับปรุงฟื้นฟูพื้นที่โครงการที่ผ่านการทำเหมืองแร่ และพื้นที่กิจกรรมต่อเนื่องจากการทำเหมืองตามแผนการฟื้นฟู ในรายงานการวิเคราะห์ผลกระทบสิ่งแวดล้อม พร้อมทั้งให้รายงานผลการดำเนินงานให้สำนักงานนโยบายและแผนทรัพยากรธรรมชาติและสิ่งแวดล้อมและกรมอุตสาหกรรมพื้นฐานและการเหมืองแร่ทราบทุกปี</p>	<p>- ทางโครงการได้จัดให้มีแผนการปรับปรุงฟื้นฟูพื้นที่โครงการที่ผ่านการทำเหมืองแร่โดยแบ่งเป็นระยะๆ ให้สอดคล้องกับแผนการทำเหมืองและจะเข้าฟื้นฟูหน้าเหมืองทันทีที่สิ้นสุดการทำเหมืองในระยะนั้นๆ เพื่อต้องการปรับพื้นที่ให้เข้าสู่สภาพเดิมโดยเร็วที่สุด โดยปัจจุบันอยู่ในช่วงการฟื้นฟูเหมืองระยะที่ 1 ทั้งนี้ได้รายงานการฟื้นฟูสภาพแวดล้อมภายหลังการทำเหมืองแล้ว 72-0-0 ไร่ และได้ส่งให้กรมอุตสาหกรรมพื้นฐานและการเหมืองแร่ และหน่วยงานที่เกี่ยวข้องรับทราบเมื่อวันที่ 20 มกราคม 2568 สำหรับในปี 2568 โครงการวางแผนทำการฟื้นฟูหน้าเหมืองเก่า 24 ไร่ หน้าเหมืองใหม่ 32 ไร่ Model Area Ph2 เนื้อที่ 2 ไร่ และชั้น 203 ด้านตะวันออก 1.5 ไร่ อยู่ระหว่างการรวบรวมข้อมูล ซึ่งจะรายงานให้ทราบในครั้งถัดไป (ครั้งที่ 2/2568)</p>	-	<p>- เอกสารแนบที่ 2.1 แผนการฟื้นฟูสภาพแวดล้อมภายหลังผ่านการทำเหมือง</p> <p>- เอกสารแนบที่ 2.2 หนังสือนำเสนอรายงาน และรายงานผลการดำเนินงานฟื้นฟูพื้นที่ที่ผ่านการทำเหมืองแร่ ปี 2567</p> <p>- ภาพที่ 2.2 แผนที่แสดงบริเวณฟื้นฟูสภาพแวดล้อมภายหลังที่ผ่านการทำเหมือง</p> <p>- ภาพที่ 2.3 การเตรียมพื้นที่อุ้มสำหรับฟื้นฟู</p>

ภาพที่ 2.3 การเตรียมพื้นที่กล้าไม้สำหรับการฟื้นฟู

ภาพที่ 2.3 (ต่อ) การเตรียมพันธุ์กล้าไม้สำหรับการฟื้นฟู

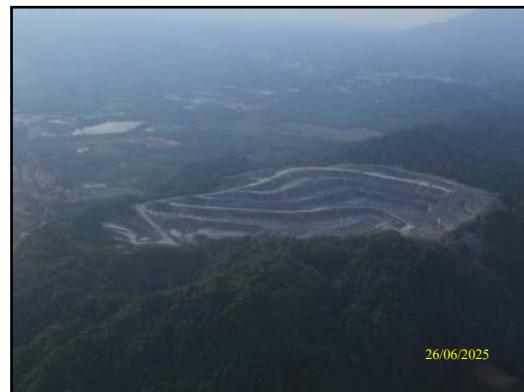
2. การทำเหมืองในแต่ละช่วงต้องเหลือขอบโดยรอบพื้นที่หน้าเหมืองให้สูงกว่าพื้นที่หน้าเหมืองด้านในประมาณ 2 เมตร	- โครงการได้ดำเนินการทำเหมืองโดยการเปิดหน้าเหมืองแบบ Semi Open Cut ตามเอกสารการออกแบบการทำเหมือง ซึ่งกำหนดให้การทำเหมืองของแต่ละช่วงให้เหลือขอบโดยรอบพื้นที่หน้าเหมืองสูงกว่าพื้นที่หน้าเหมืองด้านใน 2 เมตร เพื่อป้องกันผลกระทบเรื่องเสียงดัง ฝุ่น และหินปลิวจากการระเบิดต่อชุมชนใกล้เคียง	-	- ภาพที่ 2.4 การเปิดหน้าเหมืองแบบ Semi Open Cut

3. ในการเปิดหน้าเหมืองนั้น บริเวณขอบบ่อเหมืองสามารถเปิดหน้าเหมืองได้ถึงระดับความสูงที่ 200 เมตร เหนือระดับน้ำทะเลปานกลางเท่านั้น บริเวณที่ต่ำกว่าระดับ 200 เมตร เหนือระดับน้ำทะเลปานกลางจะต้องรักษาสภาพป่าให้มีสภาพเช่นเดิม และให้เริ่มเปิดหน้าเหมืองเป็น Open Pit โดยใช้ขอบจากระดับ 200 เมตรน้ำทะเลปานกลาง	- โครงการได้เริ่มเปิดหน้าเหมืองเป็น Open Pit (Semi Open Cut) โดยเปิดขอบบ่อเหมืองถึงระดับความสูงที่ 200 เมตร เหนือระดับน้ำทะเลปานกลางเท่านั้น ซึ่งบริเวณที่ต่ำกว่าระดับ 200 เมตร เหนือระดับน้ำทะเลปานกลาง จะรักษาสภาพป่าไม่ให้มีสภาพเช่นเดิม	-	- ภาพที่ 2.4 การเปิดหน้าเหมืองแบบ Semi Open Cut

ภาพที่ 2.4 การเปิดหน้าเหมืองแบบ Semi Open Cut

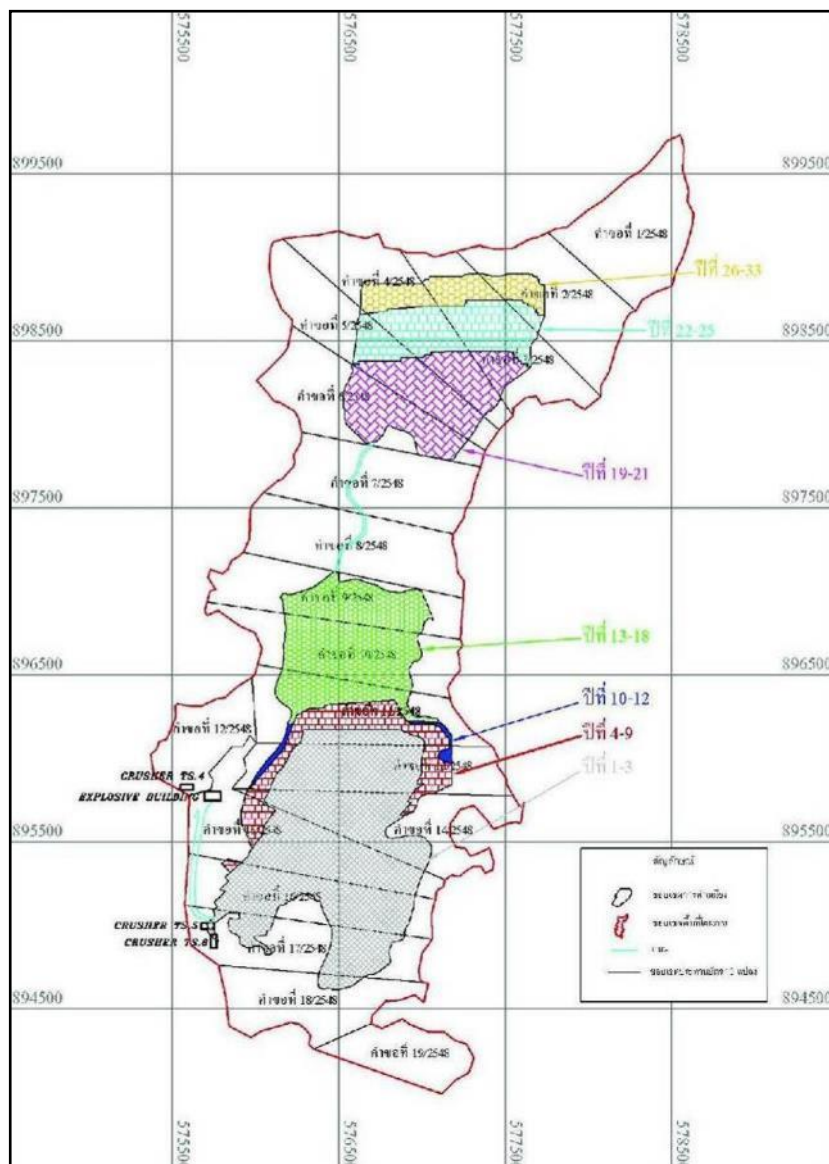
4. กำหนดตำแหน่งและขอบเขตของพื้นที่ที่จะทำเหมืองในแต่ละช่วงให้ชัดเจนและเป็นไปตามแผนผังเหมือง เพื่อให้เกิดประโยชน์จากหินปูนมากที่สุด	- โครงการได้มีการกำหนดตำแหน่งและขอบเขตของพื้นที่ที่จะทำเหมืองในแต่ละช่วงไว้อย่างชัดเจนโดยขอบเขตพื้นที่การทำเหมืองที่กำหนดขึ้นจะทำภายในพื้นที่ประทานบัตรที่ได้รับอนุญาตเท่านั้น โดยทำการผลิตหินปูนอยู่ที่แปลงคำขอประทานบัตรที่ 14268/15897, 14270/15899, 14271/15900, 33087/15901, 33088/15902 และ 33089/15903	-	- ภาพที่ 2.5 ตำแหน่งและขอบเขตพื้นที่ที่จะทำเหมืองในแต่ละช่วง

ภาพที่ 2.5 ตำแหน่งและขอบเขตพื้นที่ที่จะทำเหมืองในแต่ละช่วง

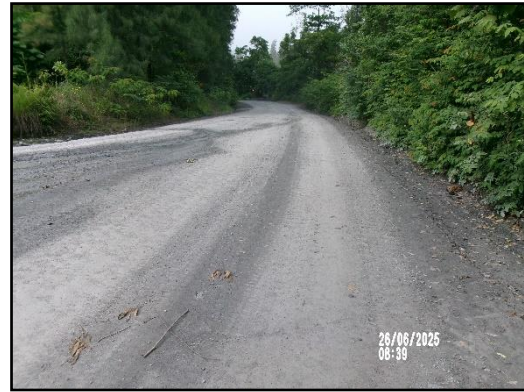
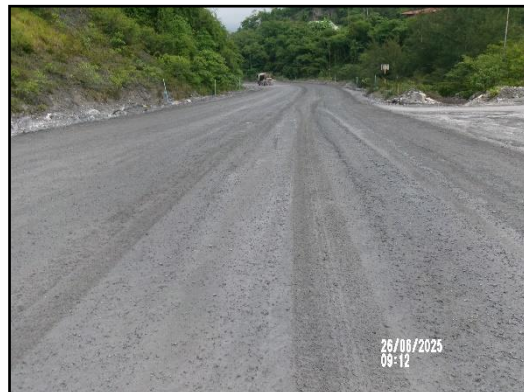
6. การปรับสภาพพื้นที่ เพื่อที่จะใช้สำหรับเปิดหน้าเหมืองนั้นจะต้องนำเศษดินเศษหินที่ได้จากการปรับสภาพพื้นที่ ไปปรับถมทำเป็นเส้นทางลำเลียงแร่ภายในพื้นที่โครงการ และถมตามไหล่ทางทำเป็นคันดินแล้วปลูกไม้ยืนต้นโตเร็ว	- โครงการได้นำเศษหินที่ได้จากการปรับสภาพพื้นที่มาใช้ในการปรับถมทำเป็นเส้นทางลำเลียงแร่ภายในพื้นที่โครงการ และถมตามไหล่ทางทำเป็นคันดินแล้วปลูกไม้ยืนต้นโตเร็ว เช่น สนประดิพัทธ์ เป็นต้น	-	- ภาพที่ 2.6 เส้นทางลำเลียงแร่ภายในพื้นที่โครงการ

ภาพที่ 2.6 เส้นทางลำเลียงแร่ภายในพื้นที่โครงการ

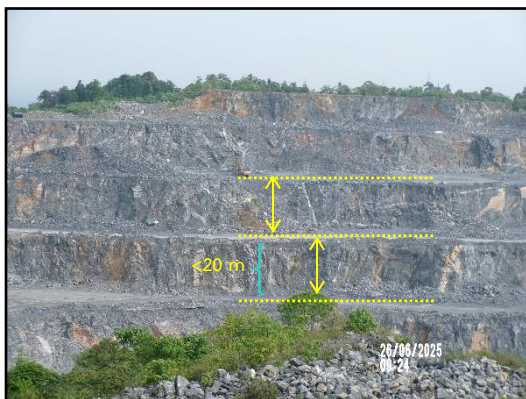
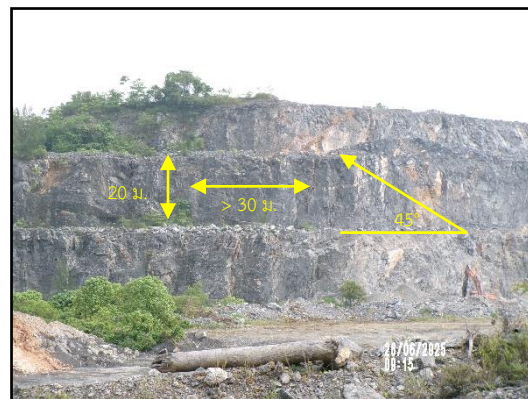
8. การเปิดหน้าเหมืองให้กระทำแบบขั้นบันได (Benching Method) โดยให้แต่ละขั้นมีความสูงประมาณ 15-20 เมตร และมีความกว้างไม่น้อยกว่าความสูง เพื่อควบคุมความลาดชันของหน้าเหมืองโดยรวมไม่เกิน 45 องศา ตามลักษณะที่กำหนดไว้ในแผนผังการทำเหมือง	- โครงการได้ทำเหมืองตามลักษณะที่กำหนดไว้ในแผนผังโครงการอย่างเคร่งครัด โดยทำเหมืองแบบขั้นบันได (Benching Method) ซึ่งกำหนดขั้นบันไดในแต่ละชั้นให้มีความสูงไม่เกิน 20 เมตร ความกว้างไม่น้อยกว่า 20 เมตร และรักษาการลาดชันสุดท้าย (Final Cut Slope) ไม่เกิน 45 องศา เพื่อความปลอดภัยและความสะดวกของเครื่องจักรที่ทำงาน ตลอดจนหลีกเลี่ยงการเดินหน้าเหมืองที่มีชั้นหินเอียงเข้าหาหน้างาน เพื่อป้องกันมิให้เกิดการพังถล่ม หรือการร่วนหล่นของเศษดินและเศษหินของบริเวณหน้าเหมือง ทั้งนี้เพื่อให้การทำเหมืองอยู่ในสภาพที่ปลอดภัยอยู่เสมอ	-	- ภาพที่ 2.7 การทำเหมืองแบบขั้นบันได (Benching Method)

<p>- ดินและการพังทลายของดิน</p> <p>1. ทำเหมืองแบบชันบันได โดยมีความสูงของชันบันได 15-20 เมตร ความกว้างชันบันไดไม่น้อยกว่า 20 เมตร รักษาความลาดชันสุดท้ายของหน้าเหมืองไม่เกิน 45 องศา</p>	<p>- โครงการได้ทำเหมืองแบบชันบันได (Benching Method) ซึ่งกำหนดชันบันไดในแต่ละชั้นให้มีความสูงไม่เกิน 20 เมตร ความกว้างไม่น้อยกว่า 20 เมตร และรักษาการลาดชันสุดท้าย (Final Cut Slope) ไม่เกิน 45 องศา เพื่อความปลอดภัยและความสะดวกของเครื่องจักรที่ทำงาน ตลอดจนหลีกเลี่ยงการเดินหน้าเหมืองที่มีชั้นหินเอียงเข้าหาหน้างาน เพื่อป้องกันมิให้เกิดการพังถล่ม หรือการร่วงหล่นของเศษดินและเศษหินของบริเวณหน้าเหมือง ทั้งนี้เพื่อให้การทำเหมืองอยู่ในสภาพที่ปลอดภัยอยู่เสมอ</p>	-	- ภาพที่ 2.7 การทำเหมืองแบบชันบันได (Benching Method)

ภาพที่ 2.7 การทำเหมืองแบบขั้นบันได (Benching Method)

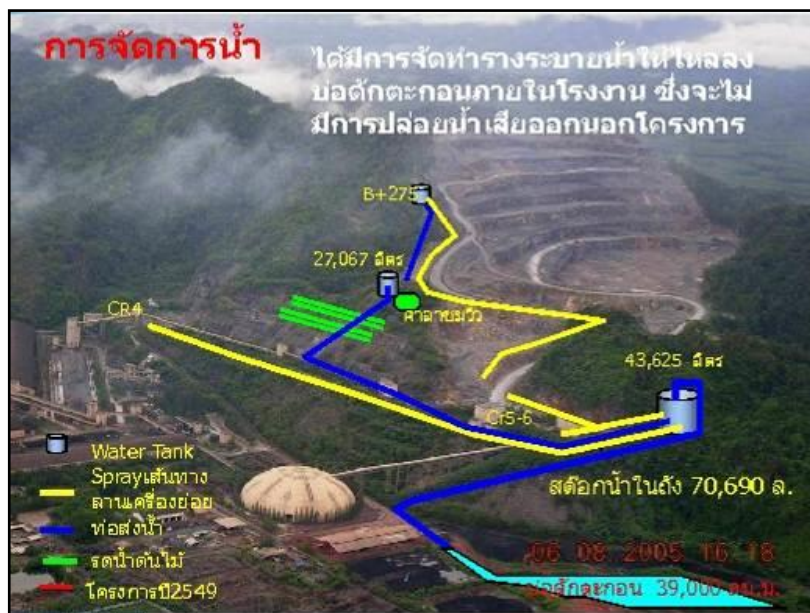
4. ในการเปิดหน้าเหมืองให้ปรับพื้นที่ในบริเวณหน้าเหมืองเพื่อรวบรวมน้ำให้ไหลลงสู่บ่อตกตะกอนของโครงการ	- โครงการได้มีการออกแบบหน้าเหมืองให้มีการไหลของทางน้ำลงสู่บ่อตกตะกอนของโครงการ ที่อยู่ในบริเวณเชิงเขาทางด้านทิศใต้ของพื้นที่โครงการโดยน้ำที่กักเก็บไว้ในบ่อจะนำไปใช้ในการรดน้ำต้นไม้ ล้างถนน รถถนนลำเลียงหินในพื้นที่เหมือง เพื่อลดการฟุ้งกระจายของฝุ่นจากรถบรรทุก โดยไม่มีการระบายน้ำออกนอกเขตเหมืองแต่อย่างใด	-	- ภาพที่ 2.9 การออกแบบหน้าเหมืองให้มีการไหลของทางน้ำลงสู่บ่อตกตะกอนของโครงการ

ภาพที่ 2.9 การออกแบบหน้าเหมืองให้มีการไหลของทางน้ำลงสู่บ่อตกตะกอนของโครงการ

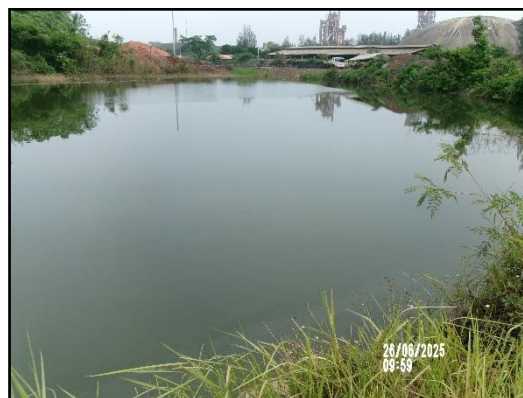
3. ในการเปิดหน้าเหมืองในรูปแบบ Semi Open Cut นั้นให้มีการจัดการน้ำที่ชะล้างจากหน้าเหมือง โดยให้ไปรวมในบ่อตกตะกอนที่อยู่ในที่ราบ โดยให้ตำแหน่งและขนาดของบ่อตกตะกอนให้เพียงพอและมีความเหมาะสมกับพื้นที่	- ปัจจุบันโครงการได้ทำการเปิดหน้าเหมืองในรูปแบบ Semi Open Cut และได้ดำเนินการจัดการน้ำชะล้างจากหน้าเหมืองโดยให้ไหลไปรวมในบ่อตกตะกอน ซึ่งมีความจุรวมทั้งสิ้น 400,000 ลูกบาศก์เมตร ที่อยู่ในบริเวณเชิงเขาทางด้านทิศใต้ของพื้นที่โครงการซึ่งมีขนาดเพียงพอและมีความเหมาะสมกับพื้นที่	-	- ภาพที่ 2.4 การเปิดหน้าเหมืองแบบ Semi Open Cut - ภาพที่ 2.10 บ่อตกตะกอนของโครงการ

ภาพที่ 2.10 บ่อตกตะกอนของโครงการ

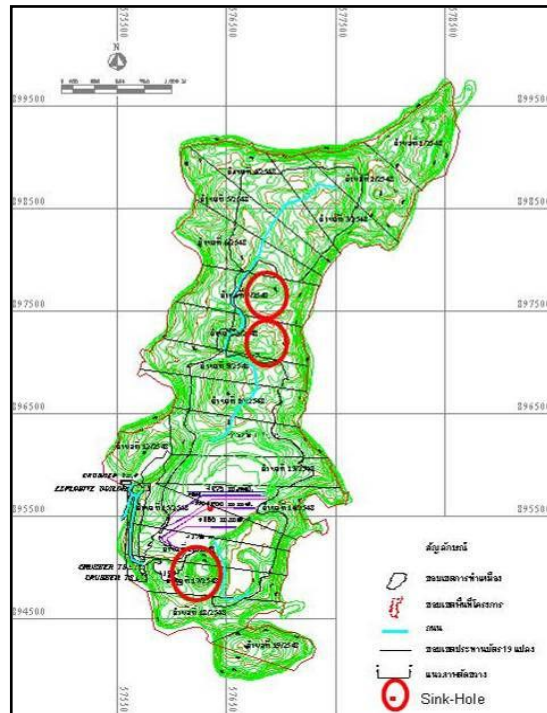
ภาพที่ 2.11 การเว้นพื้นที่การทำเหมืองโดยรอบ Sink Hole เพื่อป้องกันการระบายน้ำลงสู่ Sink Hole

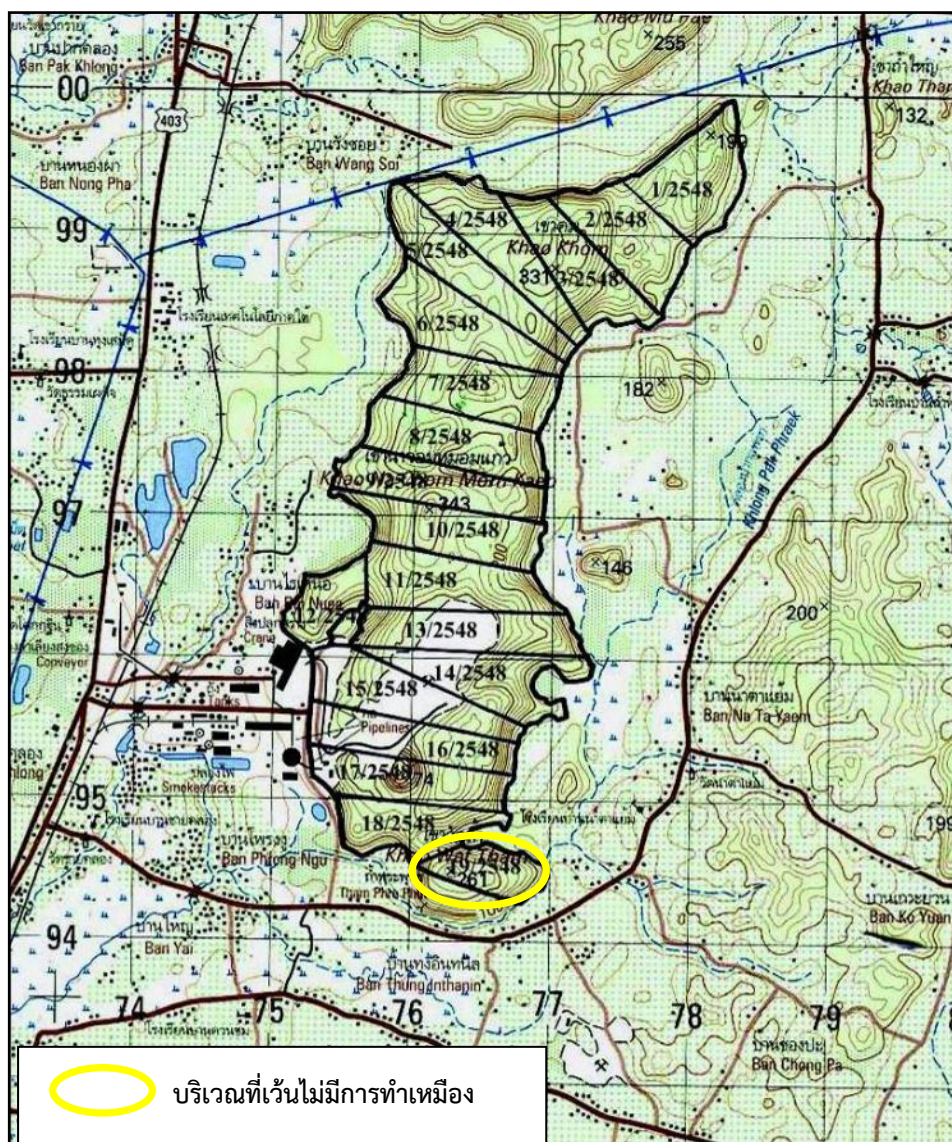
ภาพที่ 2.12 การเว้นพื้นที่ไม่ทำเหมืองเข้าใกล้ทางน้ำสาธารณะ

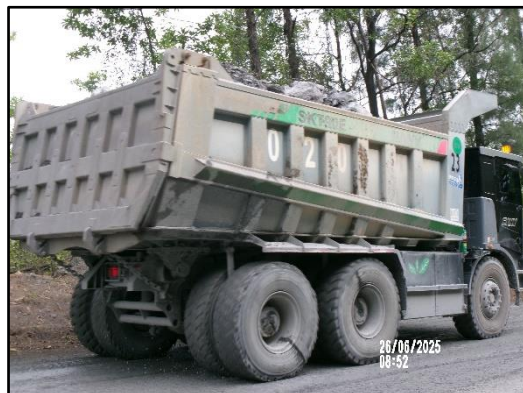
มาตรการป้องกันและแก้ไขผลกระทบสิ่งแวดล้อม	รายละเอียดการปฏิบัติตามมาตรการฯ	ปัญหา อุปสรรค ที่ไม่สามารถปฏิบัติตาม มาตรการ และแนวทางแก้ไข	ภาพถ่าย/เอกสารประกอบผล การปฏิบัติตามมาตรการฯ
<p>- คุณภาพน้ำผิวดินและการระบายน้ำ (ต่อ)</p> <p>5. แร่ที่ผลิตได้จากหน้าเหมืองจะต้องขนส่งไปยังเครื่องบดย่อยหินให้หมดโดยเร็ว ส่วนเปลือกดินที่ได้จากการเปิดหน้าเหมืองจะต้องนำไปอัดทำเส้นทางลำเลียงและถมตามไหล่ทางทำเป็นคันดิน</p>	<p>- แร่หินปูนที่ผลิตได้จากหน้าเหมืองโดยการระเบิดจะใช้รถดัก ไฮดรอลิก ดักใส่รถบรรทุกเทท้าย ลำเลียงไปยังโรงบดย่อยหินปูน และเนื่องจากพื้นที่แหล่งแร่หินปูนในประทานบัตรทั้ง 19 แปลงเป็นภูเขาหินปูนทั้งหมดไม่มีเปลือกดินปกคลุมอยู่ จึงไม่มีเปลือกดินเกิดขึ้นจากการทำเหมือง แต่อาจพบเศษดินที่แทรกอยู่ตามรอยแตกของชั้นหินปูน ซึ่งจะทำให้การขนส่งโดยใช้รถบรรทุกเทท้ายและนำไปปรับปรุงบริเวณพื้นที่หน้าเหมืองที่ผ่านการทำเหมืองและสิ้นสุดการทำเหมืองแล้ว เพื่อใช้ปรับสภาพและฟื้นฟูพื้นที่ภายหลังการทำเหมือง</p>	-	- ภาพที่ 2.15 รถบรรทุกเทท้ายลำเลียงหินไปยังโรงบดย่อยหินปูน

ภาพที่ 2.15 รถบรรทุกเทขาย ลำเลียงหินไปยังโรงบดย่อยหินปูน

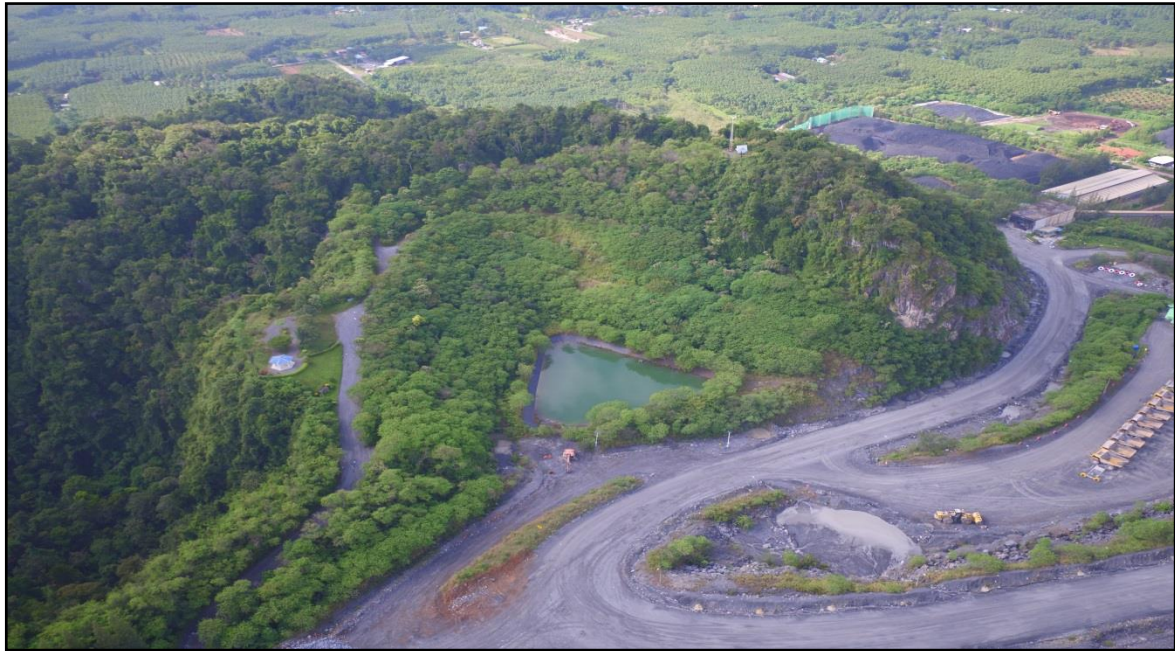
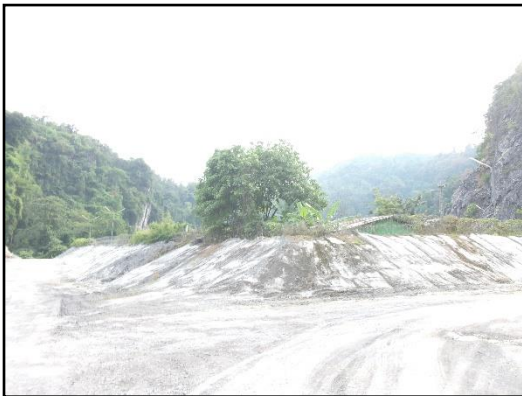
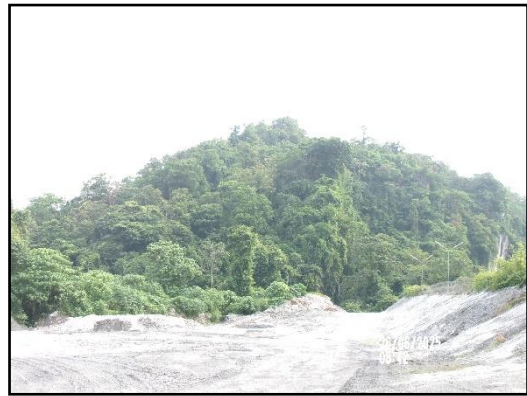
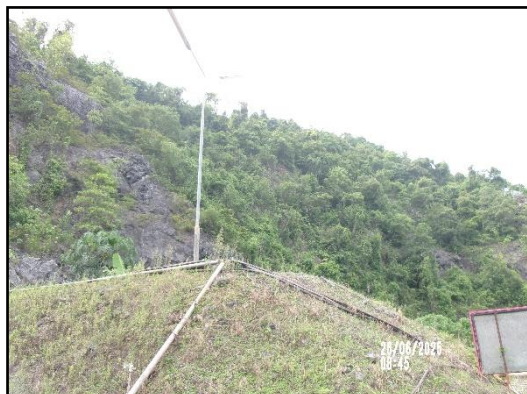
<p>6. การระบายน้ำไหลบ่าหน้าเหมืองจะต้องไม่ระบายน้ำลงสู่ Sink Hole โดยตรงอย่างเด็ดขาด จะต้องพักน้ำไว้ในบ่อพักน้ำให้ตกตะกอนก่อน</p>	<p>- โครงการได้มีการออกแบบหน้าเหมืองให้มีการไหลของทางน้ำลงสู่บ่อตกตะกอนของโครงการ ที่อยู่ในบริเวณเชิงเขาทางด้านทิศใต้ของพื้นที่โครงการเพื่อป้องกันการไหลบ่าผ่านหน้าเหมืองลงสู่ Sink Hole โดยตรง</p>	-	<p>- ภาพที่ 2.9 การออกแบบหน้าเหมืองให้มีการไหลของทางน้ำลงสู่บ่อตกตะกอนของโครงการ</p> <p>- ภาพที่ 2.10 บ่อตกตะกอนของโครงการ</p> <p>- ภาพที่ 2.11 การเว้นพื้นที่การทำเหมืองโดยรอบ Sink Hole เพื่อป้องกันการระบายน้ำลงสู่ Sink Hole</p>
<p>7. ต้องไม่เข้าไปดำเนินกิจกรรมใดๆ ในบริเวณขอบภูเขาที่เว้นไว้ ไม่ดำเนินการทำเหมืองตั้งแต่ดินเขาขึ้นมาประมาณ 200 เมตร โดยรอบพื้นที่โครงการเพื่อให้สภาพธรรมชาติเดิมช่วยเป็นแนว Buffer Zone ได้อีกทางหนึ่ง ยกเว้นบริเวณที่มีการตัดเส้นทางลำเลียงขนส่งหินสู่พื้นที่หน้าเหมืองด้านบน</p>	<p>- โครงการได้ทำการออกแบบแผนการทำเหมืองให้ใช้พื้นที่ทำเหมืองเท่าที่จำเป็นในแต่ละช่วงการผลิตโดยพยายามเปิดพื้นที่ให้น้อยที่สุด โดยบริเวณที่ยังเปิดหน้าเหมืองไปไม่ถึงให้คงสภาพเดิมไว้ให้มากที่สุดเพื่อให้สภาพธรรมชาติเดิมช่วยเป็นแนว Buffer Zone อีกทางหนึ่ง</p>	-	- ภาพที่ 2.16 แนว Buffer Zone

- สภาพสังคม เศรษฐกิจ ความคิดเห็น 1. ดำเนินงานตามมาตรการลดผลกระทบในเรื่องเสียง ความ สั่นสะเทือนการปลิวกระเด็นของเศษหินและฝุ่น ละออง อย่างเคร่งครัด	- ทางโครงการได้มีแนว Buffer Zone และมีการควบคุมแรงสั่นสะเทือน หิน ปลิว และเสียงดังจากการระเบิดหิน เพื่อลดผลกระทบ ในเรื่องเสียง ความ สั่นสะเทือน การปลิวกระเด็นของเศษหิน และฝุ่นละออง อย่างเคร่งครัด	-	เอกสารแนบที่ 2.8 การควบคุม แรงสั่นสะเทือน หินปลิว และ เสียงดังจากการระเบิดหิน - ภาพที่ 2.16 แนว Buffer Zone

ภาพที่ 2.16 แนว Buffer Zone

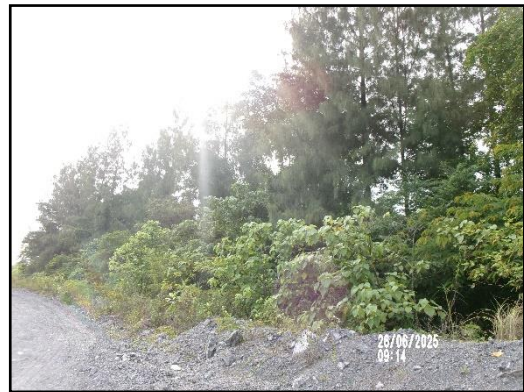
- ดินและการพังทลายของดิน (ต่อ) 2. การขยายหน้าเหมืองจะต้องไม่ทำการไถดินเปลือกดินลงสู่พื้นที่ข้างเคียงและ Sink Hole อย่างเด็ดขาด และเว้นพื้นที่ Sink Hole เอาไว้	- ปัจจุบันโครงการได้ทำการเว้นบริเวณพื้นที่ Sink Hole ไว้ และจัดทำแนวกันเขต Sink Hole ระยะ 20 เมตร และปลูกต้นไม้ตามเขตแนวกัน เช่น ต้นสน เพื่อป้องกันอันตรายจากการพังทลายของดิน ตลอดจนโครงการไม่มีการไถดินเปลือกดินหรือหินลงมาด้านข้างของภูเขาแต่อย่างใด	-	- ภาพที่ 2.17 การเว้นพื้นที่ Sink Hole พร้อมทั้งจัดทำแนวกัน และปลูกต้นไม้ตามเขตแนวกัน

ภาพที่ 2.17 การเว้นพื้นที่ Sink Hole พร้อมทั้งจัดทำแนวกัน และปลูกต้นไม้ตามเขตแนวกัน

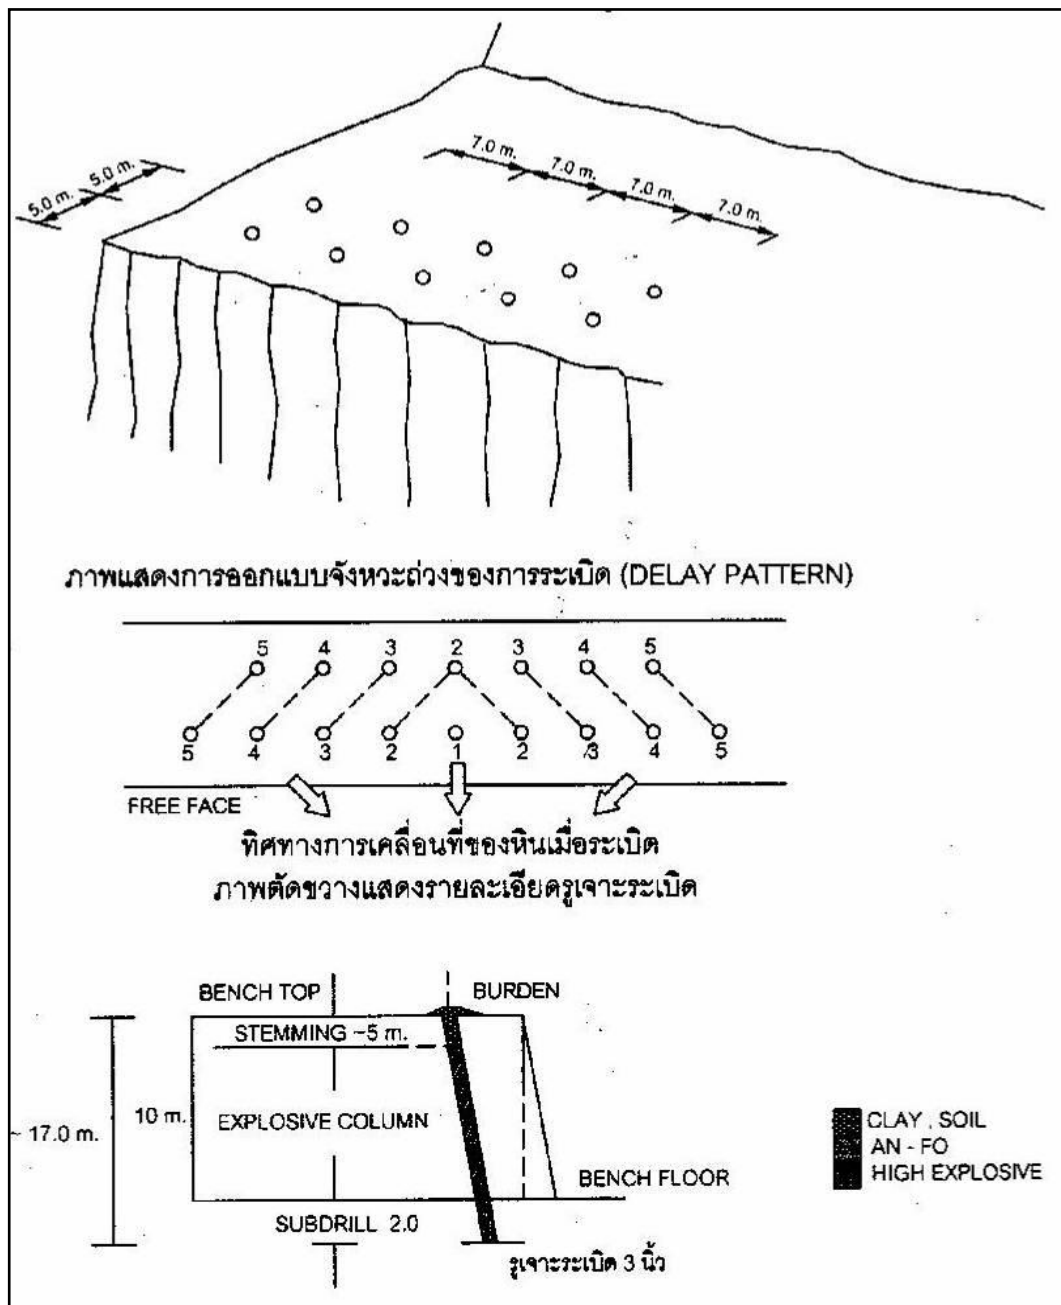
มาตรการป้องกันและแก้ไขผลกระทบสิ่งแวดล้อม	รายละเอียดการปฏิบัติจริงตามมาตรการฯ	ปัญหา อุปสรรค ที่ไม่สามารถปฏิบัติตาม มาตรการ และแนวทางแก้ไข	ภาพถ่าย/เอกสารประกอบผล การปฏิบัติตามมาตรการฯ
<p>- ความสั่นสะเทือน (ต่อ)</p> <p>6. ในการเจาะรูระเบิดแต่ละครั้ง จะต้องเจาะรูระเบิดให้สอดคล้องกับอัตราการผลิตแร่ในแต่ละช่วงของการทำเหมือง และใช้ปริมาณวัตถุระเบิดประมาณ 650 กิโลกรัม/จังหวะถ่วง เจาะรูระเบิดสูงสุดไม่เกิน 60 รูระเบิด</p>	<p>- ในการเจาะรูระเบิดจะใช้เครื่องเจาะโรตารีขนาดดอกเจาะ 7<sup>7</sup>/<sub>8</sub> นิ้ว ออกแบบที่ความสูงของชั้นบันไดไม่เกิน 20 เมตร รูเจาะเอียงจากแนวตั้ง 0-15 องศา ลึก 17-23 เมตร ระยะห่างหน้าผาหรือความหนาของการระเบิด (Burden) ประมาณ 5.5 เมตร ระยะห่างรูเจาะ (Spacing) 7.5 เมตร ระยะต่ำกว่าพื้น (Sub drill) 1.8 เมตร ระยะอัดปัดรู (Stemming) 5.0 เมตร วางแถวรูเจาะแบบสี่เหลี่ยมผืนผ้า (Rectangular Pattern) จำนวนรูเจาะในการระเบิดแต่ละครั้ง 40-60 รูเจาะ ปริมาณหินแร่ต่อการระเบิดประมาณ 800 ลบ.ม./รูเจาะ และมีปริมาณการใช้วัตถุระเบิดต่อรูไม่เกิน 650 กิโลกรัม</p>	-	<p>- เอกสารแนบที่ 2.6 วิธีปฏิบัติงานมาตรฐานการขนและบรรจุวัตถุระเบิด</p> <p>- ภาพที่ 2.20 แผนการระเบิดของโครงการ</p>

<p>4. ในการระเบิดหินแต่ละครั้ง ควรระเบิดช่วงจังหวะว่างเพื่อลดความแรงและเสียงดังเนื่องจากการระเบิด</p>	<p>- ในการระเบิดแร่โครงการใช้ GAP แบบ Ez-det เสียบบลงในแต่ละดินระเบิดโดยในแต่ละหลุมจะวางเบอร์แก็บแตกต่างกันไปตามความเหมาะสมเพื่อควบคุมการปลิวกระเด็นของหิน เสียงและแรงสั่นสะเทือนจากการระเบิด</p>	-	<p>- เอกสารแนบที่ 2.8 การควบคุมแรงสั่นสะเทือน หินปลิว และเสียงดังจากการระเบิดหิน</p> <p>- ภาพที่ 2.18 การใช้แก็บหน่วงเวลาเพื่อควบคุมปริมาณวัตถุระเบิดต่อจังหวะการระเบิดให้มีค่าน้อยกว่า 650 กิโลกรัม/จังหวะว่าง</p> <p>- ภาพที่ 2.20 แพลนการระเบิดของโครงการ</p>

ภาพที่ 2.20 แพลนการระเบิดของโครงการ

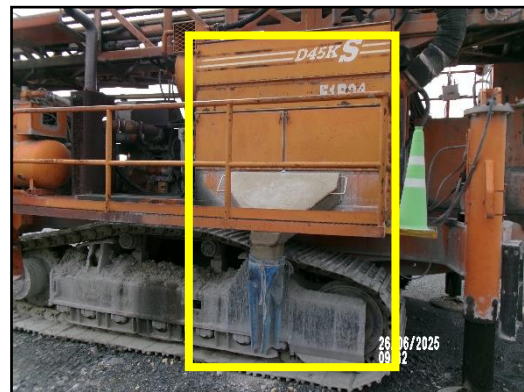
<p>1.2 การเจาะรูระเบิดควรใช้เครื่องเจาะระเบิดที่ติดตั้งอุปกรณ์กำจัดฝุ่นที่ออกมาจากการเจาะรูระเบิด พร้อมทั้งมีถังดักฝุ่นเพื่อป้องกันการฟุ้งกระจายของฝุ่นในอากาศ</p>	<p>- ทางโครงการได้ทำการติดตั้งอุปกรณ์กำจัดฝุ่นที่ออกมาจากการเจาะรูระเบิด พร้อมทั้งมีถังดักฝุ่นเพื่อป้องกันการฟุ้งกระจายของฝุ่นในอากาศประจำรถเจาะรูระเบิดทุกคัน พร้อมทั้งทำการบำรุงรักษาอย่างสม่ำเสมอตามแผนการบำรุงรักษาเครื่องจักรประจำปีและทำการเปลี่ยนถ่ายอะไหล่ตามวาระ</p>	-	<p>- เอกสารแนบที่ 2.5 แผนการตรวจสอบและบำรุงรักษาเครื่องจักร ประจำปี 2568</p> <p>- ภาพที่ 2.22 รถเจาะรูระเบิดที่ติดตั้งอุปกรณ์กำจัดฝุ่นที่ออกมาจากการเจาะรูระเบิด</p>

ภาพที่ 2.22 รถเจาะระเบิดที่ติดตั้งอุปกรณ์กำจัดฝุ่นที่ออกมาจากการเจาะระเบิด

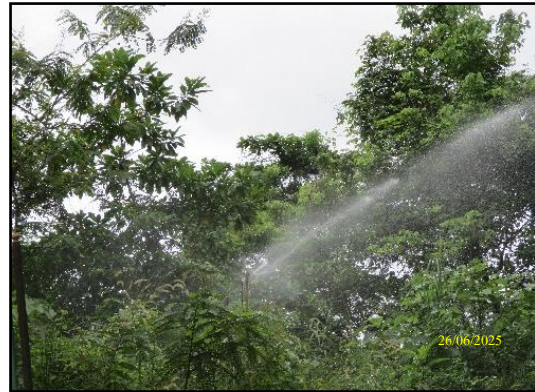
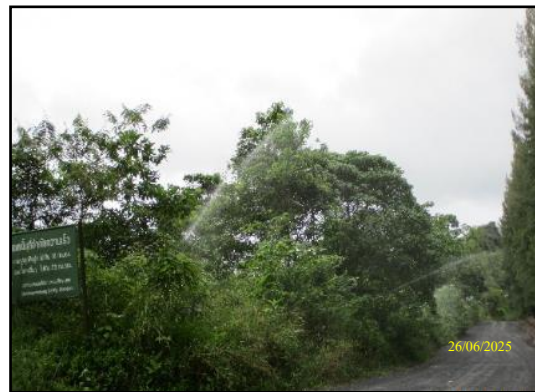
มาตรการป้องกันและแก้ไขผลกระทบสิ่งแวดล้อม	รายละเอียดการปฏิบัติจริงตามมาตรการฯ	ปัญหา อุปสรรค ที่ไม่สามารถปฏิบัติตาม มาตรการ และแนวทางแก้ไข	ภาพถ่าย/เอกสารประกอบผล การปฏิบัติตามมาตรการฯ
<p>- คุณภาพอากาศ (ต่อ)</p> <p>(2) มาตรการลดฝุ่นละอองบริเวณเส้นทางขนส่งแร่</p> <p>2.1 เส้นทางลำเลียงหินภายในพื้นที่โครงการเหมืองแร่หินปูน ควรมีการกำหนดเส้นทางที่รถวิ่งให้แน่นอน เพื่อเป็นการจำกัดบริเวณที่จะทำให้เกิดการฟุ้งกระจายของฝุ่นละออง</p>	<p>- โครงการได้กำหนดเส้นทางที่ชัดเจนในการลำเลียงหินภายในพื้นที่โครงการเหมืองแร่หินปูนไปยังเครื่องบดย่อยโดยใช้เส้นทางลำเลียงที่ตัดขึ้นภายในพื้นที่โครงการ ซึ่งมีสภาพเป็นถนนหินบดอัด มีความกว้างประมาณ 30 เมตร พร้อมทั้งมีการฉีดพรมน้ำบนถนนที่ใช้ขนส่งแร่หินปูนตลอดช่วงการทำงาน ตลอดจนมีการปรับปรุงและติดตั้งระบบ Spray น้ำริมถนนบนเหมืองหินปูน เพื่อลดการกระเด็นของฝุ่นละอองและการฟุ้งกระจายของฝุ่นละอองขณะขนส่งแร่</p>	-	<p>- ภาพที่ 2.6 เส้นทางลำเลียงแร่ภายในพื้นที่โครงการ</p> <p>- ภาพที่ 2.25 การติดตั้งระบบ Spray น้ำริมถนนบนเหมืองหินปูน</p>

ภาพที่ 2.25 การติดตั้งระบบ Spray น้ำริมถนนบนเหมืองหินปูน

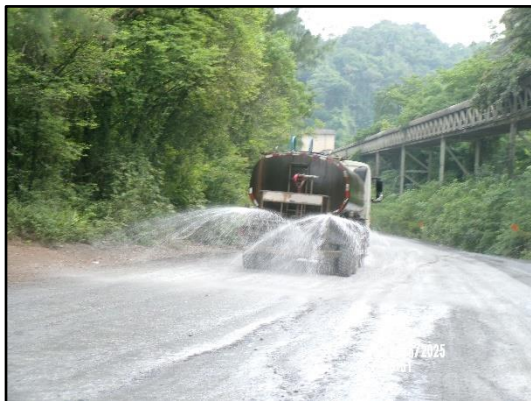
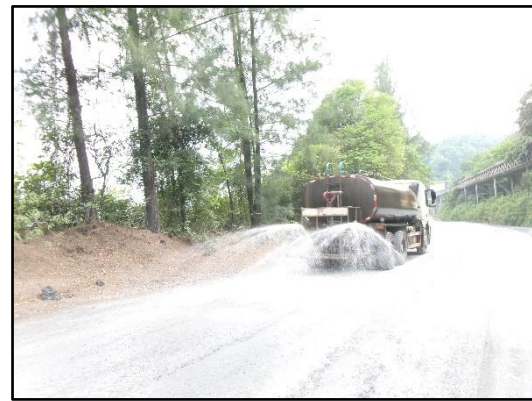
<p>2.2 ควบคุมการอัดดินให้แน่น โดยการทำให้ Compaction ให้ได้มาตรฐาน ซึ่งจะช่วยให้อนุภาคเม็ดดินและเม็ดกรวดที่อยู่บนพื้นถนนติดแน่นและไม่ฟุ้งกระจาย</p>	<p>- ถนนหรือเส้นทางที่ใช้ภายในพื้นที่โครงการเหมืองแร่หินปูนมีสภาพเป็นถนนหินบดอัด มีความกว้างประมาณ 30 เมตร และได้รับการบดปรับพื้นที่ด้วยรถดันและปรับแต่งด้วย Grader ทุกวันที่มีการทำงาน ทำให้มีสภาพแข็งแรงและช่วยให้อนุภาคเม็ดดินและเม็ดกรวดที่อยู่บนพื้นถนนติดแน่นและไม่ฟุ้งกระจาย</p>	-	- ภาพที่ 2.6 เส้นทางลำเลียงแร่ภายในพื้นที่โครงการ
<p>2.3 ใช้รถบรรทุกน้ำฉีดพรมน้ำบนถนนที่ใช้ลำเลียงแร่ภายในพื้นที่โครงการเหมืองแร่หินปูน อย่างน้อยวันละ 1 ครั้ง โดยความถี่ในการพรมน้ำจะขึ้นอยู่กับสภาพอากาศ ถ้าอยู่ในช่วงฤดูฝนการพรมน้ำในบางวันอาจไม่จำเป็น แต่ถ้าหากเป็นช่วงฤดูแล้งอากาศแห้งฝุ่นละอองฟุ้งกระจายสูง การพรมน้ำอาจจะมีมากกว่า 1 ครั้งต่อวัน</p>	<p>- โครงการได้ใช้รถบรรทุกน้ำทำการฉีดพรมน้ำบนถนนที่ใช้ขนส่งแร่หินปูนตลอดช่วงการทำงานประมาณ 6 ครั้ง/กะ ทั้งนี้ขึ้นอยู่กับสภาพหน้างาน โดยได้ปรับปรุงรถฉีดพรมน้ำขนาด 27,000 ลิตร ด้วยการ Modify ติดตั้ง Hydraulic Motor Pump และหัวฉีด พร้อมชุดควบคุมเพื่อเพิ่มประสิทธิภาพการฉีดพรมน้ำให้ครอบคลุมบริเวณพื้นที่ถนนได้อย่างทั่วถึง พร้อมทั้งยืดอายุการใช้งานของรถบรรทุกอีกด้วย</p>	-	- ภาพที่ 2.26 รถบรรทุกฉีดพรมน้ำบนถนนที่ใช้ขนส่งแร่หินปูนตลอดช่วงการทำงาน

ภาพที่ 2.26 รถบรรทุกฉีดพรมน้ำบนถนนที่ใช้ขนส่งแร่หินปูนตลอดช่วงการทำงาน

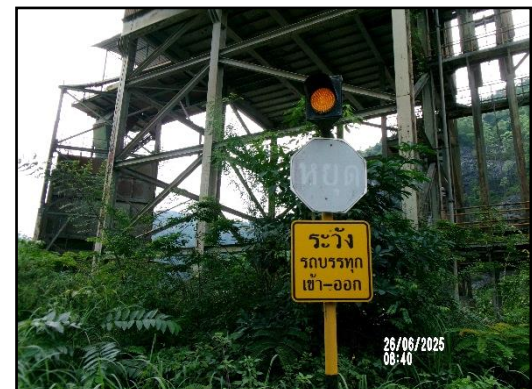
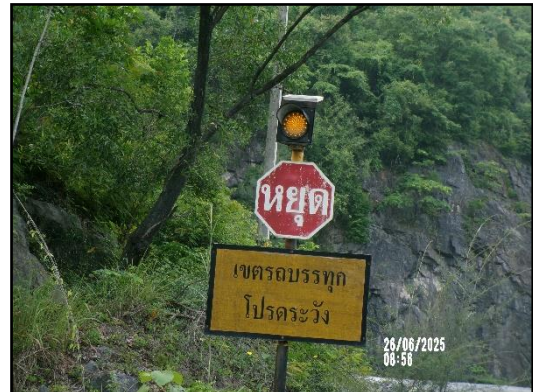
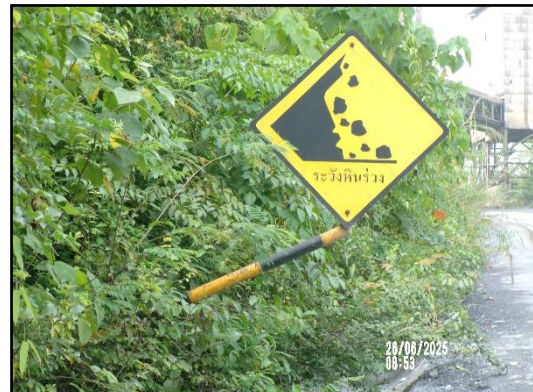
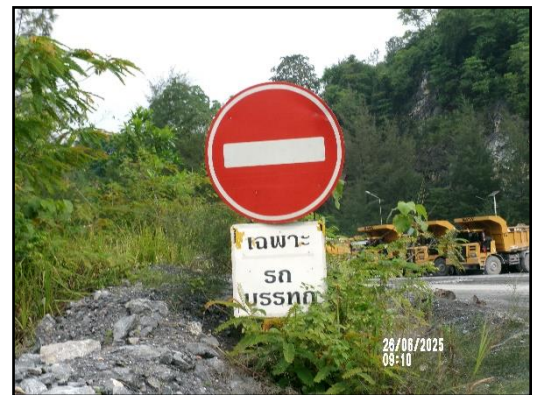
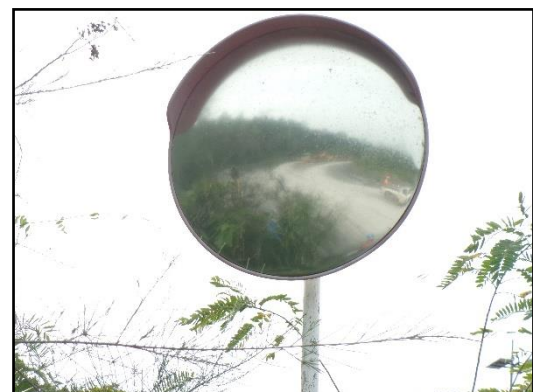
ภาพที่ 2.27 ระบบการจราจรบนเหมืองหินปูน

ภาพที่ 2.27 (ต่อ) ระบบการจราจรบนเหมืองหินปูน

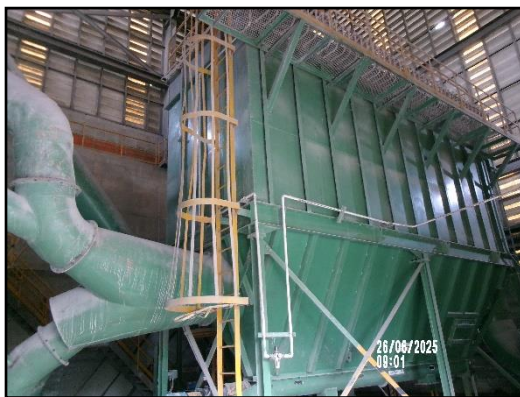
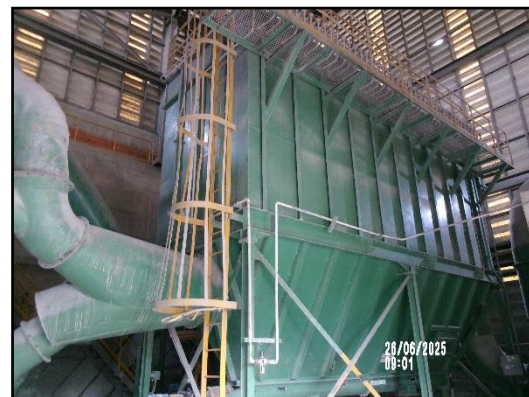
ภาพที่ 2.29 การติดตั้งเครื่องดักฝุ่นแบบถุงกรอง บริเวณเครื่องบดย่อยหิน

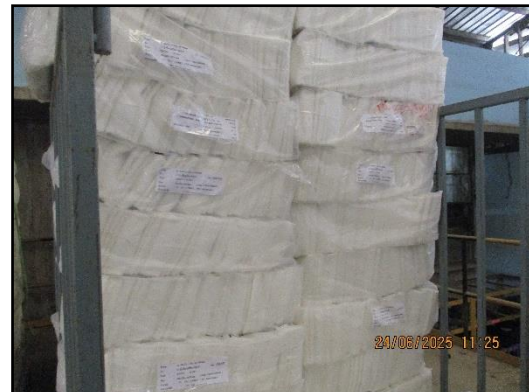
ภาพที่ 2.30 ถุงกรองสำหรับเครื่องดักฝุ่นแบบ Bag Filter

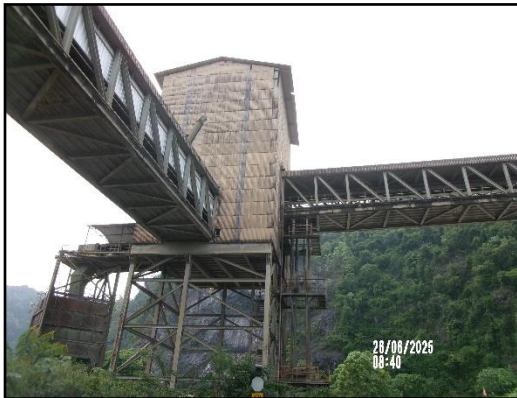
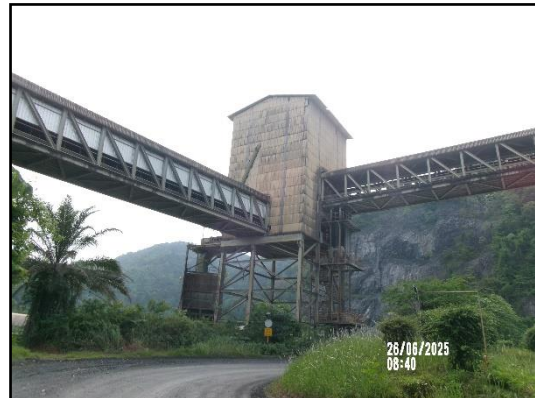
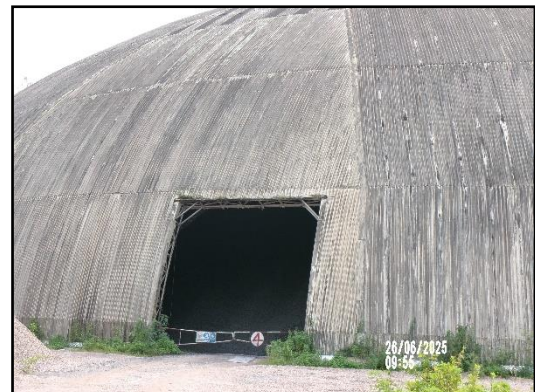
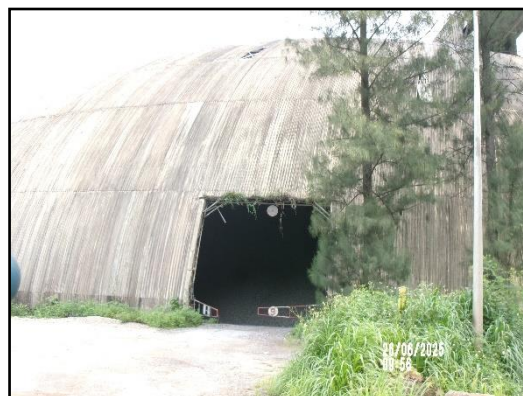
มาตรการป้องกันและแก้ไขผลกระทบสิ่งแวดล้อม	รายละเอียดการปฏิบัติจริงตามมาตรการฯ	ปัญหา อุปสรรค ที่ไม่สามารถปฏิบัติตาม มาตรการ และแนวทางแก้ไข	ภาพถ่าย/เอกสารประกอบผล การปฏิบัติตามมาตรการฯ
<p>- คุณภาพอากาศ (ต่อ)</p> <p>(3) มาตรการลดฝุ่นละอองบริเวณเครื่องบดย่อยหิน</p> <p>บริเวณเครื่องบดย่อยหินต่างๆ ทั้ง CR4, CR5, CR6, และ CR จะใช้ระบบป้องกันฝุ่นแบบใช้ถุงกรอง รวมทั้งเครื่องจักร อุปกรณ์ ในการบดย่อยหินสายพานลำเลียง ยังเก็บหินต้อง จัดทำเป็นระบบปิด</p>	<p>- โครงการได้มีการติดตั้งเครื่องดักฝุ่นแบบถุงกรองที่บริเวณเครื่อง บดย่อยหินทุกเครื่องของโครงการ เช่น CR4, CR5/1 และ CR6 จำนวน 10 เครื่อง เป็นต้น และมีการจัดเตรียมถุงกรองสำรองของ เครื่องดักฝุ่นไว้อย่างเพียงพอ สำหรับเครื่องจักรและอุปกรณ์ต่างๆ ในกระบวนการย่อยบดหิน สายพานลำเลียง และยังเก็บหิน ได้ ดำเนินการอยู่ในอาคารที่มีผนังปิดกันทั้งหมด เพื่อป้องกันและลด การฟุ้งกระจายของฝุ่นละอองออกสู่ภายนอก</p>	-	<p>- ภาพที่ 2.29 การติดตั้งเครื่องดัก ฝุ่นแบบถุงกรองบริเวณเครื่องบด ย่อยหิน</p> <p>- ภาพที่ 2.30 ถุงกรองสำรอง สำหรับเครื่องดักฝุ่นแบบ Bag Filter</p> <p>- ภาพที่ 2.31 อุปกรณ์ใน กระบวนการย่อยบดหิน สายพาน ลำเลียง และยังเก็บหิน แบบปิด</p>

ภาพที่ 2.31 อุปกรณ์ในกระบวนการย่อยบดหิน สายพานลำเลียง และถังเก็บหินแบบปิด

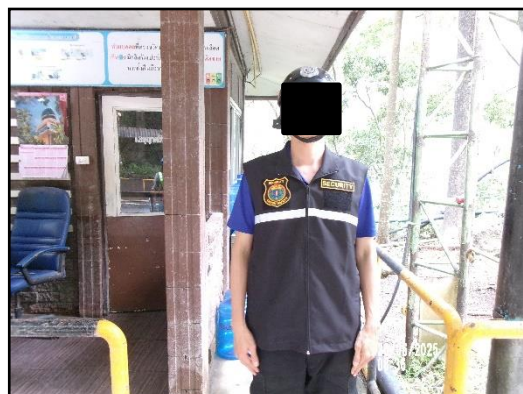
มาตรการป้องกันและแก้ไขผลกระทบสิ่งแวดล้อม	รายละเอียดการปฏิบัติจริงตามมาตรการฯ	ปัญหา อุปสรรค ที่ไม่สามารถปฏิบัติตาม มาตรการ และแนวทางแก้ไข	ภาพถ่าย/เอกสารประกอบผล การปฏิบัติตามมาตรการฯ
<p>- ทรัพยากรป่าไม้ (ต่อ)</p> <p>3. เพิ่มหน้าที่ความรับผิดชอบ ตรวจสอบดูแลและป้องกันการบุกรุกพื้นที่ป่าลัดลอดตัดไม้และล่าสัตว์ให้กับพนักงาน โดยขอความร่วมมือไปยังสถานีตำรวจใกล้เคียงในการจับกุมและดำเนินคดีผู้กระทำความผิดอย่างถึงที่สุด ทั้งนี้ต้องมีการประชาสัมพันธ์ให้พนักงานของบริษัทฯ และราษฎรได้รับทราบถึงบทลงโทษที่จะได้รับด้วย</p>	<p>- ทางโครงการได้เพิ่มหน้าที่ความรับผิดชอบ ตรวจสอบดูแลและป้องกันการบุกรุกพื้นที่ป่าลัดลอดตัดไม้และล่าสัตว์ให้กับพนักงานรักษาความปลอดภัย และขอความร่วมมือไปยังสถานีตำรวจใกล้เคียงในการจับกุมและดำเนินคดีผู้กระทำความผิดอย่างถึงที่สุด และจัดให้มีป้ายแสดงกฎข้อห้ามนำทรัพยากรธรรมชาติทุกชนิดออกนอกเหมืองก่อนได้รับอนุญาตเพื่อให้พนักงานทุกคนได้ปฏิบัติตามอย่างเคร่งครัด และจัดให้มีพนักงานรักษาความปลอดภัย เพื่อตรวจสอบบริเวณทางเข้า-ออกเหมือง</p>	-	<p>- ภาพที่ 2.33 ป้อมยามรักษาการณ์ และการ Scan บัตรก่อนขึ้นเหมืองทุกครั้ง</p>

ภาพที่ 2.33 ป้อมยามรักษาการณ์ และการ Scan บัตรก่อนขึ้นเหมืองทุกครั้ง

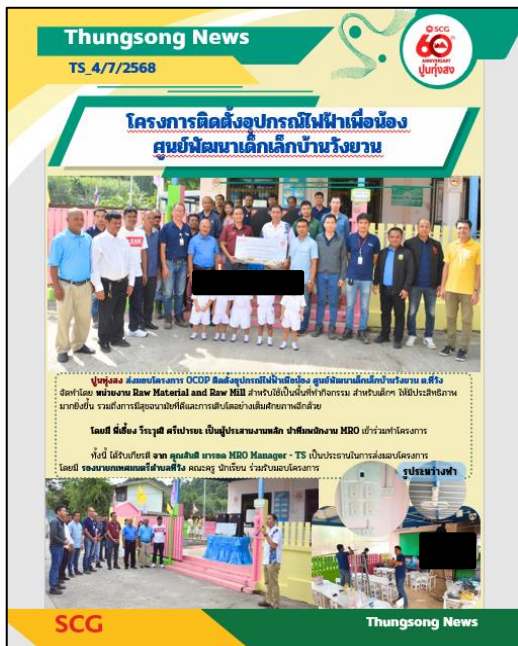
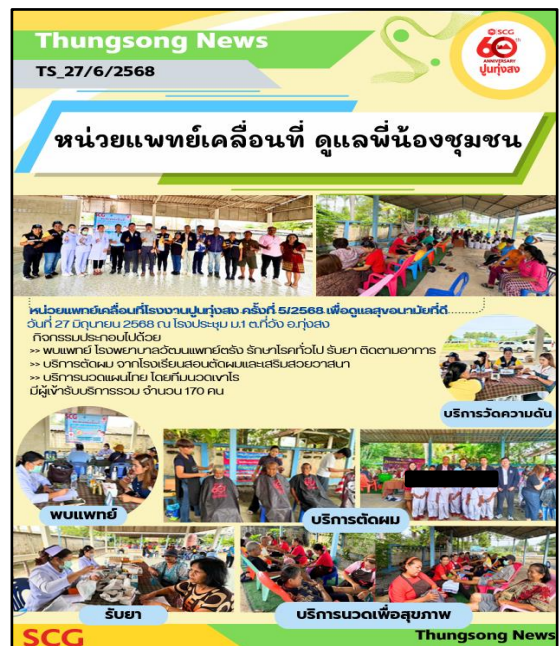
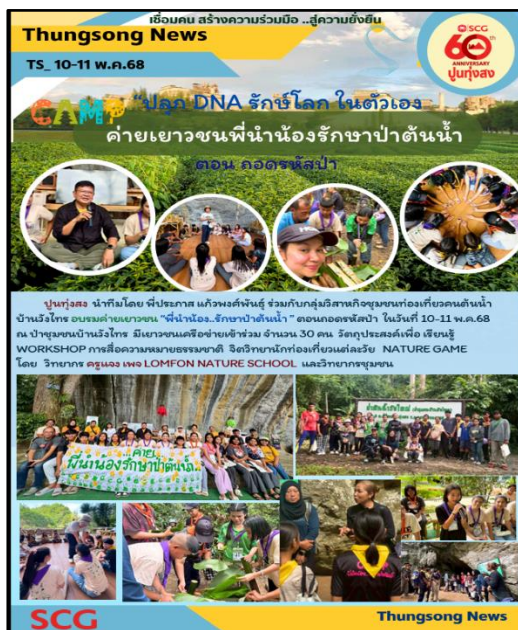
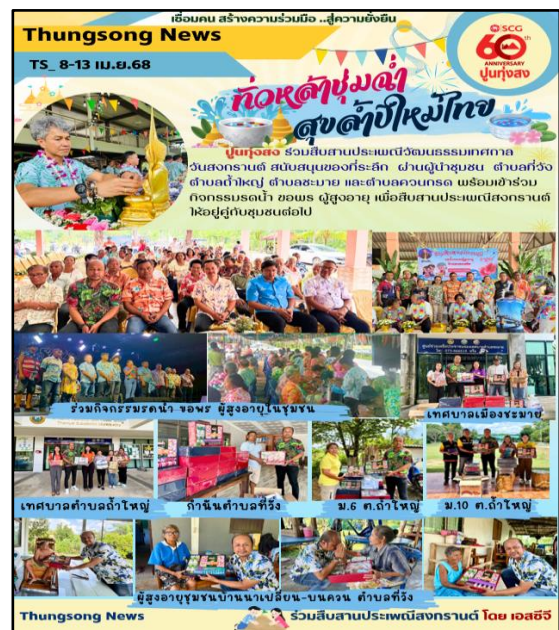
มาตรการป้องกันและแก้ไขผลกระทบสิ่งแวดล้อม	รายละเอียดการปฏิบัติตามมาตรการฯ	ปัญหา อุปสรรค ที่ไม่สามารถปฏิบัติตาม มาตรการ และแนวทางแก้ไข	ภาพถ่าย/เอกสารประกอบ ผล การปฏิบัติตามมาตรการฯ
<p>- ทรัพยากรป่าไม้ (ต่อ)</p> <p>5. สนับสนุน ส่งเสริมและร่วมมือกับหน่วยงานต่างๆ เพื่อให้ความรู้แก่ประชาชนโดยเฉพาะบริเวณรอบๆ พื้นที่โครงการฯ ให้เห็นคุณค่าของป่าไม้และสัตว์ป่าที่มีอยู่และช่วยกันป้องกัน ดูแลรักษาป่าเพื่อลดการบุกรุกทำลายป่า</p>	<p>- โครงการได้สนับสนุนส่งเสริมและร่วมมือกับหน่วยงานต่างๆ และชุมชนให้เห็นคุณค่าของป่าไม้และสัตว์ป่าที่มีอยู่และช่วยกันป้องกันดูแลรักษาป่าเพื่อลดการบุกรุกทำลายป่า นอกจากนี้โครงการได้มีการส่งเสริมและสนับสนุนกิจกรรมชุมชนสัมพันธ์ร่วมกับโรงงานปูนซีเมนต์ทุ่งสง ในระหว่างเดือนมกราคม-มิถุนายน 2568 ได้แก่</p> <ul style="list-style-type: none"> <li>- กุมภาพันธ์ 2568 ค่ายเยาวชนพืชน้ำอนุรักษ์ป่าต้นน้ำ</li> <li>- วันที่ 22 กุมภาพันธ์ 2568 SCG ร่วมกับวิสาหกิจชุมชนท่องเที่ยวต้นน้ำบ้านวังไทร มาเปิดประตูสู่ห้องเรียนธรรมชาติ ไปกับ #ค่ายเยาวชน รุ่นที่ #3 "เจ้าบ้านที่ดี"</li> <li>- มีนาคม 2568 โครงการปลูกป่าชายเลนเพื่อประโยชน์จากคาร์บอนเครดิต</li> <li>- วันที่ 22 เมษายน 2568 SCG กลุ่มโรงงานทุ่งสง ร่วมเป็นส่วนหนึ่งใน "กิจกรรมวันคุ้มครองโลก" ณ วิสาหกิจชุมชนคนต้นน้ำบ้านวังไทร ตำบลถ้ำใหญ่ อำเภอทุ่งสง เพื่อเป็นแรงผลักดัน สนับสนุนการอนุรักษ์ป่าต้นน้ำ</li> <li>- วันที่ 10-11 พฤษภาคม 2568 ร่วมกับกลุ่มวิสาหกิจชุมชนท่องเที่ยวคนต้นน้ำบ้านวังไทร อบรค.ค่ายเยาวชน "พืชน้ำ..รักษาป่าต้นน้ำ" ตอนถอดรหัสป่า</li> <li>- วันที่ 20 พฤษภาคม 2568 SCG รวมพลังปกป้องทะเลไทย มอบ "หุ่นตกขยะลอยน้ำ" ด้วยนวัตกรรมจาก SCG</li> <li>- วันที่ 20 พฤษภาคม 2568 โครงการปลูกป่าชายเลน เพื่อประโยชน์คาร์บอนเครดิต</li> <li>- วันที่ 26 มิถุนายน 2568 อุทยานแห่งชาติเขาหลวงจัดกิจกรรม "โครงการครูป่าไม้" เพื่อส่งเสริมและให้ความรู้ด้านภัยพิบัติทางธรรมชาติและการกู้ชีพกู้ภัย ดำเนินการจัดกิจกรรม ณ โรงเรียนวัดใหม่ ตำบลทอนหงส์ อำเภอพรหมคีรี จังหวัดนครศรีธรรมราช</li> </ul>	-	<p>- เอกสารแนบที่ 2.12 กิจกรรมชุมชนสัมพันธ์ของโครงการ ระหว่างเดือนมกราคม-มิถุนายน 2568</p> <p>- ภาพที่ 2.34 กิจกรรมชุมชนสัมพันธ์ และการอนุรักษ์สิ่งแวดล้อม</p>

4. ช่วยกิจกรรมสาธารณประโยชน์ ได้แก่ การบริจาคเงิน ที่ ได้จากการระบิณำมาปรับปรุงเส้นทางคมนาคม หรือ ใช้ประโยชน์ในกิจกรรมสาธารณะ เช่น วัด โรงเรียน หรือ สถานีนามัย ตลอดจนการบริจาคเงิน หรือสิ่งของช่วย กิจกรรมสาธารณะประโยชน์ต่อชุมชนข้างเคียงตามสมควร	- โครงการได้ช่วยเหลือกิจกรรมสาธารณประโยชน์ด้านต่างๆ ตลอดจนการ บริจาคเงินหรือสิ่งของช่วยกิจการสาธารณะประโยชน์ต่อชุมชนข้างเคียงตาม สมควร เช่น - วันที่ 11 มกราคม 2568 โรงปูนทุ่งสง เปิดบ้านจัดวันเด็กแห่งชาติ รวม พลกองทัพบก “วันเด็กแห่งชาติประจำปี 2568” ได้จัดกิจกรรมให้น้องๆ ได้ ควงแขนคุณพ่อคุณแม่ มาร่วมงานกันอย่างคึกคัก รวมทั้งได้ส่งความสุขให้ เด็กๆ ผ่านฐานกิจกรรมฐานเล่นเกมส์ ได้ลุ้นรางวัลที่ระลึกกันอย่าง สนุกสนาน และยังได้เพลิดเพลินกับการโชว์ความสามารถของบุตรพนักงาน และเด็กๆในชุมชน ถือเป็นวันพิเศษสุดสำหรับน้องๆและผู้ร่วมงาน	-	- เอกสารแนบที่ 2.12 กิจกรรม ชุมชนสัมพันธ์ของโครงการ ระหว่างเดือนมกราคม-มิถุนายน 2568 - ภาพที่ 2.34 กิจกรรมชุมชน สัมพันธ์ และ การอนุรักษ์ สิ่งแวดล้อม

ภาพที่ 2.34 กิจกรรมชุมชนสัมพันธ์และการอนุรักษ์สิ่งแวดล้อม

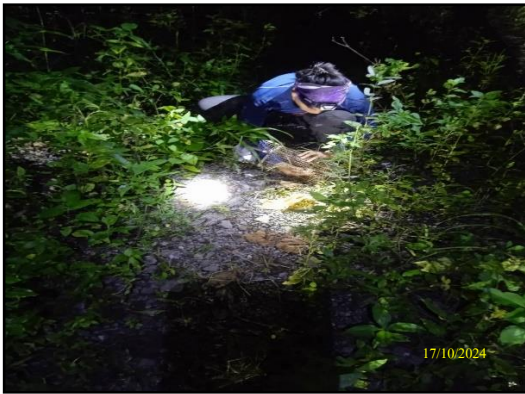
มาตรการป้องกันและแก้ไขผลกระทบสิ่งแวดล้อม	รายละเอียดการปฏิบัติตามมาตรการฯ	ปัญหา อุปสรรค ที่ไม่สามารถปฏิบัติตาม มาตรการ และแนวทางแก้ไข	ภาพถ่าย/เอกสารประกอบผล การปฏิบัติตามมาตรการฯ
<p>- ทรัพยากรสัตว์ป่า</p> <p>1. หากพบสัตว์ป่าจะต้องปฏิบัติตามแผนปฏิบัติงานการเคลื่อนย้ายสัตว์ป่าอย่างเคร่งครัด</p>	<p>- โครงการได้ร่วมมือกับมหาวิทยาลัยสงขลานครินทร์ ดำเนินการติดตามตรวจสอบชนิด และความชุกชุมของทรัพยากรสัตว์ป่า ซึ่งสำรวจปีละ 1 ครั้ง โดยการสำรวจประจำปี 2568 วางแผนการสำรวจติดตามตรวจสอบชนิด และความชุกชุมของทรัพยากรสัตว์ป่าในเดือนกรกฎาคม-พฤศจิกายน 2568 จะรายงานผลให้ทราบในรายงานฉบับถัดไป (ครั้งที่ 2/2568) ดังนั้นจึงขอรายงานผลการติดตามตรวจสอบชนิด ความชุกชุมของทรัพยากรสัตว์ป่า ของปี 2567 ได้ทำการสำรวจติดตามตรวจสอบชนิด และความชุกชุมของทรัพยากรสัตว์ป่าเมื่อวันที่ 15-19 ตุลาคม 2567 หากพบเห็นสัตว์ป่าในพื้นที่หน้างาน จะดำเนินการไล่สัตว์ป่าดังกล่าวเข้าไปในพื้นที่ที่ยังไม่มีการเปิดหน้าเหมืองหรือพื้นที่กันออกของส่วนที่ไม่ได้ทำเหมืองทันที แต่หากพบสัตว์ป่าได้รับบาดเจ็บจะทำการปฐมพยาบาล โดยประสานงานติดต่อกับเจ้าหน้าที่อนุรักษ์สัตว์ป่าในพื้นที่ใกล้เคียง และมอบสัตว์ป่าดังกล่าวให้แก่เจ้าหน้าที่อนุรักษ์สัตว์ป่าในพื้นที่ใกล้เคียงเพื่อนำไปปล่อยในพื้นที่ที่มีลักษณะนิเวศและแหล่งอยู่อาศัยของสัตว์นั้นต่อไป โดยในปัจจุบัน ทางโครงการยังไม่พบเห็นสัตว์ป่าแต่อย่างใด</p>	-	<p>- เอกสารแนบที่ 2.14 การสำรวจติดตามชนิด ความชุกชุมของทรัพยากรสัตว์ป่าประจำปี 2567 และ แผนการสำรวจติดตามชนิด ความชุกชุมของทรัพยากรสัตว์ป่าประจำปี 2568</p> <p>- ภาพที่ 2.35 การติดตามตรวจสอบชนิด ความชุกชุมของทรัพยากรสัตว์ป่า</p>

ภาพที่ 2.35 การติดตามตรวจสอบชนิด ความชุกชุมของทรัพยากรสัตว์ป่า

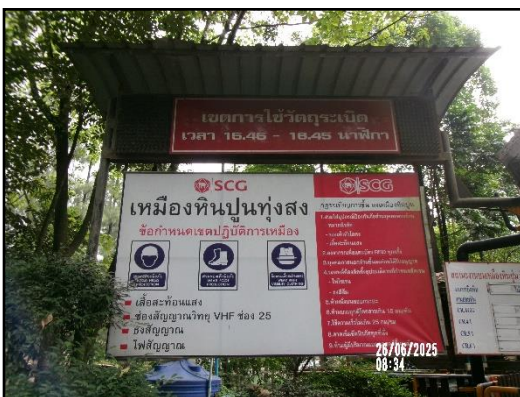
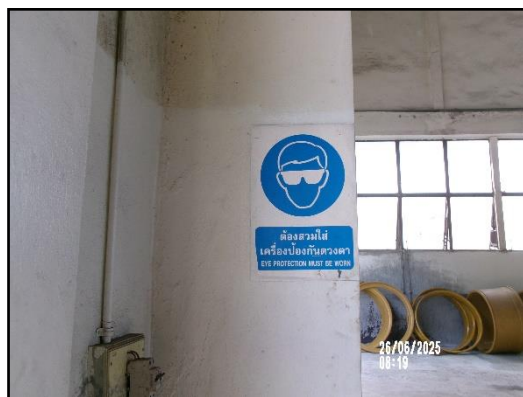
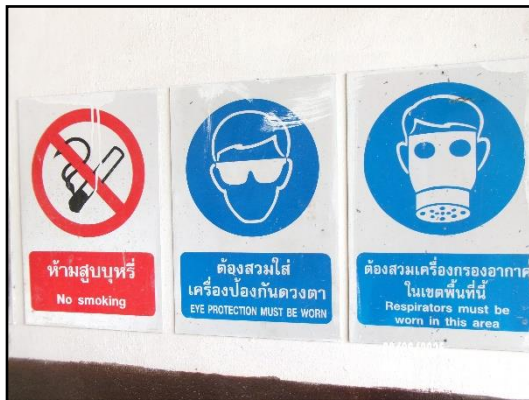
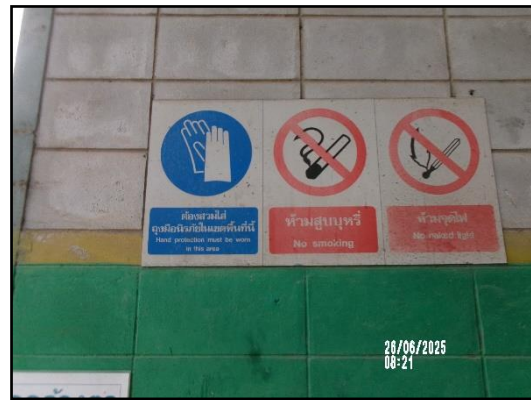
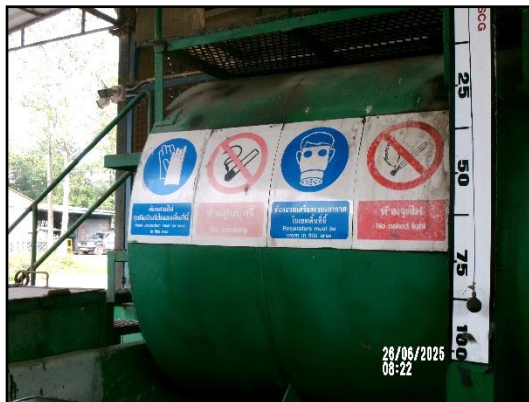
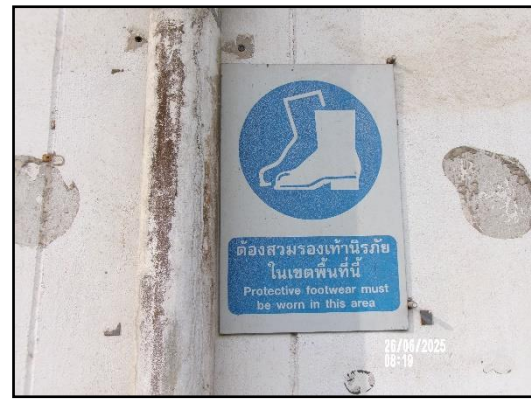
ภาพที่ 2.36 ป้ายเตือนให้พนักงานสวมใส่อุปกรณ์ป้องกันอันตรายส่วนบุคคล

ภาพที่ 2.36 (ต่อ) ป้ายเตือนให้พนักงานสวมใส่อุปกรณ์ป้องกันอันตรายส่วนบุคคล

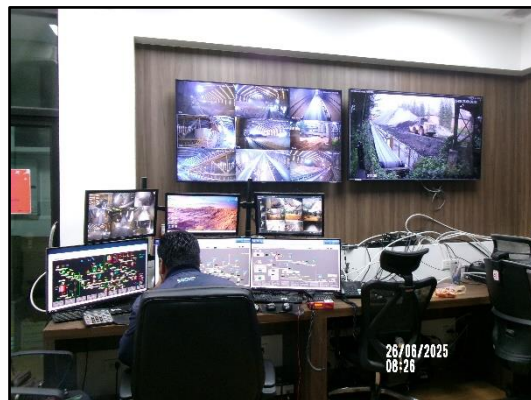
ภาพที่ 2.37 ห้องควบคุมให้กับพนักงานปฏิบัติงานบริเวณเครื่องบดย่อยหิน

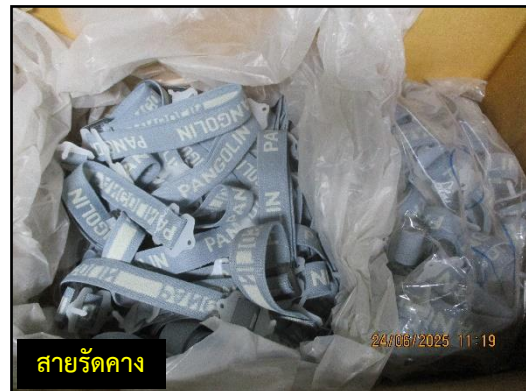
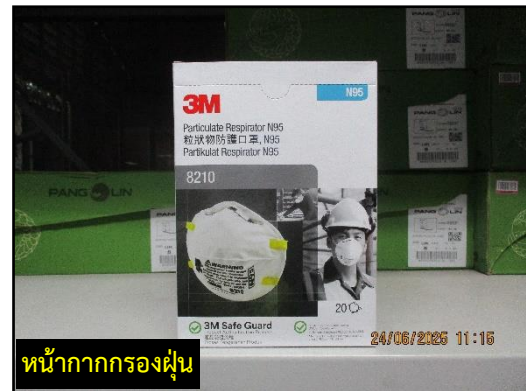
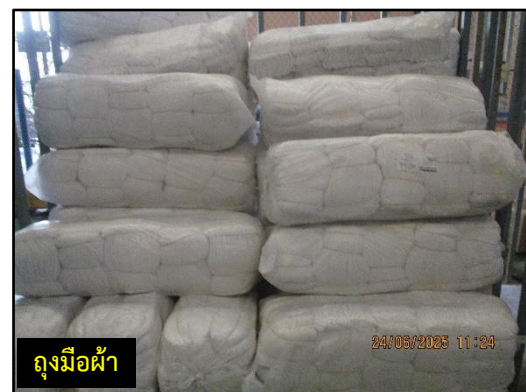
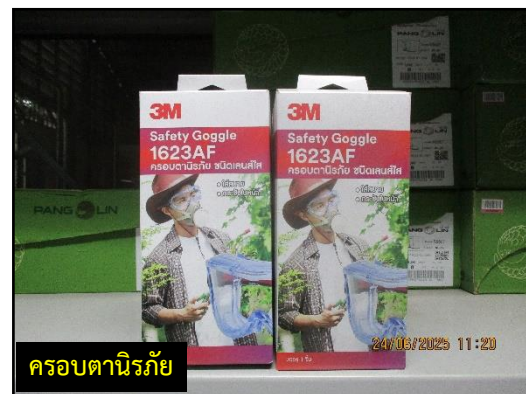
ภาพที่ 2.38 อุปกรณ์ป้องกันอันตรายส่วนบุคคลสำรอง
