ผลการปฏิบัติตามมาตรการป้องกัน  
และแก้ไขผลกระทบสิ่งแวดล้อม

#### 1. ผลการปฏิบัติตามมาตรการป้องกันและแก้ไขผลกระทบสิ่งแวดล้อม

รายงานผลการปฏิบัติตามมาตรการป้องกันและแก้ไขผลกระทบสิ่งแวดล้อมและมาตรการติดตามตรวจสอบผลกระทบสิ่งแวดล้อม  
โครงการทำเหมืองแร่หินปูน เพื่ออุตสาหกรรมปูนซีเมนต์ ของบริษัทปูนซิเมนต์ไทย (ทุ่งสง) จำกัด  
ระหว่างเดือนมกราคม-มิถุนายน 2568

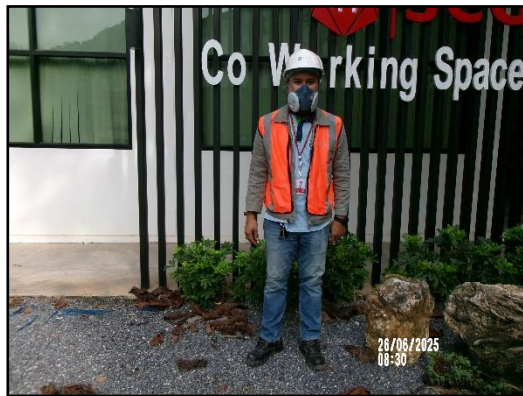
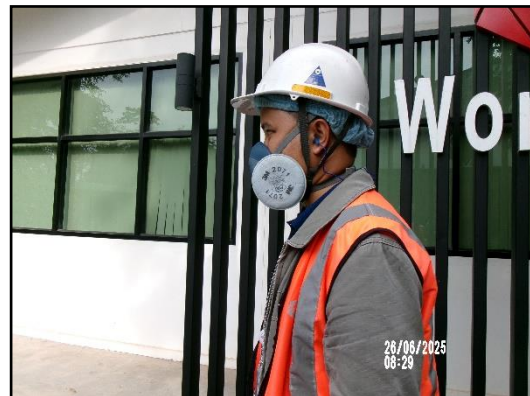
ภาพที่ 2.39 พนักงานสวมใส่อุปกรณ์ป้องกันอันตรายส่วนบุคคลขณะปฏิบัติงาน

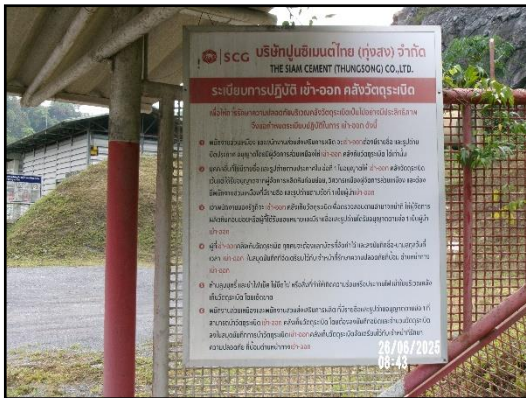
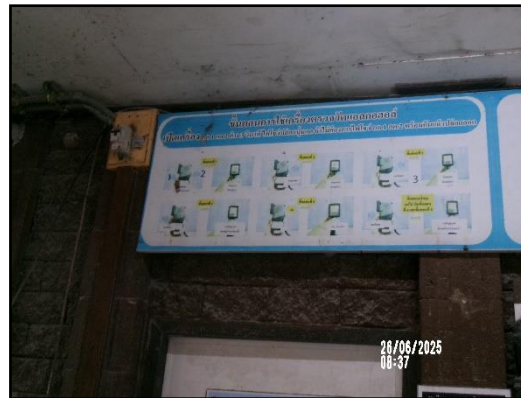
ภาพที่ 2.41 การประชาสัมพันธ์และส่งเสริมกิจกรรมด้านความปลอดภัยของโครงการ

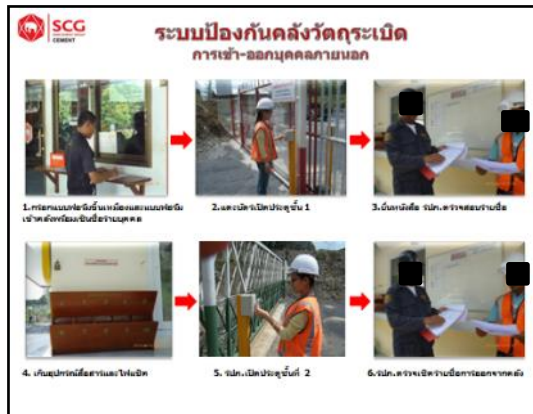
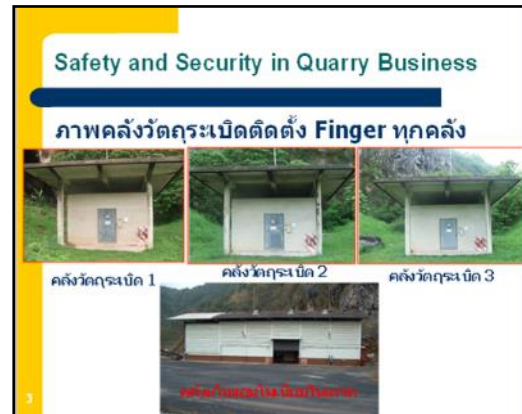
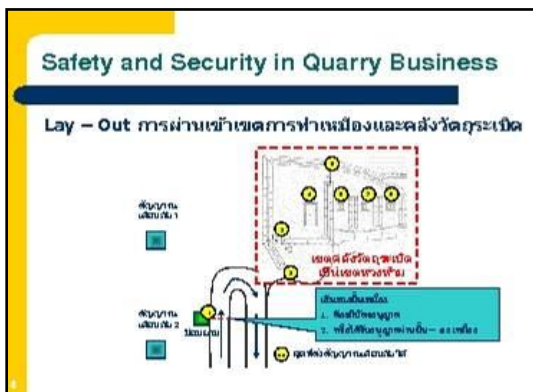
ภาพที่ 2.43 การควบคุมการเข้าออกเหมืองและระบบความปลอดภัยคลังเก็บวัตถุระเบิด

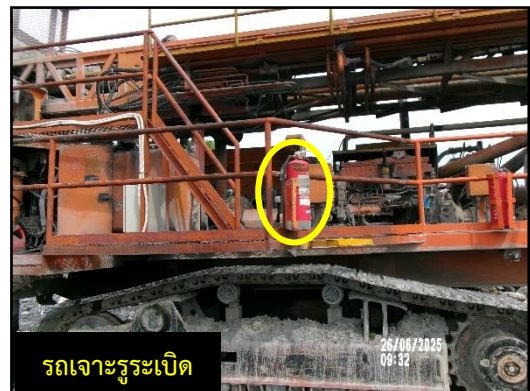
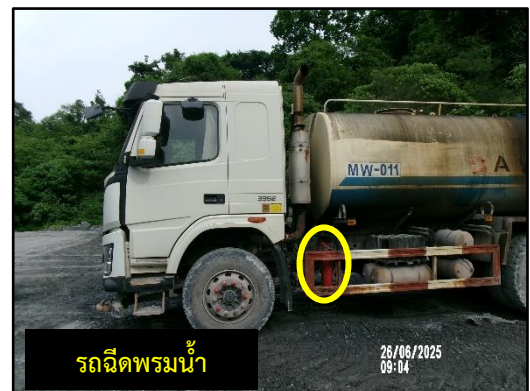
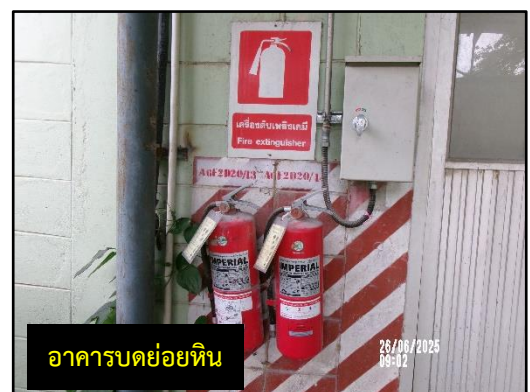
ภาพที่ 2.44 ถังดับเพลิงแบบมือถือตามรถเจาะรูระเบิด รถบรรทุกหินปูน  
และบริเวณอาคารบดย่อยหิน
