# รายงานผลการปฏิบัติตามมาตรการป้องกันและแก้ไขผลกระทบสิ่งแวดล้อม และมาตรการติดตามตรวจสอบผลกระทบสิ่งแวดล้อม

- ชื่อโครงการ                      โรงแรม พูลรดา บูทิค โฮเทล
- ที่ตั้งโครงการ                      ซอยนบนาถดัก หมู่ที่ 1 ถนนดอนจอมเฒ่า ตำบลเทพกระษัตรี  
อำเภอถลาง จังหวัดภูเก็ต
- ชื่อเจ้าของโครงการ              บริษัท วีพี ทวินปาล์มส์ จำกัด
- ที่อยู่เจ้าของโครงการ              58/190 หมู่ที่ 6 ตำบลรัชฎา อำเภอเมืองภูเก็ต จังหวัดภูเก็ต

ประจำเดือนมกราคม-มิถุนายน 2568 (ระยะดำเนินการ)

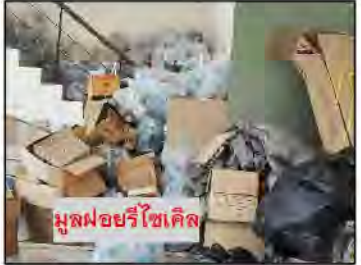
| ลำดับ<br>ที่ | เงื่อนไขตามมาตรการ | ผลการปฏิบัติตามมาตรการ | ปัญหาและอุปสรรคที่ไม่สามารถปฏิบัติตามมาตรการ และแนวทางแก้ไข | รูป/เอกสารอ้างอิง |
|---|---|---|---|---|
| 5. | โครงการต้องดูแลความสะอาดของห้องพักขยะอย่างสม่ำเสมอ เพื่อป้องกันกลิ่นเหม็นรบกวน | - โครงการไม่ได้จัดให้มีห้องพักมูลฝอยรวม | <b>ปัญหา :</b> โครงการไม่ได้จัดให้มีห้องพักมูลฝอยรวม<br><b>แนวทางแก้ไข :</b> มูลฝอยที่เกิดขึ้นภายในโครงการเจ้าหน้าที่จะทำการรวบรวมมูลฝอยทั้งหมด และนำไปทิ้งในจุดบริการที่พักมูลฝอยที่เทศบาลตำบลเทพกระษัตรี กำหนดไว้ให้ซึ่งอยู่ไม่ไกลจากโครงการมากนัก หลังจากนั้นทางเทศบาลตำบลเทพกระษัตรีจะดำเนินการเก็บขนเพื่อนำมูล | <br> |

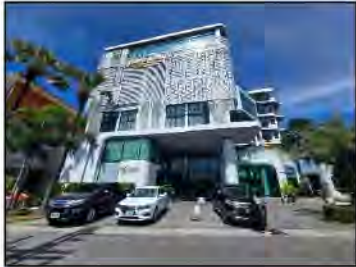
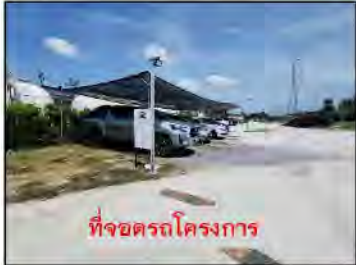
| ลำดับ<br>ที่ | เงื่อนไขตามมาตรการ | ผลการปฏิบัติตามมาตรการ | ปัญหาและอุปสรรคที่ไม่สามารถปฏิบัติตามมาตรการ และแนวทางแก้ไข | รูป/เอกสารอ้างอิง |
|---|---|---|---|---|
| 5. | จัดให้มีเส้นแบ่งช่องจราจรอย่างชัดเจน เพื่อความเป็นระเบียบเรียบร้อยของการจราจรภายในลานจอดรถของโครงการ | - โครงการไม่ได้จัดให้มีเส้นแบ่งช่องจราจรภายในโครงการ | <b>ปัญหา :</b> โครงการไม่ได้จัดให้มีเส้นแบ่งช่องจราจรภายในโครงการ<br><b>แนวทางแก้ไข :</b> ภายในโครงการไม่ได้จัดให้มีเส้นแบ่งช่องจราจร ทั้งนี้ จากการตรวจสอบพบว่า การไม่พบเส้นแบ่งช่องจราจร มิได้ส่งผลกระทบต่อการเดินทางภายในโครงการแต่อย่างใด ผู้เข้าพักอาศัยหรือพนักงานใช้ถนนและจอดรถในตำแหน่งที่โครงการกำหนดไว้อย่างเป็นระเบียบ | <br><br>ที่จอดรถโครงการ |

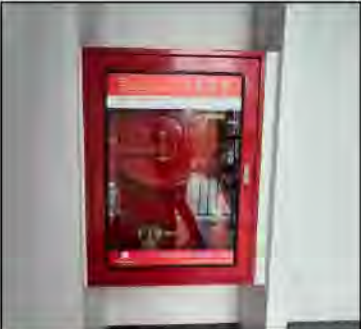
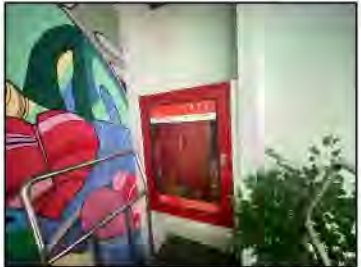
| ลำดับ<br>ที่ | เงื่อนไขตามมาตรการ | ผลการปฏิบัติตามมาตรการ | ปัญหาและอุปสรรคที่ไม่สามารถปฏิบัติตามมาตรการ และแนวทางแก้ไข | รูป/เอกสารอ้างอิง |
|---|---|---|---|---|
| 3. | ตรวจสอบสภาพของถังดับเพลิงให้มีสภาพดีอยู่เสมอ เช่น สลักมือจับ และสายฉีดโฟม เป็นต้น และเมื่อใช้งานแล้วจะต้องนำไปอัดก๊าซใหม่ทุกครั้ง | - โครงการได้ตรวจสอบความพร้อมและประสิทธิภาพการทำงานของระบบป้องกันและระงับอัคคีภัยเป็นประจำ หรือตามข้อกำหนดอายุการใช้งานของผลิตภัณฑ์/อุปกรณ์นั้น | - | |

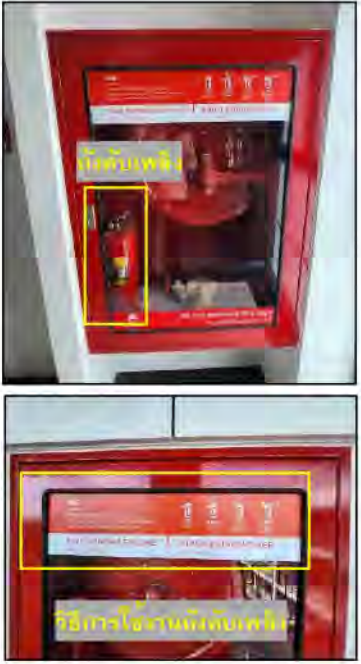
| ลำดับ<br>ที่ | เงื่อนไขตามมาตรการ | ผลการปฏิบัติตามมาตรการ | ปัญหาและอุปสรรคที่ไม่สามารถปฏิบัติ<br>ตามมาตรการ และแนวทางแก้ไข | รูป/เอกสารอ้างอิง |
|---|---|---|---|---|
| 5. | ถังดับเพลิง ส่วนที่สูงที่สุดต้องมีความ<br>สูงจากระดับพื้นไม่เกิน 1.50 เมตร | - โครงการได้ทำการติดตั้งถังดับเพลิง ห่าง<br>จากระดับพื้น ประมาณ 1.50 เมตร ตามที่<br>กฎหมายกำหนด | - | |
