รายงานผลการปฏิบัติตาม
มาตรการป้องกันและแก้ไขผลกระทบสิ่งแวดล้อม
และมาตรการติดตามตรวจสอบคุณภาพสิ่งแวดล้อม
ระยะดำเนินการ

ไม้ขาว ปาล์ม บีช รีสอร์ท
เจ้าของ : บริษัท ไม้ขาวปาล์มบีช รีสอร์ท จำกัด
ประจำเดือนมกราคม - มิถุนายน พ.ศ. 2568

บริษัท เซาธเทิร์น แล็บ แอนด์ เอ็นจิเนียริง จำกัด

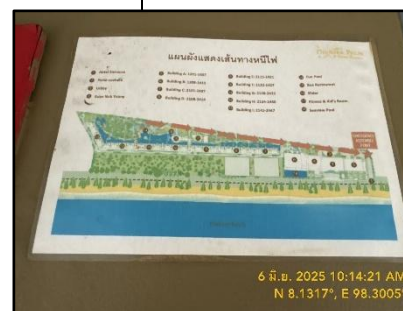
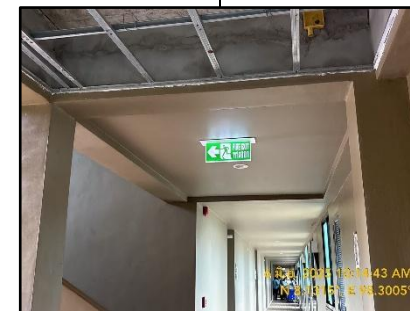
<p>นอกจากนี้บริเวณโครงการไม่ได้อยู่ในบริเวณรอยเลื่อน แต่อย่างใด โดยอยู่ห่างจากแนวรอยเลื่อนที่ใกล้ที่สุดคือ รอยเลื่อนคลองมะรุ่ย ซึ่งเป็นรอยเลื่อนที่วางตัวอยู่ในเขตจังหวัดสุราษฎร์ธานี กระบี่ และพังงา เป็นระยะทางประมาณ</p>	<p>4. จัดเส้นทางหนีภัยโดยมีป้ายบอกเป็นระยะไว้ภายในบริเวณโครงการ เมื่อเกิดเหตุการณ์ภัยพิบัติขึ้นผู้อาศัยในพื้นที่โครงการก็สามารถอพยพ</p>	<p>4. ปฏิบัติตามมาตรการ โดยโครงการมีแผนผังหนีภัยติดไว้ทั้งในห้องพัก และพื้นที่บริการส่วนกลาง</p>	<p>- ไม่มี ปัญหาและอุปสรรค</p>

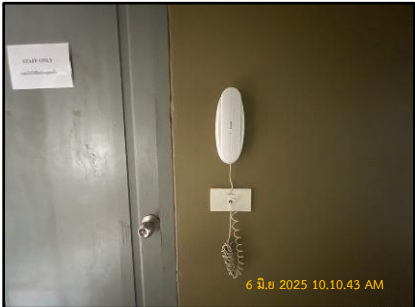
<p>7) ปฏิบัติตามมาตรการ</p> <p>8) ปฏิบัติตามมาตรการ โดยโครงการมีเอกสาร ประชาสัมพันธ์เพื่อให้ความรู้ด้านการเกิด แผ่นดินไหวและสึนามิ รวมทั้งการปฏิบัติตนกรณี เกิดกรณีพิบัติภัยแก่ผู้พักอาศัย ติดตั้งไว้ในห้องพัก ทุกห้อง</p>	<p>- ไม่มี ปัญหาและ อุปสรรค</p> <p>- ไม่มี ปัญหาและ อุปสรรค</p>

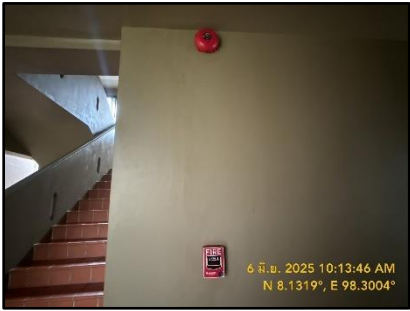
<p>- อบรมให้พนักงานเคาะประตูห้องพักแต่ละห้อง และตรวจสอบว่ามีผู้พัก อาศัยอยู่หรือไม่ พนักงานอยู่ประจำตามจุดต่างๆ เพื่อนำทางผู้พักอาศัยไปยังจุดรวมพล</p> <p>นอกจากนี้ โครงการยังได้มอบหน้าที่ความรับผิดชอบให้พนักงานแต่ละฝ่าย พร้อมทั้งวางแผนพร้อมรับมือกรณีที่เกิดเหตุการณ์ดังกล่าวด้วย โดยมีการอบรมพนักงานในเรื่องการปฏิบัติตัวเมื่อเกิดเหตุการณ์เป็นประจำ พร้อมทั้งมีแผนผังเส้นทางหนีภัยไว้ในห้องพักทุกห้อง และส่วนต่างๆ โดยรอบโครงการ</p>	<p>- ไม่มี ปัญหา และอุปสรรค</p>

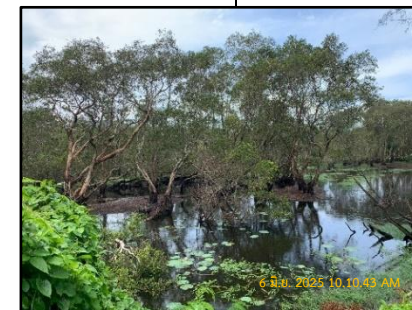
9. จัดให้มีเครื่องสูบน้ำ จำนวน 2 เครื่อง ทำงาน สลับกัน มีอัตราการสูบน้ำ 0.2056 ลูกบาศก์ เมตร/วินาที/เครื่อง ซึ่งเท่ากับอัตราการระบาย น้ำก่อนมีโครงการ	9. ไม่ปฏิบัติตามมาตรการ แต่โครงการมีบ่อบำบัด น้ำฝน ขนาด 0.5 ลบ.ม. กระจายอยู่ตามแนวพื้นที่ โครงการ ฝังใกล้กับพรุ ซึ่งสามารถหน่วงน้ำฝน และตะกอนดิน ก่อนไหลออกสู่ป่าพรุได้	- ไม่มี ปัญหา และ อุปสรรค
<p>2.3 นิเวศวิทยาป่าพรุ</p> <p>พรุบ้านไม้ขาว ตั้งอยู่ชายฝั่งทะเลตะวันตกของภูเก็ต เป็นส่วนที่กัดเข้ามาจากหาดทราย มีลักษณะเป็นที่ลุ่มน้ำขัง เดิมเป็นพรุผืนใหญ่ ปัจจุบันถูกตัดขาดออกจากกันเนื่องจาก การก่อสร้าง การพัฒนา และการบุกรุกที่ดินเหลือเพียงพรุผืน เล็กๆ 10 แห่ง ที่มีสภาพแตกต่างกัน พรุที่ไม่มีสภาพของพรุ หลงเหลืออยู่แล้ว ได้แก่ พรุเปิดน้ำพรุทับเคยและพรุยายริต พรุที่ถูกเปลี่ยนแปลงสภาพเป็นสระน้ำ ได้แก่ พรุทุ่งเตียน พรุ ยาง พรุเจ๊ะสัน และพรุที่ยังคงสภาพความเป็นพรุอยู่ ได้แก่ พรุหลังวัดไม้ขาว พรุจูด พรุแหลมหยุด พรุจิก และพรุบ้านไม้ ขาว (ที่มา : รายงานความหลากหลายทางชีวภาพในพื้นที่ชุ่ม น้ำพรุบ้านไม้ขาว สำนักงานนโยบายและแผนสิ่งแวดล้อม กระทรวงวิทยาศาสตร์ และเทคโนโลยีสิ่งแวดล้อม, กันยายน 2545) ซึ่งมีรายละเอียดดังนี้</p> <p>- พรุเจ๊ะสัน ตั้งอยู่ทางด้านทิศเหนือ มีระยะห่างจาก โครงการ ประมาณ 2.40 กิโลเมตร เป็นพรุที่อยู่เหนือสุดใน จำนวนพรุทั้งหมดที่บ้านไม้ขาว เดิมเป็นพรุผืนใหญ่ มีเนื้อที่</p>	<p>10. ขุดลอกตะกอนในท่อระบายน้ำ รวมถึงบ่อ พักน้ำอย่างสม่ำเสมอ เพื่อให้การระบายน้ำใน พื้นที่โครงการมีประสิทธิภาพตลอดเวลา</p> <p>11. ออกแบบให้มีบ่อบำบัดน้ำ และติดตั้งตะแกรง ดักมูลฝอย บริเวณจุดระบายน้ำออกจากท่อ ระบายน้ำของโครงการ</p>	<p>10. ปฏิบัติตามมาตรการ โดยแผนกช่างขุดลอก ตะกอนในท่อระบายน้ำรวมถึงบ่อบำบัดน้ำอย่าง สม่ำเสมอ</p> <p>11. ปฏิบัติตามมาตรการ โดยโครงการมีบ่อบำบัด น้ำฝน ขนาด 0.5 ลบ.ม. กระจายอยู่ตามแนวพื้นที่ โครงการ ฝังใกล้กับพรุ ซึ่งสามารถหน่วงน้ำฝน และตะกอนดิน ก่อนไหลออกสู่ป่าพรุได้ในระดับ หนึ่ง</p>	<p>- ไม่มี ปัญหา และ อุปสรรค</p> <p>- ไม่มี ปัญหา และ อุปสรรค</p>

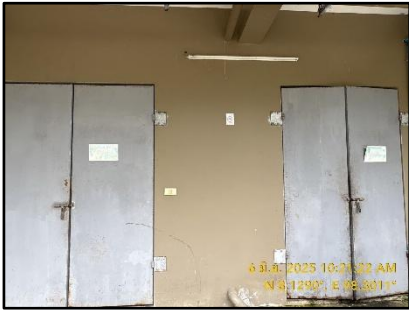
<p>15. ปฏิบัติตามมาตรการ โดยแผนแม่บ้านทำความสะอาดประจำโครงการรวบรวมขยะมูลฝอยภายในห้องพักเป็นประจำทุกวัน</p> <p>16. ปฏิบัติตามมาตรการ โดยแผนแม่บ้านทำความสะอาดประจำโครงการรวบรวมขยะมูลฝอยภายในห้องพักเป็นประจำทุกวัน</p> <p>17. ปฏิบัติตามมาตรการ โดยแผนแม่บ้านจะรวบรวมขยะตามส่วนๆ ของโครงการ และแยกประเภททันที เพื่อนำไปเก็บรวบรวมที่ห้องพักขยะ</p>	<p>- ไม่มี ปัญหาและอุปสรรค</p> <p>- ไม่มี ปัญหาและอุปสรรค</p> <p>- ไม่มี ปัญหาและอุปสรรค</p>

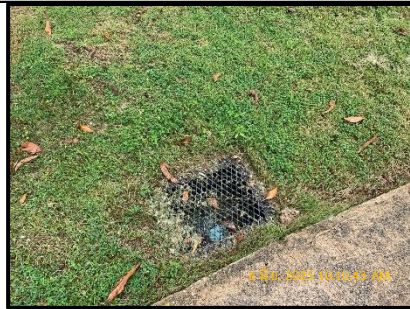
<p>5. ปฏิบัติตามมาตรการ โดยเจ้าหน้าที่ฝ่ายช่าง ทำการดูแลระบบรวบรวมระบายน้ำของโครงการเป็นประจำ</p>	<p>- ไม่มี ปัญหาและอุปสรรค</p>

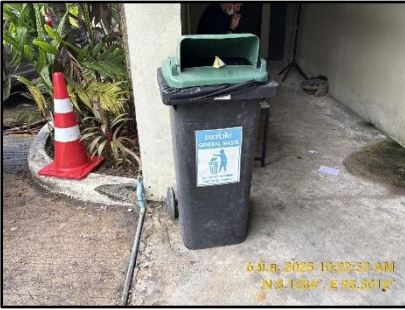
<p>2. ปฏิบัติตามมาตรการ โดยจัดให้มีห้องพักขยะรวมแบ่งออกเป็น 3 ห้อง ได้แก่ ห้องพักขยะเปียก ห้องพักขยะแห้ง ห้องพักขยะรีไซเคิล/ขยะอันตราย ซึ่งสามารถรับขยะมูลฝอยของโครงการได้ ไม่น้อยกว่า 6 วัน โดยให้เอกชนที่ได้รับอนุญาตให้เก็บขนขยะจาก อบต.ไม้ขาว เข้ามาเก็บขนเป็นประจำทุกวัน โดยขยะเปียกส่วนมาก เช่น เปลือกผลไม้ เศษผัก ทางโรงแรมจะนำไปหมักทำ em ไว้ใช้สำหรับระบบบำบัดน้ำเสียของโครงการ และขยะรีไซเคิล ทางโครงการได้ขายให้เอกชนดังกล่าวด้วย สำหรับขยะอันตราย ทางโครงการได้รวบรวมไว้ในห้องพักขยะรีไซเคิล และให้เอกชนที่เข้ามาเก็บขนขยะ เก็บไปส่งที่เตาเผาขยะเทศบาลนครภูเก็ต</p>	<p>- ไม่มี ปัญหาและอุปสรรค</p>

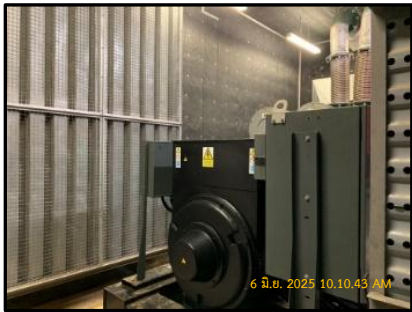
<p>2.ปฏิบัติตามมาตรการ มีแผ่นป้ายหรือสัญลักษณ์เตือนให้ระวังอันตรายจากไฟฟ้าแรงสูงติดตั้งไว้ที่อุปกรณ์</p>	<p>- ไม่มี ปัญหาและอุปสรรค</p> <p>- ไม่มี ปัญหาและอุปสรรค</p>
