รายงานผลการปฏิบัติตามมาตรการป้องกันและ
แก้ไขผลกระทบสิ่งแวดล้อมและ
มาตรการติดตามตรวจสอบคุณภาพสิ่งแวดล้อม
โครงการ แอชตัน อโศก (ASHTON ASOKE)
(มกราคม ถึง มิถุนายน 2568)

เจ้าของโครงการ : นิติบุคคลอาคารชุด แอชตัน อโศก
เลขที่ 119 ซอยสุขุมวิท 21 (ถนนอโศกมนตรี)
แขวงคลองเตยเหนือ เขตวัฒนา กรุงเทพมหานคร
โทรศัพท์ : XXXXXXXXXX

จัดทำรายงานโดย : บริษัท ทัช พร็อพเพอร์ตี้ จำกัด
เลขที่ 59 ริมคลองพระโขนง แขวงพระโขนงเหนือ
เขตวัฒนา กรุงเทพมหานคร
โทรศัพท์ : XXXXXXXXXX

กรกฎาคม 2568

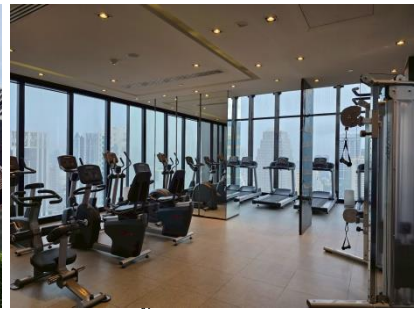
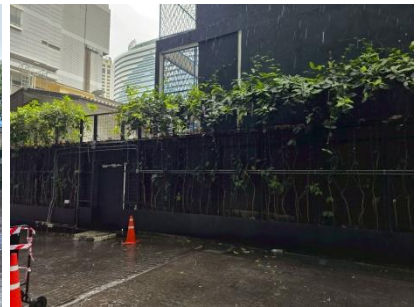
ภาพที่ 2.1-1 สภาพแวดล้อมของโครงการและโดยรอบโครงการ

ลักษณะอาคาร

พื้นที่ส่วนกลาง

รั้วรอบโครงการ

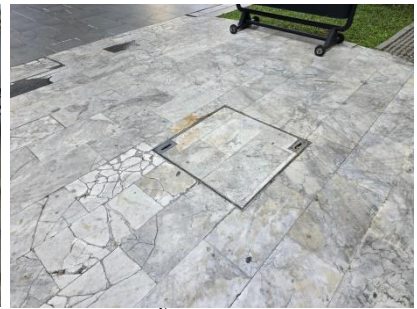
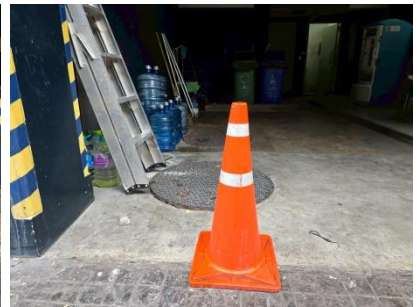
ภาพที่ 2.1-4 ระบบบำบัดน้ำเสียของโครงการ

ตู้ควบคุมระบบบำบัดน้ำเสีย

บ่อตรวจคุณภาพน้ำก่อนระบายสู่นอกโครงการ

กั้นบริเวณบำบัดน้ำเสีย

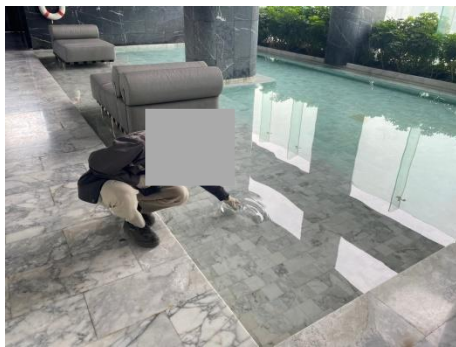
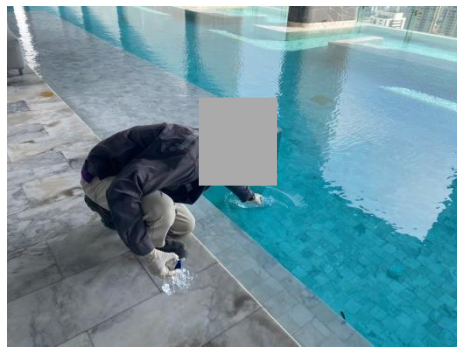
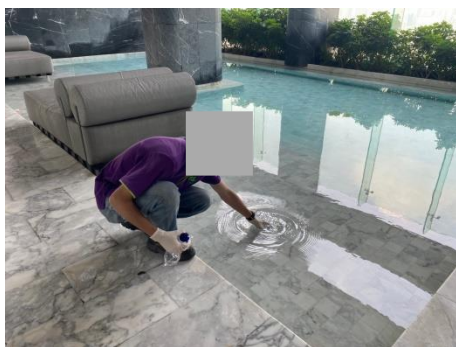
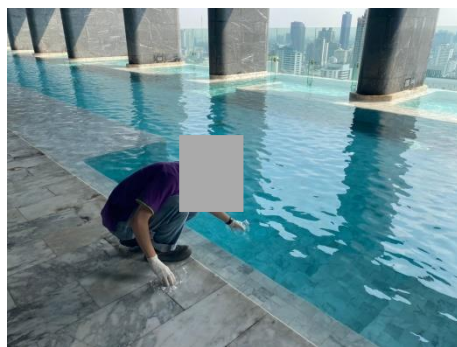
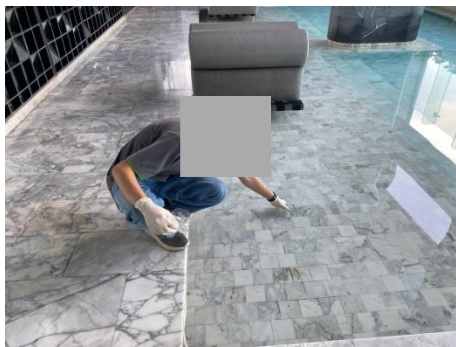
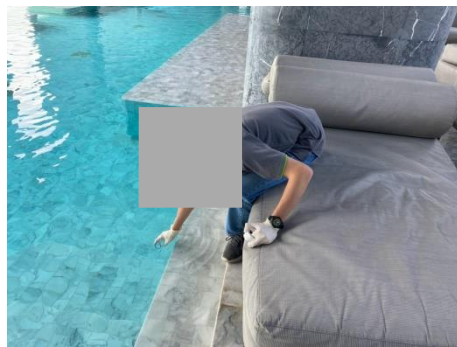
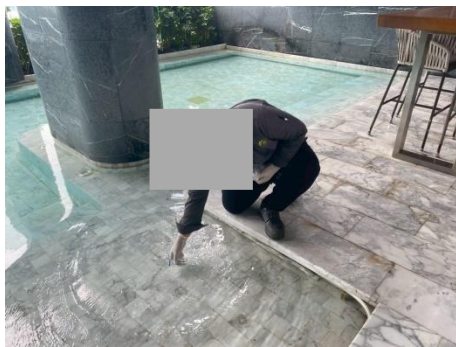
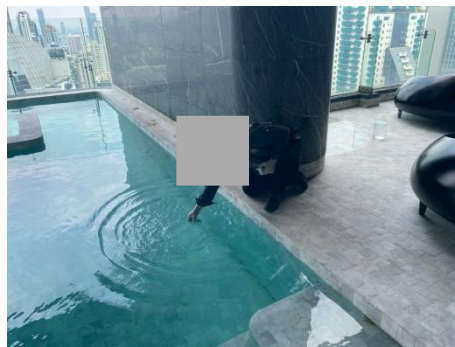
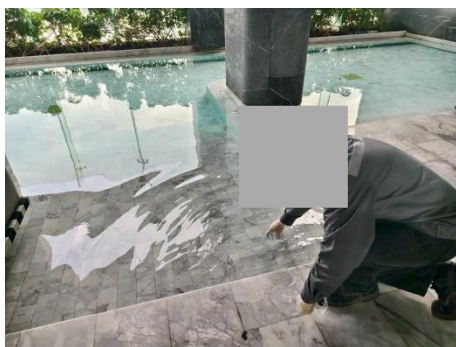
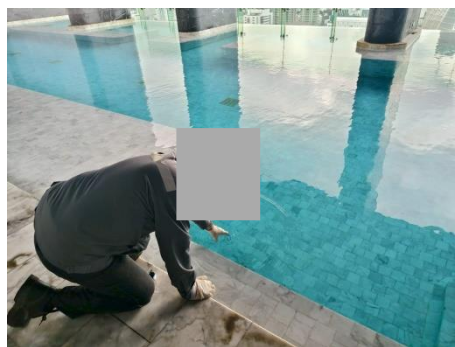
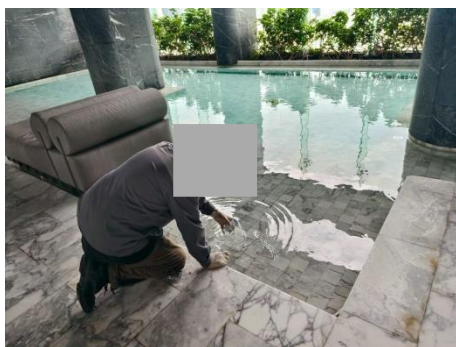
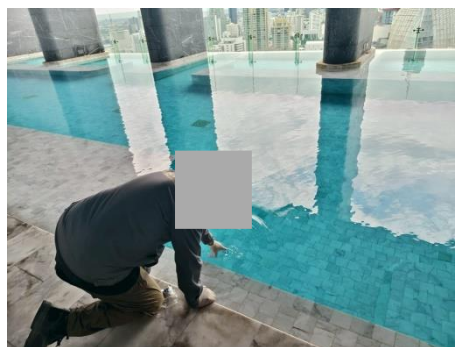
ภาพที่ 3.5-3 แสดงการเก็บตัวอย่างคุณภาพน้ำสระว่ายน้ำ ระหว่างเดือนมกราคม-มิถุนายน พ.ศ. 2568

จากการวิเคราะห์คุณภาพน้ำระวายน้ำของโครงการ แอชตัน อโศก (ASHTON ASOKE) พบว่าผลการตรวจวัดมีค่าอยู่ในเกณฑ์มาตรฐานกำหนด มาตรฐานตามคำแนะนำของคณะกรรมการสาธารณสุข ฉบับที่ 1/2550 เรื่อง การควบคุมการประกอบกิจการสระวายน้ำ หรือกิจการอื่นๆในทำนองเดียวกัน

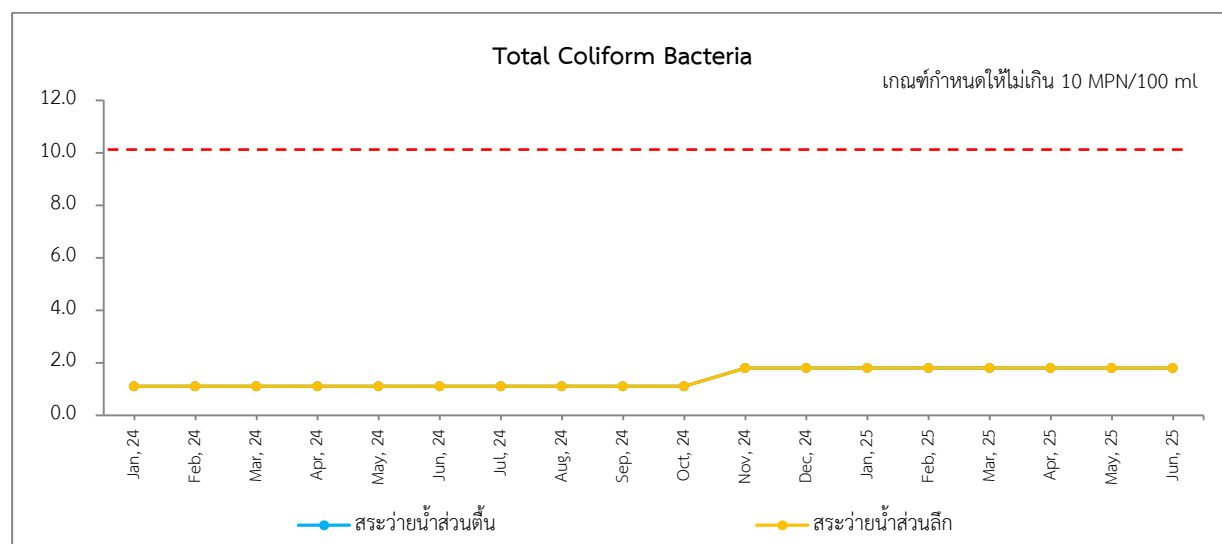
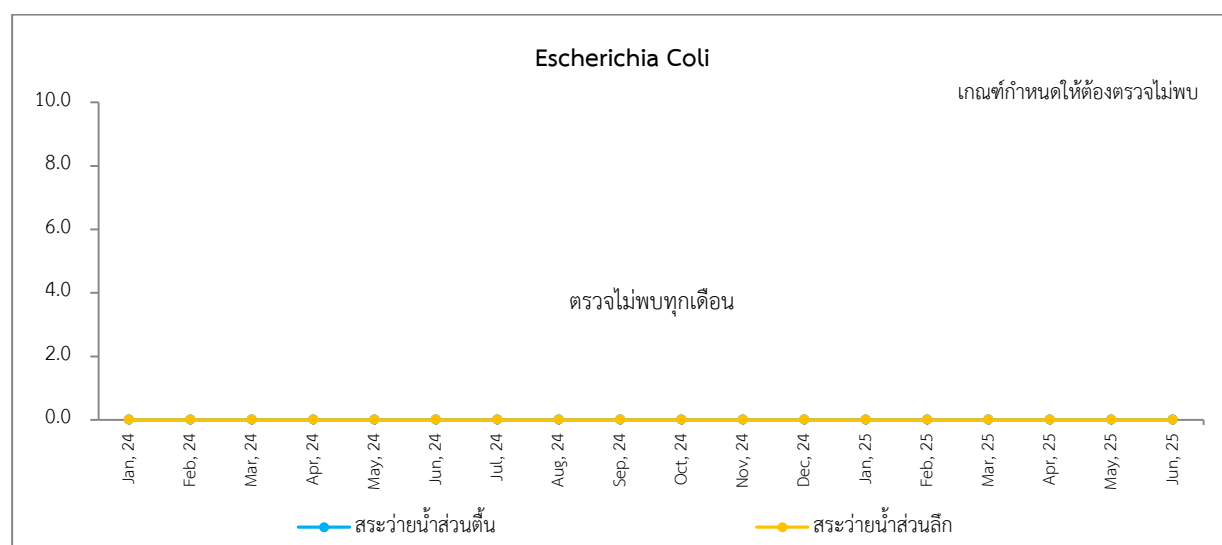
ภาพที่ 3.5-4 กราฟเปรียบเทียบผลการวิเคราะห์คุณภาพน้ำสระว่ายน้ำ

เมื่อเปรียบเทียบผลการวิเคราะห์คุณภาพน้ำระวายน้ำของโครงการ แอชตัน อโศก (ASHTON ASOKE) ในปี พ.ศ. 2567-2568 พบว่า คุณภาพน้ำมีแนวโน้มเป็นไปตามเกณฑ์ค่ามาตรฐาน แสดงดังตารางที่ 3.5-5 และภาพที่ 3.5-4
