บทที่ 1
บทนำ

รายงานผลการปฏิบัติงานมาตรการป้องกันและแก้ไขผลกระทบสิ่งแวดล้อม และมาตรการติดตามตรวจสอบผลกระทบสิ่งแวดล้อม โครงการลาซาล พาร์ค คอนโดมิเนียม อาคาร ดี (ระยะดำเนินการ) ระหว่างเดือนกรกฎาคม – มิถุนายน พ.ศ. 2568
นิติบุคคลอาคารชุด ลาซาล พาร์ค คอนโดมิเนียม อาคาร ดี

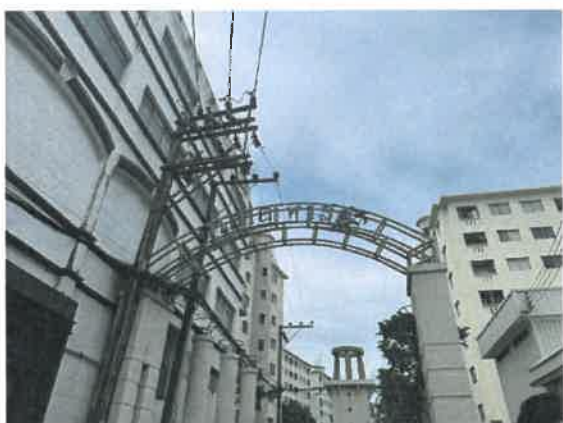
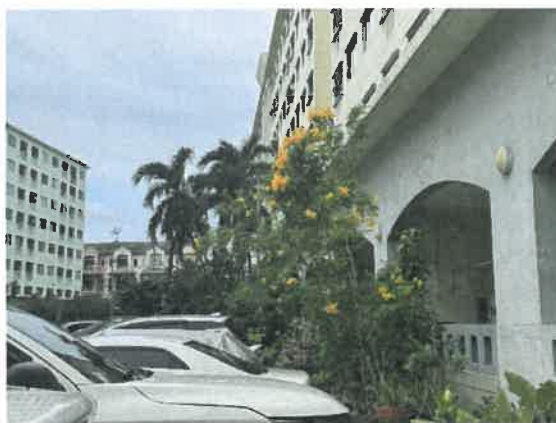
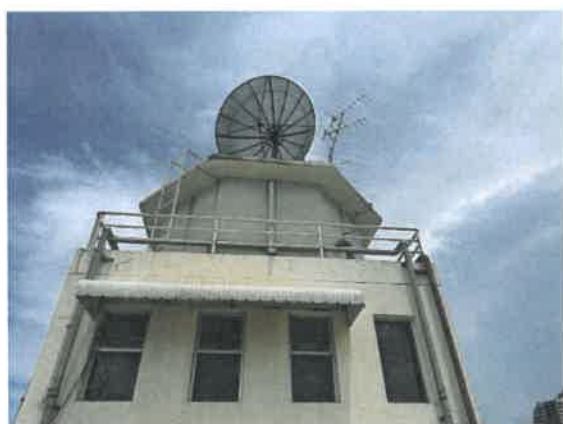
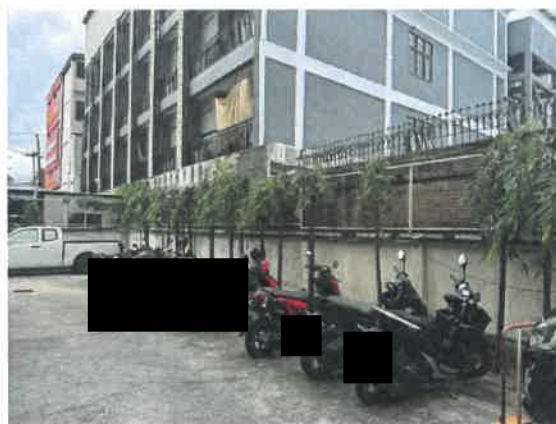
รูปที่ 1-2 สภาพปัจจุบัน

โครงการลาซาล พาร์ค คอนโดมิเนียม เป็นอาคารชุดพักอาศัย ขนาดความสูง 8 ชั้น จำนวน 2 อาคาร (อาคาร C และอาคาร D) มีห้องชุดพักอาศัยทั้งหมดจำนวน 354 ห้อง ปัจจุบันมีการแยกการบริหารจัดการเป็น 2 นิติบุคคลอาคารชุด คือ นิติบุคคลอาคารชุด ลาซาล พาร์ค อาคาร ซี และ นิติบุคคลอาคารชุด ลาซาล พาร์ค คอนโดมิเนียม อาคาร ดี โดยข้อมูลในรายงานฉบับนี้เป็นข้อมูลที่อยู่ภายใต้การกำกับดูแลของนิติบุคคลอาคารชุด ลาซาล พาร์ค คอนโดมิเนียม อาคาร ดี เท่านั้น ซึ่งปัจจุบันมีห้องชุดที่อยู่ในการดูแลทั้งหมด 198 ห้อง รวมไปถึงมีระบบสาธารณูปโภค-สาธารณูปการ ระบบอำนวยความสะดวก ระบบความปลอดภัย และการใช้ประโยชน์พื้นที่เป็นไปตามที่ได้เสนอไว้ในรายงานวิเคราะห์ผลกระทบสิ่งแวดล้อมเป็นส่วนใหญ่

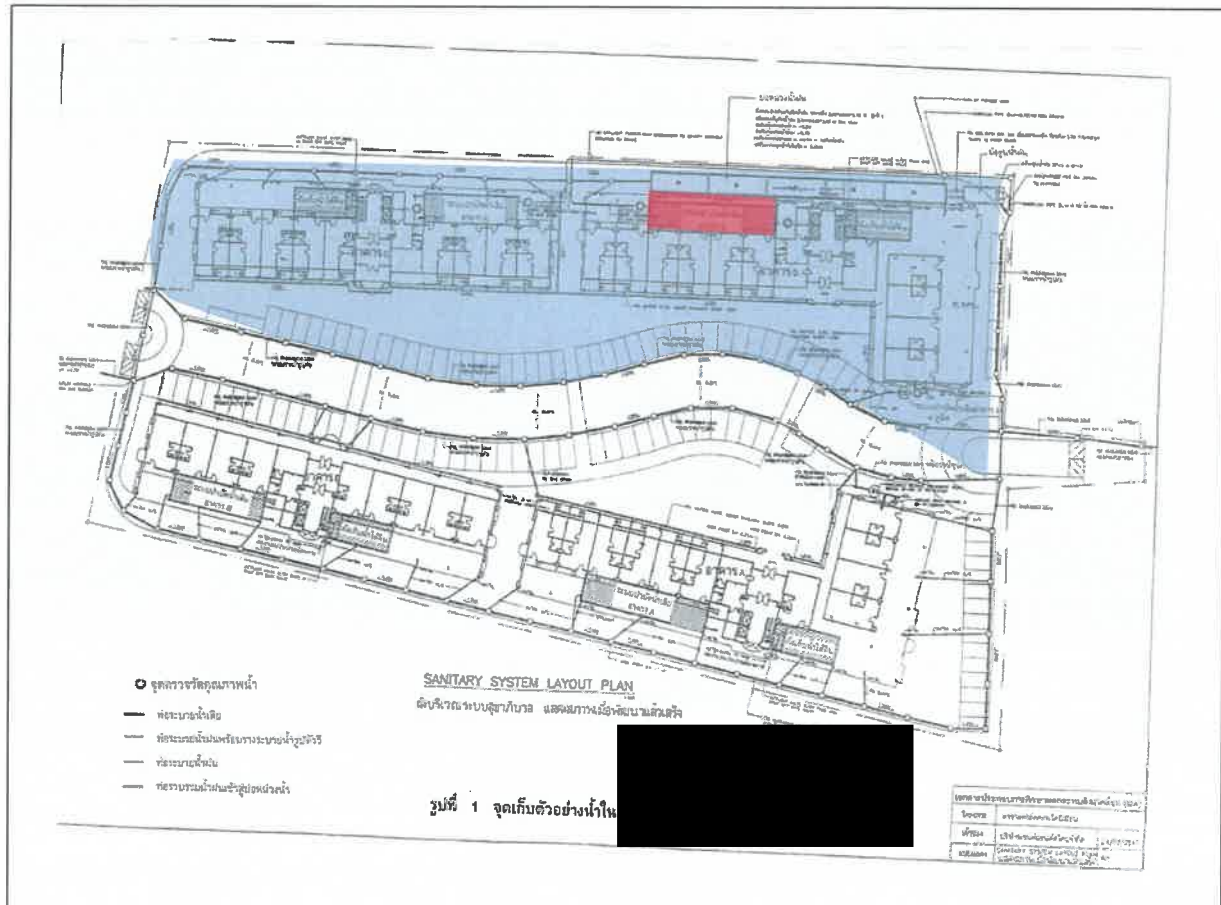
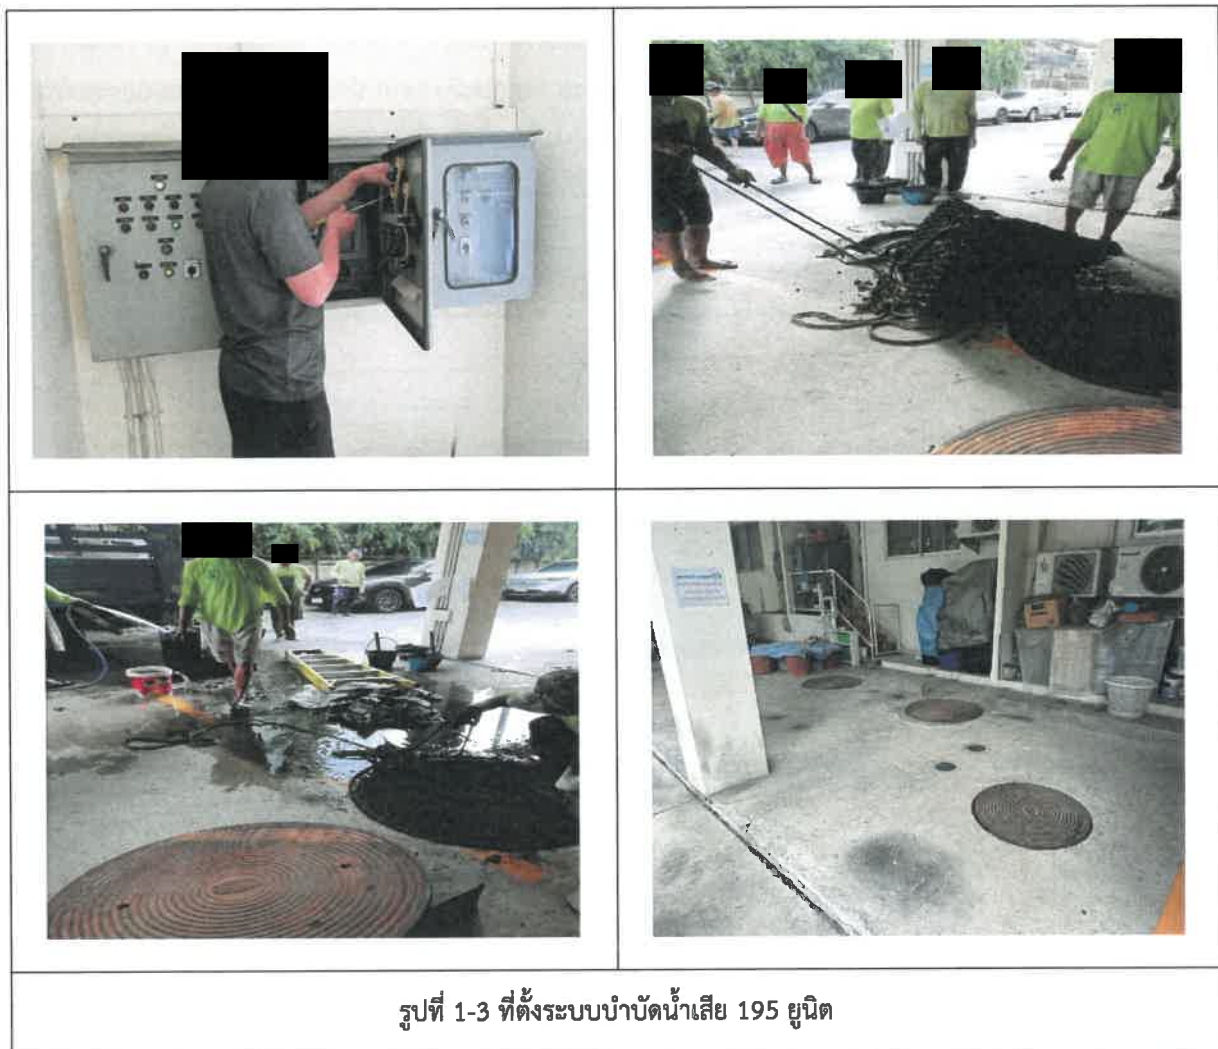
ตามมาตรการป้องกันและแก้ไขผลกระทบสิ่งแวดล้อม โครงการลาซาล พาร์ค คอนโดมิเนียม อาคาร ดี (ระยะดำเนินการ) กำหนดให้โครงการติดตั้งและใช้ระบบบำบัดน้ำเสียประกอบด้วย ถังดักไขมัน ระบบบำบัดแบบบ่อเกรอะ-บ่อกรองไร้อากาศ (Septic-Anaerobic Filter) และระบบ Fixed Film Aeration สำหรับแต่ละอาคาร ซึ่งจากการสำรวจเบื้องต้นในขอบเขตของอาคาร ดี พบว่า ระบบบำบัดน้ำเสียดังกล่าวได้รับการจัดสร้างเป็นที่เรียบร้อยแล้ว ทั้งนี้โครงการมีเจ้าหน้าที่คอยตรวจสอบเบื้องต้นเป็นประจำทุกวัน

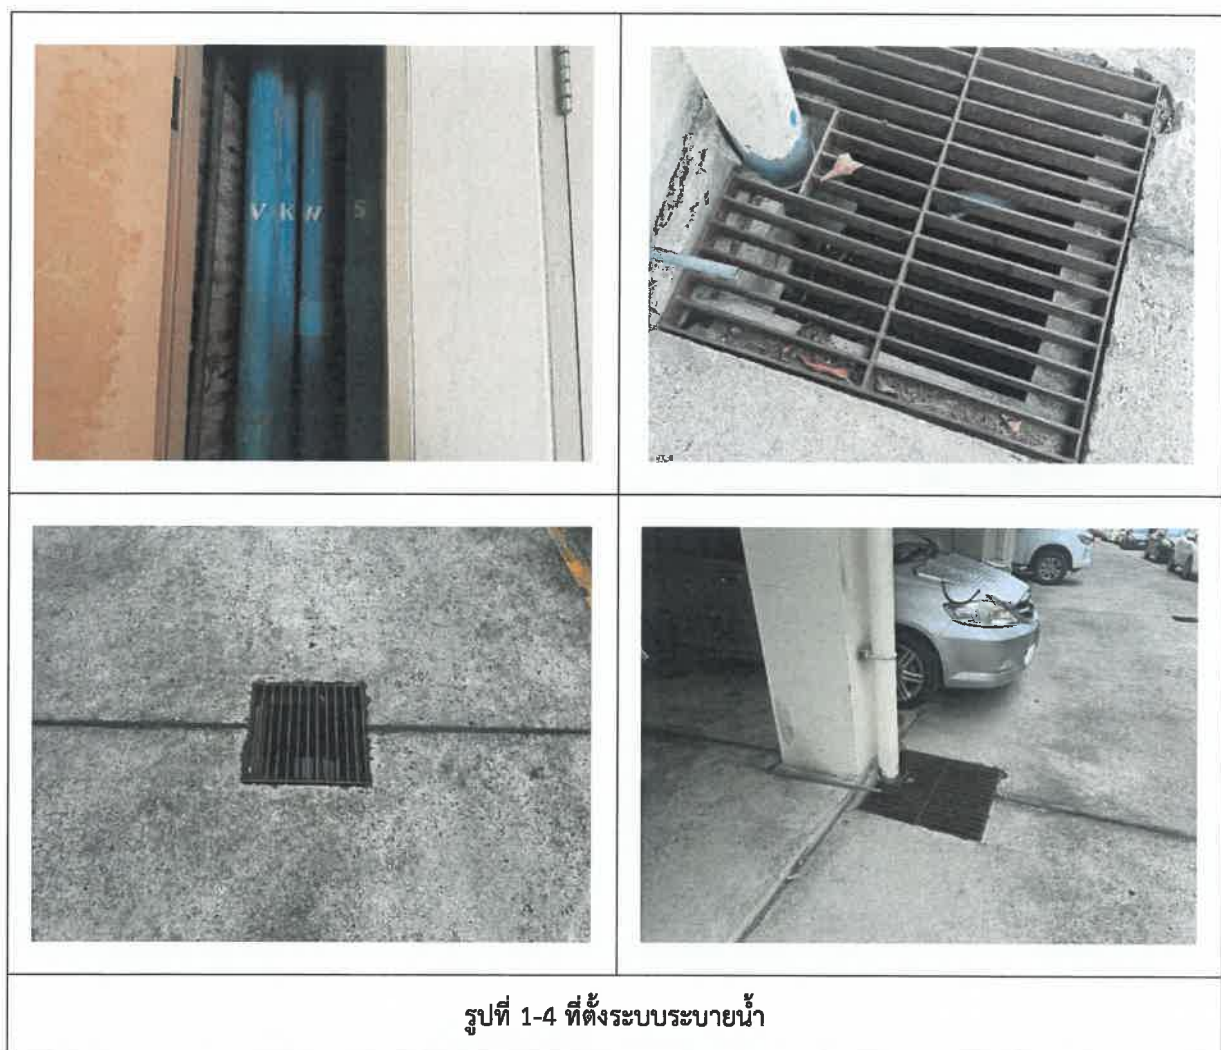
ตามมาตรการป้องกันและแก้ไขผลกระทบสิ่งแวดล้อม โครงการสาขาล พาร์ค คอนโดมิเนียม อาคาร ดี (ระยะดำเนินการ) กำหนดให้โครงการต้องมีระบบระบายน้ำ และบ่อหน่วงน้ำอันประกอบไปด้วยรางระบายน้ำ บ่อพักน้ำ บ่อเก็บน้ำฝนขนาด 420 ลบ.ม. และบ่อสูบน้ำ ซึ่งจากการสำรวจเบื้องต้นในขอบเขตของอาคาร D พบว่า มีระบบระบายน้ำส่วนใหญ่ได้รับการจัดสร้าง เว้นแต่ บ่อเก็บน้ำฝนขนาด 420 ลบ.ม. และบ่อสูบน้ำ โครงการมีระบบรวบรวมน้ำเสียภายในอาคารโดยมีท่อรวบรวมน้ำเสียที่เกิดขึ้นจากกิจกรรมการใช้น้ำต่างๆ ได้แก่ ท่อรวบรวมน้ำเสียที่ผ่านการชำระโสถส่วม (S) ท่อรวบรวมน้ำเสียจากห้องน้ำ และอ่างล้างหน้า (W) ท่อรวบรวมน้ำเสียจากส่วนห้องครัว (K) เพื่อนำน้ำเข้าสู่ระบบบำบัดน้ำเสีย และระบบรวบรวมน้ำเสียภายนอกอาคาร คือน้ำเสียที่ผ่านการบำบัดจากระบบบำบัดน้ำเสียจะระบายระบบบำบัดน้ำเสียก่อนระบายออกสู่ท่อระบายน้ำสาธารณะภายนอกโครงการ ในส่วนของการระบายน้ำฝนของแต่ละอาคารประกอบด้วย หัวรับน้ำฝนจากชั้นดาดฟ้า (RD) ซึ่งจะรองรับน้ำฝนลงสู่ท่อรวบรวมน้ำฝนแนวดิ่งของอาคาร ไหลลงสู่บ่อพัก (Manhole) ภายนอกอาคารเพื่อรวบรวมน้ำฝนโดยอาศัยระบบ Gravity จากนั้นน้ำจากระบบท่อระบายน้ำจะไหลออกนอกโครงการ

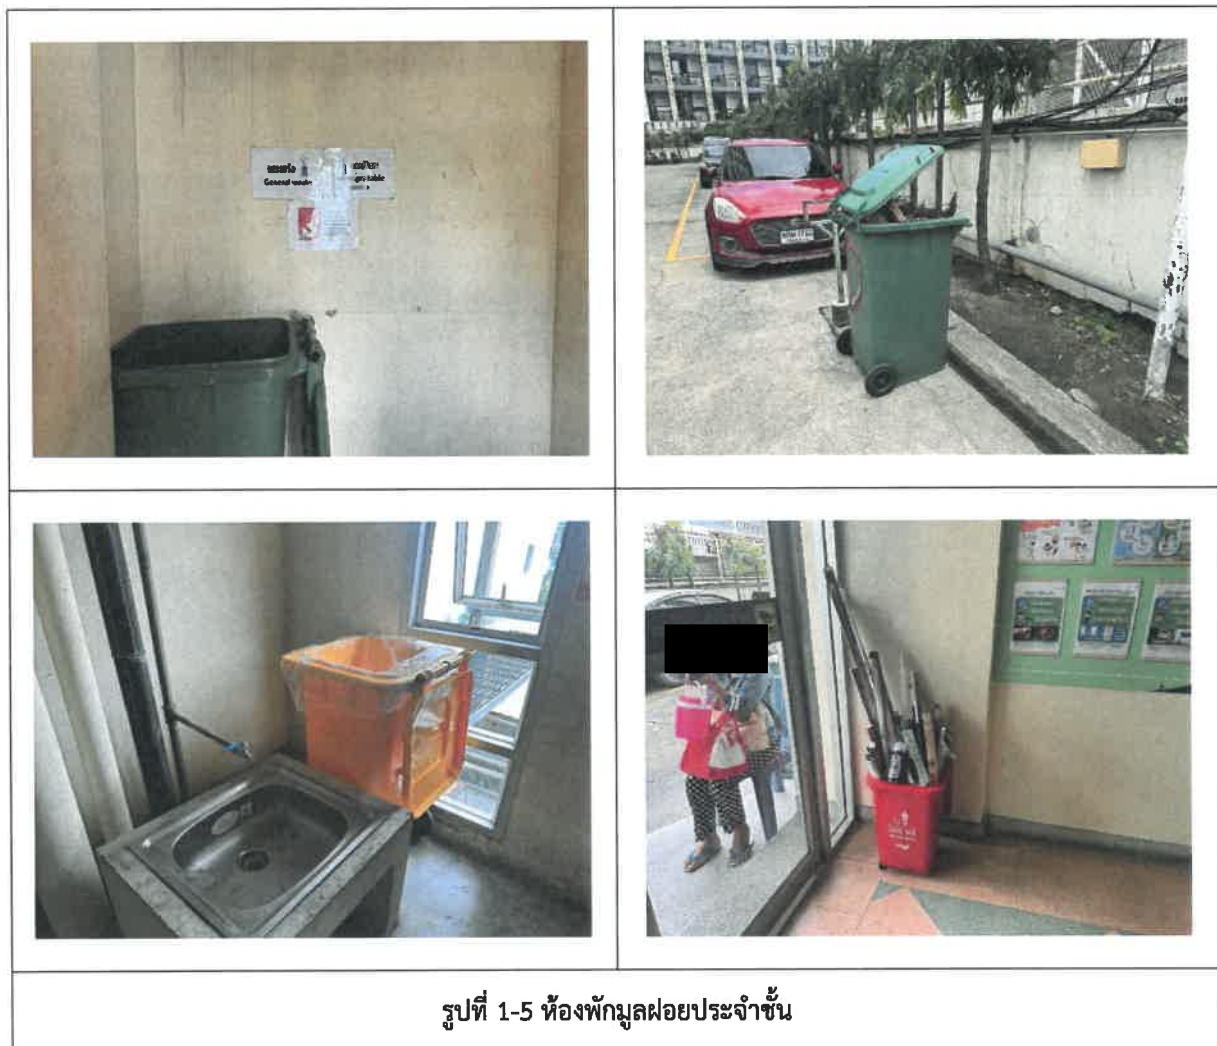
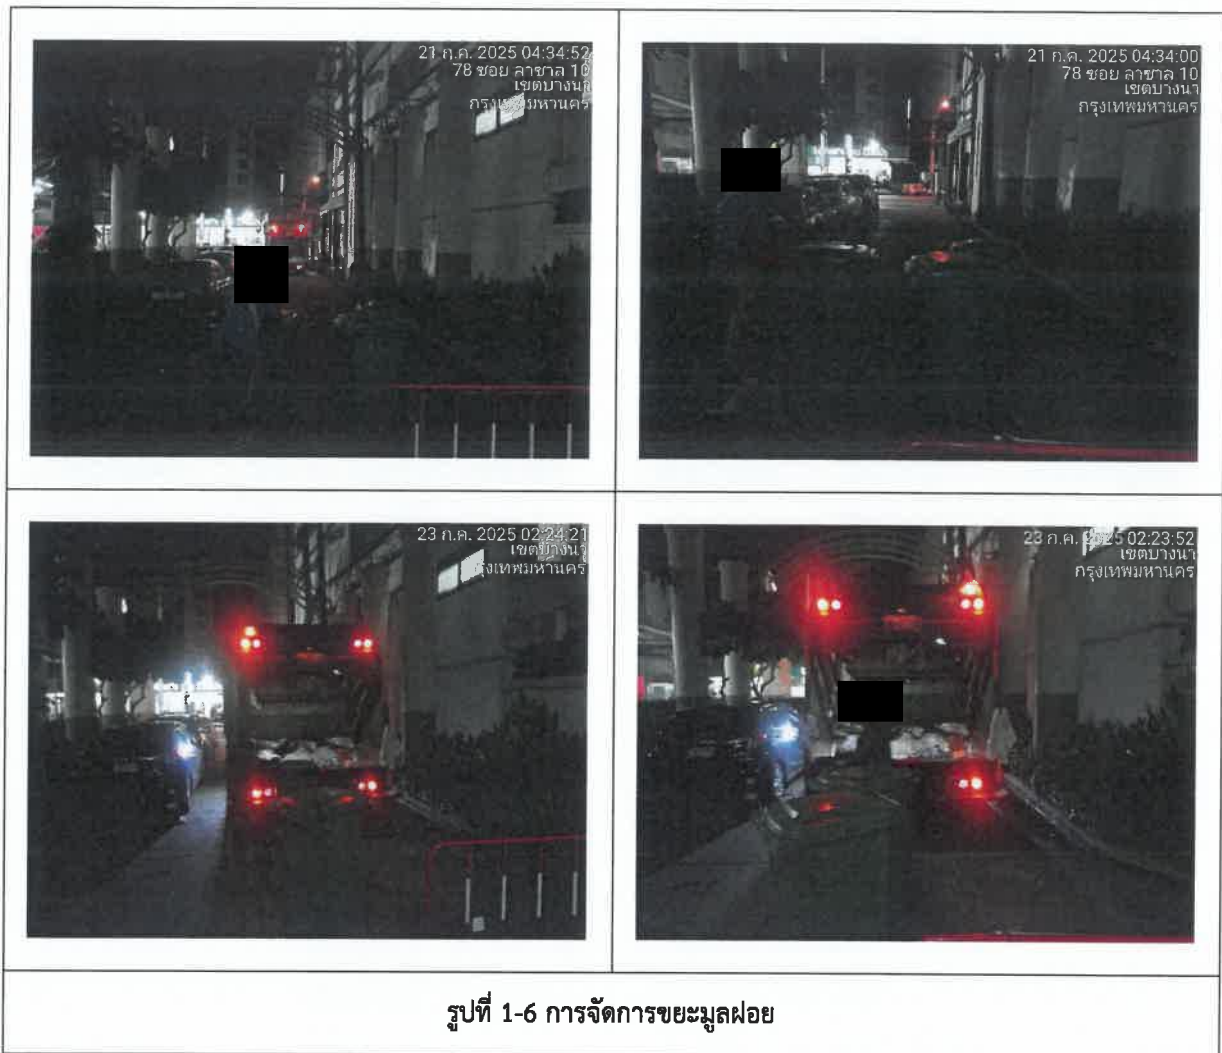
ตามมาตรการป้องกันและแก้ไขผลกระทบสิ่งแวดล้อม โครงการลาซาล พาร์ค คอนโดมิเนียม อาคาร ดี (ระยะดำเนินการ) กำหนดให้โครงการต้องมีการจัดการขยะมูลฝอยใน 2 ลักษณะ คือ การจัดให้มีห้องพักมูลฝอยประจำชั้น และการจัดให้มีห้องพักมูลฝอยรวม โดยทั้ง 2 ลักษณะจะต้องมีภาชนะรองรับมูลฝอยอยู่ 3 ประเภท ได้แก่ ขยะที่ย่อยสลายได้ ขยะที่นำกลับมาใช้ใหม่ได้ และขยะอันตราย ซึ่งในปัจจุบันโครงการจัดให้แต่ละชั้นพักอาศัยชั้นที่ 1-8 มีห้องพักขยะประจำชั้นอยู่ใกล้กับโถงลิฟท์โดยภายในห้องพักมูลฝอยประจำชั้น มีถังรองรับขยะมูลฝอย จำนวน 1 ถัง คือ ถังขยะย่อยสลายได้ สำหรับขยะรีไซเคิลลูกบ้านมีการคัดแยกใส่ถุงและนำมาไว้ในห้องพักมูลฝอยในแต่ละชั้นเพื่อให้เมื่อบ้านนำไปกำจัดต่อไป และถังขยะอันตรายจะตั้งบริเวณชั้น 1 ของอาคาร เนื่องจากขยะอันตรายที่พบมีค่อนข้างน้อย สำหรับการรวบรวมมูลฝอยนั้นจะดำเนินการทุกวัน โดยเคลื่อนย้ายแบบทั้งถัง แล้วนำมาไว้บริเวณริมรั้วของโครงการด้านทิศเหนือ เพื่อรอให้สำนักงานเขตนำไปกำจัด ทั้งนี้วิธีดังกล่าวอาจมีผลแตกต่างจากที่มาตรการได้กำหนดไว้ แต่กิจกรรมดังกล่าวเป็นผลกระทบเนื่องจากรถเก็บขนขยะของสำนักงานเขตปฏิเสธที่จะเข้าพื้นที่โครงการ และด้วยเหตุดังกล่าวทำให้โครงการยุติการใช้งานห้องพักมูลฝอยรวมชั้น 1

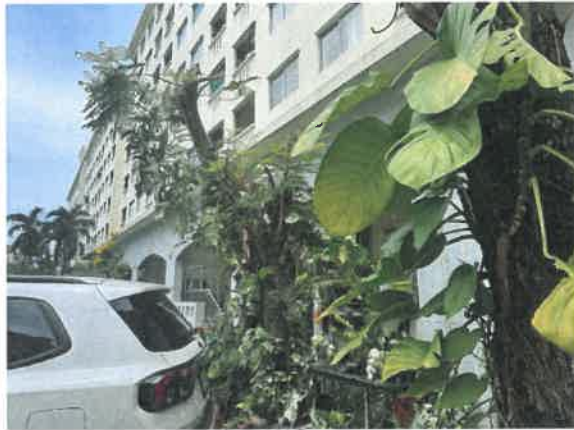
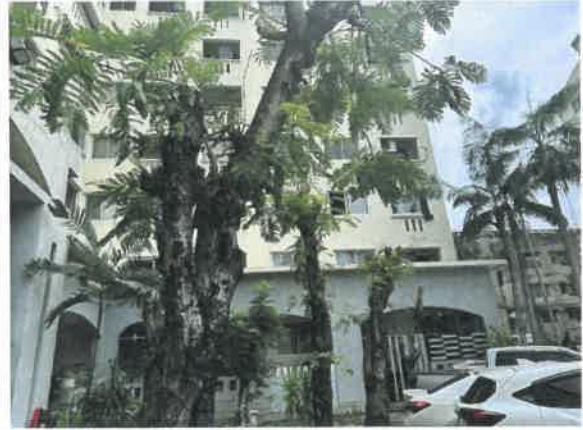
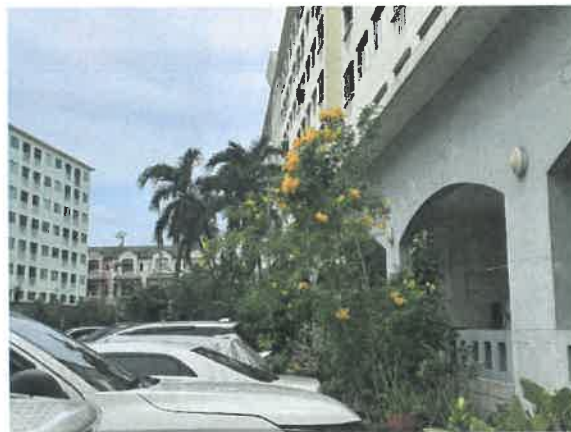
รูปที่ 1-17 พื้นที่สีเขียวบริเวณพื้นที่โครงการ

ปัจจุบันโครงการได้จัดให้มีพื้นที่สีเขียวทั้งหมด 1 บริเวณ คือ บริเวณชั้นล่าง ซึ่งจากการตรวจสอบผลการปฏิบัติตามมาตรการในเรื่องของพื้นที่สีเขียวนั้น พบว่า โครงการจัดให้มีพื้นที่สีเขียวตามที่ระบุไว้ในรายการวิเคราะห์ผลกระทบสิ่งแวดล้อม
