บทที่ 2 : การปฏิบัติตามมาตรการป้องกัน

การดำเนินการติดตามตรวจสอบผลการปฏิบัติตามมาตรการป้องกันและแก้ไขผลกระทบสิ่งแวดล้อม (ช่วงเปิดดำเนินการ) โรงพยาบาลสมิติเวช ศรีราชา (ส่วนขยาย) ครั้งที่ 1/2568 ประจำเดือนมกราคม - มิถุนายน 2568 ทางที่ปรึกษาได้ดำเนินการตรวจสอบผลการปฏิบัติตามมาตรการฯ ที่ได้กำหนดไว้ในรายงานการประเมินผลกระทบสิ่งแวดล้อม (EIA) ตามเงื่อนไขของสำนักงานนโยบายและแผนทรัพยากรธรรมชาติและสิ่งแวดล้อม (สผ.)

ตารางที่ 2.2-1 สรุปผลการปฏิบัติตามมาตรการป้องกันและแก้ไขผลกระทบสิ่งแวดล้อม (ช่วงเปิดดำเนินการ) โรงพยาบาลสมิติเวช ศรีราชา (ส่วนขยาย)

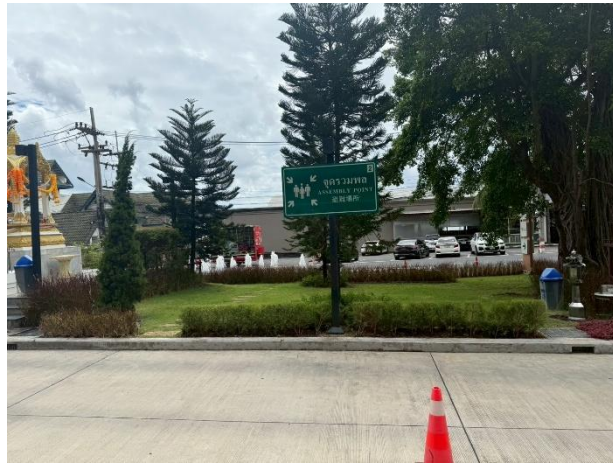
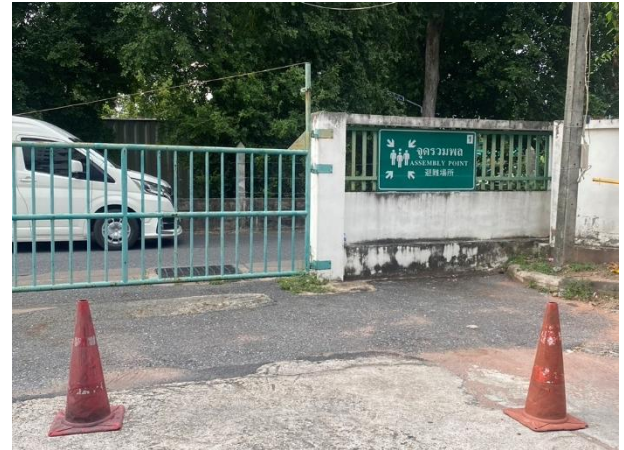
รูปที่ 2.2-1 จุดรวมพลของโรงพยาบาล

1.2 ธรณีวิทยาแผ่นดินไหว	1) กำหนดจุดรวมพลกรณีเกิดแผ่นดินไหวจำนวน 2 จุด โดยจุดรวมพล 1 ด้านหน้าอาคาร C พื้นที่ 605 ตร.ม. และจุดรวมพล 2 ด้านหลังอาคาร B พื้นที่ 403 ตร.ม. จึงมีจุดรวมพลรวม 1,008 ตร.ม.	- มีการจัดเตรียมจุดรวมพลกรณีเกิดแผ่นดินไหวจำนวน 2 จุด โดยปัจจุบันมีการเปลี่ยนจุดรวมพลหลังอาคาร B เป็นที่จอดรถ ช้างอาคาร D	-	รูปที่ 2.2-1

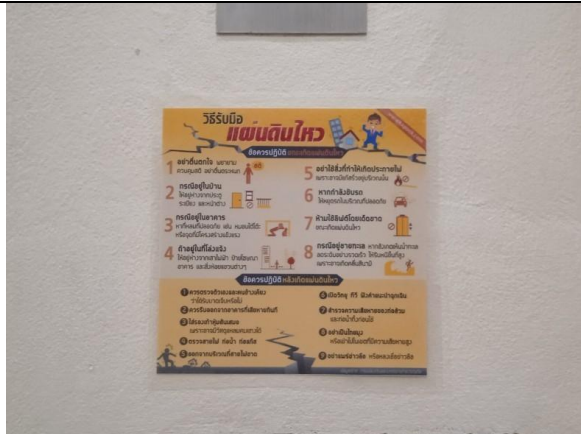
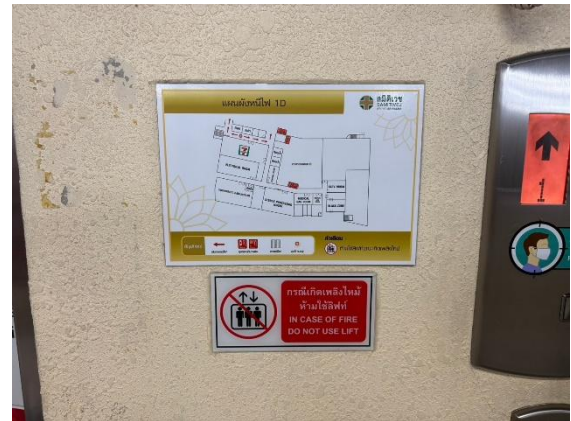
รูปที่ 2.2-2 ป้ายการปฏิบัติตนเมื่อเกิดเหตุแผ่นดินไหว

ผลกระทบสิ่งแวดล้อม	มาตรการป้องกันและแก้ไขผลกระทบสิ่งแวดล้อม	ผลการปฏิบัติตามมาตรการฯ	ปัญหา/อุปสรรคและแนวทางแก้ไข	เอกสารอ้างอิง
1.2 ธรณีวิทยาแผ่นดินไหว (ต่อ)	4) แผนการเตรียมตัวก่อนการเกิดแผ่นดินไหว - ติดตั้งป้ายคำแนะนำในการปฏิบัติตน เมื่อเกิดแผ่นดินไหวไว้ในบริเวณที่เห็นได้ชัดเจน เช่น ภายในห้องลิฟต์โดยสาร หรือบริเวณโถงหน้าลิฟต์	- มีการติดตั้งป้ายห้ามใช้ลิฟต์ขณะเกิดเพลิงไหม้ ติดตั้งป้ายคำแนะนำในการปฏิบัติตน เมื่อเกิดแผ่นดินไหว บริเวณลิฟต์	-	รูปที่ 2.2-2 รูปที่ 2.2-3

- ไม่วางสิ่งของหนักบนชั้นหรือที่สูง ๆ เพราะเมื่อเกิดแผ่นดินไหว อาจตกลงมาเป็นอันตราย	- ไม่มีการวางสิ่งของหนักบนชั้นหรือที่สูง	-	
	- ติดตั้งป้ายประชาสัมพันธ์วิธีการปฏิบัติเมื่อเกิดแผ่นดินไหวในบริเวณที่เห็นได้ชัดเจน เช่น บริเวณหน้าลิฟต์ หรือภายในลิฟต์ เป็นต้น	- มีการติดตั้งป้ายห้ามใช้ลิฟต์ขณะเกิดเพลิงไหม้	-	รูปที่ 2.2-2

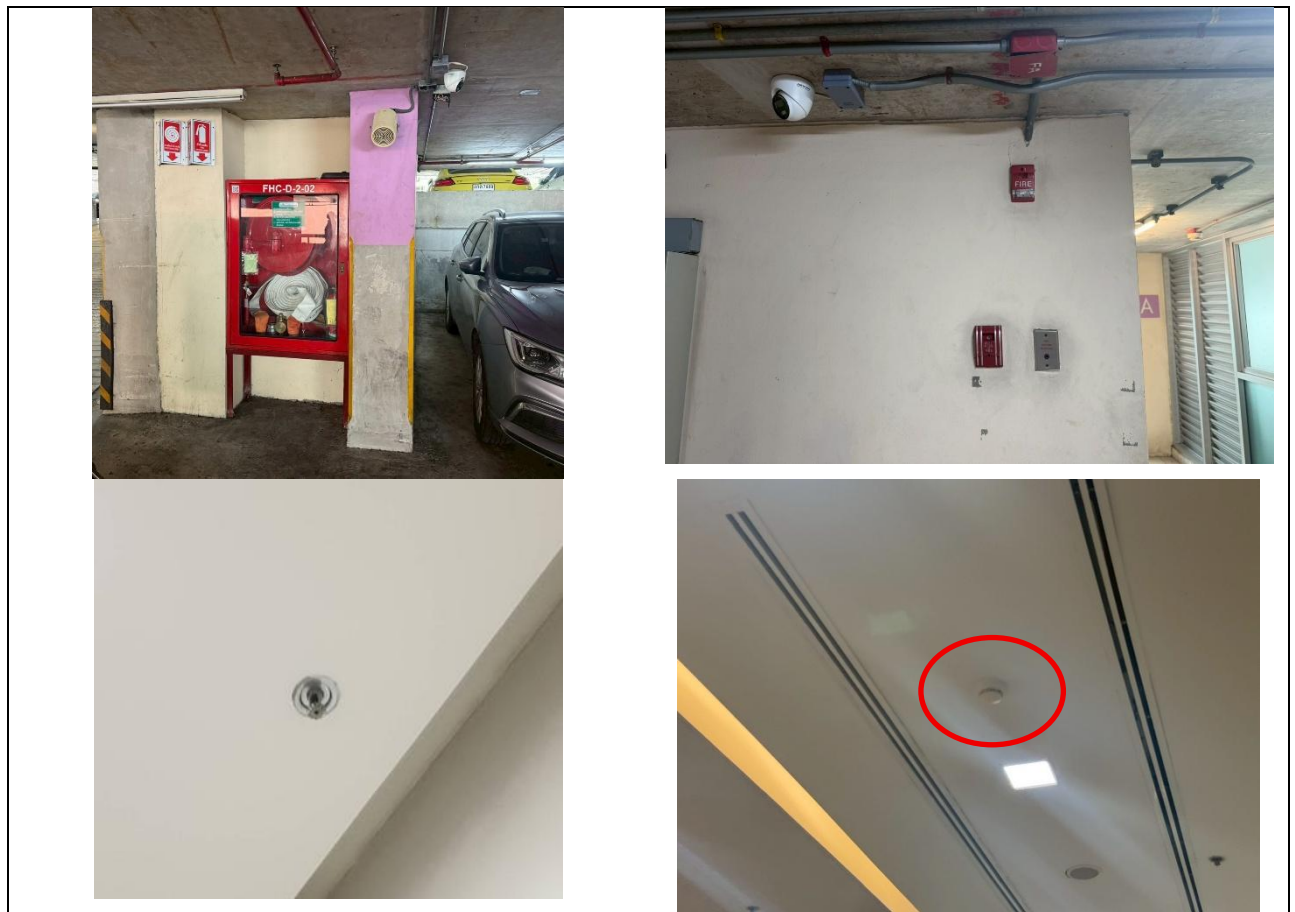
รูปที่ 2.2-4 อุปกรณ์ดับเพลิง

- มีอุปกรณ์ดับเพลิงไว้ในอาคาร เช่น ถังดับเพลิง ถังทราย เป็นต้น	- มีอุปกรณ์ดับเพลิง เช่น ถังเคมีดับเพลิง และสายยางดับเพลิง	-	รูปที่ 2.2-4
	- มีการฝึกอบรมเจ้าหน้าที่เพื่อให้ทราบถึงตำแหน่งของการตัดกระแสไฟฟ้าและก๊าซ ได้แก่ สะพานไฟ วาล์วปิดก๊าซ เป็นต้น	- มีการอบรมบรรยายความรู้เกี่ยวกับการป้องกันอัคคีภัย และการดับเพลิงเบื้องต้น		ภาคผนวก ข

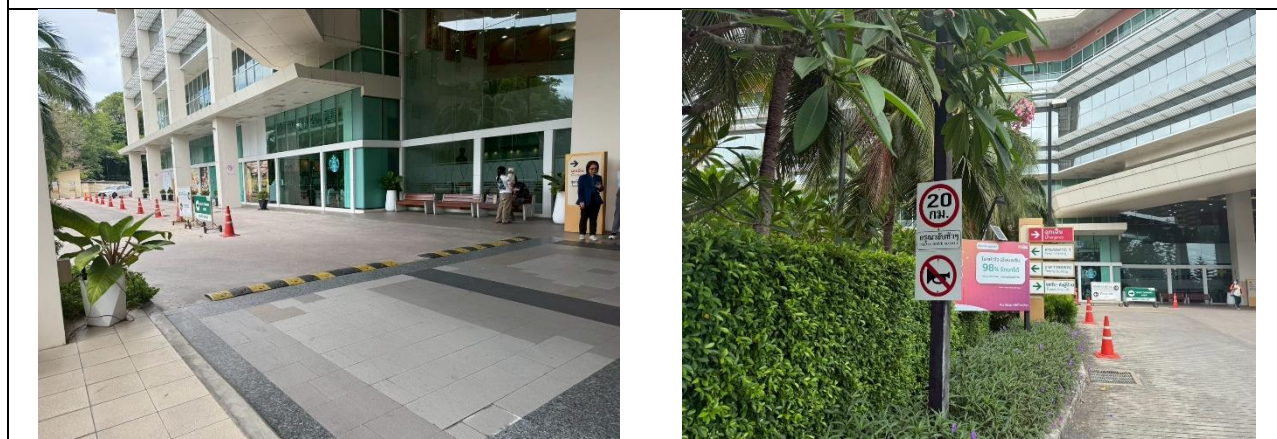
รูปที่ 2.2-7 สันนุนชะลอความเร็ว

3) จำกัดความเร็วรถขณะแล่นเข้า-ออก พื้นที่โครงการ ให้มีความเร็วไม่เกิน 30 กม./ชม.	- จำกัดความเร็วรถขณะแล่นเข้า-ออกพื้นที่โครงการ ให้มีความเร็วไม่เกิน 20 กม./ชม.	-	รูปที่ 2.2-8

5) จัดให้มีการทำสนุน ชะลอความเร็วของรถบนถนนภายในโครงการ เพื่อชะลอความเร็วของรถและลดเสียงจากการแล่นของรถยนต์	- โครงการมีการทำสนุน ชะลอความเร็วของรถบนถนนภายในโครงการ	-	รูปที่ 2.2-7

6) จัดทำคันชะลอความเร็วบนถนนภายในโครงการและบริเวณทางเข้า-ออก โครงการเพื่อลดการเดินรถที่ใช้ความเร็วไม่เหมาะสมอันเป็นปัญหาของการจราจร	- โรงพยาบาลได้จัดให้มีคันชะลอความเร็วบนถนนภายในโครงการ	-	รูปที่ 2.2-7

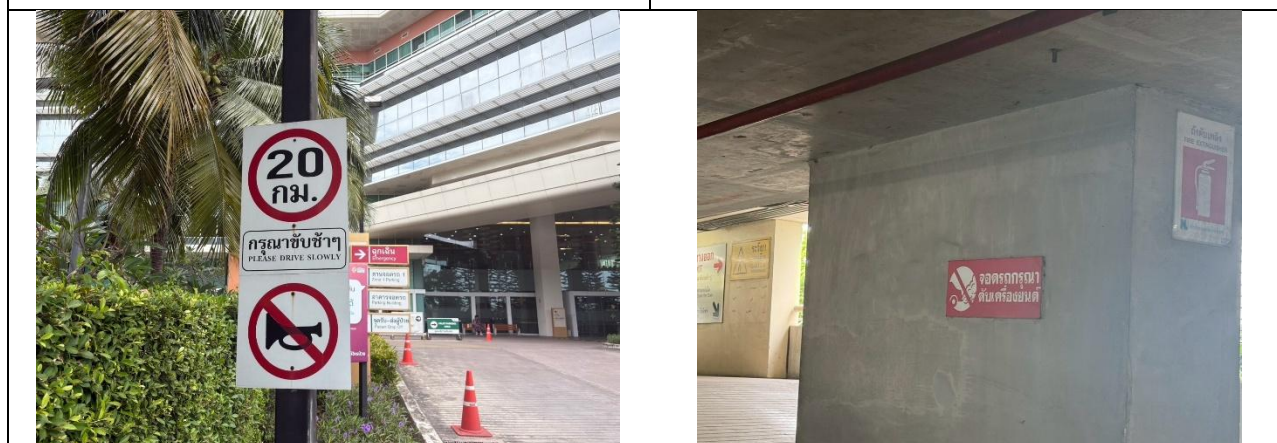
รูปที่ 2.2-9 ป้ายงดใช้เสียง

ผลกระทบสิ่งแวดล้อม	มาตรการป้องกันและแก้ไขผลกระทบสิ่งแวดล้อม	ผลการปฏิบัติตามมาตรการฯ	ปัญหา/อุปสรรคและแนวทางแก้ไข	เอกสารอ้างอิง
1.5 คุณภาพอากาศ (ต่อ)	3) ติดป้ายห้ามติดเครื่องยนต์ทิ้งไว้บริเวณลานจอดรถยนต์ โดยให้ดับเครื่องยนต์ทันทีเมื่อจอดเสร็จแล้ว	- มีการติดตั้งป้ายห้ามติดเครื่องยนต์ในอาคารจอดรถ	-	รูปที่ 2.2-10

8) ติดตั้งป้ายสัญญาณจราจรในเขตพื้นที่โรงพยาบาล เช่น ห้ามใช้เสียง เป็นต้น เพื่อเป็นการลดมลพิษทางเสียง	- โรงพยาบาลมีการติดตั้งป้ายห้ามใช้เสียงและจัดให้มีเจ้าหน้าที่คอยอำนวยความสะดวก	-	รูปที่ 2.2-9 รูปที่ 2.2-14

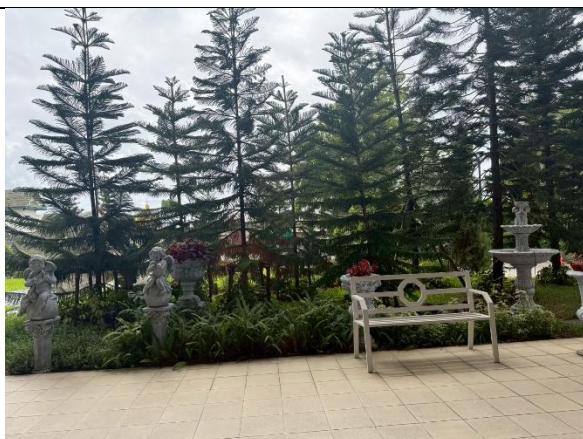
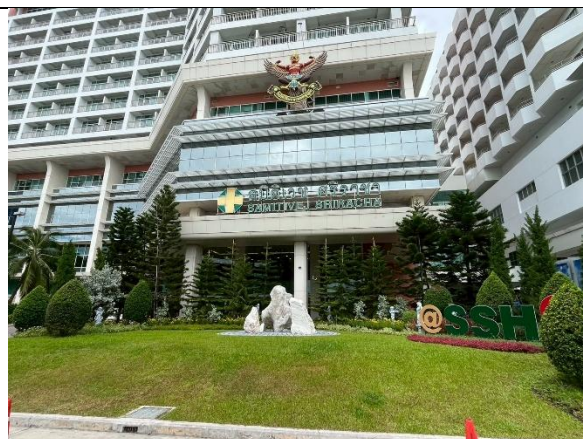
รูปที่ 2.2-12 พื้นที่สีเขียวในโรงพยาบาล

ผลกระทบสิ่งแวดล้อม	มาตรการป้องกันและแก้ไขผลกระทบสิ่งแวดล้อม	ผลการปฏิบัติตามมาตรการฯ	ปัญหา/อุปสรรคและแนวทางแก้ไข	เอกสารอ้างอิง
1.5 คุณภาพอากาศ (ต่อ)	9) จัดให้มีพื้นที่สีเขียวภายในโครงการเพื่อให้ต้นไม้ดังกล่าวช่วยดูดซับมลพิษจากการจราจรภายในโครงการ	- โรงพยาบาลจัดให้มีพื้นที่สีเขียวตามที่ EIA กำหนด	-	รูปที่ 2.2-12

2.1 ทรัพยากรป่าไม้/สัตว์ป่า	1) มีการจัดพื้นที่สีเขียวทั้งหมดบริเวณที่ว่างของโครงการและสร้างทัศนียภาพที่ดี โดยจัดพื้นที่สีเขียวรวม 4,208 ตร.ม. โดยเป็นพื้นที่ปลูกไม้ยืนต้น 2,624 ตร.ม. และเป็นพื้นที่ปลูกไม้พุ่มและไม้คลุมดิน 1,584 ตร.ม. แต่เนื่องจากพื้นที่สีเขียวบางส่วนอยู่ใต้แนวอาคาร และมีขนาดน้อยกว่า 1 ตร.ม. จึงไม่นำมาประเมินความความเพียงพอของพื้นที่สีเขียว ดังนั้นสรุปพื้นที่สีเขียวเฉพาะส่วนที่นำมาประเมินได้ ดังนี้ พื้นที่สีเขียวรวม 4,048 ตร.ม. โดยเป็นพื้นที่ปลูกไม้ยืนต้น 2,616 ตร.ม. และเป็นพื้นที่ปลูกไม้พุ่มและไม้คลุมดิน 1,432 ตร.ม.	-โรงพยาบาลได้ปฏิบัติตามมาตรการฯ	-	รูปที่ 2.2-12

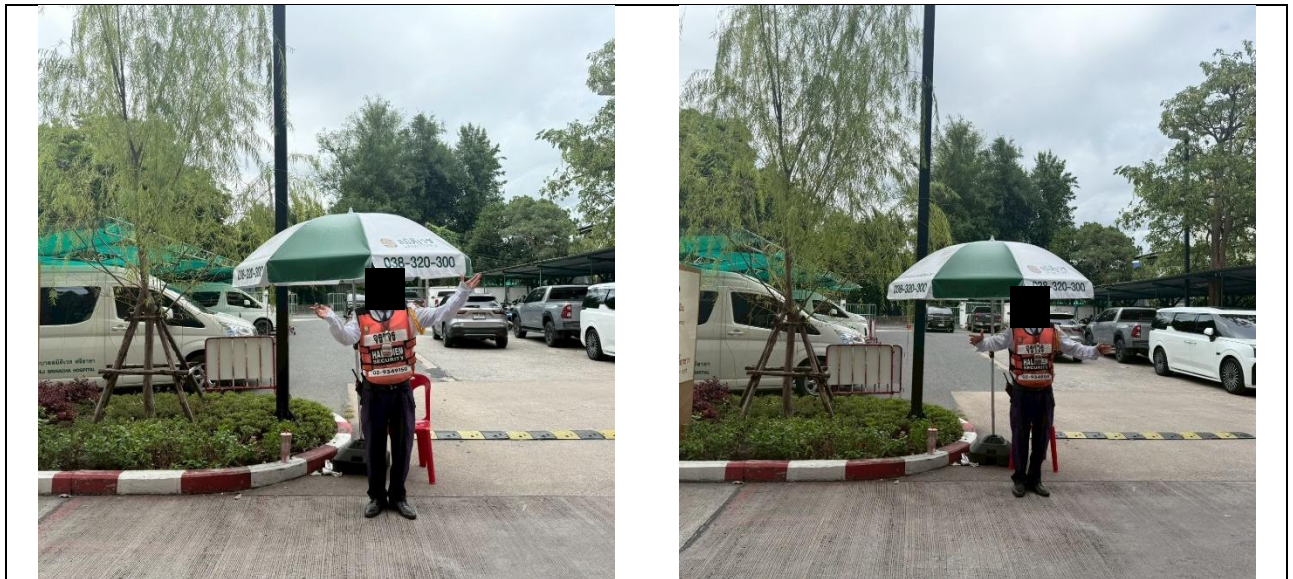
รูปที่ 2.2-14 เจ้าหน้าที่รักษาความปลอดภัย (รปภ.)

ผลกระทบสิ่งแวดล้อม	มาตรการป้องกันและแก้ไขผลกระทบสิ่งแวดล้อม	ผลการปฏิบัติตามมาตรการฯ	ปัญหา/อุปสรรคและแนวทางแก้ไข	เอกสารอ้างอิง
3.2 การคมนาคมขนส่ง (ต่อ)	5) จัดให้มีเจ้าหน้าที่ รปภ. ดูแลรักษาความปลอดภัยรถยนต์	- มีเจ้าหน้าที่ รปภ. ดูแลรักษาความปลอดภัยและคอยอำนวยความสะดวกให้แก่ผู้มาใช้บริการในโรงพยาบาล	-	รูปที่ 2.2-14

8) จัดให้มีการประชาสัมพันธ์ให้จอดรถในอาคารจอดรถ พร้อมทั้งอำนวยความสะดวกให้กับผู้เข้าใช้บริการ เช่น การมีพนักงานรักษาความปลอดภัยช่วยจัดการจราจรติดตั้งป้ายสัญญาณจราจรให้ชัดเจน เป็นต้น	- มีเจ้าหน้าที่ รปภ. คอยอำนวยความสะดวกด้านจราจรและที่จอดรถ ให้แก่ผู้มาใช้บริการในโรงพยาบาล	-	รูปที่ 2.2-14

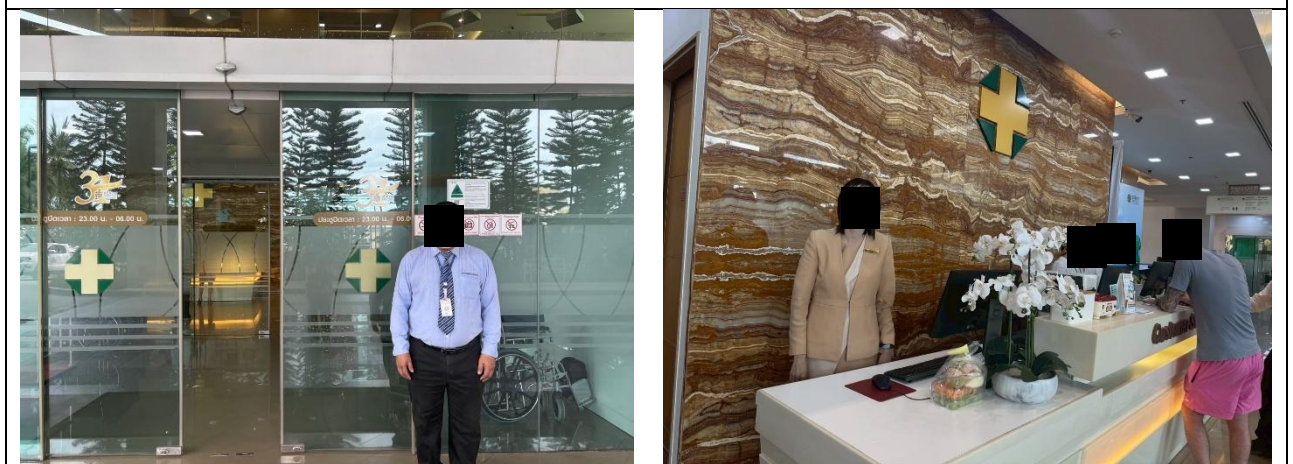
รูปที่ 2.2-15 เจ้าหน้าที่อำนวยความสะดวกผู้มาใช้บริการ

3.2 การคมนาคมขนส่ง	1) จัดให้มีเจ้าหน้าที่ของโครงการฯ อำนวยความสะดวกแก่รถที่เข้าและออกพื้นที่โครงการฯ	- โรงพยาบาลมีป้ายเส้นทางจราจรและจัดให้มีเจ้าหน้าที่คอยอำนวยความสะดวกให้แก่ผู้มาใช้บริการ	-	รูปที่ 2.2-14 รูปที่ 2.2-15 รูปที่ 2.2-18

7) ห้ามไม่ให้ มีการจอดรถบริเวณทางเข้า-ออกของโครงการเพื่อเกิดความคล่องตัวในการเดินรถและไม่กีดขวางการจราจรที่จะเข้าหรือออกจากโครงการ	- มีเจ้าหน้าที่ รปภ. คอยอำนวยความสะดวกด้านจราจรและที่จอดรถ ให้แก่ผู้มาใช้บริการในโรงพยาบาล	-	รูปที่ 2.2-14 รูปที่ 2.2-15

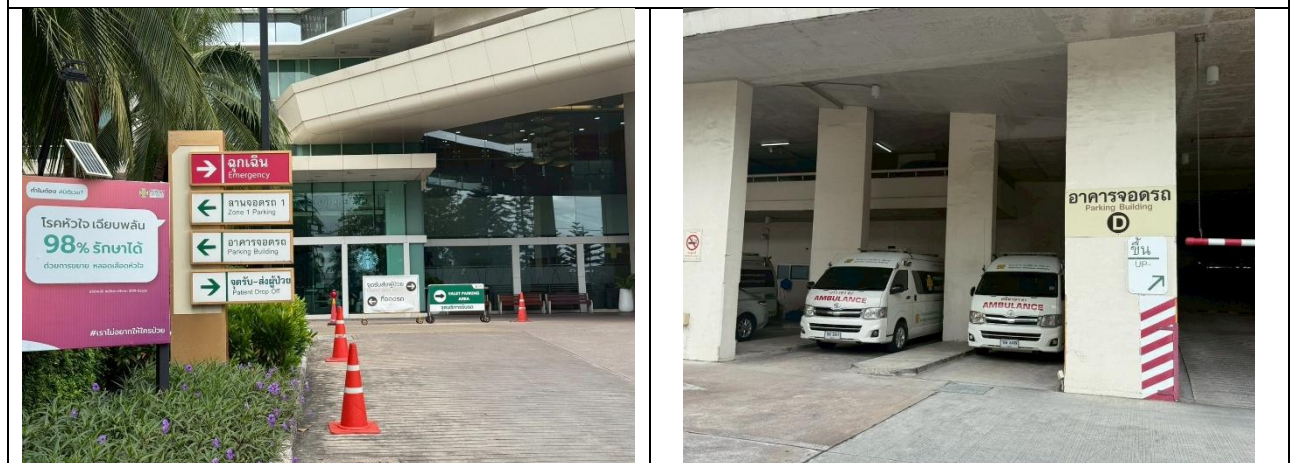
รูปที่ 2.2-18 แสดงเส้นทางภายในโรงพยาบาล

8) จัดทำป้ายและสัญลักษณ์จราจรพื้นทางแสดงทิศทางการจราจรภายในโครงการให้ชัดเจน และไม่ก่อให้เกิดความสับสนของผู้ขับขี่ ทำให้การเคลื่อนตัวของรถในโครงการและบริเวณทางเข้า-ออกโครงการสามารถทำได้อย่างดีและปลอดภัย	- โรงพยาบาลจัดทำป้ายเส้นทางการจราจรภายในโรงพยาบาล	-	รูปที่ 2.2-18

2) จัดระบบการจราจร และให้มีเจ้าหน้าที่ให้สัญญาณการจราจรแก่ยานพาหนะที่เข้า-ออกโครงการ เพื่อป้องกันอุบัติเหตุ ลดความวุ่นวายและการเกิดเสียงดัง	- โรงพยาบาลจัดให้มีป้ายบอกทางและจัดให้มีเจ้าหน้าที่คอยอำนวยความสะดวก	-	รูปที่ 2.2-14 รูปที่ 2.2-18

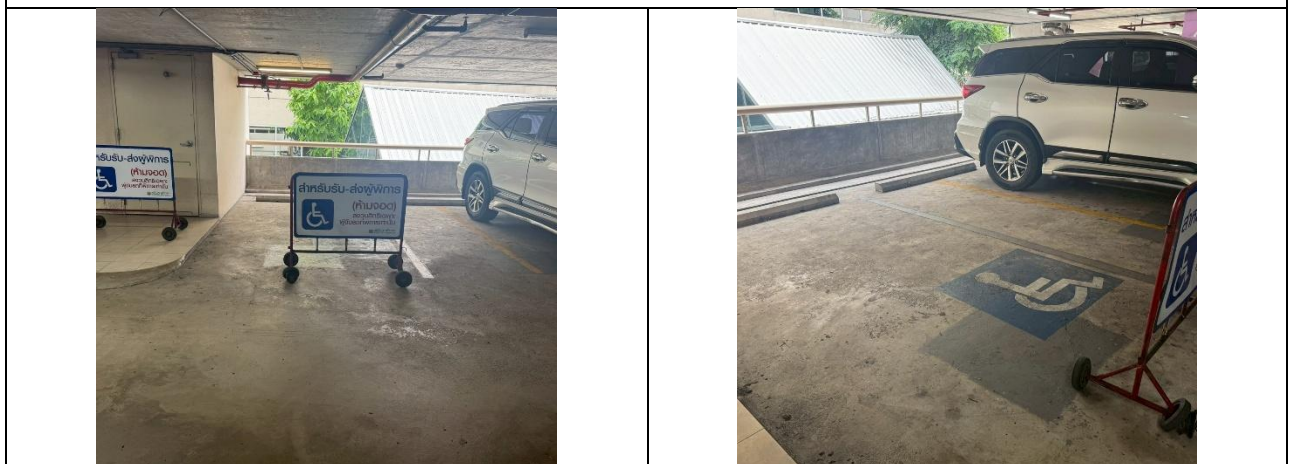
รูปที่ 2.2-21 ที่จอดรถคนพิการ

10) จัดให้มีพื้นที่จอดรถสำหรับผู้พิการจำนวน 6 คัน ขนาดกว้าง 2.4 เมตร ยาว 6 เมตร และมีที่ว่างข้างที่จอดรถ 1 เมตรตลอดความยาว พร้อมสัญลักษณ์ผู้พิการอยู่ที่พื้นพร้อมป้ายบอกที่เห็นได้ชัดเจน	- โรงพยาบาลจัดให้มีที่จอดรถผู้พิการ ที่ชั้น 1 ของอาคาร ตามที่กำหนด	-	รูปที่ 2.2-21

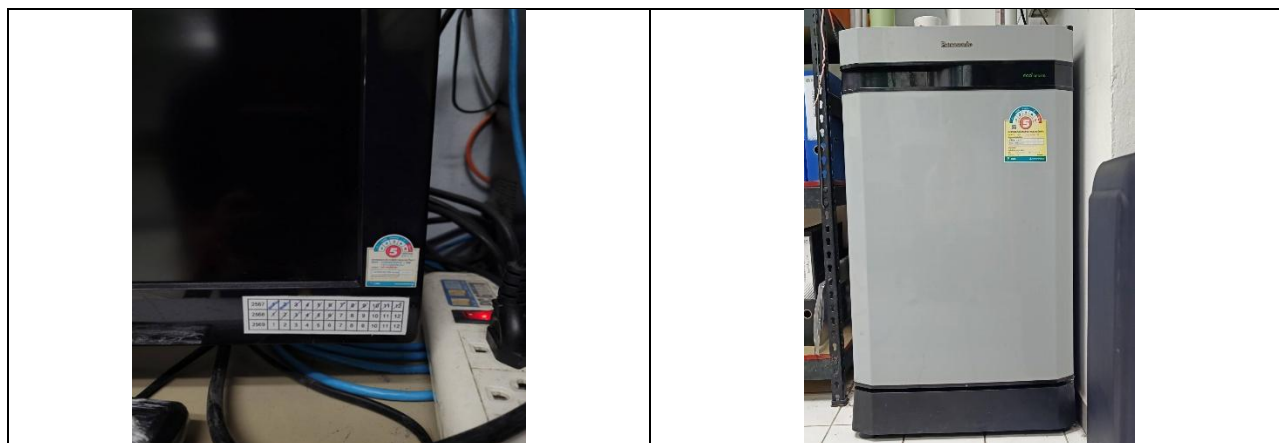
รูปที่ 2.2-24 เครื่องใช้ไฟฟ้าประหยัดไฟ

5) เลือกใช้เครื่องปรับอากาศที่มีฉลากประหยัดไฟเบอร์ 5 และต้องไม่มีสาร CFCs เป็นส่วนประกอบในเครื่องปรับอากาศ	- ทางโรงพยาบาลเลือกใช้ระบบทำความเย็นแบบ ชิลเลอร์ (Chiller) ภายในอาคาร ส่วนห้องที่ใช้เครื่องปรับอากาศแบบแยกจะเลือกใช้เครื่องปรับอากาศ เบอร์ 5	-	รูปที่ 2.2-24

3) รมรณรงค์ให้เจ้าหน้าที่และผู้ป่วยใช้ไฟฟ้าอย่างประหยัด	- โรงพยาบาลได้ติดป้ายรณรงค์ให้ใช้ไฟฟ้าอย่างประหยัด	-	รูปที่ 2.2-23
	4) กำหนดให้ใช้อุปกรณ์ไฟฟ้า/เครื่องใช้ไฟฟ้าประเภทประหยัดพลังงาน ได้แก่ หลอดไฟ ประหยัดพลังงานเครื่องปรับอากาศ/ตู้เย็น/เครื่องทำน้ำอุ่น ชนิดประหยัดไฟเบอร์ 5 โทรทัศน์จอแบน (LCD) เป็นต้น	-โรงพยาบาลได้ใช้เครื่องใช้ไฟฟ้าประเภทประหยัดพลังงาน	-	รูปที่ 2.2-24

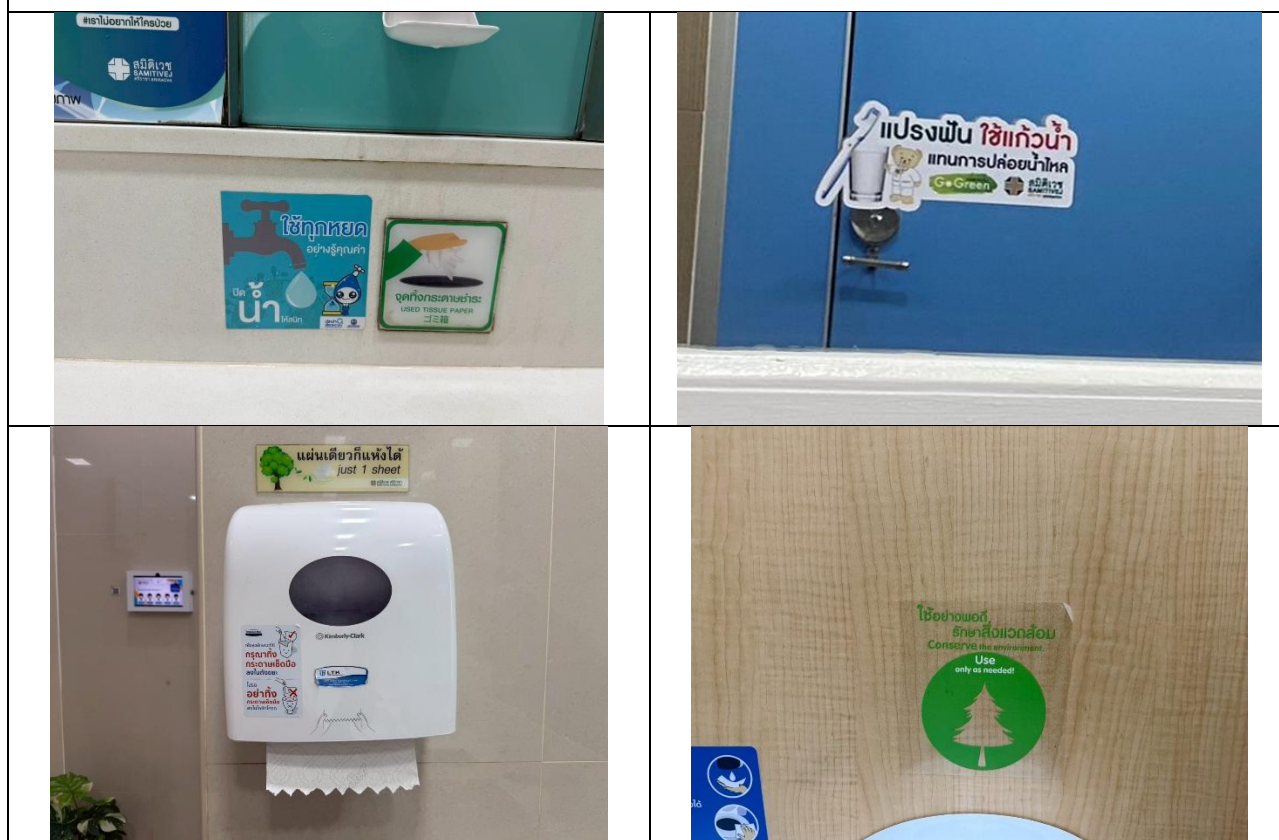
รูปที่ 2.2-25 ป้ายรณรงค์ประหยัดน้ำ และอนุรักษ์พลังงาน

3) รณรงค์และประชาสัมพันธ์ให้ผู้ป่วย ญาติผู้ป่วย และเจ้าหน้าที่ของโรงพยาบาลประหยัดน้ำ	-โรงพยาบาลได้ติดป้ายรณรงค์ให้ใช้น้ำอย่างประหยัด		รูปที่ 2.2-25

8) ติดตั้งป้ายประหยัดน้ำภายในพื้นที่โครงการ	-โรงพยาบาลได้ติดป้ายรณรงค์ให้ใช้น้ำอย่างประหยัด		รูปที่ 2.2-25
	9) กำหนดให้พนักงานฝ่ายช่างล้างถังถัง 2 ครั้ง (6 เดือน 1 ครั้ง) โดยในการทำความสะอาดผู้ปฏิบัติงาน ต้องสูบน้ำออกให้หมดก่อน จากนั้นกวาดตะกอน ขัดสนิมตามซอกมุมที่ไม่มีน้ำหมุนเวียน และใช้เครื่องฉีดน้ำแรงดันสูงฉีด และไม่นำน้ำล้างที่อาจมีสารเคมีตกค้าง	- โรงพยาบาลได้กำหนดให้พนักงานฝ่ายช่างล้างถังถัง 2 ครั้ง

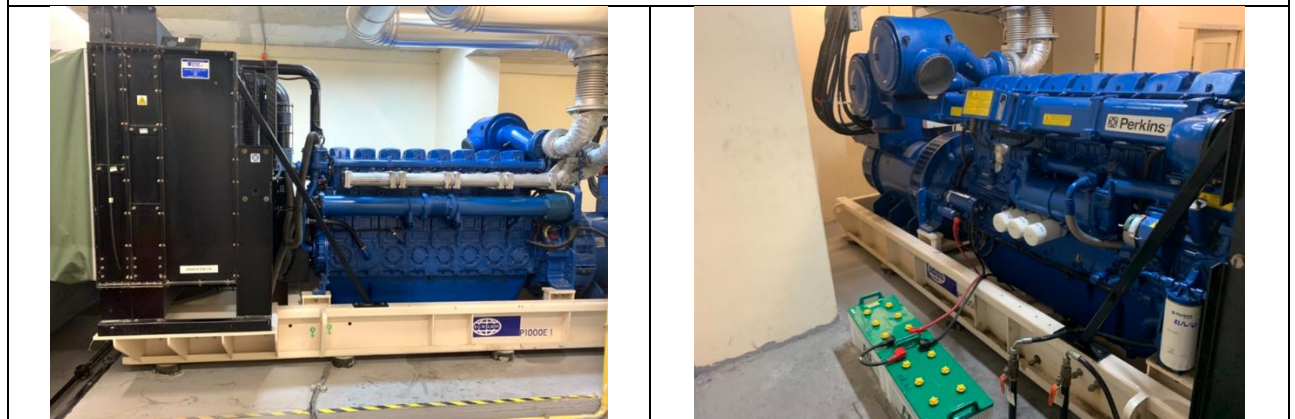
รูปที่ 2.2-28 ห้องเครื่องกำเนิดไฟฟ้าสำรอง

4) มาตรการป้องกันและแก้ไขผลกระทบด้านเสียงจากเครื่องกำเนิดไฟฟ้าสำรอง - ติดตั้งเครื่องกำเนิดไฟฟ้าสำรองในห้องที่มีผนังคอนกรีตทึบปิดล้อมมิดชิด จะสามารถลดระดับเสียงที่จะกระทบต่อผู้ที่อยู่ภายนอกห้อง 20-40 เดซิเบล (เอ)	- ห้องเครื่องกำเนิดไฟฟ้าสำรองมีผนังปิดล้อมมิดชิด	-	รูปที่ 2.2-28

9) ลักษณะของห้องตั้งเครื่องกำเนิดไฟฟ้าสำรอง ตั้งอยู่ในห้องที่เป็นผนังคอนกรีตทึบและทางเข้าออกเป็นประตูเหล็กมีรูระบายอากาศ หน้าต่างเป็นบานเกร็ดมีช่องระบายอากาศ	- ห้องเครื่องกำเนิดไฟฟ้าสำรอง ตั้งอยู่ในห้องที่เป็นผนังคอนกรีตทึบ	-	รูปที่ 2.2-28

10) การควบคุมมลพิษด้านเสียง ให้ติดตั้งเครื่องกำเนิดไฟฟ้าสำรองในห้องที่มีผนังคอนกรีตทึบปิดล้อมมิดชิด จะสามารถลดระดับเสียงที่จะกระทบต่อผู้ที่อยู่ภายนอกห้อง 20-40 เดซิเบล (เอ) (อ้างอิง ReducingTraffic Noise, a guide for homeowners, designer's and building byState Pollution Control Commission,Roads and Traffic Authority and Department of Housing Australia, Australia 1991)	- ห้องเครื่องกำเนิดไฟฟ้าอยู่ในห้องผนังคอนกรีตทึบ	-	รูปที่ 2.2-28

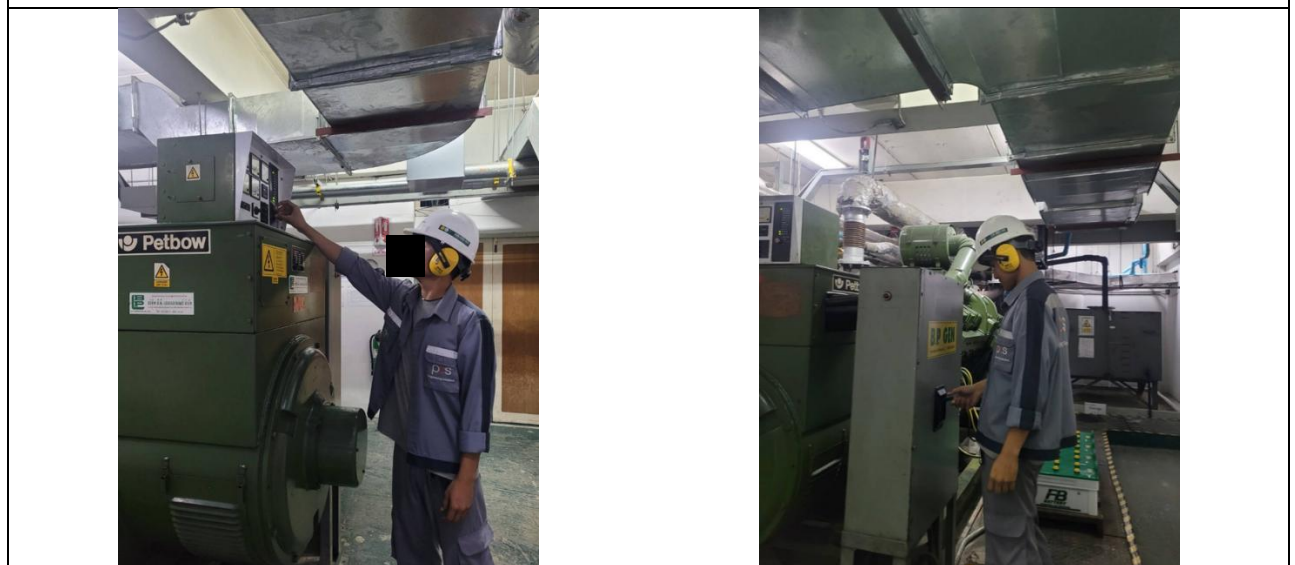
รูปที่ 2.2-29 พนักงานสวม Ear Plug

ผลกระทบสิ่งแวดล้อม	มาตรการป้องกันและแก้ไขผลกระทบสิ่งแวดล้อม	ผลการปฏิบัติตามมาตรการฯ	ปัญหา/อุปสรรคและแนวทางแก้ไข	เอกสารอ้างอิง
3.3 พลังงานและไฟฟ้า (ต่อ)	11) ในกรณีผู้ที่ต้องเข้าไปปฏิบัติงานกับเครื่องกำเนิดไฟฟ้าสำรอง กำหนดให้ต้องสวม Ear Plug ทุกครั้ง โดยจะสามารถลดระดับเสียงที่จะกระทบต่อผู้ปฏิบัติงาน ซึ่งสามารถลดความดังของเสียงได้ 8-30 เดซิเบล (เอ) ขึ้นอยู่กับชนิดของวัสดุที่ใช้ทำ	- เจ้าหน้าที่สวม Ear Plug ทุกครั้งที่ต้องเข้าไปปฏิบัติงานกับเครื่องกำเนิดไฟฟ้าสำรอง	-	รูปที่ 2.2-29 รูปที่ 2.2-30

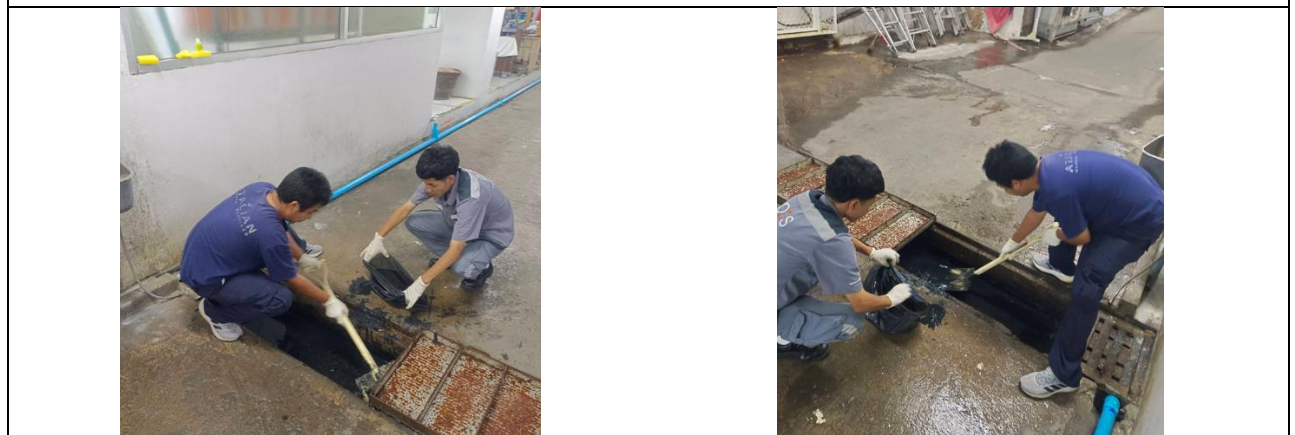
รูปที่ 2.2-31 ขุดลอกท่อระบายน้ำ

3.5 การระบายน้ำและการป้องกันน้ำท่วม	1) ทำความสะอาดรางระบายน้ำ และท่อระบายน้ำออกความถี่ 6 เดือน/ครั้ง	- โรงพยาบาลได้จัดให้มีเจ้าหน้าที่ทำการตรวจสอบและดูแลระบบระบายน้ำ ขุดลอกท่อระบายน้ำ บ่อหน่วงน้ำ รวมทั้งการสูบน้ำ ต่อก่อนจากระบบบำบัดน้ำเสียของพื้นที่โรงพยาบาล โดยมีความถี่ในการจัดการและดูแล 6 เดือน/ครั้ง ซึ่งภายใน 1 ปี จะดูแล 2 ครั้ง เป็นประจำอย่างสม่ำเสมอ		รูปที่ 2.2-31

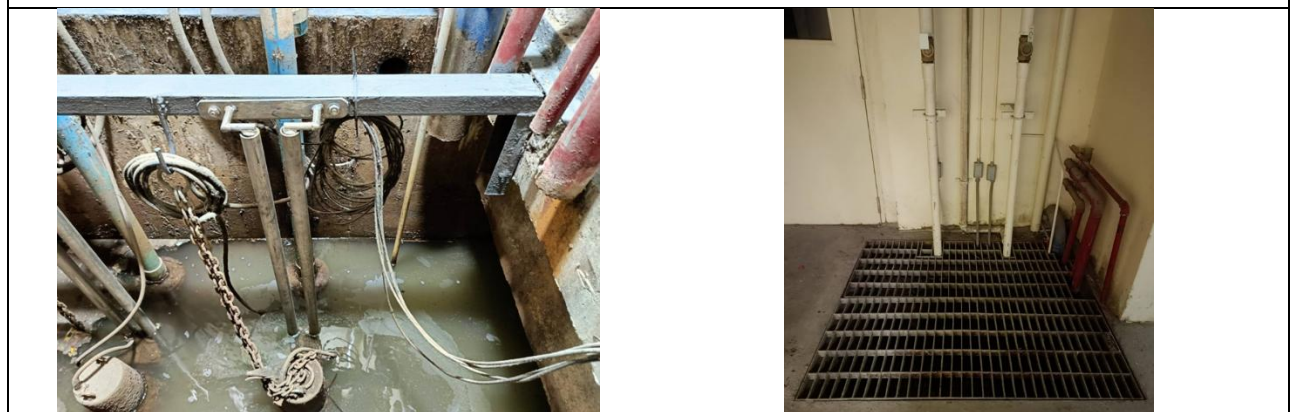
รูปที่ 2.2-32 บ่อทวงน้ำฝน

2) จัดให้มีบ่อหน่วงน้ำฝน เพื่อไม่ให้อัตราการไหลของน้ำฝนออกนอกโครงการมากกว่าก่อนก่อสร้าง	- โรงพยาบาลจัดให้มีบ่อหน่วงน้ำฝน		รูปที่ 2.2-32
	3) จัดให้มีเครื่องสูบน้ำสำรองแบบเคลื่อนที่ได้จำนวนอย่างน้อย 2 เครื่อง เพื่อใช้ในกรณีเกิดน้ำท่วมขังภายในพื้นที่โครงการ	- โรงพยาบาลจัดให้มีเครื่องสูบน้ำสำรองจำนวน 2 เครื่อง เพื่อใช้ในกรณีเกิดน้ำท่วม

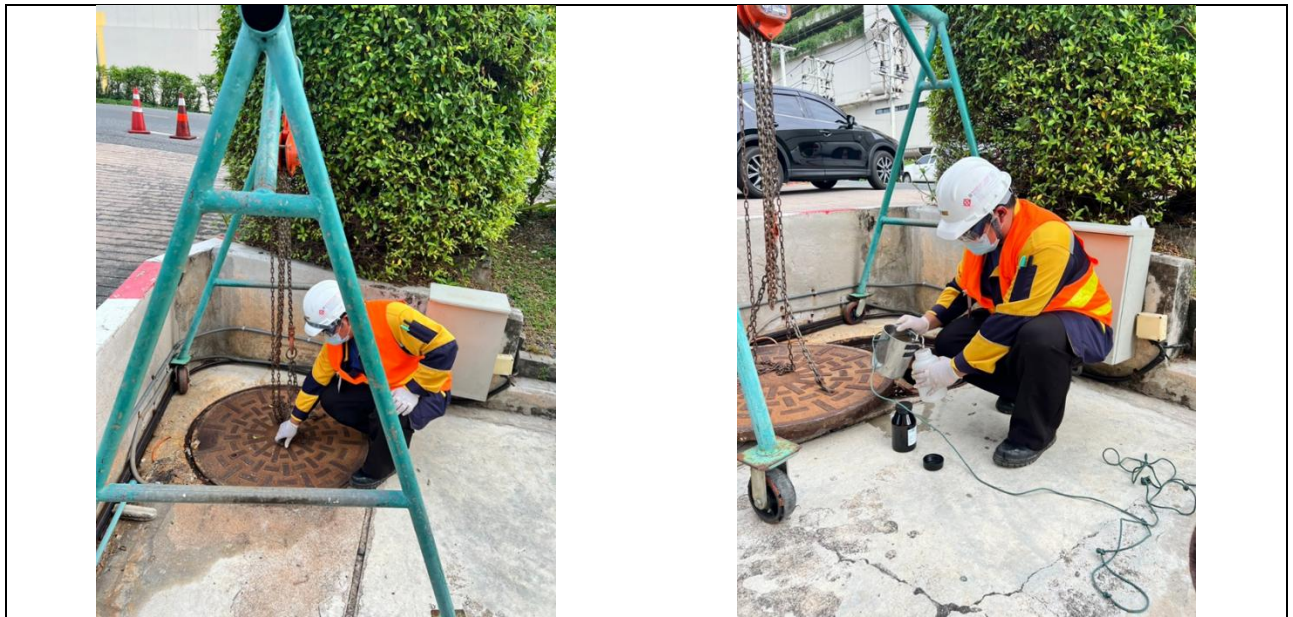
รูปที่ 2.2-33 การเก็บตัวอย่างน้ำเพื่อทำการวิเคราะห์คุณภาพน้ำทิ้ง

3) การเก็บตัวอย่างน้ำเสียและน้ำทิ้งเพื่อตรวจวิเคราะห์ 2 จุด ความถี่ 3 เดือน/ครั้ง ได้แก่ - น้ำเสียก่อนเข้าระบบบำบัดน้ำเสียแบบ Activated sludge ของระบบบำบัดน้ำเสียของน้ำโรงพยาบาล - น้ำทิ้งหลังผ่านระบบบำบัดน้ำเสียแบบ Activated sludge ขนาด 300 ลบ.ม./วัน ของระบบบำบัดน้ำเสียรวมของโรงพยาบาล	- โรงพยาบาลมีการเก็บตัวอย่างน้ำเสียส่งไปตรวจวิเคราะห์เป็นประจำ ทุกๆ เดือน		รูปที่ 2.2-33 และภาคผนวก ง
