รายงานผลการปฏิบัติตาม  
มาตรการป้องกันและแก้ไขผลกระทบสิ่งแวดล้อม  
และมาตรการติดตามตรวจสอบคุณภาพสิ่งแวดล้อม  
ระยะดำเนินการ

โรงแรมรามาดา บาย วินด์แฮม ภูเก็ต ดีวาน่า  
เจ้าของ บริษัท ดีวาน่า โฮเทลแอนด์รีสอร์ท จำกัด

ประจำเดือน มกราคม - มิถุนายน พ.ศ. 2568

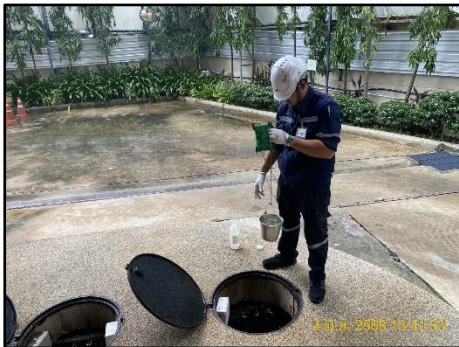
<p>1. ปฏิบัติตามมาตรการ โดยจัดให้มีระบบบำบัดน้ำเสียจำนวน 2 ชุด สำหรับอาคาร A และอาคาร B เป็นระบบ Separation &amp; Fixed-film aeration system โดยน้ำจากส่วนครัวจะผ่านบ่อดักไขมันก่อนเข้าสู่ระบบบำบัดน้ำเสียซึ่งระบบบำบัดน้ำเสียทั้ง 2 ชุด เป็นระบบที่เหมือนกัน ประกอบด้วย</p> <ul style="list-style-type: none"> <li>- ส่วนเกรอะ</li> <li>- ส่วนเติมอากาศ</li> <li>- ส่วนตกตะกอน</li> </ul> <p>เพื่อลดค่าความสกปรกในน้ำเสียให้มีค่าความสกปรก BOD ต่ำกว่า 20 มก./ล. ก่อนระบายออกสู่ท่อระบายน้ำสาธารณะบนถนนราษฎร์อุทิศ 200 ปี ซึ่งทางโครงการได้ให้บริษัทเอกชน เข้ามาเก็บตัวอย่างน้ำทั้งจากทั้ง 2 ตึก ไปทำการวิเคราะห์ เพื่อประเมินประสิทธิภาพระบบเป็นประจำทุกเดือน แสดงผลการวิเคราะห์คุณภาพน้ำทิ้งในภาคผนวก ค</p> <p>รายงานสรุปผลการดำเนินงานของระบบบำบัดน้ำเสีย ทส.1 และ ทส.2 ส่งไปเทศบาลเมืองปาดองเป็นประจำทุกเดือนตามเอกสารในภาคผนวก ข</p> <p>สามารถสรุปได้ว่า ประสิทธิภาพของระบบบำบัดน้ำ</p>	<p>- ไม่มีปัญหาและอุปสรรค</p>

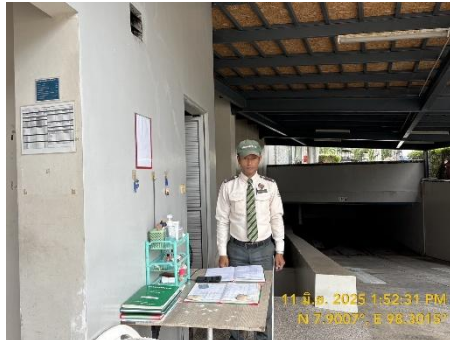
<p>3. ปฏิบัติตามมาตรการ พื้นที่ลานจอดรถของโครงการมีแสงสว่างส่องทั่วถึงและเพียงพอ</p>	<p>- ไม่มีปัญหาและอุปสรรค</p> <p>- ไม่มีปัญหาและอุปสรรค</p>

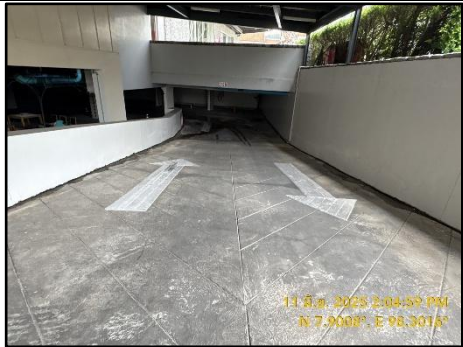
<p>3. ปฏิบัติตามมาตรการ โครงการมีเจ้าหน้าที่ รปภ. อำนวยความสะดวกและจัดระบบการจราจรบริเวณทางเข้า-ออกพื้นที่โครงการตลอด 24 ชั่วโมง</p> <p>4. จัดให้มีที่จอดรถยนต์ของโครงการ 206 ห้อง รวมทั้งสิ้น 66 คัน</p>	<p>- ไม่มีปัญหาและอุปสรรค</p> <p>- ไม่มีปัญหาและอุปสรรค</p>

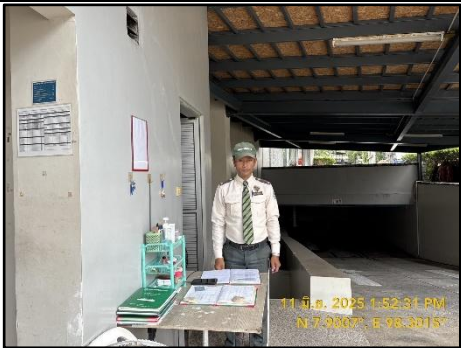
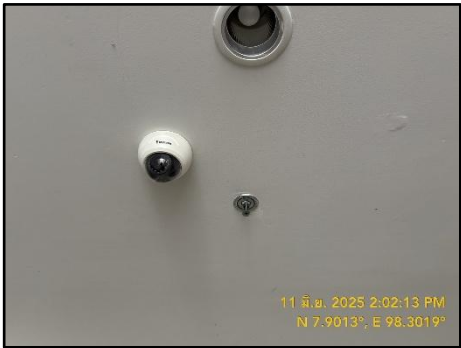
<p>5. ปฏิบัติตามมาตรการ โดยทางโครงการ ติดตั้งกล้องวงจรปิด (CCTV) ไว้ทั่วโครงการ ได้แก่ ทางเข้า-ออกโครงการ บริเวณโถงลิฟท์ บันไดของอาคารภายในโครงการ ทางเดินรถในโครงการ ห้องครัว ที่จอดรถ เป็นต้น</p>

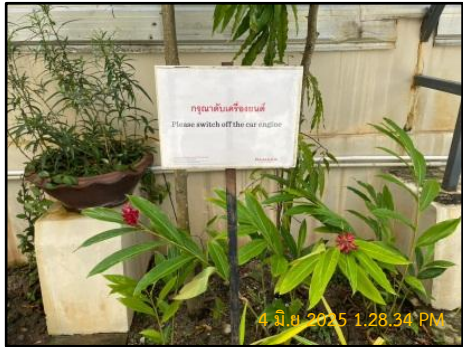
2. ทำป้ายประกาศให้ดับเครื่องยนต์ทันทีเมื่อจอดรถ	2. ปฏิบัติตามมาตรการ โดยทางโครงการมีป้ายดับเครื่องยนต์ บริเวณลานจอดรถ

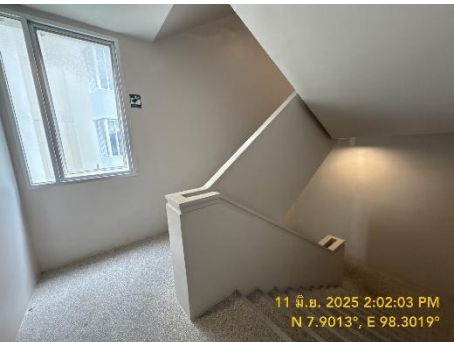
<p>2. ปฏิบัติตามมาตรการ โดยมีการซ้อมการอพยพหนีภัยคลื่นยักษ์สึนามิ กับทางหน่วยงานราชการ และทางโครงการจะประชาสัมพันธ์ให้แขกที่เข้าพักทราบและเชิญให้มีส่วนร่วมด้วย</p> <p>3. ปฏิบัติตามมาตรการ โดยเส้นทางที่ใช้หนีภัยของอาคารโครงการ ไม่ให้มีสิ่งใดกีดขวาง</p> <p>4. ปฏิบัติตามมาตรการ โดยมีป้ายทางหนีภัยและทางหนีไฟ ใช้เส้นทางเดียวกัน และมีแปลนไว้ทุกห้องพักในโครงการ</p> <p>- นอกจากนี้ ทางโครงการยังมีจอแสดงการให้ความรู้เกี่ยวกับธงเตือนเกี่ยวกับความปลอดภัย ในการทำกิจกรรมบริเวณชายหาดด้วย โดยแสดงไว้บริเวณส่วนต่างๆ ของโครงการ เช่น ล็อบบี้ หน้าลิฟท์ เป็นต้น ตามรูป</p>	<p>- ไม่มีปัญหาและอุปสรรค</p> <p>- ไม่มีปัญหาและอุปสรรค</p> <p>- ไม่มีปัญหาและอุปสรรค</p>
