รายงานผลการปฏิบัติตามมาตรการป้องกันและแก้ไขผลกระทบสิ่งแวดล้อม  
และมาตรการติดตามตรวจสอบคุณภาพสิ่งแวดล้อม ในระยะดำเนินการ  
โครงการ อาคารสำนักงานสูง 21 ชั้น บริษัท สิทธิพล 1919 จำกัด  
ตั้งอยู่ที่ถนนพระรามที่ 3 แขวงบางโพงพาง เขตยานนาวา กรุงเทพมหานคร  
ฉบับ 1/2568 ระหว่างเดือนมกราคม-มิถุนายน พ.ศ. 2568

โครงการอาคารสำนักงานสูง 21 ชั้น บริษัท สิทธิผล 1919 จำกัด

15 กรกฎาคม พ.ศ. 2568

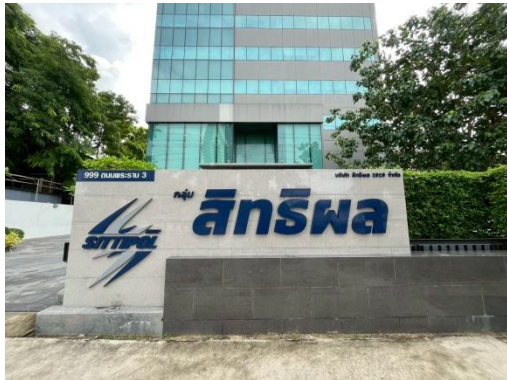
รูปที่ 2-1 ป้ายชื่อโครงการ และภายนอกอาคาร

| เงื่อนไขตามมาตรการ | ผลการปฏิบัติตามมาตรการ | ปัญหา อุปสรรค<br>ที่ไม่สามารถปฏิบัติตาม<br>มาตรการและแนวทางแก้ไข | อ้างอิง |
|---|---|---|---|
| 2. เลือกใช้กระจกภายนอกอาคารเป็นกระจกที่มีค่าความสะท้อนแสงไม่<br>เกินร้อยละ 30 ตามที่กำหนดในกฎกระทรวง ฉบับที่ 48 (พ.ศ.2540) เพื่อ<br>ลดการสะท้อนของแสงแดด ไม่ให้ส่งผลกระทบต่อพื้นที่ข้างเคียง | - มีการเลือกใช้กระจกภายนอกอาคารเป็นกระจกที่มีค่าความสะท้อน<br>แสงไม่เกินร้อยละ 30 ตามที่กำหนดในกฎกระทรวง ฉบับที่ 48 (พ.ศ.<br>2540) เพื่อลดการสะท้อนของแสงแดด ไม่ให้ส่งผลกระทบต่อพื้นที่<br>ข้างเคียง | - | รูปที่ 2-1 |

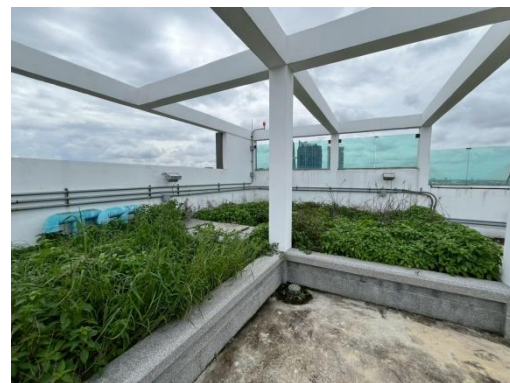
พื้นที่สีเขียวชั้นดาดฟ้า (อยู่ระหว่างปรับปรุง)

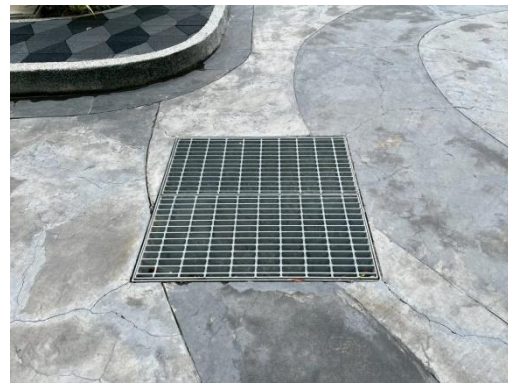
รูปที่ 2-15 บ่อพักน้ำทิ้งติดตั้งตะแกรงดักขยะก่อนปล่อยสู่  
สาธารณะ

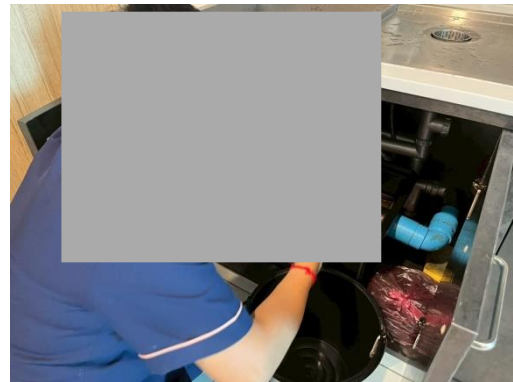
รูปที่ 2-31 ทำความสะอาดถังดักไขมันเป็นประจำ

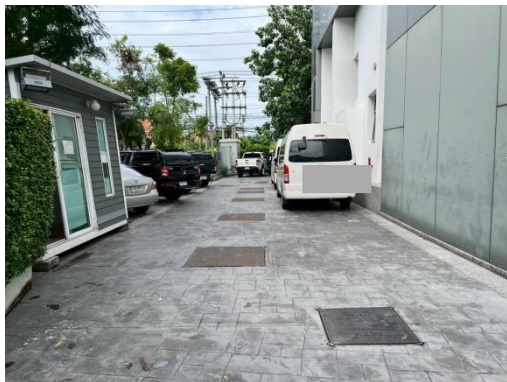
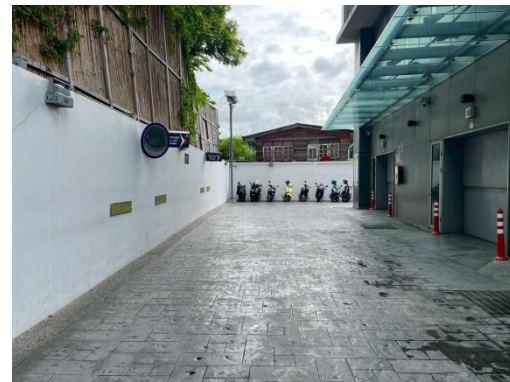
รูปที่ 2-42 ออกแบบอาคารของโครงการ โดยจัดให้มีที่ว่างประมาณ 6 เมตร โดยรอบอาคาร
