บทที่ 2

ผลการปฏิบัติตามมาตรการป้องกัน
แก้ไข และลดผลกระทบสิ่งแวดล้อม

2.1 ผลการดำเนินการตามมาตรการป้องกัน แก้ไข และลดผลกระทบสิ่งแวดล้อม

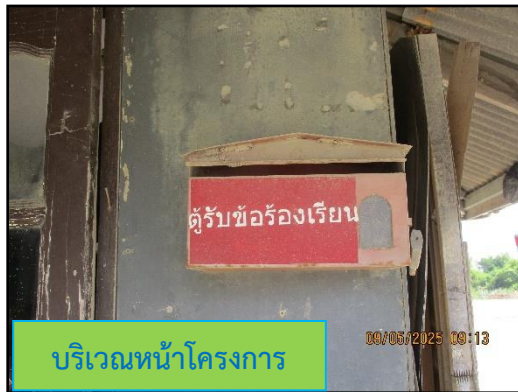
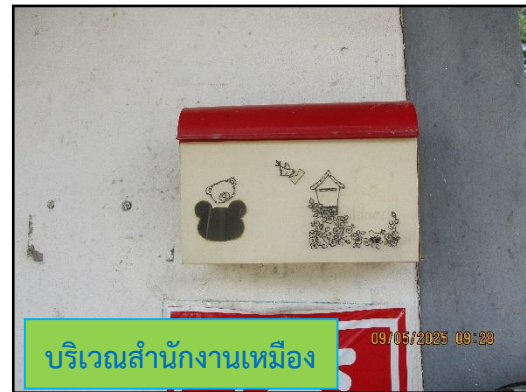
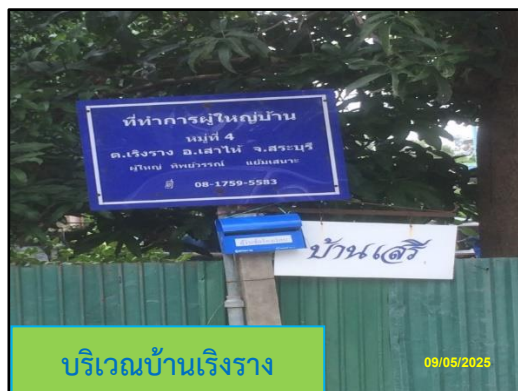
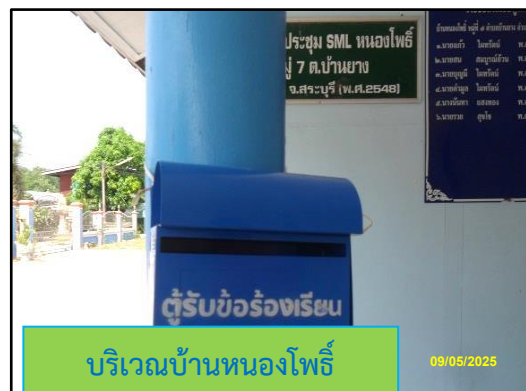
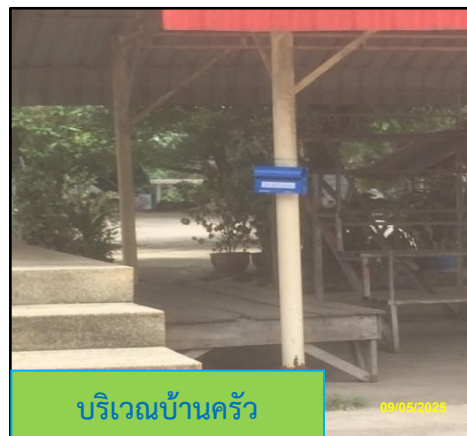
6. ให้จัดทำกล่องรับเรื่องราวร้องเรียน เพื่อรับฟังผลกระทบต่างๆ ที่เกิดจากการดำเนินโครงการ พร้อมทั้งนำข้อมูลต่างๆ ไปปรับปรุงต่อไป	- โครงการได้จัดให้มีจุดรับเรื่องราวร้องทุกข์ความเดือดร้อนของประชาชนที่เกิดจากกิจกรรมการทำเหมืองแร่ และกิจกรรมที่เกี่ยวข้อง โดยได้ติดตั้งเป็นกล่องรับข้อร้องเรียนไว้ตามจุดต่างๆ และปัจจุบันยังไม่มีข้อร้องเรียนจากประชาชนแต่อย่างใด	-	- ภาพที่ 2.1 กล่องรับเรื่องราวร้องทุกข์

ภาพที่ 2.1 กล่องรับเรื่องราวร้องทุกข์

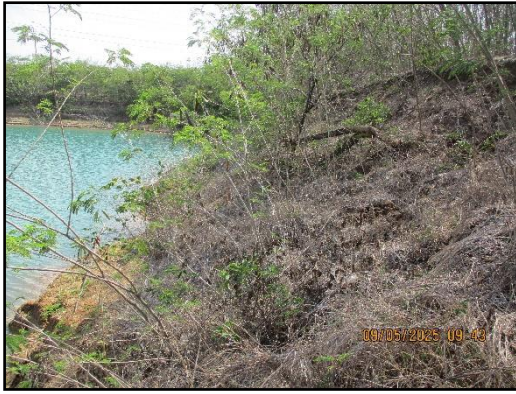
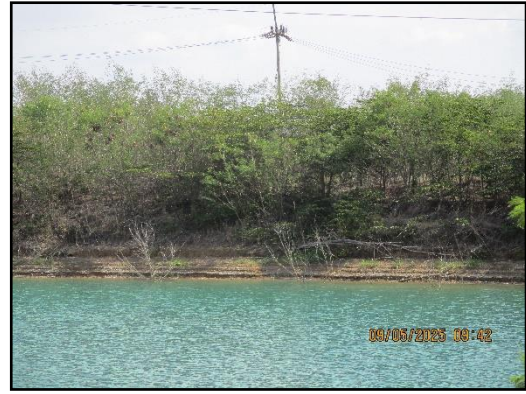
2. ให้ขุดเปิดหน้าเหมืองในลักษณะชั้นบันไดความสูงประมาณ 3 เมตร โดยควบคุมความลาดชันสุดท้ายของหน้าเหมืองโดยรวม 35 องศา เพื่อป้องกันการพังทลาย	- โครงการได้ทำเหมืองโดยทำลักษณะชั้นบันได ความสูง 3 เมตร ความกว้างชั้นบันได 5 เมตร ทำให้ความลาดชันรวมของบ่อเหมืองโดยรวมอยู่ที่ 35 องศา	-	- ภาพที่ 2.2 การเปิดหน้าเหมืองในลักษณะชั้นบันได

ภาพที่ 2.2 การเปิดหน้าเหมืองในลักษณะขั้นบันได

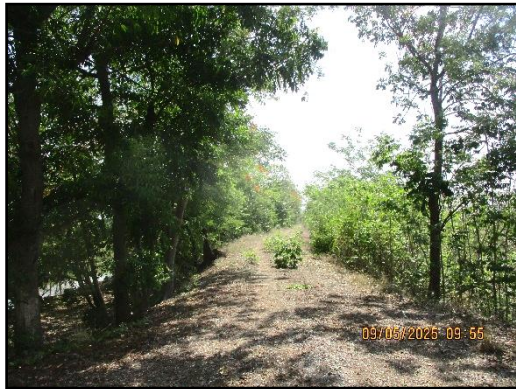
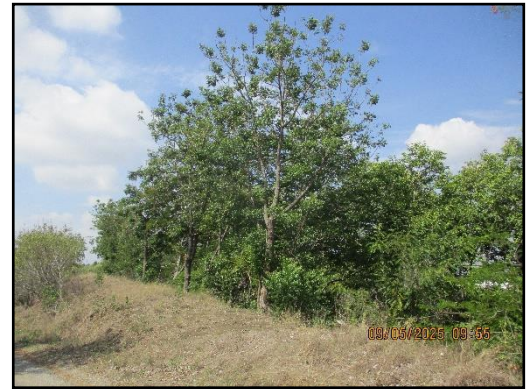
3. ให้ดูแลไม้ยืนต้นโตเร็วบนคันทำนบดินทางด้านทิศใต้ของพื้นที่ โครงการ ในบริเวณหลักหมุดที่ 4-8 ที่ปลูกไปแล้วให้เจริญออก งามอยู่เสมอ	- โครงการได้มีการดูแลไม้ยืนต้นโตเร็วบนคันทำนบดินรอบ พื้นที่โครงการที่ปลูกไปแล้วให้เจริญออกงามอยู่เสมอ หากมี ต้นไม้เสียหายก็จะมีการปลูกซ่อมแซมทุกปี	-	- ภาพที่ 2.3 คันทำนบดิน ทางด้านทิศใต้ของพื้นที่โครงการ

4.5 ทัศนียภาพ - จัดสร้างคันทำนบดินทางด้านทิศใต้ของพื้นที่โครงการ บริเวณหลักหมุดที่ 4-8 ให้มีฐานกว้างประมาณ 6 เมตร สูง ประมาณ 3 เมตร และสันคันทำนบกว้างประมาณ 4 เมตร พร้อมทั้งทำการปลูกไม้ยืนต้นโตเร็วบนคันทำนบ ดังกล่าว เพื่อช่วยบดบังกิจกรรมการทำเหมืองของ โครงการ และดูแลการเจริญเติบโต หากพบว่ามีต้นใด ตาย ให้รีบปลูกซ่อมแซมทันที	- โครงการได้มีการจัดสร้างคันทำนบดิน ความกว้างที่ฐาน 6 เมตร สูง 3 เมตร พร้อมชุดระบายน้ำด้านนอกคันทำนบ 1.5 เมตร ลึก 1 เมตร โดยรอบพื้นที่ประทานบัตร และที่ทิ้งมูลดินทราย และมีการปลูก ไม้ยืนต้นโตเร็ว และพืชคลุมดิน เช่น หญ้าแฝกหรือพืชตระกูลถั่วบนสัน คันทำนบดิน เพื่อลดการชะล้างพังทลาย พร้อมทั้งตรวจสอบ และดูแล สภาพคันทำนบดินให้มีสภาพมั่นคงแข็งแรงอยู่เสมอ พร้อมทั้งทำการ ปลูกไม้ยืนต้นโตเร็วบนคันทำนบดังกล่าว เพื่อช่วยบดบังกิจกรรมการ ทำเหมืองของโครงการ และดูแลการเจริญเติบโตอย่างสม่ำเสมอ หากพบว่ามีต้นใดตาย ให้รีบปลูกซ่อมแซมทันที	-	- ภาพที่ 2.3 คันทำนบดิน ทางด้านทิศใต้ของพื้นที่โครงการ

ภาพที่ 2.3 คันทำนบดินทางด้านทิศใต้ของพื้นที่โครงการ

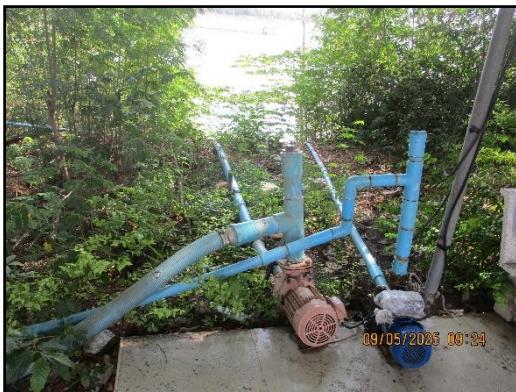
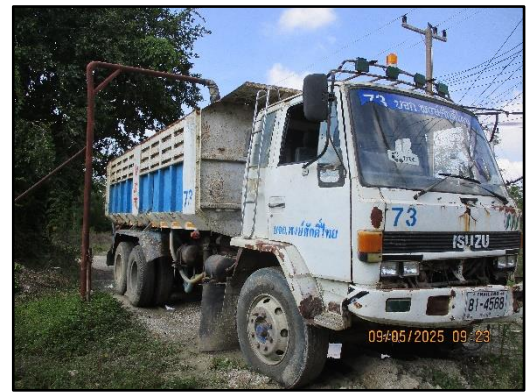
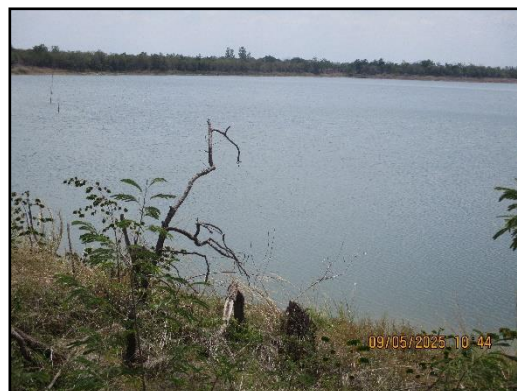
ภาพที่ 2.4 จุดรับน้ำเพื่อนำมาฉีดพรมถนนลำเลียงแร่

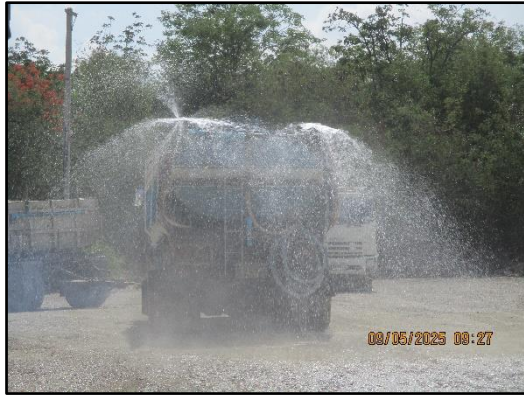
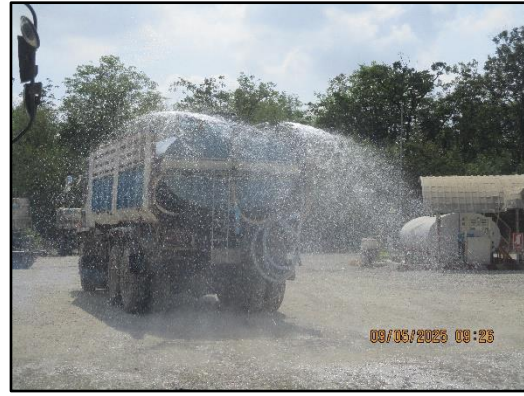
1.2 คุณภาพอากาศ ก.บริเวณพื้นที่ทำเหมือง 1. ให้มีรถบรรทุกน้ำคอยฉีดพรมน้ำที่บริเวณพื้นที่หน้าเหมือง และเส้นทางลำเลียงขนส่งแร่ให้ชุ่มชื้นอยู่เสมอ เพื่อป้องกันและ ลดการฟุ้งกระจายของฝุ่นละออง	- โครงการมีจุดรับน้ำ สำหรับรถบรรทุกน้ำ ซึ่งบรรทุกน้ำได้ ประมาณ 40,000 ลิตร คอยฉีดพรมน้ำ ที่บริเวณพื้นที่หน้า เหมือง และเส้นทางลำเลียงขนส่งแร่ประมาณ วันละ 3 ครั้ง เวลา 8.30 น., 11.30 น. และ 15.30 น. เพื่อให้ความชุ่มชื้น อยู่เสมอ รวมทั้งเป็นการลดการฟุ้งกระจายของฝุ่นละออง ด้วย ซึ่งจะมีการปรับความถี่ในการฉีดพรมน้ำให้เหมาะสม ตามฤดูกาล	-	- ภาพที่ 2.4 จุดรับน้ำเพื่อนำมา ฉีดพรมถนนลำเลียงแร่ - ภาพที่ 2.5 รถบรรทุกน้ำคอย ฉีดพรมถนนภายในพื้นที่ โครงการ

2. ให้ฉีดพรมน้ำบนเส้นทางขนส่งแร่ที่เป็นถนนลูกรังเป็นระยะๆ เป็นประจำทุกวัน โดยในช่วงฤดูร้อนและฤดูหนาว ให้ฉีดพรมน้ำวันละ 2 ครั้ง ส่วนในช่วงฤดูฝน อาจฉีดพรมน้ำวันละ 1 ครั้ง หรือไม่ ต้องฉีดพรมน้ำหากมีฝนตกอยู่สม่ำเสมอ	- โครงการมีจุดรับน้ำ สำหรับรถบรรทุกน้ำ ซึ่งบรรทุกน้ำได้ประมาณ 40,000 ลิตร คอยฉีดพรมน้ำ ที่บริเวณพื้นที่หน้าเหมือง และเส้นทางลำเลียงขนส่งแร่ประมาณ วันละ 3 ครั้ง เวลา 8.30 น., 11.30 น. และ 15.30 น. เพื่อให้ความชุ่มชื้นอยู่เสมอ รวมทั้งเป็นการลดการฟุ้งกระจายของฝุ่นละอองด้วย ซึ่งจะมีการปรับความถี่ในการฉีดพรมน้ำให้เหมาะสมตามฤดูกาล	-	- ภาพที่ 2.4 จุดรับน้ำเพื่อนำมาฉีดพรมถนนลำเลียงแร่ - ภาพที่ 2.5 รถบรรทุกน้ำคอยฉีดพรมถนนภายในพื้นที่โครงการ

3.3 การคมนาคม (ต่อ) 6. ให้ทำการฉีดพรมน้ำบริเวณเส้นทางขนส่งแร่ ช่วงก่อนขึ้น สู่ทางหลวงหมายเลข 3048 วันละ 2 ครั้ง ตลอดระยะเวลา ที่มีขนส่งแร่	- โครงการมีจุดรับน้ำ สำหรับรถบรรทุกน้ำ ซึ่งบรรทุกน้ำได้ประมาณ 40,000 ลิตร คอยฉีดพรมน้ำ ที่บริเวณพื้นที่หน้าเหมือง และเส้นทาง ลำเลียงขนส่งแร่ประมาณ วันละ 3 ครั้ง เวลา 8.30 น., 11.30 น. และ 15.30 น. เพื่อให้ความชุ่มชื้นอยู่เสมอ รวมทั้งเป็นการลดการฟุ้ง กระจายของฝุ่นละอองด้วย ซึ่งจะมีการปรับความถี่ในการฉีดพรมน้ำ ให้เหมาะสมตามฤดูกาล	-	- ภาพที่ 2.5 รถบรรทุกน้ำคอย ฉีดพรมถนนภายในพื้นที่โครงการ

ภาพที่ 2.5 รถบรรทุกน้ำคอยฉีดพรมถนนภายในพื้นที่โครงการ

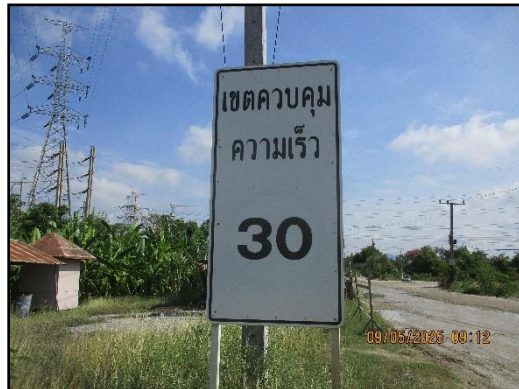
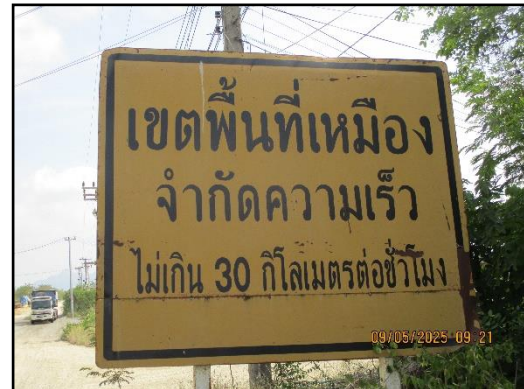
2. ให้กำหนดความเร็วของรถบรรทุกที่ใช้ในการขนส่งแร่ภายใน เหมืองให้วิ่งด้วยความเร็วไม่เกิน 30 กิโลเมตร/ชั่วโมง	- โครงการจำกัดความเร็วของรถบรรทุกที่ใช้ขนส่งแร่ใน เหมือง โดยมีป้ายจำกัดความเร็วให้วิ่งด้วยความเร็วไม่ เกิน 30 กิโลเมตร/ชั่วโมง รวมทั้งได้กำชับให้พนักงานขับ รถบรรทุกปฏิบัติตามกฎจราจรอย่างเคร่งครัด	-	- ภาพที่ 2.6 ป้ายจำกัด ความเร็วไม่เกิน 30 กิโลเมตร/ ชั่วโมง

มาตรการป้องกันและแก้ไขผลกระทบสิ่งแวดล้อม	รายละเอียดการปฏิบัติจริงตามมาตรการฯ	ปัญหา อุปสรรค ที่ไม่สามารถปฏิบัติตาม มาตรการ และแนวทางแก้ไข	ภาพถ่าย/เอกสารประกอบผล การปฏิบัติตามมาตรการฯ
ข. บริเวณเส้นทางขนส่งแร่ 1. กำหนดให้รถขนส่งแร่ใช้ความเร็วไม่เกิน 30 กิโลเมตร/ชั่วโมง ในช่วงที่เป็นทางลูกรังและผ่านชุมชน	- โครงการจำกัดความเร็วของรถบรรทุก โดยมีป้ายจำกัดความเร็วให้วิ่งด้วยความเร็วไม่เกิน 30 กิโลเมตร/ชั่วโมง บริเวณหน้าโครงการและบริเวณเส้นทางขนส่งแร่ รวมทั้งได้กำชับให้พนักงานขับรถบรรทุกปฏิบัติตามกฎจราจรอย่างเคร่งครัด	-	- ภาพที่ 2.6 ป้ายจำกัดความเร็วไม่เกิน 30 กิโลเมตร/ชั่วโมง

ภาพที่ 2.6 ป้ายจำกัดความเร็วไม่เกิน 30 กิโลเมตร/ชั่วโมง

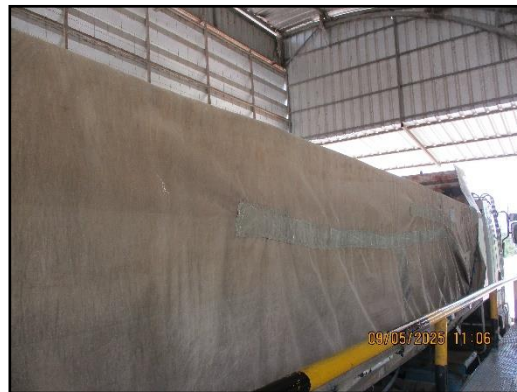
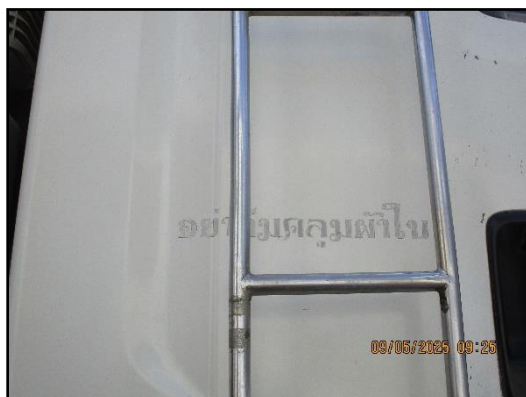
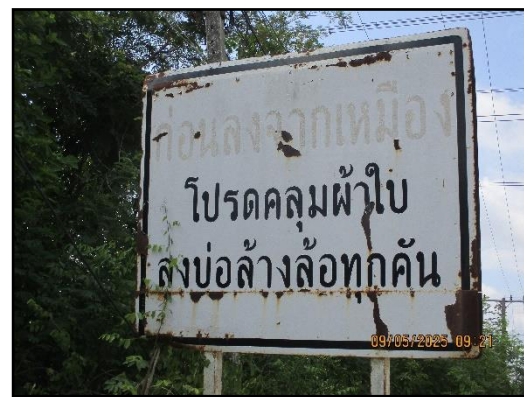
ภาพที่ 2.7 รถบรรทุกแร่ที่มีผ้าปิดคลุมผ้าใบ

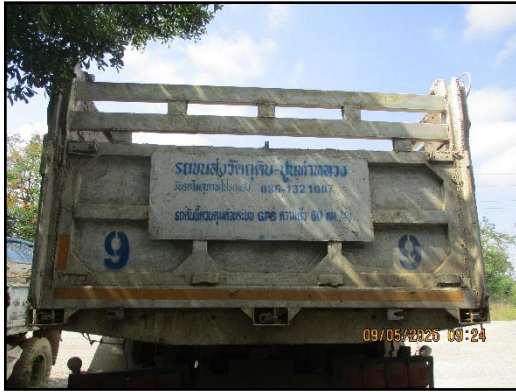
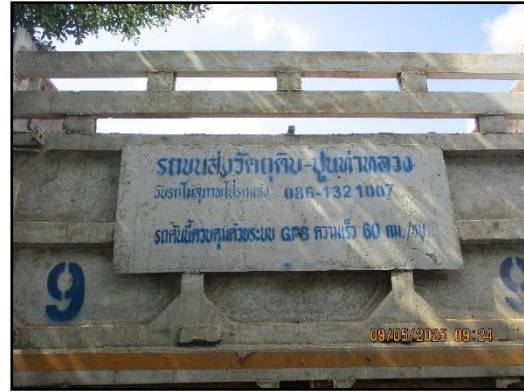
3. ในการขนส่งแร่ออกสู่ภายนอกพื้นที่โครงการทุกครั้ง จะต้องใช้ผ้าใบปิดคลุมกระบะบรรทุกให้มิดชิด เพื่อป้องกันการฟุ้งกระจายของฝุ่น	- โครงการได้ระบุข้อกำหนดในการปิดคลุมผ้าใบ เป็นข้อตกลงในสัญญาว่าจ้างรถบรรทุก และมีการกำชับให้รถบรรทุกทุกคันที่ออกสู่ภายนอกพื้นที่โครงการ ต้องใช้ผ้าใบปิดคลุมส่วนกระบะบรรทุกให้มิดชิด เพื่อป้องกันการฟุ้งกระจายของฝุ่น และวัสดุติดทกหล่น หากตรวจพบว่าไม่มีการคลุมผ้าใบจะถูกลงโทษสถานหนักทั้งพนักงานขับรถบรรทุก และหัวหน้ากะนั้นๆด้วย โดยติดป้ายประกาศให้ทราบทั่วกัน และสามารถสังเกตเห็นได้ง่าย พร้อมกันนี้ โครงการได้แสดงชื่อโครงการ พร้อมหมายเลขโทรศัพท์ไว้ที่รถบรรทุกแต่ละคัน	-	- ภาพที่ 2.7 รถบรรทุกแร่ที่มีการปิดคลุมผ้าใบ - ภาพที่ 2.8 รถบรรทุกแร่ที่มีการติดชื่อโครงการ และหมายเลขโทรศัพท์

ภาพที่ 2.8 รถบรรทุกที่มีการติดชื่อโครงการ และหมายเลขโทรศัพท์

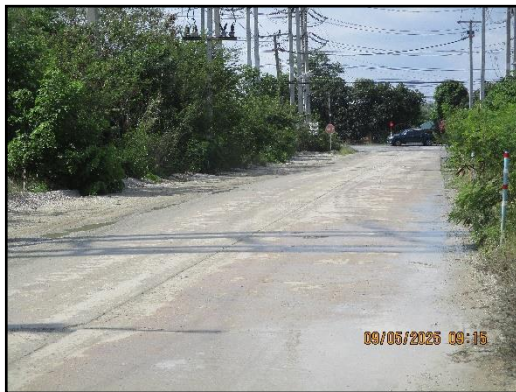
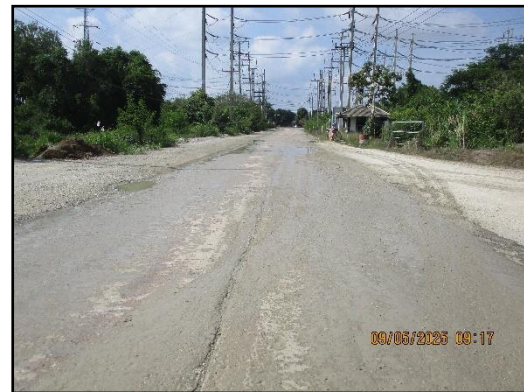
ภาพที่ 2.9 สภาพเส้นทางขนส่งแร่ (ส่วนบุคคล) ช่วงก่อนเข้าสู่ทางหลวง

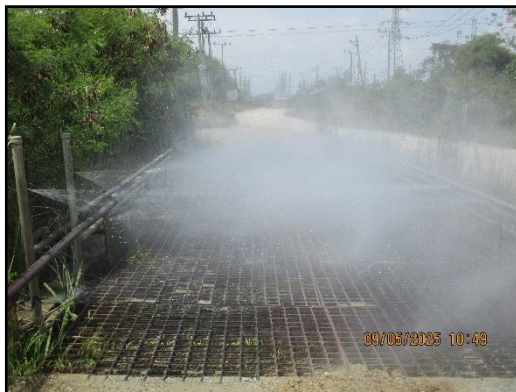
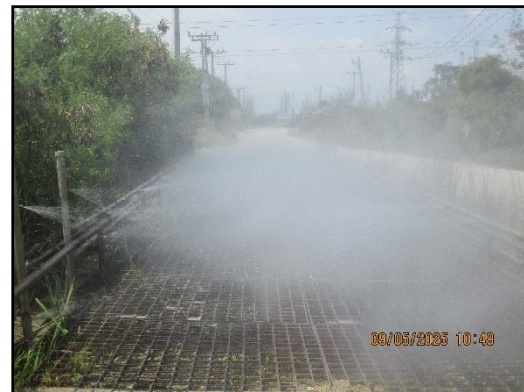
มาตรการป้องกันและแก้ไขผลกระทบสิ่งแวดล้อม	รายละเอียดการปฏิบัติจริงตามมาตรการฯ	ปัญหา อุปสรรค ที่ไม่สามารถปฏิบัติตามมาตรการ และแนวทางแก้ไข	ภาพถ่าย/เอกสารประกอบผล การปฏิบัติตามมาตรการฯ
ข. บริเวณเส้นทางขนส่งแร่ 4. ให้ปรับปรุงเส้นทางขนส่งแร่ (ส่วนบุคคล) ช่วงก่อนขึ้นสู่ทางหลวงหรือถนนคอนกรีตสาธารณะเป็นถนนลาดยางหรือคอนกรีต ให้มีระยะทางไม่น้อยกว่า 150 เมตร และให้จัดทำบ่อล้างล้อรถบรรทุกในช่วงถนนคอนกรีตดังกล่าวก่อนขึ้นสู่ทางหลวง	- โครงการได้มีการปรับปรุงเส้นทางขนส่งแร่ (ส่วนบุคคล) ช่วงก่อนขึ้นสู่ทางหลวงเป็นถนนคอนกรีต มีระยะทางประมาณ 200 เมตร และได้จัดทำบ่อล้างล้อรถบรรทุกในช่วงถนนคอนกรีตดังกล่าวก่อนขึ้นสู่ทางหลวง เพื่อบ่อล้างล้อรถบรรทุก ทุกครั้งก่อนออกนอกพื้นที่โครงการ	-	- ภาพที่ 2.9 สภาพเส้นทางขนส่งแร่ (ส่วนบุคคล) ช่วงก่อนขึ้นสู่ทางหลวง - ภาพที่ 2.10 บ่อล้างล้อรถบรรทุก ในช่วงถนนคอนกรีตของเส้นทางขนส่งแร่

7. ให้รถที่ขนส่งแร่จากพื้นที่โครงการออกสู่ภายนอกต้องมี ผ้าใบปิดคลุมกระบะรถบรรทุกให้มิดชิดทุกครั้ง	- โครงการได้ระบุข้อกำหนดในการปิดคลุมผ้าใบ เป็นข้อตกลงใน สัญญาว่าจ้างรถบรรทุกและมีการกำกับให้รถบรรทุกทุกคันที่ออกสู่ ภายนอกพื้นที่โครงการ จะต้องใช้ผ้าใบปิดคลุมกระบะรถบรรทุกให้ มิดชิด เพื่อป้องกันการฟุ้งกระจายของฝุ่น และวัตถุติดก่อกวน หาก ตรวจพบว่าไม่มีการคลุมผ้าใบจะถูกลงโทษสถานหนักทั้งพนักงาน ขับรถบรรทุก และหัวหน้ากะนั้นๆด้วย โดยติดป้ายประกาศให้ทราบ ทัวกัน และสังเกตเห็นได้ง่าย	-	- ภาพที่ 2.7 รถบรรทุกแร่ที่มี การปิดคลุมผ้าใบ - ภาพที่ 2.10 บ่อล้างล้อ รถบรรทุก ในช่วงถนนคอนกรีต ของเส้นทางขนส่งแร่

ภาพที่ 2.10 บ่อล้างล้อรถบรรทุก ในช่วงถนนคอนกรีตของเส้นทางขนส่งแร่

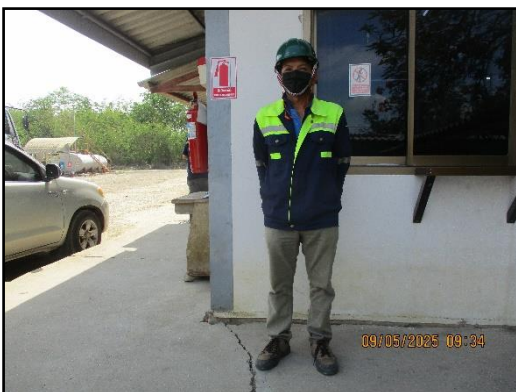
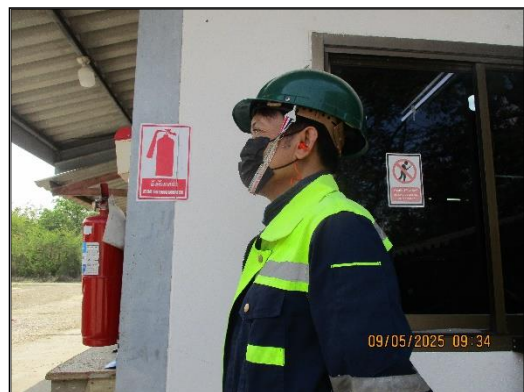
ภาพที่ 2.11 พนักงานสวมใส่อุปกรณ์ป้องกันอันตรายส่วนบุคคล

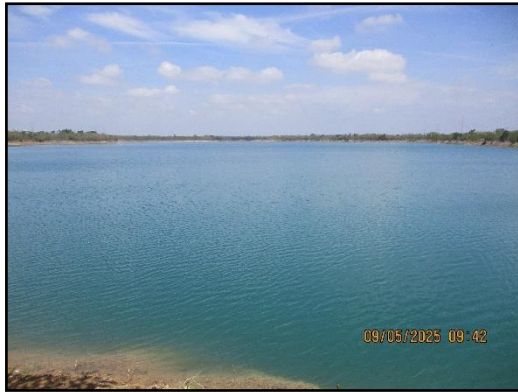
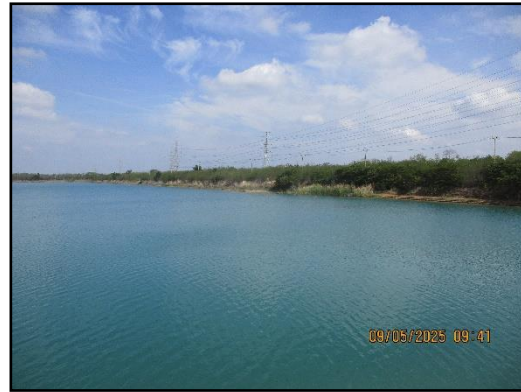
1.4 อุทกวิทยาและคุณภาพน้ำ 1. ให้ออกแบบพื้นที่โครงการส่วนที่ลึกที่สุด บริเวณพื้นที่เก็บขังน้ำขุ่นข้นและมูลดินทราย เป็นบ่อรับน้ำ (Sump) เพื่อรองรับน้ำจากพื้นที่ทำเหมืองก่อนที่จะสูบน้ำไปใช้ประโยชน์ในด้านอื่นๆ โดยไม่มีการปล่อยน้ำออกสู่ภายนอกแต่อย่างใด	- โครงการได้มีการออกแบบพื้นที่โครงการส่วนที่ลึกที่สุด บริเวณพื้นที่เก็บขังน้ำขุ่นข้นและมูลดินทราย เป็นบ่อรับน้ำเพื่อรองรับน้ำจากพื้นที่ทำเหมืองก่อนที่จะสูบน้ำไปใช้ประโยชน์ในด้านอื่นๆ เช่น นำน้ำมาฉีดพรมถนนลำเลียงขนส่งแร่ภายในพื้นที่โครงการ โดยทางโครงการไม่มีการปล่อยน้ำออกสู่ภายนอกโครงการ	-	- ภาพที่ 2.12 บริเวณพื้นที่กักขังน้ำขุ่นข้นและมูลดินทราย

ภาพที่ 2.12 บริเวณพื้นที่กักขังน้ำขุ่นข้นและมูลดินทราย

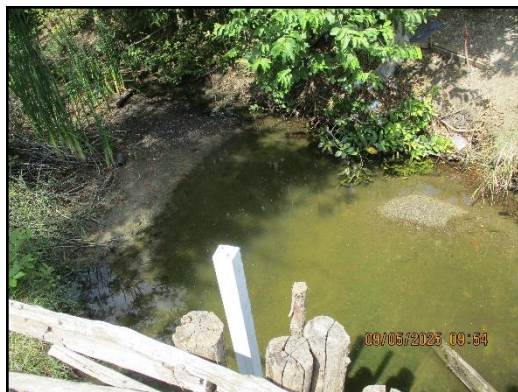
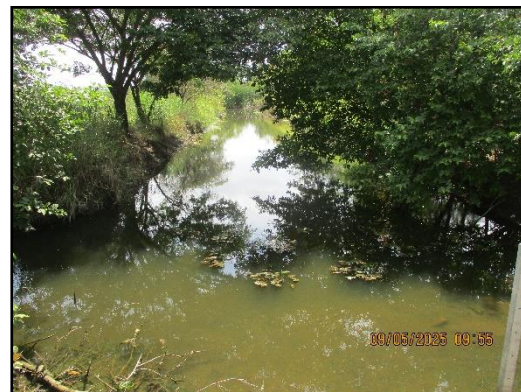
2.2 นิเวศวิทยาทางน้ำ - ให้ปฏิบัติตามมาตรการลดผลกระทบด้านอุทกวิทยาอย่างเคร่งครัดเพื่อป้องกันการชะล้างมูลดินทรายไม่ให้ไหลลงสู่พื้นที่ข้างเคียงภายนอก อันจะก่อให้เกิดความไม่เหมาะสมต่อการเจริญเติบโตของสิ่งมีชีวิตที่อาศัยอยู่ในแหล่งน้ำ	- โครงการได้ปฏิบัติตามมาตรการลดผลกระทบด้านอุทกวิทยาอย่างเคร่งครัดโดยได้มีการจัดทำบ่อดักตะกอน ภายในพื้นที่โครงการบริเวณด้านตะวันตกเฉียงเหนือ และจัดทำคันดินและคูระบายน้ำรอบพื้นที่โครงการทุกด้าน	-	- ภาพที่ 2.13 คูระบายน้ำด้านนอกคันทำนบ

ภาพที่ 2.13 คูระบายน้ำด้านนอกคันทำนบ

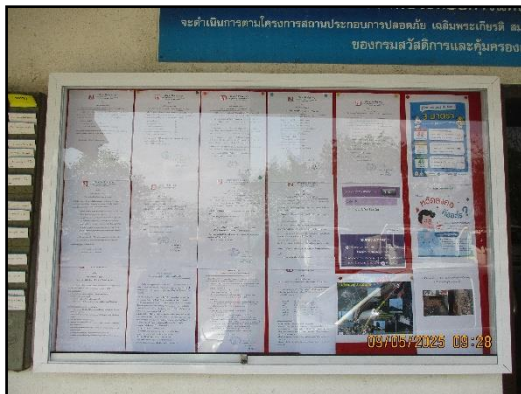
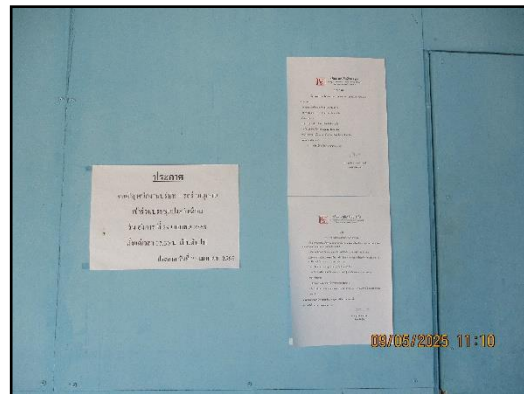
2. ให้ชี้แจงพนักงานมิให้กระทำการใดๆ อย่างหนึ่งอย่างใด อาจก่อให้เกิดการสูญเสียต้นไม้และสัตว์ที่พบในพื้นที่โครงการและข้างเคียง	- โครงการได้ชี้แจงพนักงานมิให้กระทำการที่อาจก่อให้เกิดการสูญเสียต้นไม้ และสัตว์ที่พบในพื้นที่โครงการและข้างเคียง ตลอดจนสร้างจิตสำนึกด้านการอนุรักษ์ทรัพยากรธรรมชาติและสิ่งแวดล้อมให้กับพนักงานทุกคนผ่านทางกิจกรรมโครงการต่างๆ ที่จัดขึ้น ตลอดจนมีการประชาสัมพันธ์ไว้ที่บอร์ดภายในโครงการ เพื่อให้พนักงานรับทราบโดยตรง	-	- ภาพที่ 2.14 บอร์ดประชาสัมพันธ์ความรู้ต่างๆ ภายในพื้นที่โครงการ

3. ตั้งระเบียบข้อบังคับที่จะนำมาใช้ในการดำเนินการทำ เหมืองเพื่อลดอุบัติเหตุอย่างเคร่งครัด	- โครงการได้ตั้งระเบียบข้อบังคับ โดยเป็นนโยบายความปลอดภัย อาชีวอนามัย และสิ่งแวดล้อมในการทำงานของโครงการ ที่จะ นำมาใช้ในการดำเนินการทำเหมืองเพื่อลดอุบัติเหตุ รวมทั้งได้ กำหนดให้พนักงานทุกคนปฏิบัติตามอย่างเคร่งครัด ตลอดจนมีการ ประชาสัมพันธ์ข่าวสาร ความรู้ต่างๆ ทั่วทั้งองค์กรภายในโครงการ เพื่อให้ พนักงานรับทราบโดยตรง	-	- ภาพที่ 2.21 นโยบายความ ปลอดภัย อาชีวอนามัย และ สิ่งแวดล้อมในการทำงาน - ภาพที่ 2.14 บอร์ด ประชาสัมพันธ์ความรู้ต่างๆ ภายในพื้นที่โครงการ

ภาพที่ 2.14 บอร์ดประชาสัมพันธ์ความรู้ต่างๆ ภายในพื้นที่โครงการ

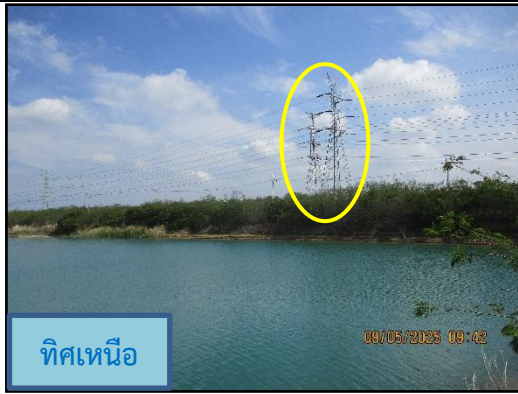
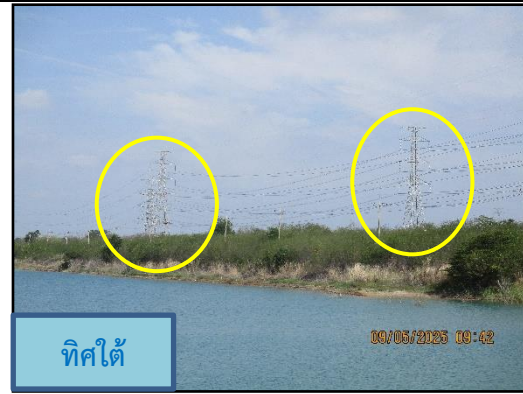
3. คุณค่าการใช้ประโยชน์ของมนุษย์ 3.1 การใช้ประโยชน์ที่ดิน 1. ให้โครงการดำเนินการทำเหมืองในแต่ละช่วง ดังที่ระบุ ในแผนผังการทำเหมืองของโครงการอย่างเคร่งครัด พร้อม ทั้งหลีกเลี่ยงการดำเนินกิจกรรมใดๆ ในพื้นที่ระหว่างแนว เสาไฟฟ้ากับพื้นที่โครงการ เพื่อป้องกันผลกระทบต่อแนว สายไฟฟ้า	- โครงการได้ดำเนินการทำเหมืองตามแผนผังการทำเหมืองอย่าง เคร่งครัด ซึ่งมีระยะห่างจากแนวเสาไฟฟ้ากับพื้นที่บ่อเหมือง มากกว่า 50 เมตร เพื่อป้องกันผลกระทบต่อแนวสายไฟฟ้า	-	- ภาพที่ 2.15 การเว้นระยะ แนวสายไฟฟ้าทางด้านทิศเหนือ และทิศใต้

2. กรณีที่การดำเนินโครงการ ก่อให้เกิดผลกระทบต่อแนว สายไฟฟ้าทางด้านทิศเหนือ และทิศใต้ ทางโครงการ จะต้องชดเชยค่าเสียหายที่เกิดขึ้นแก่รัฐโดยเร่งด่วน	- โครงการได้มีการหลีกเลี่ยงการดำเนินกิจกรรมใดๆ ที่อาจจะ ก่อให้เกิดผลกระทบต่อแนวสายไฟฟ้าทางด้านทิศเหนือ และทิศ ใต้ ของพื้นที่ระหว่างแนวสายไฟฟ้ากับพื้นที่โครงการ ปัจจุบันเสา ไฟฟ้าอยู่ในสภาพดี ซึ่งหากเกิดเหตุการณ์ใดๆ ที่ตรวจสอบแล้วพบว่า เกิดจากกิจกรรมการทำเหมืองของโครงการ ทางโครงการจะชดเชย ค่าเสียหายให้แก่ภาครัฐโดยเร่งด่วน	-	- ภาพที่ 2.15 การเว้นระยะ แนวสายไฟฟ้าทางด้านทิศเหนือ และทิศใต้

ภาพที่ 2.15 การเว้นระยะจากแนวสายไฟทางด้านทิศเหนือและทิศใต้

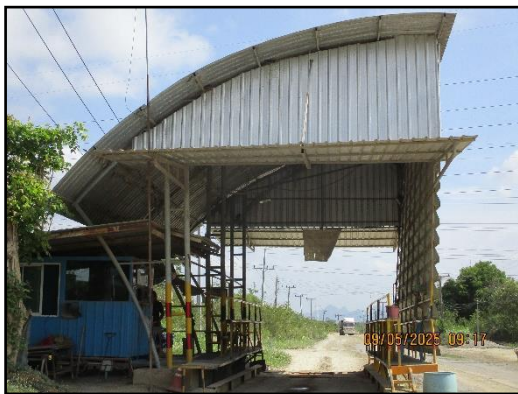
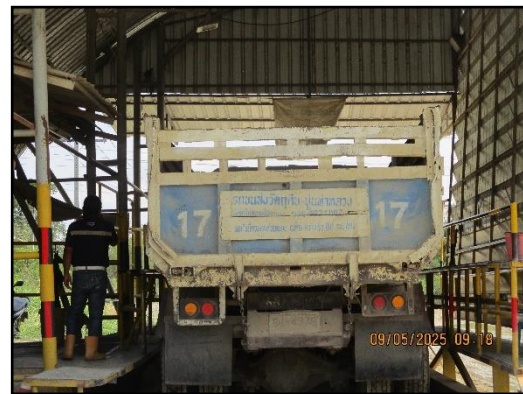
2. รถบรรทุกที่จะทำการขนส่งแร่ ต้องบรรทุกน้ำหนักไม่เกิน พิกัดตามราชการกำหนด และควบคุมความเร็วของรถ โดยเฉพาะช่วงที่เป็นถนนลูกรังและช่วงที่ผ่านชุมชนไม่ให้เกิน 30 กิโลเมตร/ชั่วโมง เพื่อป้องกันอุบัติเหตุที่อาจเกิดขึ้น	- โครงการได้ชั่งน้ำหนักบรรทุกทุกขนส่งแร่ เพื่อกำหนดให้รถบรรทุกมีการบรรทุกน้ำหนักไม่เกินพิกัดตามราชการกำหนด และควบคุมความเร็วของรถโดยเฉพาะช่วงที่เป็นถนนลูกรังและช่วงที่ผ่านชุมชนไม่ให้เกิน 30 กิโลเมตร/ชั่วโมง เพื่อป้องกันอุบัติเหตุที่อาจเกิดขึ้น	-	- ภาพที่ 2.6 ป้ายจำกัดความเร็วไม่เกิน 30 กิโลเมตร/ชั่วโมง - ภาพที่ 2.16 ด่านชั่งน้ำหนักรถบรรทุกขนส่งแร่

ภาพที่ 2.16 ด้านขังน้ำหนักรถบรรทุกขนส่งแร่

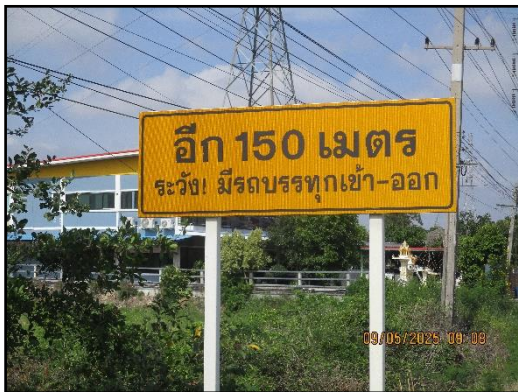
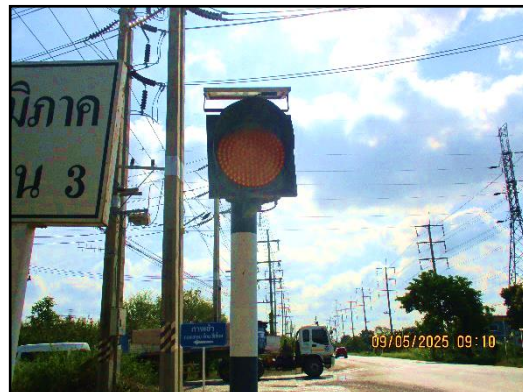
3.3 การคมนาคม (ต่อ) 3. ให้จัดทำป้ายสัญญาณจราจรและไฟกระพริบตามมาตรฐาน กรมทางหลวง เพื่อส่งเสริมรักษาความปลอดภัยและลดอุบัติเหตุ ที่อาจเกิดขึ้นแก่ประชาชน เช่น ป้ายเตือนระวังรถบรรทุก และ ป้ายชะลอความเร็ว เป็นต้น ในบริเวณช่วงก่อนเลี้ยวเข้า-ออก จากพื้นที่โครงการ ให้มีช่วงระยะห่างติดต่อกันจากทางเลี้ยว ประมาณ 50, 100 และ 200 เมตร และบริเวณชุมชน หรือ บริเวณอื่นๆ ที่เห็นว่ามีโอกาสเกิดอุบัติเหตุได้ง่าย	- โครงการได้จัดทำป้ายสัญญาณจราจร และไฟกระพริบตาม มาตรฐานกรมทางหลวง เพื่อส่งเสริมรักษาความปลอดภัยและ ลดอุบัติเหตุที่อาจเกิดขึ้นแก่ประชาชน โดยมีการติดตั้งป้าย เตือนระวังรถบรรทุก สัญญาณไฟให้ชะลอความเร็ว ในบริเวณ ช่วงก่อนเลี้ยวเข้า-ออกจากพื้นที่โครงการ ให้มีช่วงระยะห่าง ติดต่อกันจากทางเลี้ยวประมาณ 50, 100 และ 200 เมตร และ บริเวณชุมชน หรือบริเวณอื่นๆ ที่มีโอกาสเกิดอุบัติเหตุได้ง่าย	-	- ภาพที่ 2.17 ป้ายจราจร และ สัญญาณไฟให้ชะลอความเร็ว บริเวณช่วงก่อนเลี้ยวเข้า-ออก พื้นที่โครงการ

ภาพที่ 2.17 ป้ายจราจร และสัญญาณไฟให้ชะลอความเร็วบริเวณช่วงก่อนเลี้ยวเข้า-ออก พื้นที่โครงการ

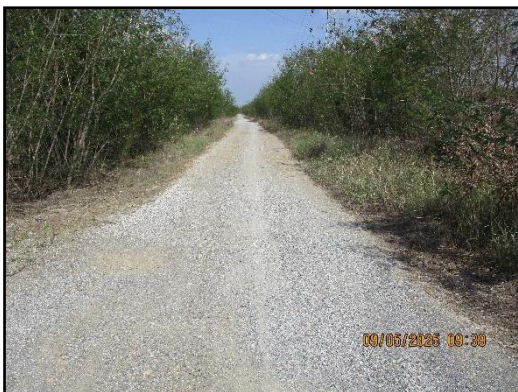
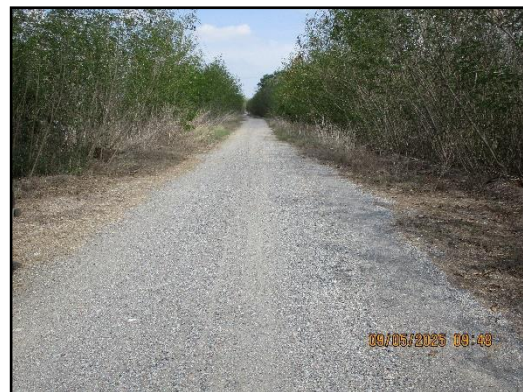
5. ให้ดูแลรักษาสภาพเส้นทางขนส่งแร่ให้อยู่ในสภาพที่ใช้งาน ได้ดีอยู่เสมอ และในกรณีเกิดการชำรุดจากการดำเนินโครงการ จะต้องรับผิดชอบดำเนินการซ่อมแซมและปรับปรุงเส้นทาง ดังกล่าว	- โครงการได้มีการดูแลรักษาสภาพเส้นทางขนส่งแร่ให้อยู่ใน สภาพที่ใช้งานได้ดีอยู่เสมอ และในกรณีเกิดการชำรุดจากการ ดำเนินโครงการจะทำการซ่อมแซมและปรับปรุงเส้นทาง ดังกล่าว โดยในปัจจุบันสภาพเส้นทางขนส่งแร่ (ส่วนบุคคล) ช่วง ก่อนขึ้นทางหลวงเป็นถนนคอนกรีตระยะทางประมาณ 200 เมตร	-	- ภาพที่ 2.9 สภาพเส้นทางขนส่ง แร่ (ส่วนบุคคล) ช่วงก่อนขึ้นสู่ทาง หลวง - ภาพที่ 2.18 สภาพเส้นทาง ขนส่งแร่

ภาพที่ 2.18 สภาพเส้นทางขนส่งแร่

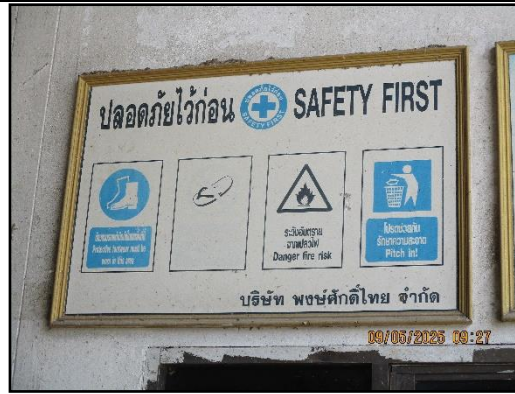
ภาพที่ 2.20 ป้ายเตือนบริเวณที่มีความเสี่ยงและกำหนดให้สวมใส่อุปกรณ์ป้องกันอันตรายส่วนบุคคล

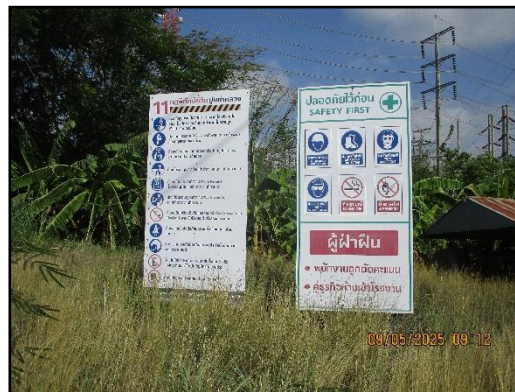
ภาพที่ 2.21 นโยบายความปลอดภัย อาชีวอนามัยและสิ่งแวดล้อมในการทำงาน

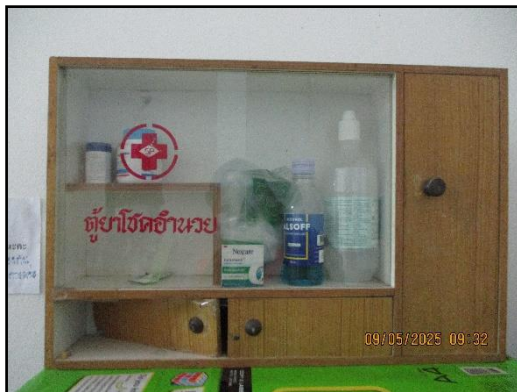
4. ให้จัดเตรียมอุปกรณ์ต่างๆ ที่ใช้ในการปฐมพยาบาล เบื้องต้นไว้ให้พร้อม	- โครงการได้จัดเตรียมอุปกรณ์ต่างๆ ที่ใช้ในการปฐมพยาบาล เบื้องต้นไว้อย่างเพียงพอสำหรับกรณีเกิดเหตุฉุกเฉินภายในโครงการ	-	- ภาพที่ 2.22 ตู้ยาปฐม พยาบาลเบื้องต้นประจำ โครงการ

7. ให้ปฏิบัติตามวิธีการให้ความคุ้มครองแก่คนงานและความปลอดภัยแก่บุคคลภายนอกตามกฎหมายกระทรวงฉบับที่ 9 (พ.ศ. 2513) และกฎหมายฉบับที่ 50 (พ.ศ. 2525) ออกตามความในมาตราที่ 17(6) แห่ง พ.ร.บ. แร่ พ.ศ. 2510 ส่วนที่เกี่ยวข้องกับการทำเหมืองอย่างเคร่งครัด	- โครงการได้ปฏิบัติตามวิธีการให้ความคุ้มครองแก่คนงาน และความปลอดภัยแก่บุคคลภายนอกตามกฎหมายกระทรวงฉบับที่ 9 (พ.ศ. 2513) เช่น โครงการจัดให้มีปัจจัยในการปฐมพยาบาล เพื่อช่วยเหลือคนงานได้ทันทั่วถึงเมื่อประสบอันตรายหรือเจ็บป่วย และกฎหมายฉบับที่ 50 (พ.ศ. 2525) ออกตามความในมาตราที่ 17(6) แห่ง พ.ร.บ. แร่ พ.ศ. 2510 ส่วนที่เกี่ยวข้องกับการทำเหมืองอย่างเคร่งครัด	-	- ภาพที่ 2.22 ตู้ยาปฐมพยาบาลเบื้องต้นประจำโครงการ

ภาพที่ 2.22 ตู้ยาปฐมพยาบาลเบื้องต้นประจำโครงการ

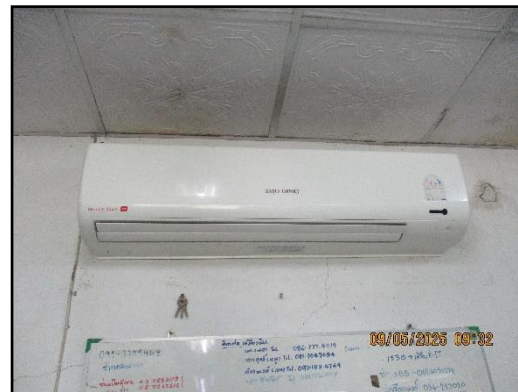
6. ให้สับเปลี่ยนหน้าที่ของพนักงานไม่ให้ทำงานในบริเวณที่มีเสียงดังนานเกินไป พร้อมทั้งดูแลรักษาเครื่องจักรอุปกรณ์ต่างๆ ให้อยู่ในสภาพที่สมบูรณ์ใช้งานได้	- โครงการได้มีการสับเปลี่ยนหน้าที่ของพนักงานไม่ให้ทำงานในบริเวณที่มีเสียงดังนานเกินไป และจัดห้องพักผ่อนสำหรับพนักงานภายในห้อง Control Room และติดตั้งเครื่องปรับอากาศภายในห้อง รวมทั้งมีการตรวจสอบความปลอดภัยของเครื่องมือ และอุปกรณ์ช่างให้อยู่ในสภาพที่สมบูรณ์ใช้งานได้โดยสม่ำเสมอเป็นประจำทุกเดือน เดือนละ 1 ครั้ง	-	- เอกสารแนบที่ 2.8 แผนและผลการดำเนินงานด้านความปลอดภัย ประจำปี 2568 - ภาพที่ 2.23 ห้องทำงานที่ติดตั้งเครื่องปรับอากาศ

ภาพที่ 2.23 ห้องทำงานที่ติดตั้งเครื่องปรับอากาศ

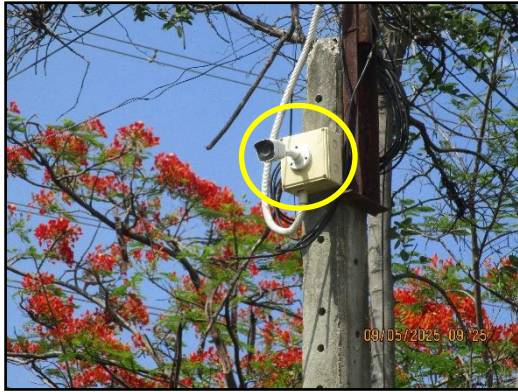
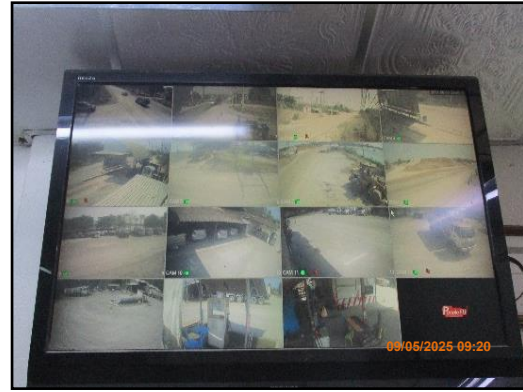
ภาพที่ 2.24 การติดตั้งกล้องวงจรปิดภายในพื้นที่โครงการ

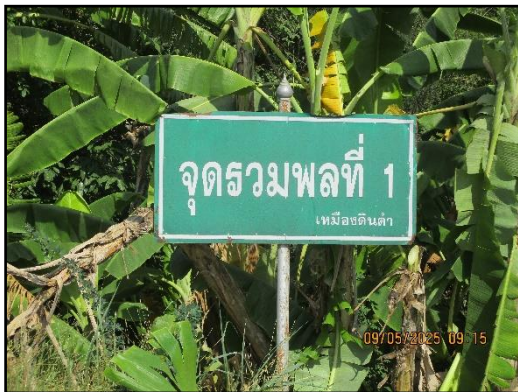
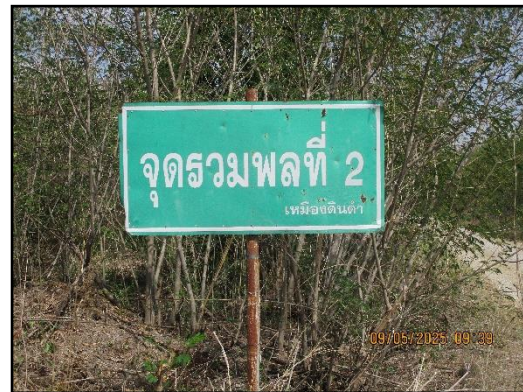
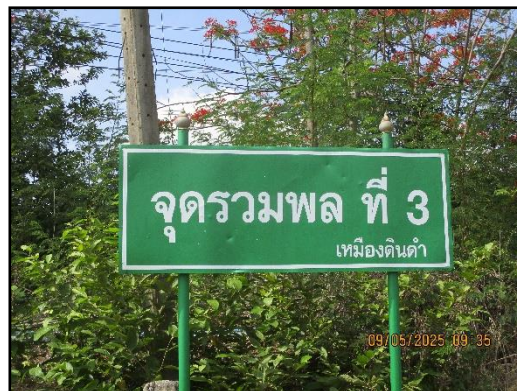
ภาพที่ 2.25 จุดรวมพลภายในโครงการ

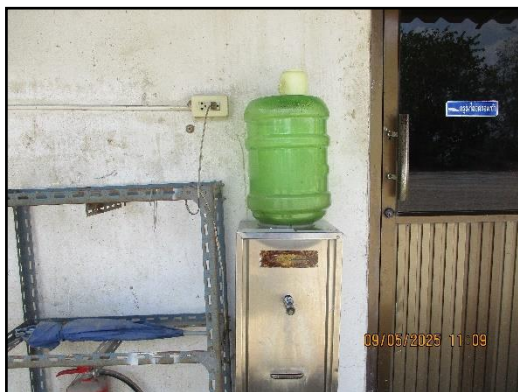
9. ให้จัดหาน้ำดื่มที่สะอาด และสร้างห้องสุขาไว้บริการ คนงานอย่างเพียงพอ	- โครงการได้จัดหาน้ำดื่มที่สะอาด และสร้างห้องสุขาไว้บริการ คนงานตามสถานที่ต่างๆอย่างเพียงพอ	-	- ภาพที่ 2.26 ตู้บริการน้ำดื่ม ภายในพื้นที่โครงการ - ภาพที่ 2.27 สุขาภายในพื้นที่ โครงการ

ภาพที่ 2.26 ตู้บริการน้ำดื่มภายในพื้นที่โครงการ

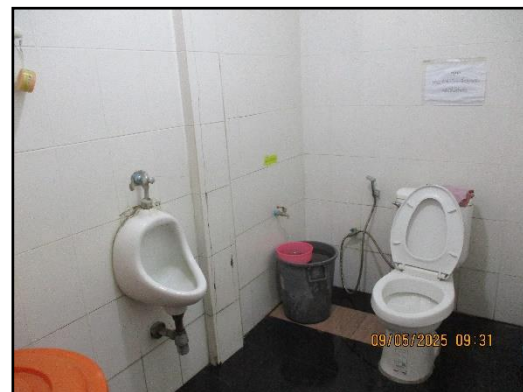
ภาพที่ 2.27 สุขาภายในพื้นที่โครงการ
