## บทที่ 2 ผลการดำเนินการตามมาตรการป้องกันและแก้ไขผลกระทบสิ่งแวดล้อม

### 2.1 ผลการดำเนินการตามมาตรการป้องกันและแก้ไขผลกระทบสิ่งแวดล้อมทั่วไป

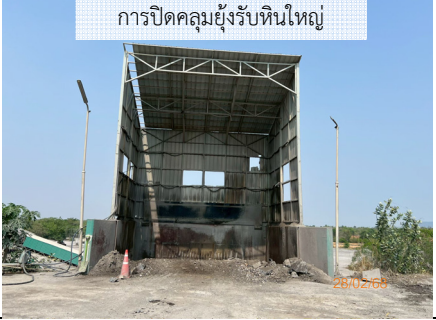
2.5 ให้เลือกใช้วัสดุอุดปิดปากภูระเบิดที่เหมาะสม ควรหลีกเลี่ยงการใช้วัสดุที่มีขนาดละเอียดมากเกินไป	- มีการเลือกใช้วัสดุอุดปากภูระเบิดที่เหมาะสมกับการ ใช้งาน โดยหลีกเลี่ยงการใช้วัสดุที่มีขนาดละเอียดมาก เกินไป	- ไม่มี	-
โรงโม่หินของโครงการจะต้องมีการบำรุงรักษาระบบ ป้องกันและกำจัดฝุ่นให้มีประสิทธิภาพอยู่เสมอทั้งการ ปิดคลุมอุปกรณ์ และระบบสเปรย์น้ำที่จุดกำเนิดฝุ่น ต่างๆ และจะต้องเปิดใช้ตลอดเวลาที่ทำการโม่บดย่อย หินตามประกาศกรมอุตสาหกรรมพื้นฐานและการ เหมืองแร่ เรื่อง ให้โรงโม่บดหรือย่อยหินมีระบบป้องกัน ผลกระทบสิ่งแวดล้อม ลงวันที่ 12 มกราคม 2548 อย่างครบถ้วน โดยเคร่งครัด	- จัดให้มีอาคารปิดคลุมบริเวณเครื่องบดชุดแรก ยัง รับหินใหญ่ ตะแกรงคัดขนาด และสายพานลำเลียง รวมทั้งติดตั้งระบบสเปรย์น้ำบริเวณจุดกำเนิดฝุ่น - ปรับปรุงลานกองแร่ให้มีลักษณะเป็นลานหินบด อัดแน่น - ปลุกต้นไม้บริเวณโรงโม่หิน เพื่อลดการฟุ้งกระจาย ของฝุ่นละออง พร้อมทั้งดูแลให้มีการเจริญเติบโตที่ดี	ไม่มี	<div>การปิดคลุมอาคารโรงโม่หิน</div>   <div>การปิดคลุมยังรับหินใหญ่</div>

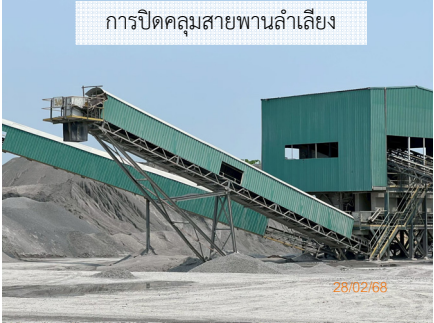
มาตรการป้องกันและแก้ไขผลกระทบสิ่งแวดล้อม และมาตรการติดตามตรวจสอบผลกระทบสิ่งแวดล้อม	ผลการปฏิบัติตามมาตรการ	ปัญหา อุปสรรค ที่ไม่สามารถปฏิบัติ ตามมาตรการ และแนวทางแก้ไข	ภาพประกอบมาตรการ
			<div>การปิดคลุมสายพานลำเลียง</div>

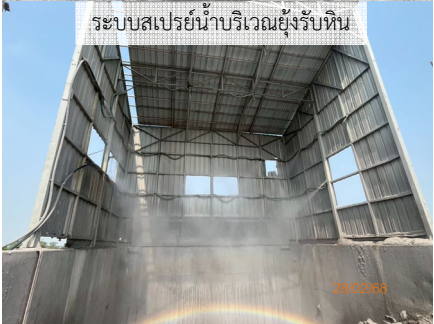
<div>28/02/68</div> <div>ระบบสเปรย์น้ำบริเวณยังรับหิน</div>

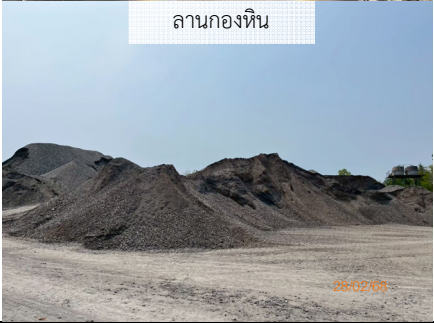
<div>28/02/68</div> <div>ลานกองหิน</div>

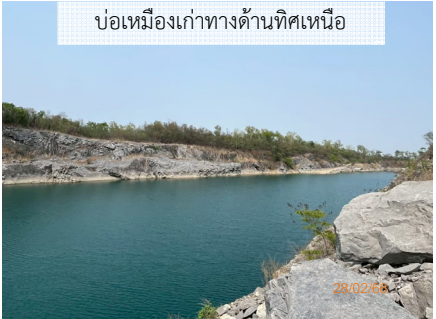
3.11 ให้ดำเนินการตรวจสอบลักษณะโครงสร้างของ แนวแร่หลังจากการระเบิดทุกครั้ง เพื่อนำข้อมูลไป วางแผนเรื่องการระเบิดในครั้งต่อไป	- มีการตรวจสอบลักษณะโครงสร้างของแนวแร่ หลังจากการระเบิดหินโดยวิศวกรควบคุมงาน	- ไม่มี	-
<b>4. อุทกวิทยา และคุณภาพน้ำ</b> 4.1 ให้ทำการสูบน้ำบริเวณบ่อเหมืองเก่าทางด้านทิศ เหนือปล่อยออกสู่ห้วยข่าน้อย เพื่อมิให้เป็นอุปสรรคต่อ การทำเหมือง โดยทำการสูบในช่วงปีที่ 7-9 หรือในช่วง ฤดูแล้งเพื่อนำไปใช้ประโยชน์บริเวณพื้นที่เกษตรกรรม ใกล้เคียงโครงการ	- ในกรณีที่พบว่าน้ำในบ่อเหมืองเก่ามีปริมาณมาก และเป็นอุปสรรคต่อการทำเหมืองจะทำการสูบน้ำออก สู่ห้วยข่าน้อยเพื่อให้พื้นที่เกษตรกรรมใช้ประโยชน์ โดยเฉพาะในช่วงฤดูแล้งที่มีปริมาณน้ำในห้วย ค่อนข้างน้อย	- ไม่มี	<div>บ่อเหมืองเก่าทางด้านทิศเหนือ</div>

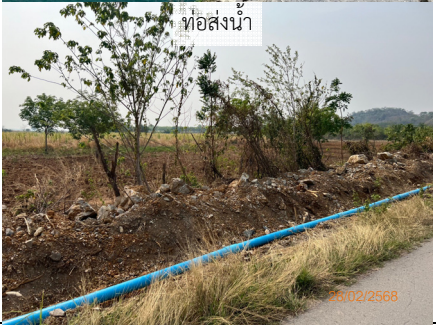
<div>28/02/58</div> <div>ท่อส่งน้ำ</div>

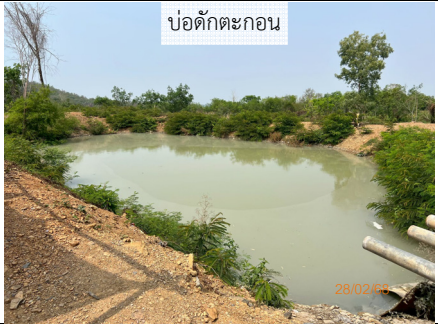
4.3 ให้หมั่นดูแลปรับปรุงบ่อดักตะกอนจำนวน 1 บ่อ ขนาด 20x20 ม. ลึก 3 ม. เพื่อใช้รองรับปริมาณน้ำชะล้างบริเวณหน้าเหมือง	- ทางโครงการดำเนินการปรับปรุงและดูแลบ่อดักตะกอนที่อยู่ทางด้านทิศตะวันออกของพื้นที่โครงการ ขนาดประมาณ 20x20 ม. ลึก 3 ม. อยู่เป็นประจำ เพื่อให้สามารถรองรับปริมาณน้ำชะล้างบริเวณหน้าเหมืองได้เพียงพอ	- ไม่มี

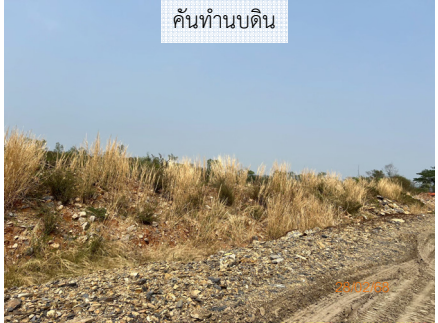
4.4 จัดสร้างคันทำนบดินขนาดฐานกว้างประมาณ 6 ม.ความกว้างที่สัน 2 ม. สูง 1.5 ม. พร้อมทั้งชุดระบายน้ำ ความกว้างท้องร่องระบายน้ำ 1 ม. ความกว้างปากร่องระบายน้ำ 1.5 ม. ลึก 1 ม. บริเวณหลักหมุดที่ 8-10	- ทางโครงการจัดสร้างคันทำนบดินขนาดฐานกว้าง 6 ม. ความกว้างที่สัน 2 ม. สูง 1.5 ม. พร้อมทั้งชุดระบายน้ำ ความกว้างท้องร่องระบายน้ำ 1 ม. ความกว้างปากร่องระบายน้ำ 1.5 ม. ลึก 1 ม. บริเวณหลักหมุดที่ 8-10	- ไม่มี

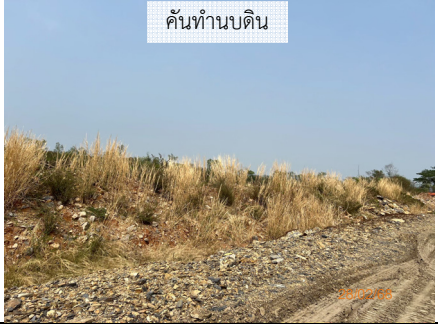
4.7 ตรวจสอบความมั่นคงแข็งแรงของคันทำนบ และคุระบาย บริเวณหลักหมุดที่ 8-10 ให้มีสภาพการใช้ งานที่ดี โดยดูแลอย่างสม่ำเสมอ	- ตรวจสอบความแข็งแรงของคันทำนบดิน และคุ ระบาย บริเวณหลักหมุดที่ 8-10 ของโครงการอย่าง สม่ำเสมอ	- ไม่มี

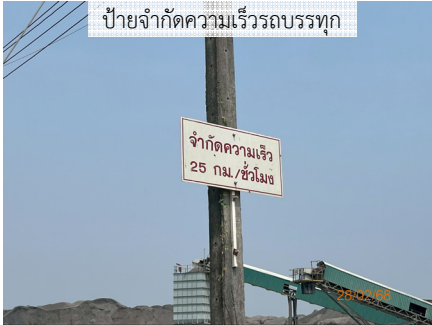
6.5 ในการขนส่งแร่ออกจำหน่ายให้ควบคุมน้ำหนัก บรรทุก และความเร็ว ของรถบรรทุกไม่เกิน 25 กม./ชม. โดยเฉพาะบริเวณช่วงที่ผ่านชุมชน	- ติดป้ายเตือนการใช้ความเร็ว และขอความร่วมมือให้ รถบรรทุกใช้ความเร็วไม่เกิน 25 กม./ชม โดยเฉพาะ บริเวณช่วงที่ผ่านชุมชน	- ไม่มี	<p>ป้ายจำกัดความเร็วรถบรรทุก</p>

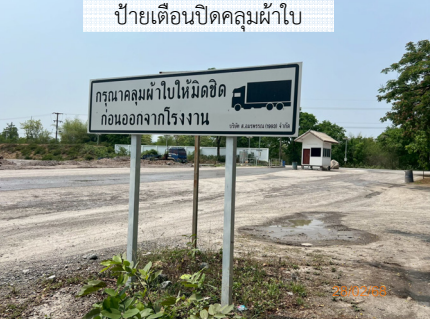
6.6 การบรรทุกแร่ออกจากโรงโม่หินจะต้องใช้ผ้าใบ ปิดคลุมเพื่อลดการฟุ้งกระจายของฝุ่นและการกระเด็น ของเศษหิน และควบคุมน้ำหนักรถบรรทุกไม่ให้เกิน เกณฑ์ที่กฎหมายกำหนด และรถบรรทุกแร่ของโครงการ จะต้องติดป้ายชื่อโครงการ และหมายเลขโทรศัพท์ไว้ที่รถ ให้สามารถมองเห็นได้อย่างชัดเจน เพื่อรับข้อร้องเรียน จากผู้ใช้นนร่วมกับโครงการ	- ติดป้ายเตือนการใช้ผ้าใบปิดคลุมรถบรรทุกให้ เรียบร้อยก่อนออกนอกพื้นที่โครงการทุกครั้งเพื่อลด การฟุ้งกระจายของฝุ่นและการกระเด็นของเศษหิน - ควบคุมและกำหนดน้ำหนักรถบรรทุกให้เป็นไป ตามกฎหมายกำหนด - รถบรรทุกแร่ของโครงการทุกคันติดป้ายชื่อ โครงการ และเบอร์โทรศัพท์ไว้สามารถมองเห็นได้ ชัดเจน เพื่อรับข้อร้องเรียนจากผู้ใช้นนร่วมกับ โครงการ	- ไม่มี	<p>ป้ายเตือนปิดคลุมผ้าใบ</p>

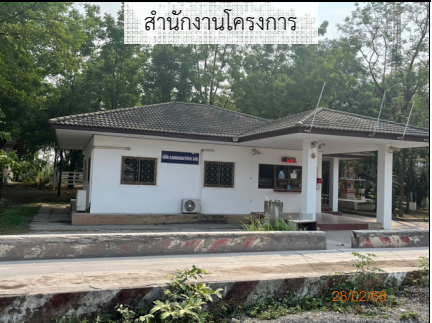
มาตรการป้องกันและแก้ไขผลกระทบสิ่งแวดล้อม และมาตรการติดตามตรวจสอบผลกระทบสิ่งแวดล้อม	ผลการปฏิบัติตามมาตรการ	ปัญหา อุปสรรค ที่ไม่สามารถปฏิบัติ ตามมาตรการ และแนวทางแก้ไข	ภาพประกอบมาตรการ
	<p>พื้นที่โครงการ</p> <p>- จัดให้มีน้ำดื่ม น้ำใช้ แสงสว่างและส้วมที่ถูก สุขลักษณะให้แก่คนงานในเขตเหมืองแร่ และเขต แต่งแร่ เป็นต้น</p>		<div><p>สำนักงานโครงการ</p>

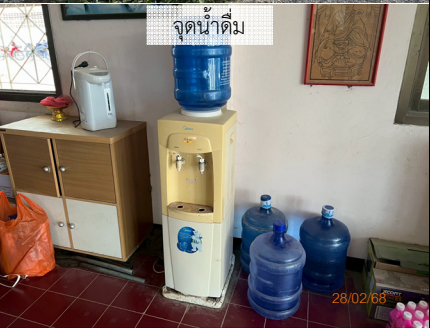
</div> <div><p>จุดน้ำดื่ม</p>

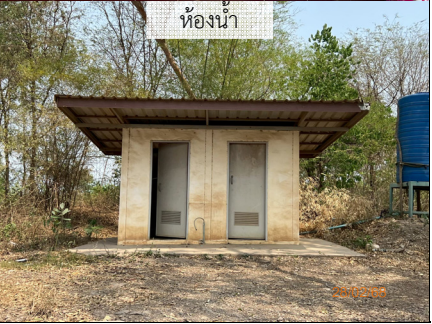
</div> <div><p>ห้องน้ำ</p>

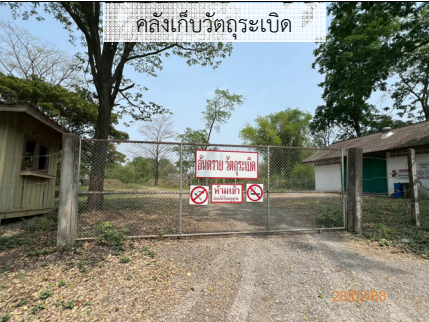
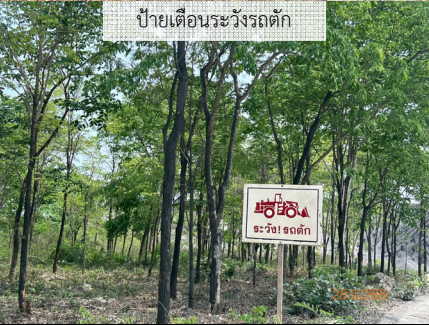
10.12 จัดให้มีการปิดกั้นหรือป้องกันอันตรายจาก บริเวณต่างๆ เช่น ที่เก็บวัตถุระเบิด หรือบริเวณที่มีรถ ขุดทำงาน เป็นต้น	- มีการสร้างรั้วปิดกั้นบริเวณคลังเก็บวัตถุระเบิด และมีป้ายเตือนให้ระวังอันตรายจากวัตถุระเบิด - จัดทำป้ายเตือนให้ระวังรถตก ภายในบริเวณพื้นที่ โครงการ หรือพื้นที่ทำงาน รวมทั้งดูแลป้ายเตือน ต่างๆ ให้มีสภาพที่ดีสามารถมองเห็นได้ชัดเจนอยู่ เสมอ หากพบเห็นป้ายบริเวณใดชำรุดเสียหาย ทาง โครงการจะรีบดำเนินการซ่อมแซมทันที	- ไม่มี

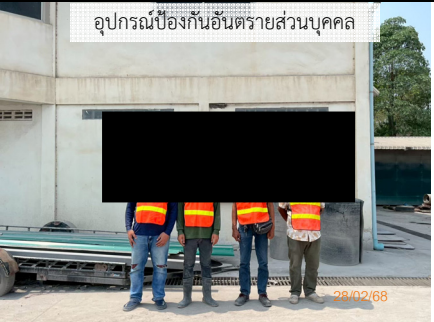
มาตรการป้องกันและแก้ไขผลกระทบสิ่งแวดล้อม และมาตรการติดตามตรวจสอบผลกระทบสิ่งแวดล้อม	ผลการปฏิบัติตามมาตรการ	ปัญหา อุปสรรค ที่ไม่สามารถปฏิบัติ ตามมาตรการ และแนวทางแก้ไข	ภาพประกอบมาตรการ
<p>10.15 ให้ปฏิบัติตามพระราชบัญญัติหรือกฎหมาย ที่เกี่ยวข้องกับการดูแลความปลอดภัย อาชีวอนามัยและ สภาพแวดล้อม และการดูแลคุ้มครองแรงงาน และเงิน ชดเชยโดยมีกฎหมายที่สำคัญดังนี้</p> <p>1) พระราชบัญญัติความปลอดภัย อาชีว อนามัย และสภาพแวดล้อมในการทำงาน พ.ศ.2554</p> <p>2) พระราชบัญญัติคุ้มครองแรงงาน พ.ศ. 2541</p> <p>3) พระราชบัญญัติประกันสังคม พ.ศ.2533</p> <p>4) พระราชบัญญัติเงินทดแทน พ.ศ.2537</p>	<p>- จัดให้มีอุปกรณ์ป้องกันอันตรายส่วนบุคคลให้แก่ พนักงานของโครงการสวมใส่ เช่น หมวกนิรภัย หน้ากากกรองฝุ่น ปลั๊กอุดหู แวนนิรภัย ถุงมือนิรภัย เสื้อกั๊กสะท้อนแสง และรองเท้าหัวเหล็ก เป็นต้น ให้มี จำนวนเพียงพอต่อพนักงาน</p> <p>- จัดให้มีน้ำดื่ม น้ำใช้ และห้องสุขาที่ถูกต้องลักษณะ อย่างเพียงพอ</p> <p>ทางโครงการปฏิบัติตามพระราชบัญญัติที่กำหนดไว้ อย่างเคร่งครัด</p>	<p>- ไม่มี</p>	<div><div><p>อุปกรณ์ป้องกันอันตรายส่วนบุคคล</p>

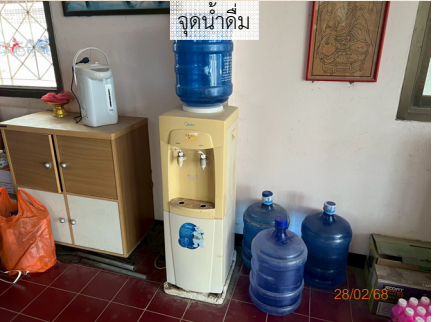
</div><div><p>จุดน้ำดื่ม</p>

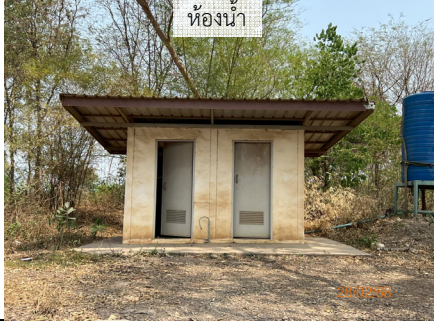
</div><div><p>ห้องน้ำ</p>
