รายงานผลการปฏิบัติตามมาตรการป้องกันและ
แก้ไขผลกระทบสิ่งแวดล้อมและ
มาตรการติดตามตรวจสอบคุณภาพสิ่งแวดล้อม
โครงการ ฟูลเลตตัน สุขุมวิท
(มกราคม ถึง มิถุนายน 2568)

เจ้าของโครงการ : นิติบุคคลอาคารชุด ฟูลเลตตัน สุขุมวิท
ถนนสุขุมวิท แขวงคลองตัน เขตวัฒนา
กรุงเทพมหานคร
โทรศัพท์ :

จัดทำรายงานโดย : บริษัท ทัช พร็อพเพอร์ตี้ จำกัด
เลขที่ 59 ริมคลองพระโขนง แขวงพระโขนงเหนือ
เขตวัฒนา กรุงเทพมหานคร
โทรศัพท์ :

กรกฎาคม 2568

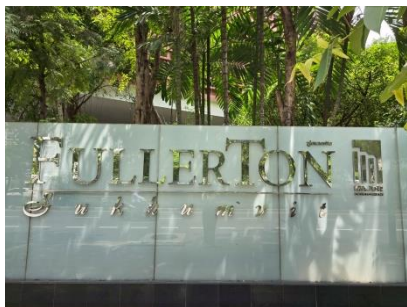
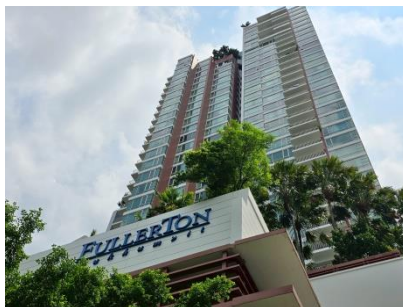
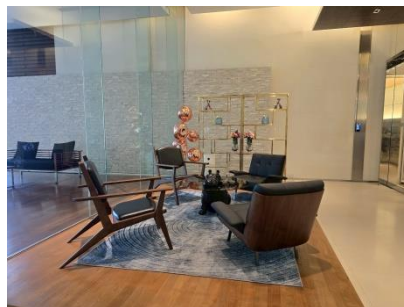
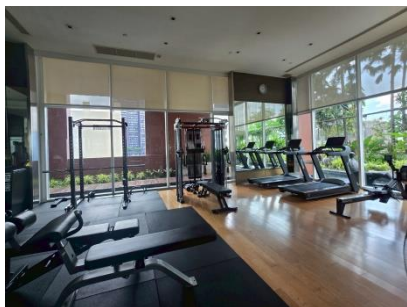
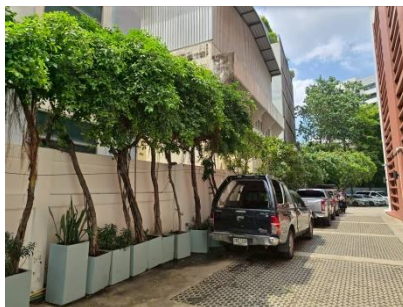
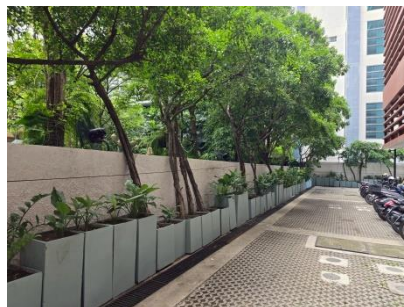
ภาพที่ 2.2-1 สภาพแวดล้อมโดยรอบโครงการ

3. เลือกใช้วัสดุตกแต่งภายนอกอาคารให้กลมกลืนสอดคล้องกับอาคารอื่นๆ โดยรอบ เพื่อลดความขัดแย้งทางสายตา โดยควรใช้สีอ่อนตกแต่งอาคาร ทาผนังนอกอาคารส่วนที่เป็นคอนกรีต เพื่อการสะท้อนแสงที่ดีและทาภายในอาคารเพื่อให้ส่องสว่างยิ่งขึ้น	- โครงการเลือกใช้วัสดุตกแต่งภายนอกอาคารให้กลมกลืนสอดคล้องกับอาคารอื่นๆ โดยรอบ เพื่อลดความขัดแย้งทางสายตา โดยควรใช้สีอ่อนตกแต่งอาคาร ทาผนังนอกอาคารส่วนที่เป็นคอนกรีต เพื่อการสะท้อนแสงที่ดีและทาภายในอาคารเพื่อให้ส่องสว่างยิ่งขึ้น	ภาพที่ 2.2-1	-

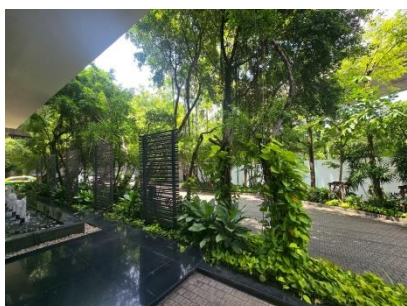
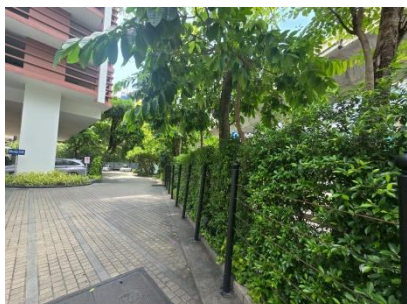
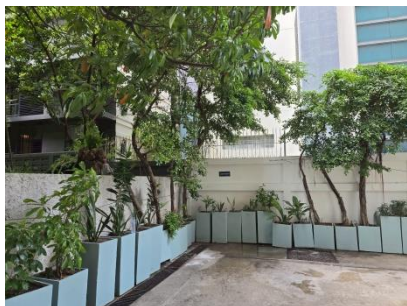
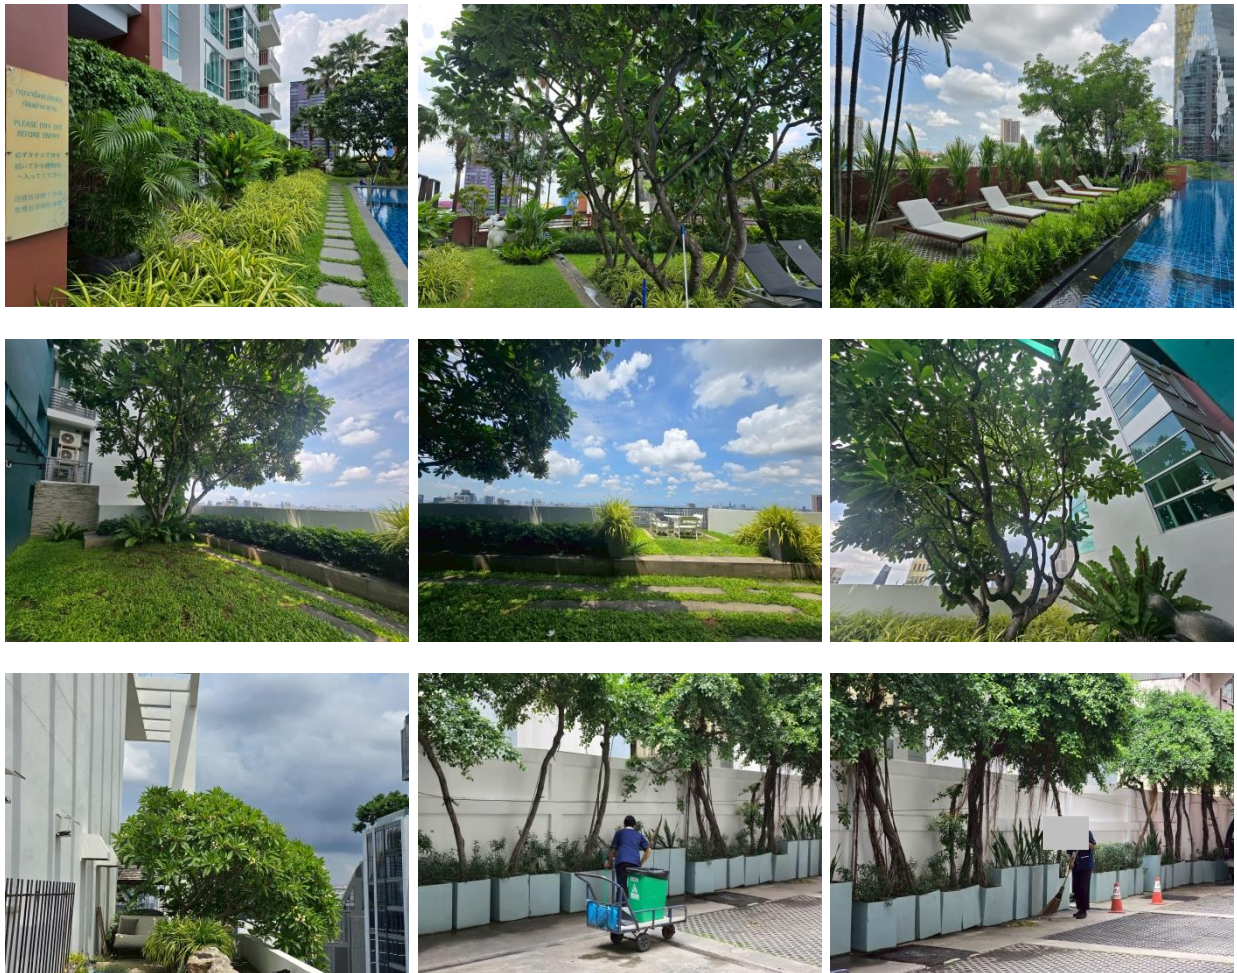
ภาพที่ 2.2-2 พื้นที่สีเขียวภายในโครงการ

2. ดูแลรักษา บำรุงพันธุ์ไม้ในสวนหย่อมให้คงามอยู่เสมอโดยเฉพาะตามบริเวณริมขอบอาคารและสวนหย่อมหน้าโครงการ และควรจัดหาพันธุ์ไม้ที่เป็นไม้เลื้อยเพิ่มมากขึ้น เพื่อให้บังบังส่วนที่เป็นคอนกรีตลง	- โครงการจัดให้มีเจ้าหน้าที่คอยดูแลพื้นที่สีเขียวให้อยู่ในสภาพดีอยู่เสมอ	ภาพที่ 2.2-2	-

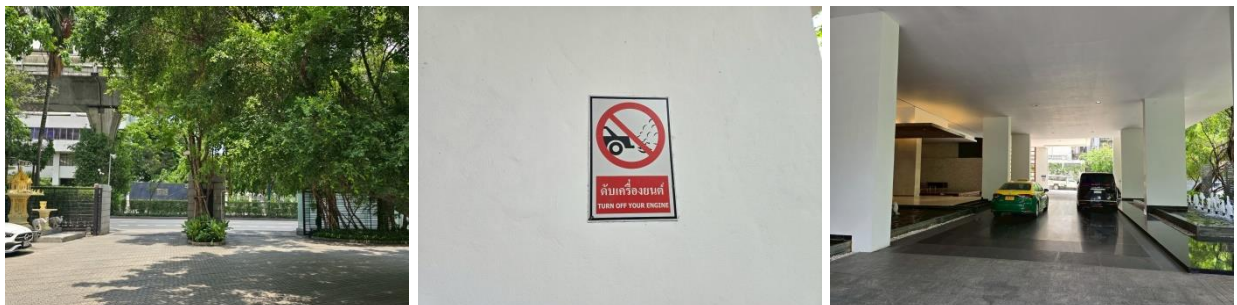
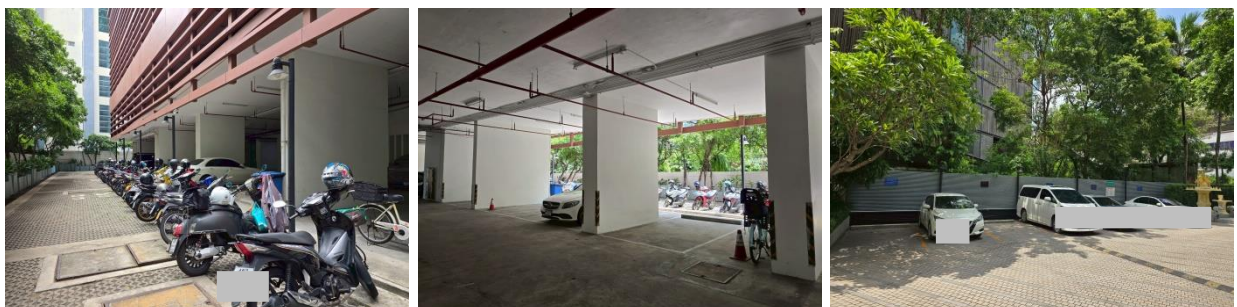
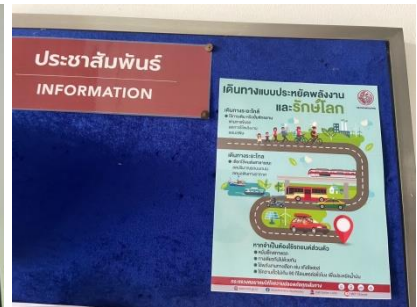
ภาพที่ 2.2-3 ป้ายสัญลักษณ์จราจรและพื้นที่จอดรถของโครงการ

2. ติดตั้งป้ายเตือน “ห้ามติดเครื่องในขณะที่จอดรถ” ไว้ในบริเวณพื้นที่จอดรถ เพื่อช่วยลดการระบายมลสารทางอากาศ	- โครงการได้จัดให้มีป้ายเตือนกรุณาเครื่องยนต์ไว้บริเวณพื้นที่จอดรถภายในโครงการ	ภาพที่ 2.2-3	-

3. ประชาสัมพันธ์และส่งเสริมให้ผู้พักอาศัยและพนักงานของโครงการใช้ระบบขนส่งมวลชนให้มากขึ้น เช่น จัดให้มีแผ่นพับหรือติดประกาศแสดงเส้นทางเดินรถ ขสมก รถไฟฟ้าบีทีเอส และรถไฟฟ้าใต้ดิน เป็นต้น และประชาสัมพันธ์เรื่องการดูแลรักษาเครื่องยนต์ให้อยู่ในสภาพดีเสมอ	- โครงการจัดให้มีการประชาสัมพันธ์และส่งเสริมให้ผู้พักอาศัยและพนักงานของโครงการใช้ระบบขนส่งมวลชนให้มากขึ้น	ภาพที่ 2.2-3	-

2. ทรัพยากรสิ่งแวดล้อมทางชีวภาพ				
3. คุณค่าการใช้ประโยชน์ของมนุษย์				
3.1 การคมนาคมขนส่ง	1. จัดให้มีพื้นที่จอดรถประมาณ 234 คัน สอดคล้องกับกฎกระทรวงฉบับที่ 41 (2537) ออกตามความใน พรบ. ควบคุมอาคาร พ.ศ. 2522 เรื่องข้อกำหนดเกี่ยวกับลักษณะ และจำนวนที่จอดรถ รวมถึงจัดให้มีที่จอดรถชั่วคราวเพิ่มเติมชั้นละ 10 คัน	- โครงการจัดให้มีพื้นที่จอดรถไว้เพียงพอสำหรับผู้พักอาศัย และผู้มาติดต่อ	ภาพที่ 2.2-3	-

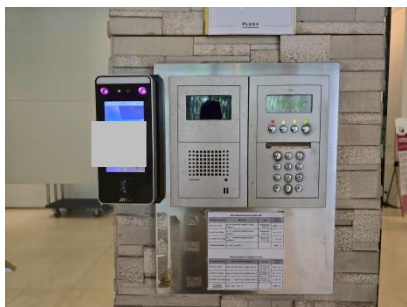
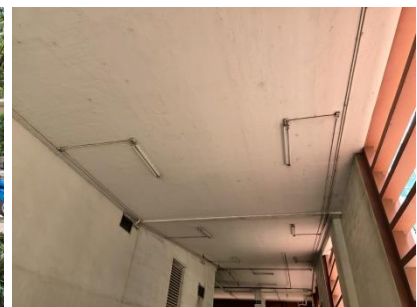
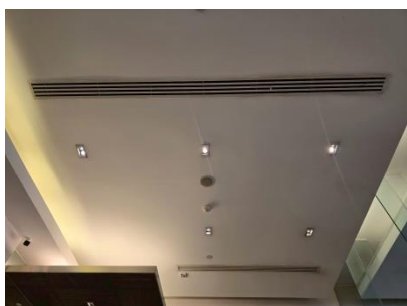
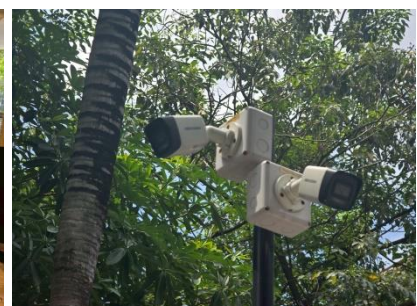
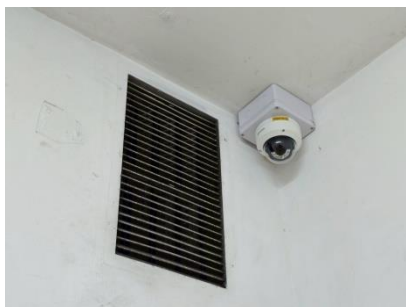
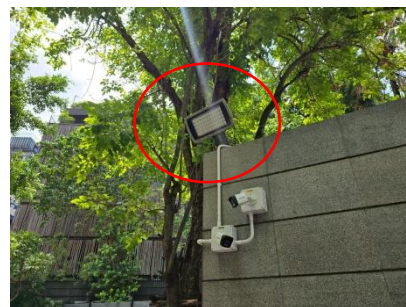
ภาพที่ 2.2-4 ระบบรักษาความปลอดภัยของโครงการ

1. ทรัพยากรสิ่งแวดล้อมทางกายภาพ				
1.1 คุณภาพอากาศ/เสียง	1. จัดระบบการเดินรถและเส้นทางเข้า-ออกโครงการให้เหมาะสมกับสภาพการจราจรภายนอกและจัดให้มีเจ้าหน้าที่อำนวยความสะดวกบริเวณที่จอดรถและทางเข้า-ออกตลอดเวลา	- โครงการได้จัดให้มีเจ้าหน้าที่รักษาความปลอดภัยคอยอำนวยความสะดวกในการจราจรภายในและภายนอกก่อนจะเข้า-ออกโครงการ และจัดให้มีสัญลักษณ์จราจรต่างๆ ไว้ภายในโครงการ	ภาพที่ 2.2-4	-

2. จัดระบบการเดินรถภายในโครงการและเส้นทางเข้า-ออกให้สอดคล้องกับสภาพการจราจรบนถนนสุขุมวิท เพื่อป้องกันการติดกระแสรถทางตรงบริเวณด้านหน้าโครงการ	- โครงการได้จัดให้มีเจ้าหน้าที่รักษาความปลอดภัยคอยอำนวยความสะดวกในการจราจรภายในและภายนอกก่อนจะเข้า-ออกโครงการ	ภาพที่ 2.2-4	-

3.1 การคมนาคมขนส่ง (ต่อ)	3. จัดให้มีเจ้าหน้าที่อำนวยความสะดวกบริเวณที่จอดรถและทางเข้า-ออก ตลอดเวลาและจัดให้มีการอบรมเจ้าหน้าที่ในด้านการจัดการจราจรกับตำรวจจราจรภายในพื้นที่เพื่อเพิ่มประสิทธิภาพในการจัดการจราจรให้มากขึ้น	- โครงการได้จัดให้มีเจ้าหน้าที่รักษาความปลอดภัยคอยอำนวยความสะดวกในการจราจรภายในและภายนอกก่อนจะเข้า-ออกโครงการ และจัดให้มีสัญลักษณ์จราจรต่างๆ ไว้ภายในโครงการ	ภาพที่ 2.2-4	-

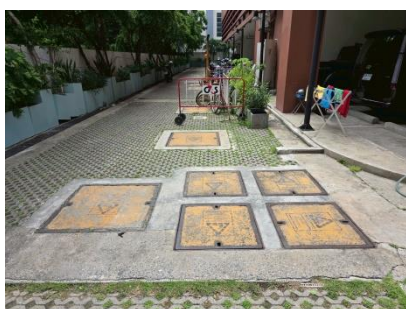
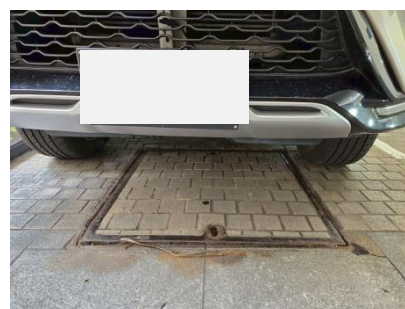
ภาพที่ 2.2-5 ระบบบำบัดน้ำเสียของโครงการ

1.2 แหล่งน้ำและคุณภาพน้ำผิวดิน	1. จัดให้มีการบำบัดน้ำเสียที่เกิดขึ้นจากโครงการให้ได้มาตรฐานคุณภาพน้ำทิ้งจากอาคารประเภท ก. ก่อนระบายลงสู่ท่อสาธารณะ และควบคุมดูแลการทำงานของระบบบำบัดน้ำเสียของโครงการให้มีประสิทธิภาพตามมาตรฐานการออกแบบ	- โครงการได้จัดให้มีระบบบำบัดน้ำเสีย และทำการตรวจวัดคุณภาพน้ำทิ้งตามที่มาตรการฯ กำหนด โดยระหว่างเดือนมกราคม-มิถุนายน พ.ศ. 2568 พบว่า ผลการตรวจวัดมีค่าอยู่ในเกณฑ์มาตรฐานกำหนด	ภาพที่ 2.2-5 เอกสารแนบ 3 เอกสารแนบ 4	-

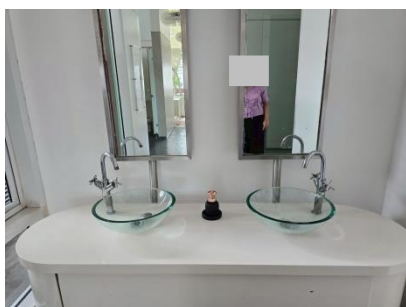
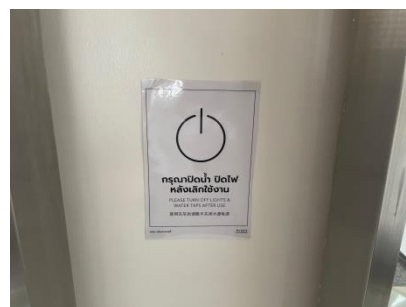
ภาพที่ 2.2-6 สุขภัณฑ์ที่ใช้ภายในโครงการ และการรณรงค์ประหยัน้ำ

2. ส่งเสริมและประชาสัมพันธ์การประหยัดน้ำแก่ผู้พักอาศัยและพนักงานและมีมาตรการนำน้ำทิ้งจากระบบบำบัดไปใช้ประโยชน์ให้มากที่สุด เช่น รดน้ำต้นไม้ในสวนหย่อมของโครงการ เป็นต้น เพื่อลดปริมาณน้ำทิ้งลงสู่ท่อระบายน้ำ	- โครงการจัดให้มีการติดป้ายประชาสัมพันธ์การประหยัดน้ำไว้ในพื้นที่ส่วนกลางของโครงการ	ภาพที่ 2.2-6	-

3.2 การใช้น้ำ	1. ในขั้นตอนการออกแบบและจัดหาเครื่องสุขภัณฑ์สำหรับห้องน้ำ/ห้องส้วมต้องเลือกใช้อุปกรณ์แบบประหยัดน้ำ	- โครงการได้เลือกใช้สุขภัณฑ์ และอุปกรณ์ต่างๆ เป็นแบบประหยัดน้ำ	ภาพที่ 2.2-6	-

2. ประชาสัมพันธ์รณรงค์ขอความร่วมมือในการประหยัดน้ำแก่ผู้พักอาศัยและพนักงานโครงการ โดยการจัดบอร์ดประชาสัมพันธ์ ติดป้ายคำขวัญในห้องพักสำนักงานและพื้นที่สาธารณะอื่นๆ เป็นต้น	- โครงการจัดให้มีการติดป้ายประชาสัมพันธ์การประหยัดน้ำไว้ในพื้นที่ส่วนกลางของโครงการ	ภาพที่ 2.2-6	-

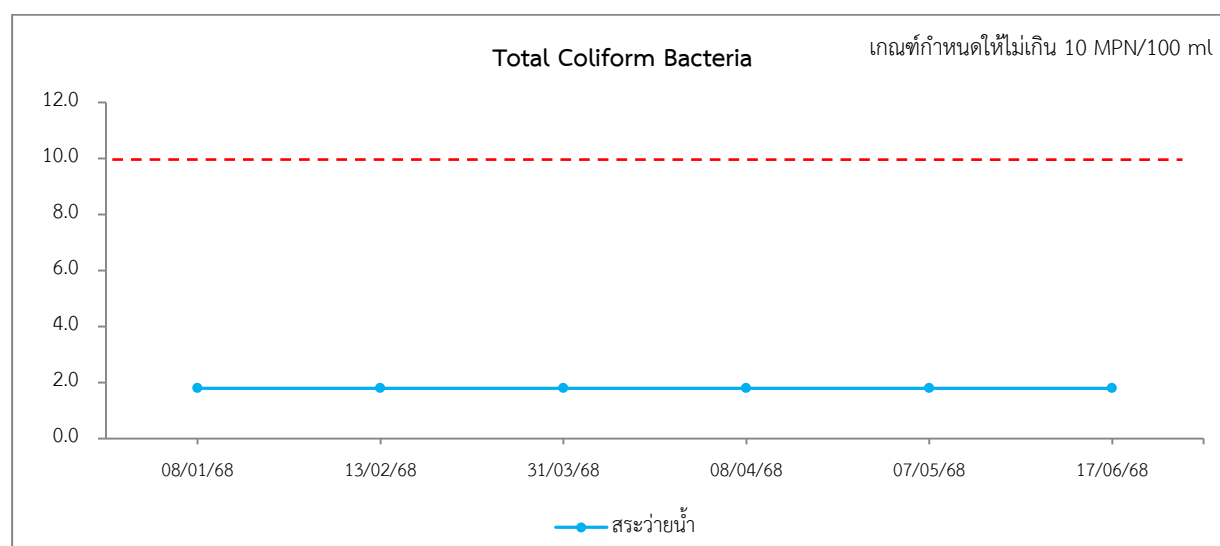
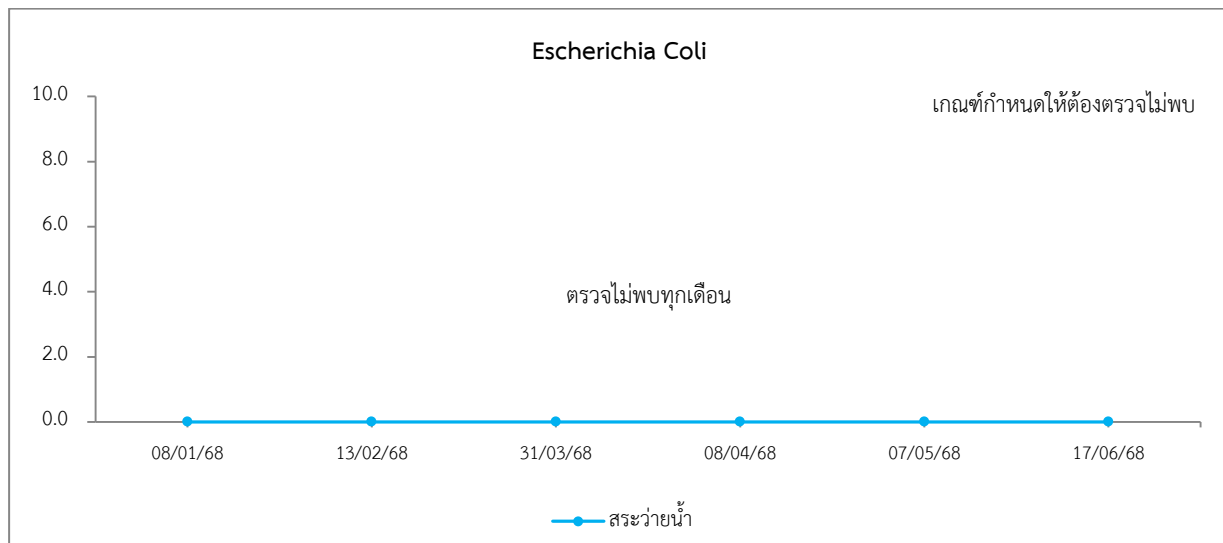
ภาพที่ 3.5-4 กราฟเปรียบเทียบผลการวิเคราะห์คุณภาพน้ำสระว่ายน้ำ

จากการวิเคราะห์คุณภาพน้ำสระว่ายน้ำของโครงการอาคารชุดพักอาศัย ฟูลเลอตัน สุขุมวิท พบว่า ผลการตรวจวัดมีค่าอยู่ในเกณฑ์มาตรฐานกำหนด มาตรฐานตามคำแนะนำของคณะกรรมการสาธารณสุข ฉบับที่ 1/2550 เรื่อง การควบคุมการประกอบกิจการสระว่ายน้ำ หรือกิจการอื่นๆในทำนองเดียวกัน
