รายงานผลการปฏิบัติตาม
มาตรการป้องกันและแก้ไขผลกระทบสิ่งแวดล้อม
และมาตรการติดตามตรวจสอบคุณภาพสิ่งแวดล้อม
ระยะดำเนินการ

โรงแรมดิwana พลาซ่า กระบี่ อ่าวนาง
เจ้าของ : บริษัท ดิwana โฮเทลแอนด์รีสอร์ท จำกัด
ประจำเดือนมกราคม - มิถุนายน พ.ศ. 2568

**รายงานผลการปฏิบัติตามมาตรการป้องกันและแก้ไขผลกระทบสิ่งแวดล้อม
และมาตรการติดตามตรวจสอบผลกระทบสิ่งแวดล้อม
โรงแรม ดิวนา พลาซ่า กระบี่ อ่าวนาง**

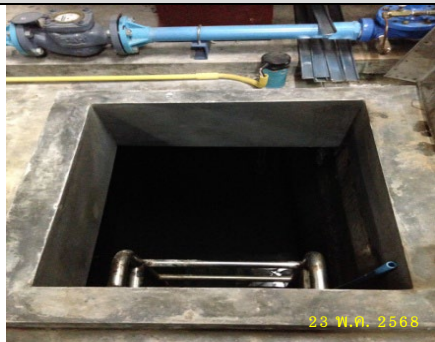
<p>23 พ.ค. 2568</p> <ul style="list-style-type: none"> - น้ำเสียที่ผ่านการบำบัดจากบ่อบำบัดน้ำเสียของโครงการจนมีค่า BOD ไม่เกิน 20 มก./ล. แล้วมาหมุนเวียนใช้เป็นน้ำรดน้ำต้นไม้ในพื้นที่โครงการและส่วนที่เหลือแจกให้ประชาชนที่อยู่รอบพื้นที่โครงการ เพื่อนำไปใช้รดน้ำต้นไม้ต่อไป

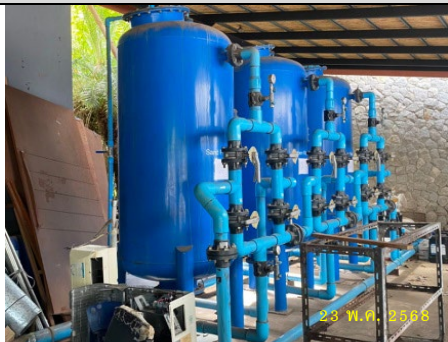
<p>23 พ.ค. 2568</p> <ul style="list-style-type: none"> - ปฏิบัติตามมาตรการ น้ำเสียที่ผ่านการบำบัดแล้ว โครงการจะนำมาหมุนเวียนใช้เป็นน้ำรดน้ำต้นไม้ในพื้นที่โครงการ   <p>23 พ.ค. 2568</p>	<ul style="list-style-type: none"> - ไม่มีปัญหาและอุปสรรค

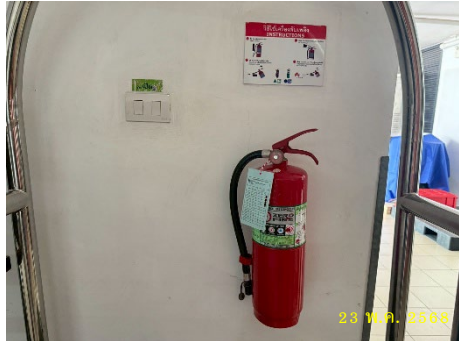
<p>- ทำการตรวจสอบระบบป้องกันอัคคีภัย ให้ใช้การได้อยู่เสมอ หากพบว่าการชำรุดให้รีบทำการแก้ไขซ่อมทันที</p>	<p>- ปฏิบัติตามมาตรการ โครงการมีการตรวจสอบระบบป้องกันอัคคีภัยให้ใช้การได้อยู่เสมอ หากพบว่าการชำรุดให้รีบทำการแก้ไขซ่อมทันที ซึ่งมีเจ้าหน้าที่แผนกวิศวกรรมเป็นผู้รับผิดชอบ</p>
