รายงานผลการปฏิบัติตามมาตรการป้องกันและแก้ไข
ผลกระทบสิ่งแวดล้อม และมาตรการติดตามตรวจสอบ
ผลกระทบสิ่งแวดล้อม (ระยะดำเนินการ)

โครงการสินสิริ รีสอร์ท (ส่วนขยาย)

ระหว่างเดือนมกราคม - มิถุนายน พ.ศ.2568

**รายงานผลการปฏิบัติตามมาตรการป้องกันและแก้ไขผลกระทบสิ่งแวดล้อม
และมาตรการติดตามตรวจสอบผลกระทบสิ่งแวดล้อม (ระยะดำเนินการ)
โครงการสินสิริ รีสอร์ท (ส่วนขยาย)**

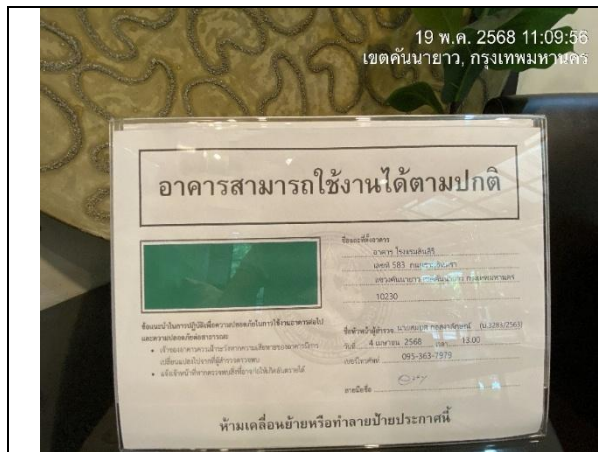
รูปที่ 2-3 ใบรับรองโครงสร้างอาคาร ภายหลังการเกิดแผ่นดินไหวในวันที่ 28 มีนาคม 2568

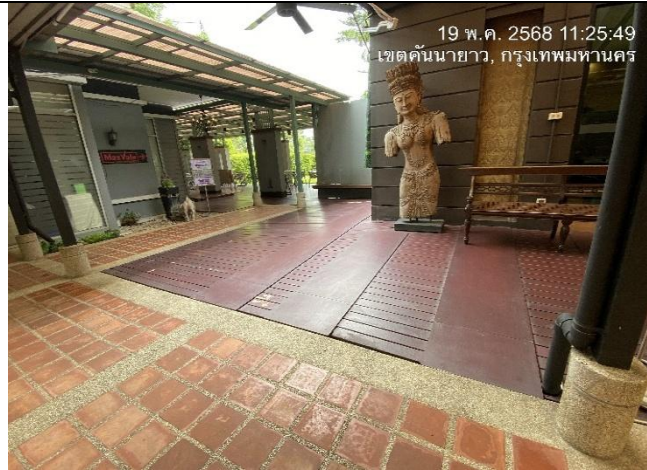
รูปที่ 2-6 แนวท่อรวบรวมน้ำเสียที่ผ่านการบำบัดขั้นต้นจากอาคารส่วนต้อนรับหลังการปรับปรุง

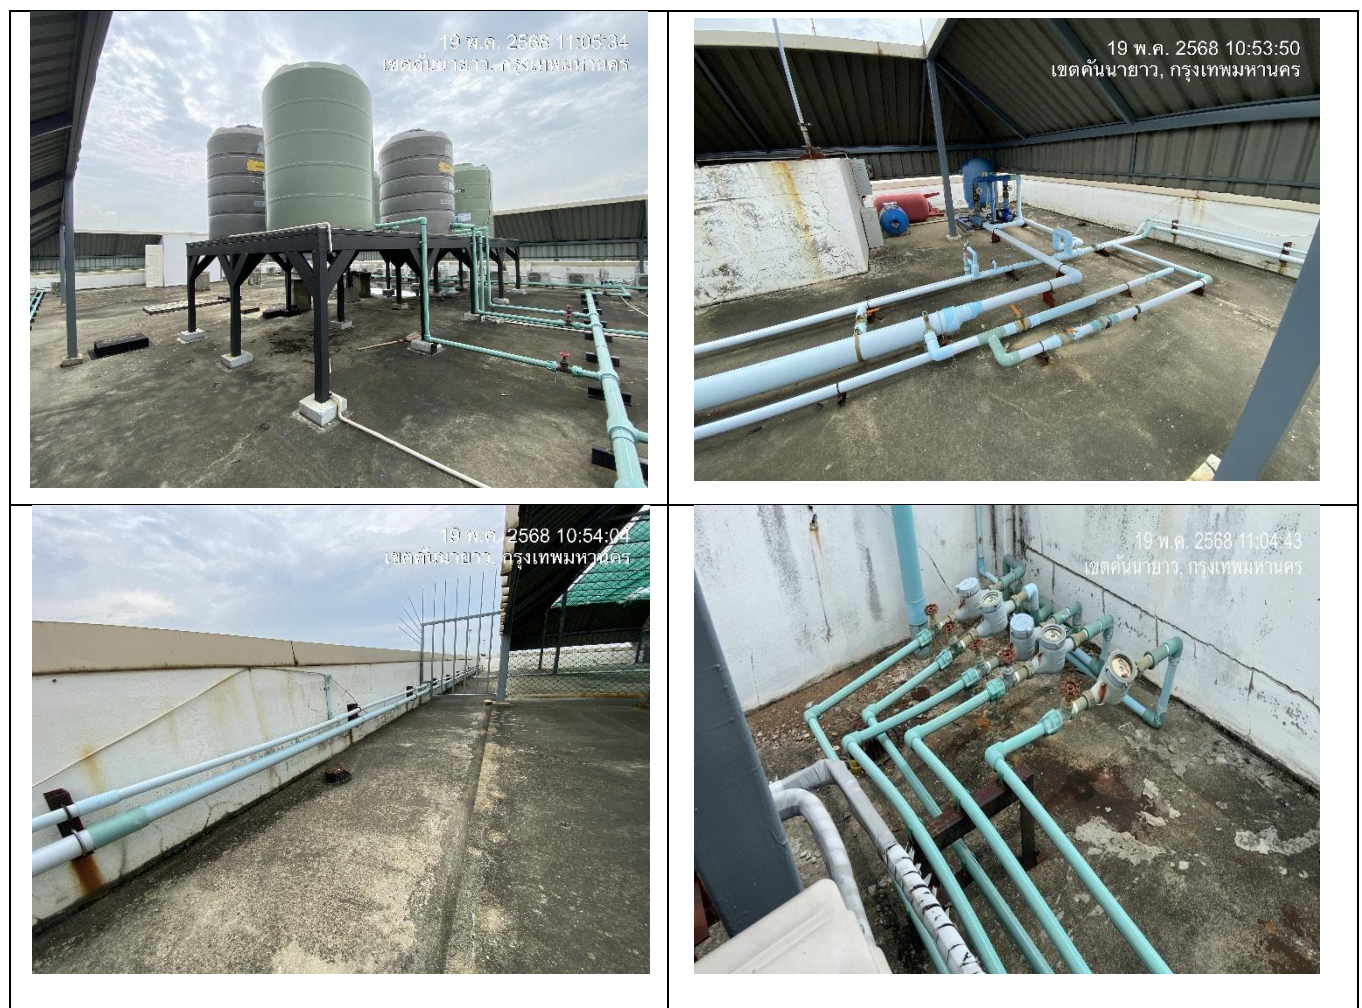
โครงการมีการตรวจสอบ สภาพการทำงานของระบบจ่ายน้ำ เช่น เครื่องสูบน้ำ วาล์ว ตรวจสอบท่อประปาว่ามีรอยรั่ว แตก อุดตันหรือไม่ โดยเมื่อพบว่ามีปัญหาเร็วขึ้น หรือแตก โครงการได้ทำการแก้ไข หรือเปลี่ยนแปลงโดยทันที ดังรูปที่ 3-11

รูปที่ 3-11 การดูแลตรวจสอบการทำงานของระบบจ่ายน้ำ ท่อประปา

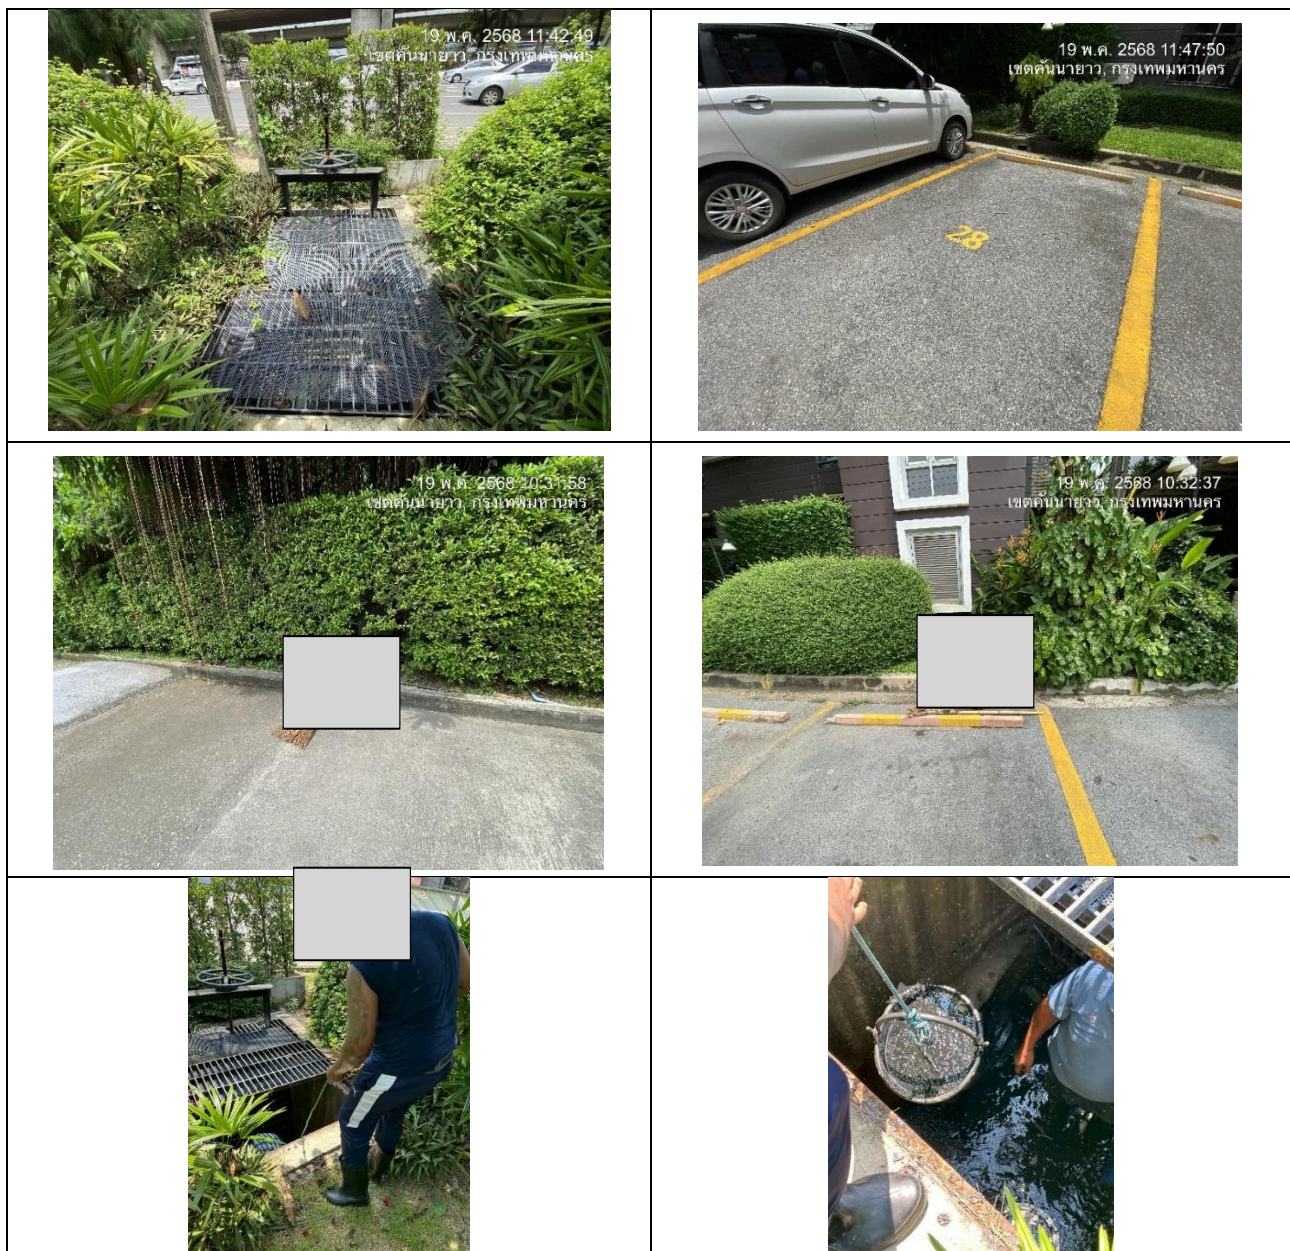
โครงการมีการตรวจสอบ ทำความสะอาดท่อระบายน้ำ และบ่อบักน้ำของโครงการไม่ให้มีตะกอนอุดตัน และไม่ให้มีการชำรุด ซึ่งท่อระบายน้ำ บ่อบักน้ำของโครงการมีสภาพดี ดังรูปที่ 3-12

รูปที่ 3-12 การดูแล ตรวจสอบระบบระบายน้ำให้อยู่ในสภาพดี

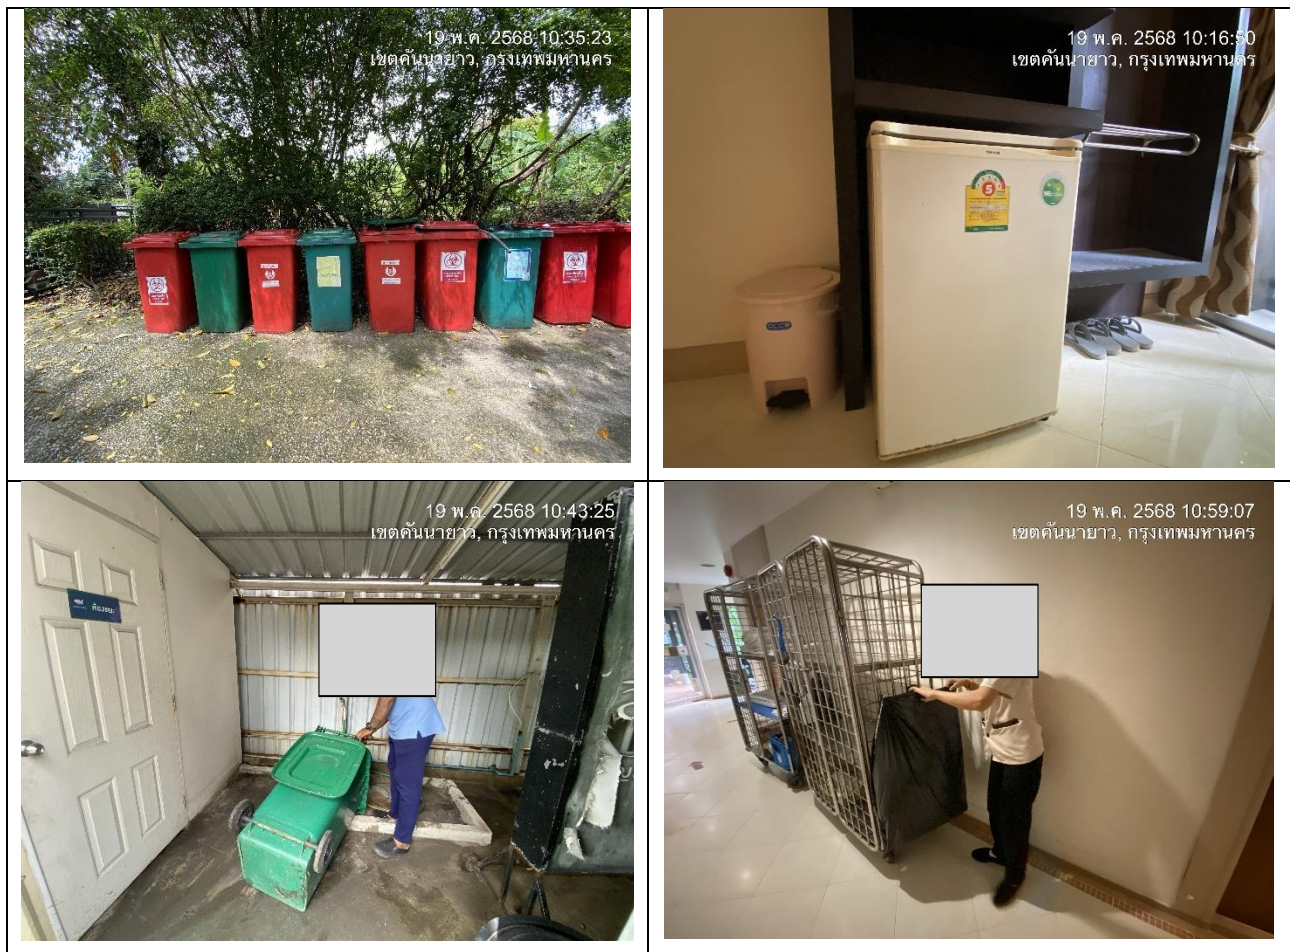
(1) โครงการมีการตรวจสอบถังขยะที่จัดวางไว้บริเวณต่าง ๆ ของพื้นที่โครงการ และบริเวณจุดพักขยะให้มีสภาพดีอยู่เสมอ ไม่มีการชำรุด แตก ผุพัง รื้อ หรือรั่วซึม

(2) โครงการมีการตรวจสอบไม่ให้มีการตกค้างของขยะในถังขยะจุดต่างๆ และบริเวณที่พักขยะรวมทุกวัน แสดงดังรูปที่ 3-13

รูปที่ 3-13 การตรวจสอบสภาพถังขยะให้อยู่ในสภาพดี และไม่มีขยะตกค้าง

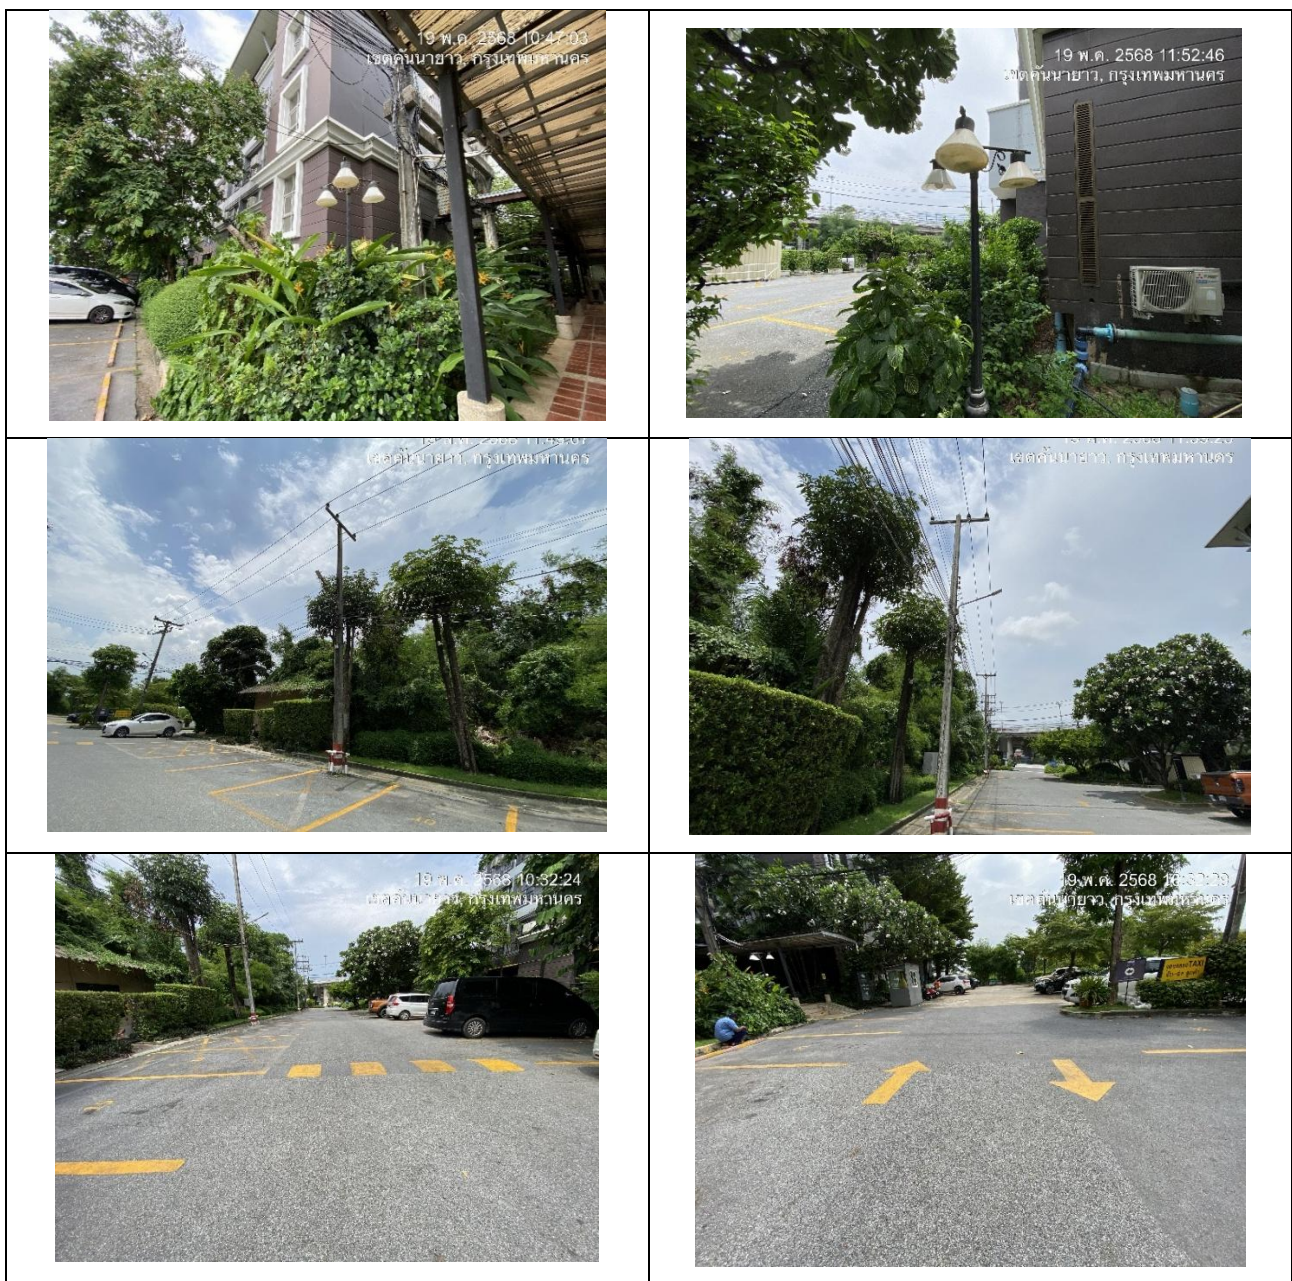
โครงการมีการตรวจสอบระบบไฟฟ้าส่องสว่างทางจราจร บริเวณถนน ทางเข้า-ออก ที่จอดรถของโครงการให้อยู่ในสภาพใช้งานได้ดีตลอดเวลา รวมทั้งมีการตรวจสอบลูกศรแสดงทิศทางการเดินรถ ช่องจราจร ป้ายสัญญาณต่าง ๆ ให้อยู่ในสภาพดี มองเห็นได้ชัดเจน ดังรูปที่ 3-14

รูปที่ 3-14 การตรวจสอบไฟฟ้าส่องสว่างบริเวณถนนและสัญญาณจราจรในพื้นที่โครงการ

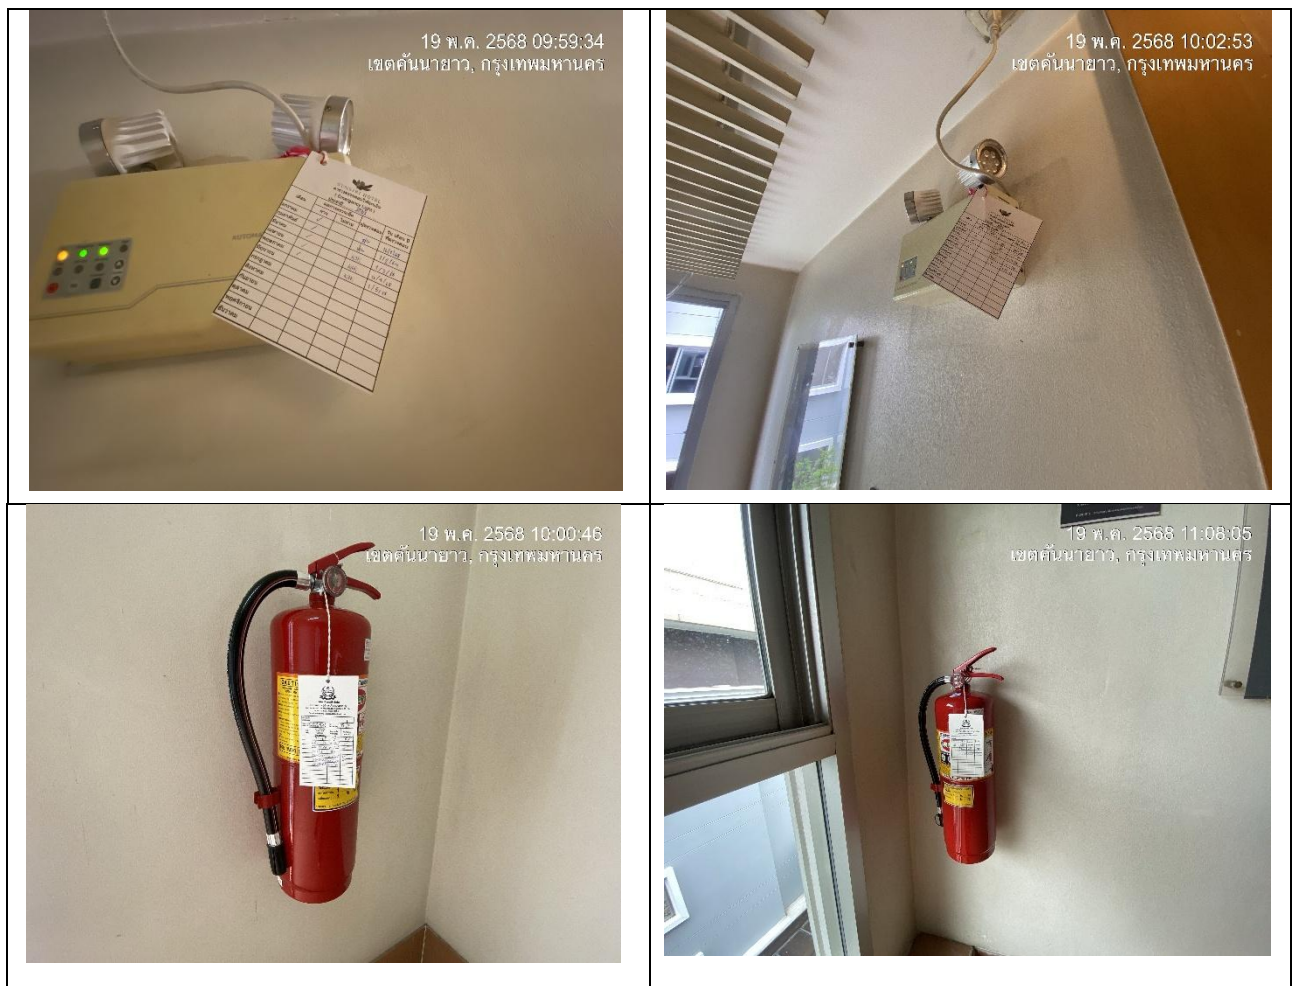
2.1 โครงการมีการตรวจสอบความพร้อมของระบบป้องกันอัคคีภัยแต่ละชั้นของอาคารทุกอาคาร เพื่อตรวจสอบประสิทธิภาพของอุปกรณ์ป้องกันอัคคีภัย ให้สามารถทำงานได้ดียิ่งขึ้น ดังรูปที่ 3-15

รูปที่ 3-15 การตรวจสอบความพร้อมของอุปกรณ์ป้องกันอัคคีภัยในอาคาร

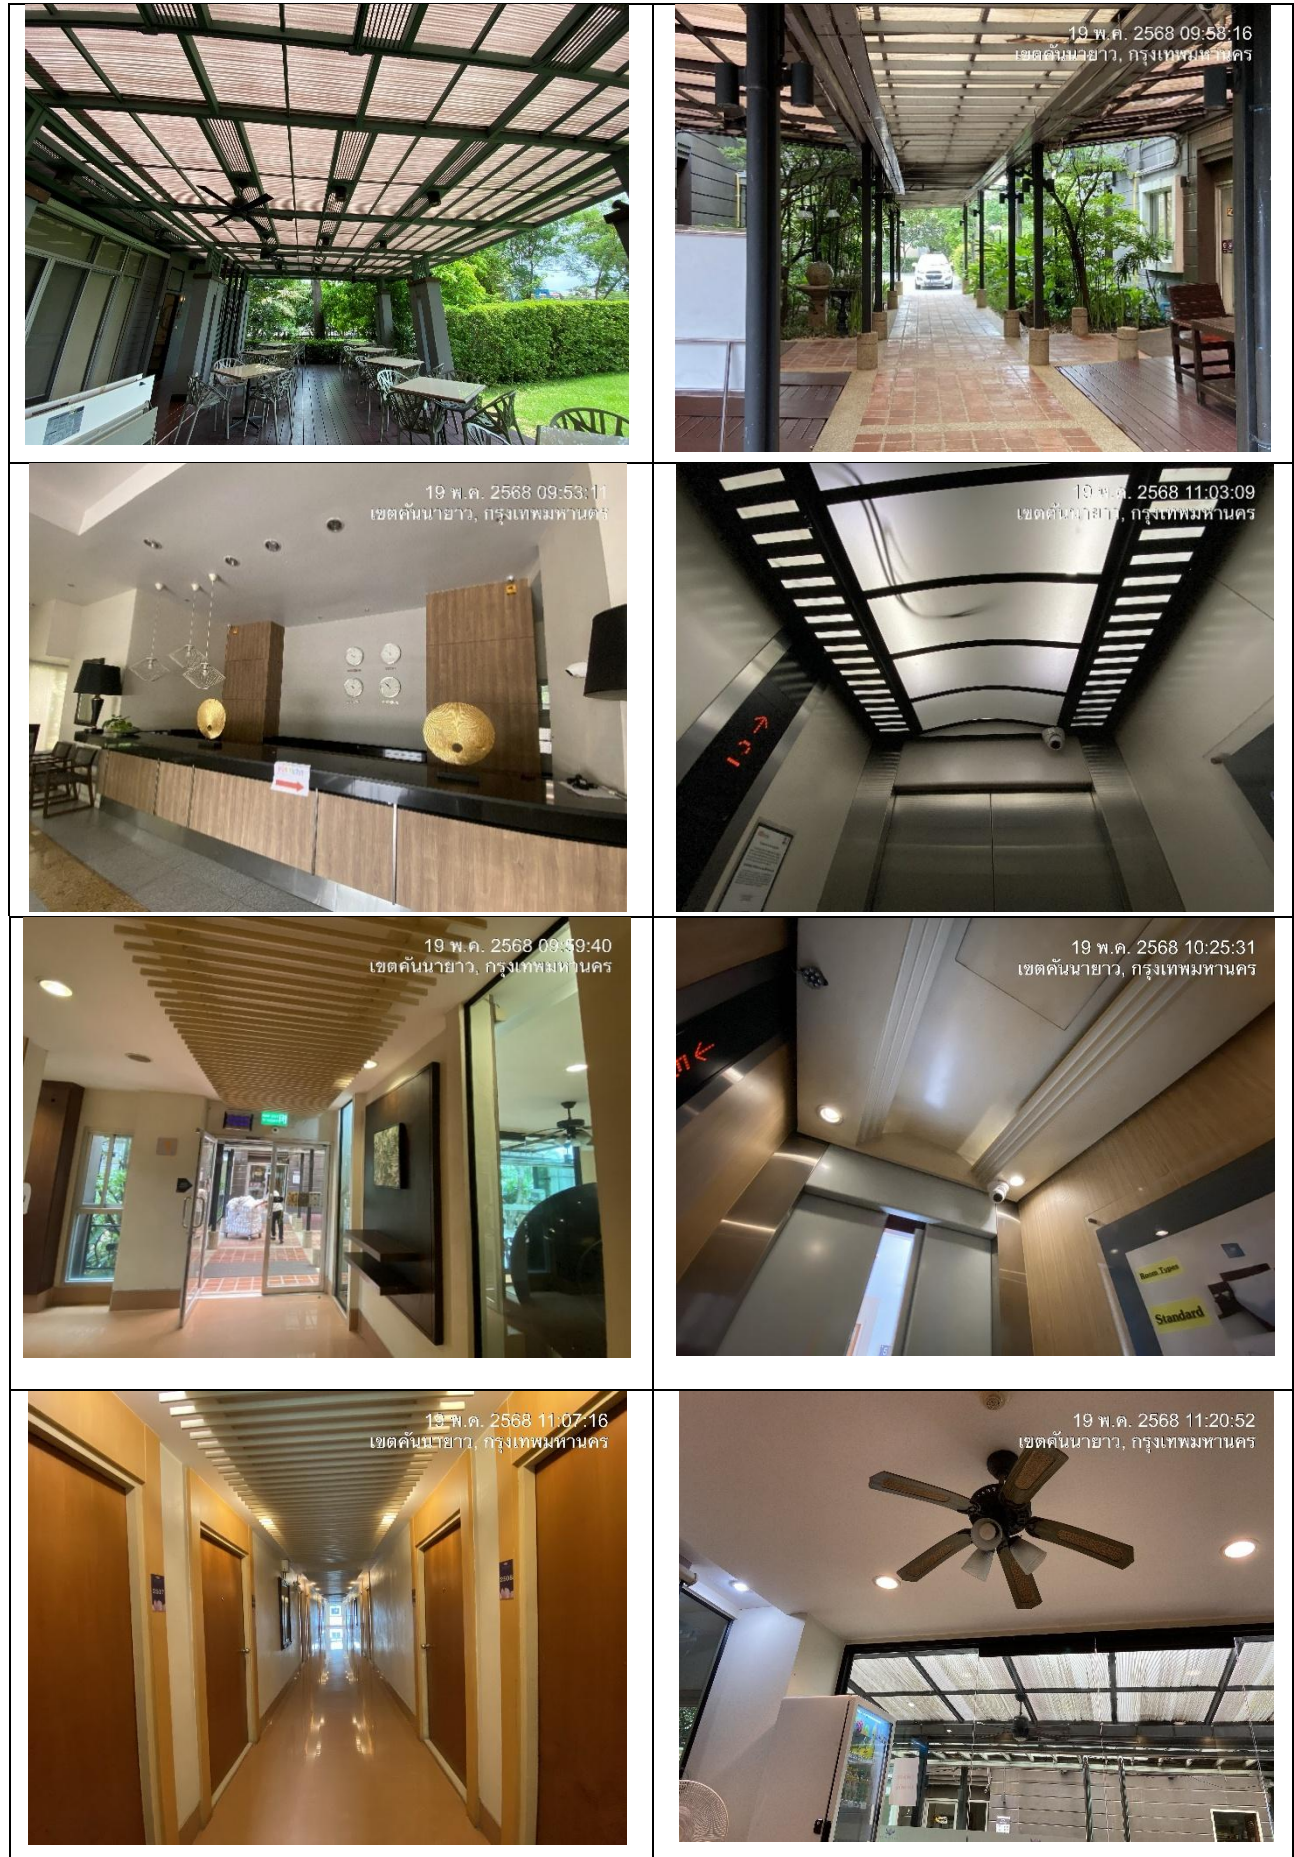
โครงการมีการตรวจสอบไฟฟ้าส่องสว่างตามแนวทางเดินในอาคาร และส่วนบริการสาธารณะบริเวณต่าง ๆ ในพื้นที่โครงการ ให้ใช้งานได้อยู่เสมอ รวมทั้งมีการตรวจสอบอุปกรณ์ไฟฟ้า สายไฟฟ้า ให้อยู่ในสภาพดี ดังรูปที่ 3-17

รูปที่ 3-17 การตรวจสอบไฟฟ้าส่องสว่างและอุปกรณ์ไฟฟ้า
