รายงานผลการปฏิบัติตามมาตรการป้องกันและแก้ไข  
ผลกระทบสิ่งแวดล้อม และมาตรการติดตามตรวจสอบ  
ผลกระทบสิ่งแวดล้อม (ระยะดำเนินการ)

## โครงการโรงพยาบาลสมิติเวช ชลบุรี

ระหว่างเดือนมกราคม – มิถุนายน พ.ศ.2568

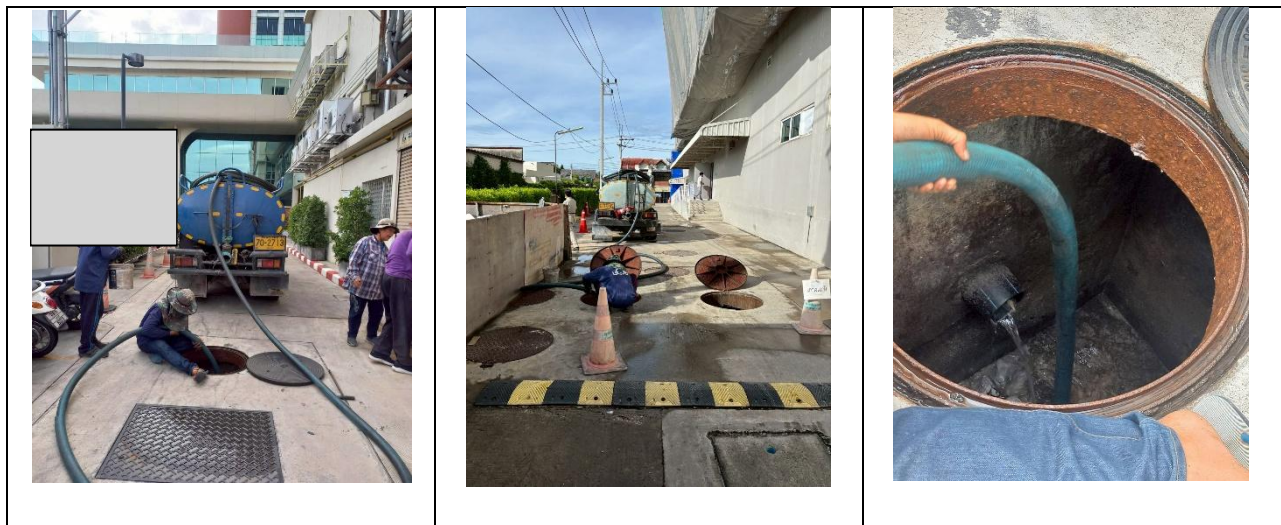
รูปที่ 3-6 การสูบล้างในส่วนตกตะกอนของระบบบำบัดน้ำเสียของเอกชน

โครงการประสานงานรูดสิ่งปฏิกูลของเอกชนเข้ามาสู่ตะกอนในส่วนตกตะกอนของระบบบำบัดน้ำเสีย เพื่อบำรุงรักษาส่วนตกตะกอนของระบบบำบัดน้ำเสียให้สามารถทำงานได้อย่างมีประสิทธิภาพอย่างสม่ำเสมอ

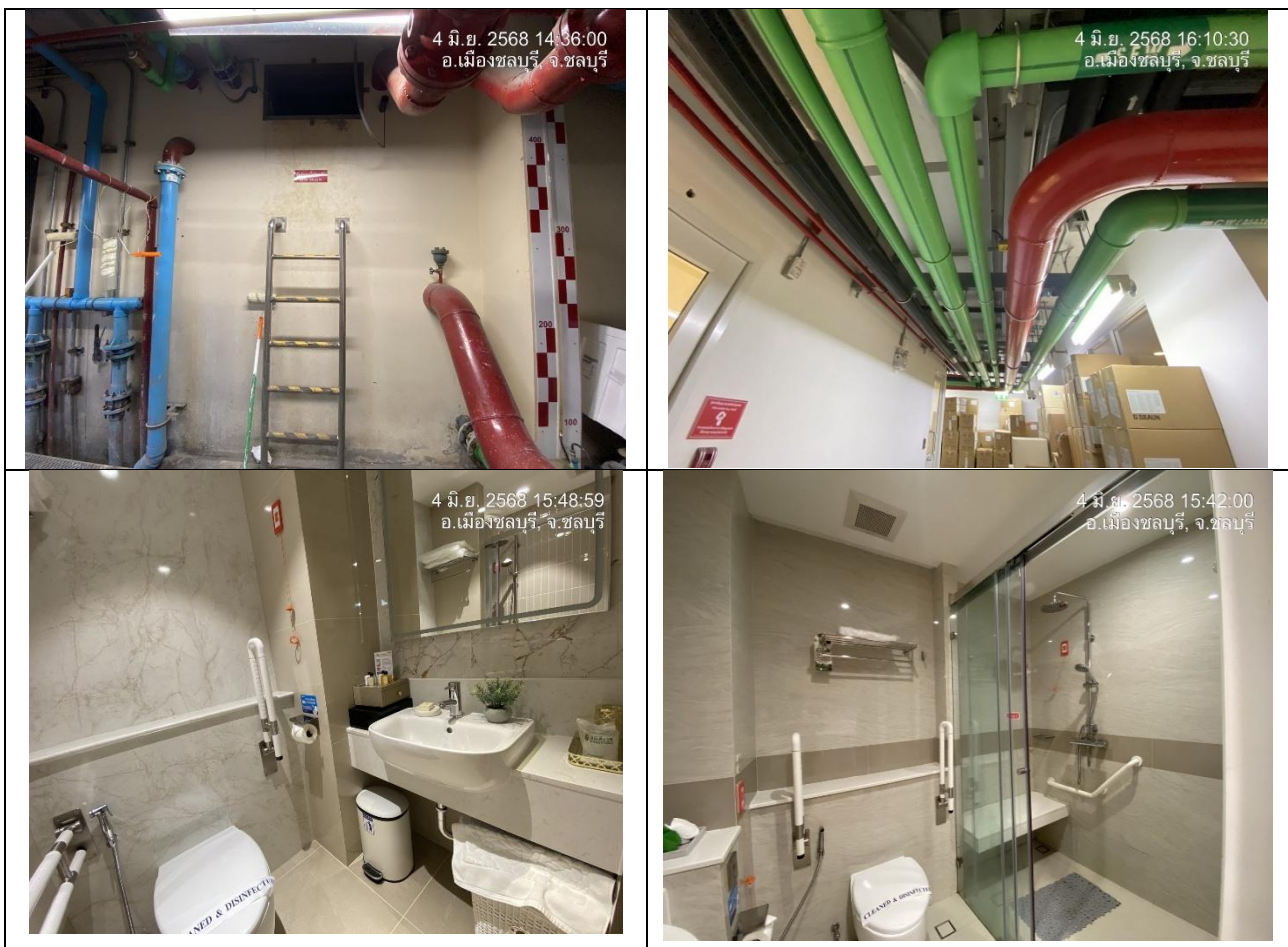
รูปที่ 3-9 การตรวจสอบเส้นท่อประปาและการทำงานของเครื่องสูบน้ำและวาล์วต่าง ๆ

โครงการจัดให้มีเจ้าหน้าที่ตรวจสอบแนวท่อประปา เครื่องสูบน้ำ และวาล์วต่าง ๆ ของระบบน้ำใช้ให้อยู่ในสภาพดีอยู่เสมอ หากพบมีการรั่วซึม เจ้าหน้าที่จะดำเนินการซ่อมแซมแก้ไขทันที จากการตรวจสอบพบว่าระบบเส้นท่อประปา อุปกรณ์ เครื่องสูบน้ำ วาล์วต่าง ๆ อยู่ในสภาพดี ไม่มีการรั่วซึม ดังรูปที่ 3-9

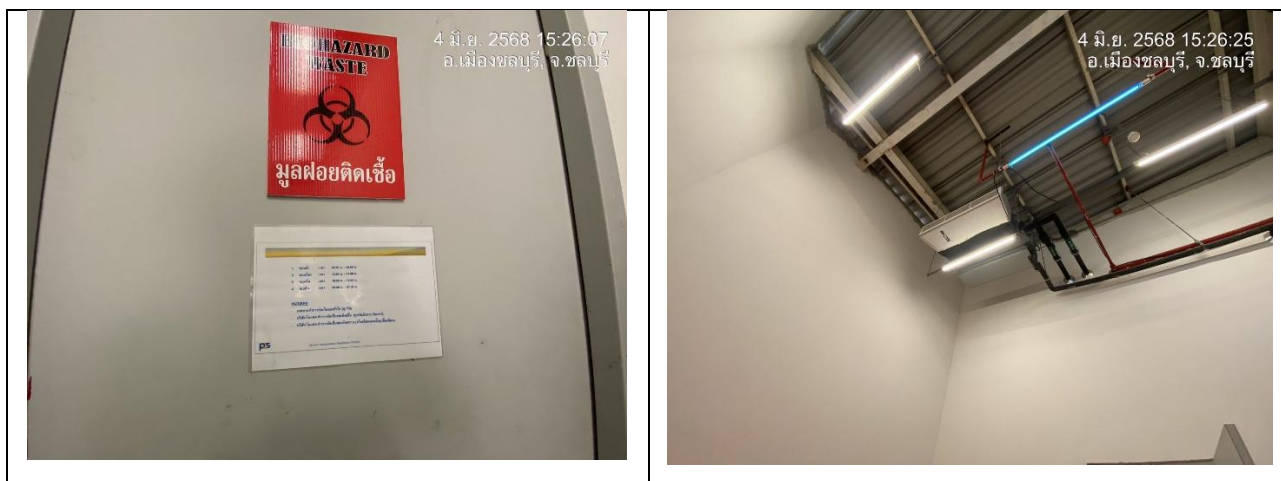
รูปที่ 3-10 การติดตั้งเครื่องปรับอากาศเพื่อควบคุมอุณหภูมิ

- 2.7) ควบคุมอุณหภูมิภายในห้องพักมูลฝอยติดเชื้อให้อยู่ที่ 10 องศาเซลเซียส หรือต่ำกว่านั้น  
โครงการมีการติดตั้งเครื่องปรับอากาศเพื่อควบคุมอุณหภูมิภายในห้องพักมูลฝอยติดเชื้อให้ต่ำกว่า 10 องศาเซลเซียสตลอดเวลา ดังรูปที่ 3-10

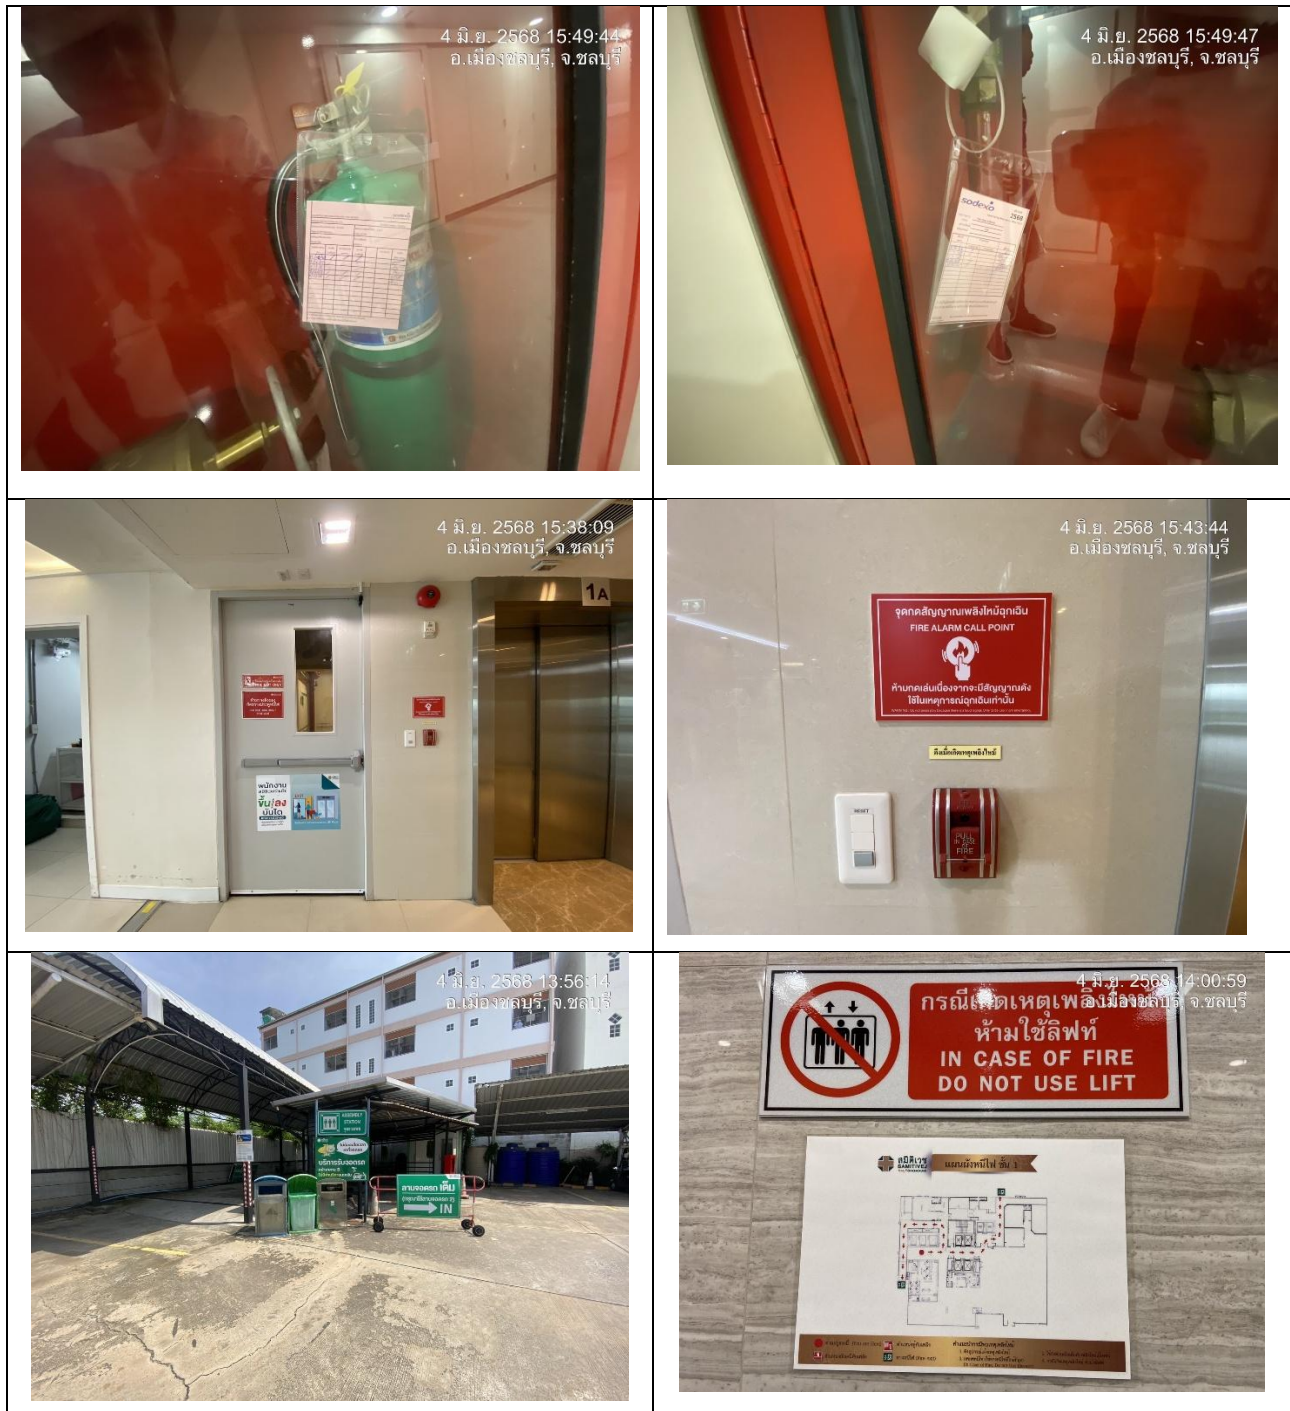
รูปที่ 3-11 ตรวจสอบอุปกรณ์ระบบป้องกันและสัญญาณเตือนอัคคีภัย

โครงการจัดให้มีเจ้าหน้าที่ตรวจสอบหน้าต่าง ประตู บันไดหนีไฟ และจุดรวมพล ไม่ให้มีวัตถุหรือสิ่งกีดขวางเป็นประจำทุกเดือนดังรูปที่ 3-11 บันทึกการตรวจสอบระบบป้องกันอัคคีภัย แสดงดังเอกสารแนบ 12

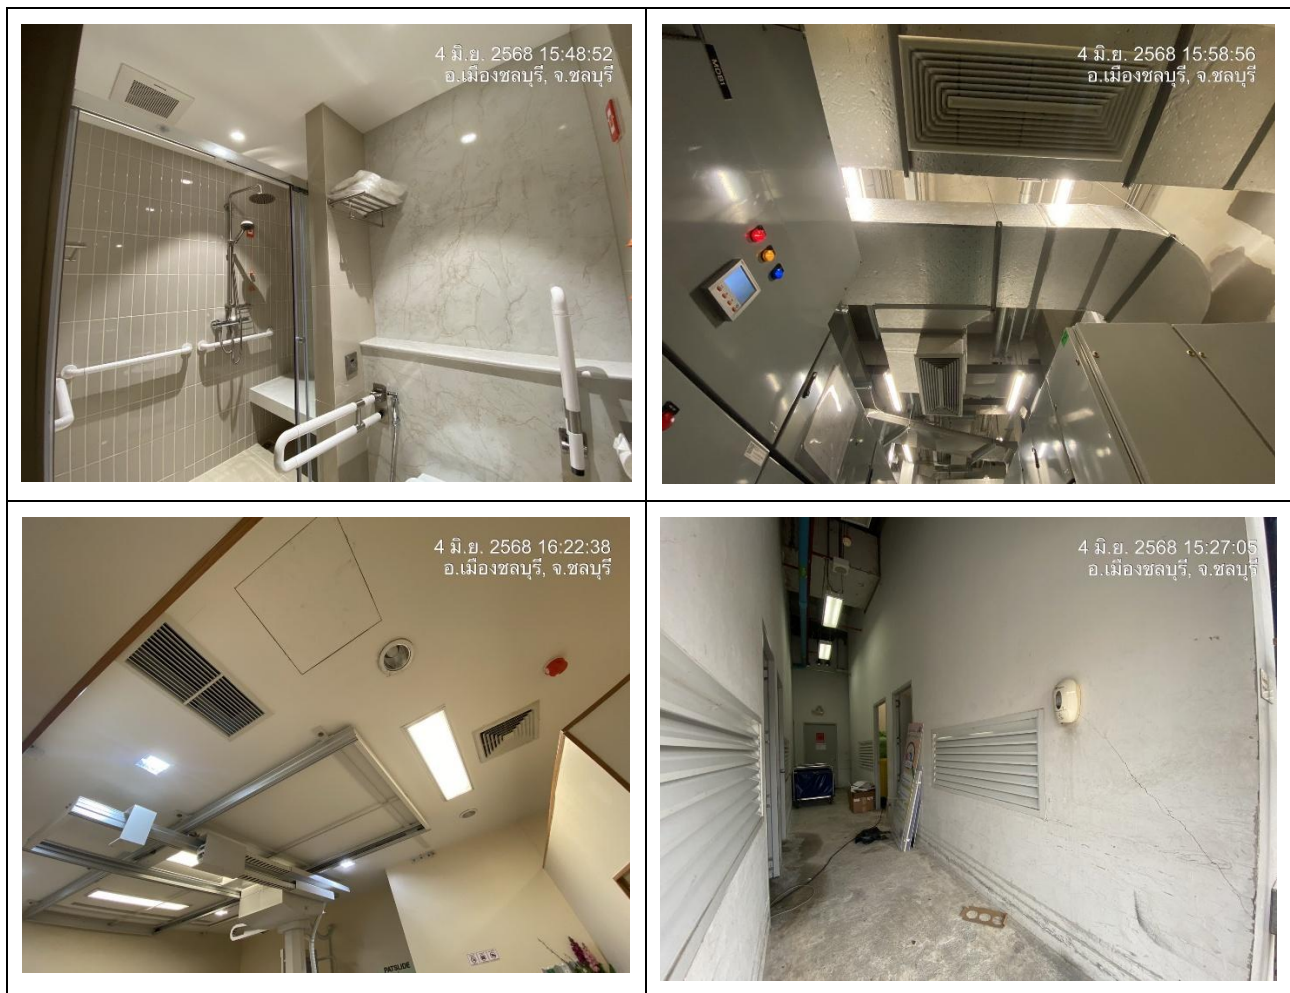
รูปที่ 3-12 การตรวจสอบช่องระบายอากาศ

โครงการจัดให้มีเจ้าหน้าที่ตรวจสอบช่องระบายอากาศตามธรรมชาติ เช่น หน้าต่าง ประตู ไม่ให้มีวัตถุหรือสิ่งกีดขวาง และมีการทำความสะอาดพัดลมระบายอากาศ ให้มีสภาพพร้อมใช้งานเป็นประจำทุกเดือน ดังรูปที่ 3-12

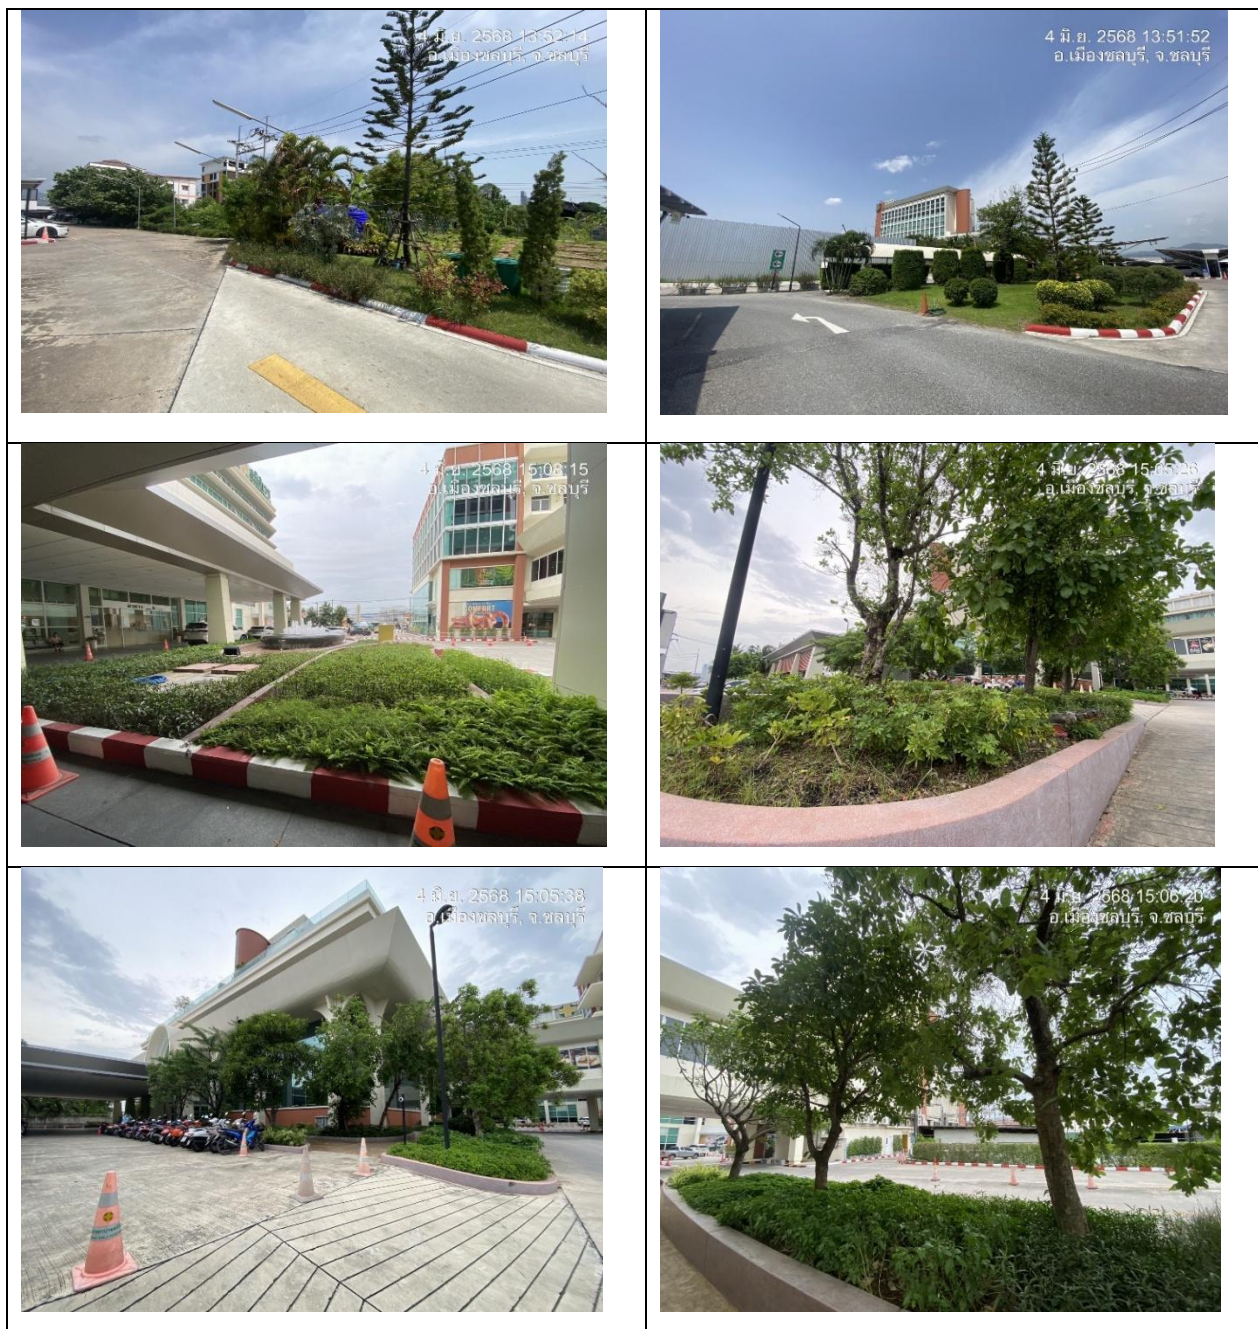
รูปที่ 3-13 การดูแลบำรุงรักษาด้านไม้ในพื้นที่สีเขียวของโครงการ

โครงการจัดให้มีเจ้าหน้าที่ดูแล บำรุงรักษาด้านไม้ในพื้นที่สีเขียวของโครงการให้เจริญเติบโต เป็นประจำทุกวัน รวมทั้งให้มีเจ้าหน้าที่ตัดแต่งกิ่งไม้ให้สวยงาม ไม่รกรุงรังอยู่เสมอ ดังรูปที่ 3-13

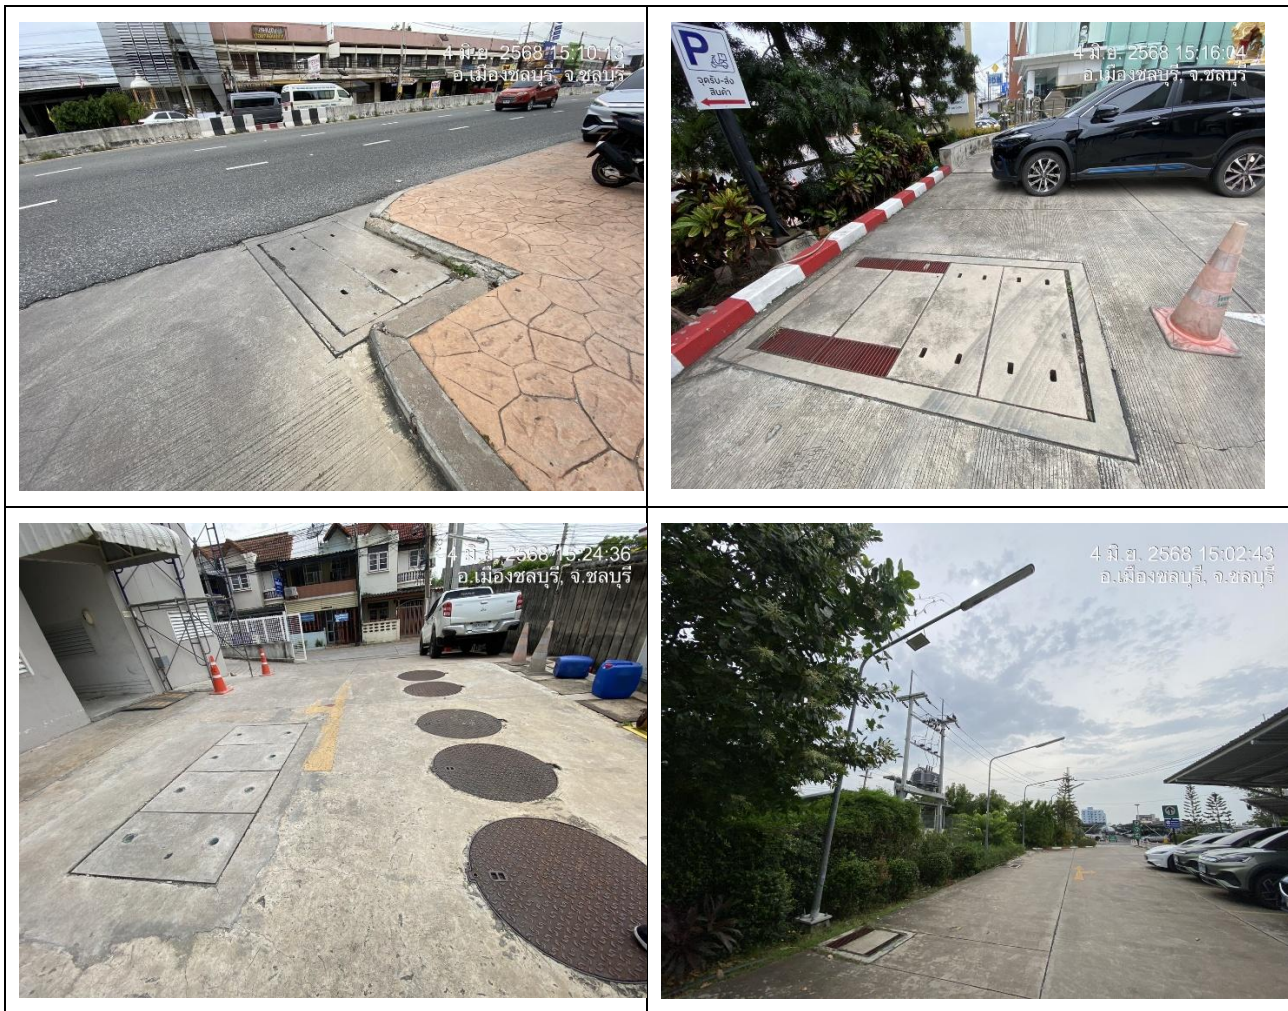
รูปที่ 3-14 การตรวจสอบท่อระบายน้ำภายในโครงการ

โครงการจัดเจ้าหน้าที่ชุดลอกท่อระบายน้ำทั้งหมดที่อยู่ภายในโครงการ ไม่ให้มีขยะ ตะกอนอุดตัน และมีเจ้าหน้าที่ดูแล ตรวจสอบไม่ให้มีตะกอนสะสม ในบ่อพักน้ำและท่อระบายน้ำภายในโครงการ เป็นประจำทุกเดือน ดังรูปที่ 3-14

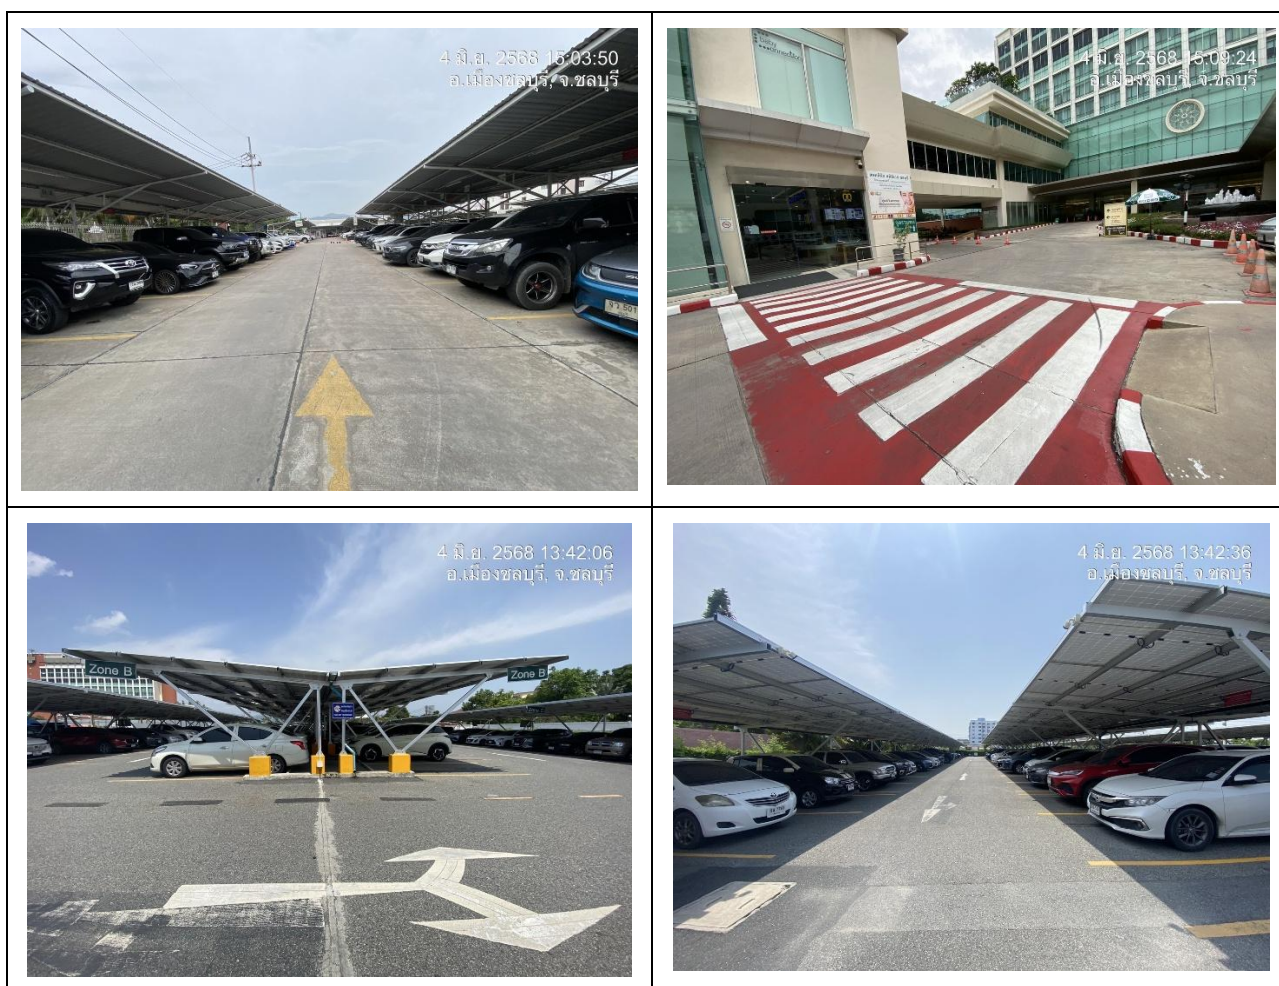
รูปที่ 3-15 ตรวจสอบความเรียบร้อยของป้ายสัญญาณจราจร และเครื่องหมายจราจรบนพื้นทาง

โครงการจัดให้มีเจ้าหน้าที่ตรวจสอบความเรียบร้อยของป้ายสัญญาณจราจร และเครื่องหมายจราจรบนพื้นทางให้อยู่ในสภาพดี เห็นได้ชัดเจน ไม่ลบเลือน เป็นประจำทุกเดือน โครงการมีการดูแล บำรุงรักษา ซ่อมแซมถนนในโครงการให้อยู่ในสภาพดีอยู่เสมอ โครงการจัดให้มีเจ้าหน้าที่รักษาความปลอดภัย ทำหน้าที่ควบคุมการจราจรบริเวณทางเข้า-ออกของโครงการตลอดเวลาทุกวัน ดังรูปที่ 3-15
