ผลการปฏิบัติตามมาตรการป้องกันและแก้ไข  
ผลกระทบสิ่งแวดล้อม

การติดตามตรวจสอบการปฏิบัติตามมาตรการป้องกันและแก้ไขผลกระทบสิ่งแวดล้อม ระยะดำเนินการ ช่วงเดือนมกราคม-มิถุนายน 2568 โครงการยันศรี กรุ๊ป ของห้างหุ้นส่วนจำกัด ยันชินก่อสร้าง ซึ่งได้มอบหมายให้บริษัท เอ็ม อี ที จำกัด เป็นผู้ดำเนินการตรวจสอบการปฏิบัติตามมาตรการฯ ที่กำหนดไว้ในรายงานการประเมินผลกระทบสิ่งแวดล้อม โดยดำเนินการเมื่อวันที่ 3 พฤษภาคม 2568 ด้วยวิธี Walk to Survey

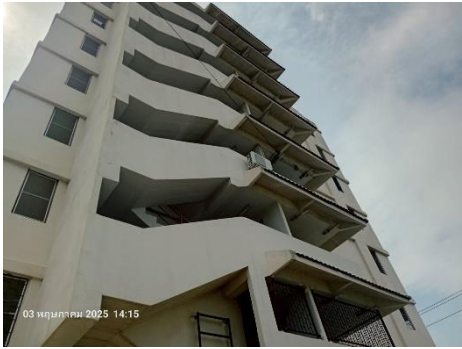
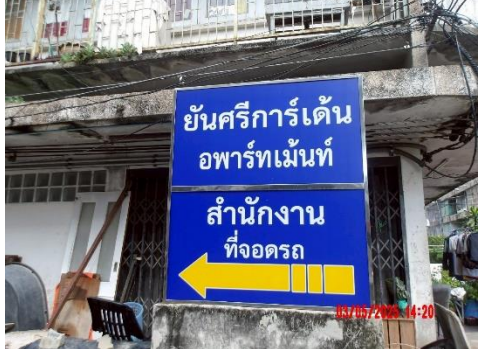
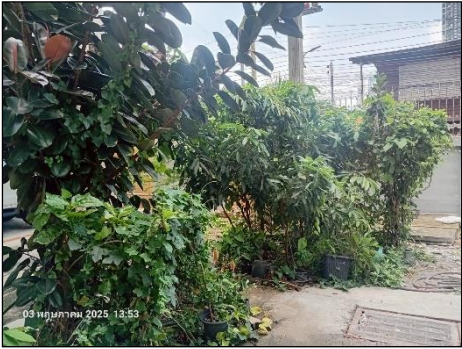
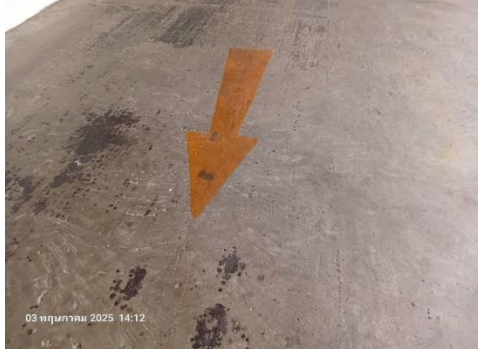
| <p>ภาพที่ 2.2-1 สภาพแวดล้อมในพื้นที่โครงการ</p> | |

| มาตรการป้องกันและแก้ไขผลกระทบสิ่งแวดล้อม | รายละเอียดผลการปฏิบัติตามมาตรการป้องกันและแก้ไขผลกระทบสิ่งแวดล้อม | อ้างอิง | ปัญหา/อุปสรรคและการแก้ไข |
|---|---|---|---|
| <b>1. ทรัพยากรกายภาพ</b><br><b>1.1 สภาพภูมิประเทศ</b><br>- ดูแลรักษาสภาพแวดล้อมให้มีสภาพดีอยู่เสมอ | - โครงการมีการดูแลรักษาสภาพแวดล้อมในพื้นที่โครงการให้สะอาดเรียบร้อย และสภาพดีอยู่เสมอ | ภาพที่ 2.2-1 | - |

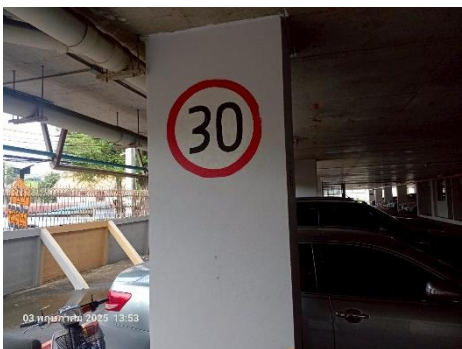
| มาตรการป้องกันและแก้ไขผลกระทบสิ่งแวดล้อม | รายละเอียดผลการปฏิบัติตามมาตรการป้องกันและแก้ไขผลกระทบสิ่งแวดล้อม | อ้างอิง | ปัญหา/อุปสรรคและการแก้ไข |
|---|---|---|---|
| <b>1.2 คุณภาพอากาศ</b><br>- จำกัดความเร็วรถยนต์ที่วิ่งภายในโครงการไม่เกิน 30 กม./ชม.<br>- ห้ามมิให้มีการติดเครื่องยนต์ขณะจอดรถภายในพื้นที่โครงการและลานจอดรถ | - มีการควบคุมความเร็วรถที่วิ่งเข้า-ออก ภายในพื้นที่โครงการให้มีความเร็วไม่เกิน 20 กม./ชม. พร้อมทั้งจัดทำป้ายกำหนด<br>- มีเจ้าหน้าที่รักษาความปลอดภัยคอยกำกับไม่ให้มีการติดเครื่องยนต์ทิ้งไว้ขณะจอดรถภายในโครงการ | ภาพที่ 2.2-2<br>- | - |

| <p>ภาพที่ 2.2-2 ป้ายจำกัดความเร็วยานพาหนะ</p> | <p>ภาพที่ 2.2-3 เจ้าหน้าที่ทำความสะอาด</p> |

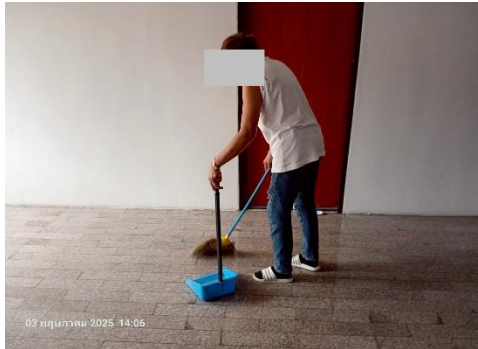
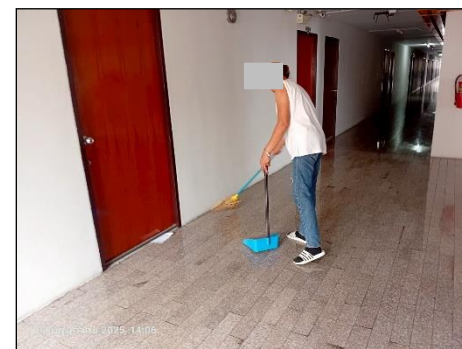
| มาตรการป้องกันและแก้ไขผลกระทบสิ่งแวดล้อม | รายละเอียดผลการปฏิบัติตามมาตรการป้องกันและแก้ไขผลกระทบสิ่งแวดล้อม | อ้างอิง | ปัญหา/อุปสรรคและการแก้ไข |
|---|---|---|---|
| - ดูแลสภาพถนนและทางเดินรถในพื้นที่โครงการให้สะอาด เพื่อป้องกันการฟุ้งกระจายของฝุ่นอันเนื่องมาจากถนน | - มีเจ้าหน้าที่ดูแลความสะอาดของถนนและทางเดินรถในพื้นที่โครงการเป็นประจำทุกวัน | ภาพที่ 2.2-3 | - |

| <p>ภาพที่ 2.2-3 เจ้าหน้าที่ทำความสะอาด (ต่อ)</p> | <p>ภาพที่ 2.2-4 เนินชะลอความเร็วภายในพื้นที่โครงการ</p> |

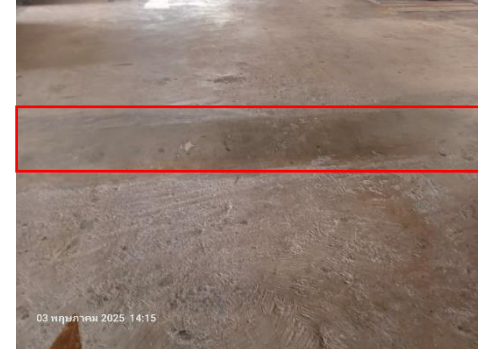
| มาตรการป้องกันและแก้ไขผลกระทบสิ่งแวดล้อม | รายละเอียดผลการปฏิบัติตามมาตรการป้องกันและแก้ไขผลกระทบสิ่งแวดล้อม | อ้างอิง | ปัญหา/อุปสรรคและการแก้ไข |
|---|---|---|---|
| <b>1.3 เสียงและการสั่นสะเทือน</b><br>- บริเวณรอบๆ โครงการ ถนนภายในพื้นที่โครงการมีคันชะลอความเร็ว คันไวกุระยะผิวถนน 100 ม. เพื่อให้ยานพาหนะต้องชะลอความเร็ว จึงทำให้ผู้ขับขี่ยานพาหนะไม่สามารถใช้ความเร็วในการขับขี่ได้สูง | - มีเนินชะลอความเร็วภายในพื้นที่โครงการ | ภาพที่ 2.2-4 | - |

| มาตรการป้องกันและแก้ไขผลกระทบสิ่งแวดล้อม | รายละเอียดผลการปฏิบัติตามมาตรการป้องกันและแก้ไขผลกระทบสิ่งแวดล้อม | อ้างอิง | ปัญหา/อุปสรรคและการแก้ไข |
|---|---|---|---|
| - ต้องมีสัญญาณบริเวณจุดทางเข้า-ออก พื้นที่โครงการเพื่อช่วยชะลอความเร็วของรถป้องกันอุบัติเหตุที่อาจเกิดขึ้นได้ | - มีเนินชะลอความเร็วบริเวณจุดทางเข้า-ออก พื้นที่โครงการเพื่อช่วยป้องกันอุบัติเหตุที่อาจเกิดขึ้นได้ | ภาพที่ 2.2-4 | - |

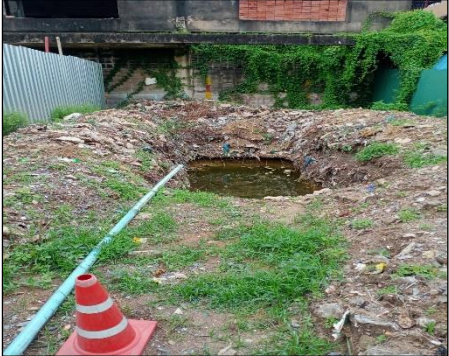
| มาตรการป้องกันและแก้ไขผลกระทบสิ่งแวดล้อม | รายละเอียดผลการปฏิบัติตามมาตรการป้องกันและแก้ไขผลกระทบสิ่งแวดล้อม | อ้างอิง | ปัญหา/อุปสรรคและการแก้ไข |
|---|---|---|---|
| <b>3.3 การระบายน้ำและการป้องกันน้ำท่วม</b><br>- จัดให้มีบ่อหน่วงน้ำ จำนวน 1 บ่อ ขนาดความจุ 266 ลูกบาศก์เมตร เพื่อควบคุมอัตราการระบายน้ำหลังผ่านการพัฒนา มิให้มีการเปลี่ยนแปลงไปจากก่อนการพัฒนา น้ำฝนในบ่อหน่วงน้ำจะระบายน้ำออกจากบ่อหน่วงโดยอาศัยแรงโน้มถ่วงของโลกผ่านท่อระบายน้ำเส้นผ่านศูนย์กลาง 0.30 เมตร | - โครงการมีบ่อหน่วงน้ำใต้ดินและบริเวณด้านทิศตะวันออกของโครงการ ซึ่งมีการนำน้ำมาใช้ในการรดต้นไม้ | ภาพที่ 2.2-10 | - |
| - นำน้ำฝนจากบ่อหน่วงน้ำมาใช้ประโยชน์ เช่น รดน้ำต้นไม้ ล้างพื้น เป็นต้น | - มีบ่อหน่วงน้ำใต้ดินและบริเวณด้านทิศตะวันออกของโครงการ ซึ่งมีการนำน้ำมาใช้ในการรดต้นไม้ | ภาพที่ 2.2-10 | - |

| <p>ภาพที่ 2.2-10 บ่อหน่วงน้ำ</p> | <p>ภาพที่ 2.2-11 ตะแกรงดักเศษมูลฝอย</p> |

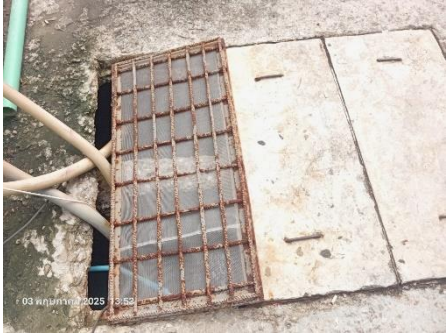
| มาตรการป้องกันและแก้ไขผลกระทบสิ่งแวดล้อม | รายละเอียดผลการปฏิบัติตามมาตรการป้องกันและแก้ไขผลกระทบสิ่งแวดล้อม | อ้างอิง | ปัญหา/อุปสรรคและการแก้ไข |
|---|---|---|---|
| - ติดตั้งตะแกรงขยะมูลฝอยในบ่อตรวจสอบการระบายน้ำ | - มีการติดตั้งตะแกรงท่อระบายน้ำเพื่อดักเศษมูลฝอย | ภาพที่ 2.2-11 | - |

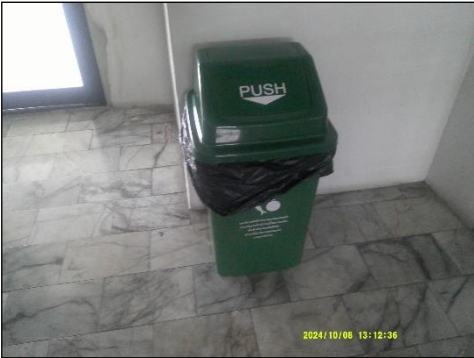
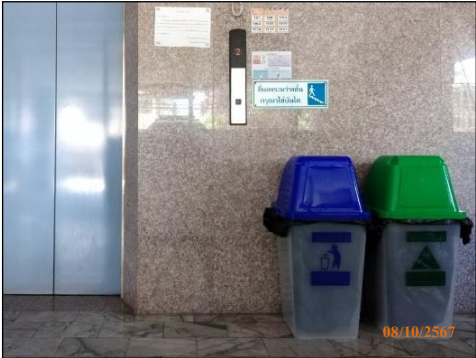
| มาตรการป้องกันและแก้ไขผลกระทบสิ่งแวดล้อม | รายละเอียดผลการปฏิบัติตามมาตรการป้องกัน<br>และแก้ไขผลกระทบสิ่งแวดล้อม | อ้างอิง | ปัญหา/อุปสรรค<br>และการแก้ไข |
|---|---|---|---|
| <b>3.4 การจัดการมูลฝอย</b><br>- ถังมูลฝอยขนาด 60 ลิตร จำนวน 2 ถัง แยกสำหรับขยะเปียกและ ขยะแห้ง ไว้ทุกชั้นบริเวณหน้าลิฟท์ สำหรับบริเวณพื้นที่ส่วนกลางอื่นๆ เช่น สนามหญ้า โถงทางเข้า และสำนักงานจะจัดวางถังขยะมูลฝอยขนาด 60 ลิตร จุดละ 2 ใบ | - โครงการมีการเตรียมถังขยะแยกประเภทไว้ทุกชั้นบริเวณหน้าลิฟท์ | ภาพที่ 2.2-12 | - |

| <p>ภาพที่ 2.2-12 ถังขยะแยกประเภท</p> | |

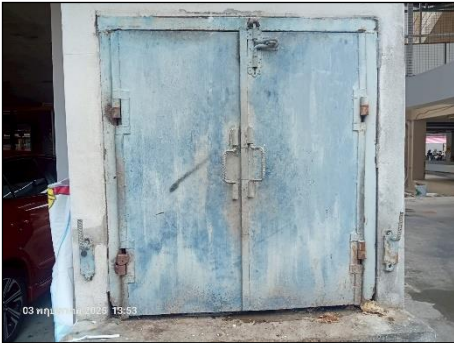
| มาตรการป้องกันและแก้ไขผลกระทบสิ่งแวดล้อม | รายละเอียดผลการปฏิบัติตามมาตรการป้องกัน<br>และแก้ไขผลกระทบสิ่งแวดล้อม | อ้างอิง | ปัญหา/อุปสรรค<br>และการแก้ไข |
|---|---|---|---|
| - ทุกวันจะมีพนักงานจัดเก็บมาทำความสะอาดบริเวณพื้นที่ส่วนกลางทั้งหมด และจัดเก็บรวบรวมมูลฝอยจากแต่ละจุดใส่ถุงดำแล้วมัดปากถุงให้แน่น นำไปรวมไว้ในที่พักมูลฝอยรวมของโครงการ | - มีพนักงานคอยดูแลความเป็นระเบียบจัดเก็บรวบรวมมูลฝอยจากแต่ละจุดใส่ถุงดำแล้วมัดปากถุง และนำไปรวมไว้ในที่พักมูลฝอยรวมของโครงการ | ภาพที่ 2.2-13 | - |
| - จุดพักมูลฝอยสร้างด้วยคสล. ก ขนาด 1.1 x 2.7 x 2.7 ม. รวมปริมาตรทั้งสิ้น 8.0 ลบ.ม. ซึ่งสามารถรองรับมูลฝอยได้ถึง 3.2 วัน โดยแยกเป็นที่พักขยะเปียกและขยะแห้ง โครงการได้ออกแบบที่เก็บมูลฝอยให้มิดชิดมีหลังคา เพื่อป้องกันการชะล้างของฝนแต่มีการระบายอากาศที่ดี และมีการปลูกต้นไม้บดบังต้งแสดงผังการปรับภูมิทัศน์ โดยสำนักงานเขตจะเข้ามาเก็บมูลฝอยทุกวัน | - ห้องพักมูลฝอยเป็นแบบห้องปิดเพื่อป้องกันการชะล้างของน้ำฝน โดยทางสำนักงานเขตบางพลัดเข้ามาเก็บมูลฝอยทุกวัน ปัจจุบันไม่มีปัญหาขยะตกค้างส่งกลิ่นรบกวนแต่อย่างใด | ภาพที่ 2.2-13<br>และเอกสารแนบที่ 8 | - |

| <p>ภาพที่ 2.2-13 พื้นที่พักขยะมูลฝอยแยกประเภทรอการเก็บขน</p> | |

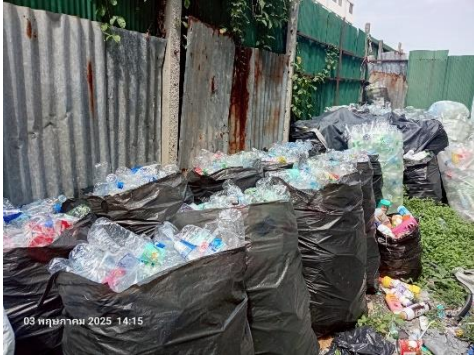
| มาตรการป้องกันและแก้ไขผลกระทบสิ่งแวดล้อม | รายละเอียดผลการปฏิบัติตามมาตรการป้องกัน<br>และแก้ไขผลกระทบสิ่งแวดล้อม | อ้างอิง | ปัญหา/อุปสรรค<br>และการแก้ไข |
|---|---|---|---|
| - ประชาสัมพันธ์โครงการคัดแยกมูลฝอย โดยอาจแบ่งออกเป็นมูลฝอยขายได้และขายไม่ได้ มูลฝอยที่ขายได้ เช่นกระดาษ ขวดแก้ว ขวดพลาสติก กระป๋องอลูมิเนียม ครวมภาชนะรองรับแยกต่างหาก เพื่อขายให้กับผู้ที่ต้องการต่อไป โดยโครงการอาจติดต่อผู้รับซื้อเข้ามารับซื้อเป็นประจำ ส่วนมูลฝอยที่ขายไม่ได้แต่มีการรณรงค์บริจาค เช่น ที่เปิดกระป๋องอลูมิเนียม หรือหนังสือและเสื้อผ้าที่ใช้แล้ว อาจมีการจัดกล่องรับบริจาคไว้ในบริเวณโครงการโดยโครงการคัดแยกนี้สามารถลดมูลฝอยที่จะต้องนำไปกำจัดได้เป็นอย่างดี อีกทั้งเป็นการลดค่าใช้จ่ายของโครงการอีกด้วย | - โครงการรณรงค์ประชาสัมพันธ์แก่ผู้พักอาศัยให้มีการคัดแยกขยะ โดยมีการจัดเตรียมถังขยะแบบแยกประเภทไว้ทุกชั้น รวมทั้งมีเจ้าหน้าที่แม่บ้านของอาคารทำการคัดแยกมูลฝอยขายได้ เช่นกระดาษ ขวดแก้ว ขวดพลาสติก กระป๋องอลูมิเนียม และติดต่อผู้รับซื้อของเก่ามารับซื้อต่อไป ซึ่งสามารถช่วยลดปริมาณมูลฝอยที่สำนักงานเขตบางพลัดต้องเก็บขนและกำจัดได้ | ภาพที่ 2.2-14 | - |

| <p>ภาพที่ 2.2-14 มูลฝอยแยกประเภทที่รอการขาย</p> | <p>ภาพที่ 2.2-15 ก๊อกน้ำสำหรับล้างห้องพักขยะ</p> |

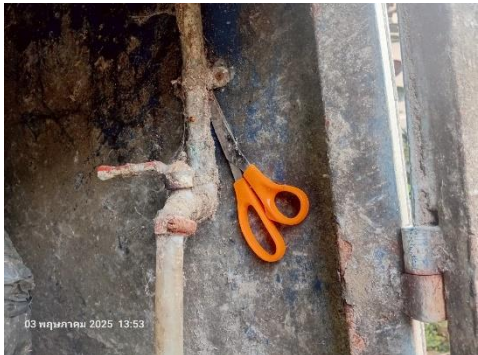
| มาตรการป้องกันและแก้ไขผลกระทบสิ่งแวดล้อม | รายละเอียดผลการปฏิบัติตามมาตรการป้องกันและแก้ไขผลกระทบสิ่งแวดล้อม | อ้างอิง | ปัญหา/อุปสรรคและการแก้ไข |
|---|---|---|---|
| - ล้างพื้นห้องพักขยะด้วยน้ำล้างพื้นและน้ำยาดับกลิ่นในช่วงเช้าของทุกวัน หลังจากรถเก็บมูลฝอยสำนักงานเขตบางพลัด เข้ามาจัดการเก็บขยะจนเสร็จเรียบร้อย สำหรับน้ำเสียจากการล้างพื้นให้ระบายลงระบบบำบัดน้ำเสียเพื่อทำการบำบัดต่อไป | - มีเจ้าหน้าที่ล้างพื้นห้องพักขยะทุกวันหลังจากรถเก็บมูลฝอยสำนักงานเขตบางพลัดเข้ามาเก็บขยะแล้ว โดยน้ำเสียจากการล้างพื้นจะไหลลงระบบบำบัดน้ำเสียเพื่อทำการบำบัดต่อไป | ภาพที่ 2.2-15 | - |

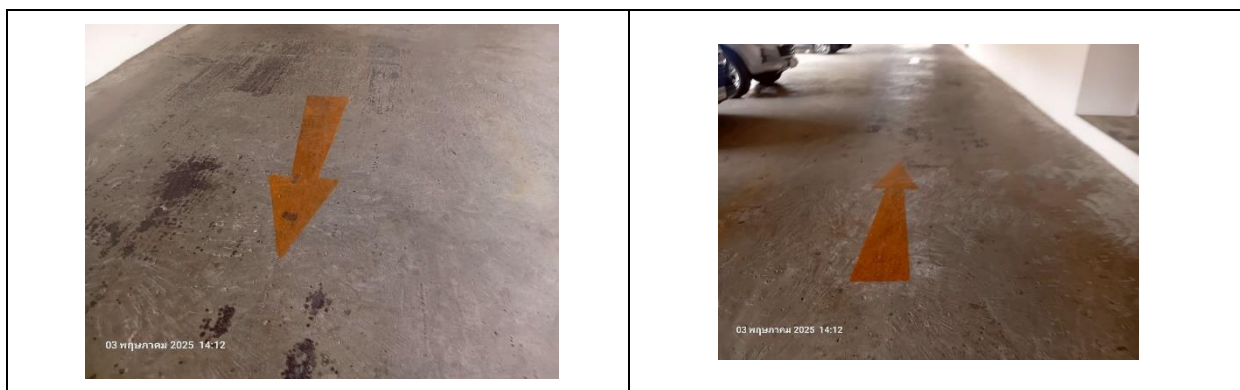
| มาตรการป้องกันและแก้ไขผลกระทบสิ่งแวดล้อม | รายละเอียดผลการปฏิบัติตามมาตรการป้องกันและแก้ไขผลกระทบสิ่งแวดล้อม | อ้างอิง | ปัญหา/อุปสรรคและการแก้ไข |
|---|---|---|---|
| ก) จัดทำป้ายและเครื่องหมายแสดงทางเข้า-ออก | - จัดทำป้ายและลูกศรแสดงทิศทางการจราจรบนพื้นถนน | ภาพที่ 2.2-16 | - |

ภาพที่ 2.2-16 เครื่องหมายลูกศรแสดงทิศทางการจราจรบนพื้นถนน

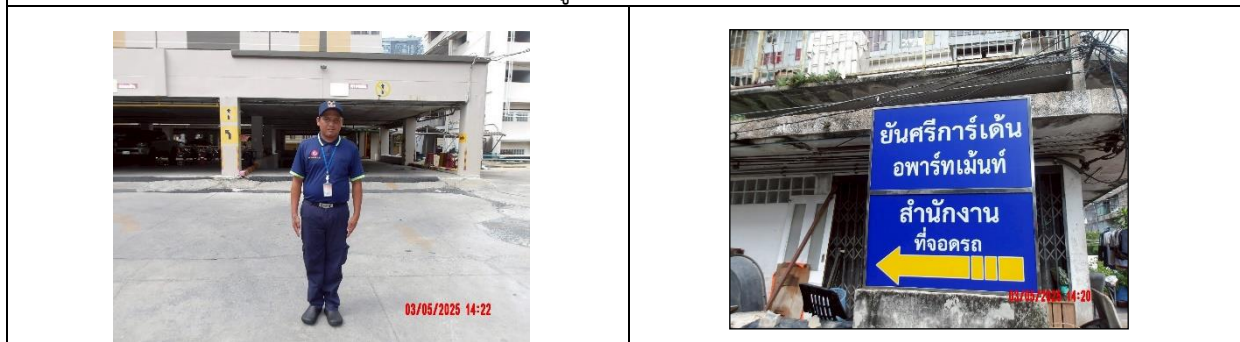
| มาตรการป้องกันและแก้ไขผลกระทบสิ่งแวดล้อม | รายละเอียดผลการปฏิบัติตามมาตรการป้องกันและแก้ไขผลกระทบสิ่งแวดล้อม | อ้างอิง | ปัญหา/อุปสรรคและการแก้ไข |
|---|---|---|---|
| ข) จัดให้มีเจ้าหน้าที่ควบคุมการจราจรบริเวณทางเข้า-ออก ตลอดเวลา | - มีเจ้าหน้าที่ควบคุมและอำนวยความสะดวกการจราจรบริเวณทางเข้า-ออกตลอดเวลา | ภาพที่ 2.2-17 | - |

| มาตรการป้องกันและแก้ไขผลกระทบสิ่งแวดล้อม | รายละเอียดผลการปฏิบัติตามมาตรการป้องกันและแก้ไขผลกระทบสิ่งแวดล้อม | อ้างอิง | ปัญหา/อุปสรรคและการแก้ไข |
|---|---|---|---|
| <b>3.6 การป้องกันอัคคีภัย (ต่อ)</b><br>- ต้องมีเจ้าหน้าที่คอยตรวจตราความเรียบร้อยตลอด 24 ชั่วโมง และอำนวยความสะดวกความปลอดภัยบริเวณทางเข้า-ออก โครงการ | - มีเจ้าหน้าที่รักษาความปลอดภัยคอยตรวจตราความเรียบร้อยตลอด 24 ชั่วโมง และอำนวยความสะดวกความปลอดภัยบริเวณทางเข้า-ออก | ภาพที่ 2.2-17 | - |

| มาตรการป้องกันและแก้ไขผลกระทบสิ่งแวดล้อม | รายละเอียดผลการปฏิบัติตามมาตรการป้องกันและแก้ไขผลกระทบสิ่งแวดล้อม | อ้างอิง | ปัญหา/อุปสรรคและการแก้ไข |
|---|---|---|---|
| 4.3 อาชีวอนามัยและความปลอดภัย<br>- กวดขันพนักงานรักษาความปลอดภัย ให้ปฏิบัติหน้าที่อย่างเคร่งครัด โดยให้มีความสามารถในการเข้าช่วยเหลือแจ้งเหตุ ได้อย่างทันทั่วทั้งที่ | - มีเจ้าหน้าที่รักษาความปลอดภัยคอยดูแลด้านความปลอดภัยภายในโครงการตลอด 24 ชั่วโมง | ภาพที่ 2.2-17 | - |

ภาพที่ 2.2-17 เจ้าหน้าที่ดูแลความปลอดภัย ควบคุม  
และอำนวยความสะดวกการจราจร

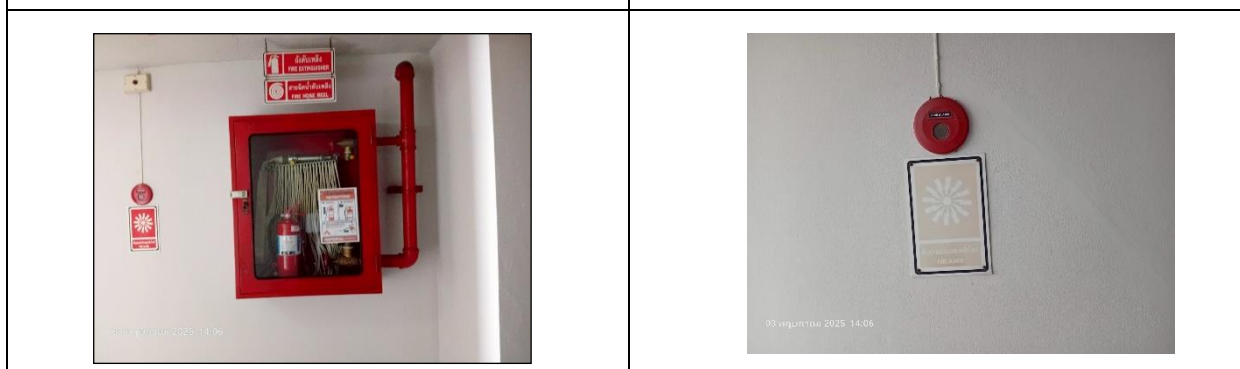
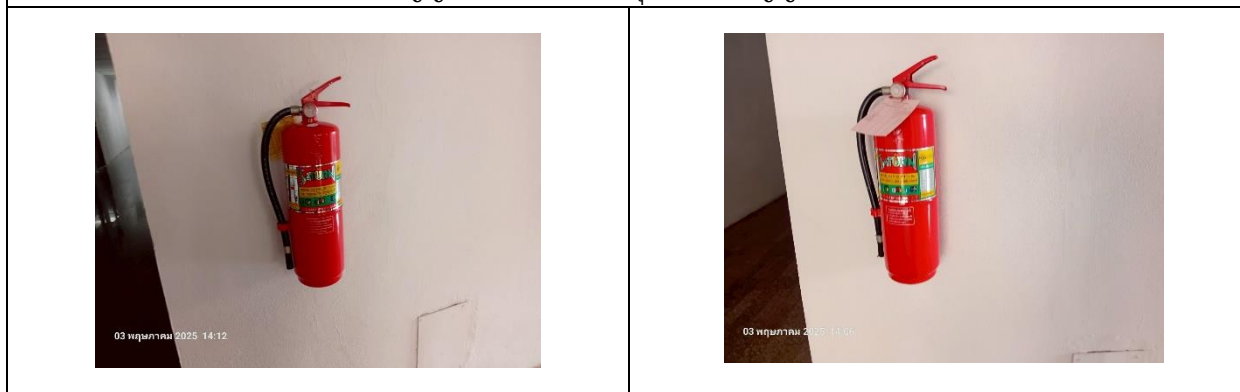
ภาพที่ 2.2-19 ระบบป้องกันและระงับอัคคีภัย

| มาตรการป้องกันและแก้ไขผลกระทบสิ่งแวดล้อม | รายละเอียดผลการปฏิบัติตามมาตรการป้องกันและแก้ไขผลกระทบสิ่งแวดล้อม | อ้างอิง | ปัญหา/อุปสรรคและการแก้ไข |
|---|---|---|---|
| <b>3.6 การป้องกันอัคคีภัย</b><br>- ดำเนินการตรวจสอบประสิทธิภาพอุปกรณ์ระบบดับเพลิงประจำทุก 6 เดือน | - มีการตรวจสอบประสิทธิภาพของถังดับเพลิงให้อยู่ในสภาพพร้อมใช้งานอยู่ตลอดเวลา | ภาพที่ 2.2-19<br>เอกสารแนบที่ 9 | - |
| - ติดต่อขอความช่วยเหลือเมื่อเกิดเหตุเพลิงไหม้จากหน่วยงานที่รับผิดชอบคือ สถานีดับเพลิงบางอ้อ โดยข้อมูลที่ต้องแจ้งคือ แจ้งเส้นทางเข้า-ออกหลักจุดติดตั้งหัวจ่ายน้ำดับเพลิง หมายเลขโทรศัพท์อยู่ที่ตำแหน่งบันไดหนีไฟ และผู้ติดต่อประสานงาน | - มีป้ายแนะนำการใช้ที่อุปกรณ์ดับเพลิง พร้อมทั้งติดป้ายหมายเลขฉุกเฉินไว้บริเวณพื้นที่ส่วนกลางเพื่อติดต่อได้ทันทีในกรณีที่เกิดเหตุฉุกเฉิน | ภาพที่ 2.2-19<br>และเอกสารแนบที่ 10 | - |

สายดับเพลิง สัญญาณเตือนภัย และปุ่มกดแจ้งสัญญาณเตือนภัยด้วยมือ

ถังดับเพลิงเคมี

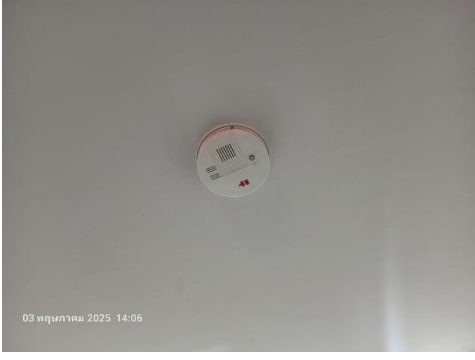
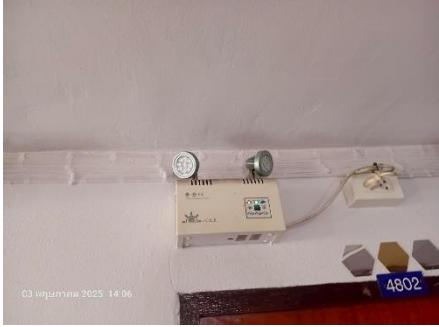
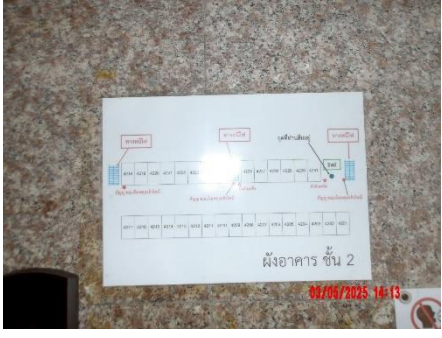
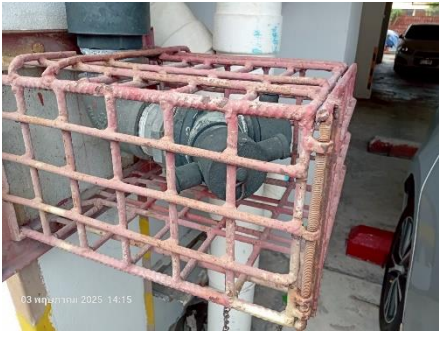
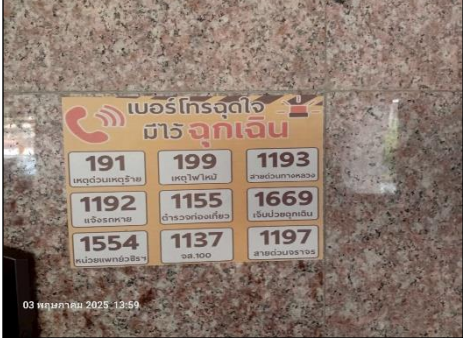
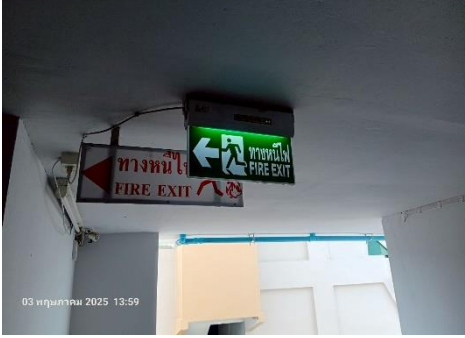
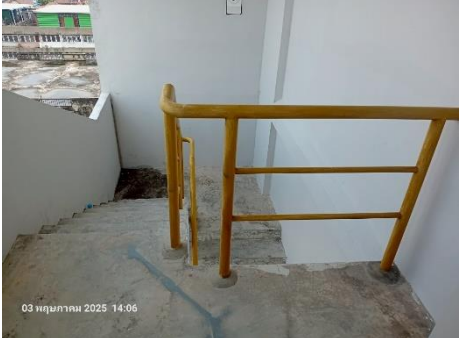
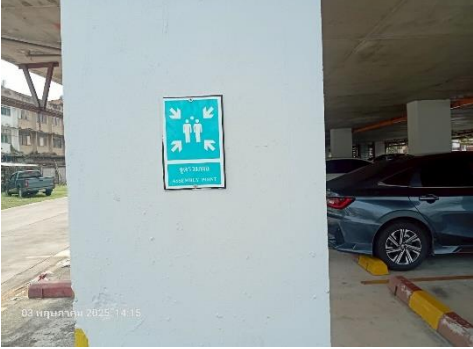
| <p>ภาพที่ 2.2-19 ระบบป้องกันและระงับอัคคีภัย (ต่อ)</p> | |

| มาตรการป้องกันและแก้ไขผลกระทบสิ่งแวดล้อม | รายละเอียดผลการปฏิบัติตามมาตรการป้องกันและแก้ไขผลกระทบสิ่งแวดล้อม | อ้างอิง | ปัญหา/อุปสรรคและการแก้ไข |
|---|---|---|---|
| - จัดให้มีจุดรวมคนที่ปลอดภัยภายในโครงการขนาด 450 ตร.ม อยู่บริเวณส่วนหน้าของโครงการสามารถรองรับจำนวนคนภายในโครงการได้ (600 คน) ได้อย่างเพียงพอ | - โครงการจัดให้มีจุดรวมคนกรณีเกิดเหตุฉุกเฉินไว้ที่บริเวณส่วนหน้าด้านทิศตะวันออกของโครงการ ซึ่งสามารถรองรับจำนวนคนภายในโครงการได้เพียงพอ | ภาพที่ 2.2-19 | - |

| มาตรการป้องกันและแก้ไขผลกระทบสิ่งแวดล้อม | รายละเอียดผลการปฏิบัติตามมาตรการป้องกันและแก้ไขผลกระทบสิ่งแวดล้อม | อ้างอิง | ปัญหา/อุปสรรคและการแก้ไข |
|---|---|---|---|
| - ประชาสัมพันธ์ให้ผู้พักอาศัยทราบเกี่ยวกับหมายเลขโทรศัพท์ที่ควรรู้ ในกรณีเกิดเหตุต่างๆ เช่น ไฟไหม้ โจรกรรม และให้ผู้พักอาศัยช่วยกันระมัดระวังคนแปลกหน้าที่เข้ามาภายในโครงการเพื่อป้องกันเหตุต่างๆ | - จัดทำป้ายแสดงหมายเลขโทรศัพท์ฉุกเฉินไว้ตามจุดต่างๆภายในพื้นที่โครงการ | ภาพที่ 2.2-19 | - |

| <p>เครื่องตรวจจับควัน</p> | <p>ระบบไฟฟ้าฉุกเฉิน</p> |
| <p>ป้ายแสดงแผนผังตำแหน่งทางหนีไฟ</p> | <p>หัวจ่ายน้ำดับเพลิง</p> |
| <p>หมายเลขโทรศัพท์ฉุกเฉิน</p> | <p>ป้ายแสดงทางหนีไฟ</p> |
| <p>บันไดหนีไฟ</p> | <p>จุดรวมพล</p> |

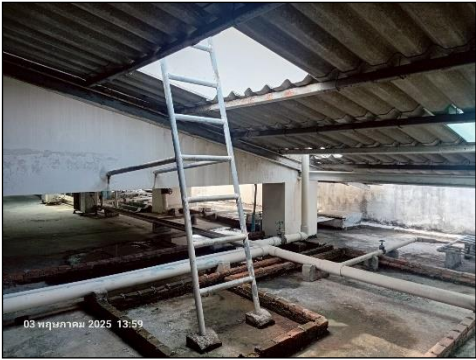
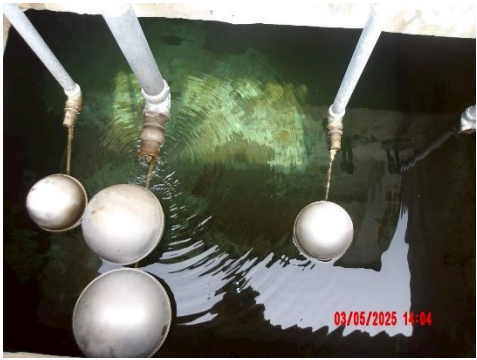
| ภาพที่ 2.2-19 (ต่อ) ระบบป้องกันและระงับอัคคีภัย | |

| ถึงเก็บน้ำสำรอง | |

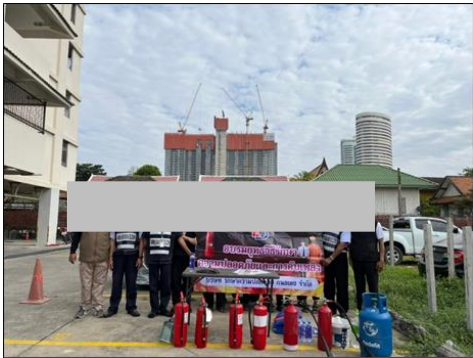
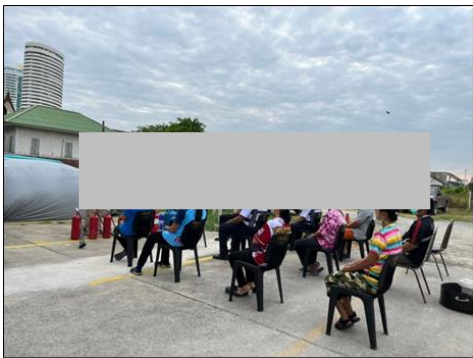
| มาตรการป้องกันและแก้ไขผลกระทบสิ่งแวดล้อม | รายละเอียดผลการปฏิบัติตามมาตรการป้องกันและแก้ไขผลกระทบสิ่งแวดล้อม | อ้างอิง | ปัญหา/อุปสรรคและการแก้ไข |
|---|---|---|---|
| - ต้องมีแผนป้องกันและควบคุมอัคคีภัยของโครงการพร้อมทั้งสนับสนุนการจัดตั้งกลุ่มอาสาสมัครของผู้พักอาศัย เพื่อเตรียมความพร้อมกรณีเกิดเพลิงไหม้ | - โครงการมีการอบรมยุทธวิธีรักษาความปลอดภัยและการดับเพลิงของบริษัท รักษาความปลอดภัย กนลเดช จำกัด เรียบร้อยแล้ว | ภาพที่ 2.2-20 | - |

| มาตรการป้องกันและแก้ไขผลกระทบสิ่งแวดล้อม | รายละเอียดผลการปฏิบัติตามมาตรการป้องกันและแก้ไขผลกระทบสิ่งแวดล้อม | อ้างอิง | ปัญหา/อุปสรรคและการแก้ไข |
|---|---|---|---|
| - ต้องมีการฝึกอบรมเจ้าหน้าที่เกี่ยวข้องกับอัคคีภัยของโครงการอย่างน้อยปีละ 1 ครั้ง | - โครงการมีการอบรมยุทธวิธีรักษาความปลอดภัยและการดับเพลิงของบริษัท รักษาความปลอดภัย กนลเดช จำกัด เรียบร้อยแล้ว | ภาพที่ 2.2-20 | - |

| ภาพที่ 2.2-20 อบรมยุทธวิธีรักษาความปลอดภัยและการดับเพลิง | |

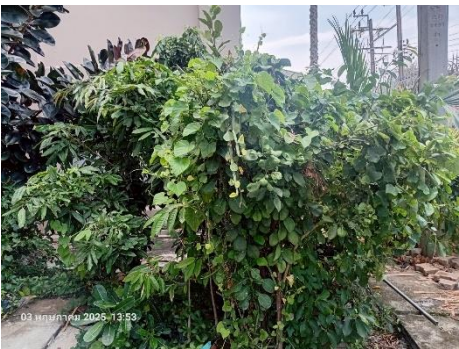
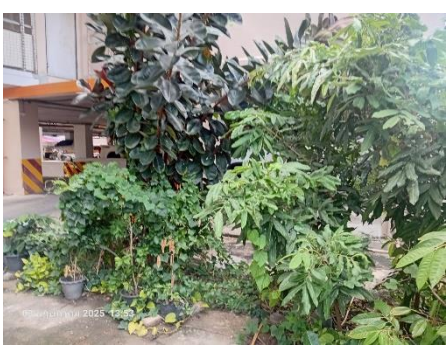
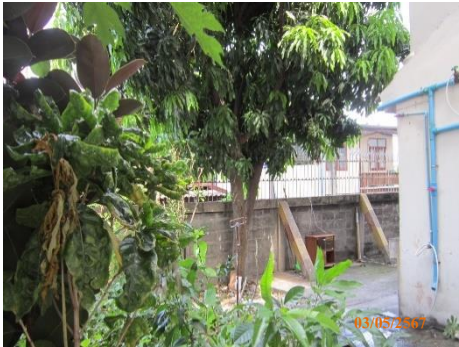
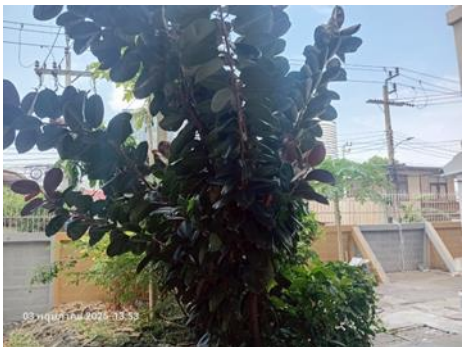
| มาตรการป้องกันและแก้ไขผลกระทบสิ่งแวดล้อม | รายละเอียดผลการปฏิบัติตามมาตรการป้องกันและแก้ไขผลกระทบสิ่งแวดล้อม | อ้างอิง | ปัญหา/อุปสรรคและการแก้ไข |
|---|---|---|---|
| - ปลูกต้นไม้ตามบริเวณพื้นที่สีเขียวให้มากที่สุด | - โครงการมีพื้นที่สีเขียวภายในโครงการ โดยได้เลือกปลูกต้นไม้ให้เหมาะกับสภาพพื้นที่ เช่น ต้นไทร มะม่วง มะละกอ กระจับปี่ ตะขบ เป็นต้น | ภาพที่ 2.2-21 | - |

| ภาพที่ 2.2-21 พื้นที่สีเขียว | |

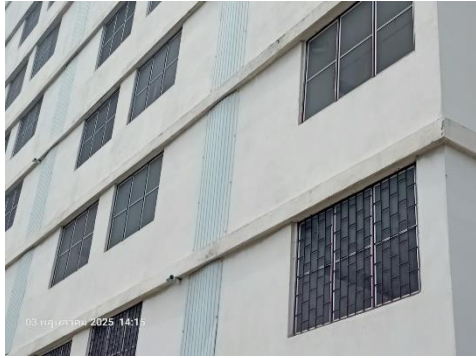
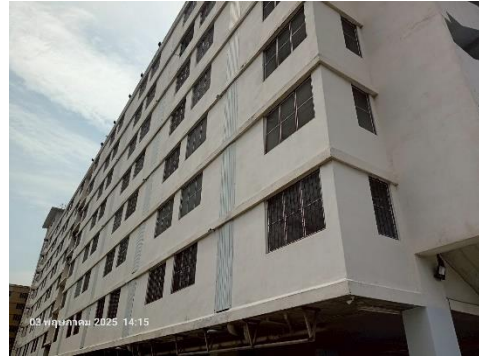
| มาตรการป้องกันและแก้ไขผลกระทบสิ่งแวดล้อม | รายละเอียดผลการปฏิบัติตามมาตรการป้องกันและแก้ไขผลกระทบสิ่งแวดล้อม | อ้างอิง | ปัญหา/อุปสรรคและการแก้ไข |
|---|---|---|---|
| <b>4.4 ประวัติศาสตร์และโบราณคดี</b><br>- ติดมุ้งลวดสีเข้มบริเวณระเบียง ซึ่งจะลดการมองเห็นจากภายนอก และจะเป็นการป้องกันสิ่งของร่วงหล่น หรือตกจากอาคารได้ | - ทางโครงการติดมุ้งลวดอลูมิเนียมตาถี่บริเวณระเบียงซึ่งช่วยลดการมองเห็นจากภายนอก และช่วยป้องกันสิ่งของร่วงหล่นจากอาคาร | ภาพที่ 2.2-22 | - |

ภาพที่ 2.2-22 มุ่งลาดอลูมิเนียม

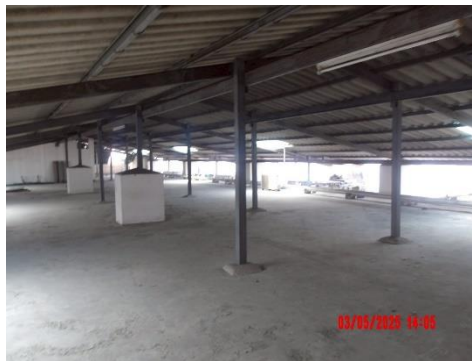
| มาตรการป้องกันและแก้ไขผลกระทบสิ่งแวดล้อม | รายละเอียดผลการปฏิบัติตามมาตรการป้องกัน<br>และแก้ไขผลกระทบสิ่งแวดล้อม | อ้างอิง | ปัญหา/อุปสรรค<br>และการแก้ไข |
|---|---|---|---|
| <b>4.6 มาตรการอนุรักษ์และลดการใช้พลังงาน</b><br>- การลดความร้อนจากแสงอาทิตย์ที่เข้ามาในอาคารโดยติดตั้งฉนวนกันความร้อน<br>ที่หลังคา หรือผนังที่กระทบกับแสงอาทิตย์ | - โครงการได้มีการติดตั้งฉนวนกันความร้อนที่หลังคาอาคาร | ภาพที่ 2.2-23 | - |

ภาพที่ 2.2-23 ฉนวนกันความร้อนบนชั้นดาดฟ้า
