ผลการปฏิบัติตามมาตรการป้องกัน แก้ไข และลดผลกระทบสิ่งแวดล้อม

## บทที่ 2

**ตารางที่ 2.1** สรุปผลการปฏิบัติตามมาตรการป้องกัน แก้ไข และลดผลกระทบสิ่งแวดล้อม โรงแรม อมารี ภูเก็ต  
ของบริษัท อิตัลไทยเรียลเอสเตท จำกัด ประจำเดือนมกราคม – มิถุนายน 2568

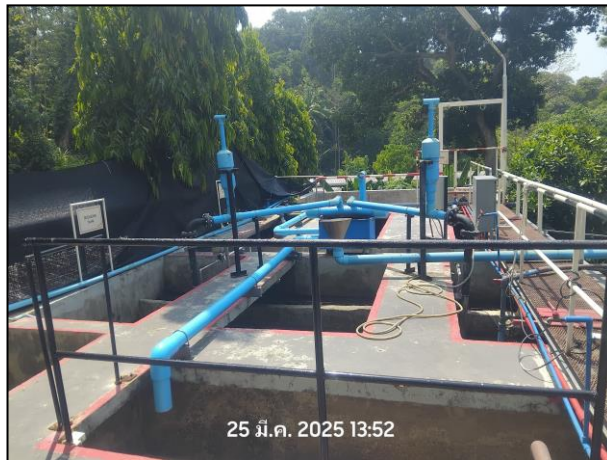
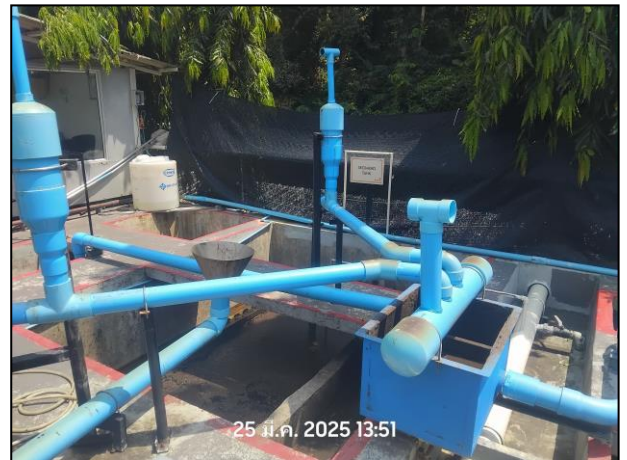
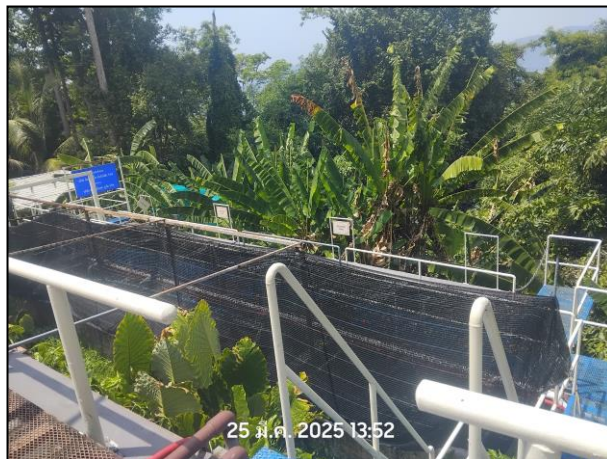
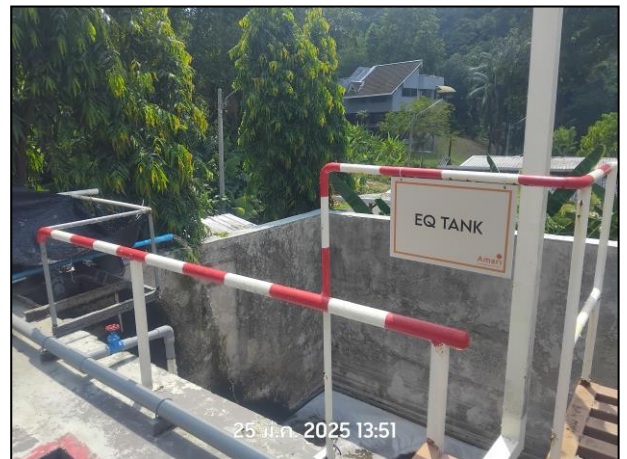
- โรงแรม จะต้องบำบัดน้ำเสียทั้งหมดจากทุกกิจกรรมของทุกอาคารโรงแรม ได้แก่ น้ำอาบ น้ำส้วม น้ำครัว น้ำซักรีด น้ำเสียจากห้องเก็บขยะมูลฝอยและน้ำเสียอื่นๆ ด้วยระบบบำบัดแบบ Activated Sludge โดยขนาดของระบบฯ จะต้องสามารถบำบัดน้ำเสียได้ไม่น้อยกว่า วันละ 300 ลบ.ม. ตามที่เสนอไว้ในรายงาน น้ำทิ้งหลังการบำบัดจักต้องมีคุณภาพได้ตามมาตรฐานน้ำทิ้งจากอาคาร ตามประกาศสำนักงานคณะกรรมการสิ่งแวดล้อมแห่งชาติอยู่เสมอ	- ปัจจุบัน โรงแรมใช้ระบบบำบัดน้ำเสียแบบ Extended Aeration Activated Sludge ซึ่งน้ำเสียที่เกิดจะอยู่ในช่วง 200-250 ลบ.ม./วัน และระบบบำบัดของโครงการสามารถรองรับและบำบัดน้ำเสียได้ไม่น้อยกว่าวันละ 250 – 300 ลบ.ม. โดยบำบัดน้ำเสียจากทุกกิจกรรม (รูปที่ 2.1)	ไม่พบปัญหา

รูปที่ 2.1 ระบบบำบัดน้ำเสียของโครงการ

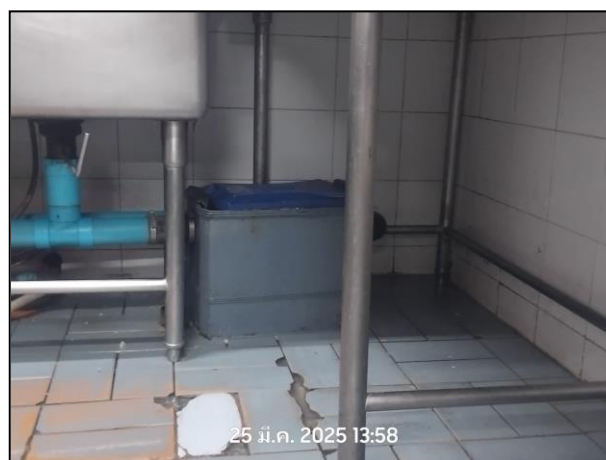
- โรงแรมต้องนำน้ำเสียจากครัวของทุกอาคารให้ผ่านบ่อดักไขมันก่อนระบายน้ำเสียเข้าสู่ระบบบำบัดน้ำเสียรวมของโรงแรม และจักต้องหมั่นดูแลทำความสะอาดบ่อดักไขมัน โดยการดักไขมันและขยะออกไปกำจัดเป็นประจำ เพื่อป้องกันไขมันเข้าสู่ระบบบำบัดน้ำเสีย	- น้ำเสียจากห้องครัวจะผ่านบ่อดักไขมันที่อยู่บริเวณใต้อ่างล้างจานก่อนเข้าสู่ระบบบำบัดรวมของโครงการ และทางโครงการได้ดูแลทำความสะอาดโดยให้ทางเทศบาลป่าตองสูบตะกอน เดือนละ 1 ครั้ง (รูปที่ 2.2)	ไม่พบปัญหา

รูปที่ 2.2 ถังตกไขมันใต้อ่างล้างจาน

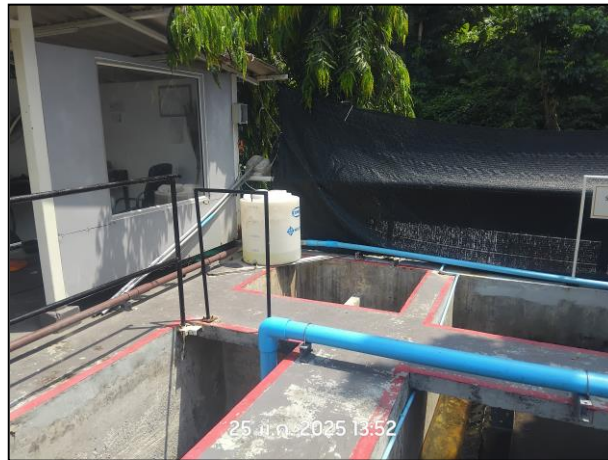
ผลกระทบสิ่งแวดล้อม	มาตรการป้องกันแก้ไขและลดผลกระทบ	รายละเอียดการปฏิบัติจริง	ปัญหาและแนวทางแก้ไข
	- โรงแรมฯ จะต้องเติมคลอรีนฆ่าเชื้อโรคในน้ำทิ้งหลังผ่าน การบำบัดแล้วอยู่เสมอ ตามที่เสนอไว้ในรายงานฯ โดย ควรติดตั้งระบบเครื่องเติมคลอรีนชนิดที่สามารถควบคุม ปริมาณคลอรีนได้	- ปัจจุบันโครงการ ใช้คลอรีนแบบน้ำ 10 % และมีการ ใช้ปั๊มพิดคลอรีนซึ่ง สามารถควบคุมปริมาณคลอรีนได้ (รูปที่ 2.3)	ไม่พบปัญหา

รูปที่ 2.3 ระบบคลอรีน

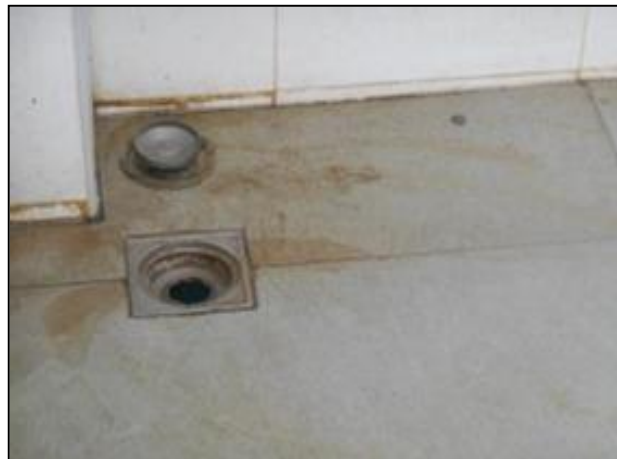
รูปที่ 2.4 ท่อระบายน้ำเสียจากห้องพักขยะเข้าสู่ระบบบำบัด

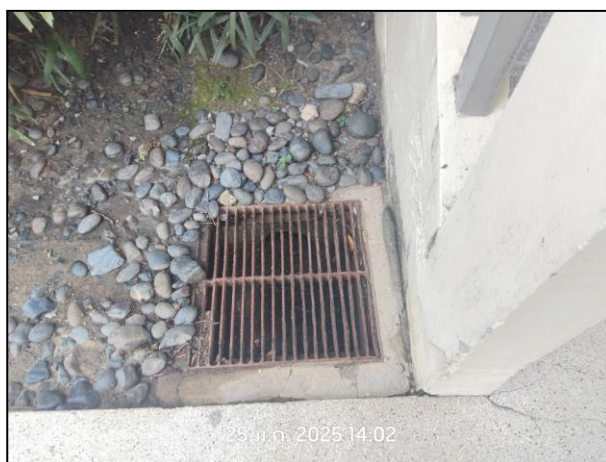
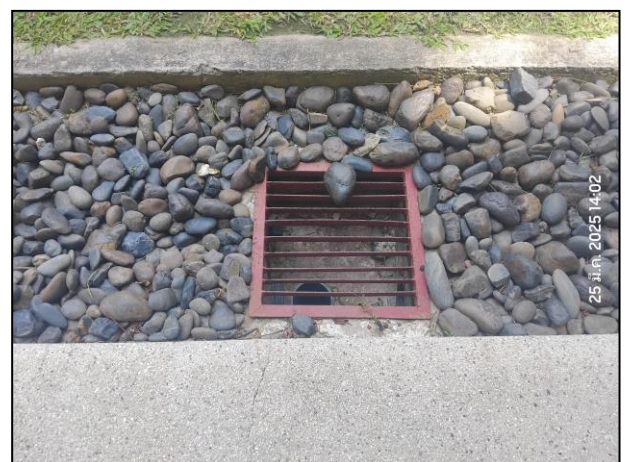
รูปที่ 2.5 ตะแกรงดักขยะ

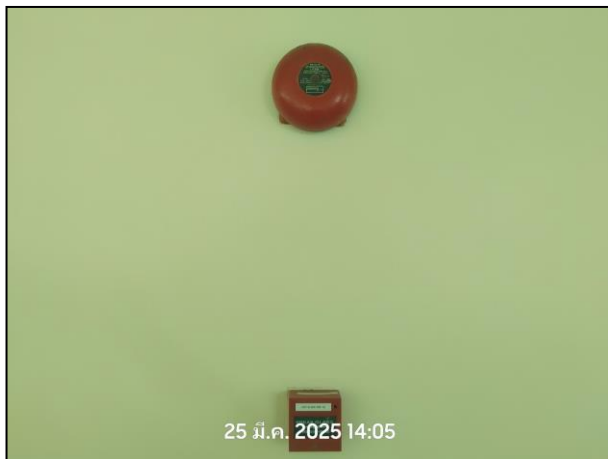
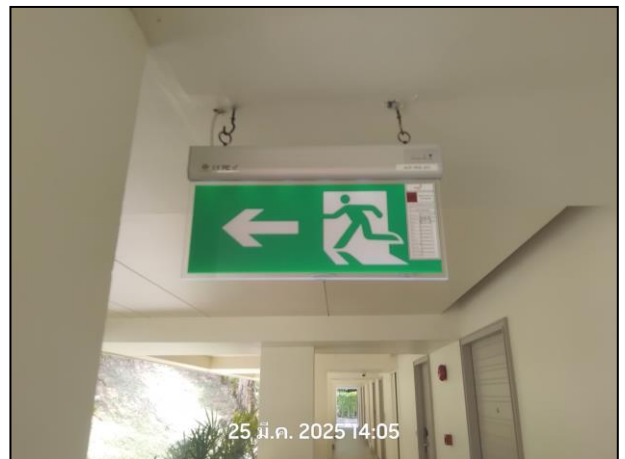
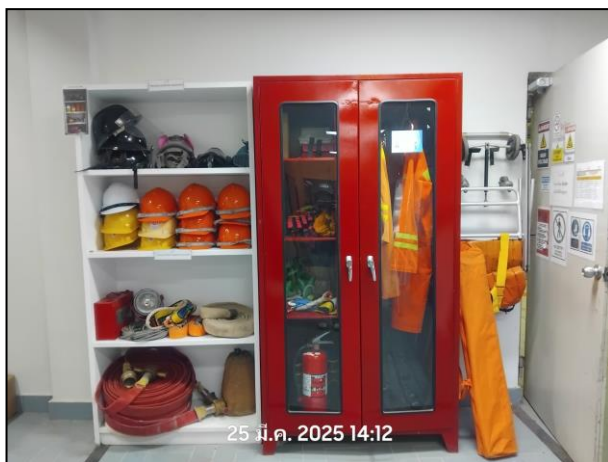
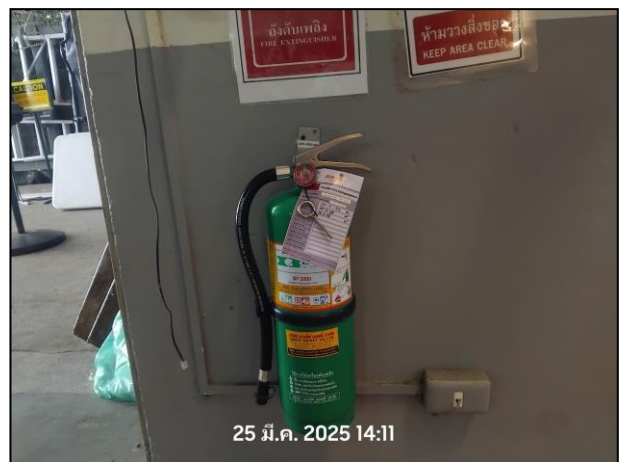
รูปที่ 2.9 ระบบป้องกันอัคคีภัย

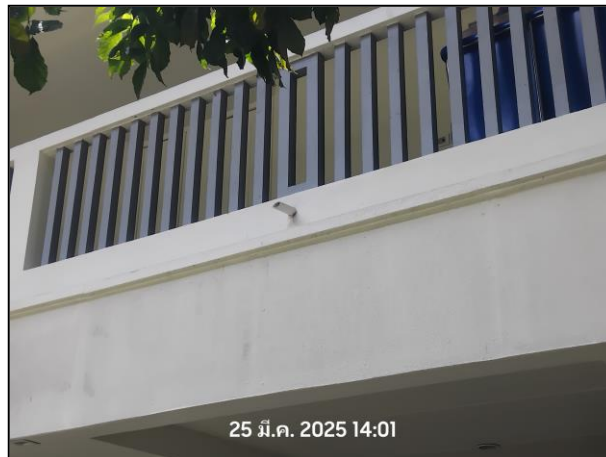
<p><b>1.2 การระบายน้ำ</b></p> <ul style="list-style-type: none"> <li>โรงแรมฯ ต้องแยกท่อระบายน้ำฝนและน้ำเสียของอาคารออกจากกันเพื่อป้องกันมิให้น้ำฝนเข้าสู่ระบบบำบัดน้ำเสีย ซึ่งจะเป็นการเพิ่มภาระการบำบัดให้แก่ระบบฯ และยังเป็นการป้องกันมิให้น้ำเสียจากโรงแรมฯ ระบายออกสู่ภายนอก</li> </ul>	<ul style="list-style-type: none"> <li>ทางโครงการมีระบบท่อระบายน้ำฝนและน้ำเสียของอาคารแยกออกจากกัน โดยท่อระบายน้ำฝน จะมีตะแกรงดักขยะก่อน และท่อน้ำเสียก็จะไหลเข้าสู่ระบบบำบัดน้ำเสียของโครงการต่อไป</li> </ul>	ไม่พบปัญหา
	<ul style="list-style-type: none"> <li>โรงแรมฯ จะต้องจัดทำบ่อดักตะกอนและตะแกรงดักขยะที่บริเวณปลายท่อระบายน้ำฝนทุกจุด ก่อนปล่อยระบายน้ำฝนลงสู่ทะเล</li> </ul>	<ul style="list-style-type: none"> <li>ทางโครงการมีรางน้ำฝนเพื่อระบายน้ำฝนลงสู่ทะเล</li> </ul>	ไม่พบปัญหา

รูปที่ 2.27 รางระบายน้ำจากอาคาร
