รายงานผลการปฏิบัติตามมาตรการป้องกันและ
แก้ไขผลกระทบสิ่งแวดล้อมและ
มาตรการติดตามตรวจสอบคุณภาพสิ่งแวดล้อม
โครงการ WALDEN Asoke (วอลเด็น อโศก)
(มกราคม ถึง มิถุนายน 2568)

เจ้าของโครงการ : นิติบุคคลอาคารชุด วอลเด็น อโศก
เลขที่ 122 ซอยสุขุมวิท 23 (ประสานมิตร)
แขวงคลองเตยเหนือ เขตวัฒนา กรุงเทพมหานคร
โทรศัพท์ :
จัดทำรายงานโดย : บริษัท ทัช พร็อพเพอร์ตี้ จำกัด
เลขที่ 59 ริมคลองพระโขนง แขวงพระโขนงเหนือ
เขตวัฒนา กรุงเทพมหานคร
โทรศัพท์ :

กรกฎาคม 2568

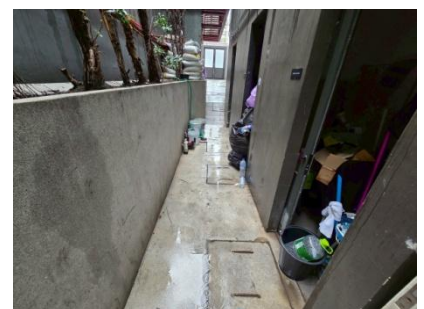
ภาพที่ 2.2-5 ระบบบำบัดน้ำเสียของโครงการ

บริเวณระบบบำบัดน้ำเสีย

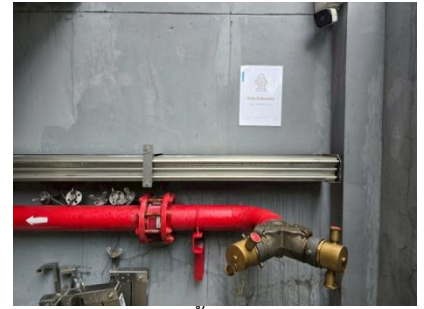
ภาพที่ 2.2-11 ระบบป้องกันและเตือนอัคคีภัย (ต่อ)

หัวรับน้ำดับเพลิง

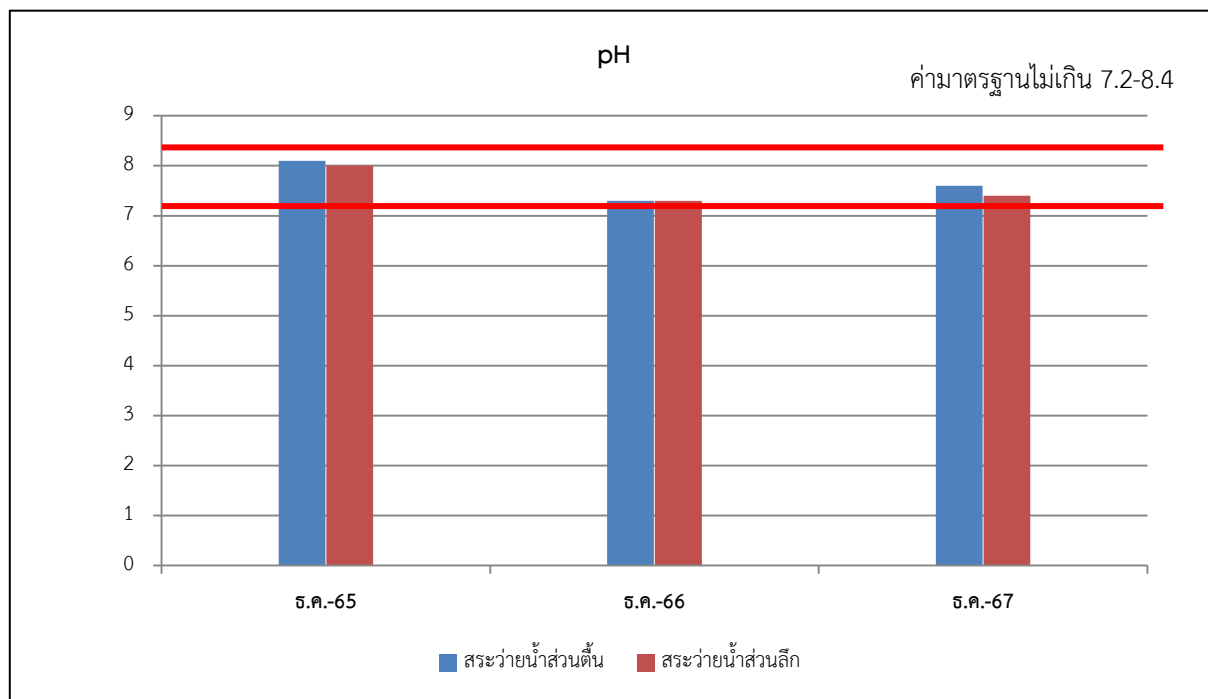
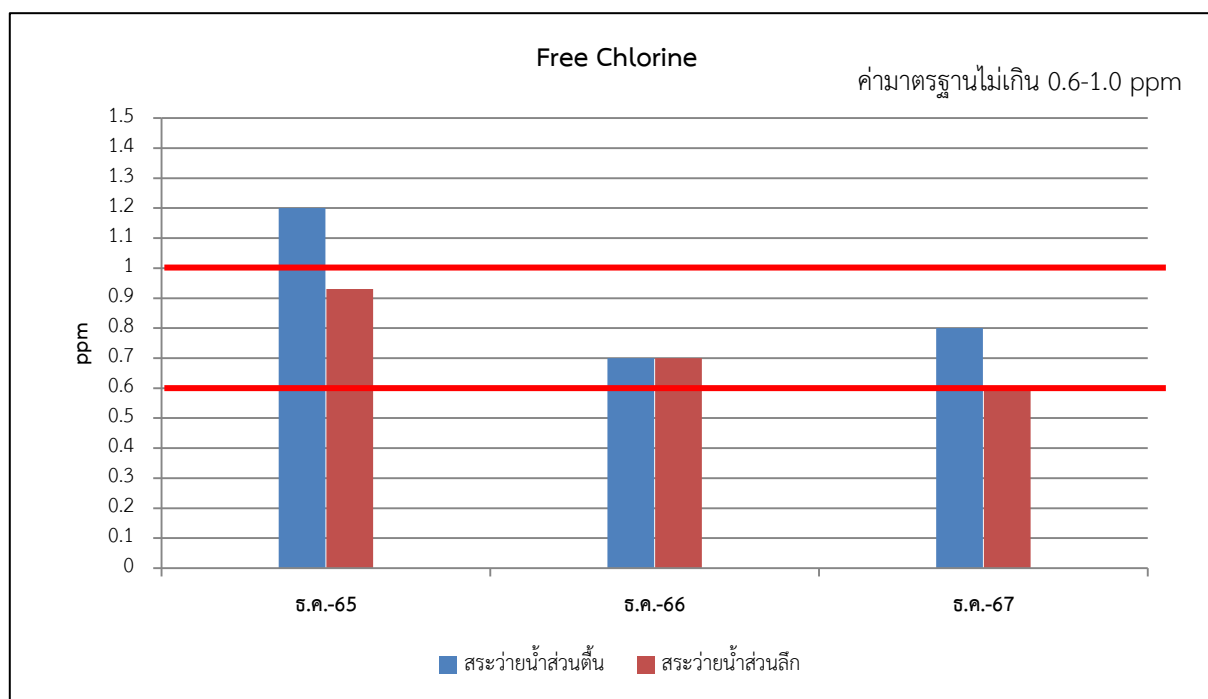
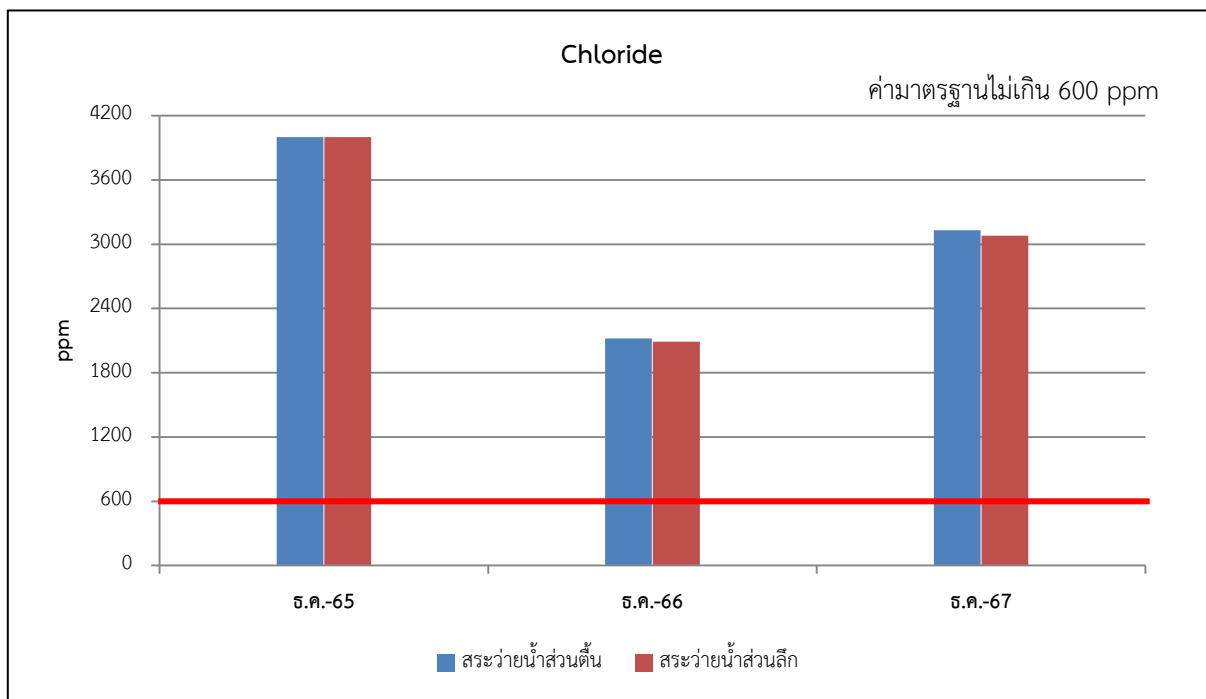
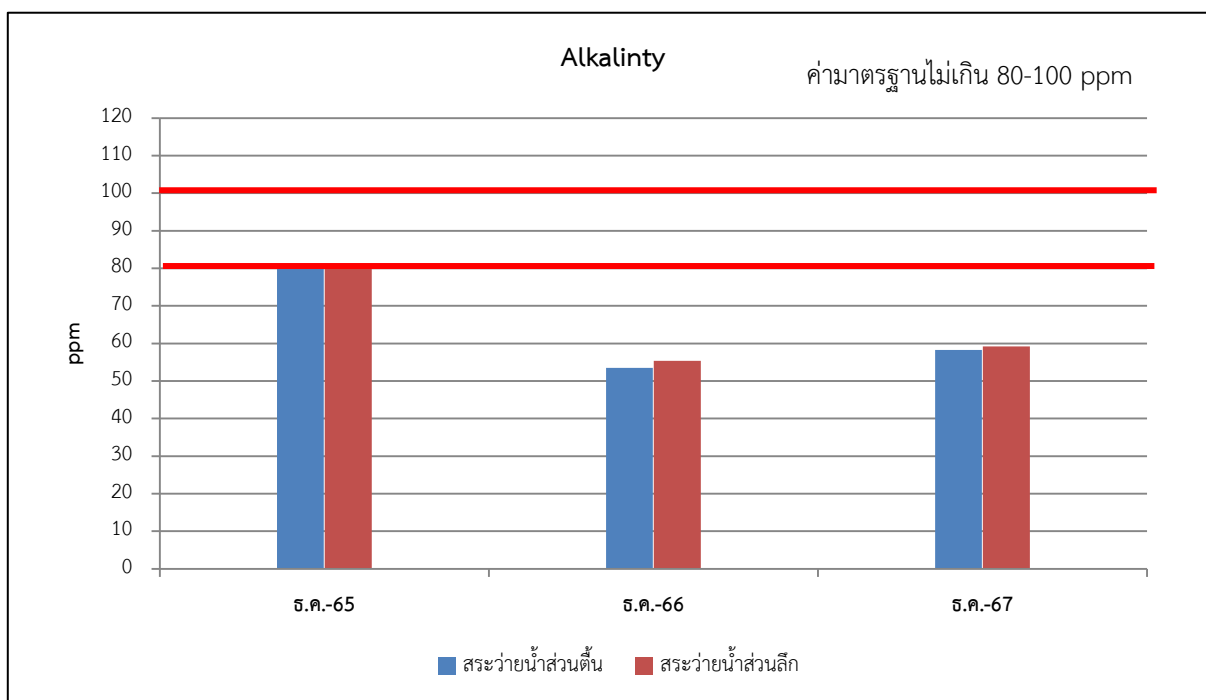
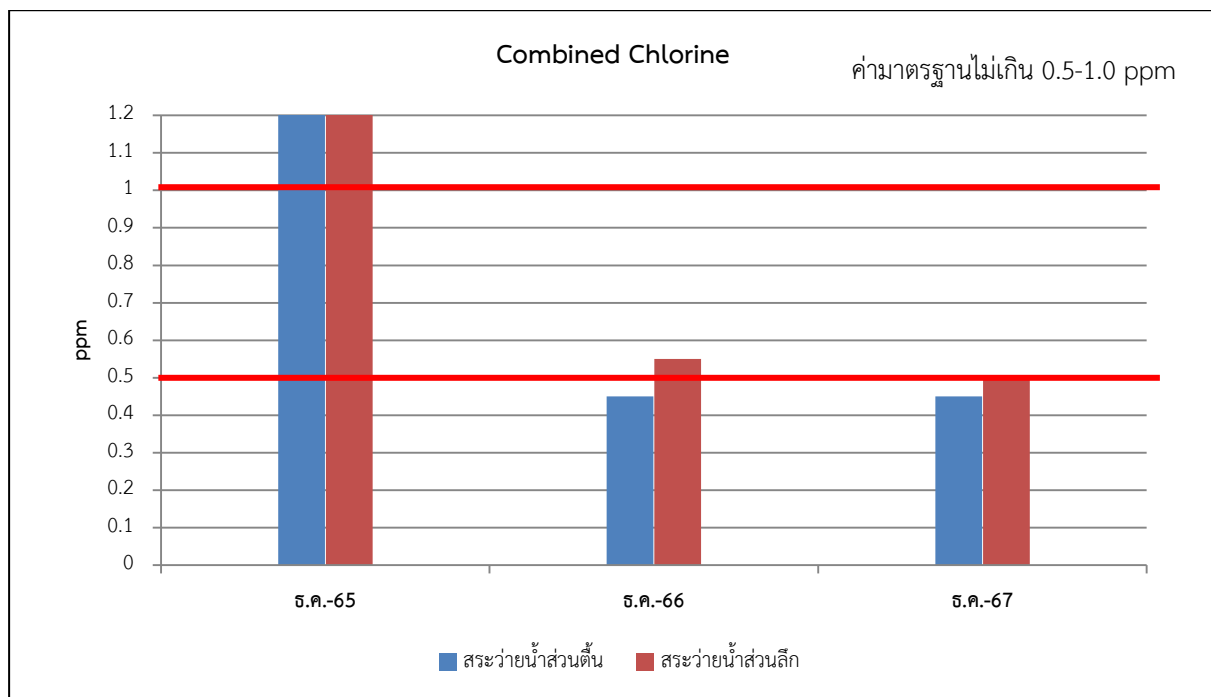
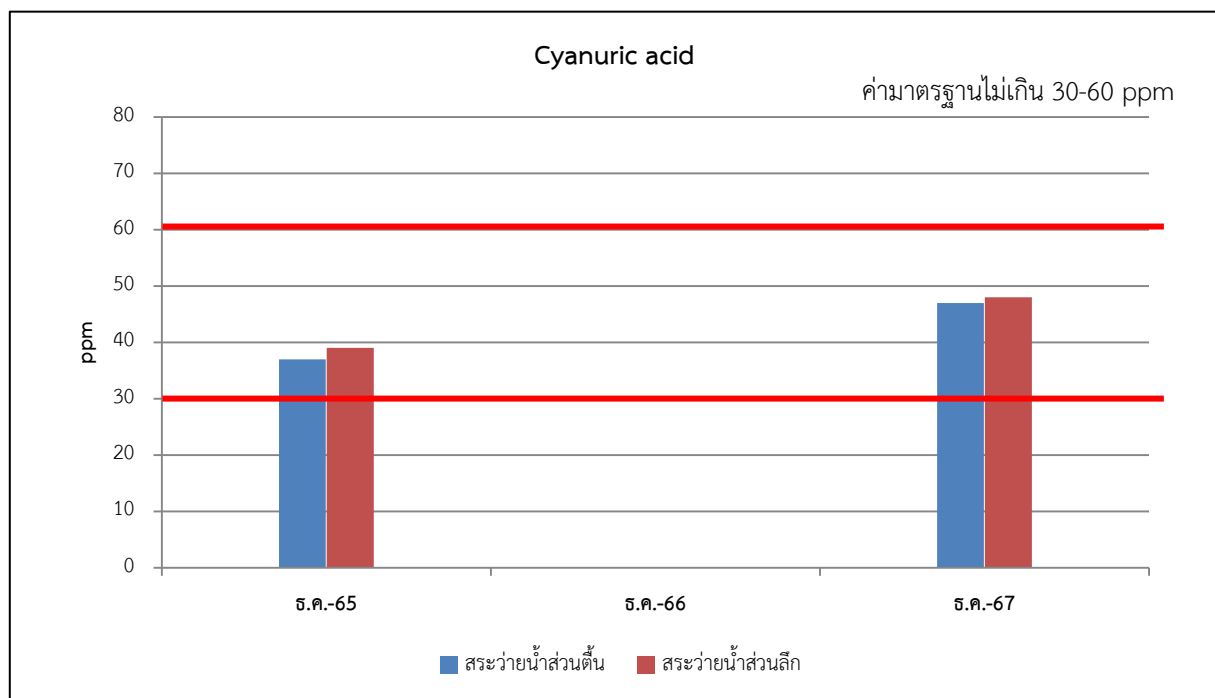
ภาพที่ 3.5-4 กราฟเปรียบเทียบผลการวิเคราะห์คุณภาพน้ำสระวายน้ำ

เมื่อเปรียบเทียบผลการวิเคราะห์คุณภาพน้ำสระว่ายน้ำของโครงการ WALDEN Asoke (วอลเด็น อัสโก) ย้อนหลัง พบว่า คุณภาพน้ำสระว่ายน้ำมีแนวโน้มเป็นไปตามเกณฑ์มาตรฐานอ้างอิงตามพระราชบัญญัติการสาธารณสุข พ.ศ. 2535 เรื่อง การควบคุมการประกอบกิจการสระว่ายน้ำ หรือกิจการอื่นๆ ในทำนองเดียวกัน แสดงดังตารางที่ 3.5-5 และภาพที่ 3.5-4

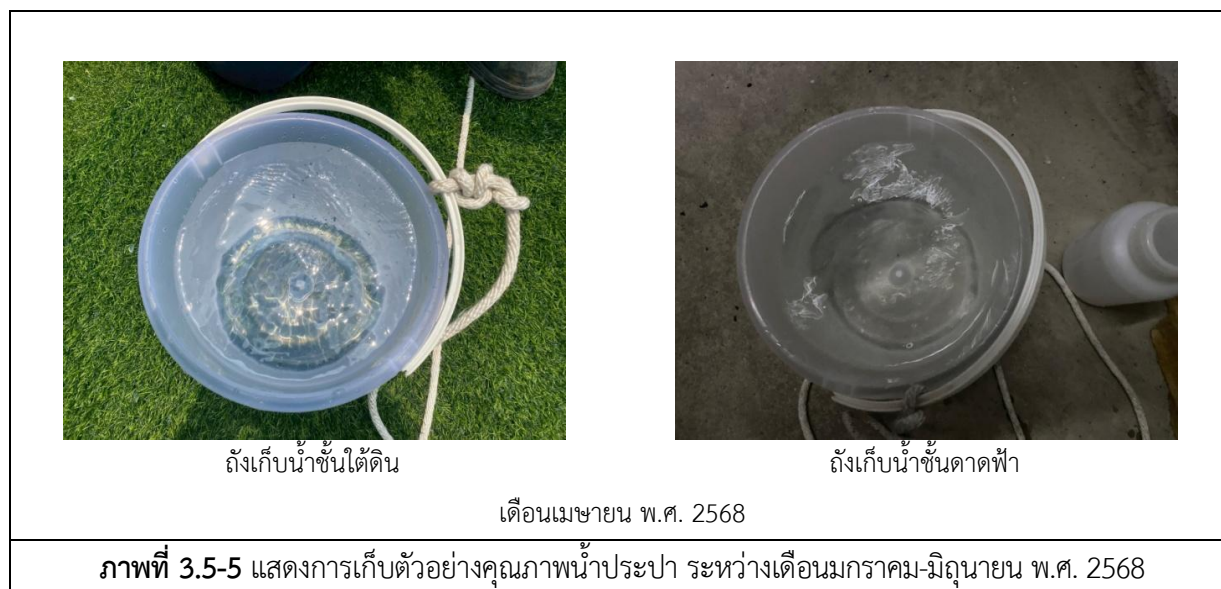
ตารางที่ 3.5-6 ผลการตรวจวิเคราะห์คุณภาพน้ำประปา

จากการวิเคราะห์คุณภาพน้ำประปาของโครงการ WALDEN Asoke (วาลเด็น อโศก) ในระหว่างเดือนมกราคม-มิถุนายน พ.ศ. 2568 พบว่า ส่วนใหญ่มีค่าอยู่ในเกณฑ์มาตรฐานกำหนด ยกเว้นค่าความขุ่น ในบางเดือนมีค่าไม่เป็นไปตามเกณฑ์มาตรฐานกำหนด อ้างอิงตามเกณฑ์กำหนด คุณภาพน้ำประปา การประปานครหลวง พ.ศ. 2565 แสดงดังตารางที่ 3.5-6

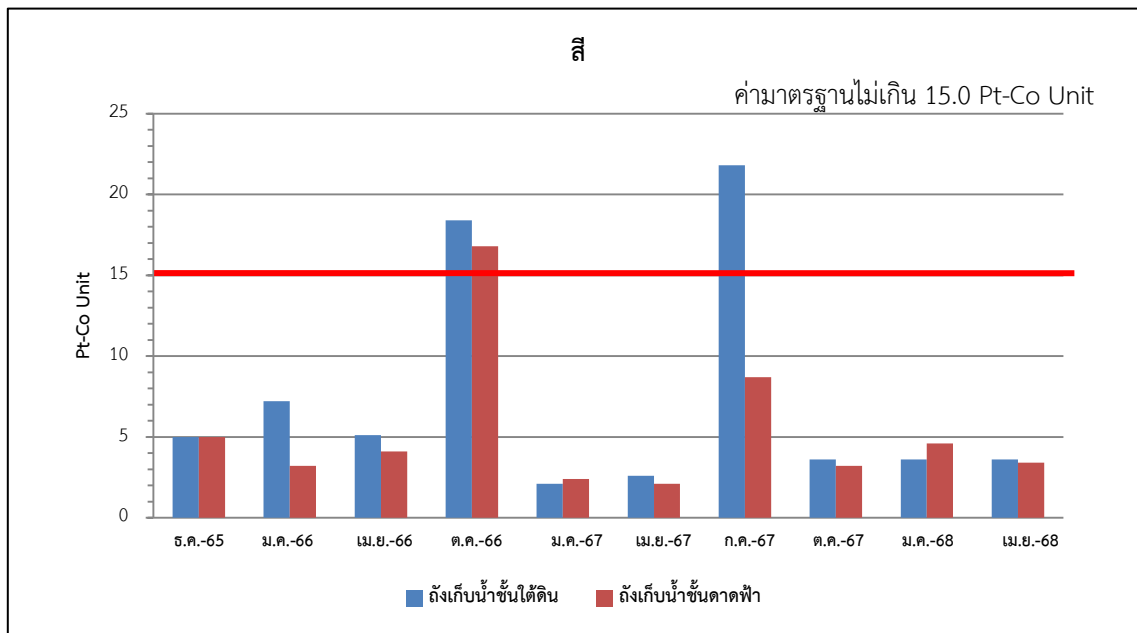
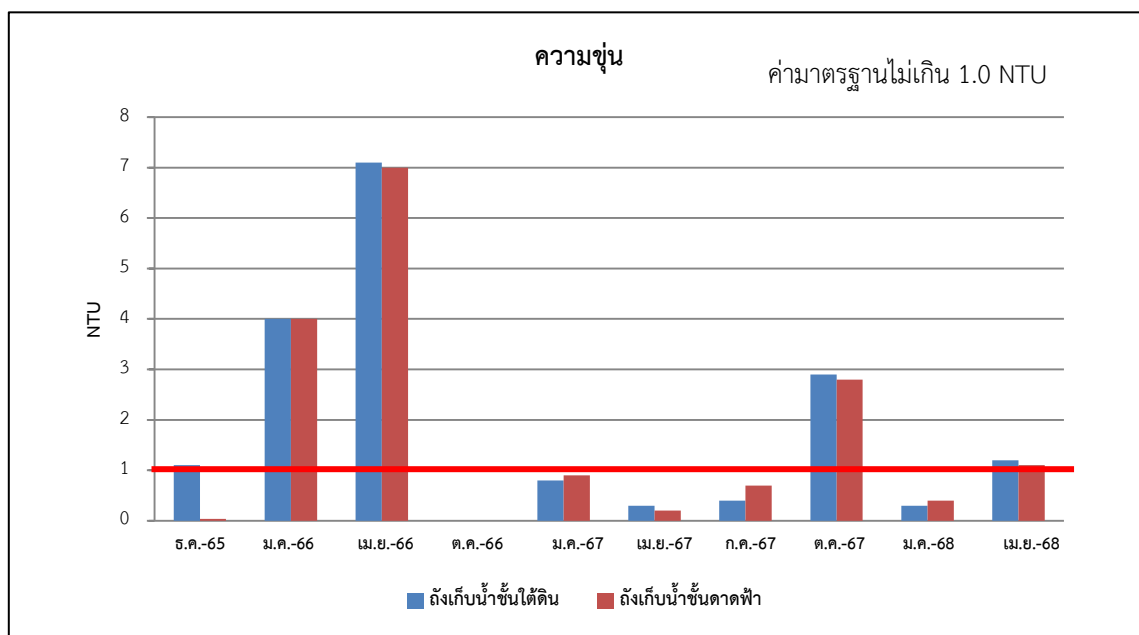
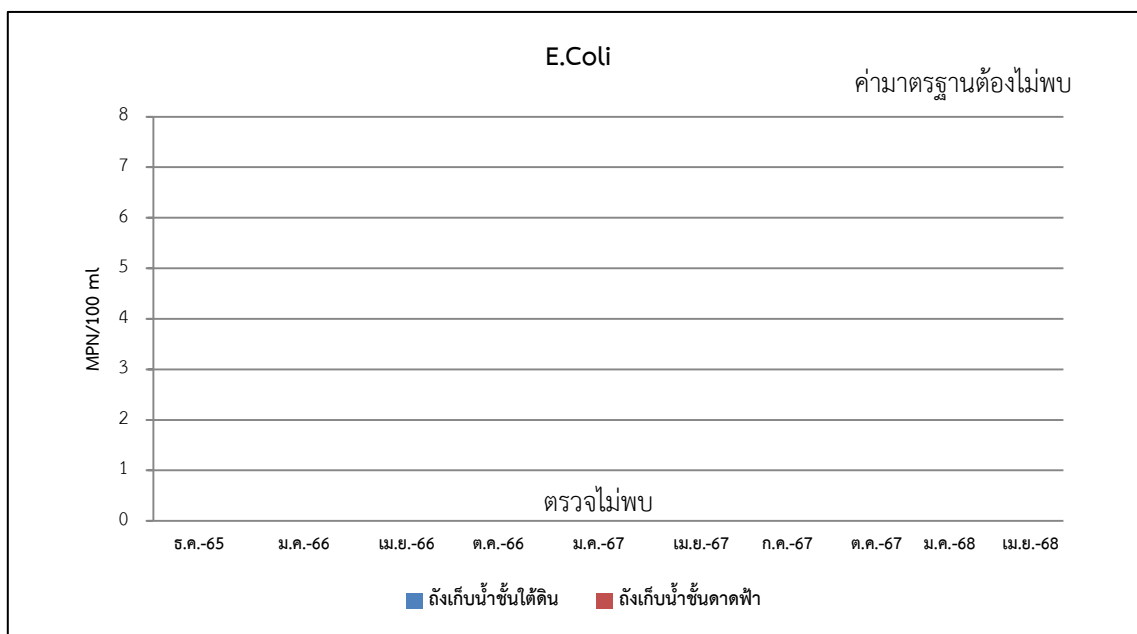
ภาพที่ 3.5-6 กราฟเปรียบเทียบผลการตรวจวิเคราะห์คุณภาพน้ำประปา

เมื่อเปรียบเทียบผลการวิเคราะห์คุณภาพน้ำประปาของโครงการ WALDEN Asoke (วาลเด็น อโศก) ย้อนหลัง พบว่า คุณภาพน้ำประปามีแนวโน้มเป็นไปตามเกณฑ์มาตรฐานอ้างอิงตามเกณฑ์กำหนด คุณภาพน้ำประปา การประปานครหลวง พ.ศ. 2565 แสดงดังตารางที่ 3.5-7 และภาพที่ 3.5-6
