ผลการปฏิบัติตามมาตรการป้องกันและ  
แก้ไขผลกระทบสิ่งแวดล้อม

## บทที่ 2

### ผลการปฏิบัติตามมาตรการป้องกันและแก้ไขผลกระทบสิ่งแวดล้อม

โครงการ SERRANO CONDOMINIUM ตั้งอยู่ที่ถนนพระราม 2 ซอย 54 แขวงสามตำบล เขตบางขุนเทียน กรุงเทพมหานคร ดำเนินการโดย บริษัท อินสปายด์เอสเตท จำกัด ประกอบด้วย อาคารชุดสูง 8 ชั้น จำนวน 2 อาคาร และอาคารสโมสร สูง 3 ชั้น จำนวน 1 อาคาร มีจำนวนห้องชุดรวมทั้งสิ้น 459 ห้อง พร้อมสิ่งอำนวยความสะดวกและบริการ เช่น สระว่ายน้ำ ห้องออกกำลังกาย สวนหย่อม และที่จอดรถยนต์ เป็นต้น โดยโครงการได้รับหนังสือเห็นชอบรายงาน EIA จากสำนักงานนโยบายและแผนทรัพยากรธรรมชาติและสิ่งแวดล้อมที่ ทส 1009.5/1461 ลงวันที่ 12 กุมภาพันธ์ 2557 (ภาคผนวก ก) ทั้งนี้ตามหนังสือฉบับดังกล่าวได้กำหนดให้ทางโครงการต้องเสนอรายงานผลการปฏิบัติตามมาตรการป้องกันและแก้ไขผลกระทบสิ่งแวดล้อม และมาตรการตรวจสอบคุณภาพสิ่งแวดล้อมต่อหน่วยงานที่เกี่ยวข้องเพื่อพิจารณาทุก 6 เดือน

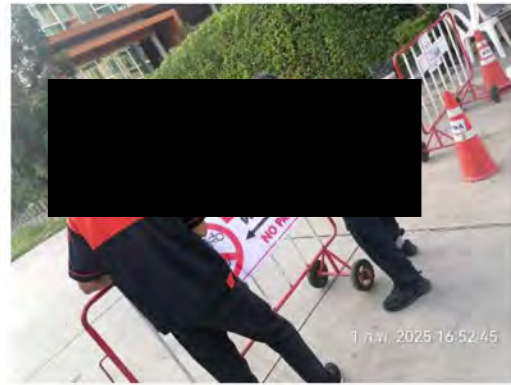
การซ่อมแซมถนน

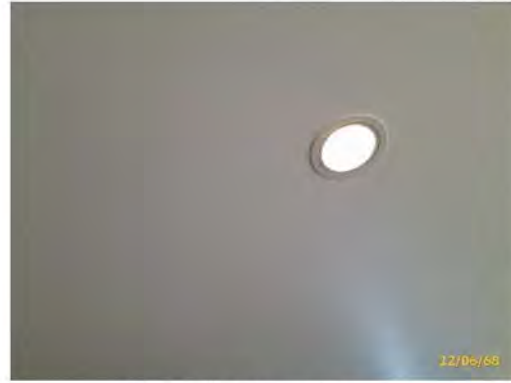
เดินสายไฟฟ้าด้วยความไม่เป็นระเบียบ
