## บทที่ 4

จากผลการติดตามตรวจสอบผลการปฏิบัติตามมาตรการป้องกันและแก้ไขผลกระทบสิ่งแวดล้อมและมาตรการติดตามตรวจสอบผลกระทบสิ่งแวดล้อมโครงการ SERRANO CONDOMINIUM (ระยะดำเนินการ) ระหว่างเดือนมกราคม ถึง มิถุนายน 2568 พบว่า โครงการฯ มีการปฏิบัติตามมาตรการฯ เป็นส่วนใหญ่ แต่ยังคงมีมาตรการฯ บางมาตรการที่ทางโครงการไม่ได้ปฏิบัติ ปฏิบัติไม่ได้ ปฏิบัติได้แต่ไม่มีประสิทธิภาพ หรือยังไม่ถึงเวลาปฏิบัติโดยสามารถสรุปได้ดังตารางที่ 4-1

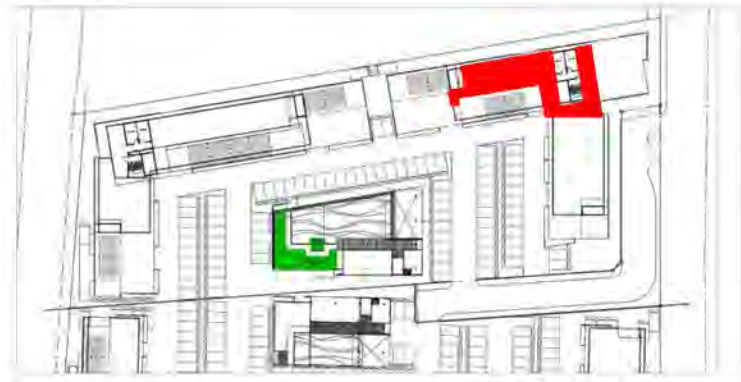
| องค์ประกอบทางสิ่งแวดล้อม | มาตรการป้องกันและแก้ไขผลกระทบสิ่งแวดล้อมที่ได้ปฏิบัติ ปฏิบัติไม่ได้ ปฏิบัติได้แต่ไม่มีประสิทธิภาพ และยังไม่ถึงเวลาปฏิบัติ | การดำเนินการในปัจจุบัน/แนวทางการดำเนินการ |
|---|---|---|
| 1.1 สภาพภูมิอากาศ (ต่อ) | | <p>พื้นที่สีเขียวชั้นดาดฟ้าอาคาร A โครงการ SERRANO CONDOMINIUM Phase 1</p> |

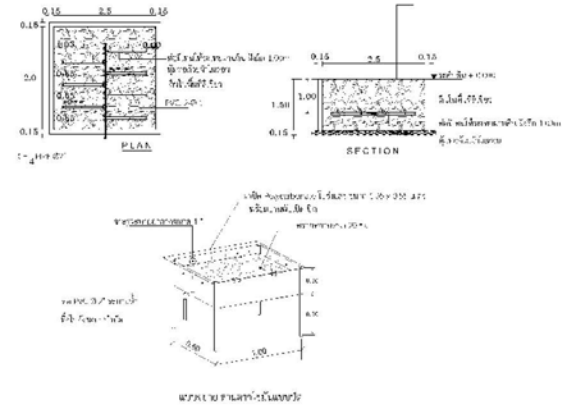
| องค์ประกอบทางสิ่งแวดล้อม | มาตรการป้องกันและแก้ไขผลกระทบสิ่งแวดล้อมที่ไม่ได้ปฏิบัติ ปฏิบัติไม่ได้ ปฏิบัติได้แต่ไม่มีประสิทธิภาพ และยังไม่ถึงเวลาปฏิบัติ | การดำเนินการในปัจจุบัน/แนวทางการดำเนินการ |
|---|---|---|
| | - จัดให้มีการกำจัดละอองลอย (Aerosol) ที่เกิดจากระบบบำบัดน้ำเสีย ด้วยวิธี Soil Bed โดยอาศัยการดูดซับของเนื้อดิน และแบคทีเรียในดินบริเวณพื้นที่สีเขียวรวมทั้งสิ้น 4 แห่ง ขนาดพื้นที่รวม 2 ตารางเมตร | <p><b>การดำเนินการในปัจจุบัน</b></p> <p>- ปฏิบัติไม่ได้ : ปัจจุบันโครงการยังไม่ได้จัดให้มีการกำจัดละอองลอยที่เกิดจากระบบการเติมอากาศ ของระบบบำบัดน้ำเสียซึ่งจากการสอบถามเจ้าหน้าที่โครงการ ทราบว่าระบบดังกล่าวมิได้ถูกก่อสร้างขึ้น ตั้งแต่ต้น อนึ่งโครงการได้มีหนังสือสอบถามและให้ดำเนินการไปยังผู้พัฒนาโครงการ แต่ไม่มีการตอบรับ จากผู้พัฒนาโครงการแต่อย่างใด</p> |

| องค์ประกอบทางสิ่งแวดล้อม | มาตรการป้องกันและแก้ไขผลกระทบสิ่งแวดล้อมที่ไม่ได้ปฏิบัติ ปฏิบัติไม่ได้ ปฏิบัติได้แต่ไม่มีประสิทธิภาพ และยังไม่ถึงเวลาปฏิบัติ | การดำเนินการในปัจจุบัน/แนวทางการดำเนินการ |
|---|---|---|
| 1.7 ทรัพยากรน้ำ (ต่อ) | | <p><b>แนวทางการดำเนินการ</b></p> <p>- จากการสำรวจสภาพปัจจุบันพบว่าภายในพื้นที่โครงการยังมิได้จัดให้มีระบบกำจัดละอองลอย (Aerosol) (ด้วยวิธี Soil Bed) ตามที่เสนอไว้ในรายงานการประเมินผลกระทบสิ่งแวดล้อมแต่อย่างใด ทั้งนี้ผู้จัดทำรายงานขอแนะนำให้นิติบุคคลฯ ควรติดต่อผู้พัฒนาโครงการ เพื่อให้บริษัทดังกล่าวแสดงเหตุผลของการไม่มีระบบดังกล่าว พร้อมทั้งแจ้งให้ผู้พัฒนาโครงการเข้ามาดำเนินการให้เป็นไปตามที่เสนอไว้ในรายงานฯ หากเหตุผลที่อ้างไม่มีน้ำหนักเพียงพอ ทั้งนี้ในกรณีที่เหตุผลที่อ้างถึงมีน้ำหนักเพียงพอให้ทำการเปลี่ยนแปลงมาตรการโดยใช้กระบวนการตามข้อที่ 5 (5) ของประกาศกระทรวงทรัพยากรธรรมชาติและสิ่งแวดล้อม เรื่อง หลักเกณฑ์ และวิธีการจัดทำรายงานผลการปฏิบัติตามมาตรการที่กำหนดไว้ในรายงานการประเมินผลกระทบสิ่งแวดล้อมซึ่งผู้ดำเนินการ หรือผู้ขออนุญาต จะต้องจัดทำเมื่อได้รับอนุญาตให้ดำเนินโครงการหรือกิจการแล้ว พ.ศ. 2561</p> <div data-bbox="1451 882 2011 1289"> </div> <p>ระบบกำจัดมีเทน (CH<sub>4</sub>) และระบบกำจัดละอองลอย (Aerosol)</p> |
