บทที่ 2

ผลการปฏิบัติตามมาตรการป้องกันและแก้ไขผลกระทบสิ่งแวดล้อม และมาตรการติดตามตรวจสอบผลกระทบสิ่งแวดล้อม

2.1 มาตรการป้องกันและแก้ไขผลกระทบสิ่งแวดล้อม

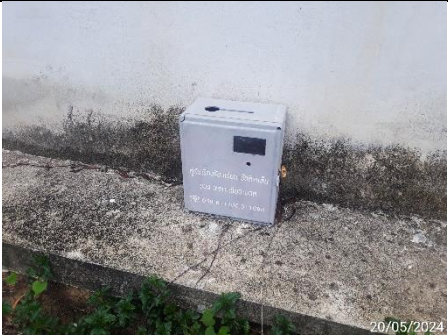
| มาตรการป้องกันและแก้ไขผลกระทบสิ่งแวดล้อม | ผลการปฏิบัติตามมาตรการฯ | ปัญหา อุปสรรค ที่ไม่สามารถปฏิบัติตามมาตรการ และแนวทางแก้ไข | ภาพประกอบ |
|---|---|--|---|
| ระยะดำเนินการทำเหมืองและสิ้นสุดการทำเหมือง 1. ให้มีจุดรับเรื่องราวร้องทุกข์ความเดือดร้อนของประชาชนที่เกิดจากกิจกรรมการทำเหมืองแร่ และกิจกรรมที่เกี่ยวข้อง ในกรณีที่มีผู้ร้องเรียน ผู้ถือประทานบัตรจะต้องดำเนินการแก้ไข และให้ความช่วยเหลือด้วยความเป็นธรรม | - จัดให้มีกล่องรับความคิดเห็นไว้บริเวณสำนักงานภายในโครงการและมีป้ายแสดงรายละเอียดเบอร์โทรศัพท์ติดต่อหากต้องการร้องเรียน - ตั้งแต่เปิดการทำเหมืองยังไม่มีผู้ร้องเรียนแต่อย่างใด | - ไม่มี | กล่องรับเรื่องราวร้องทุกข์ |

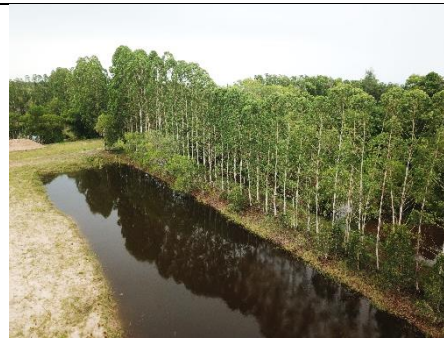
| มาตรการป้องกันและแก้ไข ผลกระทบสิ่งแวดล้อม | ผลการปฏิบัติตามมาตรการฯ | ปัญหา อุปสรรค ที่ไม่สามารถปฏิบัติ ตามมาตรการ และแนวทางแก้ไข | ภาพประกอบ |
|--|--|--|--|
| 3. ให้ปรับปรุงฟื้นฟูพื้นที่โครงการที่ผ่านการทำ เหมืองแร่แล้ว และพื้นที่สิ้นสุดการใช้ประโยชน์แล้ว ตามแผนงานที่ได้เสนอไว้ในรายงานผลกระทบ สิ่งแวดล้อมเบื้องต้น พร้อมทั้งให้รายงานผลการ ดำเนินงานให้สำนักงานนโยบายและแผน ทรัพยากรธรรมชาติและสิ่งแวดล้อม และกรม อุตสาหกรรมพื้นฐานและการเหมืองแร่ทุกปี | <ul style="list-style-type: none"> - โครงการได้มีการปลูกต้นไม้ยืนต้นบริเวณคันทำนบ เพิ่มเติม เพื่อเป็นการฟื้นฟูพื้นที่เกี่ยวกับการ ทำเหมือง - ได้มีการจัดทำรายงานแผนและผลการดำเนินงาน ด้านการฟื้นฟูพื้นที่ ทำเหมืองเพื่อส่งให้ต่อ หน่วยงานที่เกี่ยวข้องแล้ว รายละเอียดแสดงดัง เอกสารแนบ 3 | - ไม่มี | <p>แนวต้นไม้บนคันทำนบดิน</p> |

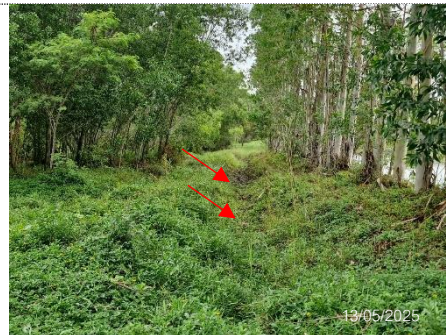
| มาตรการป้องกันและแก้ไข ผลกระทบสิ่งแวดล้อม | ผลการปฏิบัติตามมาตรการฯ | ปัญหา อุปสรรค ที่ไม่สามารถปฏิบัติ ตามมาตรการ และแนวทางแก้ไข | ภาพประกอบ |
|---|--|--|---|
| 4. สร้างคันทำนบดินอัดแน่นโดยมีหน้าตัดเป็นรูปสี่เหลี่ยมคางหมู ขนาดความกว้าง 4 เมตร สูง 1 เมตร และสันคันทำนบบนกว้าง 2 เมตร และคูระบายน้ำความกว้าง 0.5 เมตร ลึก 0.5 เมตร และด้านบนกว้าง 1.5 เมตร บริเวณโดยรอบพื้นที่โครงการ | - มีการจัดสร้างคันทำนบและคูระบายน้ำตามเงื่อนไขที่กำหนด และได้มีการปลูกต้นไม้ยืนต้นโตเร็วบริเวณคันทำนบดินดังกล่าว | - ไม่มี | คันทำนบดินและคูระบายน้ำ |

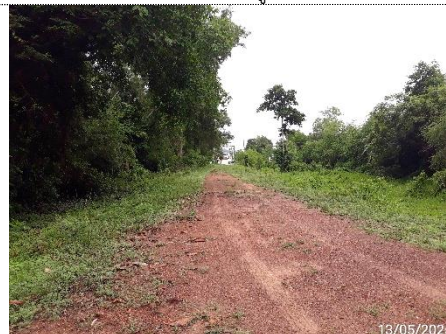
| มาตรการป้องกันและแก้ไข ผลกระทบสิ่งแวดล้อม | ผลการปฏิบัติตามมาตรการฯ | ปัญหา อุปสรรค ที่ไม่สามารถปฏิบัติ ตามมาตรการ และแนวทางแก้ไข | ภาพประกอบ |
|---|--|--|---|
| 5. ตัดเส้นทางลำเลียงขนส่งไปยังบริเวณจุดเริ่มเปิดทำเหมือง เพื่อใช้ในการลำเลียงเครื่องจักรอุปกรณ์สำหรับการเปิดทำเหมืองและการลำเลียงขนส่งแร่ นอกจากนี้จะต้องทำการปรับปรุงเส้นทางลำเลียงแร่ เพื่อเข้าสู่พื้นที่โครงการส่วนที่เป็นถนนลูกรัง ระยะทางประมาณ 150 เมตร โดยการปรับปรุงเป็นถนนลาดยางให้สามารถใช้ได้ทุกฤดูกาล | - ได้ทำการตัดเส้นทางไปยังจุดเปิดหน้าเหมืองเพื่อให้การเคลื่อนย้ายเครื่องจักรและอุปกรณ์เป็นไปอย่างสะดวก | - ไม่มี | เส้นทางขนส่งแร่ภายในโครงการ |

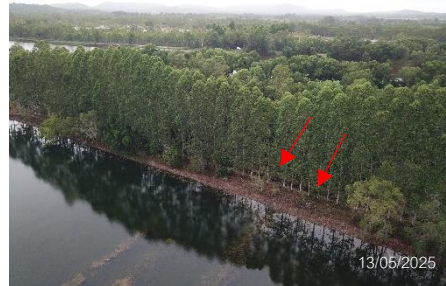
| มาตรการป้องกันและแก้ไข ผลกระทบสิ่งแวดล้อม | ผลการปฏิบัติตามมาตรการฯ | ปัญหา อุปสรรค ที่ไม่สามารถปฏิบัติ ตามมาตรการ และแนวทางแก้ไข | ภาพประกอบ |
|--|---|--|--|
| 8. ตรวจสอบและดูแลสภาพคันทำนบดินโดยรอบ พื้นที่โครงการ คุ้ระบายน้ำ ให้มีสภาพมั่นคงแข็งแรง และหากพบว่าบริเวณใดมีปัญหาต้องดำเนินการ ซ่อมแซมทันที พร้อมทั้งบำรุงรักษาพืชคลุมดิน และ พันธุ์ไม้ยืนต้นที่ปลูกไว้ให้เจริญเติบโตอยู่เสมอ | - มีการตรวจสอบและดูแลรักษาสภาพคันทำนบและ คุ้ระบายน้ำอยู่เป็นประจำ - มีการดูแลรักษาพืชคลุมดินและไม้ยืนต้นที่ปลูกไว้ แล้ว รวมทั้งได้มีการปลูกเพิ่มเติมในบริเวณที่ต้นไม้ ตาย | - ไม่มี | คันทำนบดินและคุ้ระบายน้ำ |

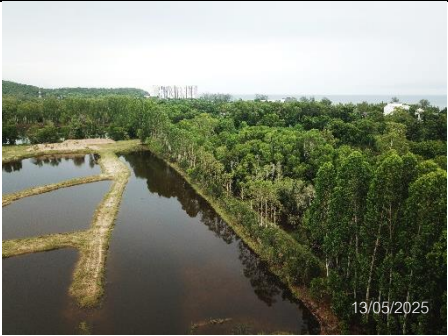
| มาตรการป้องกันและแก้ไขผลกระทบสิ่งแวดล้อม | ผลการปฏิบัติตามมาตรการฯ | ปัญหา อุปสรรค ที่ไม่สามารถปฏิบัติตามมาตรการ และแนวทางแก้ไข | ภาพประกอบ |
|---|--|--|--|
| 9. ปลูกพืชคลุมดิน เช่น หญ้าแฝก พืชตระกูลถั่ว และไม้ยืนต้นโตเร็ว เช่น ยูคาลิปตัส สนทะเล สน ประติพธ์ เสม็ด กระถินณรงค์ กระถินเทพา และกระถินยักษ์ เป็นต้น หรือไม้ชนิดอื่นตามความเหมาะสมในบริเวณที่เื้อออำนวยความสะดวกการปลูก คือ บริเวณพื้นที่เว้นการทำเหมืองที่มีสภาพเป็นพื้นที่เปิดโล่ง เพื่อเป็นแนวเขตพื้นที่กันชน (Buffer Zone) เพื่อลดผลกระทบ ซึ่งได้แก่ การชะล้างพังทลายของดิน ฝุ่นละออง เสียงดัง และทัศนียภาพบริเวณพื้นที่โครงการ | - มีการปลูกยูคาลิปตัสและกระถินณรงค์เสริมบริเวณคันทำนบและแนวเว้นเขตไม่ทำเหมือง | - ไม่มี | <p>ต้นยูคาลิปตัสบริเวณพื้นที่เว้นการทำเหมือง</p> |

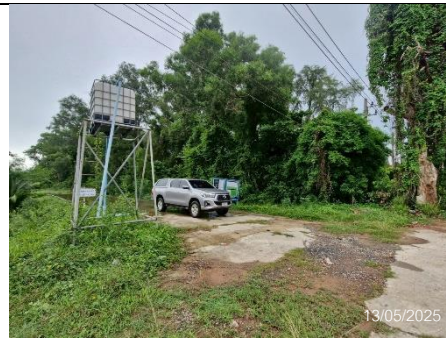
| มาตรการป้องกันและแก้ไข ผลกระทบสิ่งแวดล้อม | ผลการปฏิบัติตามมาตรการฯ | ปัญหา อุปสรรค ที่ไม่สามารถปฏิบัติ ตามมาตรการ และแนวทางแก้ไข | ภาพประกอบ |
|---|--|--|---|
| 2. เส้นทางที่ใช้ในการขนส่งแร่ช่วงที่เป็นถนนดิน ลูกรัง ให้ทำการปรับปรุง และทำการลาดยาง เพื่อไม่ ก่อให้เกิดฝุ่นฟุ้งกระจาย | - ได้จัดสร้างบ่อล้างล้อก่อนออกสู่ทางหลวงหมายเลข 3145 ซึ่งสามารถลดอัตราการฟุ้งกระจายของฝุ่น ละอองได้ - บริเวณระหว่างบ่อล้างล้อกับทางหลวงหมายเลข 3145 ได้ปรับปรุงให้เป็นถนนคอนกรีต | - ไม่มี | ถนนคอนกรีตก่อนออกสู่ทางหลวงหมายเลข 3145 |

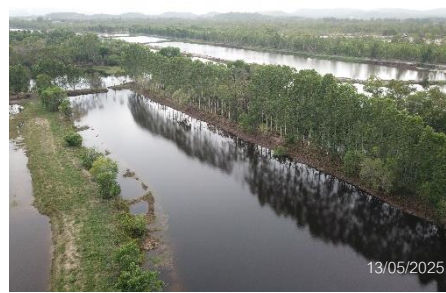
| มาตรการป้องกันและแก้ไข ผลกระทบสิ่งแวดล้อม | ผลการปฏิบัติตามมาตรการฯ | ปัญหา อุปสรรค ที่ไม่สามารถปฏิบัติ ตามมาตรการ และแนวทางแก้ไข | ภาพประกอบ |
|---|--|--|---|
| 2. ให้ทำการปลูกไม้ยืนต้นโตเร็ว เช่น ยูคาลิปตัส สนทะเล สนประดิพัทธ์ เสม็ด กระถินณรงค์ กระถิน เทพา และกระถินยักษ์ หรือไม้ชนิดอื่นตามความ เหมาะสม บริเวณคันทำนบดินล้อมรอบบ่อเหมือง และพื้นที่เว้นการทำเหมืองที่มีสภาพเป็นพื้นที่เปิด โล่ง เพื่อเป็นแนวเขตพื้นที่กันชน (Buffer Zone) ช่วยดูดซับเสียงจากการทำงานของอุปกรณ์ และ เครื่องจักรต่างๆ ได้ | - มีการปลูกต้นไม้โตเร็ว (ยูคาลิปตัส) และกระถิน ณรงค์ เสริมบริเวณคันทำนบภายในพื้นที่โครงการ และพื้นที่เว้นไม่ทำเหมือง | - ไม่มี | ต้นยูคาลิปตัสบริเวณพื้นที่เว้นการทำเหมือง |

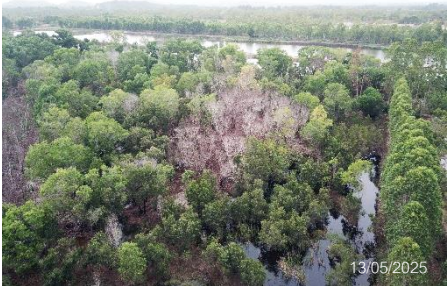
| มาตรการป้องกันและแก้ไขผลกระทบสิ่งแวดล้อม | ผลการปฏิบัติตามมาตรการฯ | ปัญหา อุปสรรค ที่ไม่สามารถปฏิบัติตามมาตรการ และแนวทางแก้ไข | ภาพประกอบ |
|---|---|--|---|
| 2.ให้คงสภาพพื้นที่ป่า (เช่น ยูคาลิปตัส กระถินณรงค์ เป็นต้น) ไว้ก่อนโดยเฉพาะในบริเวณพื้นที่เว้นการทำเหมือง หรือบริเวณพื้นที่ที่ยังไม่เกี่ยวข้องกับการทำเหมือง ทั้งนี้ เพื่อเป็นแนวป้องกันผลกระทบ (Buffer Zone) อีกทางหนึ่ง | - มีการกำหนดขอบเขตพื้นที่ทำเหมืองที่ชัดเจนสำหรับในบริเวณที่ไม่เกี่ยวข้องได้มีการคงสภาพพื้นที่เดิมไว้ | - ไม่มี | 13/05/2025 บริเวณที่ยังไม่มีการทำเหมือง |

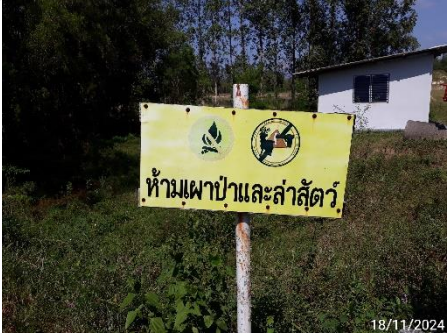
| มาตรการป้องกันและแก้ไขผลกระทบสิ่งแวดล้อม | ผลการปฏิบัติตามมาตรการฯ | ปัญหา อุปสรรค ที่ไม่สามารถปฏิบัติตามมาตรการ และแนวทางแก้ไข | ภาพประกอบ |
|---|---|--|---|
| 3. ติดป้ายเตือน “ห้ามจุดไฟ” หรือ “ห้ามล่าสัตว์” ในบริเวณพื้นที่ที่มองเห็นได้ชัดเจน ทั้งในพื้นที่โครงการและบริเวณใกล้เคียง รวมถึงดูแลให้พนักงานปฏิบัติตามอย่างเคร่งครัด | - มีการติดป้ายเตือนห้ามจุดไฟและห้ามล่าสัตว์บริเวณภายในโครงการ - มีการกำชับพนักงานมิให้ทำการจุดไฟหรือล่าสัตว์บริเวณพื้นที่โครงการและใกล้เคียง | - ไม่มี | 18/11/2024 ป้ายห้ามจุดไฟ/ห้ามล่าสัตว์ |

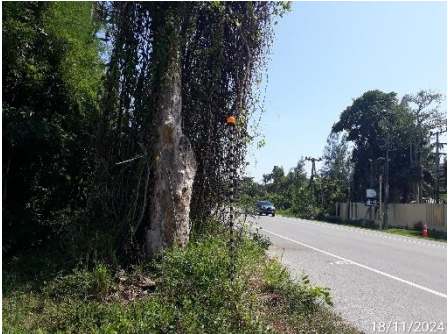
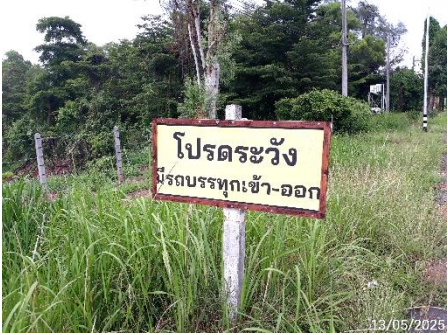
| มาตรการป้องกันและแก้ไขผลกระทบสิ่งแวดล้อม | ผลการปฏิบัติตามมาตรการฯ | ปัญหา อุปสรรค ที่ไม่สามารถปฏิบัติตามมาตรการ และแนวทางแก้ไข | ภาพประกอบ |
|---|--|--|---|
| <p>3. คุณค่าการใช้ประโยชน์ของมนุษย์</p> <p>การคมนาคม</p> <p>1. จัดทำป้ายสัญญาณเตือน เช่น ป้ายเตือนให้ระวัง และชะลอความเร็ว และสัญญาณไฟกระพริบบริเวณริมเส้นทางขนส่งแร่ เพื่อส่งเสริมความปลอดภัยและลดอุบัติเหตุต่างๆ ที่อาจเกิดขึ้นต่อประชาชนในชุมชนตลอดแนวเส้นทางขนส่งแร่ พร้อมทั้งดูแลป้ายและสัญญาณเตือนภัยให้อยู่ในสภาพพร้อมใช้งานอยู่เสมอ</p> | <p>- มีการติดตั้งสัญญาณไฟเลนบริเวณทางเข้า-ออก ประทานบัตร ในช่วงที่มีการขนส่งแร่ออกสู่ทางหลวงหมายเลข 3145</p> <p>- มีการติดตั้งป้ายเตือนรถบรรทุกและชะลอความเร็วบริเวณริมเส้นทางขนส่งแร่ของโครงการ</p> | <p>- ไม่มี</p> | <div><p>สัญญาณไฟบริเวณทางเข้า-ออก</p><p>ป้ายเตือนระวังรถบรรทุก</p></div> |

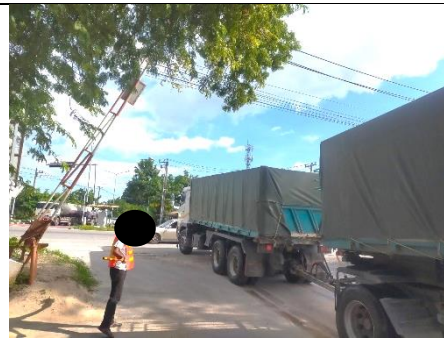
| มาตรการป้องกันและแก้ไข ผลกระทบสิ่งแวดล้อม | ผลการปฏิบัติตามมาตรการฯ | ปัญหา อุปสรรค ที่ไม่สามารถปฏิบัติ ตามมาตรการ และแนวทางแก้ไข | ภาพประกอบ |
|---|--|--|--|
| 2. จัดเจ้าหน้าที่กำกับการจราจร บริเวณปาก ทางเข้า-ออกโครงการที่เชื่อมต่อกับทางหลวง หมายเลข 3145 | - ในช่วงที่มีรถบรรทุกขนส่งออกสู่ทางหลวง หมายเลข 3145 ได้มีเจ้าหน้าที่คอยอำนวยความสะดวก การจราจร | - ไม่มี | เจ้าหน้าที่คอยอำนวยความสะดวกบริเวณ ทางเข้า-ออกของโครงการ |

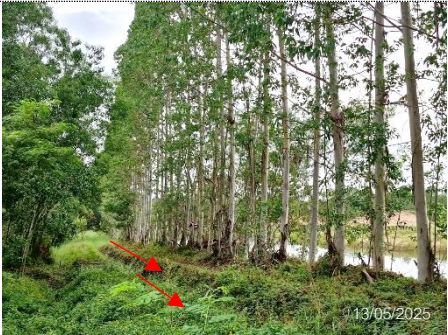
| มาตรการป้องกันและแก้ไข ผลกระทบสิ่งแวดล้อม | ผลการปฏิบัติตามมาตรการฯ | ปัญหา อุปสรรค ที่ไม่สามารถปฏิบัติ ตามมาตรการ และแนวทางแก้ไข | ภาพประกอบ |
|---|--|--|---|
| 5. ตรวจสอบและดูแลสภาพคันทำนบดินโดยรอบ พื้นที่โครงการ คุ้ระบายน้ำ ให้มีสภาพมั่นคงแข็งแรง และหากพบว่าบริเวณใดมีปัญหาต้องดำเนินการ ซ่อมแซมทันทีพร้อมทั้งบำรุงรักษาพืชคลุมดิน และ พันธุ์ไม้ยืนต้นที่ปลูกไว้ให้เจริญเติบโตอยู่เสมอ | - มีการตรวจสอบดูแลรักษาสภาพคันทำนบและ คุ้ระบายน้ำอยู่เป็นประจำ | - ไม่มี | คันทำนบดินและคุ้ระบายน้ำ |

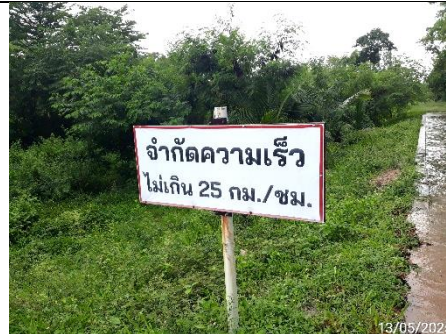
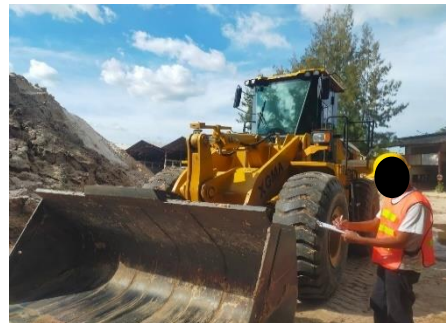
| มาตรการป้องกันและแก้ไข ผลกระทบสิ่งแวดล้อม | ผลการปฏิบัติตามมาตรการฯ | ปัญหา อุปสรรค ที่ไม่สามารถปฏิบัติ ตามมาตรการ และแนวทางแก้ไข | ภาพประกอบ |
|---|--|--|--|
| <p>1.3 ระดับเสียง</p> <p>1. จำกัดความเร็วของรถบรรทุกแร่ให้ใช้ความเร็วไม่เกิน 25 กิโลเมตร/ชั่วโมง และตรวจสอบสภาพเครื่องยนต์ของรถบรรทุกแร่ของโครงการอย่างสม่ำเสมอซึ่งเป็นวิธีหนึ่งจะช่วยลดระดับเสียงลงได้</p> | <p>- ได้มีการจำกัดความเร็วไม่เกิน 25 กม./ชม. รวมทั้งมีการติดตั้งป้ายจำกัดความเร็วบริเวณริมเส้นทางขนส่งแร่</p> <p>- มีการตรวจเช็คสภาพรถบรรทุกแร่ของโครงการเป็นประจำ</p> | <p>- ไม่มี</p> | <p>ป้ายจำกัดความเร็ว</p> <p>เจ้าหน้าที่ตรวจเช็คสภาพรถบรรทุกแร่เป็นประจำ</p> |

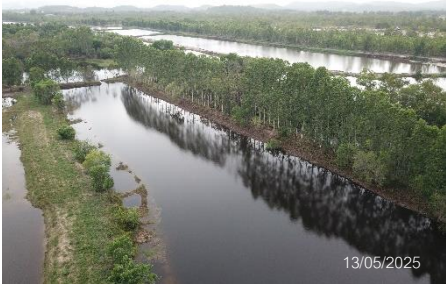
| มาตรการป้องกันและแก้ไข ผลกระทบสิ่งแวดล้อม | ผลการปฏิบัติตามมาตรการฯ | ปัญหา อุปสรรค ที่ไม่สามารถปฏิบัติ ตามมาตรการ และแนวทางแก้ไข | ภาพประกอบ |
|--|---|--|---|
| 5. ให้ทำการปลูกไม้ยืนต้นโตเร็ว เช่น ยูคาลิปตัส สนทะเล สนประดิพัทธ์ เสมีด กระถินณรงค์ กระถิน เทพ และกระถินยักษ์ หรือไม้ชนิดอื่นตามความ เหมาะสม บริเวณคันทำนบดินล้อมรอบบ่อเหมือง และพื้นที่เว้นการทำเหมืองที่มีสภาพเป็นพื้นที่เปิด โล่ง เพื่อเป็นแนวเขตพื้นที่กันชน (Buffer Zone) ช่วยลดซับเสียงจากการทำงานของอุปกรณ์ และ เครื่องจักรต่าง ๆ ได้ | - มีการปลูกต้นไม้โตเร็ว (ยูคาลิปตัส) และกระถิน ณรงค์ เสริมบริเวณคันทำนบภายในพื้นที่โครงการ และพื้นที่เว้นไม่ทำเหมือง | - ไม่มี | 13/05/2025 ต้นยูคาลิปตัสบนคันทำนบ |

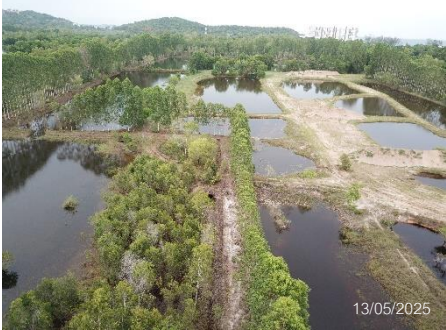
| มาตรการป้องกันและแก้ไข ผลกระทบสิ่งแวดล้อม | ผลการปฏิบัติตามมาตรการฯ | ปัญหา อุปสรรค ที่ไม่สามารถปฏิบัติ ตามมาตรการ และแนวทางแก้ไข | ภาพประกอบ |
|--|---|--|---|
| 1.4 อุทกวิทยาและคุณภาพน้ำ 1. หากพบว่ามีปริมาณตะกอนในบ่อดักตะกอน มากกว่า 1/3 ของบ่อ จะต้องรีบทำการขุดลอก ตะกอนดิน แล้วนำไปซ่อมแซมเส้นทางลำเลียงใน บริเวณพื้นที่โครงการ และถมกลบขุมเหมืองในพื้นที่ ที่สิ้นสุดการทำเหมืองแล้ว | - โครงการได้กำหนดให้จุดต่ำสุดบริเวณหน้าเหมือง เป็นบ่อรับน้ำ (Sump) เพื่อรองรับน้ำขุ่นชั้นบริเวณ พื้นที่โครงการ ซึ่งสามารถรองรับน้ำไหลบ่าได้อย่าง เพียงพอ ไม่มีปัญหาเรื่องตะกอนล้นบ่อแต่อย่างใด | - ไม่มี | 13/05/2025 บ่อรับน้ำ (Sump) ภายในโครงการ |

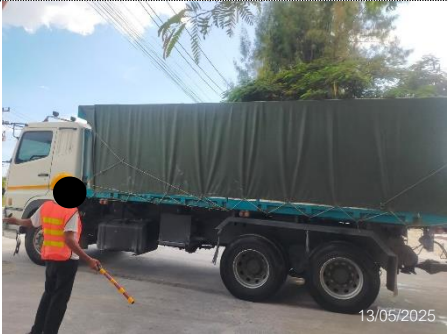
| มาตรการป้องกันและแก้ไขผลกระทบสิ่งแวดล้อม | ผลการปฏิบัติตามมาตรการฯ | ปัญหา อุปสรรค ที่ไม่สามารถปฏิบัติตามมาตรการ และแนวทางแก้ไข | ภาพประกอบ |
|---|---|--|---|
| 3. ในการบรรทุกแร่ออกนอกพื้นที่โครงการทุกครั้งจะต้องปิดฝากระบะข้าง และกระบะท้ายของรถบรรทุกแร่ และต้องใช้ผ้าคลุมรถ ให้เรียบร้อยเพื่อป้องกันการร่วงหล่นของเศษแร่ และป้องกันการเกิดฝุ่นละอองฟุ้งกระจายในระหว่างการขนส่ง | <ul style="list-style-type: none">- มีการกำชับพนักงานขับรถบรรทุกให้ปิดคลุมกระบะบรรทุกให้มิดชิดก่อนขนส่งแร่ออกสู่พื้นที่ภายนอก | - ไม่มี | รถบรรทุกปิดคลุมผ้าใบอย่างมิดชิด |

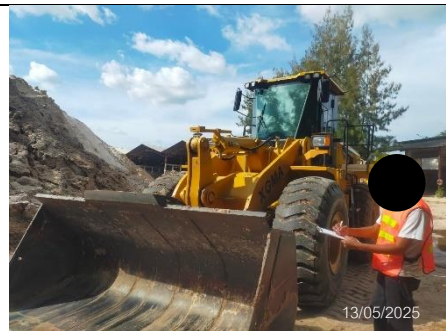
| มาตรการป้องกันและแก้ไข ผลกระทบสิ่งแวดล้อม | ผลการปฏิบัติตามมาตรการฯ | ปัญหา อุปสรรค ที่ไม่สามารถปฏิบัติ ตามมาตรการ และแนวทางแก้ไข | ภาพประกอบ |
|--|--|--|---|
| 4. ทำการตรวจเช็คสภาพรถยนต์ เช่น ระบบห้ามล้อ ระบบไฟฟ้า การทำงานของเครื่องยนต์ระบบเกียร์ และอื่นๆ ให้อยู่ในสภาพที่ใช้งานได้ดีและปลอดภัยอยู่เสมอ | - มีการตรวจเช็คสภาพรถยนต์อยู่เป็นประจำ เพื่อความปลอดภัยในการใช้งาน | - ไม่มี | <p>เจ้าหน้าที่ตรวจเช็คสภาพรถยนต์อยู่เป็นประจำ</p> |

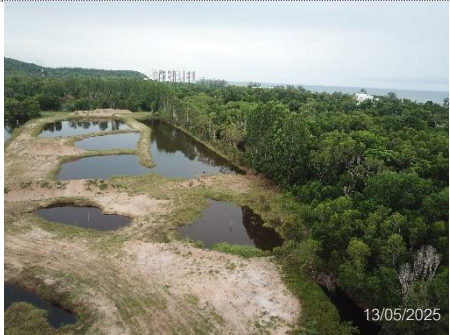
| มาตรการป้องกันและแก้ไข ผลกระทบสิ่งแวดล้อม | ผลการปฏิบัติตามมาตรการฯ | ปัญหา อุปสรรค ที่ไม่สามารถปฏิบัติ ตามมาตรการ และแนวทางแก้ไข | ภาพประกอบ |
|--|---|--|--|
| 4. กำหนดการเปิดหน้าเหมืองให้มีทิศทางและลำดับ ขั้นตอน ตลอดจนขอบเขตพื้นที่ทำเหมืองตาม แผนผังโครงการทำเหมืองโดยเคร่งครัด เปิดหน้า เหมืองในลักษณะขั้นบันได ความลึกสูงสุดของบ่อ เหมือง เฉลี่ย 12 เมตร จากระดับผิวดิน ความลาด ชันสุดท้ายรวมไม่เกิน 35 องศา พร้อมทั้งมีการ จัดทำระบบป้องกันการพังทลายของขอบบ่อและ ผนังบ่อ เช่น การปลูกหญ้าแฝก การทำผนัง คอนกรีต เป็นต้น | - โครงการได้เปิดหน้าเหมืองเป็นไปตามที่แผนผัง โครงการทำเหมืองกำหนด ซึ่งปัจจุบันความลึกของ บ่อเหมืองไม่เกิน 12 เมตร และความลาดชัน สุดท้ายรวมไม่เกิน 35 องศา | - ไม่มี | หน้าเหมืองปัจจุบัน |

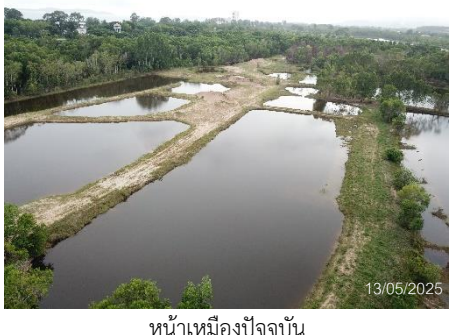
| มาตรการป้องกันและแก้ไข ผลกระทบสิ่งแวดล้อม | ผลการปฏิบัติตามมาตรการฯ | ปัญหา อุปสรรค ที่ไม่สามารถปฏิบัติ ตามมาตรการ และแนวทางแก้ไข | ภาพประกอบ |
|--|---|--|--|
| 5. จัดทำแผนและสรุปผลการตรวจสอบเสถียรภาพ บ่อให้มีความมั่นคงปลอดภัย ในระหว่างการทำ ประกอบกิจการอย่างน้อยปีละ 1 ครั้ง โดยให้ วิศวกรควบคุมเป็นผู้รับรองความปลอดภัย ทั้งนี้ หากมีการพังทลายของขอบบ่อเหมืองที่อาจกระทบ ต่อพื้นที่ใกล้เคียงให้หยุดการทำเหมืองในบริเวณ ดังกล่าว และทำการถมดินหรือวิธีการอื่นเพิ่มเติม เพื่อให้มีความปลอดภัย | - ปัจจุบันหน้าเหมืองของโครงการมีความลึกไม่เกิน 12 เมตร และความลาดชันสุดท้ายรวมไม่เกิน 35 องศา ซึ่งมีความปลอดภัยจากการพังทลาย ทั้งนี้จะ ประสานให้ทางวิศวกรที่มีความเชี่ยวชาญ จัดทำ แผนและสรุปผลการตรวจสอบเสถียรภาพบ่อ เหมืองต่อไป | - ไม่มี | หน้าเหมืองปัจจุบัน |

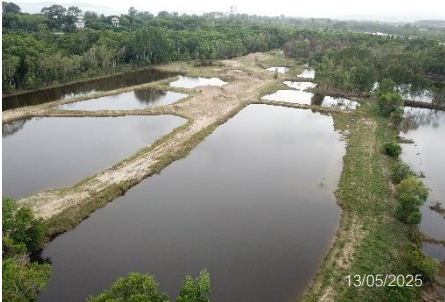
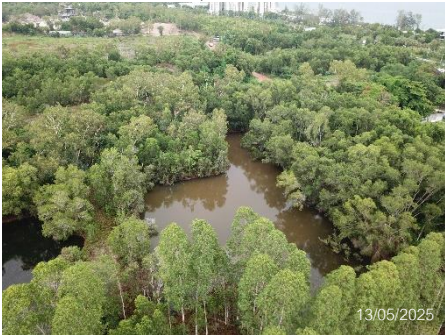
| มาตรการป้องกันและแก้ไขผลกระทบสิ่งแวดล้อม | ผลการปฏิบัติตามมาตรการฯ | ปัญหา อุปสรรค ที่ไม่สามารถปฏิบัติตามมาตรการ และแนวทางแก้ไข | ภาพประกอบ |
|---|--|--|--|
| 7. จัดทำบ่อดักตะกอนหรือระบบรองรับน้ำในบ่อขุดเหมือง เพื่อรองรับให้อยู่ในพื้นที่โครงการ โดยหลีกเลี่ยงการระบายน้ำออกนอกพื้นที่ และให้น้ำไปใช้ประโยชน์ในกิจกรรมของโครงการ กรณีมีความจำเป็นต้องระบายน้ำออกต้องปรับคุณภาพน้ำให้อยู่ในเกณฑ์มาตรฐานคุณภาพน้ำในแหล่งน้ำผิวดินตามประกาศคณะกรรมการสิ่งแวดล้อมแห่งชาติ ฉบับที่ 8 (พ.ศ. 2537) รวมทั้งรายงานให้องค์กรปกครองส่วนท้องถิ่นที่ตั้งโครงการทราบ | <ul style="list-style-type: none">- การทำเหมืองแร่ทรายแก้วของโครงการเป็นการเปิดทำเหมืองลึกลงไปจากระดับพื้นที่ราบ โดยปัจจุบันได้ใช้จุดต่ำสุดบริเวณหน้าเหมืองเป็นพื้นที่รับน้ำ (Sump) โดยไม่มีการระบายน้ำออกสู่พื้นที่ภายนอกแต่อย่างใด- โครงการได้จัดสร้างบ่อดักตะกอนไว้บริเวณทางด้านทิศตะวันออกเพื่อรองรับน้ำขุ่นขึ้นที่เกิดขึ้นในช่วงที่มีฝนตก โดยไม่มีการระบายน้ำออกสู่พื้นที่ภายนอกแต่อย่างใด | - ไม่มี | <p>บ่อรับน้ำ (Sump) บริเวณหน้าเหมือง</p> <p>บ่อดักตะกอนภายในโครงการ</p> |

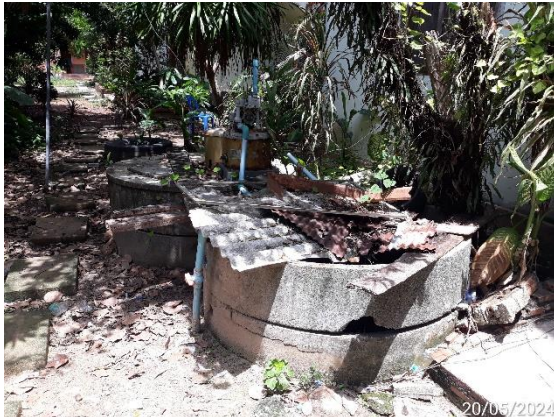
รูปที่ 2-6 สภาพบ่อน้ำต้นวัดพลงไสว

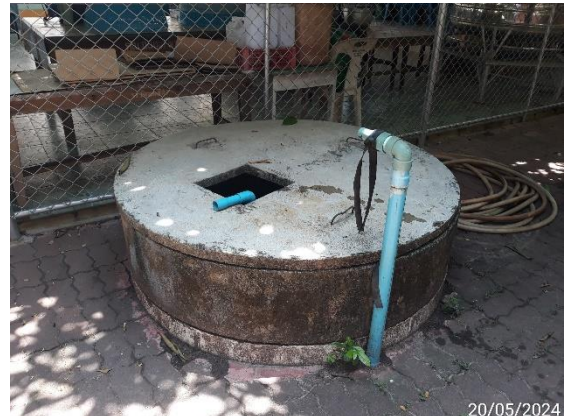
รูปที่ 2-7 สภาพบ่อน้ำต้นโรงเรียนวัดพลงไสว
