ผลการปฏิบัติตามมาตรการป้องกันและ  
แก้ไขผลกระทบสิ่งแวดล้อม

#### 2.1 การปฏิบัติตามมาตรการป้องกันและแก้ไขผลกระทบสิ่งแวดล้อม

โครงการ C EKKAMAI (ชื่อเดิมโครงการ THE CHOICE @ EKAMAI) ตั้งอยู่ถนนซอยสุขุมวิท 63 (ถนนเอกมัย) แขวงคลองตันเหนือ เขตวัฒนา กรุงเทพมหานคร เป็นอาคารอยู่อาศัยรวม สูง 44 ชั้น จำนวน 1 อาคาร และอาคารชุดเพื่อการพาณิชย์ สูง 2 ชั้น จำนวน 1 อาคาร มีห้องชุดพักอาศัย 729 ห้อง ห้องชุดเพื่อการพาณิชย์ (ร้านค้า) 7 ห้อง และที่จอดรถ 354 คัน พร้อมสิ่งอำนวยความสะดวกต่างๆ บนเนื้อที่ 3-3-0 ไร่ หรือ 6,000 ตร.ม. โครงการได้รับหนังสือเห็นชอบรายงาน EIA จากสำนักงานนโยบายและแผนทรัพยากรธรรมชาติตามหนังสือเลขที่ ทส 1009.5/13344 ลงวันที่ 2 พฤศจิกายน 2559 (ภาคผนวก ก) ทั้งนี้ตามหนังสือฉบับดังกล่าวได้กำหนดให้ทางโครงการต้องเสนอรายงานผลการปฏิบัติตามมาตรการป้องกันและแก้ไขผลกระทบสิ่งแวดล้อม และมาตรการตรวจสอบคุณภาพสิ่งแวดล้อมต่อหน่วยงานที่เกี่ยวข้องเพื่อพิจารณาทุก 6 เดือน

บัดนี้ ทางโครงการ C EKKAMAI ได้มอบหมายให้ บริษัท ศูนย์วิเคราะห์น้ำ จำกัด ดำเนินการติดตามตรวจสอบการปฏิบัติตามมาตรการป้องกันและแก้ไขผลกระทบสิ่งแวดล้อม โครงการ C EKKAMAI (ระยะดำเนินการ) ระหว่างเดือนมกราคม ถึง มิถุนายน 2568 ตามที่กำหนดไว้ในรายงานการประเมินผลกระทบสิ่งแวดล้อม โดยเนื้อหาบทนี้จะแสดงผลการปฏิบัติตามมาตรการป้องกันและแก้ไขผลกระทบส

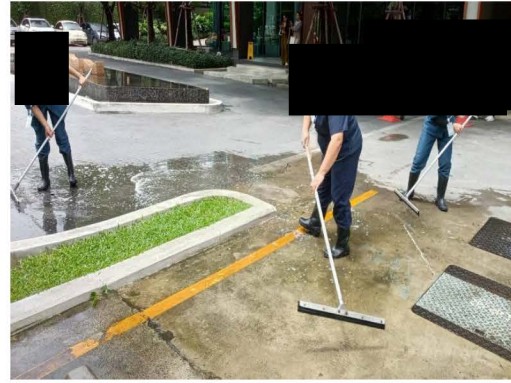
พนักงานทำความสะอาดพื้นที่โครงการ

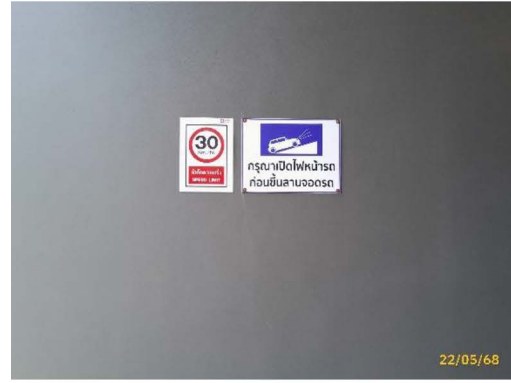
สัญญาณชะลอความเร็ว

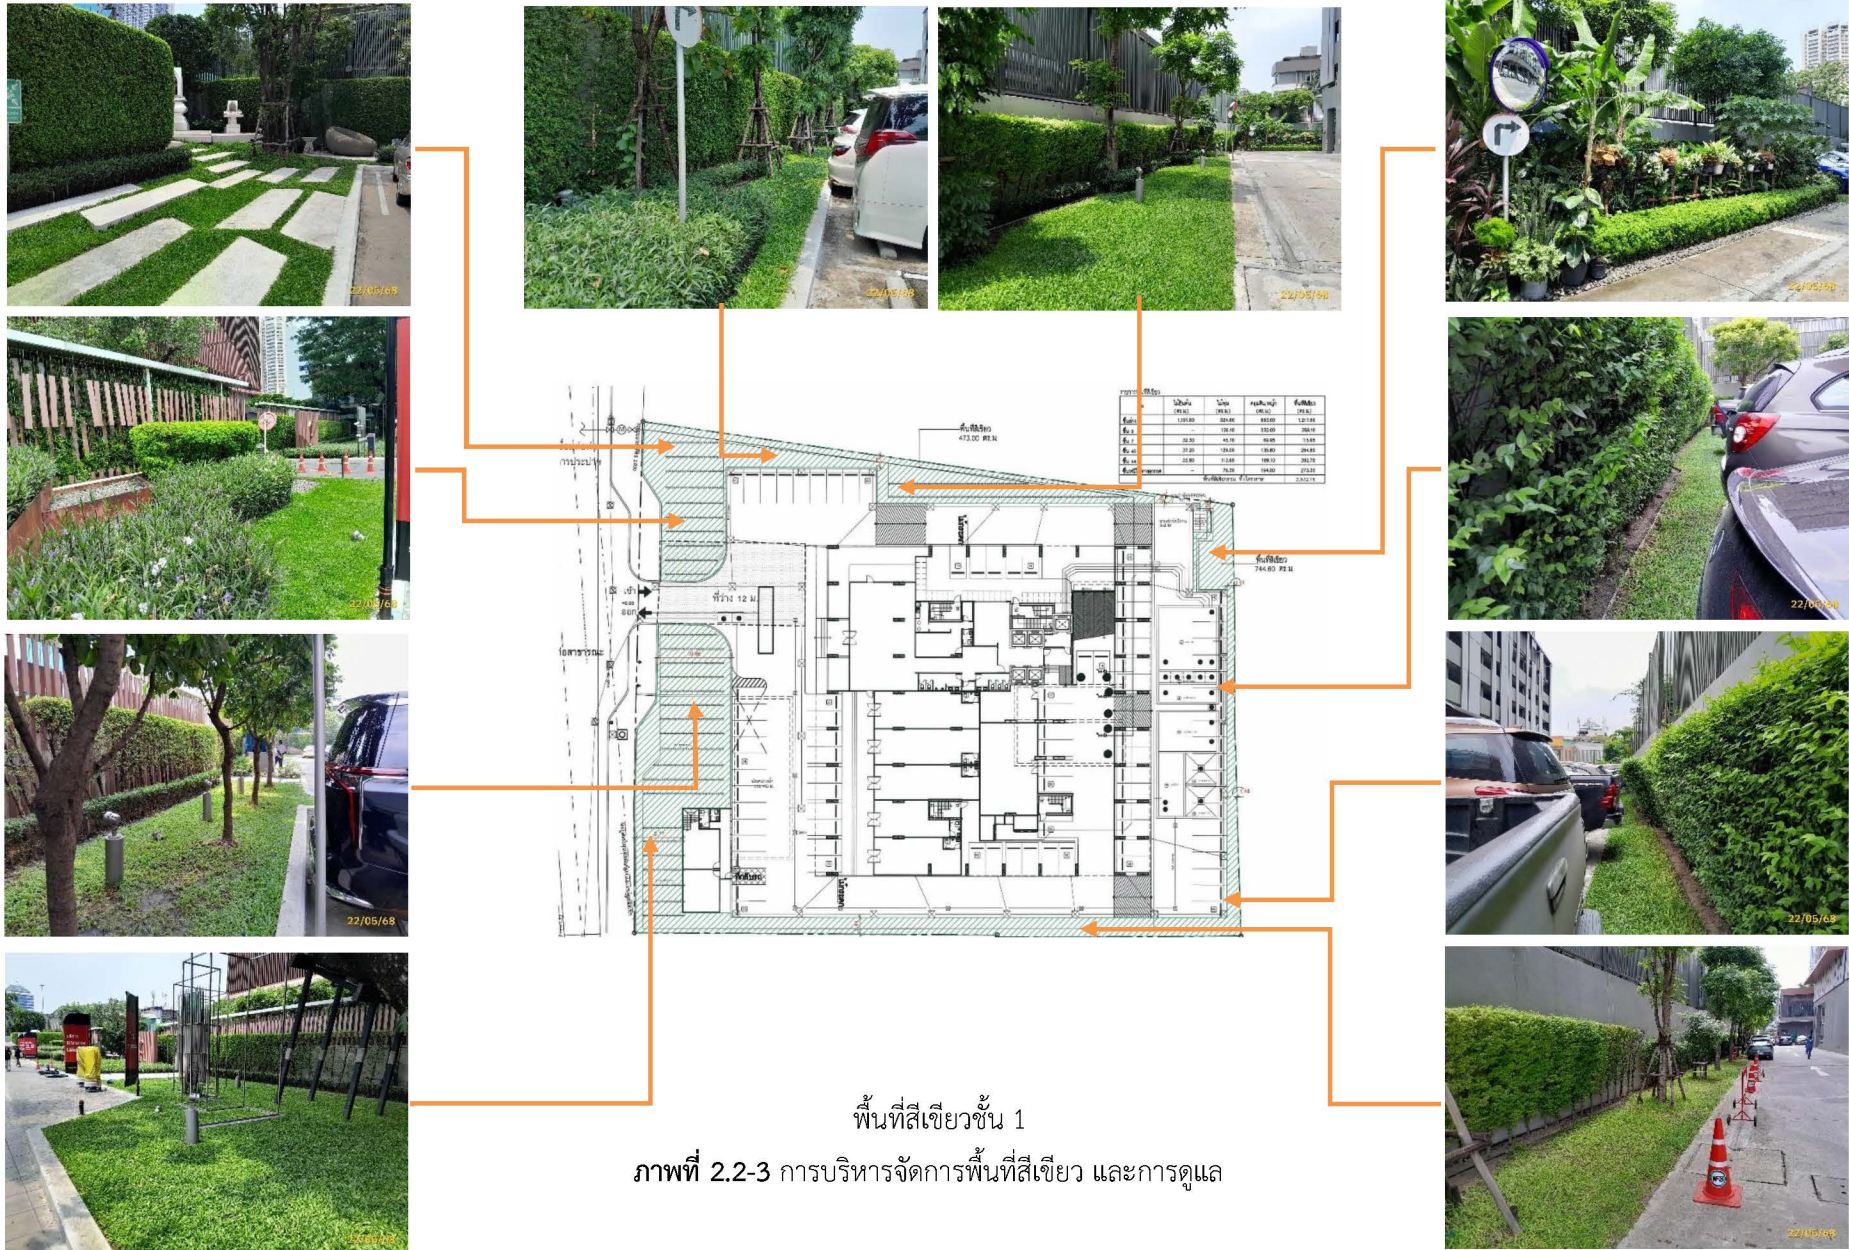
พื้นที่สีเขียวชั้น 1

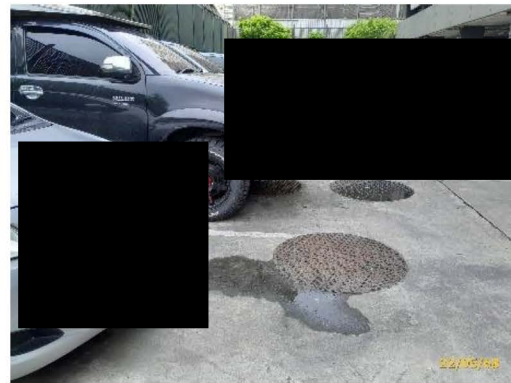
ระบบบำบัดน้ำเสีย

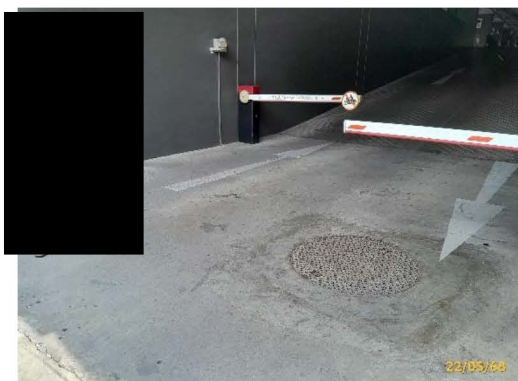
ถังเก็บน้ำดิบใต้ดิน

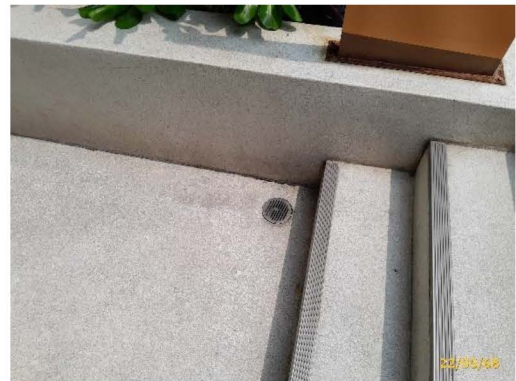
ตะแกรงครอบตามรูที่ระบายน้ำ

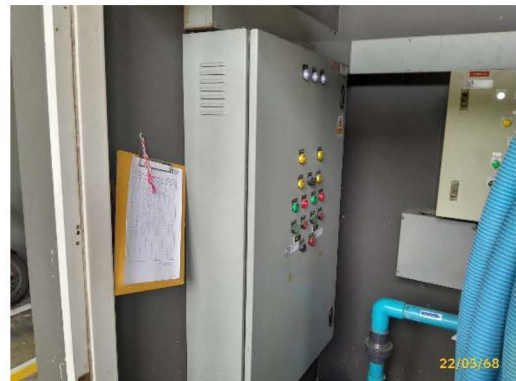
บ่อหน่วงน้ำ และระบบปั๊มน้ำ

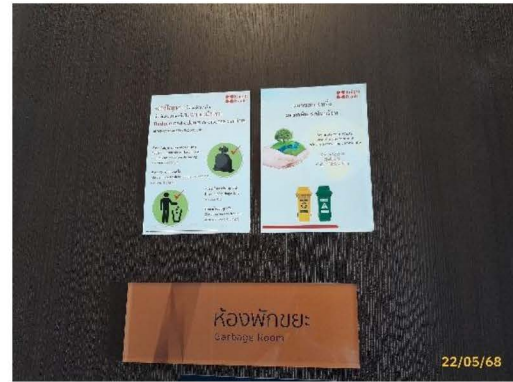
ถังรองรับมูลฝอยประจำชั้น

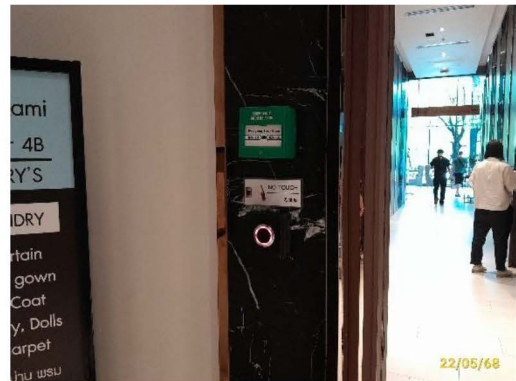
ระบบคีย์การ์ด
