บทที่ 2

ผลการปฏิบัติตามมาตรการป้องกันและแก้ไขผลกระทบสิ่งแวดล้อม และมาตรการติดตามตรวจสอบผลกระทบสิ่งแวดล้อม

2.1 มาตรการป้องกันและแก้ไขผลกระทบสิ่งแวดล้อม

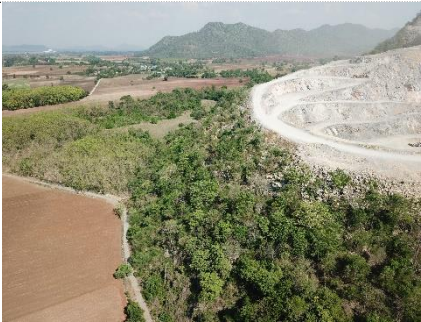
3) ให้เว้นพื้นที่ไม่ทำเหมืองเข้าใกล้แนวถนนสาธารณะประโยชน์ระหว่างหมุดหลักฐานที่ 4-5 ในระยะไม่น้อยกว่า 50 เมตร พร้อมทั้งปลูกเสริมต้นไม้โตเร็วหรือไม่ท้องถิ่นให้เต็มที่ว่างในพื้นที่ที่เว้นไม่ทำเหมืองให้หนาแน่นขึ้น	- โครงการได้ทำการเว้นระยะ 50 เมตร จากแนวเส้นทางสาธารณะทางด้านทิศเหนือ บริเวณหลักหมุดที่ 4-5 โดยสภาพปัจจุบันมีต้นไม้ขึ้นปกคลุมหนาแน่น ซึ่งใช้เป็นแนวกันชน (Buffer Zone) ป้องกันผลกระทบได้เป็นอย่างดี	- ไม่มี

<p>พื้นที่กันชนด้านทิศเหนือบริเวณหลักหมุดที่ 4-5</p>

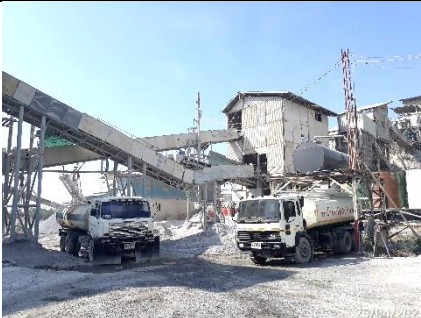
มาตรการป้องกันและแก้ไข ผลกระทบสิ่งแวดล้อม	ผลการปฏิบัติตามมาตรการฯ	ปัญหา อุปสรรค ที่ไม่สามารถปฏิบัติ ตามมาตรการ และแนวทางแก้ไข	ภาพประกอบ
2) ให้ดำเนินการฉีดพรมน้ำบริเวณเส้นทางขนส่งแร่ ภายในพื้นที่โครงการ บริเวณพื้นที่โรงโม่หิน และ บริเวณเส้นทางขนส่งแร่ช่วงออกสู่ทางหลวงชนบท นว. 4015 และฉีดพรมน้ำเส้นทางสาธารณะที่ ปรับปรุงขึ้นใหม่ จากหมู่ที่ 10 บ้านพุน้อย ตำบล พระนอน และหมู่ที่ 11 บ้านหัวเขาพระไกร ตำบล เขากะลาทางด้านทิศเหนือ โดยให้ทำการฉีดพรม น้ำประมาณวันละ 3-4 ครั้ง หรือพิจารณาตาม ความเหมาะสมของสภาพภูมิอากาศ	- โครงการได้จัดให้มีรถบรรทุกน้ำฉีดพรม ตามบริเวณ ต่างๆ อยู่เป็นประจำ ได้แก่ เส้นทางขนส่งแร่ภายใน โครงการ เส้นทางขนส่งแร่ภายนอกโครงการ และ บริเวณภายในพื้นที่โรงโม่หิน	- ไม่มี

รถบรรทุกน้ำฉีดพรมน้ำ ตามเส้นทางขนส่งแร่

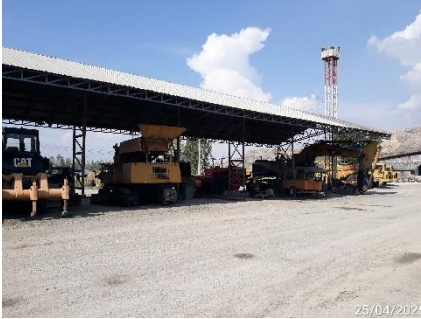
3) ยานพาหนะ เครื่องจักรอุปกรณ์ ที่ก่อให้เกิดไอเสีย หรือฝุ่นละอองจำเป็นต้องได้รับการตรวจสอบ สภาพเครื่องยนต์อย่างสม่ำเสมอตามชนิดของ ยานพาหนะและเครื่องจักรกล	- โครงการได้จัดให้มีเจ้าหน้าที่คอยตรวจตรา ตรวจสอบ การทำงานของเครื่องจักรอยู่เป็นประจำ โดยหาก พบว่าเครื่องจักรหรืออุปกรณ์ชนิดใดชำรุดเสียหาย จะรีบดำเนินการนำเข้าซ่อมเพื่อทำการซ่อมแซมแก้ไข ต่อไป	- ไม่มี

อู่ซ่อมภายในพื้นที่โครงการ

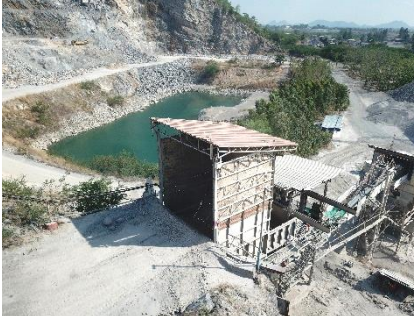
<p>การปิดคลุมยังรับหินใหญ่</p>

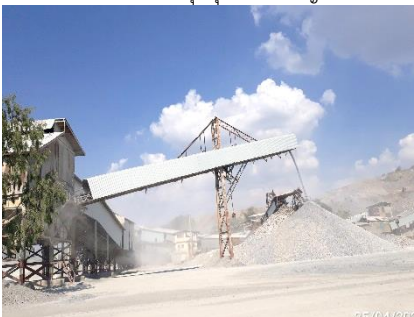
<p>การปิดคลุมสายพานลำเลียง</p>

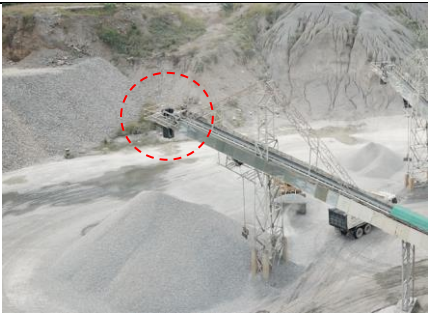
<p>ระบบสเปรย์น้ำบริเวณปลายสายพาน</p>

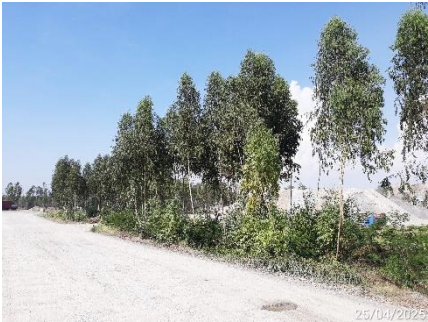
<p>แนวต้นไม้บริเวณด้านข้างโรงโม่หิน</p>

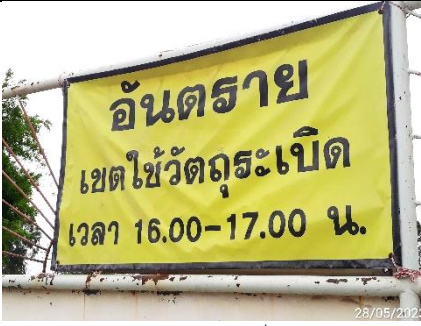
มาตรการป้องกันและแก้ไข ผลกระทบสิ่งแวดล้อม	ผลการปฏิบัติตามมาตรการฯ	ปัญหา อุปสรรค ที่ไม่สามารถปฏิบัติ ตามมาตรการ และแนวทางแก้ไข	ภาพประกอบ
4) ให้ดูแลป้ายเตือนเขตการใช้วัตถุระเบิด พร้อมทั้ง ระบุเวลาในการระเบิดไว้ด้านหน้าทางเข้าสู่โรงโม่ หิน บริเวณทางสาธารณะจากหมู่ที่ 10 บ้านขุนน้อย ตำบลพระนอน และหมู่ที่ 11 บ้านหัวเขาพระไกร ตำบลเขาเกลา ทางด้านทิศเหนือและจัดให้มี เจ้าหน้าที่ปิดกั้นบริเวณเส้นทางที่อยู่ใกล้เคียงกับ โครงการหลักหมู่ที่ 4-5 ในช่วงที่ทำการระเบิด เพื่อป้องกันอันตรายต่อผู้ใช้เส้นทาง	- โครงการได้ทำการดูแลรักษาป้ายเตือนและแสดง เวลาระเบิดที่ติดตั้งไว้แล้วให้อยู่ในสภาพที่ดีอยู่เสมอ ซึ่งหากมีการชำรุดเสียหายจะรีบดำเนินการซ่อมแซม อย่างเร่งด่วน - โครงการได้จัดให้มีเจ้าหน้าที่คอยตรวจตราและปิดกั้น เส้นทางสาธารณะทางด้านทิศเหนือใกล้กับหลักหมู่ ที่ 4-5 เพื่อป้องกันอันตรายในช่วงที่มีการระเบิด	- ไม่มี

ป้ายเตือนและแสดงเวลาทำการระเบิด

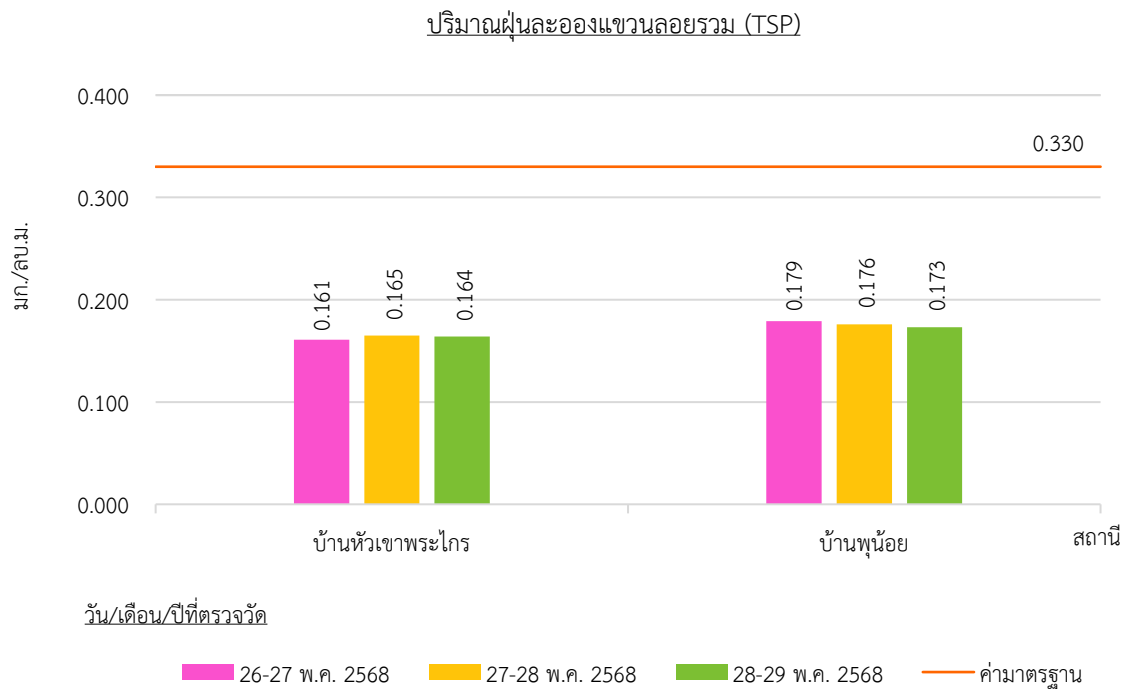
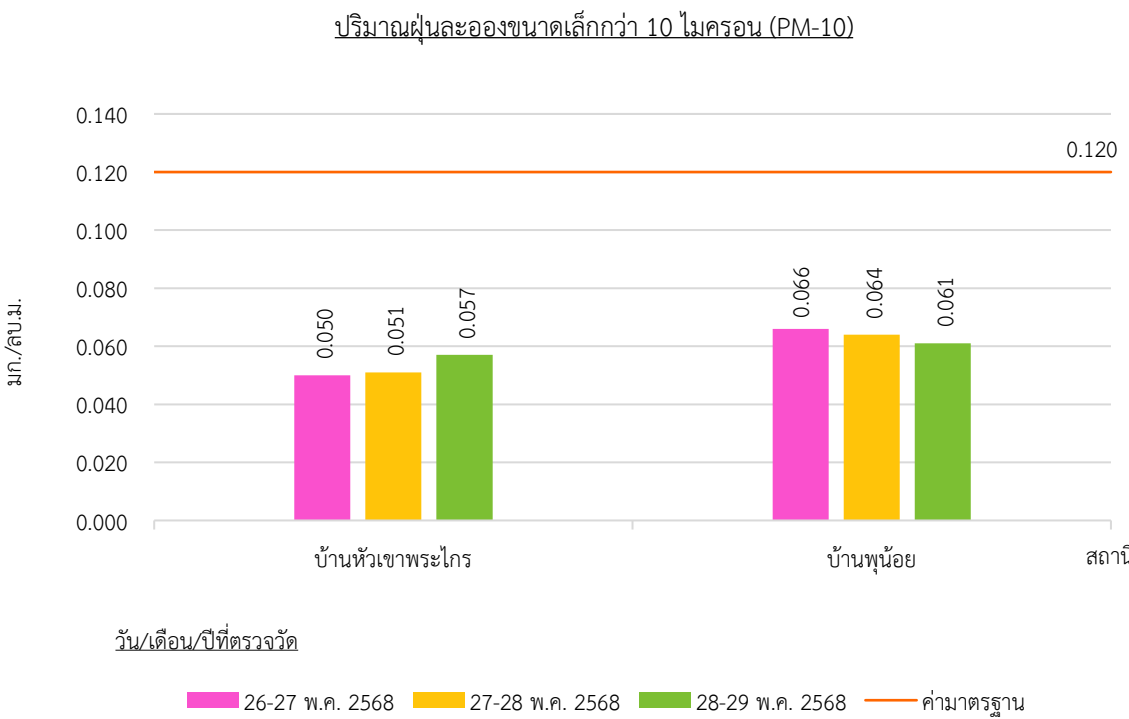
รูปที่ 2-2 ผลการตรวจวัดคุณภาพอากาศ ในช่วงวันที่ 26-29 พฤษภาคม 2568

จากผลการตรวจวัดคุณภาพอากาศในรูปของปริมาณฝุ่นละอองแขวนลอยรวม (TSP) ในช่วงวันที่ 26-29 พฤษภาคม 2568 พบว่า บ้านหัวเขาพระไกร มีค่า TSP อยู่ในช่วง 0.161-0.165 มิลลิกรัม/ลูกบาศก์เมตร ค่า PM-10 อยู่ในช่วง 0.050-0.057 มิลลิกรัม/ลูกบาศก์เมตร และบ้านพุน้อย มีค่า TSP อยู่ในช่วง 0.173-0.179 มิลลิกรัม/ลูกบาศก์เมตร ค่า PM-10 อยู่ในช่วง 0.061-0.066 มิลลิกรัม/ลูกบาศก์เมตร ซึ่งอยู่ในเกณฑ์มาตรฐานตามประกาศคณะกรรมการสิ่งแวดล้อมแห่งชาติ ฉบับที่ 24 พ.ศ. 2547 เรื่อง กำหนดมาตรฐานคุณภาพอากาศในบรรยากาศโดยทั่วไป ที่กำหนดค่า TSP ไว้ไม่เกิน 0.330 มิลลิกรัม/ลูกบาศก์เมตร

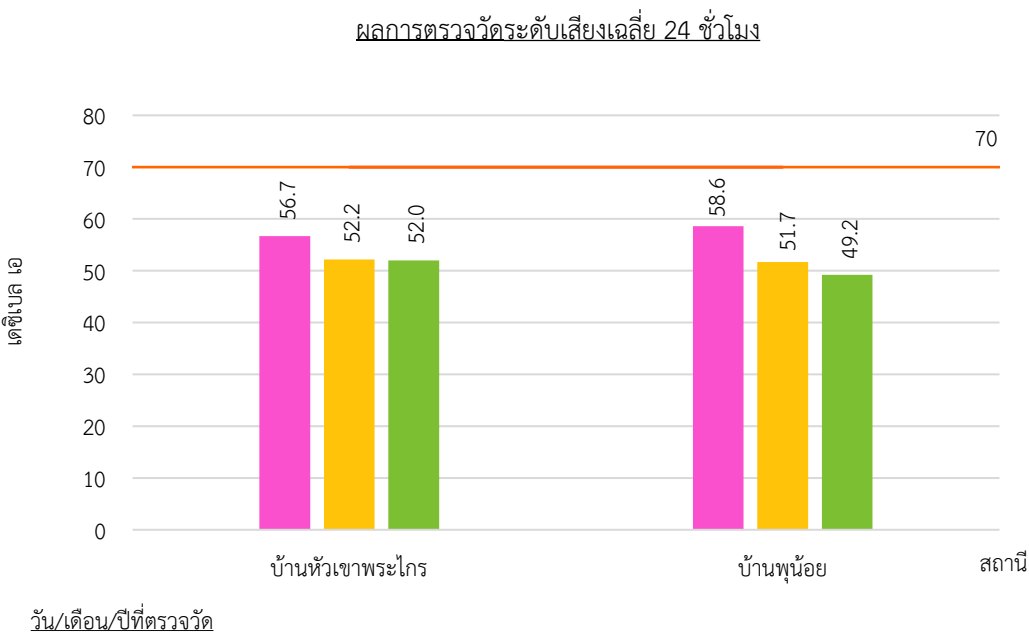
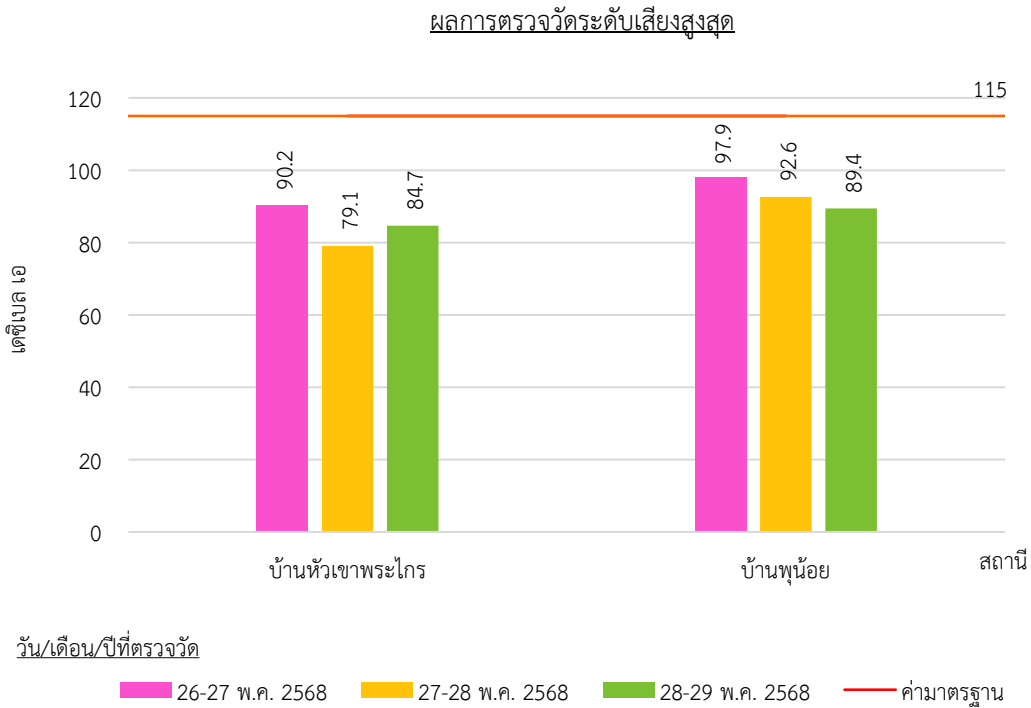
รูปที่ 2-4 ผลการตรวจวัดระดับเสียง ในช่วงวันที่ 26-29 พฤษภาคม 2568

จากการตรวจวัดระดับเสียงเฉลี่ย 24 ชั่วโมง (Leq 24 hr.) และระดับเสียงสูงสุด (Lmax) ในช่วงวันที่ 26-29 พฤษภาคม 2568 พบว่า บ้านหัวเขาพระไกร มีค่าระดับเสียงเฉลี่ย 24 ชั่วโมง อยู่ในช่วง 52.0-56.7 เดซิเบล เอ และระดับเสียงสูงสุด อยู่ในช่วง 79.1-90.2 เดซิเบล เอ และบ้านขุนน้อย มีค่าระดับเสียงเฉลี่ย 24 ชั่วโมง อยู่ในช่วง 49.2-58.6 เดซิเบล เอ และระดับเสียงสูงสุด อยู่ในช่วง 89.4-97.9 เดซิเบล เอ และเมื่อนำค่าที่ตรวจวัดได้ไปเปรียบเทียบกับเกณฑ์มาตรฐานตามประกาศคณะกรรมการสิ่งแวดล้อมแห่งชาติ ฉบับที่ 15 พ.ศ. 2540 เรื่อง กำหนดมาตรฐานระดับเสียงโดยทั่วไป พบว่ามีค่าอยู่ในเกณฑ์มาตรฐานที่กำหนดไว้ คือค่า Leq 24 hr. ไม่เกิน 70 เดซิเบล เอ และ Lmax ไม่เกิน 115 เดซิเบล เอ
