## บทที่ 2

### ผลการปฏิบัติตามมาตรการป้องกันและแก้ไขผลกระทบสิ่งแวดล้อม และมาตรการติดตามตรวจสอบผลกระทบสิ่งแวดล้อม

ผลการตรวจสอบการปฏิบัติตามมาตรการป้องกันและแก้ไขผลกระทบสิ่งแวดล้อม ตามที่ระบุไว้ในหนังสือแจ้งผลการพิจารณารายงานการประเมินผลกระทบสิ่งแวดล้อม โครงการเหมืองแร่หินอุตสาหกรรมชนิดหินปูน เพื่ออุตสาหกรรมก่อสร้าง คำขอประทานบัตรที่ 8/2559 ของห้างหุ้นส่วนจำกัด วังเจ้าหินอ่อนและแกรนิต ตั้งอยู่ที่ตำบลนากลาง อำเภอโคกพระ จังหวัดนครสวรรค์ ตามหนังสือที่ ทส 1010.2/17944 ลงวันที่ 28 ธันวาคม 2561 ปัจจุบันได้รับอนุญาตเป็นประทานบัตรที่ 32309/16387 รายละเอียดดังตารางที่ 2-1 ถึง ตารางที่ 2-3

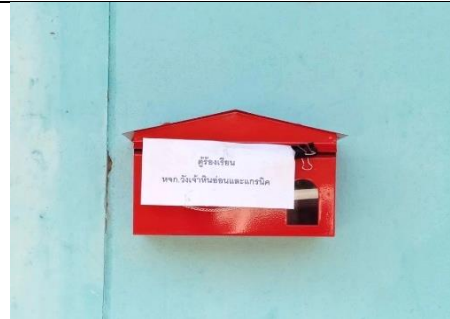
| เงื่อนไขตามมาตรการ | ผลการปฏิบัติตามมาตรการ | ปัญหา อุปสรรค ที่ไม่สามารถปฏิบัติตาม มาตรการ และแนวทางแก้ไข | ภาพประกอบ |
|---|---|---|---|
| 1. ให้มีจุดรับเรื่องราวร้องทุกข์ความเดือดร้อนของ ประชาชนที่เกิดจากกิจกรรมการทำเหมืองแร่และ กิจกรรมที่เกี่ยวข้อง ในกรณีที่มีผู้ร้องเรียน ผู้ถือ ประทานบัตรจะต้องดำเนินการแก้ไขและให้ความ ช่วยเหลือด้วยความเป็นธรรม | - หากราษฎรในชุมชนใกล้เคียงได้รับความเดือดร้อน ร้ายจากจากการดำเนินกิจกรรมทำเหมืองแร่ของ โครงการ สามารถร้องเรียนที่สำนักงานโครงการได้ โดยตรง นอกจากนั้นยังสามารถร้องเรียนผ่านทาง คณะกรรมการมวลชนสัมพันธ์ในแต่ละชุมชน เพื่อ นำเข้าที่ประชุมฯ เพื่อหาแนวทางการแก้ไขต่อไป | - ไม่มี | <br>กล่องรับเรื่องร้องเรียน |

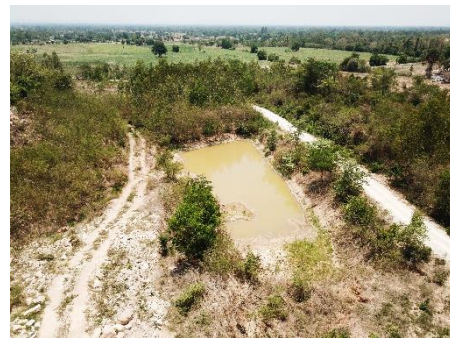
| เงื่อนไขตามมาตรการ | ผลการปฏิบัติตามมาตรการ | ปัญหา อุปสรรค ที่ไม่สามารถปฏิบัติตามมาตรการ และแนวทางแก้ไข | ภาพประกอบ |
|---|---|---|---|
| 2. จัดสร้างบ่อดักตะกอนที่มีขนาดเท่ากันจำนวน 2 บ่อ บริเวณหมายเลข บ1 และ บ2 ขนาด ความกว้าง 16 เมตร ความยาว 25 เมตร และความลึก 3 เมตร เพื่อรองรับน้ำไหลบ่าบริเวณ หน้าเหมืองและกิจกรรมเกี่ยวเนื่องในช่วงแรก เพื่อป้องกันการชะล้างตะกอนขุ่นขึ้นออกจาก พื้นที่โครงการ | - ปัจจุบันโครงการได้จัดสร้างบ่อดักตะกอนแล้ว จำนวน 1 บ่อ คือ บ1 ซึ่งอยู่บริเวณทางด้านทิศใต้ ของโครงการ เพื่อใช้รองรับน้ำขุ่นขึ้นบริเวณพื้นที่ หน้าเหมืองทางด้านทิศใต้ ส่วนบ่อดักตะกอน บ2 โครงการกำลังพิจารณาจัดสร้างบริเวณทางด้านทิศ เหนือ แต่เนื่องด้วยสภาพภูมิประเทศที่มีความสูงชันและเป็นหินปูน จึงเป็นอุปสรรคต่อการจัดสร้าง | -ไม่มี | <br>บ่อดักตะกอน บ1 ทางด้านทิศใต้ |

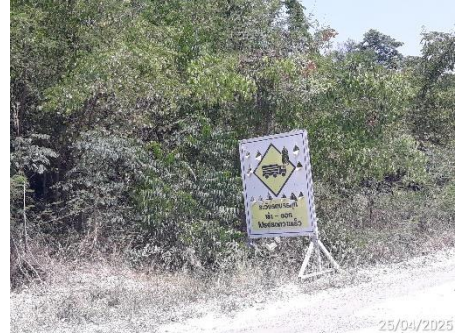
| เงื่อนไขตามมาตรการ | ผลการปฏิบัติตามมาตรการ | ปัญหา อุปสรรค ที่ไม่สามารถปฏิบัติตาม มาตรการ และแนวทางแก้ไข | ภาพประกอบ |
|---|---|---|---|
| 2. จัดทำป้ายสัญญาณเตือนภัย เช่น “ป้ายชะลอความเร็ว” “ระวังมีรถบรรทุกเข้า-ออก” หรือ สัญญาณไฟกระพริบบริเวณทางแยกถนนทางหลวงชนบทหมายเลข นว. 4100 ในช่วงก่อนถึงทางแยกเข้าโครงการในระยะประมาณ 50 เมตร และ 100 เมตร ทั้งสองด้าน พร้อมทั้งดูแลป้ายและสัญญาณไฟให้อยู่ในสภาพใช้งานได้ดีอยู่เสมอ | - โครงการจัดทำป้ายชะลอความเร็ว ป้ายเตือนระวังรถบรรทุกเข้า-ออก เพื่อนำไปติดตั้งไว้บริเวณทางแยกถนนทางหลวงชนบทหมายเลข นว. 4100 ในช่วงก่อนถึงทางแยกเข้าโครงการในระยะประมาณ 50 เมตร และ 100 เมตร ทั้งสองด้าน | -ไม่มี | <br>ป้ายเตือนรถบรรทุกเข้า-ออก โครงการ |

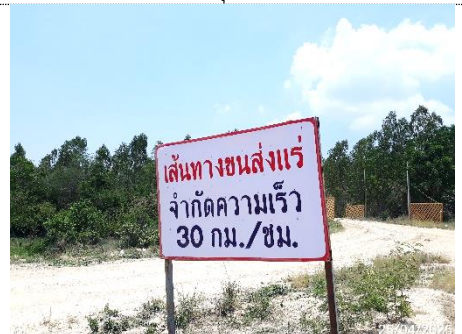
| เงื่อนไขตามมาตรการ | ผลการปฏิบัติตามมาตรการ | ปัญหา อุปสรรค ที่ไม่สามารถปฏิบัติตาม มาตรการ และแนวทางแก้ไข | ภาพประกอบ |
|---|---|---|---|
| 3. จัดทำป้ายเตือนจำกัดความเร็วของรถบรรทุกแร่ ที่ออกสู่แหล่งรับซื้อภายนอก ในช่วงถนนลูกรัง ก่อนถึงทางหลวงชนบทหมายเลข นว. 4100 ให้ใช้ความเร็วไม่เกิน 30 กิโลเมตรต่อชั่วโมง โดยการติดตั้งป้ายเตือนไว้ให้เห็นอย่างชัดเจน | - หินที่ได้จากหน้าเหมืองจะถูกส่งมาบดย่อยยังโรงโม่หินที่อยู่ทางด้านทิศใต้ ซึ่งอยู่ติดกับทางหลวงชนบทหมายเลข นว.4100 โดยรถบรรทุกที่สัญจรในโรงโม่หิน และก่อนออกสู่แหล่งรับซื้อภายนอกได้กำหนดให้ใช้ความเร็วไม่เกิน 30 กิโลเมตร/ชั่วโมง โดยติดตั้งไว้บริเวณริมเส้นทาง เพื่อให้สังเกตเห็นได้อย่างชัดเจน | - ไม่มี | <br>ป้ายจำกัดความเร็ว |

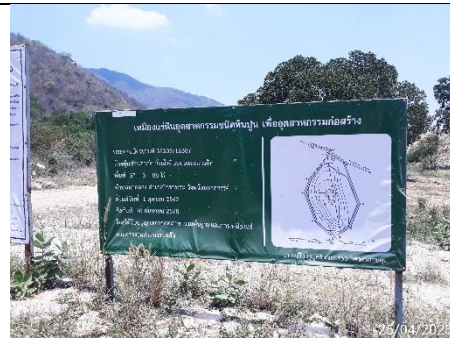
| เงื่อนไขตามมาตรการ | ผลการปฏิบัติตามมาตรการ | ปัญหา อุปสรรค ที่ไม่สามารถปฏิบัติตาม มาตรการ และแนวทางแก้ไข | ภาพประกอบ |
|---|---|---|---|
| 3. จัดทำป้ายแสดงข้อมูลเกี่ยวกับโครงการ ได้แก่ หมายเลขประทานบัตร เนื้อที่ ระยะเวลาการทำเหมือง และผู้รับผิดชอบ ไว้บริเวณด้านหน้าพื้นที่โครงการหรือบริเวณที่สามารถพบเห็นได้ทั่วไป ให้แล้วเสร็จก่อนเปิดการทำเหมือง | - โครงการได้จัดทำป้ายแสดงข้อมูลเกี่ยวกับโครงการ ประกอบด้วย หมายเลขประทานบัตร เนื้อที่ ระยะเวลาการทำเหมือง และผู้รับผิดชอบ ไว้บริเวณด้านหน้าพื้นที่โครงการหรือบริเวณที่สามารถพบเห็นได้ทั่วไป | - ไม่มี | <br>ป้ายประทานบัตร |

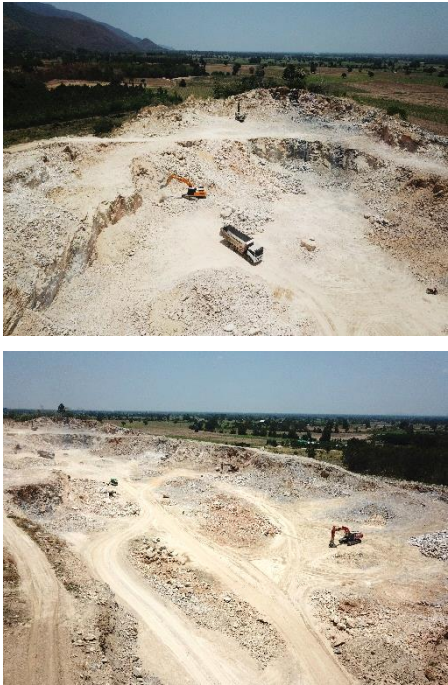
| เงื่อนไขตามมาตรการ | ผลการปฏิบัติตามมาตรการ | ปัญหา อุปสรรค ที่ไม่สามารถปฏิบัติตามมาตรการ และแนวทางแก้ไข | ภาพประกอบ |
|---|---|---|---|
| <p><b>1. ทรัพยากรสิ่งแวดล้อมทางกายภาพ</b></p> <p><b>1.1 ลักษณะภูมิประเทศ</b></p> <p>1. ให้เปิดทำเหมืองตามแผนผังโครงการกำหนดไว้ อย่างเคร่งครัด โดยออกแบบหน้าเหมืองให้มีลักษณะเป็นขั้นบันได (Benching Method) ให้มีความสูงชันละประมาณ 10 เมตร และความกว้างของแต่ละชั้นไม่น้อยกว่าความสูงของขั้นบันได และควบคุมความลาดชันรวม (Overall Slope) ไม่ให้เกิน 45 องศา พร้อมทั้งตรวจสอบสภาพหน้าเหมืองให้อยู่ในสภาพที่ปลอดภัยจากการพังทลายก่อนเข้าปฏิบัติงานในแต่ละวัน</p> | <p>- โครงการได้ออกแบบทำเหมืองที่เป็นไปตามแผนผังกำหนดอย่างเคร่งครัด เช่น มีวิศวกรควบคุมการทำเหมือง การออกแบบการเดินหน้าเหมืองให้มีลักษณะเป็นขั้นบันได (Benching Method) ให้มีความสูงชันละประมาณ 10 เมตร และความกว้างของแต่ละชั้นไม่น้อยกว่าความสูงของขั้นบันได และควบคุมความลาดชันรวม (Overall Slope) ไม่ให้เกิน 45 องศา พร้อมทั้งได้มีการตรวจสอบสภาพหน้าเหมืองให้อยู่ในสภาพที่ปลอดภัยจากการพังทลายก่อนเข้าปฏิบัติงานในแต่ละวัน</p> <p>- ปัจจุบันโครงการได้มีการทำเหมืองผลิตแร่อย่างต่อเนื่อง และกำลังพัฒนาหน้าเหมืองให้เป็นขั้นบันได</p> | - ไม่มี | <p>สภาพหน้าเหมืองของโครงการในปัจจุบัน</p> |

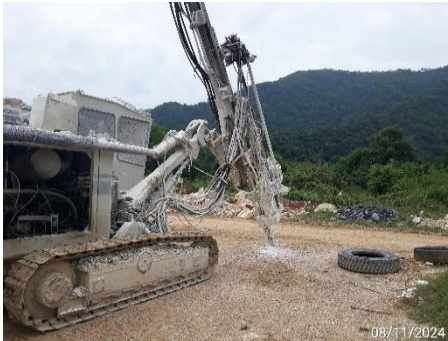
| เงื่อนไขตามมาตรการ | ผลการปฏิบัติตามมาตรการ | ปัญหา อุปสรรค ที่ไม่สามารถปฏิบัติตาม มาตรการ และแนวทางแก้ไข | ภาพประกอบ |
|---|---|---|---|
| <b>1.2 คุณภาพอากาศ</b><br>1. ใช้เครื่องเจาะระเบิดที่มีอุปกรณ์เก็บฝุ่นติดไว้กับหัวเจาะ เพื่อป้องกันการฟุ้งกระจายของฝุ่นละอองขณะทำการเจาะระเบิด | - การทำเหมืองแร่ของโครงการนั้นได้ใช้เครื่องเจาะระเบิดที่มีอุปกรณ์เก็บฝุ่นไว้ที่บริเวณหัวเจาะที่เป็นไปตามเงื่อนไขกำหนด | - ไม่มี | <br>08/11/2024<br>เครื่องเจาะระเบิดของโครงการ |

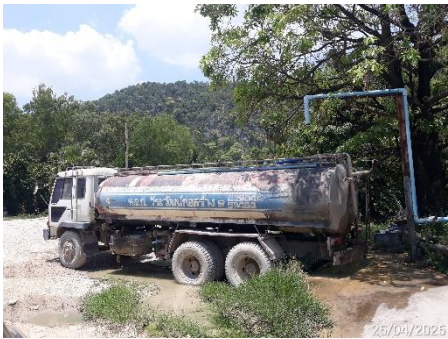
| เงื่อนไขตามมาตรการ | ผลการปฏิบัติตามมาตรการ | ปัญหา อุปสรรค ที่ไม่สามารถปฏิบัติตาม มาตรการ และแนวทางแก้ไข | ภาพประกอบ |
|---|---|---|---|
| 2. ฉีดพรมน้ำบนเส้นทางถนนลูกรังในพื้นที่โครงการและช่วงจากโครงการถึงโรงโม่หินทางด้านทิศใต้ อย่างน้อยวันละ 3-4 ครั้ง หรือตามสภาพอากาศในแต่ละวัน และหมั่นดูแลสภาพผิวถนนให้มีสภาพดีอยู่เสมอ | - โครงการได้จัดให้มีรถบรรทุกฉีดพรมน้ำบริเวณเส้นทางลูกรังภายในพื้นที่โครงการ เส้นทางภายในโรงโม่หิน รวมทั้งถนนลาดยางที่เป็นทางหลวงชนบทหมายเลข นว.4100 เป็นประจำ | - ไม่มี | <br>25/04/2025<br>การฉีดพรมน้ำบริเวณภายในพื้นที่โรงโม่หิน |

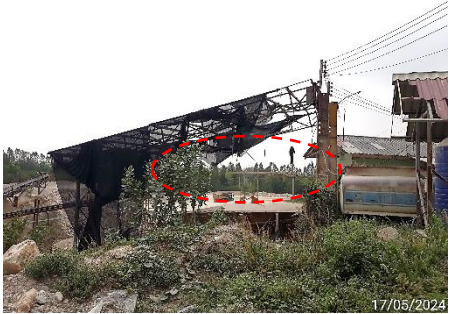
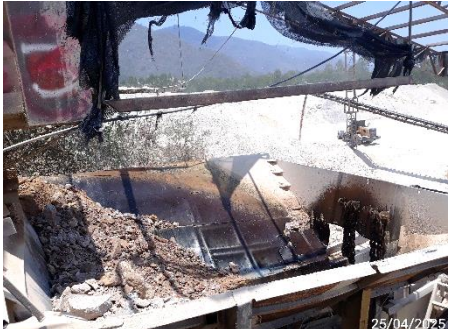
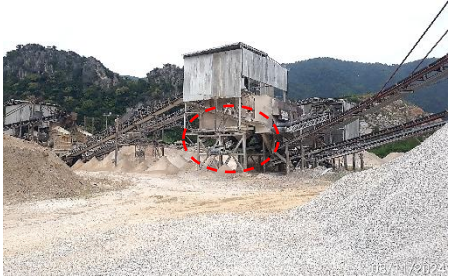
| เงื่อนไขตามมาตรการ | ผลการปฏิบัติตามมาตรการ | ปัญหา อุปสรรค ที่ไม่สามารถปฏิบัติตาม มาตรการ และแนวทางแก้ไข | ภาพประกอบ |
|---|---|---|---|
| 5. ดูแลรักษาโรงโม่หินให้เป็นไปตามประกาศกรม อุตสาหกรรมพื้นฐานและการเหมืองแร่ เรื่อง ให้โรงโม่บดหรือย่อยหินมีระบบป้องกัน ผลกระทบสิ่งแวดล้อม พ.ศ. 2548 | <ul style="list-style-type: none"><li>- โรงโม่หินของโครงการปัจจุบันมีระบบบางส่วนแล้ว ที่ได้จัดทำให้เป็นไปตามประกาศกรมอุตสาหกรรม พื้นฐานและการเหมืองแร่ พ.ศ. 2548 เรื่อง ให้โรง โม่บดหรือย่อยหินมีระบบป้องกันผลกระทบ สิ่งแวดล้อม</li><li>- โครงการได้ติดตั้งระบบสเปรย์ เพื่อลดการฟุ้ง กระจายของฝุ่นละออง และตะแกรงสั่นคัดขนาด แต่อย่างไรก็ตามระบบสายพานลำเลียงและยังรับ หินใหญ่ ยังไม่ได้มีการปิดคลุม ซึ่งผู้ประกอบการ กำลังเร่งดำเนินการปรับปรุงแก้ไขให้เป็นไปตาม ประกาศดังกล่าว</li><li>- หากมีการปรับปรุงโรงโม่หินแล้ว โครงการจะทำการดูแลรักษาให้อยู่ในสภาพที่ใช้งานได้ดีอยู่เสมอ และจะทำการซ่อมแซมอย่างเร่งด่วนหากระบบ ป้องกันผลกระทบสิ่งแวดล้อมชำรุดเสียหาย</li></ul> | <ul style="list-style-type: none"><li>- ไม่มี</li></ul> | <div><p>17/05/2024</p></div> <div><p>25/04/2025</p></div> <div><p>ระบบสเปรย์</p></div> <div><p>ตะแกรงสั่นคัดขนาด</p></div> |

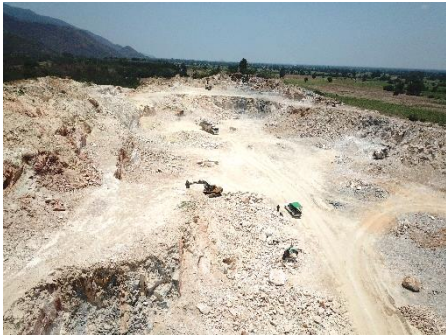
| เงื่อนไขตามมาตรการ | ผลการปฏิบัติตามมาตรการ | ปัญหา อุปสรรค ที่ไม่สามารถปฏิบัติตามมาตรการ และแนวทางแก้ไข | ภาพประกอบ |
|---|---|---|---|
| <b>1.3 ระดับเสียง แรงสั่นสะเทือนและหินปลิว</b><br>1. การทำเหมืองช่วงปีที่ 1-6 ต้องเดินทางหน้าเหมืองไปทางด้านทิศตะวันตกเท่านั้น เพื่อลดผลกระทบด้านทัศนียภาพและผลกระทบด้านหินปลิว | - ปัจจุบันโครงการได้เปิดทำเหมืองผลิตแร่อย่างต่อเนื่อง โดยการระเบิดแต่ละครั้งได้หันไปทางทิศตะวันตก เพื่อลดผลกระทบด้านหินปลิวกระเด็นไปยังพื้นที่เกษตรกรรมด้านทิศตะวันออก | - ไม่มี | <p>หน้าเหมืองปัจจุบัน</p> |

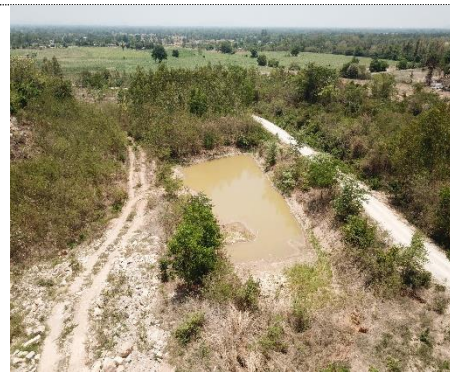
บ่อดักตะกอน บ1 ทางด้านทิศใต้

| เงื่อนไขตามมาตรการ | ผลการปฏิบัติตามมาตรการ | ปัญหา อุปสรรค ที่ไม่สามารถปฏิบัติตามมาตรการ และแนวทางแก้ไข | ภาพประกอบ |
|---|---|---|---|
| 2. ห้ามระบายน้ำขุ่นข้นออกจากบ่อดักตะกอนหรือบ่อบรรจุน้ำภายในบริเวณบ่อเหมือง และหากผลการตรวจสอบคุณภาพน้ำมีคุณภาพไม่อยู่ในเกณฑ์มาตรฐานคุณภาพน้ำผิวดินที่กำหนด ให้ติดป้ายเตือน “ห้ามใช้น้ำ” และห้ามระบายน้ำออกสู่ภายนอกโดยเด็ดขาด | - น้ำไหลบ่าบริเวณพื้นที่หน้าเหมืองโครงการได้ควบคุมให้ไหลลงสู่บ่อดักตะกอนทางด้านทิศใต้และไม่ได้มีการระบายน้ำขุ่นข้นออกสู่พื้นที่ภายนอกแต่อย่างใด | - ไม่มี | |

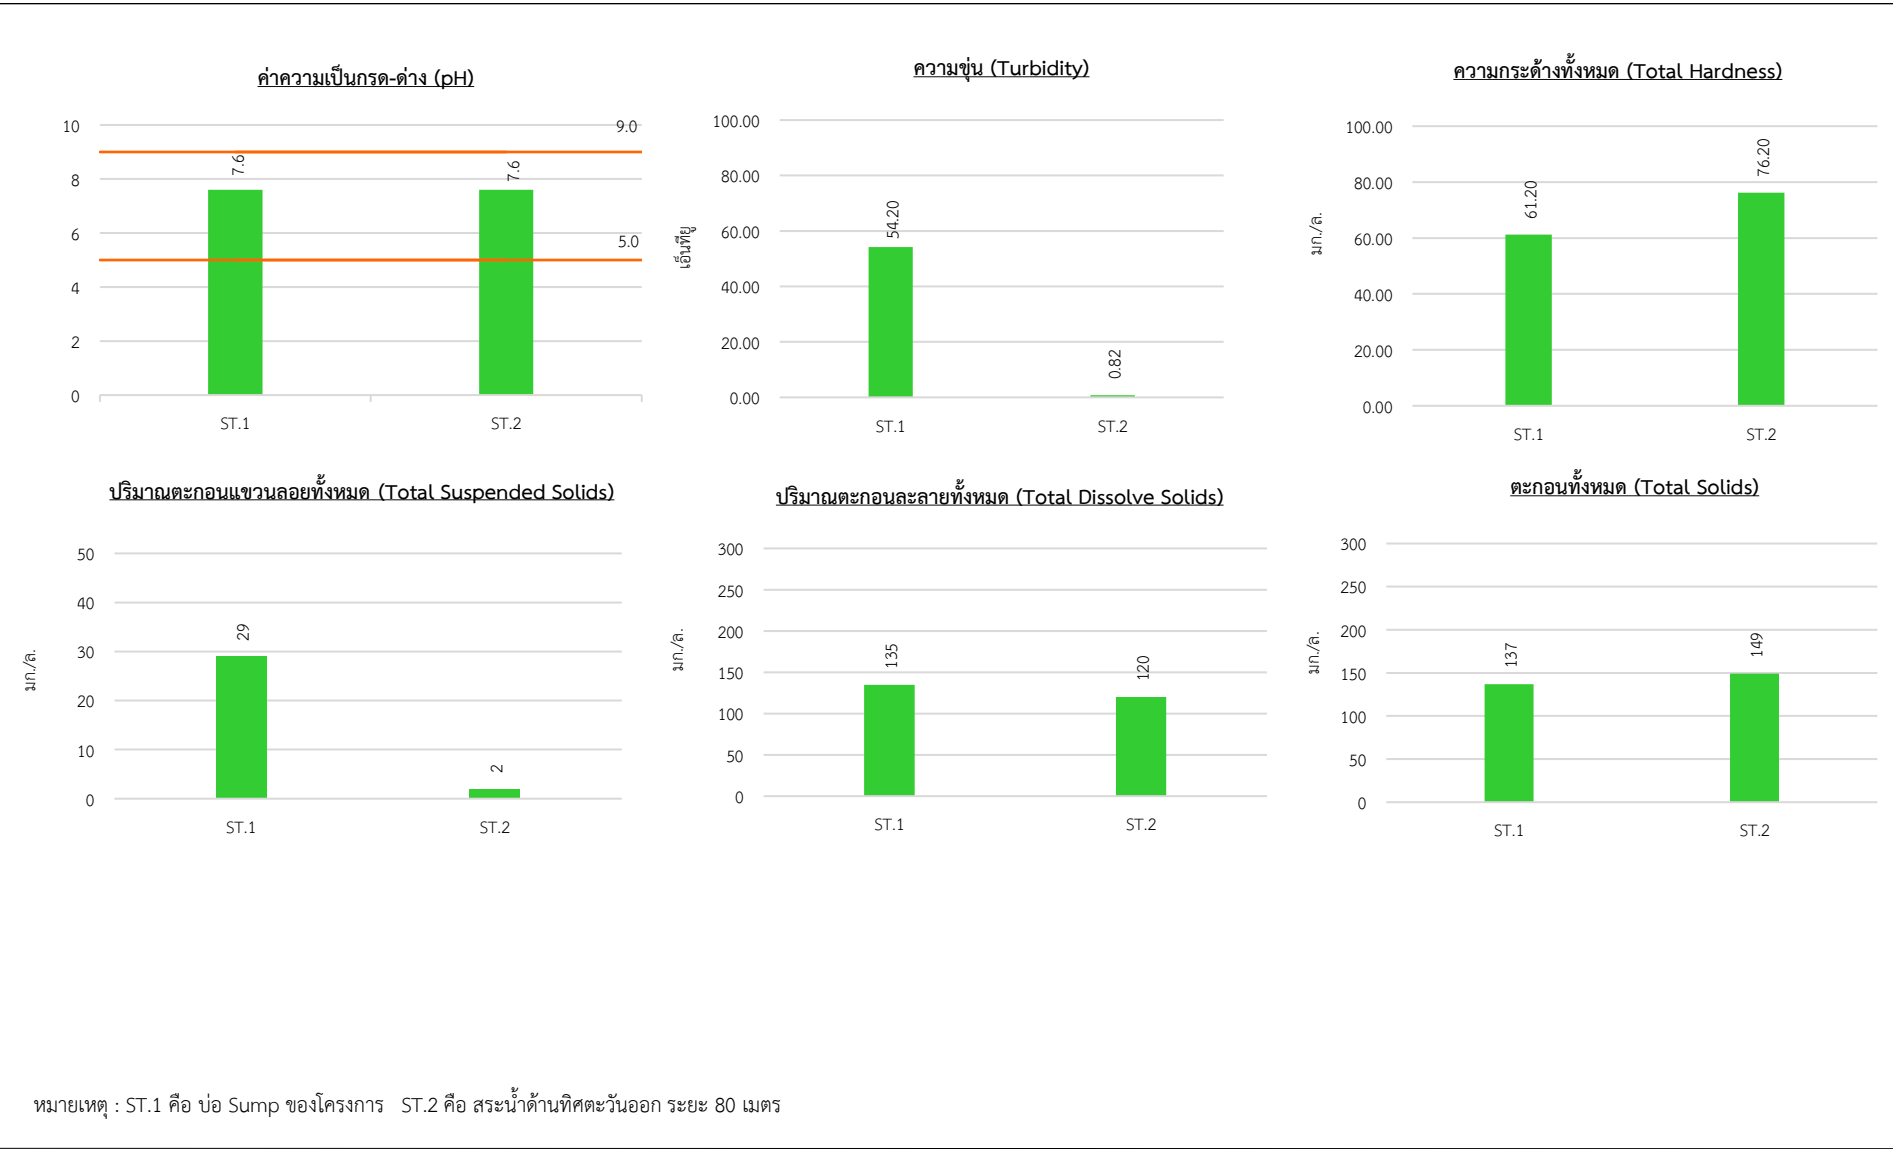
รูปที่ 2-4 ผลการวิเคราะห์คุณภาพน้ำผิวดินที่เก็บตัวอย่างในวันที่ 30 มีนาคม 2568

ST.1 คือ บ่อ Sump ของโครงการ ST.2 คือ สระน้ำด้านทิศตะวันออก ระยะ 80 เมตร
