บทที่ 2

ผลการปฏิบัติตามมาตรการป้องกันและแก้ไขผลกระทบสิ่งแวดล้อม และมาตรการติดตามตรวจสอบผลกระทบสิ่งแวดล้อม

ตารางที่ 2-1 ผลการปฏิบัติตามมาตรการป้องกันและแก้ไขผลกระทบสิ่งแวดล้อมทั่วไป

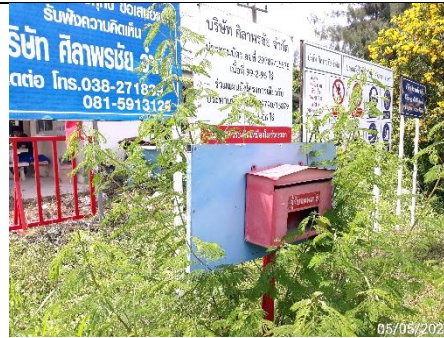
มาตรการป้องกันและแก้ไขผลกระทบสิ่งแวดล้อม	ผลการปฏิบัติตามมาตรการฯ	ปัญหา อุปสรรค ที่ไม่สามารถปฏิบัติตามมาตรการ และแนวทางแก้ไข	ภาพประกอบ
1. ให้มีจุดรับเรื่องราวร้องทุกข์ความเดือดร้อนของประชาชนที่เกิดจากกิจกรรมการทำเหมืองแร่และกิจกรรมที่เกี่ยวข้อง ในกรณีที่มีผู้ร้องเรียน ผู้ถือประทานบัตรจะต้องดำเนินการแก้ไขและให้ความช่วยเหลือด้วยความเป็นธรรม	<ul style="list-style-type: none"> - หากการทำเหมืองแร่ส่งผลกระทบต่อชุมชนที่อยู่ใกล้เคียง ราษฎรสามารถร้องเรียนที่สำนักงานโครงการได้โดยตรง หรือร้องเรียนผ่านทางผู้นำชุมชน ซึ่งโครงการจะมีเจ้าหน้าที่ในการประสานงานกับผู้นำชุมชนเพื่อนำประเด็นร้องเรียนจากราษฎรไปปรับปรุงแก้ไขต่อไป - โครงการได้จัดให้มีกล่องรับเรื่องร้องเรียนโดยติดตั้งไว้บริเวณด้านหน้าโครงการ 	- ไม่มี

<p>กล่องรับเรื่องร้องเรียนบริเวณด้านหน้าโครงการ</p>

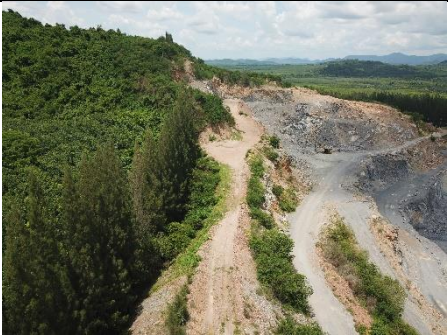
มาตรการป้องกันและแก้ไข ผลกระทบสิ่งแวดล้อม	ผลการปฏิบัติตามมาตรการฯ	ปัญหา อุปสรรค ที่ไม่สามารถปฏิบัติ ตามมาตรการ และแนวทางแก้ไข	ภาพประกอบ
3. ให้ทำการปรับปรุงฟื้นฟูพื้นที่โครงการที่ผ่านการ ทำเหมืองแร่และพื้นที่สิ้นสุดการใช้ประโยชน์ แล้ว ตามแผนงานการฟื้นฟูพื้นที่ผ่านการทำ เหมืองแร่ ที่ได้เสนอไว้ในรายงานการ ประเมินผลกระทบสิ่งแวดล้อม พร้อมทั้งให้ รายงานผลการดำเนินงานให้สำนักงานนโยบาย และแผนทรัพยากรธรรมชาติและสิ่งแวดล้อม และกรมอุตสาหกรรมพื้นฐานและการเหมืองแร่ ทราบทุกปี	- โครงการได้ดำเนินการฟื้นฟูพื้นที่ผ่านการทำเหมืองไป แล้วบางส่วนที่อยู่ทางด้านทิศเหนือ ที่มีลักษณะเป็น ชั้นบันได โดยการปลูกไม้ยืนต้นพร้อมทั้งพืชคลุมดิน และมีการปลูกต้นไม้เสริมบริเวณพื้นที่คันทำนบดิน โดยรอบพื้นที่โครงการ รวมทั้งได้จัดทำรายงานผล การดำเนินงานด้านการฟื้นฟูพื้นที่ทำเหมือง เพื่อ เสนอต่อหน่วยงานที่เกี่ยวข้อง รายละเอียดดัง เอกสารแนบ 4	- ไม่มี

แนวต้นไม้บริเวณคันทำนบดิน

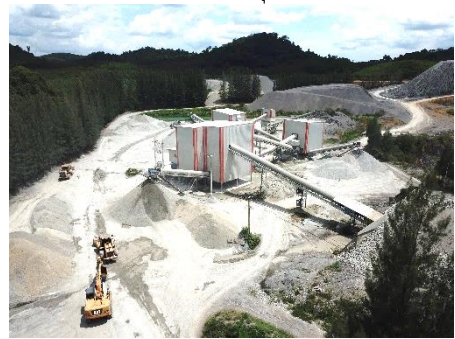
โรงโม่หินของโครงการ

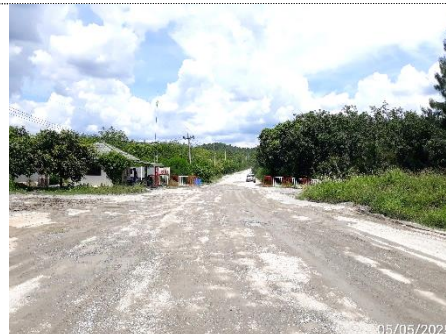
6. เปลือกดินที่เกิดจากการเปิดหน้าเหมืองในแต่ละ ช่วง ให้นำไปใช้ในการจัดสร้างเส้นทางลำเลียง ส่วนเศษหินให้นำไปไม่บดเป็นหินคลุกและหิน ฝุ่น	- เปลือกดินที่เกิดขึ้นจากการทำเหมืองโครงการมี แผนงานที่จะนำไปปรับปรุงเส้นทางขนส่งแร่ภายใน พื้นที่โครงการ นำไปปรับปรุงคันทำนบดินโดยรอบ พื้นที่โครงการ รวมทั้งเก็บกองไว้บางส่วนเพื่อนำไป ปรับปรุงพื้นที่ในช่วงการฟื้นฟู นอกจากนั้นยังนำไป ไม่บดเป็นหินคลุกเพื่อการก่อสร้าง	- ไม่มี

เส้นทางขนส่งแร่ภายในโครงการ

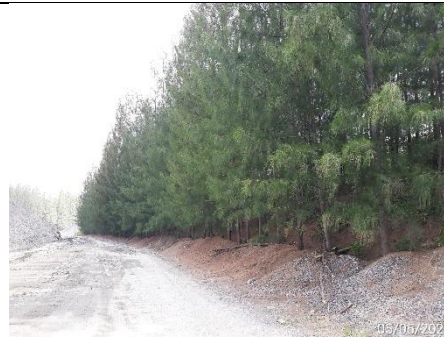
<p>คั่นทำนบกั้นดินในเขตพื้นที่โครงการ</p>

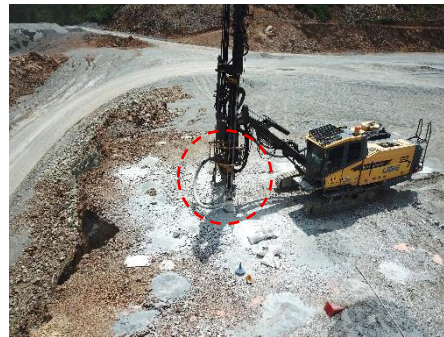
มาตรการป้องกันและแก้ไข ผลกระทบสิ่งแวดล้อม	ผลการปฏิบัติตามมาตรการฯ	ปัญหา อุปสรรค ที่ไม่สามารถปฏิบัติ ตามมาตรการ และแนวทางแก้ไข	ภาพประกอบ
1.2 คุณภาพอากาศ 1. ให้ติดตั้งเครื่องดูดฝุ่นไว้ที่บริเวณเครื่องเจาะรู ระเบิด พร้อมทั้งมีถังพักฝุ่น เพื่อป้องกันการฟุ้ง กระจายของฝุ่นละออง	- รถเจาะระเบิดของโครงการได้มีการติดตั้งเครื่องดูด ฝุ่นไว้บริเวณหัวเจาะ พร้อมทั้งพักฝุ่นที่เป็นไปตาม มาตรฐานของเครื่องจักรประเภทดังกล่าว เพื่อ ป้องกันการฟุ้งกระจายของฝุ่นละอองออกสู่พื้นที่ ภายนอก	- ไม่มี

<p>เครื่องดูดฝุ่นบริเวณหัวเจาะของรถเจาะระเบิด</p>
2. ให้ฉีดพรมน้ำบริเวณเส้นทางที่ใช้ในการขนส่งแร่ จนถึงชุมชนใกล้เคียงเป็นประจำทุกวันที่มีการ ดำเนินกิจกรรมทำเหมือง	- โครงการได้จัดให้มีรถบรรทุกน้ำ ฉีดพรมเส้นทาง ภายในพื้นที่โครงการ และถนนเข้า-ออก ที่เชื่อม ต่อไปยังชุมชนใกล้เคียง เป็นประจำวันละ 3-4 ครั้ง ในช่วงวันที่ไม่มีฝนตก	- ไม่มี

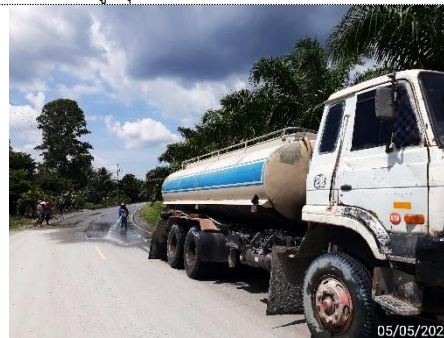
<p>ฉีดพรมน้ำบริเวณเส้นทางภายนอกโครงการ</p>

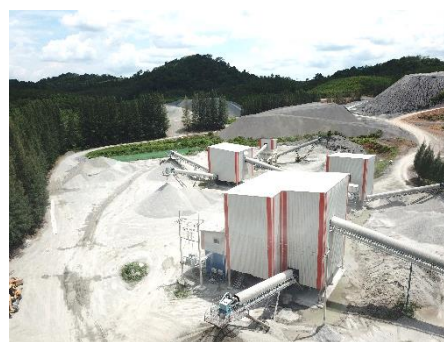
<p>การปิดคลุม 3 ด้านอาคารโรงโม่หิน</p>

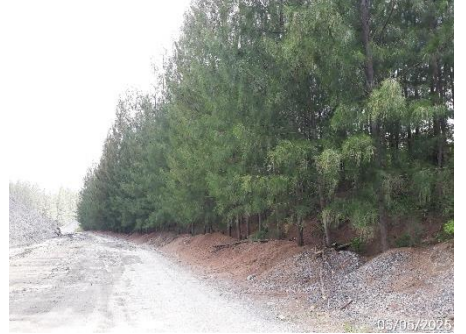
มาตรการป้องกันและแก้ไข ผลกระทบสิ่งแวดล้อม	ผลการปฏิบัติตามมาตรการฯ	ปัญหา อุปสรรค ที่ไม่สามารถปฏิบัติ ตามมาตรการ และแนวทางแก้ไข	ภาพประกอบ
4. ให้ปลูกไม้ยืนต้นโตเร็วจำพวกต้นยูคาลิปตัส กระถินณรงค์ หรือสนประดิพัทธ์ ล้อมรอบ ขอบเขตพื้นที่โรงโม่หินอย่างน้อย จำนวน 5 แถว แบบสลับฟันปลา ให้มีระยะห่างระหว่าง ต้นและแถว 2x2 เมตร พร้อมทั้งดูแลรักษาให้ เจริญเติบโตได้ดี และหากพบว่าต้นไม้บริเวณใด ตาย ต้องดำเนินการปลูกทดแทนโดยเร่งด่วน	- ปัจจุบันโครงการได้ดำเนินการปลูกต้นไม้โตเร็ว (สนประดิพัทธ์) เพิ่มเติมบริเวณข้างโรงโม่หิน จำนวน 5 แถว นอกจากนั้นยังมีแนวต้นสนประดิพัทธ์รอบ พื้นที่โครงการ (พื้นที่ประทานบัตร) จำนวน 2 แถว และดำเนินการปลูกเสริมเป็นในบริเวณที่ต้นไม้ตาย คาดว่าจะสามารถป้องกันผลกระทบด้านฝุ่นละออง และทัศนียภาพได้เป็นอย่างดี	- ไม่มี

แนวต้นสนประดิพัทธ์บริเวณด้านข้างโรงโม่หิน

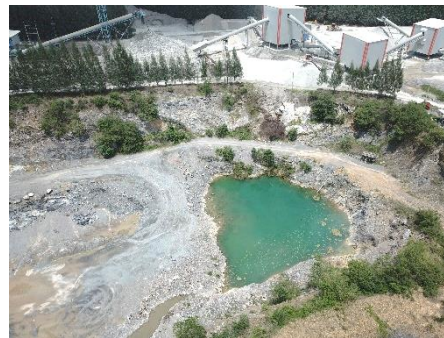
มาตรการป้องกันและแก้ไข ผลกระทบสิ่งแวดล้อม	ผลการปฏิบัติตามมาตรการฯ	ปัญหา อุปสรรค ที่ไม่สามารถปฏิบัติ ตามมาตรการ และแนวทางแก้ไข	ภาพประกอบ
1.4 อุทกวิทยาและคุณภาพน้ำ 1. ให้ความคุ้มครองทางน้ำไหลบริเวณพื้นที่โรงโม่หิน และพื้นที่ลานกองแร่ และพื้นที่เกี่ยวเนื่องอื่นๆ ให้ไหลลงสู่บ่อดักตะกอนทางด้านทิศใต้ของโรง โม่หิน และบ่อดักตะกอนบริเวณใกล้กับอาคาร สำนักงาน	- การทำเหมืองแร่ของโครงการได้ควบคุมน้ำไหลบ่า ในช่วงที่มีฝนตกให้ไหลลงสู่บ่อรับน้ำบริเวณชุม เหมือง (Sump) บ่อดักตะกอนบริเวณใกล้กับโรงโม่ หิน และบ่อดักตะกอนใกล้กับอาคารสำนักงาน ซึ่งสามารถรองรับน้ำไหลบ่าได้อย่างเพียงพอ	- ไม่มี

บ่อรับน้ำ (Sump) บริเวณหน้าเหมือง

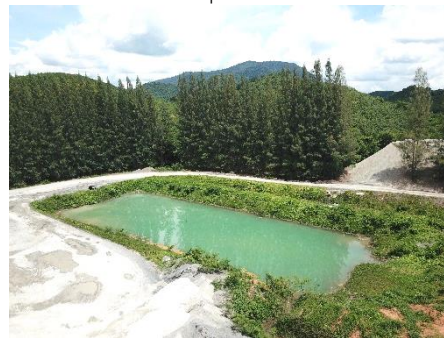
บ่อดักตะกอนบริเวณโรงโม่หิน

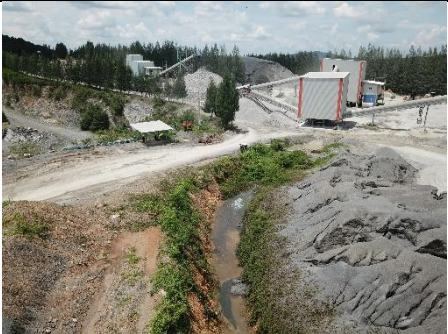
มาตรการป้องกันและแก้ไขผลกระทบสิ่งแวดล้อม	ผลการปฏิบัติตามมาตรการฯ	ปัญหา อุปสรรค ที่ไม่สามารถปฏิบัติตามมาตรการ และแนวทางแก้ไข	ภาพประกอบ
2. ให้ดูแลรักษาสภาพบ่อดักตะกอนที่ได้จัดสร้างไว้แล้วบริเวณทางด้านทิศใต้ของโรงโม่หินให้อยู่ในสภาพการใช้งานได้ดี หมั่นขุดลอกตะกอนดินเป็นประจำ นอกจากนั้นต้องหมั่นขุดลอกตะกอนดินจากคุ้บระบายน้ำภายในโครงการเพื่อประสิทธิภาพในการเบี่ยงเบนน้ำไหลบ่าให้ไหลลงสู่บ่อดักตะกอนดังกล่าว	- โครงการได้ดูแลรักษา และทำการขุดลอกบ่อดักตะกอนที่อยู่ใกล้กับโรงโม่หินทางด้านทิศใต้เป็นประจำ พร้อมทั้งทำการขุดลอกตะกอนดินจากคุ้บระบายน้ำอยู่เสมอเพื่อประสิทธิภาพของการระบายน้ำ	- ไม่มี

คุ้บระบายน้ำบริเวณโรงโม่หิน

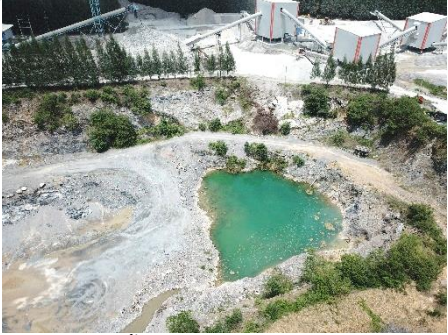
3. กำหนดให้จุดต่ำสุดบริเวณหน้าเหมือง (Sump) เป็นบ่อรับน้ำไหลบ่าบริเวณหน้าเหมือง และห้ามมิให้ระบายน้ำขุ่นขึ้นออกสู่ภายนอกพื้นที่โครงการ	- โครงการได้กำหนดให้จุดต่ำสุดบริเวณหน้าเหมืองเป็นบ่อรับน้ำ (Sump) เพื่อรองรับน้ำไหลบ่าในช่วงฝนตก ซึ่งเป็นการป้องกันน้ำขุ่นขึ้นที่เกิดจากการชะล้างไหลออกสู่พื้นที่ภายนอก	- ไม่มี

บ่อรับน้ำ (Sump) บริเวณหน้าเหมือง

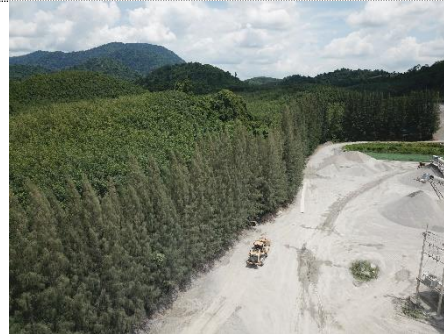
7. ดูแลรักษาค้นทำนบดินด้านทิศตะวันออก โดยเฉพาะบริเวณใกล้กับสาขาห้วยกระแตให้อยู่ในสภาพที่ดี เพื่อป้องกันมิให้น้ำซึมขึ้นจากโครงการชะล้างลงลำห้วยดังกล่าว	- โครงการได้ดูแลรักษาสภาพคันทำนบดินบริเวณด้านทิศตะวันออกที่อยู่ใกล้กับสาขาห้วยกระแตให้อยู่ในสภาพดีอยู่เสมอ รวมทั้งได้มีการปลูกต้นไม้เสริมในบริเวณดังกล่าวเพื่อป้องกันการกัดเซาะพังทลายของคันทำนบดังกล่าว	- ไม่มี

<p>แนวต้นไม้บริเวณด้านทิศตะวันออกใกล้กับสาขาห้วยกระแต</p>

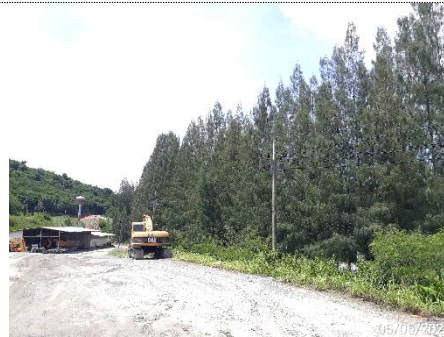
2. ให้ปลูกเสริมพืชคลุมดินบนคันทำนบดิน ได้แก่ พืชตระกูลถั่ว และหญ้าแฝก พร้อมทั้งดูแลรักษา แนวต้นไม้ที่ได้ดำเนินการปลูกไว้แล้วให้ เจริญเติบโตได้ดี	- โครงการได้ดำเนินการปลูกไม้ยืนต้นบนคันทำนบ เช่น สนประติพัทธ์ และกระถินณรงค์ ส่วนพืชคลุม ดินนั้นพบว่ามีพืชจำพวกหญ้าและวัชพืชขึ้นปกคลุม เองตามธรรมชาติ ซึ่งช่วยยึดเกาะหน้าดินป้องกันการ พังทลายได้เป็นอย่างดี	- ไม่มี

<p>แนวต้นไม้ที่ปลูกบนคันทำนบดิน</p>

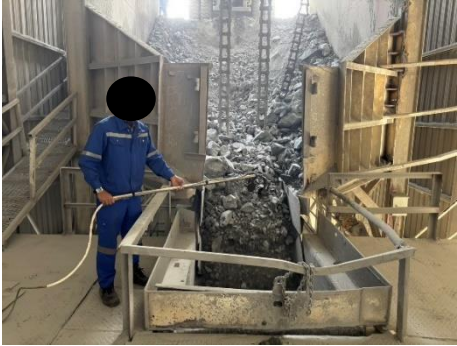
มาตรการติดตามตรวจสอบ ผลกระทบสิ่งแวดล้อม	ผลการปฏิบัติตามมาตรการฯ	ปัญหา อุปสรรค ที่ไม่สามารถปฏิบัติ ตามมาตรการ และแนวทางแก้ไข	ภาพประกอบ
<p>2. ความทึบแสง</p> <p>ให้ทำการตรวจวัดความเข้มข้นของฝุ่นละอองจากแหล่งกำเนิดฝุ่นละอองในโรงโม่หินของโครงการด้วยวิธีการตรวจวัดค่าความทึบแสง (Smoke Opacity Meter) ตามประกาศกระทรวงวิทยาศาสตร์เทคโนโลยี และสิ่งแวดล้อม บริเวณโรงโม่หินของโครงการ ได้แก่ ปากโม่แรก ปากโม่ที่ 2 ตะแกรงคัดขนาด หิน จุดถ่ายเอน และปลายสายพานลำเลียง ปีละ 2 ครั้ง ในช่วงกุมภาพันธ์-มีนาคม และ สิงหาคม-กันยายน</p>	<p>- ได้ทำการตรวจวัดความทึบแสงบริเวณโรงโม่หินจำนวน 5 สถานี ตามที่เงื่อนไขกำหนด ในวันที่ 12 กุมภาพันธ์ 2568 พบว่ามีค่าเฉลี่ย อยู่ในช่วง 0.44-2.25 เปอร์เซนต์ ซึ่งมีค่าอยู่ในเกณฑ์ที่มาตรฐานกำหนด</p>	<p>- ไม่มี</p>

<p>ตรวจวัดความทึบแสงบริเวณปากโม่แรก</p>

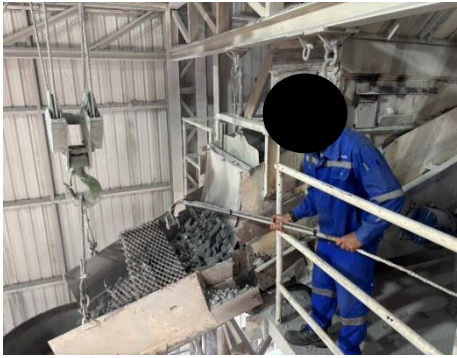
<p>ตรวจวัดความทึบแสงบริเวณปากโม่ที่ 2</p>
