บทที่ 2

ผลการปฏิบัติตามมาตรการป้องกันและแก้ไขผลกระทบสิ่งแวดล้อม และมาตรการติดตามตรวจสอบผลกระทบสิ่งแวดล้อม

2.1 มาตรการป้องกันและแก้ไขผลกระทบสิ่งแวดล้อม

ตารางที่ 2-1 ผลการปฏิบัติตามมาตรการป้องกันและแก้ไขผลกระทบสิ่งแวดล้อมทั่วไป

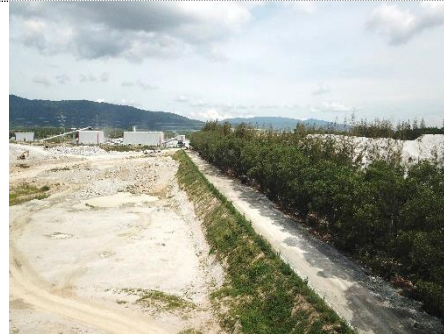
<p>แนวกระถินณรงค์บริเวณริมขอบประทานบัตร</p>

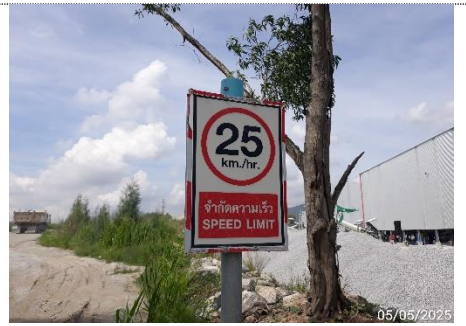
3.2 การคมนาคม 1. ให้จัดทำป้ายเตือนภัยบริเวณเส้นทางขนส่งแร่ เพื่อความปลอดภัยและลดอุบัติเหตุ เช่น ป้าย ระวัง และชะลอความเร็ว เป็นต้น	- โครงการได้จัดทำป้ายเตือนต่างๆ แล้ว เช่น ป้าย จำกัดความเร็ว และป้ายเตือนระวางรถบรรทุกเข้า- ออก	- ไม่มี

ป้ายจำกัดความเร็ว

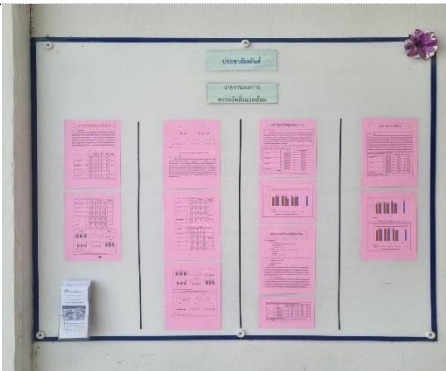
4.2 การมีส่วนร่วมของประชาชน 1. ให้ประชาสัมพันธ์ข้อมูลมาตรการป้องกัน และ แก้ไขผลกระทบสิ่งแวดล้อมในประเด็นที่ ประชาชนวิตกกังวล	- โครงการได้ประชาสัมพันธ์ข้อมูลมาตรการป้องกัน และแก้ไขผลกระทบสิ่งแวดล้อมในประเด็นที่ ประชาชนวิตกกังวล โดยเฉพาะด้านฝุ่นละออง เสียง ดัง แสง สั่นสะเทือน และการขนส่งแร่ ผ่าน คณะกรรมการมวลชนสัมพันธ์ ไปยังราษฎรในชุมชน ต่างๆ พร้อมทั้งติดไว้บริเวณบอร์ดประชาสัมพันธ์ ของโครงการ - โครงการได้จัดทำแผ่นพับประชาสัมพันธ์โครงการ เพื่อให้ข้อมูลผลการตรวจวัดคุณภาพสิ่งแวดล้อม เพื่อเผยแพร่แก่ชุมชนได้รับทราบ รายละเอียดใน เอกสารแนบ 7	- ไม่มี

<p>บอร์ดประชาสัมพันธ์ของโครงการ</p>

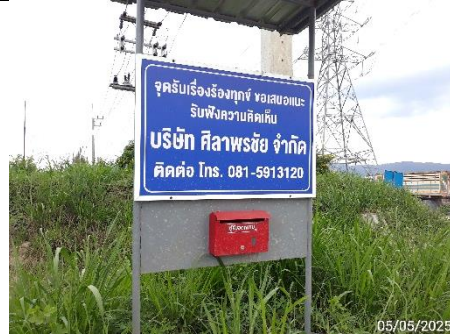
<p>กล่องรับเรื่องราวร้องเรียน</p>

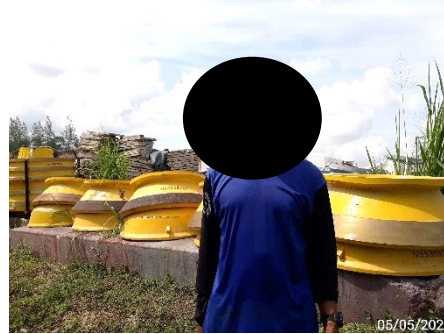
4.3 อาชีวอนามัย และความปลอดภัย 1. ให้จัดหาอุปกรณ์เพื่อป้องกันอันตรายส่วนบุคคล ให้กับพนักงานในขณะที่ปฏิบัติงานอยู่ในพื้นที่ หน้าเหมือง เช่น ผ้าปิดจมูก ที่อุดหู หมวกนิรภัย และรองเท้านิรภัย เป็นต้น	- โครงการได้จัดหาอุปกรณ์ป้องกันอันตรายส่วนบุคคล ให้แก่พนักงานอย่างเพียงพอและเหมาะสมกับ ลักษณะงาน พร้อมทั้งได้กำชับให้พนักงานแต่ละคน สวมใส่อุปกรณ์ป้องกันตลอดระยะเวลาที่ปฏิบัติงาน	- ไม่มี

การสวมใส่อุปกรณ์ PPE ของพนักงาน

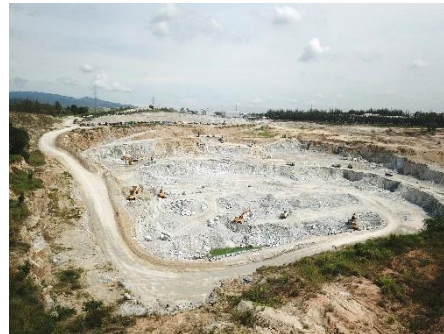
มาตรการป้องกันและแก้ไข ผลกระทบสิ่งแวดล้อม	ผลการปฏิบัติตามมาตรการฯ	ปัญหา อุปสรรค ที่ไม่สามารถปฏิบัติ ตามมาตรการ และแนวทางแก้ไข	ภาพประกอบ
1. ทรัพยากรสิ่งแวดล้อมทางกายภาพ 1.1 ลักษณะภูมิประเทศ ระยะดำเนินการทำเหมือง 1. ให้เปิดดำเนินการทำเหมืองตามแผนผังโครงการที่กำหนดไว้ในแต่ละช่วง และออกแบบการทำเหมืองในแต่ละชั้นบันได มีความสูงของชั้นบันไดประมาณ 10 เมตร มีความกว้างไม่น้อยกว่า 10 เมตร โดยมีความลาดเอียงรวม (Overall pit Slope) ไม่เกิน 45 องศา	- โครงการจะออกแบบทำเหมืองให้เป็นไปตามแผนผังโครงการกำหนดอย่างเคร่งครัด โดยให้มีลักษณะเป็นชั้นบันไดความสูงชั้นบันไดประมาณ 10 เมตร ความกว้างไม่น้อยกว่า 10 เมตร และความลาดชันรวมไม่เกิน 45 องศา	- ไม่มี

<p>สภาพหน้าเหมืองปัจจุบัน</p>

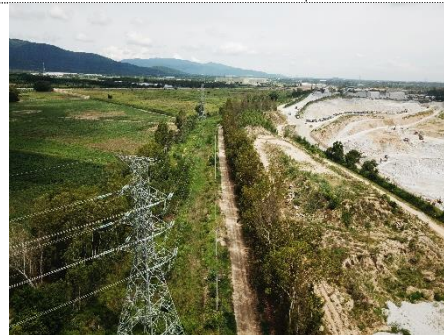
2. เลือกดินที่เกิดจากการเปิดหน้าเหมือง ให้นำไปใช้พัฒนาพื้นที่โครงการ ส่วนที่เหลือจะนำไปกองไว้บริเวณพื้นที่เก็บกองเปลือกดินที่เตรียมไว้ ก่อนที่จะนำไปใช้ในการฟื้นฟูพื้นที่ภายหลังสิ้นสุดการทำเหมืองต่อไป	- เลือกดินที่เกิดขึ้นจากการทำเหมืองโครงการได้ นำไปใช้ในการจัดสร้างคันทำนบดินด้านทิศตะวันตกเฉียงเหนือรวมทั้งปรับปรุงเส้นทางขนส่งแร่ในเขตโครงการ ทั้งนี้ส่วนที่เหลือจะนำไปเก็บกองยังที่เก็บกองเปลือกดินที่จัดเตรียมไว้บริเวณหมายเลข “ด”	- ไม่มี

<p>พื้นที่เก็บกองเปลือกดิน</p>

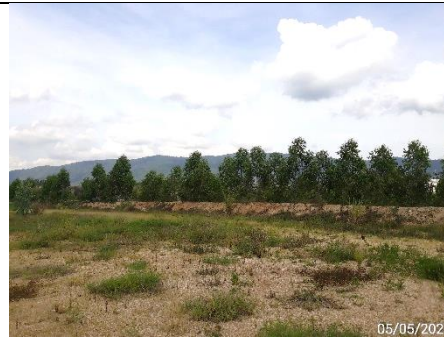
แนวคันทำนบดิน
ระยะสิ้นสุดการทำเหมืองและการฟื้นฟูพื้นที่ ภายหลังการทำเหมือง ภายหลังจากสิ้นสุดการทำเหมืองในปี 25 ทาง โครงการจะมีการฟื้นฟูพื้นที่ตามแผนการฟื้นฟู สภาพพื้นที่ ภายหลังการทำเหมือง ดัง รายละเอียดแนบท้ายตารางมาตรการฯ อย่าง เคร่งครัด ดังนี้ 1. นำเปลือกดินถมกลับพื้นที่บ่อเหมือง ในเนื้อที่ ประมาณ 10 ไร่ พร้อมปลูกพืชคลุมดิน และไม่ ย่ำดินโตเร็ว เช่น สะเดา 2. บริเวณขอบขุมเหมือง จะดำเนินการปลูกไม้ยืน ต้นโตเร็ว และพืชคลุมดิน 3. ปรับสภาพพื้นที่กิจกรรมต่อเนื่องอื่นๆ เช่น นำดินถมบ่อดักตะกอน คุระบายน้ำ เป็นต้น	- หากถึงช่วงเวลาสิ้นสุดการทำเหมืองโครงการจะ ปฏิบัติตามเงื่อนไขดังกล่าวอย่างเคร่งครัด	- ไม่มี	-

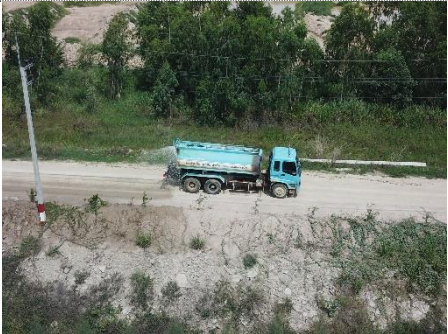
มาตรการป้องกันและแก้ไขผลกระทบสิ่งแวดล้อม	ผลการปฏิบัติตามมาตรการฯ	ปัญหา อุปสรรค ที่ไม่สามารถปฏิบัติตามมาตรการ และแนวทางแก้ไข	ภาพประกอบ
6. เส้นทางขนส่งลำเลียงภายในโรงโม่หิน อย่างน้อยจะต้องเป็นถนนที่มีการลาดยางหรือเป็นถนนคอนกรีต	- โครงการจะเร่งปรับปรุงเส้นทางลำเลียงภายในโรงโม่หินให้เป็นถนนลาดยางหรือคอนกรีตตามที่เงื่อนไขกำหนดต่อไป	- ไม่มี	-
7. ให้ฉีดพรมน้ำบริเวณเส้นทางลำเลียงหิน ลานเก็บกองหินที่คัดขนาดแล้ว เส้นทางลำเลียงหินในขณะทำการ พร้อมทั้งทำความสะอาด หรือใช้รถดูดฝุ่นบริเวณพื้นของโรงโม่หินอย่างสม่ำเสมอ	- โครงการได้จัดให้มีรถบรรทุกน้ำ ฉีดพรมเส้นทางลำเลียงหิน เป็นประจำวันละ 3-4 ครั้ง พร้อมทั้งจัดให้มีการเจ้าหน้าที่คอยทำความสะอาดเส้นทางก่อนออกสู่เส้นทางสายหลักอยู่เป็นประจำ เพื่อป้องกันฝุ่นฟุ้งกระจาย	- ไม่มี

<p>การฉีดพรมน้ำตามแนวเส้นทางขนส่งแร่</p>

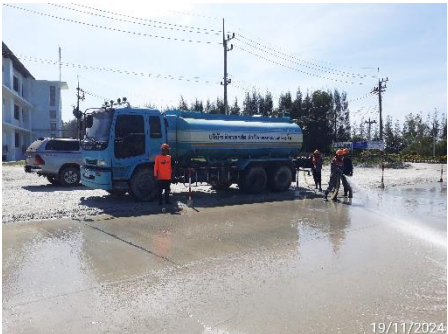
<p>การฉีดล้างทำความสะอาดเส้นทางขนส่งแร่</p>

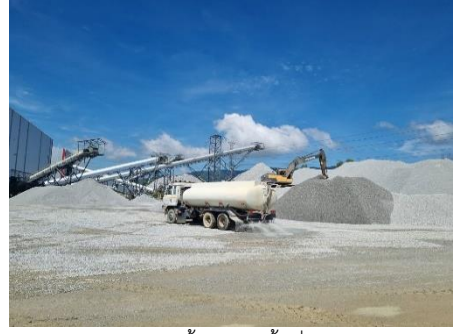
มาตรการป้องกันและแก้ไข ผลกระทบสิ่งแวดล้อม	ผลการปฏิบัติตามมาตรการฯ	ปัญหา อุปสรรค ที่ไม่สามารถปฏิบัติ ตามมาตรการ และแนวทางแก้ไข	ภาพประกอบ
8. มีระบบสเปรย์น้ำ หรือฉีดพรมน้ำบริเวณลานเก็บกองหินที่คัดขนาดแล้วและตามเส้นทางขนส่งลำเลียงหินในขณะที่เครื่องจักรกลและยานพาหนะทำงานอยู่ เพื่อป้องกันฝุ่นฟุ้งกระจาย พร้อมทั้งล้างและทำความสะอาดหรือใช้รถดูดฝุ่นบริเวณพื้นของโรงโม่หิน ลานเก็บกองหินและเส้นทางขนส่งหินอย่างสม่ำเสมอ	- โครงการได้ฉีดพรมน้ำบริเวณเส้นทางลำเลียงและบริเวณโรงโม่หิน เพื่อเป็นการลดการฟุ้งกระจายของฝุ่นละออง	- ไม่มี

การฉีดพรมน้ำบริเวณพื้นที่โรงโม่หิน

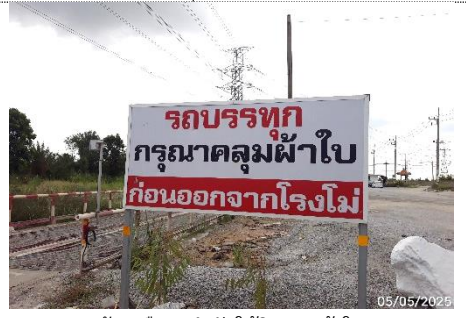
10. รถบรรทุกที่ขนหินออกจากโรงโม่หินจะต้องอยู่ในสภาพที่ดีไม่มีรอยรั่วหล่นได้ และมีผ้าใบปิดคลุมมิดชิด	- โครงการได้จัดทำป้ายเตือน/กั้น/กั้นให้พนักงานขับรถบรรทุกทำการปิดคลุมผ้าใบก่อนออกจากโรงโม่หิน	- ไม่มี

ป้ายเตือน/กั้นให้ปิดคลุมผ้าใบ

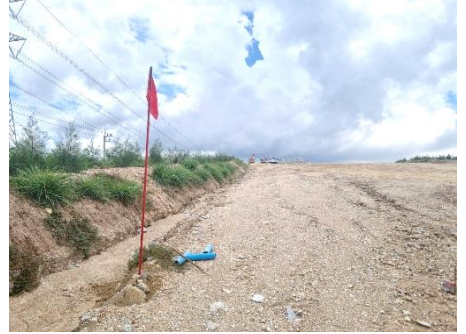
มาตรการป้องกันและแก้ไข ผลกระทบสิ่งแวดล้อม	ผลการปฏิบัติตามมาตรการฯ	ปัญหา อุปสรรค ที่ไม่สามารถปฏิบัติ ตามมาตรการ และแนวทางแก้ไข	ภาพประกอบ
4. การออกแบบการเดินหน้าเหมือง ในระยะการ พัฒนาหน้าเหมืองเริ่มต้น เพื่อให้เกิดหน้า เหมืองอิสระ (Free Face) จะเริ่มเจาะและ ระเบิดที่ระยะห่างจากแนวเสาและสายส่ง ไฟฟ้าแรงสูงที่ระยะมากกว่า 400 เมตร โดยจะ เจาะรูระเบิดให้มีควมลึก 4.5 เมตร ระยะ Burden 1.4 ระยะ Stemming 2 เมตร จากนั้น จึงพัฒนาหน้าเหมืองให้เป็นขั้นบันไดตามปกติที่ ได้ออกแบบไว้ และหันหน้าอิสระ (Free Face) ของการระเบิดไปในทิศทางตรงข้ามกับแนว สายไฟแรงสูงไปทางด้านทิศตะวันออกและทิศ ตะวันออกเฉียงใต้ ตลอดระยะเวลาการทำ เหมือง	- การออกแบบหน้าเหมืองของโครงการในแต่ละครั้งที่ ทำการระเบิดได้ยึดถือปฏิบัติตามเงื่อนไขดังกล่าว อย่างเคร่งครัด รวมทั้งได้ทำการหันหน้าอิสระ (Free Face) ของการระเบิดไปในทิศทางตรงข้ามกับแนว สายไฟแรงสูงไปทางด้านทิศตะวันออกและทิศ ตะวันออกเฉียงใต้ - โครงการได้จัดทำหลักแนวเขตเว้นระยะ 100 เมตร จากแนวสายส่งไฟฟ้าแรงสูง เพื่อใช้เป็นจุดสังเกต	- ไม่มี

หลักแนวเขตเว้นระยะ 100 เมตร จากสายส่งไฟฟ้าแรงสูง

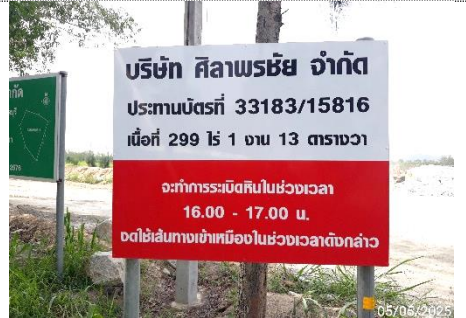
6. ให้ติดป้ายเตือนเขตการใช้วัตถุระเบิด พร้อมทั้ง เวลาในการระเบิดบริเวณเส้นทางใกล้เคียง พื้นที่โครงการและภายในอาคาร	- โครงการได้จัดทำป้ายแสดงเวลาระเบิดติดตั้งไว้ บริเวณเส้นทางเข้าเหมือง ที่สังเกตเห็นได้ชัดเจน	- ไม่มี

ป้ายแสดงเวลากากระเบิด

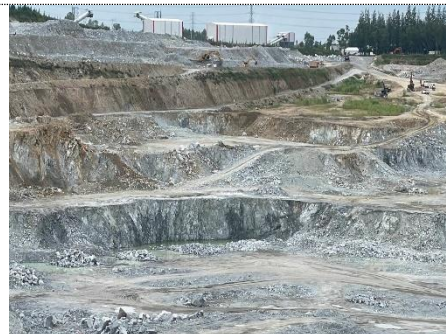
8. ให้มีการเก็บกวาดเศษหินขนาดเล็ก ออกจาก หน้างานระเบิดก่อนการระเบิดทุกครั้ง	- ก่อนการระเบิดโครงการได้ทำความสะอาดและเก็บ กวาดเศษหินบริเวณหน้างานเพื่อป้องกันการปลิว กระเด็นของเศษหิน	- ไม่มี

ทำความสะอาดบริเวณหน้างาน

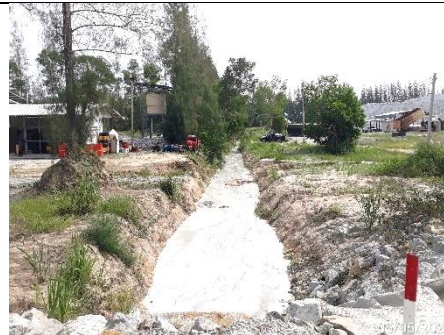
1.3 อุทกวิทยาและคุณภาพน้ำ 1. ออกแบบบ่อเหมืองส่วนที่ลึกที่สุดให้เป็นบ่อรับน้ำ (Sump) ที่ไหลผ่านพื้นที่ทำเหมืองของโครงการทั้งหมด และเมื่อตกตะกอนจนเป็นน้ำใส จะนำน้ำไปฉีดพรมบริเวณพื้นที่โรงโม่หิน และเส้นทางขนส่งแร่เพื่อป้องกันฝุ่นละอองตลอดอายุโครงการ	- ปัจจุบันอยู่ในช่วงเริ่มต้นการเปิดทำเหมือง ซึ่งโครงการได้ยึดถือตามแผนผังโครงการทำเหมืองอย่างเคร่งครัดคือการพัฒนาจุดต่ำสุดบริเวณหน้าเหมืองให้เป็นบ่อรับน้ำ (Sump) โดยนำน้ำจากบ่อรับน้ำดังกล่าวไปใช้ในกิจกรรมต่างๆ	- ไม่มี

บ่อรับน้ำ (Sump) บริเวณหน้าเหมือง

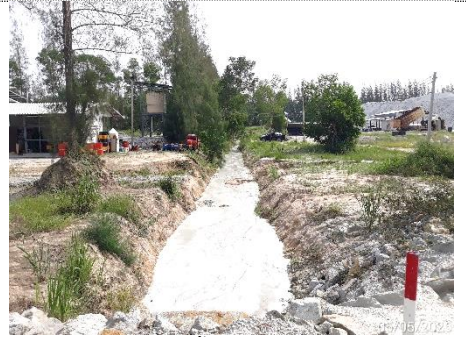
3. ให้ดำเนินการตรวจสอบคุ้ระบายน้ำบริเวณ พื้นที่เก็บกองอยู่สม่ำเสมอ หากพบว่าเกิดการ ตื้นเขินให้ดำเนินการขุดลอกโดยทันที	- โครงการได้ทำการตรวจสอบคุ้ระบายน้ำที่จัดสร้าง ขึ้นอยู่เสมอ ซึ่งหากเกิดการตื้นเขินจะทำการขุดลอก โดยทันที รวมทั้งจะพิจารณาจัดสร้างคุ้ระบายน้ำ เพิ่มเติม โดยเฉพาะบริเวณพื้นที่เก็บกองเปลือกดิน	- ไม่มี

คุ้ระบายน้ำภายในโครงการ

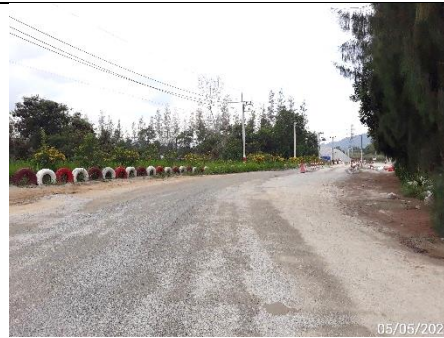
มาตรการป้องกันและแก้ไข ผลกระทบสิ่งแวดล้อม	ผลการปฏิบัติตามมาตรการฯ	ปัญหา อุปสรรค ที่ไม่สามารถปฏิบัติ ตามมาตรการ และแนวทางแก้ไข	ภาพประกอบ
2. ดูแลเส้นทางให้อยู่ในสภาพพร้อมใช้งาน และ หากเกิดการชำรุดเสียหายทางโครงการต้อง ซ่อมแซม และปรับปรุงเส้นทางดังกล่าว และใน ระหว่างการปรับปรุงเส้นทางให้จัดทำป้าย ไว้ เพื่อการจราจรอย่างปลอดภัย	- โครงการได้ทำการดูแลรักษาสภาพเส้นทางขนส่งแร่ ให้อยู่ในสภาพที่สามารถใช้งานได้ต่อเนื่อง และ หากชำรุดเสียหายจะรีบดำเนินการซ่อมแซมอย่าง เร่งด่วน	- ไม่มี

เส้นทางขนส่งแร่ของโครงการ
