## บทที่ 2

### ผลการปฏิบัติตามมาตรการป้องกันและแก้ไขผลกระทบสิ่งแวดล้อม และมาตรการติดตามตรวจสอบผลกระทบสิ่งแวดล้อม

ผลการตรวจสอบการปฏิบัติตามมาตรการป้องกันและแก้ไขผลกระทบสิ่งแวดล้อม ตามที่ระบุไว้ในหนังสือแจ้งผลการ  
พิจารณารายงานการวิเคราะห์ผลกระทบสิ่งแวดล้อม โครงการเหมืองแร่ดีบุก คําขอประทานบัตรที่ 1/2548 ของบริษัท  
ภัทรเจริญไมนิ่ง จำกัด ตั้งอยู่ตำบลชะอม อำเภอแก่งคอย จังหวัดสระบุรี ตามหนังสือที่ ทส 1009.2/5747 ลงวันที่ 18  
มิถุนายน 2555 ซึ่งปัจจุบันคําขอประทานบัตรที่ 1/2548 ได้รับอนุญาตเป็นประทานบัตรที่ 19984/16353 โดยมี  
รายละเอียดผลการปฏิบัติตามมาตรการฯ แสดงดังตารางที่ 2-1 ถึงตารางที่ 2-3

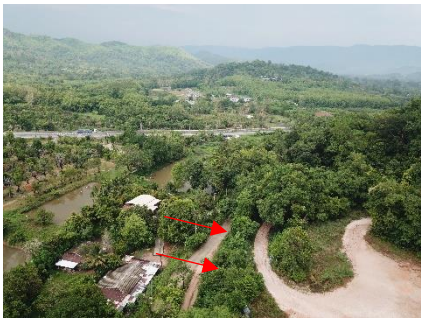
| มาตรการป้องกันและแก้ไข<br>ผลกระทบสิ่งแวดล้อม | ผลการปฏิบัติตามมาตรการฯ | ปัญหา อุปสรรค ที่ไม่สามารถปฏิบัติตาม<br>มาตรการ และแนวทางแก้ไข | ภาพประกอบ |
|---|---|---|---|
| <p>2. ทำการปรับปรุงฟื้นฟูพื้นที่โครงการที่ผ่านการทำเหมืองแร่ และพื้นที่กิจกรรมต่อเนื่องจากการทำเหมือง ตามแผนการฟื้นฟูฯ ในรายงานการประเมินผลกระทบสิ่งแวดล้อม พร้อมทั้งให้รายงานผลการดำเนินงานให้สำนักงานนโยบายและแผนทรัพยากรธรรมชาติและสิ่งแวดล้อม และกรมอุตสาหกรรมพื้นฐานและการเหมืองแร่ทราบทุกปี</p> | <p>- ปัจจุบันโครงการอยู่ระหว่างการทำเหมือง ซึ่งยังไม่มีพื้นที่ผ่านการทำเหมือง และไม่ใช้ประโยชน์พื้นที่ดังกล่าวเพื่อการทำเหมืองแล้ว อย่างไรก็ตามได้มีการปลูกไม้ยืนต้นตามแนวคันทำนบริมขอบประทานบัตร เสริมกับพันธุ์ไม้ตามธรรมชาติเดิม รวมทั้งปลูกเสริมบริเวณริมเส้นทางขนส่งแร่</p> <p>- โครงการได้จัดส่งรายงานผลการดำเนินงานด้านการฟื้นฟูพื้นที่ให้สำนักงานนโยบายและแผนทรัพยากรธรรมชาติและสิ่งแวดล้อม และกรมอุตสาหกรรมพื้นฐานและการเหมืองแร่ทราบทุกปี รายละเอียดดังเอกสารแนบ 3</p> | - ไม่มี | <p>แนวต้นไม้บริเวณคันทำนบด้านทิศเหนือ</p> |

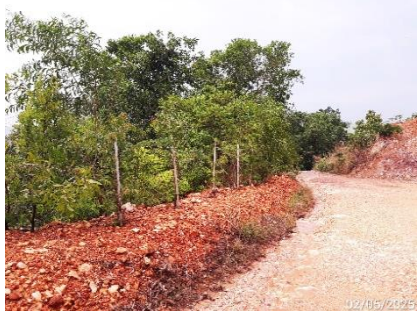
| มาตรการป้องกันและแก้ไขผลกระทบสิ่งแวดล้อม | ผลการปฏิบัติตามมาตรการฯ | ปัญหา อุปสรรค ที่ไม่สามารถปฏิบัติตามมาตรการ และแนวทางแก้ไข | ภาพประกอบ |
|---|---|---|---|
| | | | <p>แนวต้นไม้ที่ปลูกเสริมบริเวณริมเส้นทางขนส่งแร่</p> |

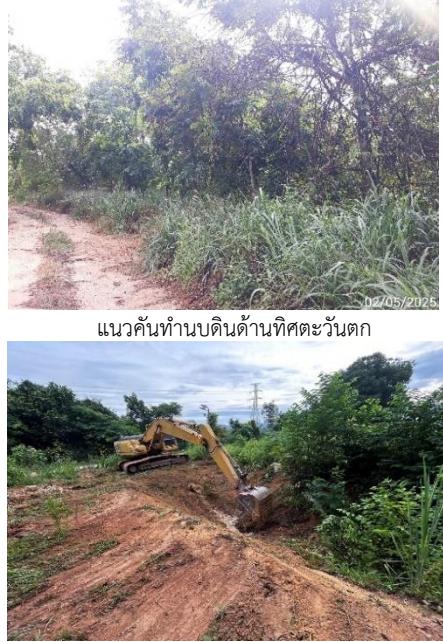
| มาตรการป้องกันและแก้ไข<br>ผลกระทบสิ่งแวดล้อม | ผลการปฏิบัติตามมาตรการฯ | ปัญหา อุปสรรค ที่ไม่สามารถปฏิบัติตาม<br>มาตรการ และแนวทางแก้ไข | ภาพประกอบ |
|---|---|---|---|
| 2. จัดสร้างคันทำนบและคูระบายน้ำบริเวณขอบแปลงด้านทิศตะวันตกระหว่างหลักรูทที่ 1-5 โดยกำหนดให้คันทำนบมีขนาดฐานกว้าง 4 ม. สูง 1.5 ม. และสันคันทำนบด้านบนกว้าง 2 ม. ส่วนคูระบายน้ำ มีขนาดความกว้างด้านบน 1.5 ม. ท้องร่องกว้าง 1.0 ม. และลึก 1.0 ม. พร้อมทั้งปลูกพืชคลุมดิน เช่น หญ้าแฝก และไม้ยืนต้น เช่น แคนา คูณ สะเดา และราชพฤกษ์ เป็นต้น หรือไม้ชนิดอื่นตามความเหมาะสมบนคันทำนบ | - โครงการได้จัดสร้างคันทำนบและคูระบายน้ำบริเวณขอบแปลงประทานบัตรด้านทิศตะวันตกไปแล้วบางส่วน และจะสร้างเพิ่มเติมในบริเวณที่สามารถจัดสร้างได้เนื่องจากบางช่วงเป็นพื้นที่ลาดชัน สำหรับบริเวณที่จัดสร้างคันทำนบแล้วนั้นได้มีการปลูกไม้ยืนต้น และพบว่ามีวัชพืชและต้นไม้ตามธรรมชาติขึ้นแซมอยู่ประปราย | - ไม่มี | <p>แนวคันทำนบดินด้านทิศตะวันตก</p> <p>คูระบายน้ำ</p> |

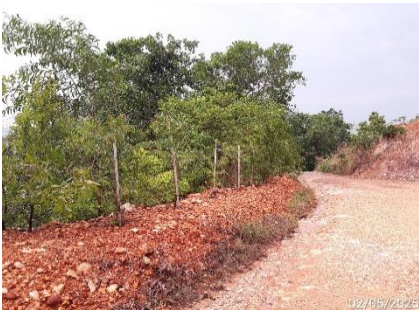
| มาตรการป้องกันและแก้ไข<br>ผลกระทบสิ่งแวดล้อม | ผลการปฏิบัติตามมาตรการฯ | ปัญหา อุปสรรค ที่ไม่สามารถปฏิบัติตาม<br>มาตรการ และแนวทางแก้ไข | ภาพประกอบ |
|---|---|---|---|
| <b>ข. เส้นทางขนส่งแร่</b><br>1. ปักไม้ยืนต้น เช่น พญาสัตบรรณ สะเดา แคนา คูณ และราชพฤกษ์ หรือพันธุ์ไม้ท้องถิ่นชนิดอื่นๆ เสริมเพิ่มเติมบริเวณริมเส้นทางขนส่งแร่ขึ้นสู่หน้าเหมือง เพื่อเป็นตัวกรองฝุ่นละอองจากการขนส่งแร่ | - โครงการได้ปักไม้ยืนต้น (มะฮอกกานี) ในบางช่วงของคันทำนบริมเส้นทางขนส่งแร่ ช่วงจากหน้าเหมืองถึงโรงแต่งแร่ | - ไม่มี | <p>แนวต้นไม้ที่ปลูกเสริมบริเวณริมเส้นทางขนส่งแร่</p> |

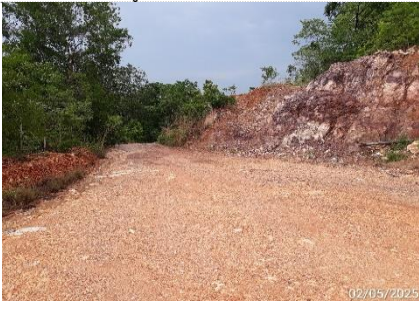
| มาตรการป้องกันและแก้ไข<br>ผลกระทบสิ่งแวดล้อม | ผลการปฏิบัติตามมาตรการฯ | ปัญหา อุปสรรค ที่ไม่สามารถปฏิบัติตาม<br>มาตรการ และแนวทางแก้ไข | ภาพประกอบ |
|---|---|---|---|
| 2. ปรับปรุงซ่อมแซมเส้นทางลำเลียงแร่ขึ้นสู่หน้าเหมือง โดยการบดอัดแน่นด้วยหินคลุก และปรับผิวถนนให้เรียบ พร้อมทั้งดูแลรักษาสภาพเส้นทางให้สามารถใช้งานได้ดียิ่งขึ้น | - โครงการได้ทำการปรับปรุงเส้นทางขนส่งแร่ขึ้นสู่หน้าเหมืองให้เป็นถนนบดอัดด้วยหินคลุก และมีการปรับผิวถนนที่เรียบ พร้อมทั้งได้ทำการดูแลรักษาสภาพเส้นทางให้สามารถใช้งานได้ดียิ่งขึ้น | - ไม่มี | <p>เส้นทางขนส่งแร่ของโครงการ</p> |

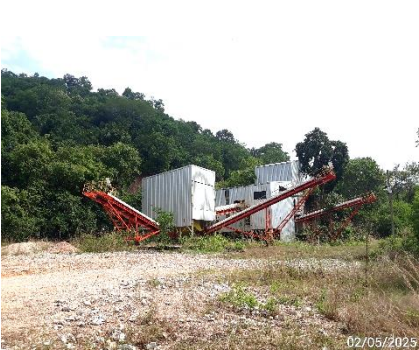
| มาตรการป้องกันและแก้ไข<br>ผลกระทบสิ่งแวดล้อม | ผลการปฏิบัติตามมาตรการฯ | ปัญหา อุปสรรค ที่ไม่สามารถปฏิบัติตาม<br>มาตรการ และแนวทางแก้ไข | ภาพประกอบ |
|---|---|---|---|
| <b>ค. โรงแต่งแร่</b><br>1. ให้สร้างอาคารปิดคลุม 3 ด้าน และหลังคา บริเวณยังรับหิน (Hopper) เครื่องบดชุดแรก (Primary Crusher) และ ตะแกรงร่อนคัดเศษดิน (Vibrating Grizzly) พร้อมทั้ง ปรับปรุงระบบสเปรย์น้ำบริเวณปากยังรับหิน | - ปัจจุบันโรงแต่งแร่ของโครงการก่อสร้างเสร็จแล้ว แต่ยังไม่ได้มีการแต่งแร่ ทั้งนี้ได้ก่อสร้างให้มีการปิดคลุม 3 ด้าน พร้อมทั้งระบบ ป้องกันผลกระทบสิ่งแวดล้อมต่างๆ | - ไม่มี | <p>โรงแต่งแร่ของโครงการ</p> <p>ปิดคลุมสายพานลำเลียง</p> |

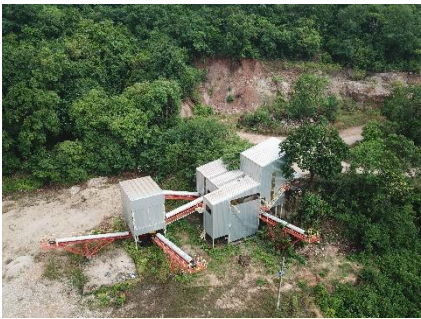
| มาตรการป้องกันและแก้ไข<br>ผลกระทบสิ่งแวดล้อม | ผลการปฏิบัติตามมาตรการฯ | ปัญหา อุปสรรค ที่ไม่สามารถปฏิบัติตาม<br>มาตรการ และแนวทางแก้ไข | ภาพประกอบ |
|---|---|---|---|
| 2. ปรับปรุงวัสดุปิดคลุมด้านข้างอาคารโรงแต่งแร่ โดยใช้วัสดุที่มีความคงทนแข็งแรง และทำการปิดคลุมให้มิดชิด สามารถใช้งานได้มีประสิทธิภาพ | - โรงแต่งแร่ของโครงการใช้วัสดุที่เป็นแผ่นเมทัลชีสปิดคลุมด้านข้างเพื่อประสิทธิภาพในการป้องกันฝุ่นละอองฟุ้งกระจาย | - ไม่มี | <br>การปิดคลุมอาคารโรงแต่งแร่ |

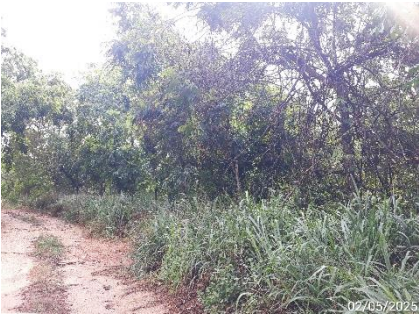
| มาตรการป้องกันและแก้ไข<br>ผลกระทบสิ่งแวดล้อม | ผลการปฏิบัติตามมาตรการฯ | ปัญหา อุปสรรค ที่ไม่สามารถปฏิบัติตาม<br>มาตรการ และแนวทางแก้ไข | ภาพประกอบ |
|---|---|---|---|
| <b>1.3) ระดับเสี่ยง</b><br><br>1. ปลุกพืชคลุมดิน เช่น หญ้าแฝก และไม้ยืนต้น เช่น แคนนา<br>คุณ สะเดา และราชพฤกษ์ บนคันทำนบบริเวณขอบแปลง<br>ด้านทิศตะวันตก ระหว่างหลักรูทที่ 1-5 เพื่อเป็นแนว<br>ป้องกันระดับเสี่ยง | - โครงการได้ทำการปลุกพืชคลุมดิน ประเภท<br>หญ้าแฝก และปลูกต้นไม้เสริมบนคันทำนบ<br>ทางด้านทิศตะวันตกในช่วงที่สามารถ<br>จัดสร้างได้ เนื่องจากบางช่วงเป็นพื้นที่ลาด<br>ชัน ทั้งนี้บริเวณที่มีสภาพเป็นป่าธรรมชาติ<br>เดิม | - ไม่มี | <p>แนวคันทำนบดินด้านทิศตะวันตก</p> |

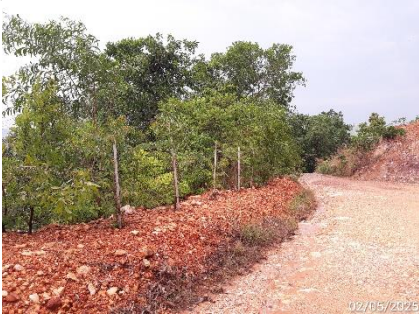
| มาตรการป้องกันและแก้ไข<br>ผลกระทบสิ่งแวดล้อม | ผลการปฏิบัติตามมาตรการฯ | ปัญหา อุปสรรค ที่ไม่สามารถปฏิบัติตาม<br>มาตรการ และแนวทางแก้ไข | ภาพประกอบ |
|---|---|---|---|
| 2. ปลุกพืชคลุมดินและไม้ยืนต้นเสริมเพิ่มเติมบริเวณด้านทิศ<br>ตะวันตกตั้งแต่หลักรูทที่ 1 ถึงพื้นที่เก็บกองเปลือกดิน<br>จำนวน 2 แถว แบบสลับฟันปลา เพื่อเป็นพื้นที่กันชน | - โครงการได้ทำการปลุกพืชคลุมดิน ประเภท<br>หญ้าแฝก และปลูกต้นไม้เสริมบนคันทำนบ<br>ทางด้านทิศตะวันตกในช่วงที่สามารถ<br>จัดสร้างได้ เนื่องจากบางช่วงเป็นพื้นที่ลาด<br>ชัน ทั้งนี้บริเวณที่มีสภาพเป็นป่าธรรมชาติ<br>เดิม | - ไม่มี | <p>ปลูกต้นไม้เพิ่มเติมบนคันทำนบ</p> |

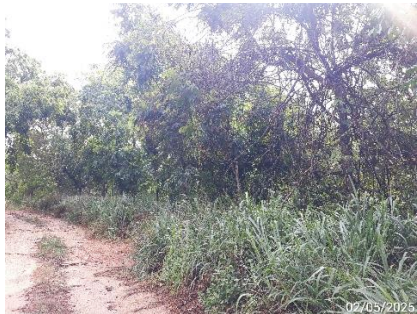
| มาตรการป้องกันและแก้ไข<br>ผลกระทบสิ่งแวดล้อม | ผลการปฏิบัติตามมาตรการฯ | ปัญหา อุปสรรค ที่ไม่สามารถปฏิบัติตาม<br>มาตรการ และแนวทางแก้ไข | ภาพประกอบ |
|---|---|---|---|
| <b>1.5) อุทกวิทยาและคุณภาพน้ำ</b><br>1. จัดสร้างคันทำนบกั้น ขนาดความกว้างฐาน 4 ม. สูง 1.5 ม. สันคันทำนบกั้นกว้าง 2 ม. และคูระบายน้ำขนาดท้องร่องกว้าง 1 ม. ลึก 1 ม. ด้านบนกว้าง 1.5 ม. บริเวณขอบแปลงด้านทิศตะวันตก ระหว่างหลักหมุดที่ 1-5 พร้อมทั้งปลูกพืชคลุมดิน เช่น หญ้าแฝก พืชตระกูลถั่ว และไม้ยืนต้น ได้แก่ แคนา คุณสะเดา และราชพฤกษ์ เป็นต้น หรือไม้ชนิดอื่นตามความเหมาะสม บนคันทำนบกั้น เพื่อป้องกันการชะล้างพังทลาย | - โครงการได้จัดสร้างคันทำนบกั้นและคูระบายน้ำ บริเวณขอบแปลงประทานบัตรด้านทิศตะวันตกไปแล้วบางส่วน และจะสร้างเพิ่มเติมในบริเวณที่สามารถจัดสร้างได้ เนื่องจากบางช่วงเป็นพื้นที่ลาดชัน สำหรับบริเวณที่จัดสร้างคันทำนบกั้นแล้วนั้นได้มีการปลูกไม้ยืนต้น และพบว่ามิวัชพืชและต้นไม้ตามธรรมชาติขึ้นแซมอยู่ประปราย | - ไม่มี | <p>แนวคันทำนบกั้นทางด้านทิศตะวันตก</p> |

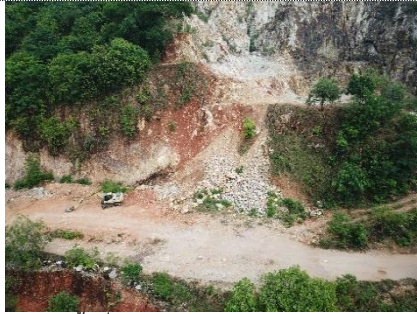
| มาตรการป้องกันและแก้ไข<br>ผลกระทบสิ่งแวดล้อม | ผลการปฏิบัติตามมาตรการฯ | ปัญหา อุปสรรค ที่ไม่สามารถปฏิบัติตาม<br>มาตรการ และแนวทางแก้ไข | ภาพประกอบ |
|---|---|---|---|
| 2. จัดสร้างคันทำนบกั้น ขนาดความกว้างฐาน 4 ม. สูง 1.5 ม. สันคันทำนบกั้นกว้าง 2 ม. และคูระบายน้ำขนาดท้องร่องกว้าง 1 ม. ลึก 1 ม. ด้านบนกว้าง 1.5 ม. บริเวณพื้นที่เก็บกองเปลือกดิน จำนวน 3 ด้าน พร้อมทั้งปลูกพืชคลุมดินและไม้ยืนต้นบนคันทำนบกั้น | - ปัจจุบันโครงการยังไม่มีเก็บกองเปลือกดินเนื่องจากอยู่ในช่วงเริ่มแรกของการพัฒนาหน้าเหมืองโดยมีเพียงการนำแร่ออกมาจากหน้าเหมืองเดิมที่เคยผ่านการระเบิดเก็บกองไว้ อย่างไรก็ตามได้จัดเตรียมพื้นที่สำหรับกองเก็บเปลือกดิน รวมทั้งทำการขุดลอกคูระบายน้ำอยู่เป็นประจำ | - ไม่มี | <p>พื้นที่สำหรับการเก็บกองเปลือกดิน</p> <p>การขุดลอกคูระบายน้ำ</p> |

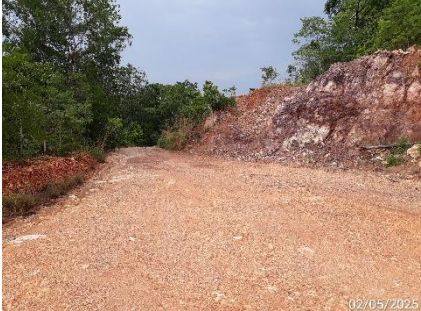
| มาตรการป้องกันและแก้ไข<br>ผลกระทบสิ่งแวดล้อม | ผลการปฏิบัติตามมาตรการฯ | ปัญหา อุปสรรค ที่ไม่สามารถปฏิบัติตาม<br>มาตรการ และแนวทางแก้ไข | ภาพประกอบ |
|---|---|---|---|
| <b>3.2 การคมนาคม</b><br>1. ปรับปรุงซ่อมแซมเส้นทางลำเลียงแร่เข้าสู่หน้าเหมือง โดย<br>การบดอัดแน่นด้วยหินคลุก และปรับผิวถนนให้เรียบ พร้อม<br>ทั้งดูแลรักษาสภาพเส้นทางให้สามารถใช้งานได้ดียิ่งอยู่เสมอ | - โครงการได้ทำการปรับปรุงเส้นทางขนส่งแร่<br>เข้าสู่หน้าเหมืองให้เป็นถนนบดอัดด้วยหิน<br>คลุก และมีการปรับผิวถนนที่เรียบ พร้อมทั้ง<br>ได้ทำการดูแลรักษาสภาพเส้นทางให้สามารถ<br>ใช้งานได้ดียิ่งอยู่เสมอ | - ไม่มี | <br>เส้นทางขนส่งแร่ของโครงการ |

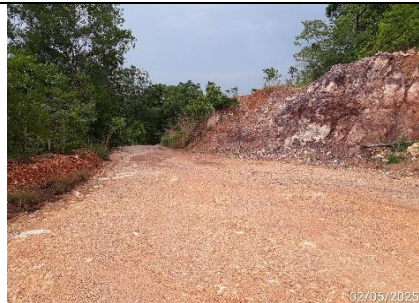
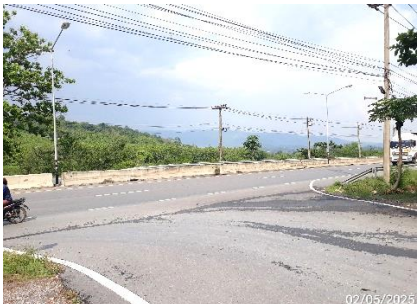
| มาตรการป้องกันและแก้ไข<br>ผลกระทบสิ่งแวดล้อม | ผลการปฏิบัติตามมาตรการฯ | ปัญหา อุปสรรค ที่ไม่สามารถปฏิบัติตาม<br>มาตรการ และแนวทางแก้ไข | ภาพประกอบ |
|---|---|---|---|
| 3. ดูแลรักษาสภาพเส้นทางขนส่งแร่ของโครงการให้สามารถใช้งานได้ดีอยู่เสมอ หากเกิดการชำรุดเสียหายต้องปรับปรุงซ่อมแซมโดยทันที | - สภาพเส้นทางขนส่งแร่ภายในโครงการมีสภาพเป็นถนนบดอัดหินคลุก ส่วนเส้นทางภายนอกช่วงก่อนออกสู่ทางหลวงหมายเลข 3222 มีสภาพเป็นถนนคอนกรีต โดยทั้ง 2 เส้นทาง มีอยู่ในสภาพที่ดี | - ไม่มี | <p>สภาพเส้นทางขนส่งแร่ภายในโครงการ</p> <p>สภาพเส้นทางคอนกรีตภายนอกโครงการ</p> |

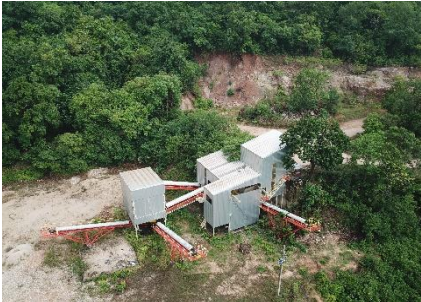
| มาตรการป้องกันและแก้ไข<br>ผลกระทบสิ่งแวดล้อม | ผลการปฏิบัติตามมาตรการฯ | ปัญหา อุปสรรค ที่ไม่สามารถปฏิบัติตาม<br>มาตรการ และแนวทางแก้ไข | ภาพประกอบ |
|---|---|---|---|
| 2. บำรุงรักษาอาคารปิดคลุมและอุปกรณ์ต่างๆ ตลอดจนระบบ<br>ป้องกันผลกระทบสิ่งแวดล้อมในโรงแต่งแร่ให้สามารถใช้งานได้<br>อย่างมีประสิทธิภาพ รวมทั้งใช้อุปกรณ์และระบบป้องกัน<br>ผลกระทบสิ่งแวดล้อมตลอดระยะเวลาดำเนินงาน | - ได้จัดให้มีการปิดคลุมสายพานลำเลียง และ<br>อาคารของโรงแต่งแร่ด้วยแผ่นเมทัลชีท แต่<br>ปัจจุบันโรงแต่งแร่ของโครงการยังไม่ได้ทำการ<br>บดย่อยแร่แต่อย่างใด | - ไม่มี | <br>โรงแต่งแร่ของโครงการในปัจจุบัน |

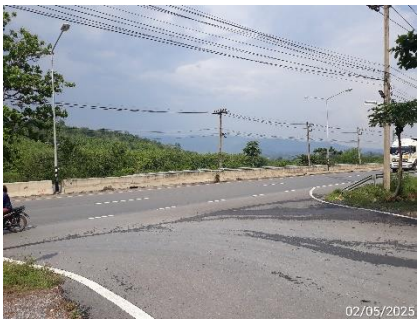
| มาตรการป้องกันและแก้ไข<br>ผลกระทบสิ่งแวดล้อม | ผลการปฏิบัติตามมาตรการฯ | ปัญหา อุปสรรค ที่ไม่สามารถปฏิบัติตาม<br>มาตรการ และแนวทางแก้ไข | ภาพประกอบ |
|---|---|---|---|
| 6. ดูแลรักษาสภาพเส้นทางขนส่งแร่ให้สามารถใช้งานได้ดีอยู่เสมอหากเกิดการชำรุดเสียหาย ต้องดำเนินการปรับปรุงซ่อมแซมทันที | <ul style="list-style-type: none"> <li>- โครงการได้ทำการดูแลรักษาเส้นทางขนส่งแร่ในเขตพื้นที่โครงการที่เป็นถนนบดอัดหินคลุก และเส้นทางภายนอกที่เป็นถนนคอนกรีตให้อยู่ในสภาพที่ดีอยู่เสมอ หากมีการชำรุดจะรีบทำการซ่อมแซมโดยเร่งด่วน</li> <li>- โครงการได้ปรับปรุงเส้นทางขนส่งแร่ ให้อยู่ในสภาพที่ดี</li> </ul> | - ไม่มี | <p>สภาพเส้นทางคอนกรีตภายนอกโครงการ</p> |

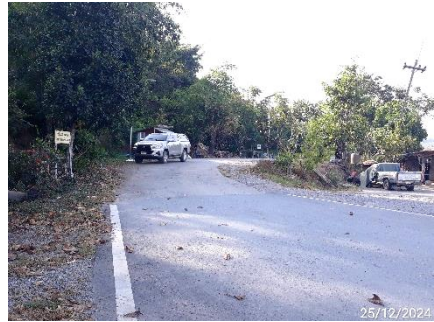
| มาตรการติดตามตรวจสอบ<br>ผลกระทบสิ่งแวดล้อม | ผลการปฏิบัติตามมาตรการฯ | ปัญหา อุปสรรค ที่ไม่สามารถปฏิบัติตาม<br>มาตรการ และแนวทางแก้ไข | ภาพประกอบ |
|---|---|---|---|
| <p><b>6. การคมนาคม</b></p> <p>ตรวจสอบสภาพเส้นทางขนส่งแร่ รวมทั้งป้ายสัญญาณจราจร เพื่อให้อยู่ในสภาพใช้การได้อย่างมีประสิทธิภาพอยู่เสมอ ถ้าบริเวณใดชำรุดเสียหายต้องรีบซ่อมแซมทันที เส้นทางขนส่งแร่ของโครงการ ทุก 1 เดือน</p> | <p>- โครงการได้ทำการตรวจสอบสภาพเส้นทางขนส่งแร่ ตลอดจนป้ายเตือนต่างๆ ให้อยู่ในสภาพที่ดีอยู่เสมอ ซึ่งหากพบว่าการชำรุดเสียหายจะรีบดำเนินการซ่อมแซมอย่างเร่งด่วน</p> | - ไม่มี | <p>สภาพเส้นทางขนส่งแร่ช่วงที่เป็นถนนคอนกรีต</p> |
