สรุปผลการดำเนินงานตามมาตรการป้องกัน แก้ไข และลดผลกระทบสิ่งแวดล้อม และติดตามตรวจสอบคุณภาพสิ่งแวดล้อมของโครงการ บางลา สวีทส์ ประจำเดือนมกราคม – มิถุนายน 2568 จะเห็นได้ว่าทางโครงการได้ดำเนินการปฏิบัติตามมาตรการป้องกัน แก้ไข และลดผลกระทบสิ่งแวดล้อม ตามข้อกำหนดของหน่วยงานราชการอย่างเคร่งครัด

รายงานฉบับนี้เป็นรายงานการปฏิบัติตามมาตรการลดผลกระทบและติดตามตรวจสอบคุณภาพสิ่งแวดล้อมของโครงการ บางลา สวีทส์ ประจำเดือนมกราคม – มิถุนายน 2568

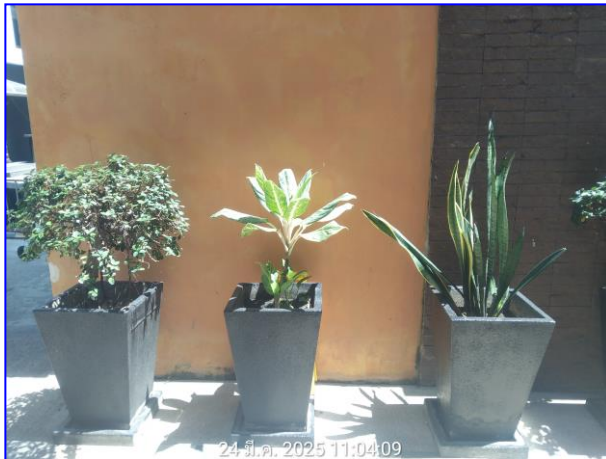
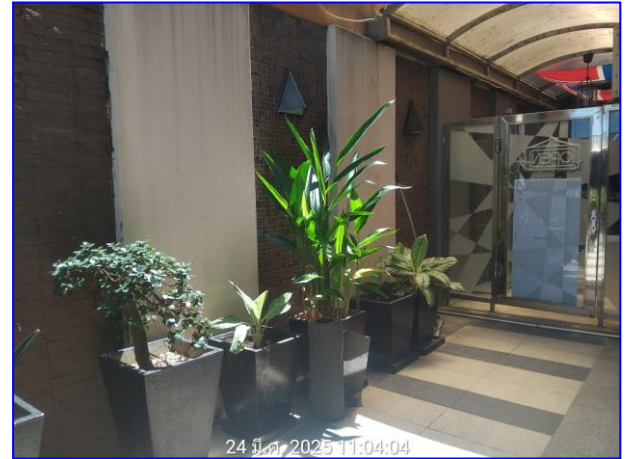
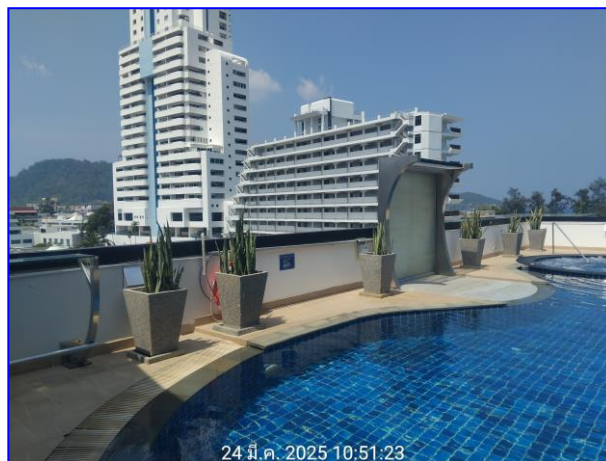
รูปที่ 2.1 พื้นที่สีเขียว

| มาตรการป้องกันและแก้ไขผลกระทบสิ่งแวดล้อม | รายละเอียดผลการปฏิบัติตามมาตรการ และประสิทธิภาพของการดำเนินการ | ปัญหา อุปสรรค และแนวทางการแก้ไข |
|---|---|---|
| <b>1.2 การชะล้างพังทลายของดิน</b><br>- จัดให้มีพื้นที่สีเขียวคลุมดินกว่าร้อยละ 38.84 ของพื้นที่ที่ช่วยสร้างร่มรื่นและดูดซับน้ำฝน | - โครงการไม่มีพื้นที่สีเขียว เนื่องจากใช้พื้นที่ในการสร้างที่อยู่อาศัย ทั้งนี้ โครงการมีการปลูกต้นไม้ในกระถางเพื่อช่วยสร้างความร่มรื่นทดแทน โดยจัดวางกระถางต้นไม้บริเวณชั้นดาดฟ้าจำนวน 13 กระถาง และบริเวณชั้น 1 ทางเข้าลิโอบบี้และบริเวณด้านข้างของอาคาร จำนวน 43 กระถาง รวมพื้นที่สีเขียวประมาณ 28 ตารางเมตร (รูปที่ 2.1) | |

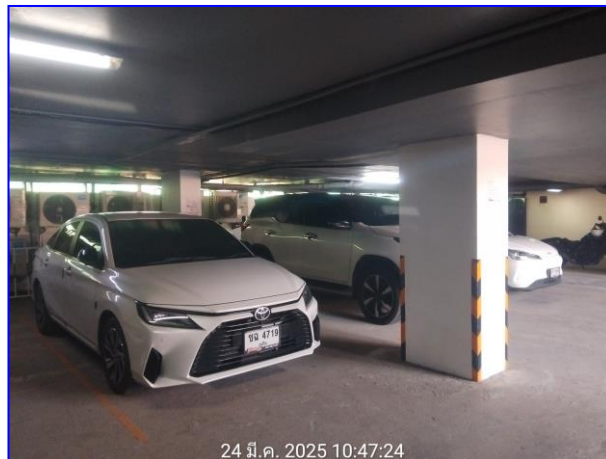
รูปที่ 2.3 ที่จอดรถ

| มาตรการป้องกันและแก้ไขผลกระทบสิ่งแวดล้อม | รายละเอียดผลการปฏิบัติตามมาตรการ และประสิทธิภาพของการดำเนินการ | ปัญหา อุปสรรค และแนวทางการแก้ไข |
|---|---|---|
| <b>3. คุณค่าการใช้ประโยชน์ของมนุษย์</b><br><b>3.1 การใช้ที่ดิน</b><br><b>3.2 การคมนาคมขนส่ง</b> <ul style="list-style-type: none"> <li>- ติดตั้งเครื่องหมายจราจรทางเข้าออกและที่จอดรถ</li> <li>- จัดเจ้าหน้าที่อำนวยความสะดวกบริเวณทางเข้าออกและที่จอดรถ</li> <li>- ห้ามจอดรถตรงทางเข้าออกโครงการและไหล่ทาง</li> <li>- จัดที่จอดรถยนต์ภายในพื้นที่โครงการจำนวน 24 คัน โดยขนาดพื้นที่จอดรถและจำนวนที่จอดรถยนต์ เป็นไปตามกฎหมายกำหนด</li> </ul> | <ul style="list-style-type: none"> <li>- โครงการติดตั้งป้ายบริเวณทางเข้า-ออกโครงการ</li> <li>- โครงการมีเจ้าหน้าที่รักษาความปลอดภัยคอยอำนวยความสะดวกให้แก่ผู้เข้า-ออกโครงการตลอด 24 ชั่วโมง (รูปที่ 2.2)</li> <li>- โครงการมีที่จอดรถยนต์ใต้อาคาร ประมาณ 15 คัน ทั้งนี้เพียงพอต่อความต้องการเนื่องจากผู้เข้าพักเดินทางด้วยรถสาธารณะ (รูปที่ 2.3)</li> </ul> | |

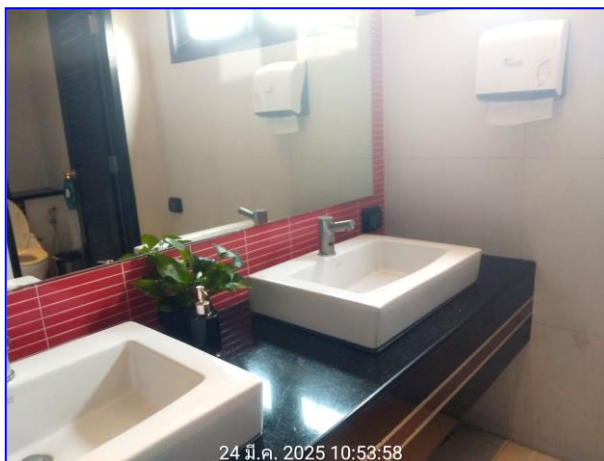
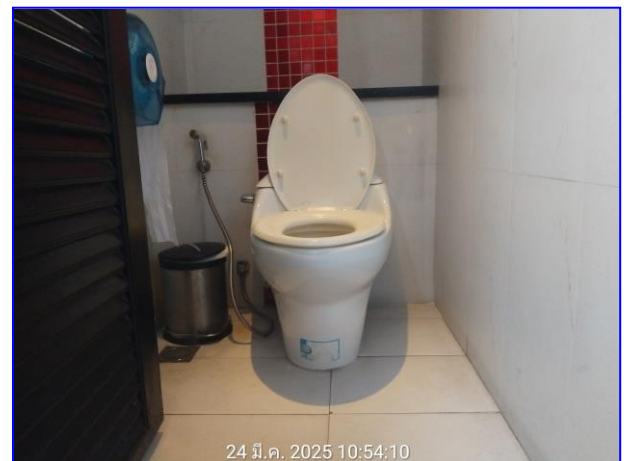
รูปที่ 2.7 สุขภัณฑ์ประหยัดน้ำ

| มาตรการป้องกันและแก้ไขผลกระทบสิ่งแวดล้อม | รายละเอียดผลการปฏิบัติตามมาตรการ และประสิทธิภาพของการดำเนินการ | ปัญหา อุปสรรค และแนวทางการแก้ไข |
|---|---|---|
| <b>3.3 การใช้น้ำ</b> <ul style="list-style-type: none"> <li>- กักเก็บน้ำประปาในถังเก็บน้ำใต้ดินใต้ที่จอดรถ ขนาด 100 ลูกบาศก์เมตร จำนวน 1 ถัง ก่อนบ่มขึ้นไปยังถังเก็บน้ำตาดฟ้า จำนวน 6 ถัง ปริมาตรถังละ 4 ลูกบาศก์เมตร แล้วจึงแจกจ่ายไปยังแต่ละส่วนของอาคาร รวมปริมาตรกักเก็บน้ำของโครงการทั้งสิ้น 124 ลูกบาศก์เมตร แล้วจึงแจกจ่ายไปยังแต่ละส่วนของอาคาร รวมปริมาตรกักเก็บน้ำของโครงการทั้งสิ้น 124 ลูกบาศก์เมตร ซึ่งน้ำส่วนนี้จะนำมาใช้เป็นน้ำสำรองสำหรับดับเพลิงด้วย</li> <li>- ประชาสัมพันธ์ให้ร่วมกันประหยัดน้ำ</li> <li>- ตรวจสอบการจ่ายน้ำและเส้นท่อให้อยู่ในสภาพดีอยู่เสมอ หากพบว่าชำรุดให้แก้ไขทันที</li> <li>- ใช้สุขภัณฑ์ในห้องน้ำประเภทประหยัดน้ำ</li> </ul> | <ul style="list-style-type: none"> <li>- โครงการใช้น้ำประปาจากการประปา โดยเก็บรวบรวมไว้ที่ถังเก็บน้ำใต้ดิน บริเวณพื้นที่จอดรถขนาด 21 ลูกบาศก์เมตร จำนวน 1 ถัง (รูปที่ 2.4) ก่อนบ่มไปเก็บไว้ยังถังเก็บน้ำบนชั้นตาดฟ้า จำนวน 5 ถัง (รูปที่ 2.5) ขนาดถังละ 4 ลูกบาศก์เมตร จากนั้นแจกจ่ายไปยังอาคารต่างๆ โดยมีปริมาตรกักเก็บน้ำทั้งสิ้น 41 ลูกบาศก์เมตร โดยสามารถสำรองน้ำใช้ได้ประมาณ 2 วัน ซึ่งน้ำในส่วนนี้เป็นน้ำสำรองดับเพลิงเช่นกัน</li> <li>- โครงการติดตั้งป้ายณรงค์ประหยัดน้ำไว้ในโครงการ (รูปที่ 2.6)</li> <li>- โครงการมีเจ้าหน้าที่แผนกช่างเป็นผู้ดูแลตรวจสอบการจ่ายน้ำและเส้นท่อให้อยู่ในสภาพดีอยู่เสมอ หากพบว่าชำรุดจะรีบดำเนินการแก้ไขทันที</li> <li>- โครงการเลือกใช้สุขภัณฑ์ประหยัดน้ำ (รูปที่ 2.7)</li> </ul> | |
