ผลการปฏิบัติตามมาตรการป้องกัน แก้ไข และลดผลกระทบสิ่งแวดล้อม

บทที่ 2

2.1 ผลการปฏิบัติตามมาตรการลดผลกระทบสิ่งแวดล้อม

ตารางที่ 2.1 สรุปผลการปฏิบัติตามมาตรการลดผลกระทบสิ่งแวดล้อม โรงแรม ซีวีวี รีสอร์ท เขาหลัก (ชื่อเดิมโครงการ เขาหลักซีวีวี รีสอร์ท แอนด์ สปา)
ประจำเดือนมกราคม – มิถุนายน 2568

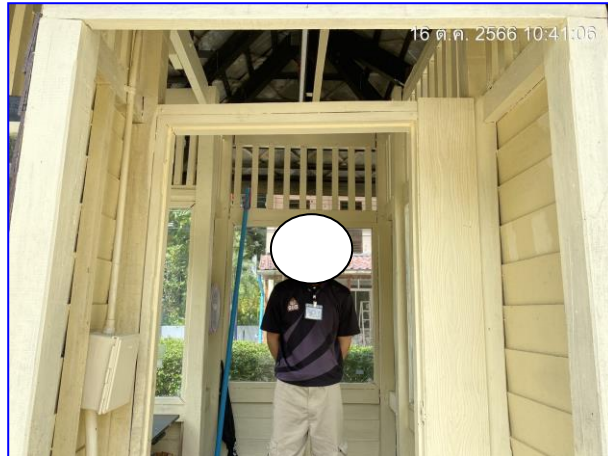
รูปที่ 2.1 เจ้าหน้าที่รักษาความปลอดภัย

3. คุณค่าการใช้ประโยชน์ของมนุษย์ 3.1 การคมนาคมขนส่ง - เมื่อโครงการเปิดดำเนินการคาดว่าจะมีปริมาณการจราจรสูงสุดเกิดขึ้นประมาณ 84 CPU/ชม. ซึ่งจะทำให้ค่า V/C ของทางหลวงแผ่นดินหมายเลข 4 และถนนสาธารณะเข้าสู่หาดนางทองเพิ่มขึ้นจาก 0.0766 เป็น 0.0871 และ 0.0014 เป็น 0.0350 ตามลำดับ แม้ว่าการเปิดดำเนินการจะทำให้ปริมาณการจราจรบนถนนทั้ง 2 เพิ่มขึ้น แต่สภาพการจราจรบนถนนทั้ง 2 ยังคงอยู่ในสภาพดีมาก	- จัดให้มีเจ้าหน้าที่รักษาความปลอดภัยของโครงการดูแลอำนวยความสะดวกการจราจรเข้า-ออกของโครงการรวมทั้งดูแลไม่ให้เกิดการจอดรถกีดขวางการจราจรบนถนนสาธารณะทางด้านหน้าโครงการ	- โครงการมีเจ้าหน้าที่รักษาความปลอดภัยดูแลอำนวยความสะดวกในการเข้า-ออกโครงการตลอด 24 ชั่วโมง รวมทั้งดูแลไม่ให้เกิดการจอดรถกีดขวางบริเวณทางเข้าออกโครงการ โดยในรอบเดือนมกราคม – มิถุนายน 2568 ผู้เข้ามาติดต่อกับงาน หรือผู้สัญจรไปมาให้ความร่วมมือในการจอดรถเป็นอย่างดีโดยไม่มีการจอดรถกีดขวางทางเข้าออกโครงการ (รูปที่ 2.1)	- ไม่พบปัญหา

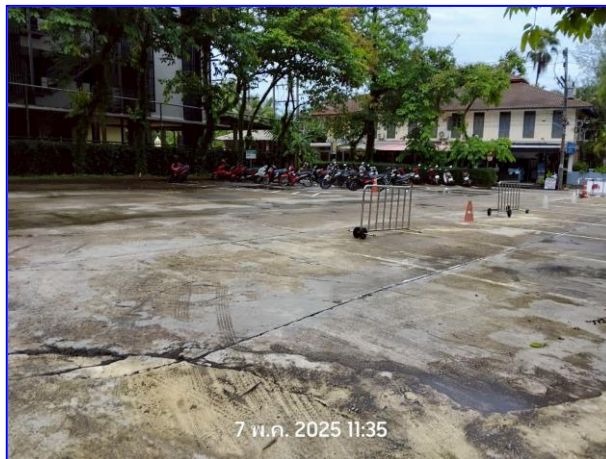
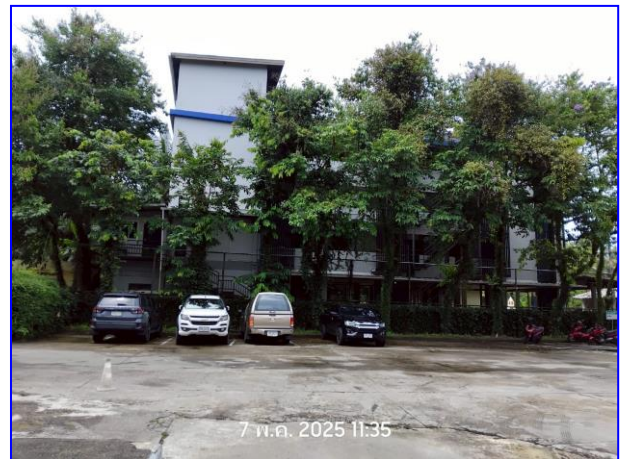
รูปที่ 2.4 ที่จอดรถ

ผลกระทบสิ่งแวดล้อม	มาตรการลดผลกระทบ	รายละเอียดการปฏิบัติจริง	ปัญหาและแนวทางแก้ไข
	<ul style="list-style-type: none"> - จัดทำป้ายจราจรที่จำเป็นภายในพื้นที่โครงการ เช่นกระบอกโค้ง บริเวณทางเข้า-ออกของโครงการ ป้ายจำกัดความเร็ว เป็นต้น - จัดให้มีที่จอดรถจำนวน 79 คัน ประกอบด้วย <ul style="list-style-type: none"> • พื้นที่จอดรถบริเวณ Land B จำนวน 63 คัน • พื้นที่จอดรถบริเวณบ้านพักพนักงานและ Back of House จำนวน 16 คัน <p>นอกจากนี้ยังมีที่จอดรถจักรยานยนต์บริเวณบ้านพักพนักงานอีก 30 คัน</p>	<ul style="list-style-type: none"> - ทางโครงการมีติดตั้งป้ายจำกัดความเร็ว และแผงกันสำหรับให้รถชะลอ ก่อนเข้าพื้นที่โครงการเพื่อป้องกันความปลอดภัย และลดปริมาณการฟุ้งกระจายของฝุ่นบริเวณลานจอดรถและในพื้นที่โครงการ (รูปที่ 2.2) - บริเวณโครงการ มีที่จอดรถ โดยสามารถจอดรถได้ประมาณ 79-80 คัน โดยในรอบเดือนมกราคม – มิถุนายน 2568 มีการจัดงานเลี้ยง และการประชุมสัมมนาภายในโครงการ โดยที่จอดรถเพียงพอสำหรับผู้เข้ามาใช้บริการ สำหรับที่จอดรถจักรยานยนต์บริเวณบ้านพักพนักงาน สามารถจอดได้ประมาณ 30 คัน (รูปที่ 2.4) 	<p>- ไม่พบปัญหา</p> <p>- ไม่พบปัญหา</p>

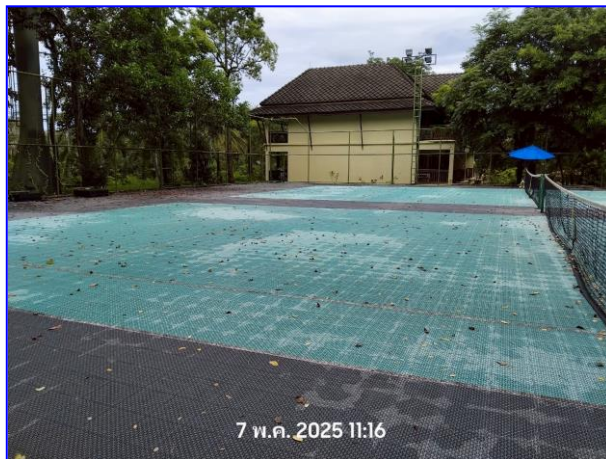
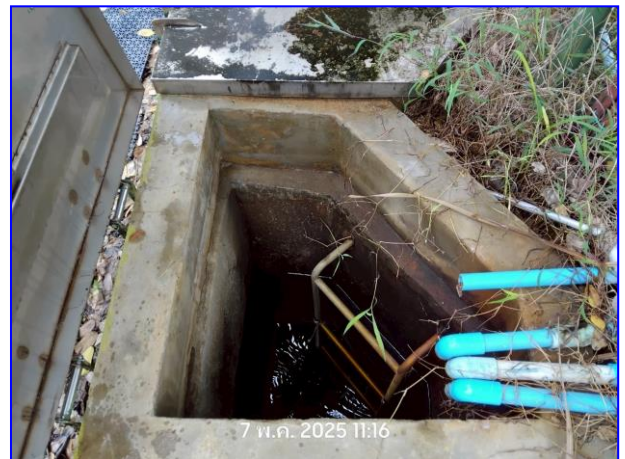
รูปที่ 2.5 ถังเก็บน้ำใต้ดินสนามเทนนิส

ผลกระทบสิ่งแวดล้อม	มาตรการลดผลกระทบ	รายละเอียดการปฏิบัติจริง	ปัญหาและแนวทางแก้ไข
<p>จังหวัดภูเก็ต จังหวัดระนอง และจังหวัดสตูล พ.ศ. 2549</p> <p>(2) ประกาศกรมโยธาธิการและผังเมือง เรื่องการกำหนดหลักเกณฑ์การใช้ประโยชน์ในทรัพย์สินเพื่อประโยชน์ในการวางและจัดทำผังเมืองในท้องที่พังงา (ฉบับที่ 2) พ.ศ. 2548</p> <p>(3) ร่างผังเมืองรวมจังหวัดพังงา</p> <p>- โครงการส่วนขยายนี้ เป็นการรวมโรงแรม 3 โรงแรมเข้าด้วยกัน ซึ่งเมื่อโครงการเปิดการดำเนินการการใช้ประโยชน์ที่ดินในพื้นที่ ยังคงเป็นการประกอบการธุรกิจโรงแรมดังเดิม ไม่มีการเปลี่ยนแปลงแต่อย่างใด</p>			
<p>3.3 น้ำใช้</p> <p>- น้ำใช้ในช่วงดำเนินการมีปริมาณประมาณ 265 ลบ.ม./วัน จะใช้น้ำจากบ่อบาดาลของโครงการที่มีจำนวน 6 บ่อ ซึ่งมีอัตราการให้น้ำรวมประมาณ 35.8 ลบ.ม./ชม. หรือประมาณ 429.6 ลบ.ม./วัน (คำนวณจากการสูบ 12ชม./วัน) ดังนั้นการใช้น้ำของโครงการจะไม่ส่งผลกระทบต่อชุมชนข้างเคียง</p>	<p>- จัดให้มีถังเก็บน้ำใต้ดินใต้สนามเทนนิสของ Land B และถังเก็บน้ำใต้ดินที่อาคาร Back of House ขนาดความจุประมาณ 1,120 ลบ.ม. และ 400 ลบ.ม. ตามลำดับ ซึ่งสามารถสำรองน้ำใช้ได้ประมาณ 6 วัน</p>	<p>- โครงการมีถังเก็บน้ำใต้ดินใต้สนามเทนนิสของ Land B มีความจุประมาณ 1,120 ลบ.ม. และใต้อาคาร Back of House มีความจุ 400 ลบ.ม. ซึ่งสามารถสำรองน้ำได้ถึง 6 วัน และในรอบเดือนมกราคม – มิถุนายน 2568 โครงการไม่มีปัญหาการขาดแคลนน้ำใช้ (รูปที่ 2.5)</p>	<p>-ไม่พบปัญหา</p>

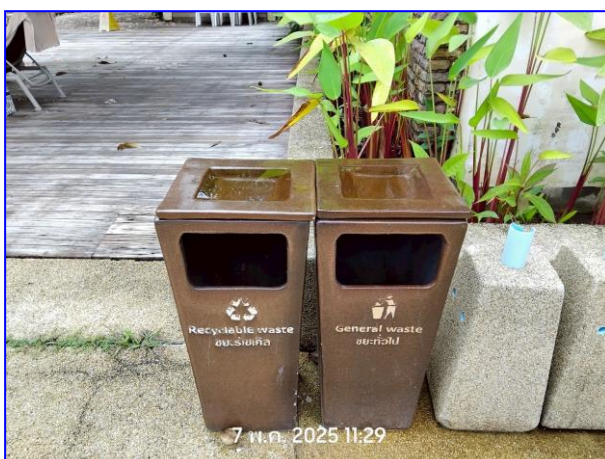
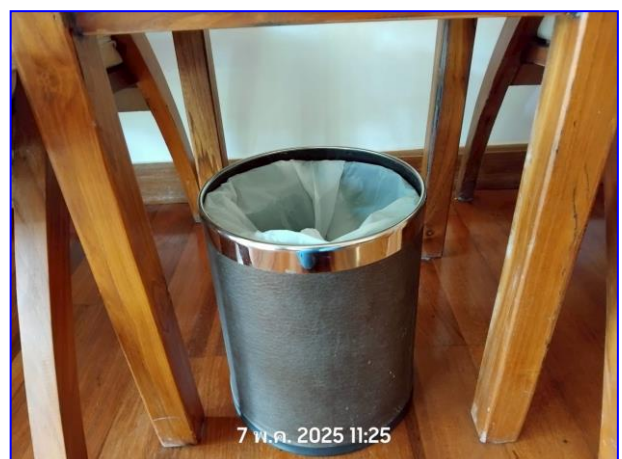
รูปที่ 2.9 ถังขยะภายในบริเวณโครงการและพื้นที่นันทนาการ
และ ถังขยะภายในห้องพักแขก

3.6 การจัดการขยะมูลฝอย - ปริมาณขยะทั้งหมดของโครงการประมาณ 1.7 ลบ.ม./วัน แบ่งเป็นขยะเปียก 1.02 ลบ.ม./วัน (60% ของปริมาณขยะทั้งหมด) และขยะแห้ง 0.68 ลบ.ม./วัน (40% ของปริมาณขยะทั้งหมด) ถ้าการจัดการขยะโครงการไม่มีประสิทธิภาพ อาจก่อให้เกิดผลกระทบต่อสภาพแวดล้อม	- จัดให้มีถังขยะตามจุดต่างๆดังนี้ <ul style="list-style-type: none"> • ห้องพักแขก ถังขยะขนาด 10 ลิตร จำนวน 3 ถัง ได้แก่ ถังขยะเปียก ถังขยะแห้ง และถังขยะรีไซเคิล • ห้องสำนักงานและพื้นที่นันทนาการ ถังขยะขนาด 20 ลิตร • ทางเข้า-ออกห้องอาหาร ถังขยะขนาด 50 ลิตร จำนวน 2 ถัง ประกอบด้วยถังขยะเปียก และถังขยะแห้ง • ห้องครัว ถังขยะขนาด 100 ลิตร จำนวน 3 ถัง ได้แก่ถังขยะเปียก ถังขยะแห้ง และถังขยะรีไซเคิล 	- ภายใน ห้องพักแขก มีถังขยะขนาด 10 ลิตร โดยมีถังขยะภายในห้องพักและในห้องน้ำรวม จำนวน 2 ถังภายใน ห้องสำนักงาน มีถังขยะแห้ง ขนาด 10 ลิตรจำนวน 4 ถัง ส่วน บริเวณพื้นที่โครงการภายนอก มีถังขยะ เปียก ถังขยะแห้ง และถังขยะรีไซเคิล และ ห้องอาหาร มีถังขยะขนาด 10 ลิตร และภายใน ห้องครัว มีถังขยะขนาด 100 ลิตรโดยแยกประเภทไว้เช่น ขยะแห้ง ขยะเปียก วัสดุพลาสติก และกระดาษ เป็นต้น (รูปที่ 2.9 และ 2.31)	-ไม่พบปัญหา

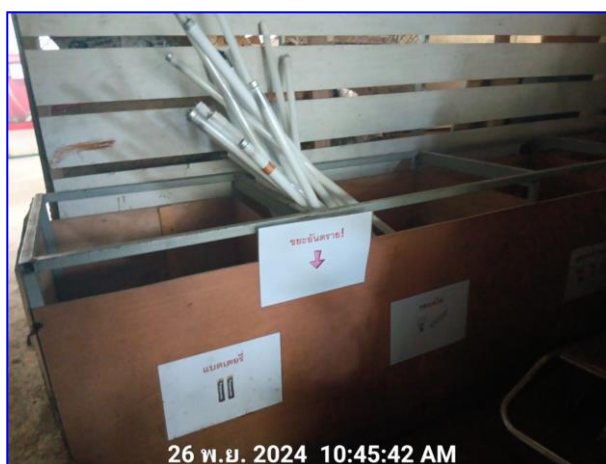
รูปที่ 2.11 ถังขยะอันตราย

<ul style="list-style-type: none"> - ขยะอันตราย เช่นหลอดไฟ ขวดน้ำยาทำความสะอาด ถ่านไฟฉายให้ทำการคัดแยกออกจากขยะทั่วไป - ห้องพักขยะ แยกห้องพักขยะแห้งและห้องพักขยะเปียก โดยแต่ละห้องมีขนาดพื้นที่ 6 ตร.ม. 	<ul style="list-style-type: none"> - โครงการมีถังขยะอันตรายวางไว้บริเวณหน้าห้องเช่า (รูปที่ 2.11) - ห้องพักขยะแบ่งเป็นห้องพักขยะแห้งและห้องพักขยะเปียก โดยมีพื้นที่ขนาด 6 ตร.ม. และสามารถรองรับมูลฝอยได้ไม่ต่ำกว่า 3 วัน (รูปที่ 2.12) 	<ul style="list-style-type: none"> - ไม่พบปัญหา - ไม่พบปัญหา

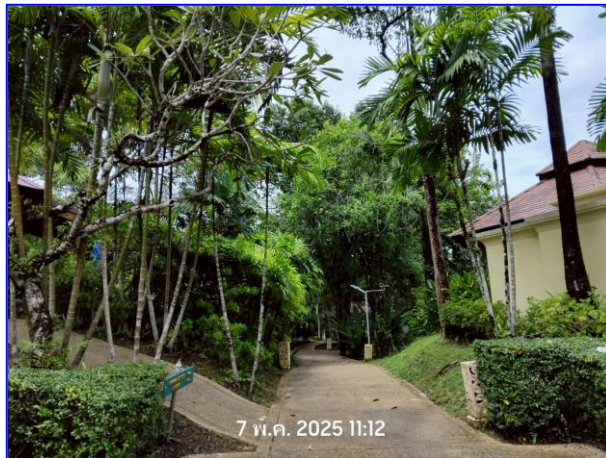
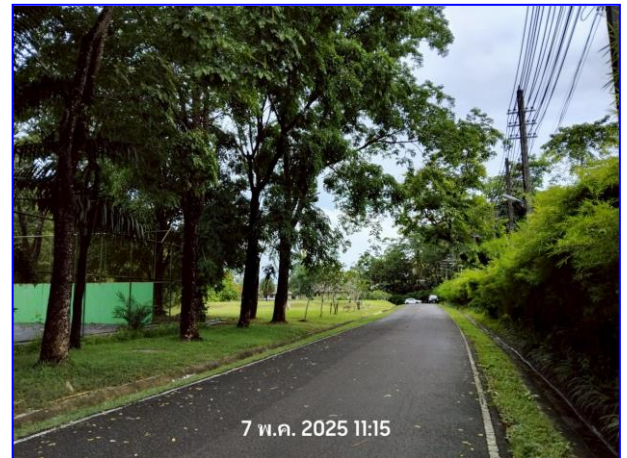
รูปที่ 2.22 พื้นที่สีเขียว

ผลกระทบสิ่งแวดล้อม	มาตรการลดผลกระทบ	รายละเอียดการปฏิบัติจริง	ปัญหาและแนวทางแก้ไข
ให้มีความสวยงาม ร่มรื่น กลมกลืนต่อเนื่องกัน ตลอดบริเวณพื้นที่โครงการ และสอดคล้อง รูปแบบการตกแต่งจัดสวนของโครงการ นอกจากนี้ การใช้ประโยชน์ที่ดินข้างเคียงพื้นที่ โครงการก็เป็นโรงแรมและสถานที่พักตากอากาศ เช่นเดียวกัน ดังนั้นการดำเนินโครงการจึงมีความ สอดคล้องกับพื้นที่โดยรอบและไม่ส่งผลกระทบ ทางด้านลบต่อทัศนียภาพของพื้นที่แต่อย่างใด	และมีสัดส่วนของพื้นที่สีเขียวประมาณ 52.27 ตร.ม./คน	และไม่ย่นตันประมาณ 80 % ของพื้นที่สีเขียว (รูปที่ 2.22 และ 2.26)

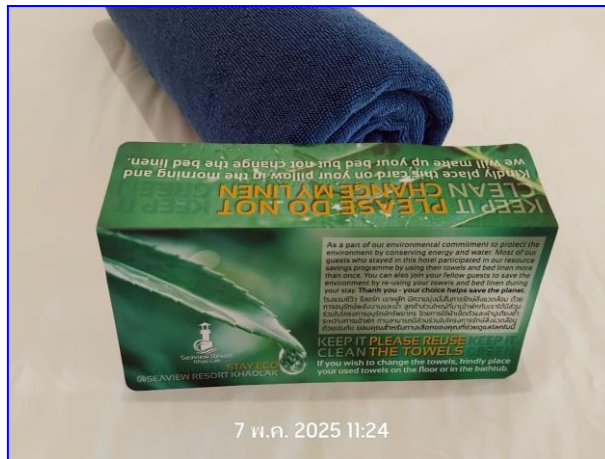
รูปที่ 2.34 กิจกรรมรณรงค์ประหยัดน้ำ

ผลกระทบสิ่งแวดล้อม	มาตรการลดผลกระทบ	รายละเอียดการปฏิบัติจริง	ปัญหาและแนวทางแก้ไข
	<ul style="list-style-type: none"> - จัดให้มีการปรับปรุงคุณภาพน้ำโดยผ่านถังกรองชนิด Multimedia Filter ได้ตามมาตรฐานคุณภาพน้ำเพื่อการอุปโภค - รมรณรงค์ให้ผู้เข้าพักอาศัยในโครงการใช้น้ำอย่างประหยัด 	<ul style="list-style-type: none"> - โครงการใช้ถังกรองชนิด ชนิด Multimedia Filter ในการปรับปรุงคุณภาพน้ำใช้ - โครงการรณรงค์ให้ผู้เข้าพักร่วมโครงการลดการซักผ้าขนหนูซึ่งเป็นมาตรการประหยัดน้ำของโครงการ (รูปที่2.34) 	<ul style="list-style-type: none"> - ไม่พบปัญหา - ไม่พบปัญหา

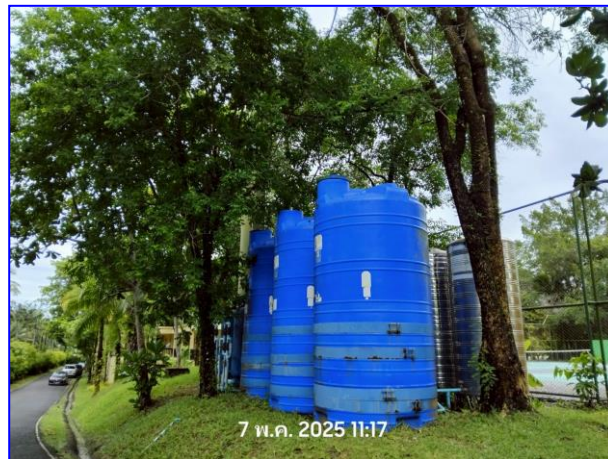
รูปที่ 2.40 ถังกรองน้ำชนิด Multimedia filter

ผลกระทบสิ่งแวดล้อม	มาตรการลดผลกระทบ	รายละเอียดการปฏิบัติจริง	ปัญหาและแนวทางแก้ไข
1.4 แหล่งน้ำใต้ดิน - น้ำใช้ในช่วงเปิดดำเนินการจะใช้น้ำจากบ่อบาดาลของโครงการจำนวน 6 บ่อ ที่แต่ละบ่อมีค่าอัตราการให้น้ำอยู่ในช่วง 2.0-8.0 ลบ.ม./ชม. คุณภาพน้ำบาดาล เกือบทุกบ่ออยู่ในเกณฑ์กำหนดที่เหมาะสมของมาตรฐานคุณภาพน้ำบาดาลที่ใช้บริโภค ตามประกาศกระทรวงอุตสาหกรรม เรื่องกำหนดหลักเกณฑ์และมาตรฐานในทางวิชาการสำหรับการป้องกันด้านสาธารณสุข และป้องกันสิ่งแวดล้อมเป็นพิษ มีเพียงบ่อที่ 3 ที่มีปริมาณเหล็กและแมงกานีสสูงเกินกว่าเกณฑ์อนุโลมสูงสุด และบ่อที่ 5 และ 6 มีความเป็นกรดต่างสูงเกินกว่าเกณฑ์อนุโลมสูงสุด - การรุกรานของน้ำเค็มเข้ามาในชั้นน้ำจืด เนื่องจากพื้นที่โครงการเป็นตำแหน่งที่เป็นท้ายน้ำของแหล่งน้ำใต้ดินซึ่งเป็นแหล่งน้ำจืดของโครงการ และการไหลของน้ำใต้ดินจากต้นน้ำทางทิศตะวันออกซึ่งเป็นการไหลจากพื้นที่ที่ระดับความสูงต่างจากระดับน้ำทะเลมาก ทำให้มีแรงดันในการไหลมากพอที่จะต้านทานแรงดันของน้ำเค็มจากทะเลได้	- จัดให้มีการปรับปรุงคุณภาพน้ำที่ถูกสูบจากบ่อบาดาลด้วยถังกรองชนิด Multimedia filter ให้ได้ตามมาตรฐานคุณภาพน้ำเพื่อการอุปโภค	- ปัจจุบัน โครงการใช้ถังกรองชนิด Multimedia filter สำหรับปรับปรุงน้ำที่สูบขึ้นมาจากบ่อบาดาล โดยมีการทำความสะอาดไส้กรองอยู่เสมอ และ มีการตรวจสอบคุณภาพของน้ำใช้ 6 เดือน/ครั้ง (รูปที่ 2.40)	- ไม่พบปัญหา
