ผลการปฏิบัติตามมาตรการป้องกันและ  
แก้ไขผลกระทบสิ่งแวดล้อม

โครงการ TELA THONGLOR ตั้งอยู่ที่ถนนซอยสุขุมวิท 55 (ถนนซอยทองหล่อ) แขวงคลองตันเหนือ เขตวัฒนา กรุงเทพมหานคร ดำเนินการโดยบริษัท เกษรวัฒนา จำกัด โดยโครงการเป็นอาคารชุดพักอาศัยขนาดความสูง 32 ชั้น ชั้นลอย และชั้นใต้ดิน 2 ชั้น ความสูง 124.70 เมตร (ความสูงวัดถึงส่วนที่สูงที่สุด) จำนวน 1 อาคาร มีจำนวนห้องชุดพักอาศัยรวมทั้งสิ้น 84 ห้อง โดยโครงการจะปลูกสร้างบนที่ดิน จำนวน 7 แปลง ขนาดพื้นที่ดินตามโฉนดรวม 1-3-63.2 ไร่ หรือ 3,052.8 ตารางเมตร ทั้งนี้ โครงการเข้าข่ายที่จะต้องศึกษาและจัดทำรายงานการวิเคราะห์ผลกระทบสิ่งแวดล้อม ในขั้นของการขออนุญาตก่อสร้าง ตามประกาศกระทรวงทรัพยากรธรรมชาติและสิ่งแวดล้อม เรื่อง กำหนดประเภทและขนาดของโครงการหรือกิจการซึ่งต้องจัดทำรายงานการวิเคราะห์ผลกระทบสิ่งแวดล้อม และหลักเกณฑ์ วิธีการ ระเบียบปฏิบัติ และแนวทางการจัดทำรายงานการวิเคราะห์ผลกระทบสิ่งแวดล้อม พ.ศ. 2555 ที่กำหนดให้อาคารอยู่อาศัยรวมตามกฎหมายว่าด้วยการควบคุมอาคาร ที่มีจำนวนห้องพักตั้งแต่ 80 ห้องขึ้นไป หรือมีพื้นที่ใช้สอยตั้งแต่ 4,000 ตารางเมตรขึ้นไป ต้องจัดทำรายงานการวิเคราะห์ผลกระทบสิ่งแวดล้อม เสนอต่อสำนักงานนโยบายและแผนทรัพยากรธรรมชาติและสิ่งแวดล้อม (สผ.) เพื่อประกอบการพิจารณาก่อนการดำเนินการ โครงการได้รับหนังสือเห็นชอบรายงาน EIA จากสำนักงานนโยบายและแ

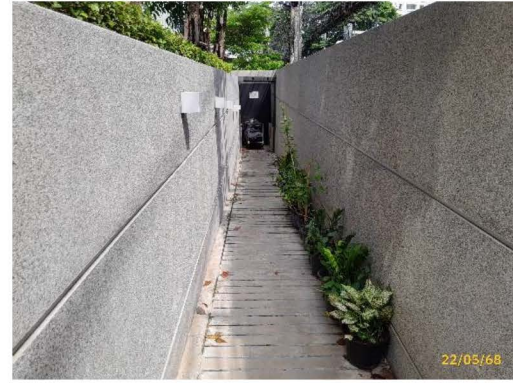
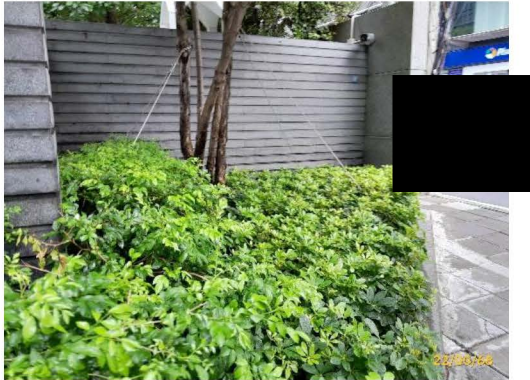
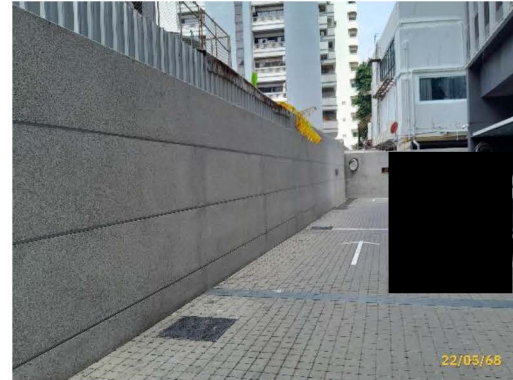
| องค์ประกอบทางสิ่งแวดล้อม | มาตรการป้องกันและแก้ไขผลกระทบทางด้านสิ่งแวดล้อม | ผลการปฏิบัติและรายละเอียดการปฏิบัติตามมาตรการฯ<br>✓ = ปฏิบัติ ✕ = ไม่ได้ปฏิบัติ ○ = ปฏิบัติไม่ได้<br>⊙ = ปฏิบัติได้แต่ไม่มีประสิทธิภาพ ● = ยังไม่ถึงเวลาปฏิบัติ | ปัญหา/อุปสรรค/แนวทางแก้ไข | เอกสารอ้างอิง | |
|---|---|---|---|---|---|
| 1.1 ลักษณะภูมิประเทศ | - จัดให้มีรั้วรอบพื้นที่โครงการ เพื่อกันขอบเขตพื้นที่อย่างชัดเจน และป้องกันการพังทลายของดินสู่พื้นที่ข้างเคียง | ✓ | - รั้วรอบพื้นที่โครงการได้รับการก่อสร้างเป็นที่เรียบร้อยแล้ว โดยการออกแบบและก่อสร้างได้รับการควบคุมโดยวิศวกร ทั้งนี้ตลอดระยะเวลาที่เปิดดำเนินการมา ปัญหาการพังทลายของดินยังไม่เคยเกิดขึ้น | - | ภาพที่ 2.2-1 โครงสร้างและการออกแบบ |

รั้วรอบพื้นที่โครงการ

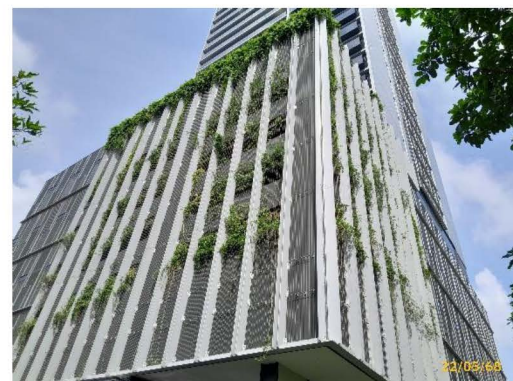
| องค์ประกอบทางสิ่งแวดล้อม | มาตรการป้องกันและแก้ไขผลกระทบทางด้านสิ่งแวดล้อม | ผลการปฏิบัติและรายละเอียดการปฏิบัติตามมาตรการฯ<br>✓ = ปฏิบัติ ✕ = ไม่ได้ปฏิบัติ ○ = ปฏิบัติไม่ได้<br>◐ = ปฏิบัติได้แต่ไม่มีประสิทธิภาพ ● = ยังไม่ถึงเวลาปฏิบัติ | ปัญหา/อุปสรรค/แนวทางแก้ไข | เอกสารอ้างอิง |
|---|---|---|---|---|
| 1.2 คุณภาพอากาศ<br>1) ฝุ่นละออง (ต่อ) | - จัดให้มีพื้นที่สีเขียวภายในพื้นที่โครงการ ขนาดพื้นที่รวม 508 ตารางเมตร และจัดให้มีการปลูกต้นไม้ต่าง บริเวณชั้นที่ 2-6 ของอาคารโครงการ โดยโครงการกำหนดให้มีมาตรการในการจัดการดูแลพื้นที่สีเขียว บริเวณชั้นจอตลอดให้สามารถอยู่ได้อย่างยั่งยืนดังนี้<br>1) รดน้ำต้นไม้ วันละ 2 ครั้ง เช้า-เย็น<br>2) ใส่ปุ๋ยหมักละลายน้ำอย่างเจือจาง เดือนละ 1 ครั้ง โดยใส่ผ่านระบบน้ำหยด และหมั่นถอนวัชพืชเป็นประจำ พร้อมตัดแต่งกิ่งและทรงพุ่มให้ดูสวยงาม<br>3) กรณีต้นไม้เกิดความเสียหายหรือตาย ให้ปลูกใหม่<br>4) จัดให้มีผู้คอยควบคุมและตรวจสอบการปฏิบัติตามมาตรการอย่างจริงจัง | ✓ - โครงการได้จัดให้มีพื้นที่สีเขียวเป็นไปตามที่มาตรการระบุทุกประการ ทั้งนี้ความเป็นจริงดังกล่าวสามารถพิจารณาได้จากขนาด และบริเวณที่ตั้งของพื้นที่สีเขียวในภาพถ่ายที่ปรากฏในรายงานฉบับนี้ สำหรับพื้นที่สีเขียวที่มีลักษณะเป็นไม้เลื้อยบริเวณชั้นที่ 2-6 นั้น โครงการมีการปลูกแบบผสมระหว่างพุ่มต่าง และเลื้อยขึ้นด้วยเพราะความสะดวกในการบำรุงรักษา และความเหมาะสมต่อบริบทโครงการ สำหรับการบำรุงรักษาพืชพันธุ์ที่ปลูกทั้งหมดภายในโครงการนั้น จะถูกมอบหมายให้ผู้รับเหมาภายนอกซึ่งมีความรู้ความสามารถเฉพาะ ซึ่งระดับการดูแลที่มีการปฏิบัติ มีลักษณะไม่ต่ำกว่าที่ระบุในมาตรการ | - | ภาพที่ 2.2-2 พื้นที่สีเขียวและการดูแล |
| 2) มลพิษอากาศ | - จัดให้มีการปลูกต้นไม้บริเวณชั้นที่ 2-6 ของอาคารโครงการ เพื่อให้ต้นไม้ดังกล่าวเป็นแนวกันชน ช่วยดูดซับมลพิษจากที่จอตลอดของอาคาร | ✓ - โครงการมีการปลูกพันธุ์ไม้บริเวณที่จอตลอดชั้น 2-6 เป็นแบบผสม โดยเป็นการผสมระหว่างพุ่มต่าง และเลื้อยขึ้นด้วย เพราะความสะดวกในการบำรุงรักษา และเหมาะสมต่อบริบทโครงการ พร้อมทั้งจัดให้มีเจ้าหน้าที่ดูแลให้ความสมบูรณ์สวยงามอยู่เสมอ | - | ภาพที่ 2.2-2 พื้นที่สีเขียวและการดูแล |

ต้นเหลืองชะวาล และพลูด่าง บริเวณชั้นที่ 2-6 ของชั้นจอดรถ

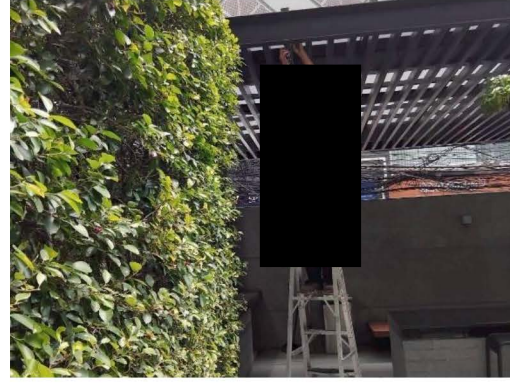
ภาพที่ 2.2-2 (ต่อ) พื้นที่สีเขียวและการดูแล

เจ้าหน้าที่ดูแล ตัดแต่งทรงพุ่มต้นไม้

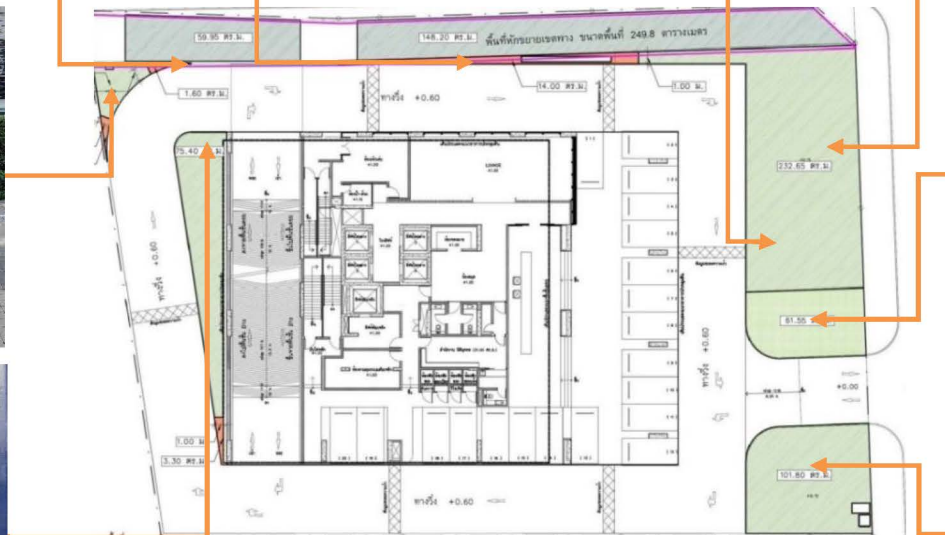
ภาพที่ 2.2-2 (ต่อ) พื้นที่สีเขียวและการดูแล

พื้นที่สีเขียวชั้นล่าง

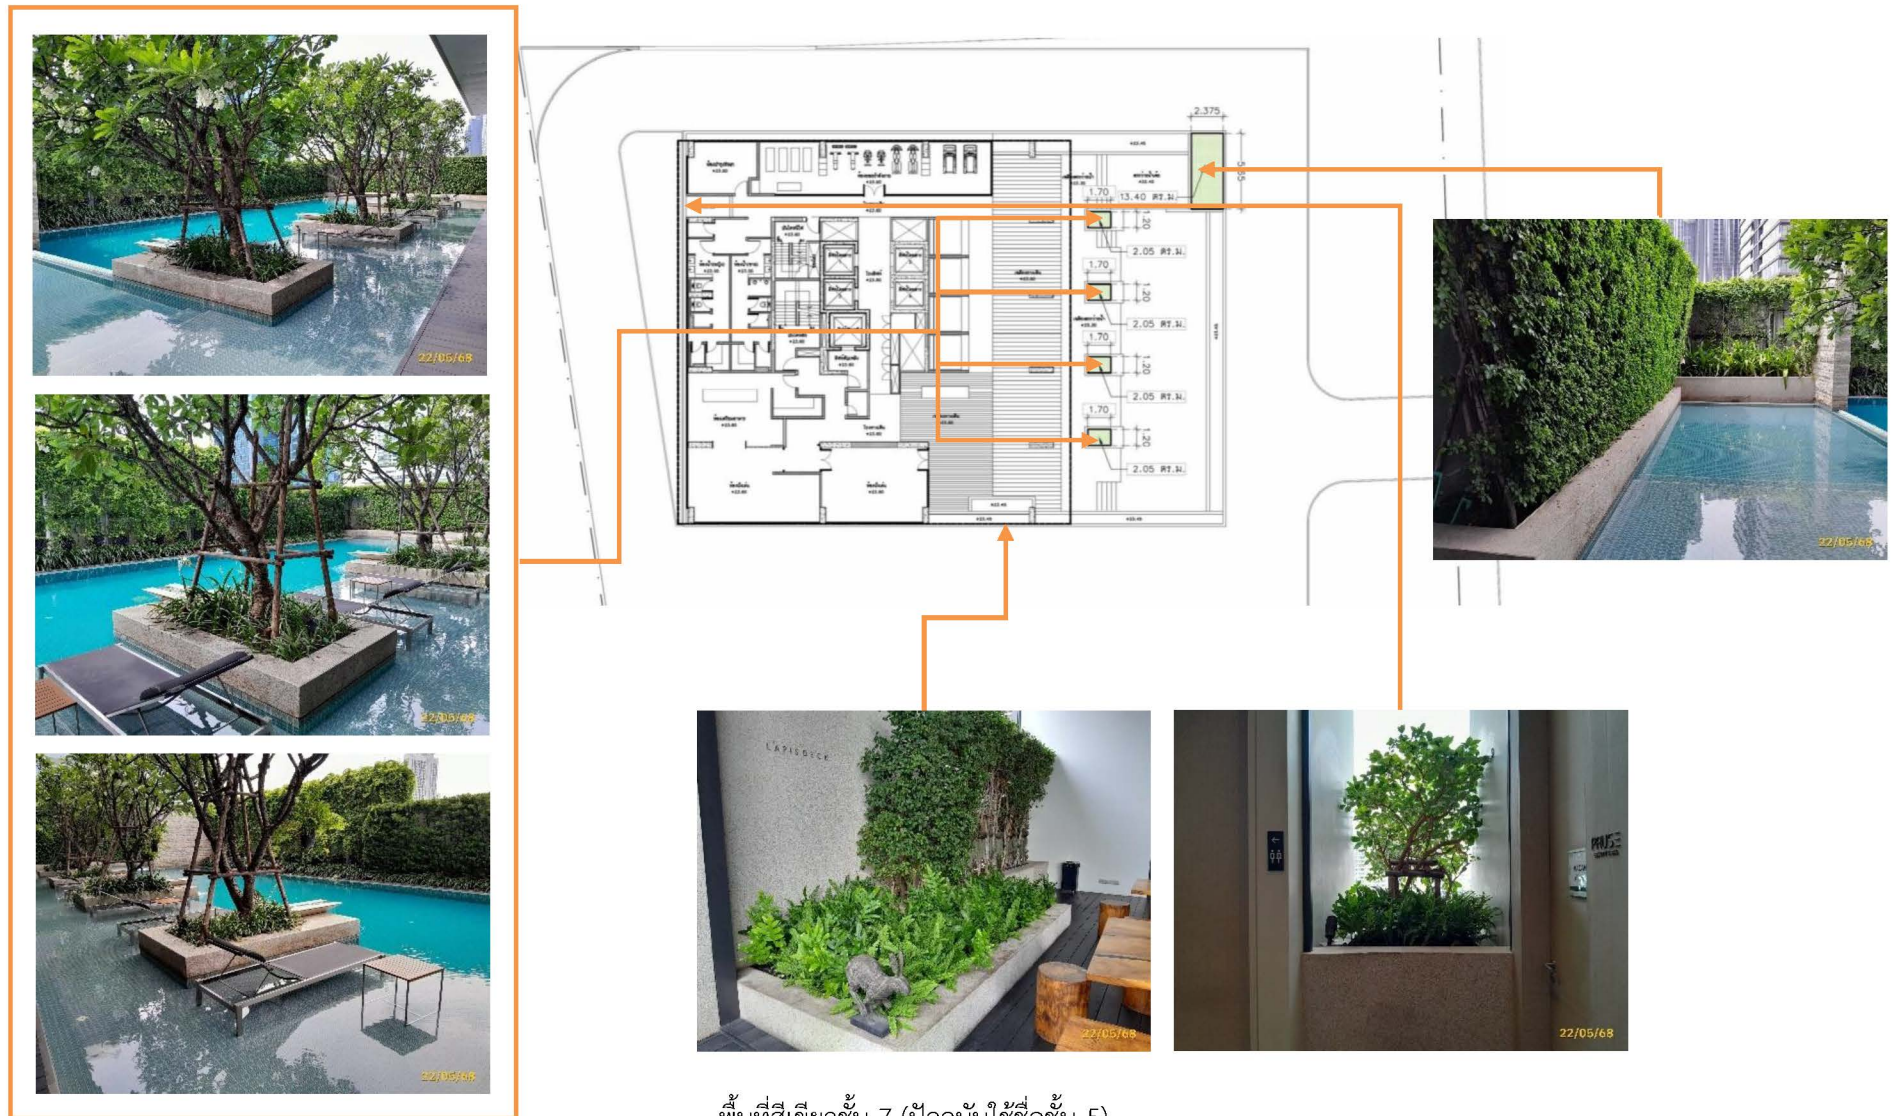
พื้นที่สีเขียวชั้น 7 (ปัจจุบันใช้ชื่อชั้น 5)  
ภาพที่ 2.2-2 (ต่อ) พื้นที่สีเขียวและการดูแล

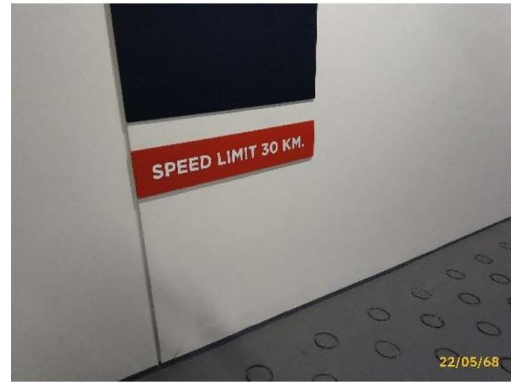
ป้ายจำกัดความเร็ว

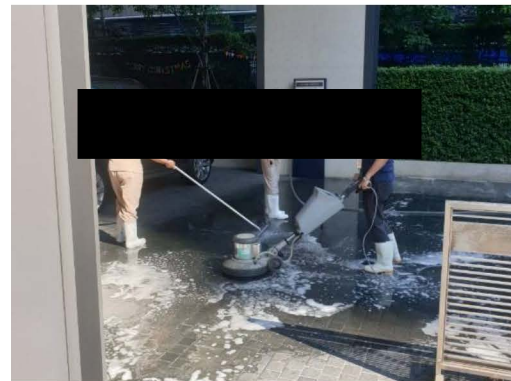
| องค์ประกอบทางสิ่งแวดล้อม | มาตรการป้องกันและแก้ไขผลกระทบทางด้านสิ่งแวดล้อม | ผลการปฏิบัติและรายละเอียดการปฏิบัติตามมาตรการฯ<br>✓ = ปฏิบัติ ✕ = ไม่ได้ปฏิบัติ ○ = ปฏิบัติไม่ได้<br>⊙ = ปฏิบัติได้แต่ไม่มีประสิทธิภาพ ● = ยังไม่ถึงเวลาปฏิบัติ | ปัญหา/อุปสรรค/แนวทางแก้ไข | เอกสารอ้างอิง | |
|---|---|---|---|---|---|
| | - ดูแลรักษาความสะอาดถนนภายในโครงการ โดยฉีดล้างถนนเป็นประจำสม่ำเสมอ | ✓ | - โครงการได้จัดให้มีพนักงานทำความสะอาดบริเวณพื้นที่ถนนภายในโครงการเป็นประจำ ทั้งนี้ เพื่อเป็นการป้องกันการฟุ้งกระจายของฝุ่นละอองบนท้องถนนที่อาจจะส่งผลกระทบต่อการใช้ชีวิตและสุขภาพของผู้พักอาศัยและเจ้าหน้าที่ของโครงการ | - | ภาพที่ 2.2-3 ป้าย เครื่องหมาย และการจัดการจราจร |

พนักงานทำความสะอาดบริเวณพื้นที่ถนน

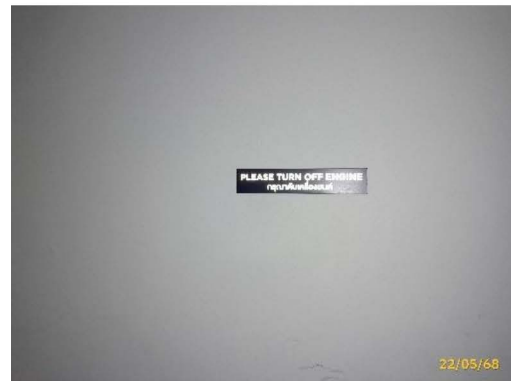
| องค์ประกอบทางสิ่งแวดล้อม | มาตรการป้องกันและแก้ไขผลกระทบทางด้านสิ่งแวดล้อม | ผลการปฏิบัติและรายละเอียดการปฏิบัติตามมาตรการฯ<br>✓ = ปฏิบัติ ✕ = ไม่ได้ปฏิบัติ ○ = ปฏิบัติไม่ได้<br>◎ = ปฏิบัติได้แต่ไม่มีประสิทธิภาพ ● = ยังไม่ถึงเวลาปฏิบัติ | ปัญหา/อุปสรรค/แนวทางแก้ไข | เอกสารอ้างอิง |
|---|---|---|---|---|
| | - ติดตั้งป้ายห้ามติดเครื่องยนต์ทั้งไว้ภายในบริเวณพื้นที่จอดรถ ให้สามารถสังเกตเห็นได้อย่างชัดเจนและทั่วถึง | ✓ - โครงการได้จัดให้มีป้าย “ห้ามติดเครื่องยนต์ทั้งไว้” บริเวณพื้นที่จอดรถภายในโครงการ | - | ภาพที่ 2.2-3 ป้ายเครื่องหมาย และการจัดการจราจร |

ป้าย “ห้ามติดเครื่องยนต์ทิ้งไว้”

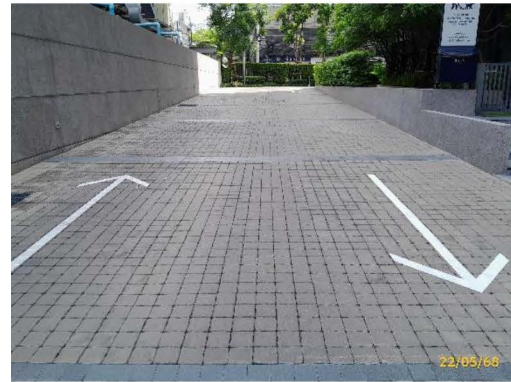
| องค์ประกอบทางสิ่งแวดล้อม | มาตรการป้องกันและแก้ไขผลกระทบทางด้านสิ่งแวดล้อม | ผลการปฏิบัติและรายละเอียดการปฏิบัติตามมาตรการฯ<br>✓ = ปฏิบัติ ✕ = ไม่ได้ปฏิบัติ ○ = ปฏิบัติไม่ได้<br>◎ = ปฏิบัติได้แต่ไม่มีประสิทธิภาพ ● = ยังไม่ถึงเวลาปฏิบัติ | ปัญหา/อุปสรรค/แนวทางแก้ไข | เอกสารอ้างอิง |
|---|---|---|---|---|
| | - จัดทำป้ายและสัญลักษณ์จราจรบนพื้นทางให้ชัดเจน และไม่ก่อให้เกิดความสับสนของผู้ขับขี่ ทำให้การเคลื่อนตัวของรถในโครงการทำได้อย่างดีและปลอดภัย | ✓ - โครงการได้จัดทำป้ายจราจรและสัญลักษณ์บนพื้นทางของโครงการให้มีความชัดเจนและสามารถสังเกตเห็นได้ง่าย ไม่ก่อให้เกิดความสับสนต่อผู้ขับขี่ และจัดให้มีเจ้าหน้าที่ตรวจสอบและซ่อมแซมป้ายและสัญลักษณ์ดังกล่าวให้มีความชัดเจนไม่ลบลบเลือนอยู่เสมอ | - | ภาพที่ 2.2-3 ป้าย เครื่องหมาย และการจัดการจราจร |

สัญลักษณ์จราจรบนพื้นทาง

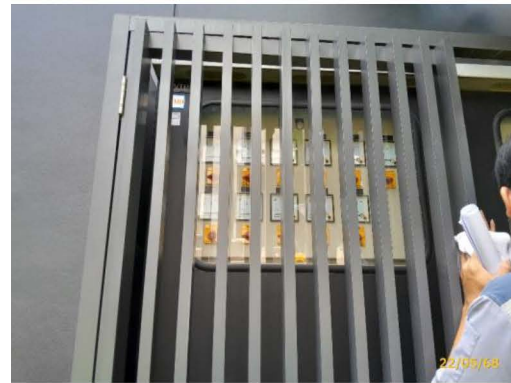
| องค์ประกอบทางสิ่งแวดล้อม | มาตรการป้องกันและแก้ไขผลกระทบทางด้านสิ่งแวดล้อม | ผลการปฏิบัติและรายละเอียดการปฏิบัติตามมาตรการฯ<br>✓ = ปฏิบัติ ✕ = ไม่ได้ปฏิบัติ ○ = ปฏิบัติไม่ได้<br>◉ = ปฏิบัติได้แต่ไม่มีประสิทธิภาพ ● = ยังไม่ถึงเวลาปฏิบัติ | ปัญหา/อุปสรรค/แนวทางแก้ไข | เอกสารอ้างอิง |
|---|---|---|---|---|
| | - จัดให้มีระบบมอเตอร์ไฟฟ้าสำหรับระบบบำบัดน้ำเสีย โดยเฉพาะแยกจากระบบไฟฟ้าอื่นๆ เพื่อให้สามารถติดตามตรวจสอบการใช้งานระบบบำบัดน้ำเสีย และให้เกิดความมั่นใจว่าโครงการจะเดินระบบบำบัดน้ำเสียตลอดเวลาที่เปิดดำเนินโครงการ | ◉ - โครงการมิได้จัดให้มีระบบมอเตอร์ไฟฟ้าแยกสำหรับระบบบำบัดน้ำเสียแต่อย่างใด แต่มีระบบตั้งเวลา และเครื่องวัดกระแสไฟฟ้าสำหรับอุปกรณ์ในระบบบำบัดน้ำเสีย ทั้งนี้ด้วยข้อมูลที่ได้จากกำลังของเครื่องจักรและระยะเวลาที่เปิดใช้งานทำให้สามารถคำนวณปริมาณการใช้ไฟฟ้าและค่าใช้จ่ายในแต่ละเดือน | ตารางที่ 4.2 | ภาพที่ 2.2-4 การบริหารจัดการระบบบำบัดน้ำเสีย |

เครื่องวัดกระแสไฟฟ้าระบบบำบัดน้ำเสีย

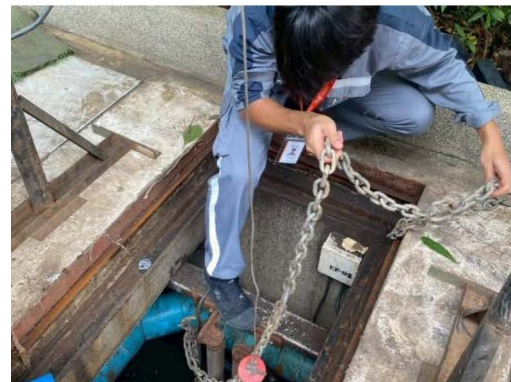
การตรวจสอบและการซ่อมแซมระบบบำบัดน้ำเสีย

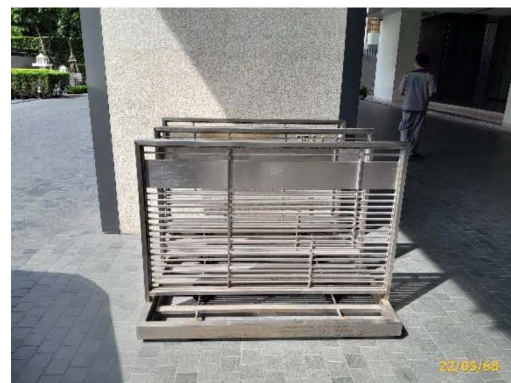
| องค์ประกอบทางสิ่งแวดล้อม | มาตรการป้องกันและแก้ไขผลกระทบทางด้านสิ่งแวดล้อม | ผลการปฏิบัติและรายละเอียดการปฏิบัติตามมาตรการฯ<br>✓ = ปฏิบัติ ✕ = ไม่ได้ปฏิบัติ ○ = ปฏิบัติไม่ได้<br>⊙ = ปฏิบัติได้แต่ไม่มีประสิทธิภาพ ● = ยังไม่ถึงเวลาปฏิบัติ | ปัญหา/อุปสรรค/แนวทางแก้ไข | เอกสารอ้างอิง |
|---|---|---|---|---|
| | - ในช่วงเวลาการสูบล้างปลวก หรือเปิดฝาท่อเพื่อเก็บไขมัน หรือเก็บตัวอย่างน้ำ ตลอดจนการซ่อมแซมระบบบำบัดน้ำเสียจะต้องจัดให้มีการตั้งกรวยยาง และราว เหล็กกัน พร้อมทั้งประชาสัมพันธ์ให้ผู้พักอาศัยทราบว่ามีการปิดผิวจราจร ในตำแหน่งที่มีระบบบำบัดน้ำเสีย รวมทั้งจัดให้มีพนักงานรักษาความปลอดภัยคอยอำนวยความสะดวกด้านการจราจรภายในโครงการ | ✓ - โครงการมีอุปกรณ์สำหรับปิดกั้นการจราจรประจำการไว้ที่โครงการอย่างครบถ้วน ซึ่งในกรณีที่มีการซ่อมแซม หรือบำรุงรักษาระบบบำบัดน้ำเสีย ที่จำเป็นต้องปิดผิวการจราจร อุปกรณ์ดังกล่าวจะถูกตรวจเช็คความพร้อมเบื้องต้น และนำมาติดตั้งไว้บริเวณที่มีกิจกรรม พร้อมกันนี้ฝ่ายบริหารอาคารจะทำการแจ้งให้ผู้พักอาศัยทราบล่วงหน้าอย่างน้อย 1 วัน โดยการประชาสัมพันธ์ดังกล่าวจะกระทำเป็นเอกสาร และแจ้งผ่าน Line | - | ภาพที่ 2.2-4 การบริหารจัดการระบบบำบัดน้ำเสีย |

อุปกรณ์สำหรับปิดกั้นการจราจร

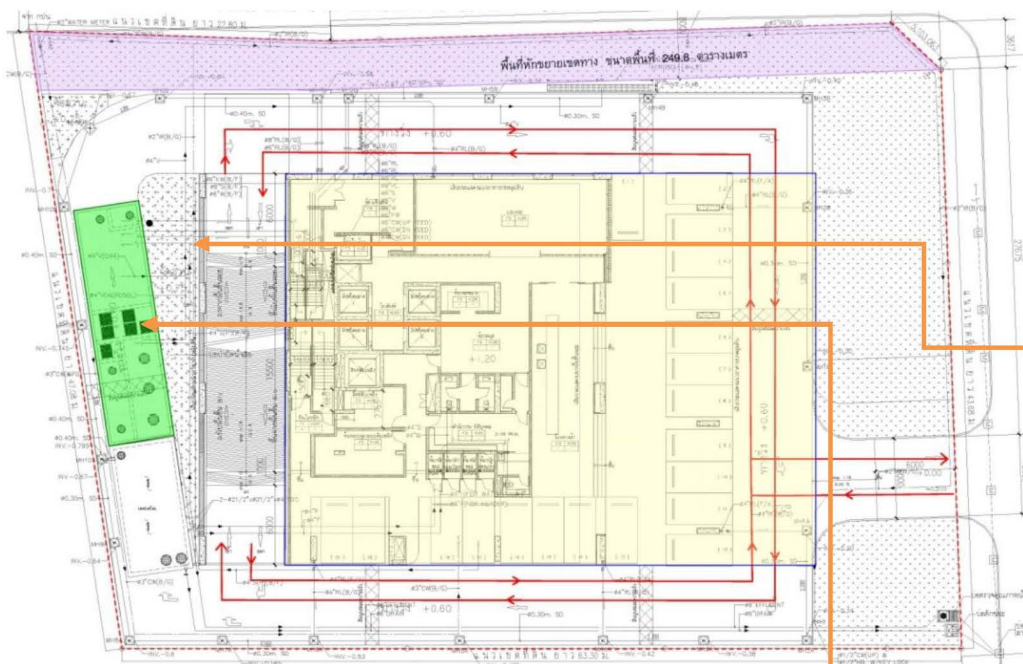
| องค์ประกอบทางสิ่งแวดล้อม | มาตรการป้องกันและแก้ไขผลกระทบทางด้านสิ่งแวดล้อม | ผลการปฏิบัติและรายละเอียดการปฏิบัติตามมาตรการฯ<br>✓ = ปฏิบัติ ✗ = ไม่ได้ปฏิบัติ ○ = ปฏิบัติไม่ได้<br>◉ = ปฏิบัติได้แต่ไม่มีประสิทธิภาพ ● = ยังไม่ถึงเวลาปฏิบัติ | ปัญหา/อุปสรรค/แนวทางแก้ไข | เอกสารอ้างอิง |
|---|---|---|---|---|
| 1.4 คุณภาพน้ำ | - จัดให้มีระบบบำบัดน้ำเสียฝังอยู่ใต้ดินบริเวณทางวิ่ง รถยนต์ด้านทิศตะวันตก ซึ่งเป็นระบบบำบัดน้ำเสีย ชนิดเติมอากาศแบบ Activated Sludge ออกแบบรองรับน้ำเสียได้ปริมาณ 100 ลูกบาศก์เมตร/วัน ซึ่งสามารถรองรับน้ำเสียประมาณ 82 ลูกบาศก์เมตร/วัน ได้อย่างเพียงพอ โดยระบบบำบัดน้ำเสียมีประสิทธิภาพร้อยละ 92 คิดค่าความสกปรกเฉลี่ย (BOD) ของน้ำเสียที่เข้าระบบบำบัดน้ำเสียเท่ากับ 250 มิลลิกรัม/ลิตร และมีค่า BOD ที่ออกจากระบบไม่เกิน 20 มิลลิกรัม/ลิตร | ✓ - ปัจจุบันโครงการได้ก่อสร้างระบบบำบัดน้ำเสียแบบเติมอากาศแบบ Activated Sludge จำนวน 1 ชุด ออกแบบให้รองรับน้ำเสียได้ 100 ลูกบาศก์เมตร/วัน และเปิดใช้งานระบบเป็นที่เรียบร้อยแล้ว โดยมีตำแหน่งและขนาดเป็นไปตามรายงานกำหนด ทั้งนี้นับตั้งแต่เดือนมกราคม ถึง มิถุนายน 2568 ระบบบำบัดฯ มีปริมาณน้ำเข้าเฉลี่ย 29.3 ลูกบาศก์เมตร/วัน | - | ภาพที่ 2.2-4 การบริหารจัดการระบบบำบัดน้ำเสีย |

ตำแหน่งที่ตั้งระบบบำบัดน้ำเสีย  
ภาพที่ 2.2-4 (ต่อ) การบริหารจัดการระบบบำบัดน้ำเสีย

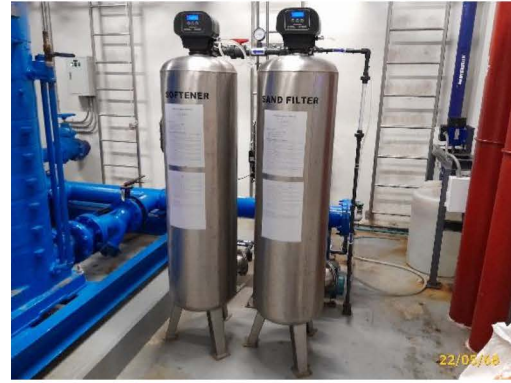
| องค์ประกอบทางสิ่งแวดล้อม | มาตรการป้องกันและแก้ไขผลกระทบทางด้านสิ่งแวดล้อม | ผลการปฏิบัติและรายละเอียดการปฏิบัติตามมาตรการฯ<br>✓ = ปฏิบัติ ✗ = ไม่ได้ปฏิบัติ ○ = ปฏิบัติไม่ได้<br>⊙ = ปฏิบัติได้แต่ไม่มีประสิทธิภาพ ● = ยังไม่ถึงเวลาปฏิบัติ | ปัญหา/อุปสรรค/แนวทางแก้ไข | เอกสารอ้างอิง |
|---|---|---|---|---|
| | - จัดให้มีระบบสูบน้ำของโครงการ ซึ่งทำหน้าที่สูบน้ำโดยไม่ดึงน้ำใช้มาจากท่อประปาโดยตรง และควบคุมการจ่ายน้ำด้วยระบบตั้งเวลา ซึ่งกำหนดเวลา การสูบน้ำในช่วง 24.00 - 05.00 น. ซึ่งอยู่นอกช่วงเวลาที่ผู้ที่อยู่อาศัยใกล้เคียงมีการใช้น้ำมาก | ✓ - น้ำใช้ภายในพื้นที่โครงการทั้งหมดจะถูกนำเข้าสู่พื้นที่โครงการด้วยวิธีปล่อยไหลเข้าถังเก็บน้ำใต้ดิน โดยอาศัยการทำงานของลูกลอยเป็นหลัก จากนั้นจะทำการสูบน้ำจากถังเก็บน้ำใต้ดินไปยังถังเก็บน้ำชั้นดาดฟ้าของโครงการ และแจกจ่ายไปยังพื้นที่ส่วนต่างๆ ของโครงการ โดยไม่สูบน้ำจากท่อประปาโดยตรง ทั้งนี้การสูบน้ำไปยังถังเก็บน้ำชั้นดาดฟ้าของโครงการไม่ได้ถูกกำหนดด้วยช่วงเวลา แต่ใช้ระบบลูกลอยอัตโนมัติ เนื่องจากมีความเหมาะสมกับสถานการณ์ปัจจุบันมากกว่า และตั้งแต่เปิดดำเนินการโครงการยังมิได้รับการร้องเรียนเรื่องระบบการจ่ายน้ำประปาภายในพื้นที่โครงการจากผู้พักอาศัยโดยรอบแต่อย่างใด | - | ภาพที่ 2.2-5 การบริหารจัดการระบบน้ำใช้ |

ระบบปั๊มและส่งน้ำใช้ชั้นใต้ดิน

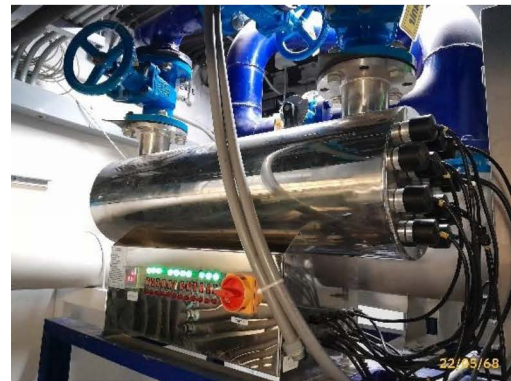
ระบบปั๊มและส่งน้ำใช้ชั้นคาดฟ้า

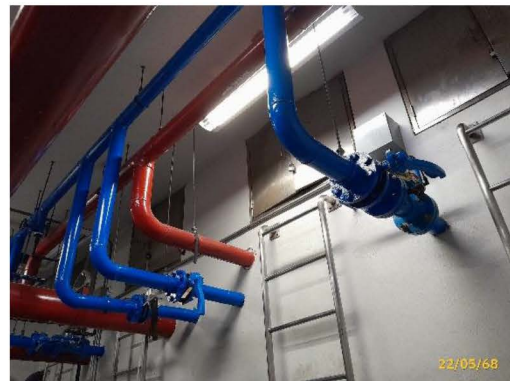
| องค์ประกอบทางสิ่งแวดล้อม | มาตรการป้องกันและแก้ไขผลกระทบทางด้านสิ่งแวดล้อม | ผลการปฏิบัติและรายละเอียดการปฏิบัติตามมาตรการฯ<br>✓ = ปฏิบัติ ✗ = ไม่ได้ปฏิบัติ ○ = ปฏิบัติไม่ได้<br>⊙ = ปฏิบัติได้แต่ไม่มีประสิทธิภาพ ● = ยังไม่ถึงเวลาปฏิบัติ | ปัญหา/อุปสรรค/แนวทางแก้ไข | เอกสารอ้างอิง |
|---|---|---|---|---|
| 3.1 การใช้น้ำ | - โครงการสำรองน้ำไว้ในถังเก็บน้ำใต้ดิน และถังเก็บน้ำชั้นหลังคา โดยสำรองน้ำใช้ได้นาน 1.2 วัน (ไม่น้อยกว่า 1 วัน) | ✓ - ปัจจุบันโครงการได้จัดให้มีถังสำรองน้ำใต้ดินในพื้นที่โครงการ จำนวน 2 ถัง ความจุรวม 223 ลบ.ม และถังน้ำชั้นดาดฟ้า จำนวน 2 ถัง ความจุรวม 16.6 ลบ.ม ทั้งนี้ปริมาณน้ำใช้ภายในพื้นที่โครงการประมาณ 38 ลบ.ม/วัน เท่านั้น โดยถังสำรองน้ำดังกล่าวสามารถสำรองน้ำเพื่อใช้ใน พื้นที่โครงการไม่น้อยกว่า 1 วัน | - | ภาพที่ 2.2-5 การบริหารจัดการระบบน้ำใช้ |

ถังสำรองน้ำชั้นใต้ดิน

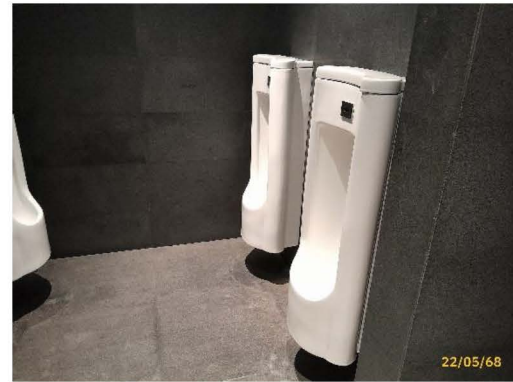
| องค์ประกอบทางสิ่งแวดล้อม | มาตรการป้องกันและแก้ไขผลกระทบทางด้านสิ่งแวดล้อม | ผลการปฏิบัติและรายละเอียดการปฏิบัติตามมาตรการฯ<br>✓ = ปฏิบัติ ✗ = ไม่ได้ปฏิบัติ ○ = ปฏิบัติไม่ได้<br>◉ = ปฏิบัติได้แต่ไม่มีประสิทธิภาพ ● = ยังไม่ถึงเวลาปฏิบัติ | ปัญหา/อุปสรรค/แนวทางแก้ไข | เอกสารอ้างอิง |
|---|---|---|---|---|
| | - ในการออกแบบเลือกใช้สุขภัณฑ์ที่ประหยัดน้ำ หรืออุปกรณ์ที่มีประสิทธิภาพสูงทั้งก๊อกประหยัสน้ำชักโครก และหัวฉีดประหยัดน้ำ | ✓ - ปัจจุบันสุขภัณฑ์ที่ได้รับการติดตั้งจากผู้พัฒนาโครงการล้วนมีคุณสมบัติประหยัดน้ำทั้งสิ้น ทั้งนี้ในกรณีที่เกิดความเสียหายต่อสุขภัณฑ์ในระดับที่เกินซ่อมแซม คุณสมบัติประหยัดน้ำจะเป็นคุณสมบัติหนึ่งที่สำคัญในการพิจารณาทดแทน | - | ภาพที่ 2.2-5 การบริหารจัดการระบบน้ำใช้ |

สุขภัณฑ์ที่ประหยัดน้ำ

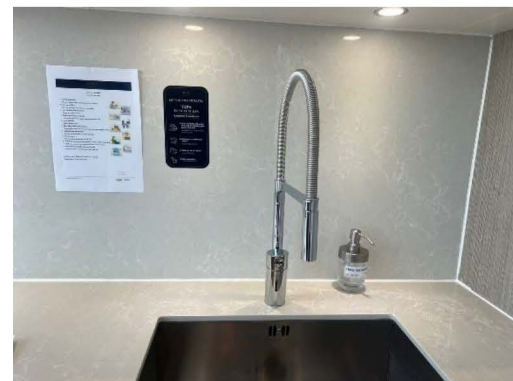
| องค์ประกอบทางสิ่งแวดล้อม | มาตรการป้องกันและแก้ไขผลกระทบทางด้านสิ่งแวดล้อม | ผลการปฏิบัติและรายละเอียดการปฏิบัติตามมาตรการฯ<br>✓ = ปฏิบัติ ✗ = ไม่ได้ปฏิบัติ ○ = ปฏิบัติไม่ได้<br>◉ = ปฏิบัติได้แต่ไม่มีประสิทธิภาพ ● = ยังไม่ถึงเวลาปฏิบัติ | ปัญหา/อุปสรรค/แนวทางแก้ไข | เอกสารอ้างอิง |
|---|---|---|---|---|
| | - ติดป้ายรณรงค์การประหยัดน้ำภายในพื้นที่โครงการ | ✓ - โครงการมีการประชาสัมพันธ์/รณรงค์การประหยัดน้ำในพื้นที่โครงการ โดยการประชาสัมพันธ์ผ่านโปสเตอร์ ที่ได้รับการติดตั้งบริเวณจุดจ่ายน้ำ | - | ภาพที่ 2.2-5 การบริหารจัดการระบบน้ำใช้ |

การประชาสัมพันธ์ประหยัดน้ำ

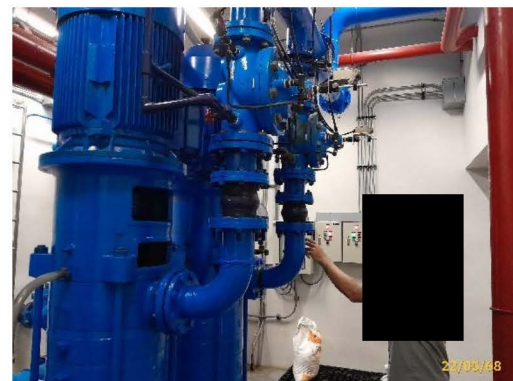
| องค์ประกอบทางสิ่งแวดล้อม | มาตรการป้องกันและแก้ไขผลกระทบทางด้านสิ่งแวดล้อม | ผลการปฏิบัติและรายละเอียดการปฏิบัติตามมาตรการฯ<br>✓ = ปฏิบัติ ✗ = ไม่ได้ปฏิบัติ ○ = ปฏิบัติไม่ได้<br>◉ = ปฏิบัติได้แต่ไม่มีประสิทธิภาพ ● = ยังไม่ถึงเวลาปฏิบัติ | ปัญหา/อุปสรรค/แนวทางแก้ไข | เอกสารอ้างอิง |
|---|---|---|---|---|
| | - จัดให้มีช่างซ่อมบำรุงซึ่งทำหน้าที่ตรวจสอบรอยรั่วของอุปกรณ์ที่ใช้ อย่างสม่ำเสมอเป็นประจำทุกเดือน หากพบการรั่วซึมให้รีบซ่อมแซมทันที | ✓ - ระบบประปาและเส้นท่อของโครงการมีเจ้าหน้าที่ที่มีความรู้ความสามารถในการตรวจสอบดูแลอย่างสม่ำเสมอเป็นประจำทุกเดือน หากพบการรั่วซึม ชำรุด เจ้าหน้าที่ที่รับผิดชอบของโครงการจะดำเนินการซ่อมแซมแก้ไขให้สามารถกลับมาใช้งานได้อย่างมีประสิทธิภาพโดยเร็ว | - | ภาคผนวก ค-1 Check Sheet ที่เกี่ยวข้องกับการดูแลระบบสาธารณูปโภคและระบบสุขาภิบาล<br>ภาพที่ 2.2-5 การบริหารจัดการระบบน้ำใช้ |

การตรวจสอบรอยรั่วท่อน้ำประปา

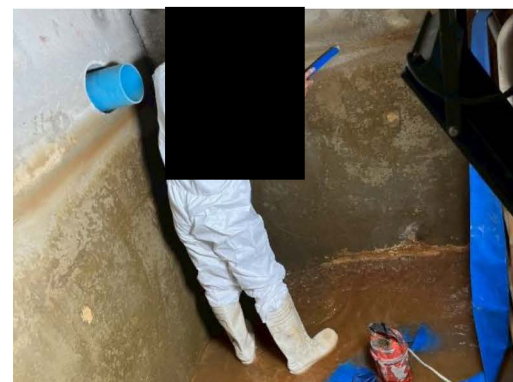
ภาพที่ 2.2-5 (ต่อ) การบริหารจัดการระบบน้ำใช้

| องค์ประกอบทางสิ่งแวดล้อม | มาตรการป้องกันและแก้ไขผลกระทบทางด้านสิ่งแวดล้อม | ผลการปฏิบัติและรายละเอียดการปฏิบัติตามมาตรการ<br>✓ = ปฏิบัติ ✕ = ไม่ได้ปฏิบัติ ○ = ปฏิบัติไม่ได้<br>⊙ = ปฏิบัติได้แต่ไม่มีประสิทธิภาพ ● = ยังไม่ถึงเวลาปฏิบัติ | ปัญหา/อุปสรรค/<br>แนวทางแก้ไข | เอกสารอ้างอิง |
|---|---|---|---|---|
| | - กำหนดให้มีการทำความสะอาดถังเก็บน้ำแต่ละถังเพื่อล้างตะกอนสนิม และคราบสกปรกที่เกาะตามผนัง หรือขอกมูมของถังสำรองน้ำ โดยในการทำความสะอาดถังเก็บน้ำจะทำการกวาดตะกอน ขัดสนิม หรือ คราบที่เกาะตามผนังหรือขอกมูมของถังน้ำที่ไม่มีการหมุนเวียน โดยใช้แปรงขัดไม้ไผ่น้ำยาถังที่มีสารเคมีซึ่งอาจตกค้าง ทั้งนี้ ในการล้างทำความสะอาดจะดำเนินการครั้งละถัง เพื่อให้ถังที่เหลือน้ำสามารถสำรองน้ำใช้ของอาคารได้ โดยกำหนดให้ล้างในช่วงเวลา 24.00 – 05.00 น. ซึ่งเป็นช่วงเวลาที่มีการใช้น้ำน้อย โดยโครงการต้องแจ้งผู้พักอาศัยให้ทราบก่อนล้างทำความสะอาดถังล่วงหน้าอย่างน้อย 1 สัปดาห์ เพื่อไม่ให้ส่งผลกระทบต่อการใช้ภายในอาคาร โดยมีความถี่ในการล้างทำความสะอาดปีละ 2 ครั้ง (6 เดือน/1 ครั้ง) เพื่อสุขภาพอนามัยที่ดีของผู้พักอาศัยภายในโครงการ | ✓ - โครงการกำหนดให้กิจกรรมทำความสะอาดถังเก็บน้ำสำรองทั้งใต้ดินและชั้นดาดฟ้ากระทำในความถี่ปีละ 1 ครั้ง และระหว่างนั้นโครงการได้กำหนดให้มีการตรวจสอบคุณภาพน้ำใช้ด้านกายภาพ และด้านเคมี เป็นระยะ ซึ่งผลการตรวจสอบที่ผ่านมาพบว่าคุณภาพน้ำใช้ของโครงการยังมีคุณภาพเป็นไปตามมาตรฐาน (มาตรฐานน้ำประปาดื่มได้ กรมอนามัย 2563) ด้วยกิจกรรมดังกล่าวจัดถือว่าเป็นการบรรลุวัตถุประสงค์ของมาตรการอย่างสมบูรณ์ (เพื่อสุขภาพอนามัยที่ดีของผู้พักอาศัยภายในโครงการ) อันเป็นเหตุให้มีสถานะอยู่ในเกณฑ์ “ปฏิบัติ” อนึ่งโครงการมีการล้างทำความสะอาดถังครั้งล่าสุดเมื่อวันที่ 28 พฤษภาคม 2568 และก่อนวันดำเนินกิจกรรมโครงการได้มีการแจ้งเตือนผู้พักอาศัยให้ทราบล่วงหน้าอย่างน้อย 1 สัปดาห์ และมีการปฏิบัติที่มาตรการระบุเป็นขั้นต่ำ | - | ภาพที่ 2.2-5 การบริหารจัดการระบบน้ำใช้<br>ภาคผนวก ง-4 ผลการวิเคราะห์คุณภาพน้ำใช้ |

การทำความสะอาดถังเก็บน้ำใช้
