ผลการปฏิบัติตามมาตรการป้องกัน
และแก้ไขผลกระทบสิ่งแวดล้อม

2.1 การปฏิบัติตามมาตรการป้องกันและแก้ไขผลกระทบสิ่งแวดล้อม

ตารางที่ 2.2-1 ผลการปฏิบัติตามมาตรการป้องกันและแก้ไขผลกระทบสิ่งแวดล้อมของโครงการ ดิคอนโด แคมป์ส รีสอร์ท บางนา ระยะดำเนินการ

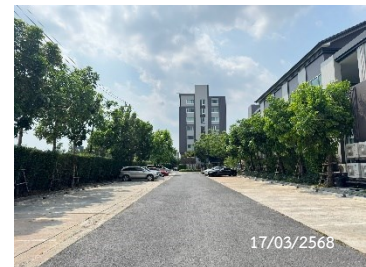
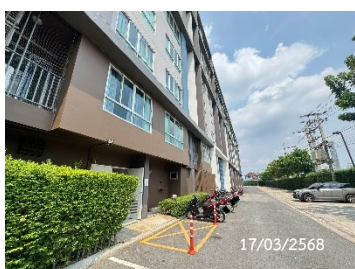
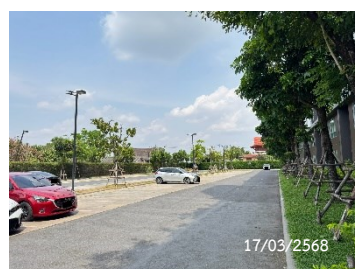
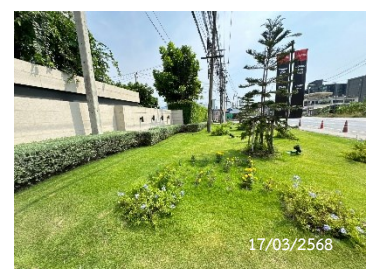
ภาพที่ 2.2-2 พื้นที่สีเขียว

1. ทรัพยากรสิ่งแวดล้อมทางกายภาพ				
1.1 ลักษณะภูมิประเทศและธรณีวิทยา	1. โครงการจัดให้มีพื้นที่สีเขียวรวม 5,041.09 ตร.ม. โดยเป็นพื้นที่ปลูกไม้ยืนต้น 4,009.63 ตร.ม. และพื้นที่สนามหญ้า 1,031.46 ตร.ม.	✓ - โครงการจัดให้มีพื้นที่สีเขียวบริเวณชั้นล่างของโครงการ โดยจัดให้มีการเลือกปลูกไม้ยืนต้น ไม้พุ่ม และพืชคลุมดิน พร้อมทั้งจัดให้มีคนสวนคอยดูแลให้มีความสมบูรณ์อยู่เสมอ โดยการรดน้ำเป็นประจำทุกวัน และตัดแต่งกิ่งต้นไม้ทุกเดือน ทั้งนี้ หากพบว่าต้นไม้ได้รับความเสียหาย และเหี่ยวเฉา จะดำเนินการบำรุงรักษาให้อยู่ในสภาพที่สวยงามตามเดิม กรณีที่ต้นไม้ตาย จะดำเนินการปลูกใหม่ทดแทนทันที	ภาพที่ 2.2-2 ภาพที่ 2.2-15 เอกสารแนบ 3	-

5. จัดให้มีพื้นที่สีเขียวภายในโครงการรวม 5,041.09 ตร.ม. โดยปลูกพืชคลุมพื้นที่ว่างทั้งหมด เพื่อไม่ให้เกิดฝุ่นละอองและช่วยดูดซับมลพิษที่เกิดจากมลพิษของโครงการ	✓ - โครงการจัดให้มีพื้นที่สีเขียวบริเวณชั้นล่างของโครงการ โดยจัดให้มีการเลือกปลูกไม้ยืนต้น ไม้พุ่ม และพืชคลุมดิน พร้อมทั้งจัดให้มีคนสวนคอยดูแลให้มีความสมบูรณ์อยู่เสมอ โดยการรดน้ำเป็นประจำทุกวัน และตัดแต่งกิ่งต้นไม้ทุกเดือน ทั้งนี้ หากพบว่าต้นไม้ได้รับความเสียหาย และเหี่ยวเฉา จะดำเนินการบำรุงรักษาให้อยู่ในสภาพที่สวยงามตามเดิม กรณีที่ต้นไม้ตาย จะดำเนินการปลูกใหม่ทดแทนทันที	ภาพที่ 2.2-2 ภาพที่ 2.2-15 เอกสารแนบ 3	-

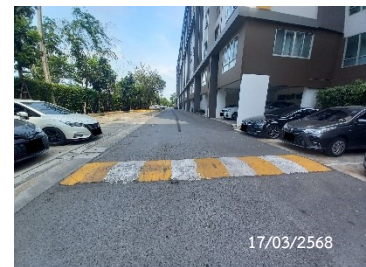
สัญญาณความเร็ว

1.2 คุณภาพอากาศ/เสียง 1) คุณภาพอากาศ	1. กำหนดเป็นกฎระเบียบสำหรับผู้พักอาศัยในโครงการให้ขับรถยนต์ในโครงการด้วยความเร็วไม่เกิน 30 กิโลเมตร/ชั่วโมง เช่น ป้ายจำกัดความเร็ว สันนูน เพื่อชะลอความเร็ว เพื่อไม่ให้เกิดการฟุ้งกระจายของฝุ่นบนผิวถนน	✓ - โครงการจัดให้มีสันนูน เพื่อชะลอความเร็วของรถยนต์ในโครงการ และจัดให้มีเจ้าหน้าที่รักษาความปลอดภัยคอยควบคุมความเร็วของรถยนต์ในโครงการ รวมถึงจัดให้มีการติดตั้งป้ายจำกัดความเร็ว ที่สามารถมองเห็นได้อย่างชัดเจนบริเวณถนน และพื้นที่จอดรถของโครงการ	ภาพที่ 2.2-3 เอกสารแนบ 3	-

1) คุณภาพอากาศ (ต่อ)	3. จัดให้มีสัญญาณ เพื่อชะลอความเร็วของรถภายในโครงการทุก ๆ ระยะ 100 เมตร หรือให้เป็นไปตามมาตรฐานความปลอดภัยด้านการจราจรในชุมชน	✓ - โครงการจัดให้มีสัญญาณ เพื่อชะลอความเร็วของรถภายในโครงการ และจัดให้มีเจ้าหน้าที่รักษาความปลอดภัยคอยควบคุมความเร็วของรถภายในโครงการ รวมถึงจัดให้มีการติดตั้งป้ายจำกัดความเร็ว ที่สามารถมองเห็นได้อย่างชัดเจนบริเวณถนน และพื้นที่จอดรถของโครงการ	ภาพที่ 2.2-3 เอกสารแนบ 3	-

2) เสียง	1. จัดทำป้ายจำกัดความเร็วของรถยนต์ที่วิ่งภายในโครงการเพื่อชะลอความเร็วรถ และลดเสียงจากการจราจร	✓ - โครงการจัดให้มีสัญญาณลดความเร็วบริเวณถนนโดยรอบพื้นที่โครงการ และจัดให้มีเจ้าหน้าที่รักษาความปลอดภัยคอยควบคุมความเร็วของรถภายในโครงการ รวมถึงจัดให้มีการติดตั้งป้ายจำกัดความเร็ว ที่สามารถมองเห็นได้อย่างชัดเจนบริเวณถนน และพื้นที่จอดรถของโครงการ	ภาพที่ 2.2-3 เอกสารแนบ 3	-

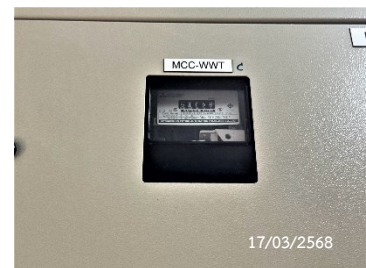
มิเตอร์ไฟฟ้าระบบบำบัดน้ำเสีย

8. ติดตั้งมิเตอร์ไฟฟ้าของส่วนระบบบำบัดน้ำเสีย และดำเนินการตรวจวัดค่าพลังงานไฟฟ้าจากมิเตอร์ไฟฟ้าของส่วนระบบบำบัดน้ำเสียทุกครั้งที่ตรวจวัดคุณภาพน้ำ	✓ - โครงการจัดให้มีมิเตอร์ไฟฟ้าส่วนระบบบำบัดน้ำเสียแยกออกจากส่วนอื่น เพื่อให้ระบบบำบัดน้ำเสียทำงานได้อย่างต่อเนื่องและมีประสิทธิภาพ และสามารถเจ้าหน้าที่สามารถตรวจสอบระบบได้อยู่ตลอดเวลา และทำการเลือกใช้อุปกรณ์ไฟฟ้าและหลอดไฟที่ประหยัดพลังงาน	ภาพที่ 2.2-5	-

2. จัดให้มีและติดตั้งมิเตอร์ไฟฟ้าสำหรับระบบบำบัดน้ำเสียแยกต่างหากจากกิจกรรมอื่น ๆ รวมทั้งเลือกใช้อุปกรณ์ไฟฟ้าและไฟฟ้าแสงสว่างอย่างเหมาะสมและประหยัดพลังงาน	✓ - โครงการจัดให้มีมิเตอร์ไฟฟ้าส่วนระบบบำบัดน้ำเสียแยกออกจากส่วนอื่น เพื่อให้ระบบบำบัดน้ำเสียทำงานได้อย่างต่อเนื่องและมีประสิทธิภาพ และสามารถเจ้าหน้าที่สามารถตรวจสอบระบบได้อยู่ตลอดเวลา และทำการเลือกใช้อุปกรณ์ไฟฟ้าและหลอดไฟที่ประหยัดพลังงาน	ภาพที่ 2.2-5	-

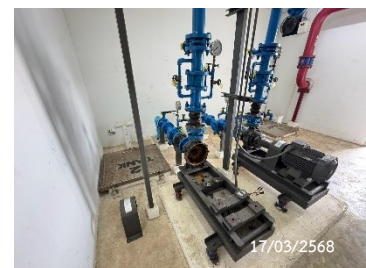
Transfer Pump

3. อาคาร A, B, C, D และ E แต่ละอาคารต้องจัดให้มีถังเก็บน้ำใต้ดินขนาดความจุประสิทธิภาพ 137.02 ลบ.ม. และถังเก็บน้ำบนชั้นหลังคา ขนาดความจุ 24.98 ลบ.ม. จำนวน 2 ถัง ซึ่งสามารถรองน้ำไว้ใช้ได้ประมาณ 30 ชั่วโมง	✓ - โครงการจัดให้มีการออกแบบ และติดตั้งถังเก็บน้ำใต้ดิน และถังเก็บน้ำบนชั้นหลังคา ประจำอาคาร A, B, C, D และ E อาคารละ 2 ถัง ซึ่งสามารถสำรองน้ำใช้ได้อย่างเพียงพอต่อความต้องการของผู้พักอาศัยภายในโครงการ	ภาพที่ 2.2-6	-

6. จัดให้มีระบบสูบน้ำในอาคาร สูบน้ำโดยไม่ดึงน้ำเข้ามาจากท่อประปาของการประปาส่วนภูมิภาคโดยตรง	✓ - โครงการจัดให้มีระบบสูบน้ำในอาคาร โดยควบคุมการสูบน้ำโดยไม่ดึงน้ำมาจากท่อประปาของการประปาส่วนภูมิภาคโดยตรง เพื่อป้องกันไม่ให้เกิดผลกระทบต่อการใช้น้ำของผู้พักอาศัยใกล้เคียงพื้นที่โครงการ	ภาพที่ 2.2-6	-

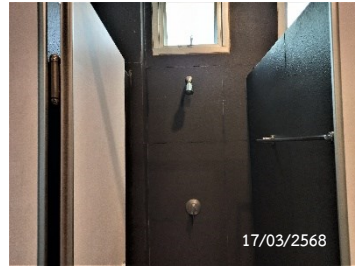
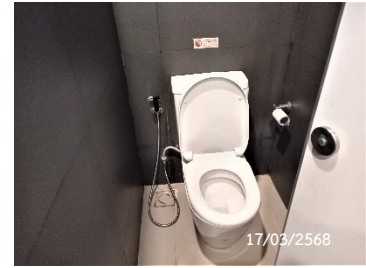
ภาพที่ 2.2-7 สุขภัณฑ์ที่ใช้ภายในโครงการ

7. ในการออกแบบเลือกใช้สุขภัณฑ์ที่ประหยัดน้ำ หรืออุปกรณ์ที่มีประสิทธิภาพสูง ทั้งก๊อกประหยัดน้ำ ชักโครก และหัวฉีดประหยัดน้ำ	✓ - โครงการจัดให้มีการเลือกใช้สุขภัณฑ์ที่ประหยัดน้ำในพื้นที่โครงการ รวมถึงจัดให้มีการประชาสัมพันธ์รณรงค์การประหยัดน้ำ ให้แก่ พนักงาน และผู้พักอาศัยภายในโครงการ บริเวณบอร์ดประชาสัมพันธ์ และระบบออนไลน์ของโครงการ	ภาพที่ 2.2-7 ภาพที่ 2.2-14 เอกสารแนบ 3	-

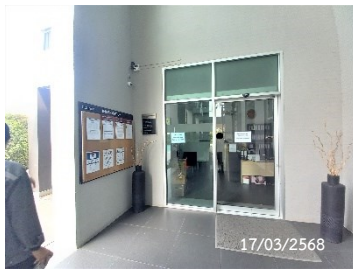
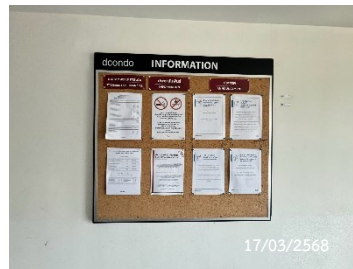
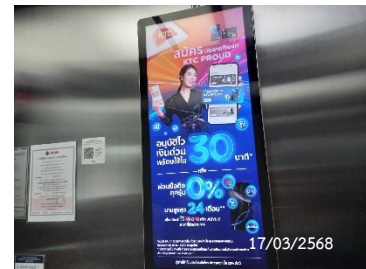
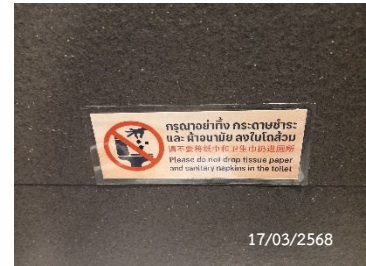
ภาพที่ 2.2-14 การประชาสัมพันธ์

4. จัดให้มีมาตรการรณรงค์ให้ผู้พักอาศัยและพนักงานมีการใช้น้ำอย่างประหยัดและ/หรือเลือกใช้สุขภัณฑ์ประหยัดน้ำ	✓ - โครงการจัดให้มีการประชาสัมพันธ์รณรงค์การประหยัดน้ำ และประหยัดพลังงาน ให้แก่ พนักงาน และผู้พักอาศัยภายในโครงการ บริเวณบอร์ดประชาสัมพันธ์ และระบบออนไลน์ของโครงการ	ภาพที่ 2.2-14 เอกสารแนบ 3	-

3.4 การใช้ไฟฟ้า (ต่อ)	3. รณรงค์ให้ผู้อาศัยและพนักงานในโครงการปฏิบัติตามมาตรการอนุรักษ์พลังงาน ซึ่งแยกเป็นส่วนของผู้พักอาศัยให้ปฏิบัติและโครงการเป็นผู้ปฏิบัติไว้ชัดเจน โดยจัดทำคู่มืออนุรักษ์พลังงาน ดังนี้ - ประชาสัมพันธ์ให้ผู้พักอาศัย หมั่นทำความสะอาดแผ่นกรองอากาศของเครื่องปรับอากาศบ่อย ๆ เพื่อลดการเปลืองไฟในการทำงาน	✓ - โครงการจัดให้มีการประชาสัมพันธ์รณรงค์การประหยัดพลังงาน ให้แก่ พนักงาน และผู้พักอาศัยภายในโครงการ บริเวณบอร์ดประชาสัมพันธ์ และระบบออนไลน์ของโครงการ รวมถึงจัดให้มีการประชาสัมพันธ์ให้ผู้พักอาศัย หมั่นทำความสะอาดแผ่นกรองอากาศของเครื่องปรับอากาศอย่างสม่ำเสมอ เพื่อลดการเปลืองไฟในการทำงาน	ภาพที่ 2.2-14 เอกสารแนบ 3	-
