ภาคผนวกที่ 7

ภาพถ่ายผลการปฏิบัติตามมาตรการป้องกันและแก้ไขผลกระทบสิ่งแวดล้อม
และติดตามตรวจสอบคุณภาพสิ่งแวดล้อม

ภาพถ่ายผลการปฏิบัติตามมาตรการป้องกันและแก้ไขผลกระทบสิ่งแวดล้อมและติดตามตรวจสอบคุณภาพสิ่งแวดล้อม
โครงการ BLUE Sukhumvit 89 (บลู สุขุมวิท 89) ประจำเดือนมกราคม-มิถุนายน 2568

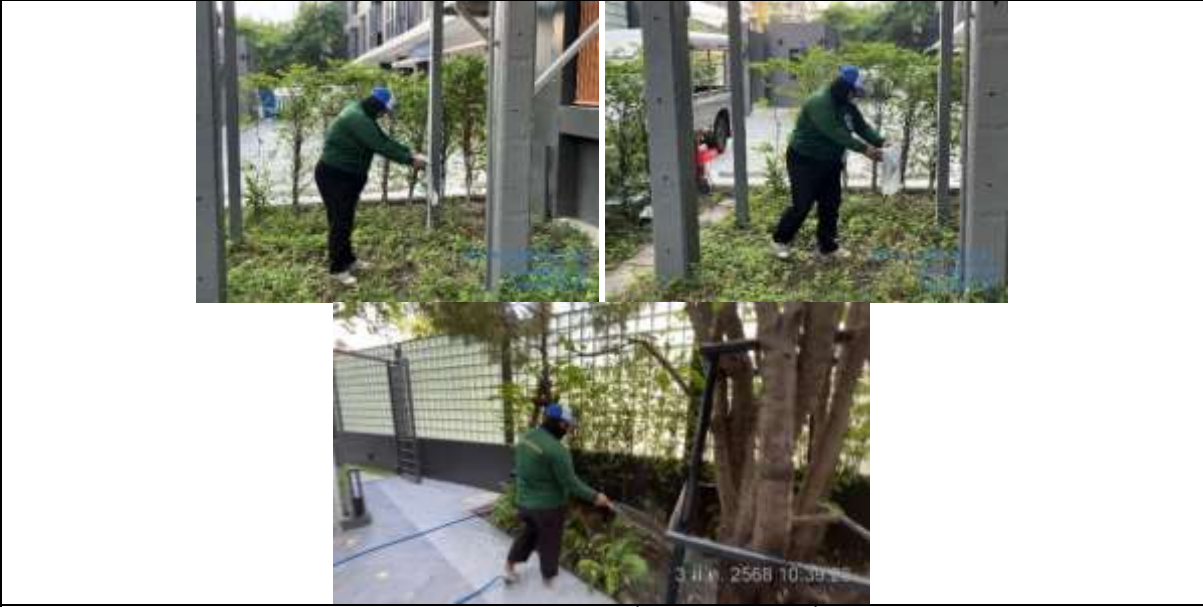
รูปที่ ผ7.1 เจ้าหน้าที่ดูแล บำรุง รักษาพื้นที่สีเขียวภายในพื้นที่โครงการ

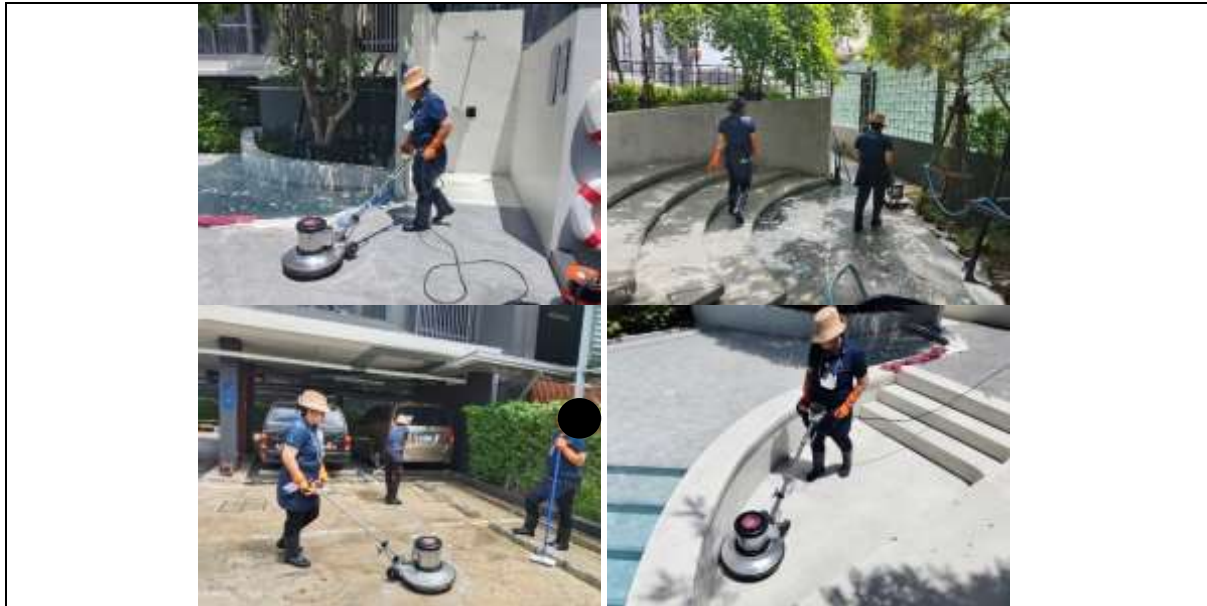
รูปที่ ผ7.5 พนักงานดูแลรักษาความสะอาดพื้นถนนภายในโครงการ

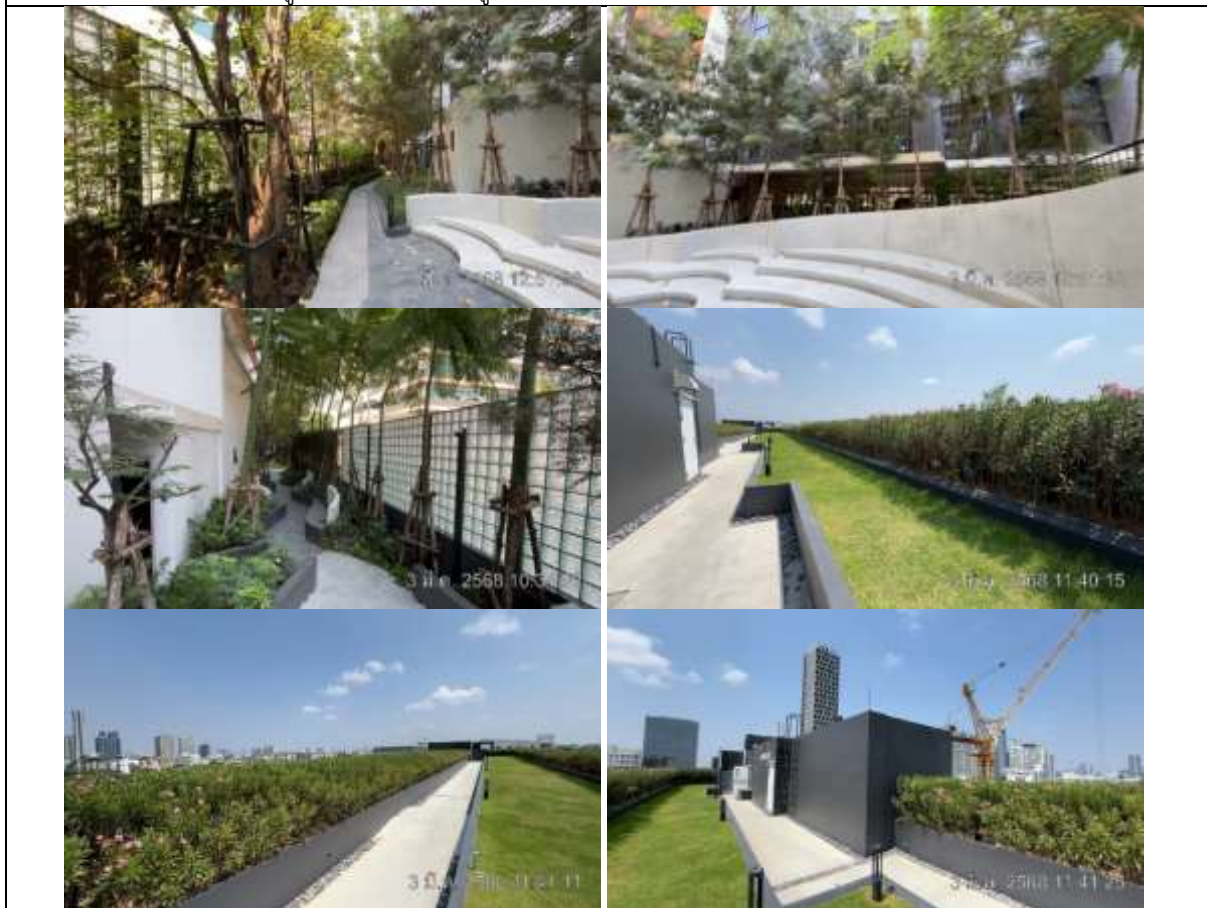
รูปที่ ผ7.6 พื้นที่สีเขียวภายในพื้นที่โครงการ

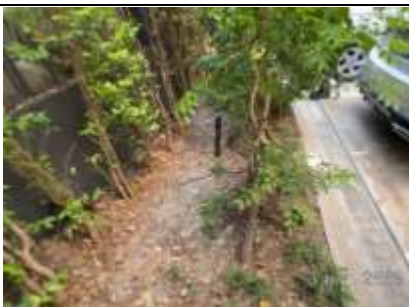
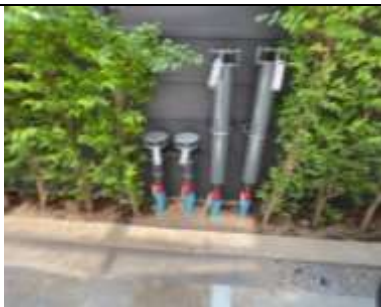
รูปที่ ๗7.39 บริเวณบ่อดิน เพื่อกำจัดมีเทนและละอองน้ำเสีย (Aerosol)

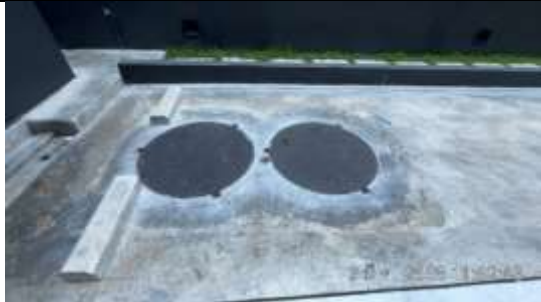
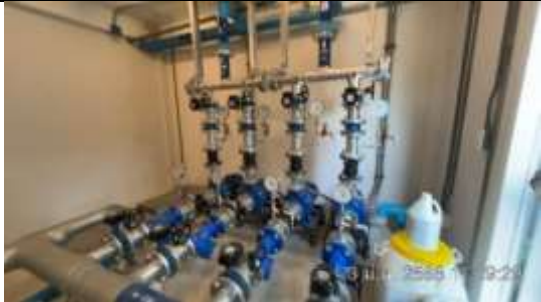
รูปที่ ๗7.40 บ่อหน่วงน้ำ		รูปที่ ๗7.41 เครื่องสูบน้ำ

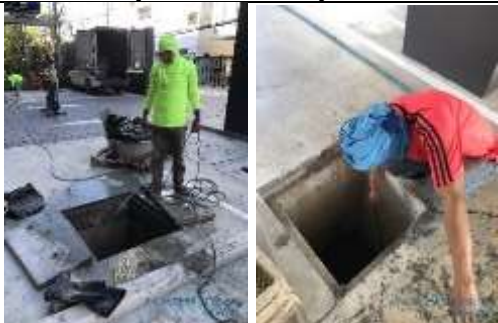
รูปที่ ๗7.42 ตะแกรงดักขยะที่บ่อกักน้ำสุดท้ายก่อนระบายออกสู่ทางระบายน้ำสาธารณะ		รูปที่ ๗7.43 การขุดลอกตะกอนสะสมภายในท่อระบายน้ำภายในโครงการ

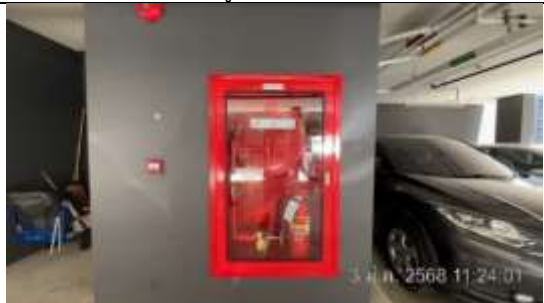
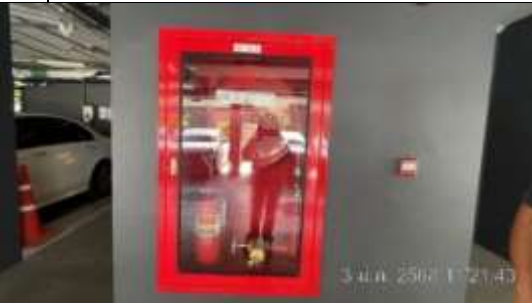
รูปที่ ๗7.44 ตู้เก็บอุปกรณ์ดับเพลิง

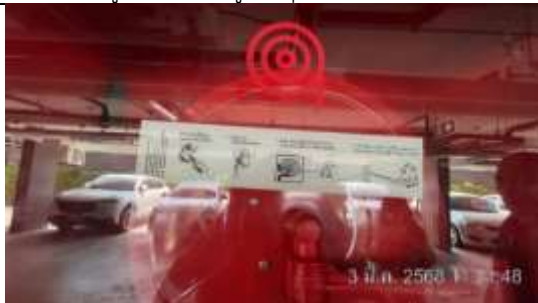
รูปที่ ๗7.45 ป้ายแนะนำการใช้อุปกรณ์ดับเพลิง

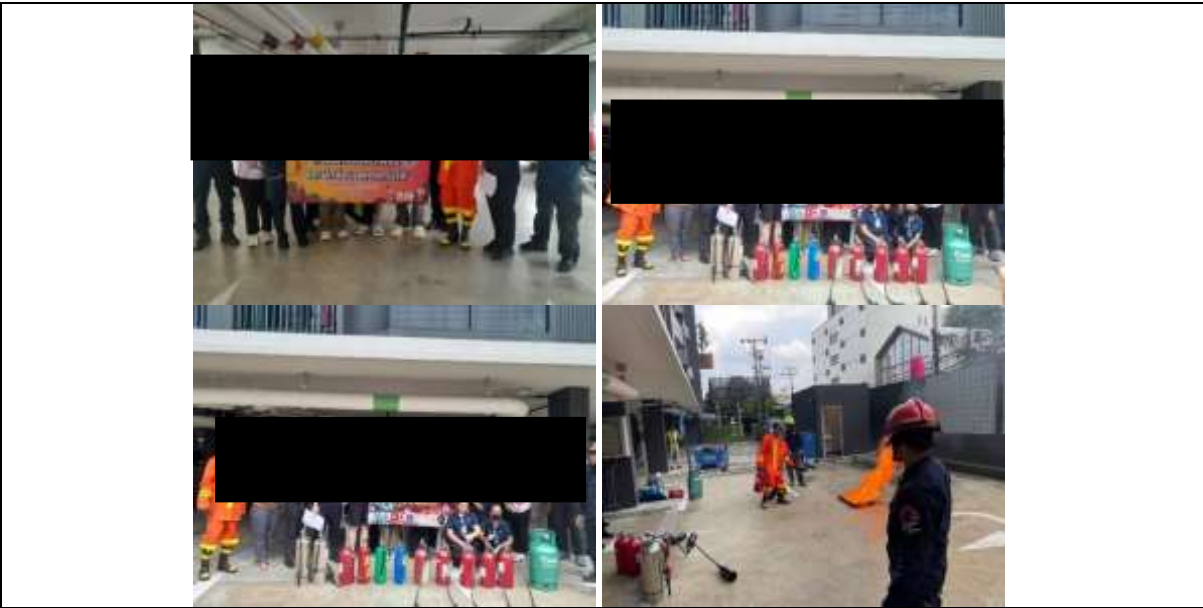
รูปที่ ผ7.46 การฝึกซ้อมดับเพลิงและอพยพหนีไฟ

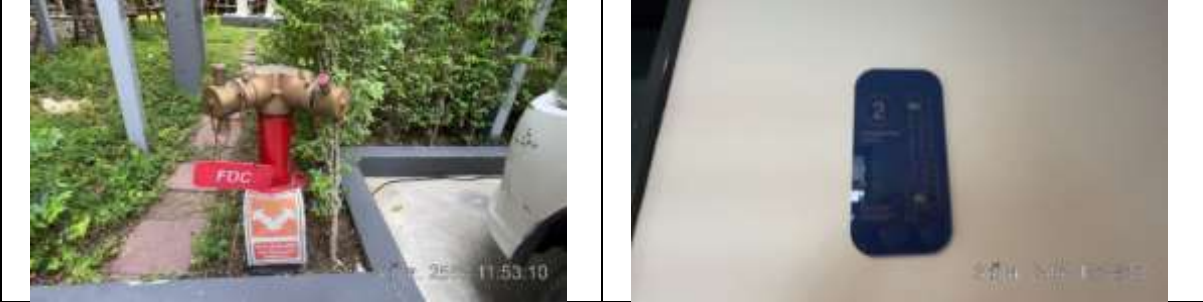
รูปที่ ผ7.47 หัวรับน้ำดับเพลิง

รูปที่ ผ7.48 แผนผังอาคารแสดงตำแหน่งทางหนีไฟ

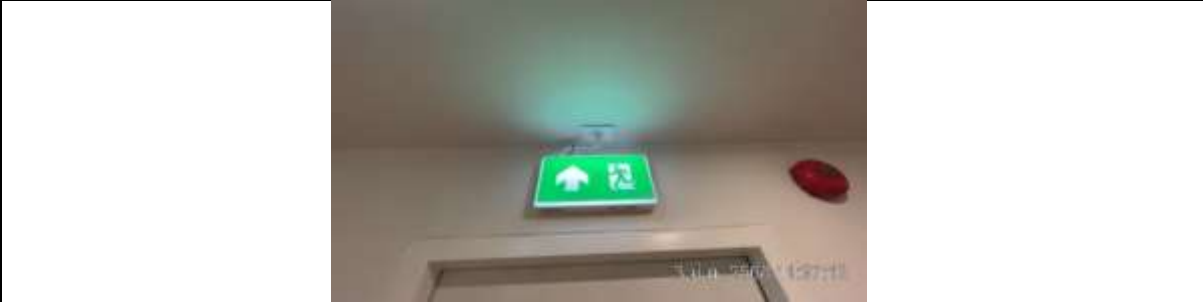
รูปที่ ผ7.49 ป้ายแสดงเส้นทางหนีไฟ

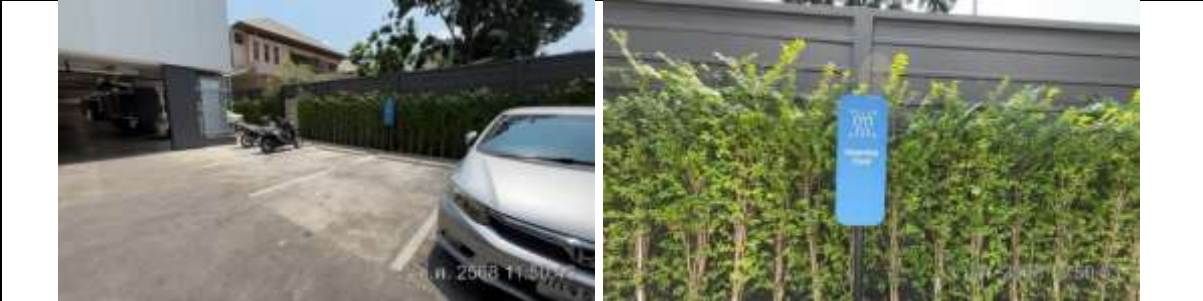
รูปที่ ผ7.50 จุดรวมพล
