รายละเอียดโครงการ

โครงการ IVY SATHORN ของบริษัท พุกาษา เรียลเอสเตท จำกัด (มหาชน) (ปัจจุบันได้โอนอำนาจการกำกับดูแลแก่นิติบุคคลอาคารชุดเป็นที่เรียบร้อยแล้ว) มีลักษณะเป็นอาคารชุดพักอาศัยขนาดความสูง 29 ชั้น จำนวน 1 อาคาร มีห้องชุดพักอาศัยจำนวน 290 ห้อง และที่จอดรถ 141 คัน ขนาดพื้นที่โครงการ 1-1-34 ไร่ จึงเข้าข่ายที่จะต้องจัดทำรายงานตามกฎหมายดังกล่าว โดยเจ้าของโครงการได้ว่าจ้าง บริษัท ซีเอ็มเอส เอ็นจิเนียริง แอนด์ แมเนจเม้นท์ จำกัด ซึ่งเป็นนิติบุคคลขึ้นทะเบียนเป็นผู้มีใบอนุญาตในการจัดทำรายงานฯ เป็นผู้ศึกษาและจัดทำรายงานการวิเคราะห์ผลกระทบสิ่งแวดล้อมของโครงการ รวมไปถึงได้มีการนำเสนอรายงานฯ เข้าสู่กระบวนการพิจารณาของสำนักงานนโยบายและแผนทรัพยากรธรรมชาติและสิ่งแวดล้อม (สผ.) เป็นที่เรียบร้อยแล้วโดยผลการพิจารณารายงานของคณะกรรมการผู้ชำนาญการพิจารณารายงานฯ มีมติเห็นชอบรายงานฯ ตามหนังสือเลขที่ทส.1009.5/2997 ลงวันที่ 22 เมษายน 2551 (ภาคผนวก ก) ทั้งนี้ตามหนังสือฉบับดังกล่าวได้กำหนดให้ทางโครงการทำการติดตามตรวจสอบผลกระทบสิ่งแวดล้อม และรายงานผลการติดตามตรวจสอบผลกระทบสิ่งแวดล้อมเสนอต่อ สผ. และหน่วยงานที่เกี่ยวข้องเพื่อพิจารณาทุก 6 เดือน

ดังนั้น นิติบุคคลอาคารชุด ไอวี สาทร์ ซึ่งตระหนักถึงความสำคัญของการปฏิบัติตามมาตรการด้านสิ่งแวดล้อมตามเงื่อนไขที่ได้ระบุไว้ในรายงานการวิเคราะห์ผลกระทบสิ่งแวดล้อมของโค

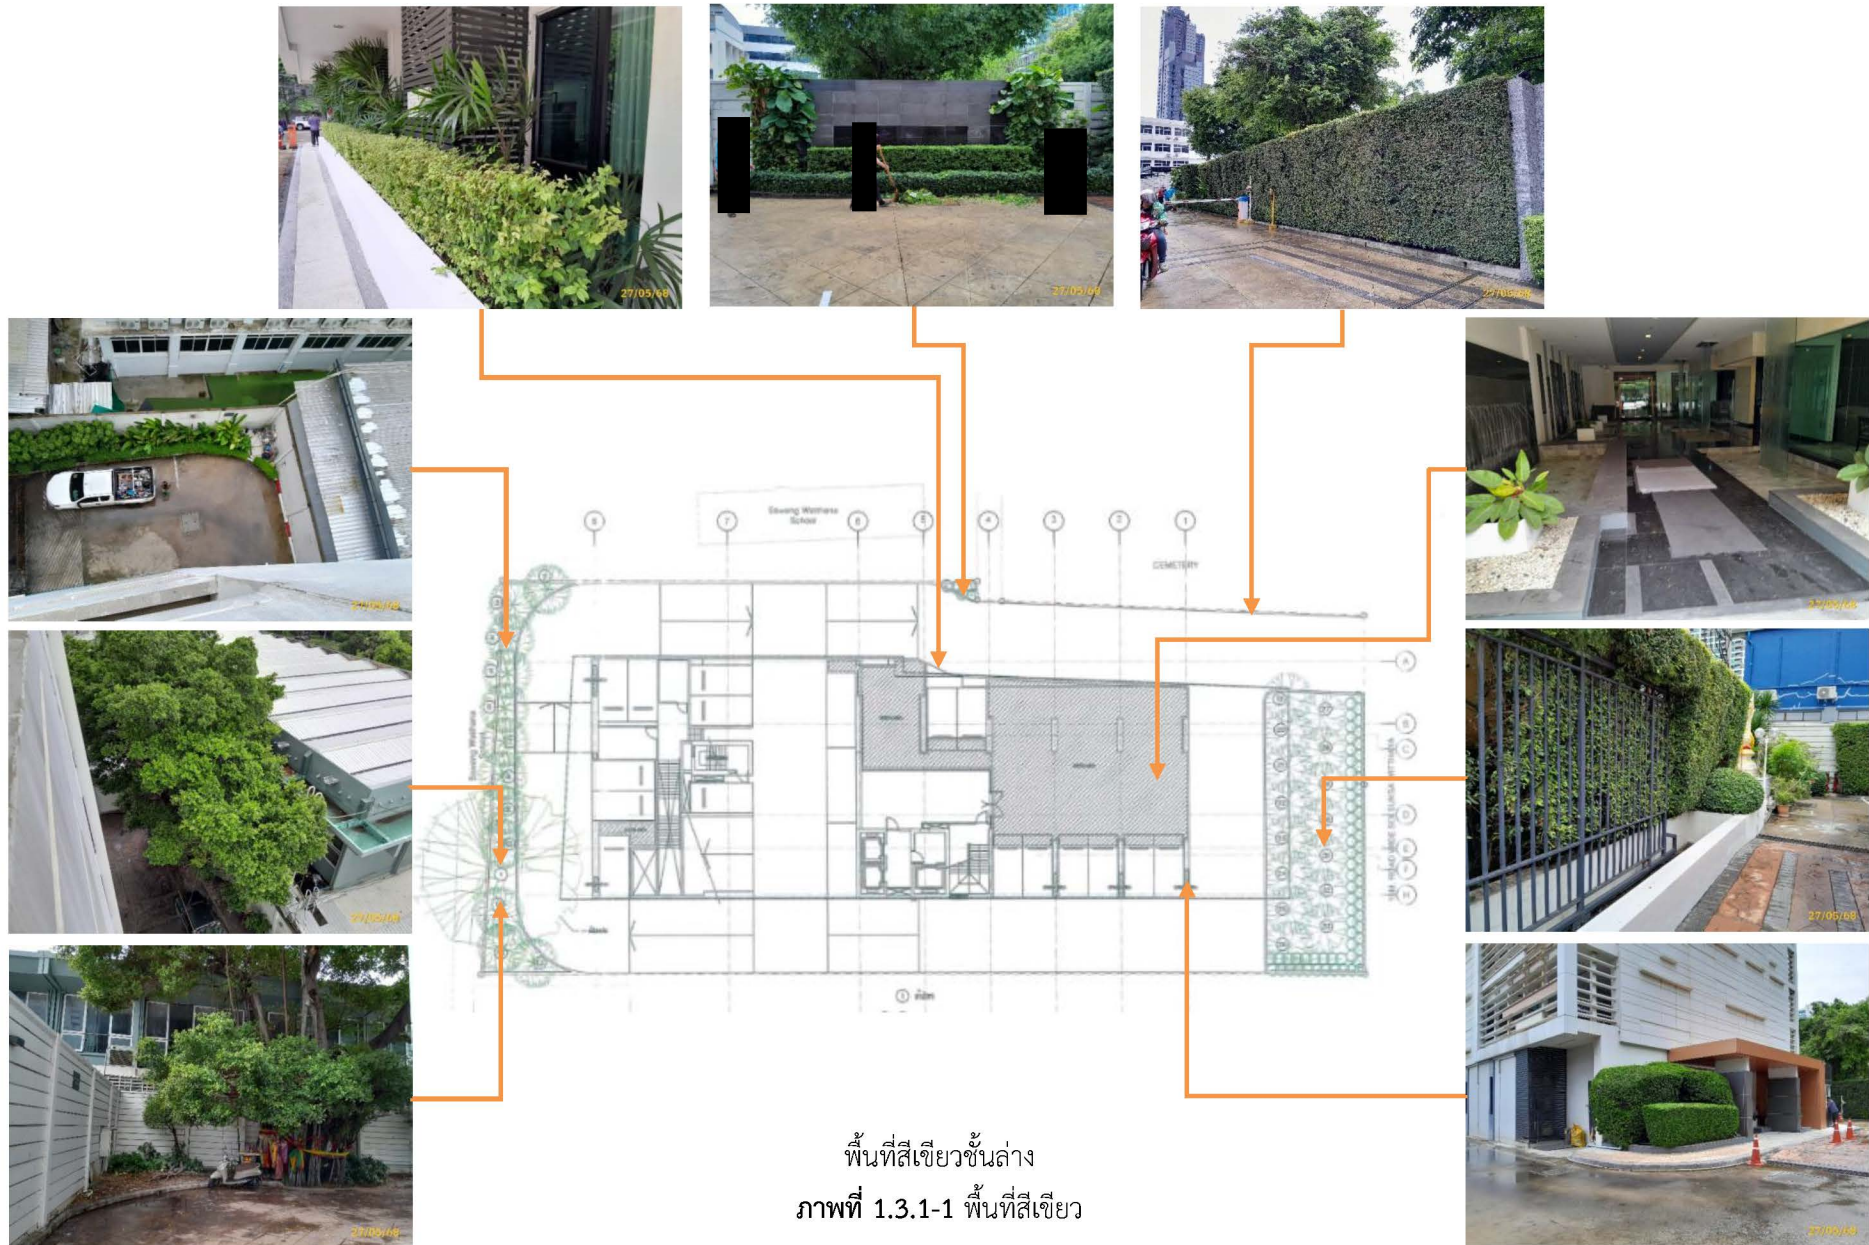
พื้นที่สีเขียวชั้นล่าง
ภาพที่ 1.3.1-1 พื้นที่สีเขียว

ตามรายละเอียดโครงการที่ระบุในบทที่ 2 ของรายงานการวิเคราะห์ผลกระทบสิ่งแวดล้อม ระบุให้โครงการ IVY SATHORN มีพื้นที่สีเขียวจำนวน 8 บริเวณ ได้แก่ พื้นที่สีเขียวที่ชั้นล่าง, ชั้นที่ 2-6, ชั้นที่ 7, ชั้นที่ 8, ชั้นที่ 19, ชั้นที่ 23, ชั้นที่ 26 และชั้นดาดฟ้า (ครอบคลุม 1,346 ตารางเมตร) ทั้งนี้จากการสำรวจเบื้องต้นพบว่าโครงการมีปัญหาในการปฏิบัติตามมาตรการอยู่ 2 ประการ คือ 1. พื้นที่สีเขียวที่ยังไม่มีการปลูก และ 2. พื้นที่สีเขียวที่มีการปลูกต้นไม้เพียงบางส่วนเท่านั้น โดยพื้นที่สีเขียวที่ยังไม่มีการปลูก ได้แก่ พื้นที่สีเขียวบริเวณชั้นที่ 2-6 (ชั้นจอดรถ), ชั้นที่ 7, ชั้นที่ 8 และชั้นดาดฟ้า สำหรับพื้นที่สีเขียวที่มีการปลูกต้นไม้เพียงบางส่วนได้แก่ พื้นที่สีเขียวชั้นล่าง (ในส่วนที่เป็นหลัณวลน้อย), ชั้นที่ 19, ชั้นที่ 23 และชั้นที่ 26 ทั้งนี้ พื้นที่สีเขียวทั้งหมดยังไม่มีการนำไปใช้ประโยชน์อื่นใดนอกจากเป็นพื้นที่สีเขียวตามที่มาตรการระบุ แสดงดังภาพที่ 1.3.1-1 พื้นที่สีเขียว

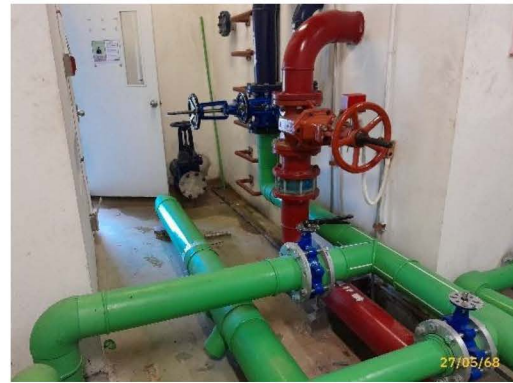
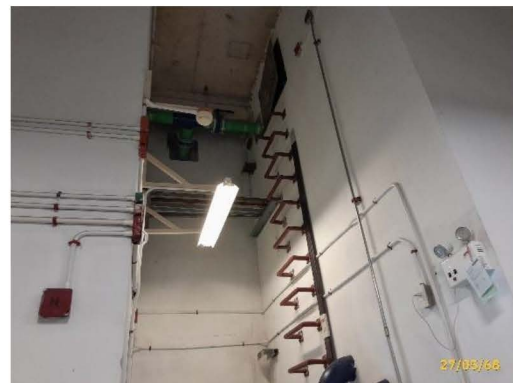
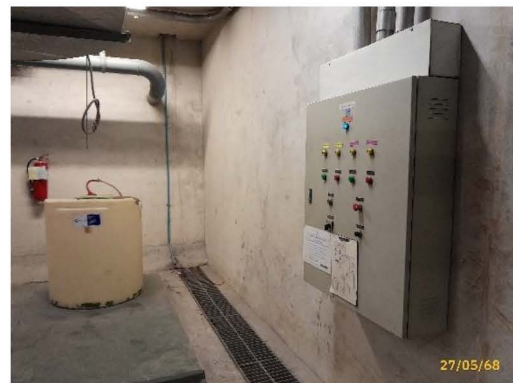
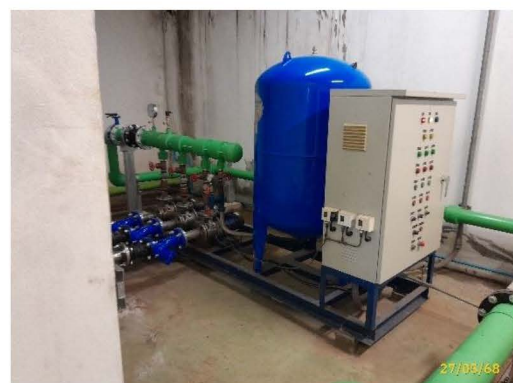
ภาพที่ 1.3.2-1 ระบบน้ำใช้

โครงการรับน้ำประปาจากการประปานครหลวง สาขาบางรัก เฉลี่ย 44 ลูกบาศก์เมตร/วัน โดยจะนำมาเก็บในถังเก็บน้ำชั้นใต้ดินของโครงการ จำนวน 2 ถัง จากนั้นจะทำการสูบน้ำโดยใช้เครื่องสูบน้ำ สูบน้ำจากถังเก็บน้ำชั้นใต้ดินไปยังถังเก็บน้ำบนอาคาร และจ่ายน้ำให้กับพื้นที่ใช้สอยส่วนต่างๆ ของอาคาร โดยอาศัยแรงโน้มถ่วงของโลกและปั๊มน้ำเสริมแรงดัน แสดงดังภาพที่ 1.3.2-1 ระบบน้ำใช้

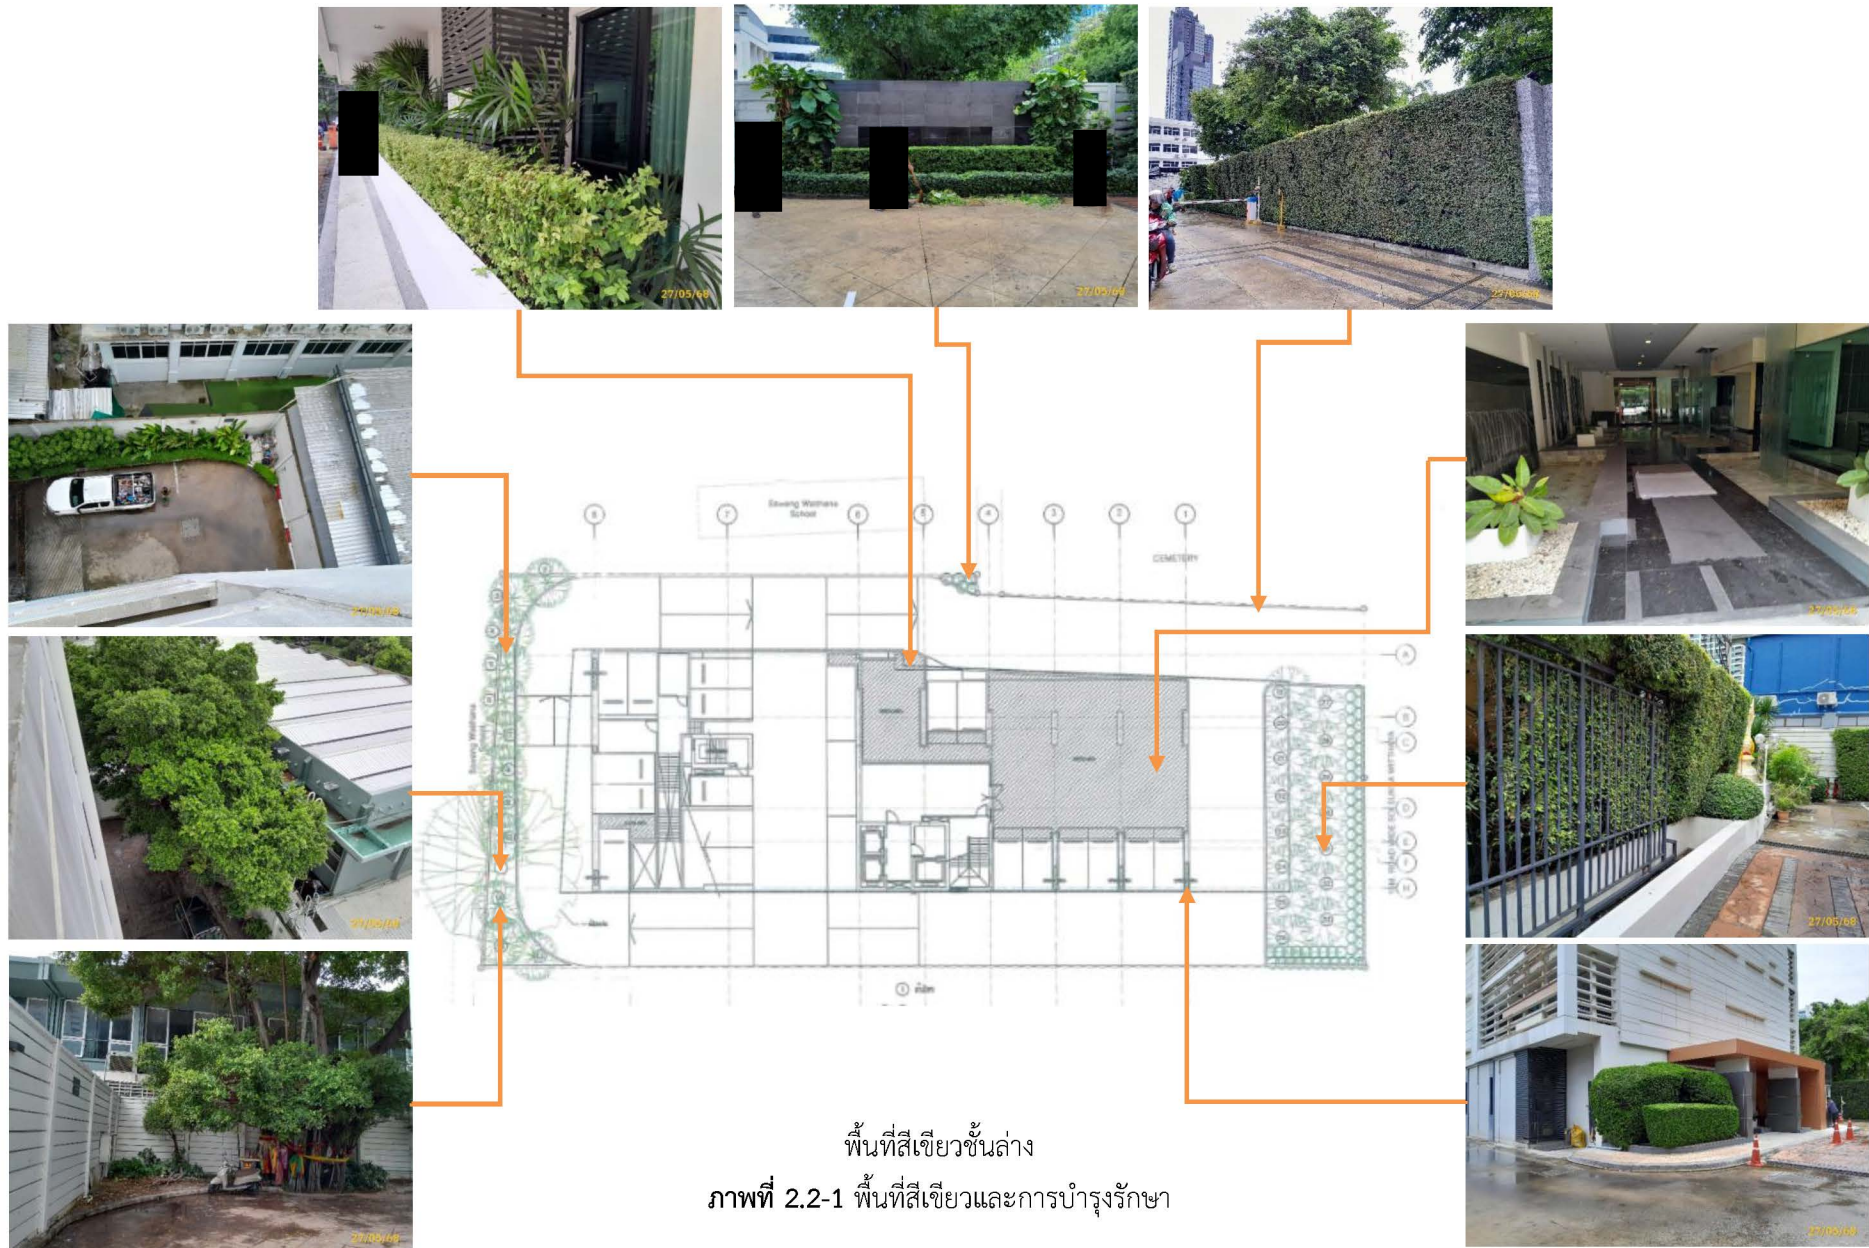
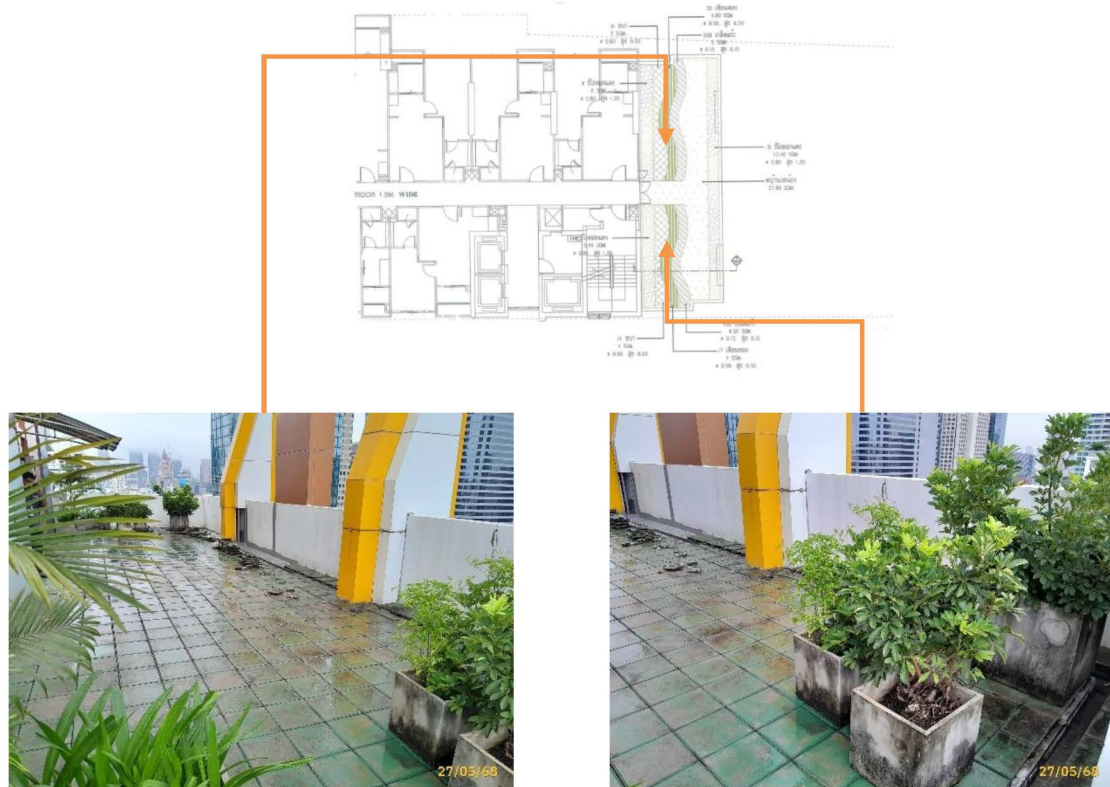
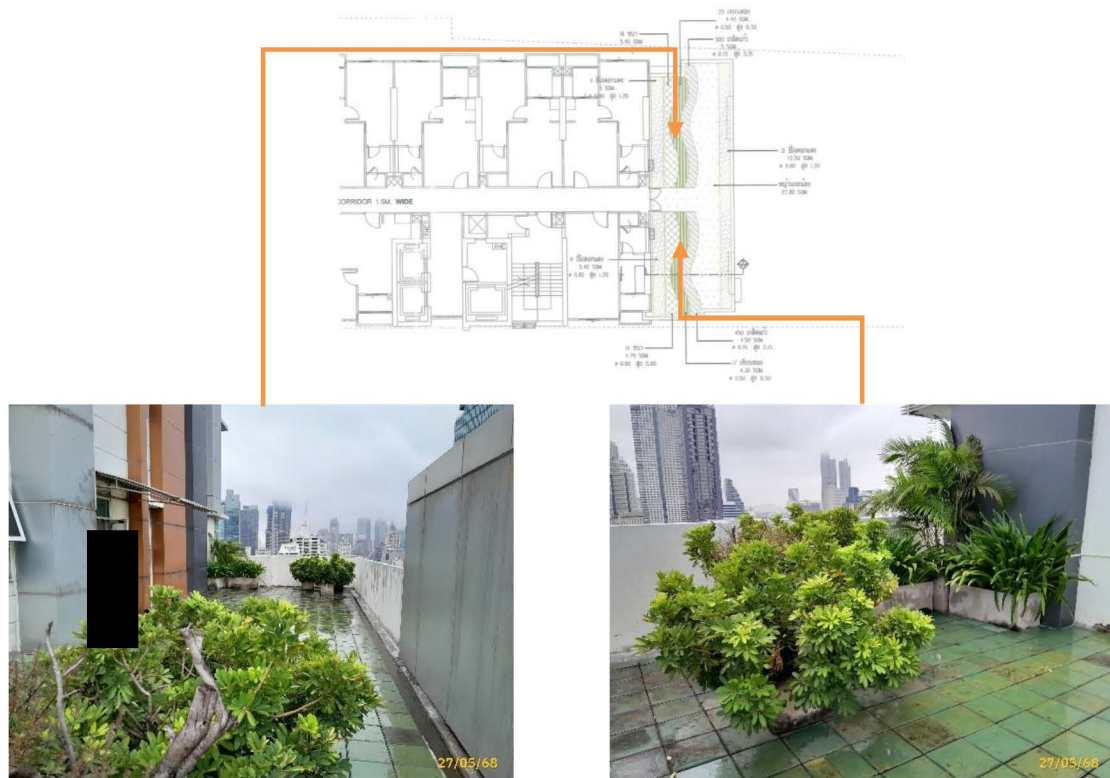
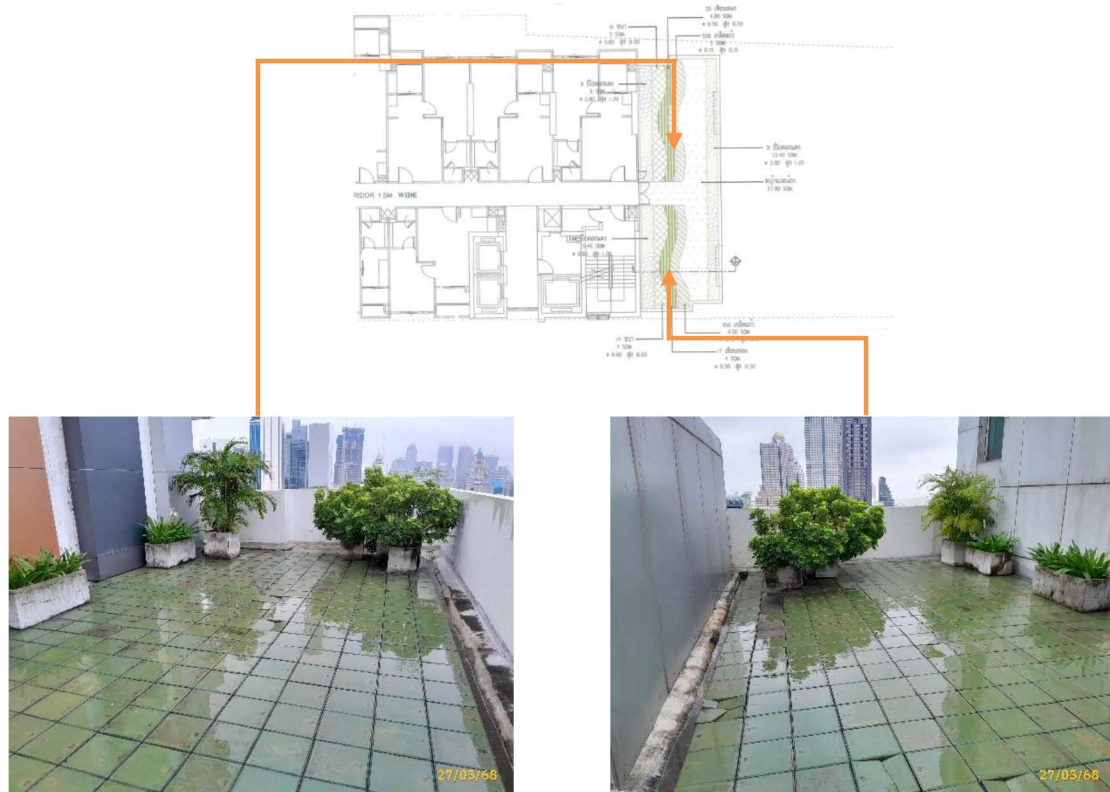
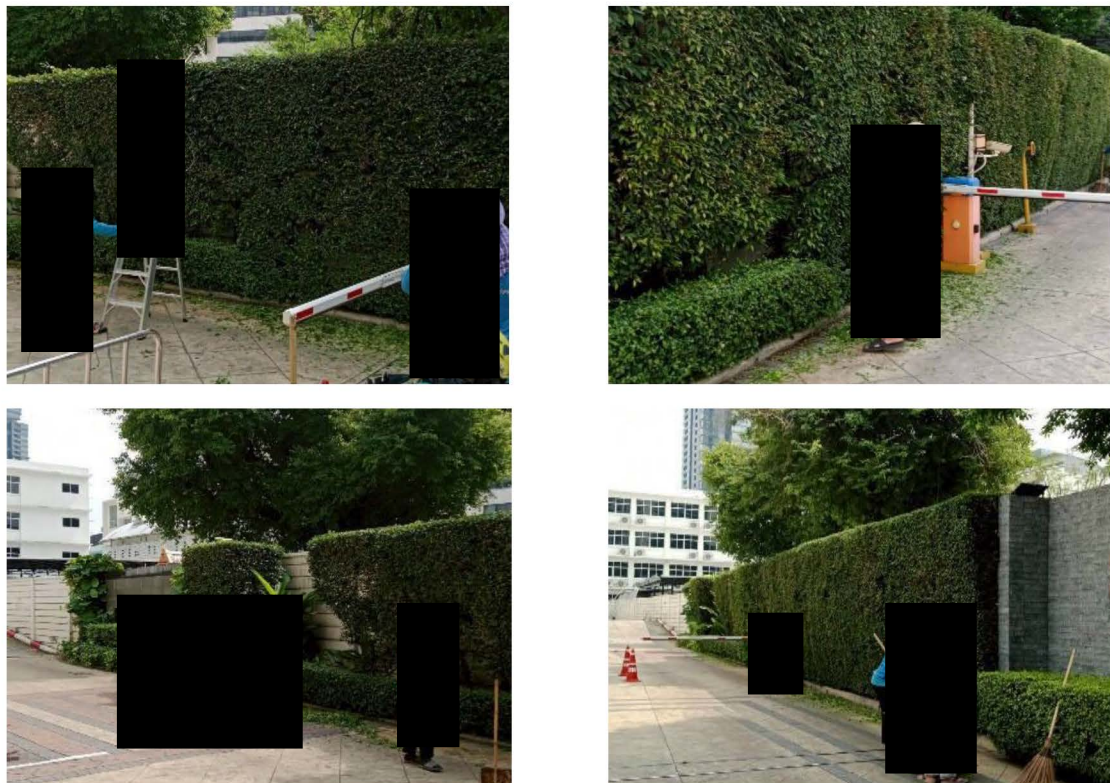
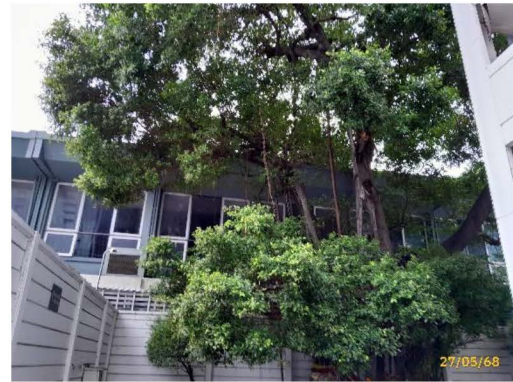
ภาพที่ 2.2-1- (ต่อ) พื้นที่สีเขียวและการบำรุงรักษา

1. ทรัพยากรสิ่งแวดล้อมทางกายภาพ				
1.1 สภาพภูมิประเทศ	-	-	-	-
1.2 สภาพภูมิอากาศและอุทกนิยมนวิทยา	- จัดพื้นที่สีเขียวรวม 1,346 ตร.ม. ซึ่งจะปลูกไม้พุ่มไม้ยืนต้นและหลัารวมทั้งอนุรักษต้นไม้ (ไม้เดิม) ภายในพื้นที่โครงการไว้	◉ - ตามรายละเอียดโครงการที่ระบุในบทที่ 2 ของรายงานการวิเคราะห์ผลกระทบสิ่งแวดล้อม ระบุให้โครงการ IVY SATHORN มีพื้นที่สีเขียวจำนวน 8 บริเวณ ได้แก่ พื้นที่สีเขียวที่ชั้นล่าง, ชั้นที่ 2-6, ชั้นที่ 7, ชั้นที่ 8, ชั้นที่ 19, ชั้นที่ 23, ชั้นที่ 26 และชั้นดาดฟ้า (ครอบคลุม 1,346 ตารางเมตร) ทั้งนี้จากการสำรวจเบื้องต้นพบว่าโครงการมีปัญหาในการปฏิบัติตามมาตรการ คือ พื้นที่สีเขียวที่ยังไม่มีการปลูก โดยพื้นที่สีเขียวที่ยังไม่มีการปลูก ได้แก่ พื้นที่สีเขียวบริเวณชั้นที่ 2-6, ชั้นที่ 7, ชั้นที่ 8 และชั้นดาดฟ้า ทั้งนี้ทางนิติบุคคลอาคารชุดฯ ได้ประสานงานไปยังบริษัทผู้พัฒนาโครงการ (บริษัท พฤษาเรียลเอสเตท จำกัด (มหาชน)) เพื่อให้ทำการแก้ไขพื้นที่สีเขียวให้สอดคล้องต่อมาตรการ โดยปัจจุบันผู้พัฒนาโครงการได้มีการเข้ามาสำรวจหน้างานและประเมินราคาเป็นที่เรียบร้อยแล้ว	ตารางที่ 4-2	ภาพที่ 2.2-1 พื้นที่สีเขียวภาคผนวก ค-1 หนังสือชี้แจงความก้าวหน้าการจัดพื้นที่สีเขียวให้ตรงตามแบบ EIA

- ปลุกต้นไม้ยืนต้นบริเวณแนวเขตที่ดินด้านที่ติดกับโรงเรียนกว่างเจ้า รวมทั้งจัดอนุรักษต้นไม้ เพื่อให้เป็นแนว Buffer Zone ป้องกันลดฝุ่นและมลพิษจากท่อไอเสียรถยนต์	✓ - บริเวณรั้วโครงการที่ประชิดโรงเรียนกว่างเจ้า ปัจจุบันได้รับการปลุกต้นไม้ยืนต้น พร้อมมีการอนุรักษ์ต้นไม้ ซึ่งเป็นต้นไม้เดิมก่อนที่จะมีโครงการอย่างต่อเนื่อง	-	ภาพที่ 2.2-1 พื้นที่สีเขียว

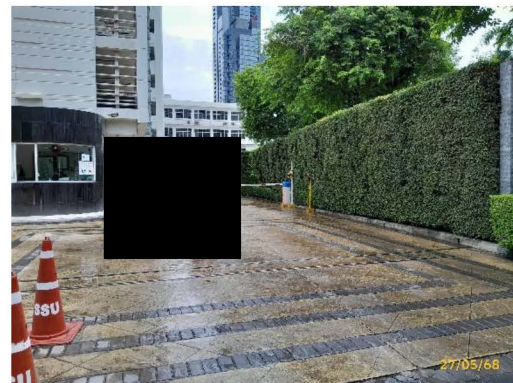
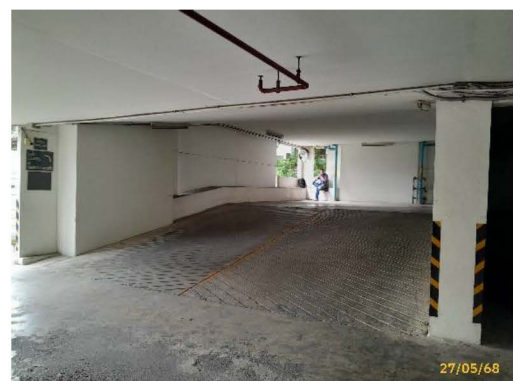
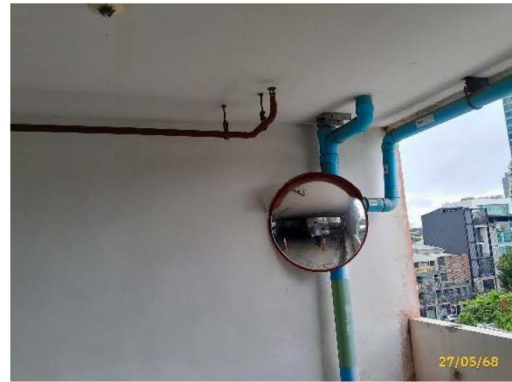
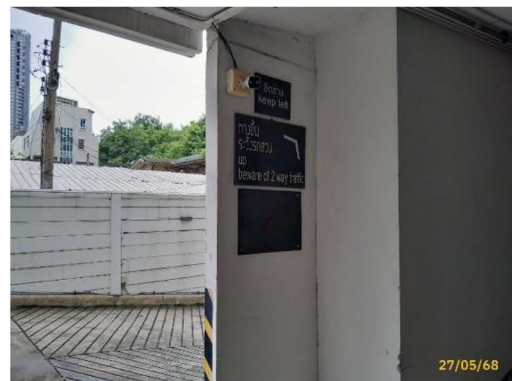
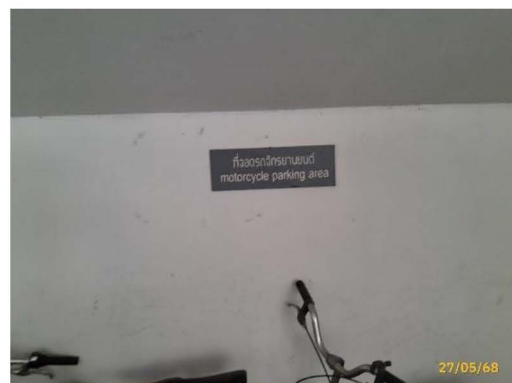
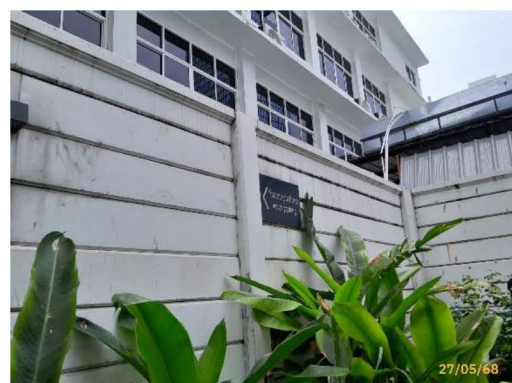
- ใช้ถนนคอนกรีตเสริมเหล็กเป็นถนนสัญจรภายในโครงการซึ่งจะช่วยลดค่าภาวะการสะสมความร้อนได้มากกว่าถนนลาดยางมะตอย	✓ - ทางสัญจรภายในพื้นที่โครงการทั้งหมดถูกก่อสร้างด้วยคอนกรีตเสริมเหล็กเป็นวัสดุหลัก	-	ภาพที่ 2.2-2 การจราจร

2.2 แหล่งน้ำใต้ดิน/คุณภาพน้ำ				
3. คุณค่าการใช้ประโยชน์ของมนุษย์				
3.1 การใช้ประโยชน์ที่ดิน	-	-	-	-
3.2 การคมนาคมขนส่ง	- จัดให้มีระบบการจราจรที่มีความปลอดภัยด้วยการติดตั้งกระแຈค้บบริเวณหัวมุมของทางเข้า-ออกของที่จอดรถของโครงการ	✓ - บริเวณที่เป็นจุดอับสายตา เช่น ทางโค้ง ได้รับการติดตั้งกระแຈค้บทุกบริเวณ	-	ภาพที่ 2.2-2 การจราจร

3.2 การคมนาคมขนส่ง (ต่อ)	- จัดให้มีเส้นแบ่งช่องจราจรอย่างชัดเจน เพื่อความเป็นระเบียบเรียบร้อยของการจราจรภายในพื้นที่จอดรถของโครงการ	✓ - ระบบการจราจรภายในพื้นที่โครงการ แบ่งออกเป็น 2 ประเภท คือ การเดินทางแบบทางเดียว และการเดินทางแบบสองทาง โดยการเดินทางแบบทางเดียวถูกใช้ในบริเวณรอบตัวอาคาร ส่วนการเดินทางแบบสองทางถูกใช้ในบริเวณที่เป็นที่จอดรถภายในอาคาร ซึ่งบริเวณดังกล่าวโครงการได้จัดให้มีเส้นแบ่งช่องจราจรอย่างชัดเจน	-	ภาพที่ 2.2-2 การจราจร

- จัดให้มีที่จอดรถภายในโครงการทั้งหมด 141 คัน ที่เพียงพอตามที่กฎหมายกำหนด (ตามข้อกำหนด 139 คัน)	✓ - พื้นที่จอดรถภายในโครงการมีทั้งหมด 141 คัน ตามที่ระบุในมาตรฐานครบถ้วน	-	ภาพที่ 2.2-2 การจราจร

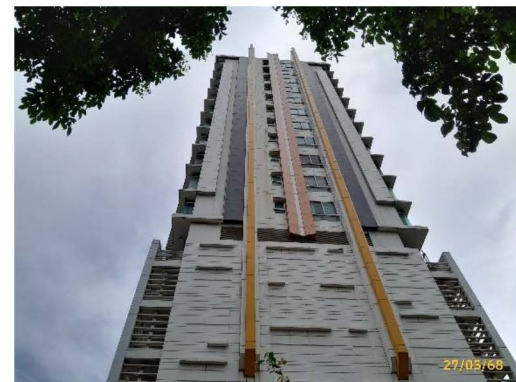
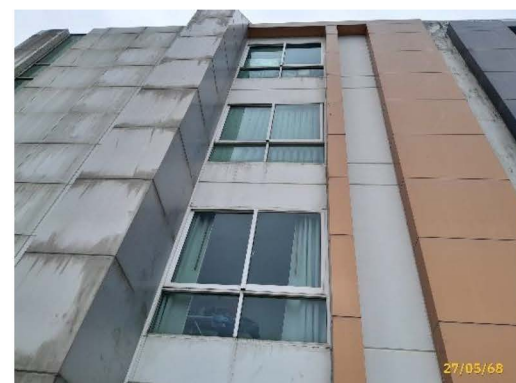
- ใช้สีโทนอ่อนทาผิวผนังด้านนอกอาคาร ส่วนตัวอาคารเลือกใช้กระจกเขียวตัดแสง เพื่อป้องกันความร้อนที่จะเข้าสู่อาคาร	✓ - มีการเลือกใช้สีภายนอกที่มีความเหมาะสมต่อบริบทของพื้นที่ ทั้งนี้สีของอาคารจะมีลักษณะเป็นสีโทนอ่อนและมีความคล้ายคลึงกับอาคารข้างเคียง ทำให้ความขัดแย้งทางสายตาลดลงโดยอัตโนมัติ สำหรับกระจกที่ปิดกั้นระหว่างห้องพักและสภาพแวดล้อมภายนอก โครงการได้มีการก่อสร้างด้วยกระจกเขียวตัดแสงเป็นวัสดุหลัก โดยมีวัตถุประสงค์เพื่อป้องกันความร้อนที่จะเข้าสู่อาคาร	-	ภาพที่ 2.2-3 สีอาคารและกระจกเขียวตัดแสง

1.2 สภาพภูมิอากาศและ อุทกนิยมนิเวศวิทยา (ต่อ)	- ติดตั้งม่านบังแดดบริเวณกระจกหน้าต่าง เพื่อลดค่าความร้อนที่ อาจแผ่เข้ามาในอาคาร	✓ - ม่านกันแดดได้รับการติดตั้งบริเวณที่เป็นกระจกสำหรับปิดกั้นระหว่างห้องพักและสภาพแวดล้อมภายนอกทุกบริเวณ	-	ภาพที่ 2.2-3 สีอาคารและกระจกเขียวตัดแสง

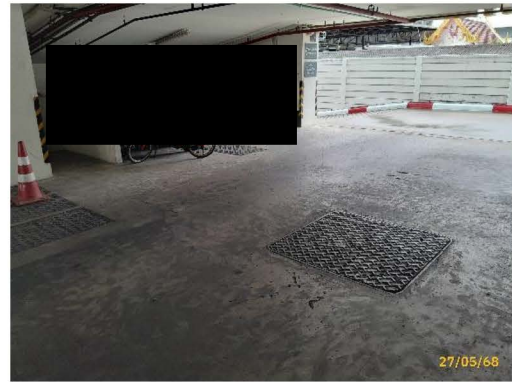
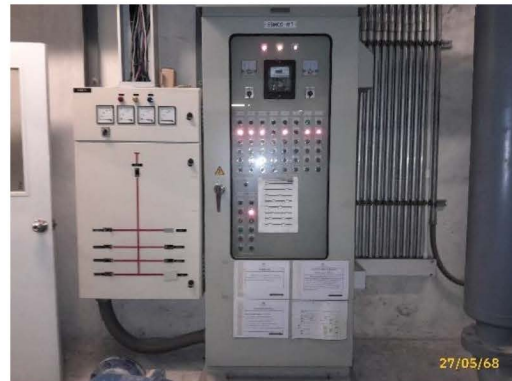
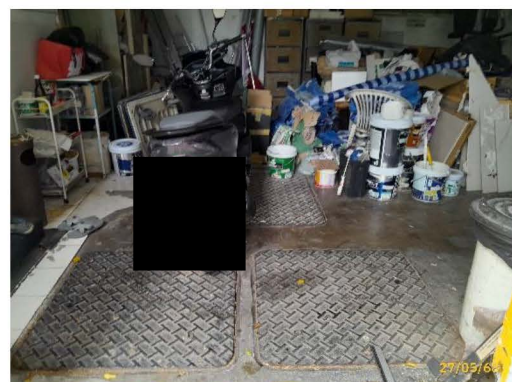
2. ทรัพยากรสิ่งแวดล้อมทางชีวภาพ				
2.1 แหล่งน้ำผิวดินและคุณภาพน้ำ	- จัดให้มีระบบบำบัดน้ำเสียขั้นต้นซึ่งประกอบด้วยถังตกตะกอนสำหรับบำบัดน้ำเสียคร้ว และถังแยกกาก และส่วนบำบัดขั้นที่สองด้วยระบบตะกอนเร่งที่ออกแบบให้รองรับน้ำเสียไม่น้อยกว่า 200 ลบ.ม./วัน	✓ - มีการก่อสร้างระบบบำบัดน้ำเสียแบบตะกอนเร่ง (Activated Sludge) จำนวน 1 ชุด ซึ่งรายละเอียดการก่อสร้างเป็นไปตามที่ได้เสนอในรายงานการวิเคราะห์ผลกระทบสิ่งแวดล้อม โดยลักษณะที่บ่งชี้ความเป็นจริง คือ สถานที่ตั้งของระบบบำบัดน้ำเสียและตำแหน่งของฝายบ่อ	-	ภาพที่ 2.2-4 ระบบการจัดการน้ำเสียและสิ่งปฏิกูล

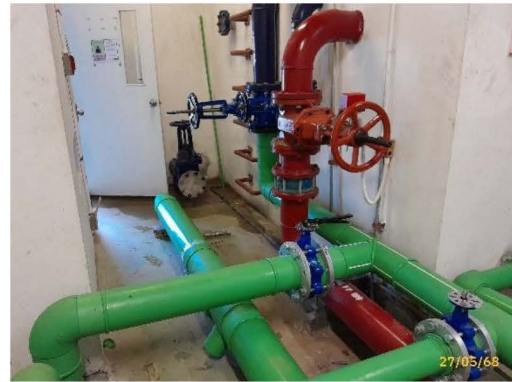
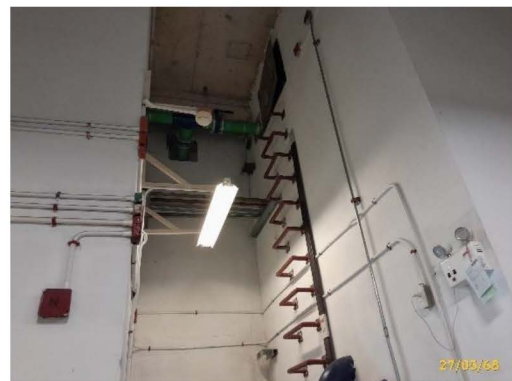
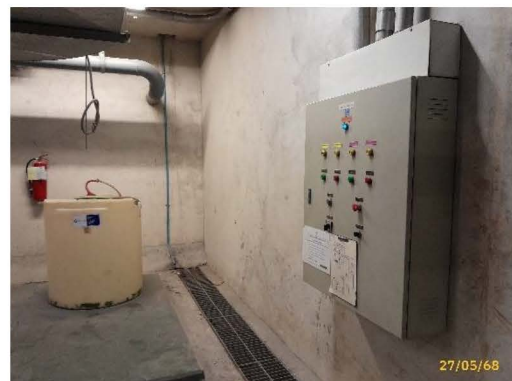
3.3 การใช้น้ำ (ต่อ)	- ดูแลระบบเส้นท่อประปาให้อยู่ในสภาพดีอยู่เสมอและรีบซ่อมแซม กรณีที่มีการชำรุด	✓ - มีการบำรุงรักษาระบบเส้นท่อน้ำประปาในรูปแบบ “การบำรุงรักษาภายหลังเกิดเหตุขัดข้อง” โดยช่างประจำโครงการ ทั้งนี้ช่างประจำโครงการจะทำหน้าที่ตรวจสอบความสมบูรณ์ของระบบท่อประปาเป็นประจำทุกวัน เช่น การตรวจสอบแรงดัน รอยน้ำซึมตามอาคาร ข้อต่อของท่อในบริเวณที่สังเกตเห็นได้ รวมไปถึงการร้องเรียนจากผู้อยู่อาศัย ทั้งนี้หากช่างประจำโครงการตรวจพบความไม่สมบูรณ์ ช่างจะดำเนินการแจ้งต่อนิติบุคคลเพื่อดำเนินการแก้ไขต่อไป	-	ภาคผนวก ค-4 Check Sheet ที่เกี่ยวข้องกับดูแลตรวจสอบระบบสาธารณูปโภคต่างๆ ภาพที่ 2.2-5 ระบบน้ำใช้

- จัดตั้งสำรองน้ำใช้ใต้ดินความจุ 500 ลบ.ม. และถังสำรองน้ำชั้นหลังคาความจุ 44 ลบ.ม. สำรองน้ำใช้ในชั่วโมงใช้น้ำสูงสุดไม่น้อยกว่า 2 ชม. และสำรองน้ำดับเพลิงได้ไม่ต่ำกว่า 30 นาที	✓ - ระบบน้ำใช้ของโครงการได้รับการก่อสร้างด้วยคุณสมบัติและลักษณะที่สอดคล้องต่อข้อบัญญัติที่ระบุในมาตรการ อย่างครบถ้วน	-	ภาพที่ 2.2-5 ระบบน้ำใช้
