รายงานผลการปฏิบัติตาม
มาตรการป้องกันและแก้ไขผลกระทบสิ่งแวดล้อม
และมาตรการติดตามตรวจสอบคุณภาพสิ่งแวดล้อม
ระยะดำเนินการ

โรงแรมกะตะชี บีช รีสอร์ท
เจ้าของ : บริษัท กะตะ ชี บีช รีสอร์ท จำกัด
ประจำเดือนมกราคม - มิถุนายน พ.ศ. 2568

ประจำเดือนมกราคม - มิถุนายน พ.ศ. 2568

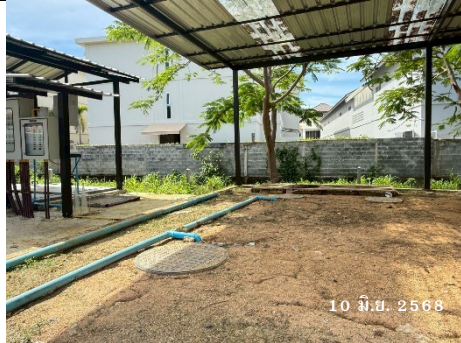
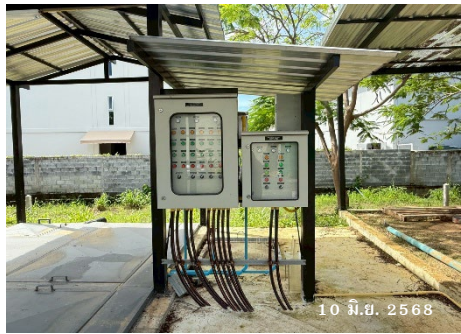
<ul style="list-style-type: none"> - ไม่ปฏิบัติตามมาตรการ ระบบบำบัดน้ำเสียของโครงการไม่ได้แยกมิเตอร์ระบบไฟฟ้าออกจากระบบอื่น - ปฏิบัติตามมาตรการ โครงการมี 	<ul style="list-style-type: none"> - ไม่มีปัญหาและอุปสรรค - เนื่องด้วยโครงการไม่มีการนำน้ำทิ้งที่ผ่านการบำบัดมารดน้ำต้นไม้ ดังนั้น ก้อนน้ำในโครงการเป็นน้ำสะอาดทั้งหมด - ไม่มีปัญหาและอุปสรรค

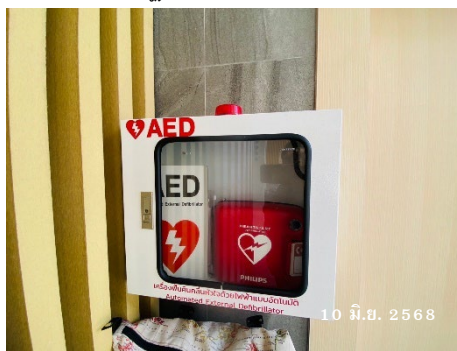
4.2 อาชีวอนามัยและความปลอดภัย	<ul style="list-style-type: none"> - จัดเตรียมห้องปฐมพยาบาล จำนวน 1 ห้อง บริเวณโถงบันไดชั้นล่างของอาคาร 4 พร้อมด้วยอุปกรณ์พยาบาลเบื้องต้น 	<ul style="list-style-type: none"> - ไม่ปฏิบัติตามมาตรการ
